# Nesjødammen

**Detaljplan miljø og landskap**  
Rehabilitering fyllingsdam og tappetunnel

Oppdragsnr.: 5193644 Dokumentnr.: R03 Versjon: F04

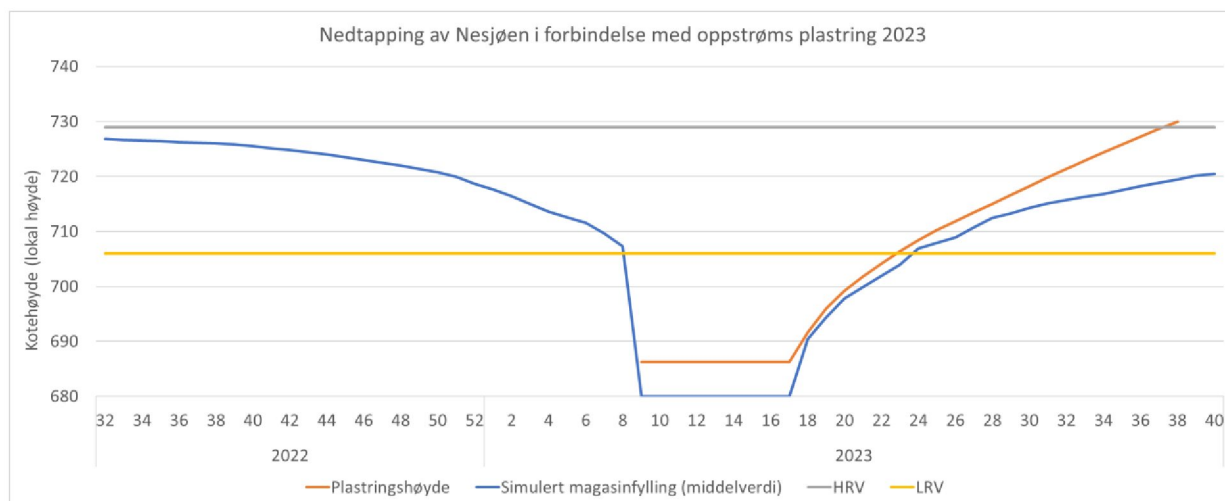
Figur 2-1: Foreløpig prognose for nedtapping og oppfylling av Nesjøen i forbindelse med oppstrøms plastring. Kilde: Statkraft

Figur 2-1 viser foreløpige prognoser for nedtapping og oppfylling av magasinet i forbindelse med etablering av ny oppstrøms damskråning. Kurve for nedtapping av magasinet er simulert av Statkraft. Hastigheten på innbygging av plastring på oppstrøms side av dammen vil være bestemmende for oppfyllingen av magasinet. I presentert prognose for oppfylling er det forutsatt en tilnærmet optimal innbyggingshastighet basert på erfaringstall. Det ligger ingen reserver inne for uforutsette hendelser som for eksempel en unormalt stor vårflo som medfører at arbeidet må innstilles en periode. Det understrekes at prognosene er foreløpige, og vil kunne bli endret som følge av videre planlegging i kommende faser av prosjektet.

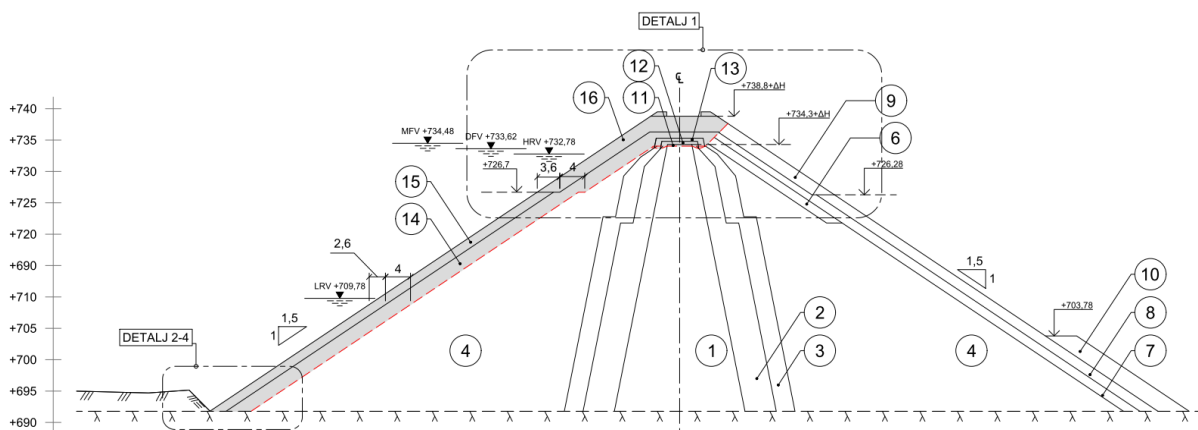
Figur 2-5: Prinsipp for fornying av dam

Nesjødammen mangler i dag oppstrøms krone- og skråningsvern som tilfredsstillende NVEs retningslinjer for en fyllingsdam i konsekvensklasse 4. Det planlegges dermed en full påbygning av dammens oppstrøms skråning med etablering av nytt skrånings- og kronevern fra damtå. Eksisterende skråningsvern graves av i en horisontal bredde på ca. 2 m i forbindelse med innbygging av nye soner med støttefylling og skrånings- og kronevern. Prinsipp for avgraving er illustrert i Figur 2-4 der avgravingslinjen er markert med rød stiplede linje. Prinsipp for fornying av oppstrøms damskråning er vist i Figur 2-5 der nye damsoner er illustrert med grå skravur. I prinsippet forsterkes

oppstrøms side av dammen med en 4 m bred støttefyllingssone samt en utenforliggende sone av henholdsvis skråningsvern og kronevern med horisontal bredde 2,6-3,6 m.

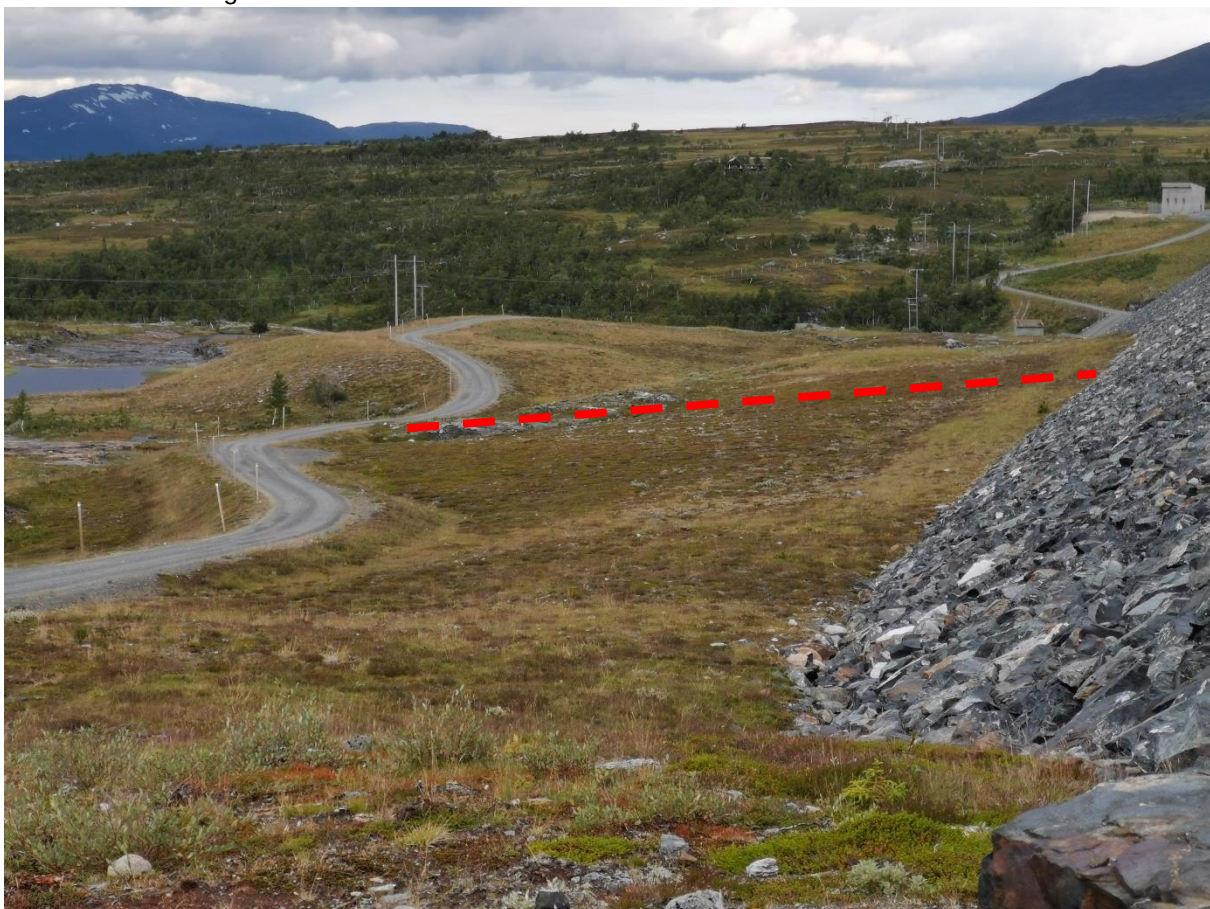
Figur 2-9: Område fra pel ca. 0-300 er på hitsiden av stiplede rød linje.

Eksisterende lekkasjemålepunkt 2 er en betongterskel med v-skjær plassert i bekken nedstrøms veien ca. ved pel 245 (se Figur 2-10). Målepunktet skal samle lekkasjer fra pel ca. 0-300. Det aktuelle området er vist i Figur 2-9.

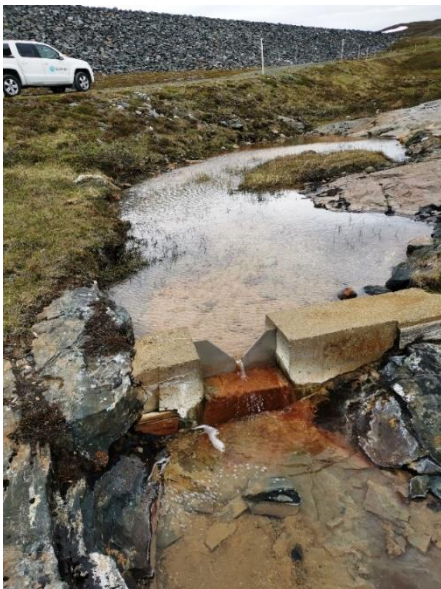
Figur 2-10: Eksisterende lekkasjemålepunkt 2 sett motstrøms

*Lekkasjemålepunkt 2 sett motstrøms. Dette skal erstattes med ny målekum ved damfot.*

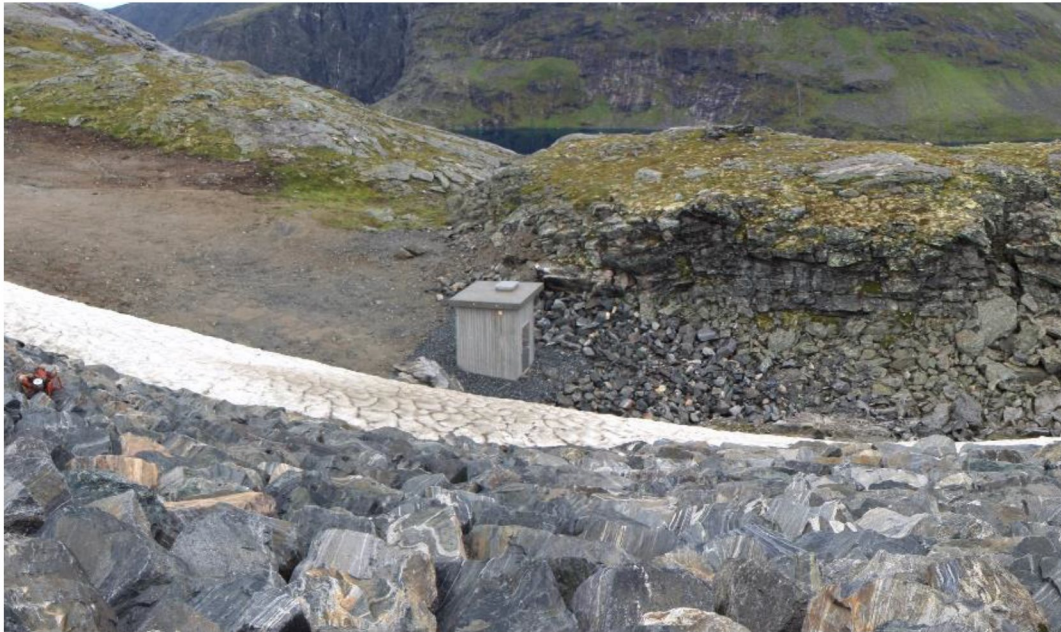
Figur 2-12: Eksempel på utførelse av lekkasjemålehus. Bildet er tatt ved et annet Statkraftanlegg.

Prinsipp for etablering av nytt lekkasjemålingssystem i lekkasjemålepunkt 2 er vist på Figur 2-11. Utforming og materialbruk på nytt lekkasjemålehus skal harmonere med øvrig arkitektur på anlegget og det er per dags dato planlagt et lekkasjemålehus i betong. Figur 2-12 viser et eksempel på hvordan lekkasjemålehuset kan bli seende ut.

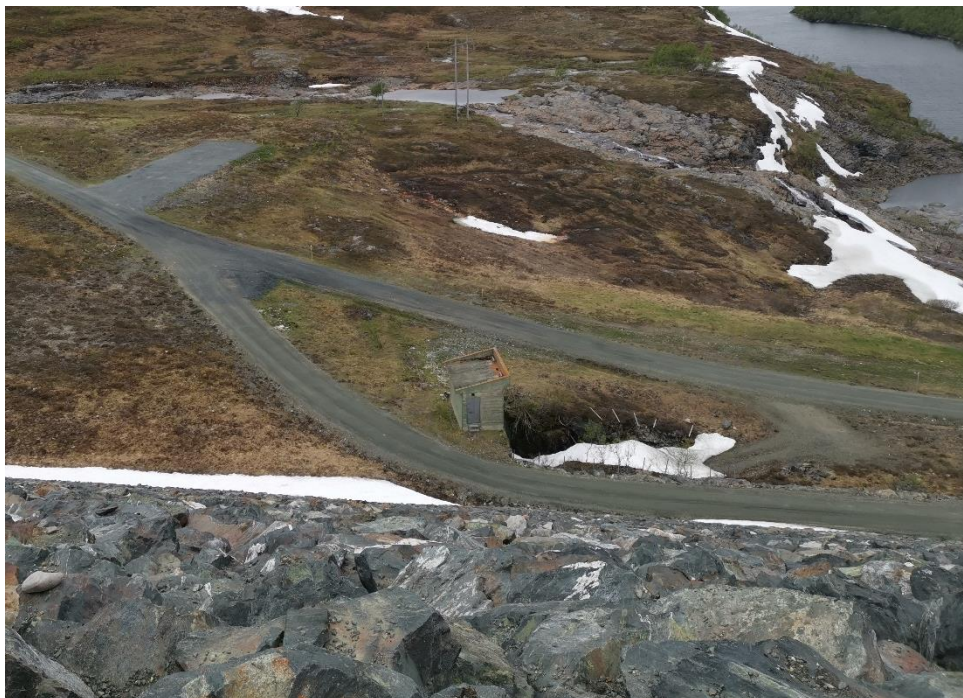
Figur 2-15: Portalbygg og forskjæring for adkomsttunnel sett fra damkrone

Det er planlagt å beholde forskjæringen til eksisterende adkomsttunnel (se Figur 2-15). Det antas noe behov for strossing i forskjæring som tilpasses ytre del av adkomsttunnel. Eksisterende portalbygg vil helt eller delvis bli revet og det blir støpt et nytt portalbygg med kraftverksport.

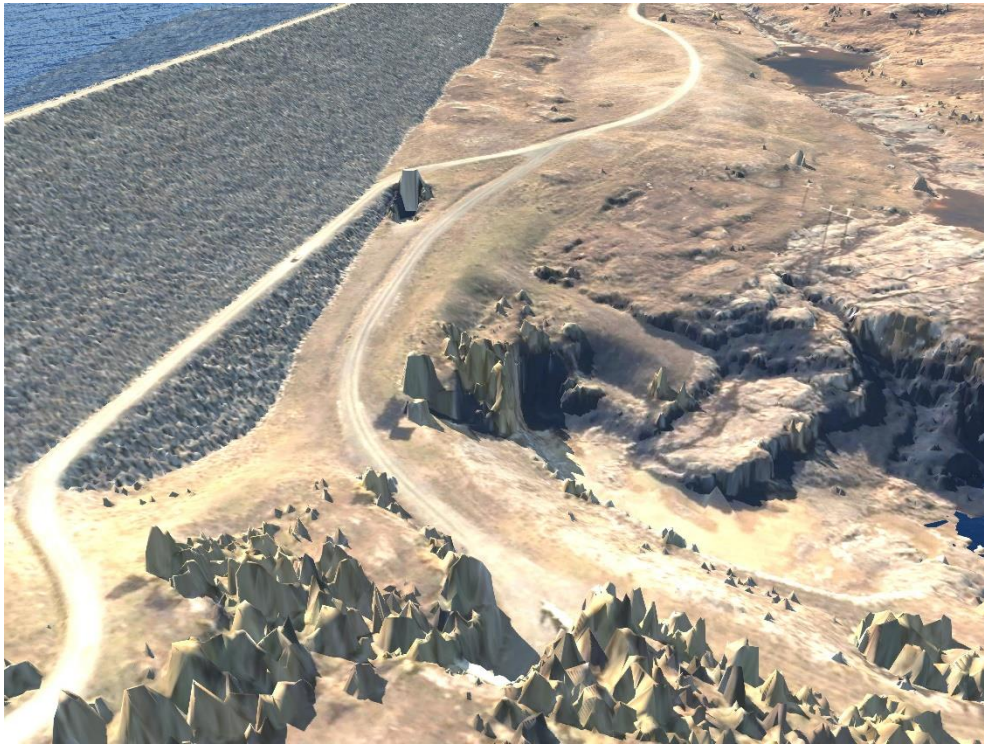
Figur 2-16: Visualisering av området nedstrøms dammen i dag

Figur 2-16 og Figur 2-17 viser visualisering av området nedstrøms dammen i dag og med planlagte tiltak.

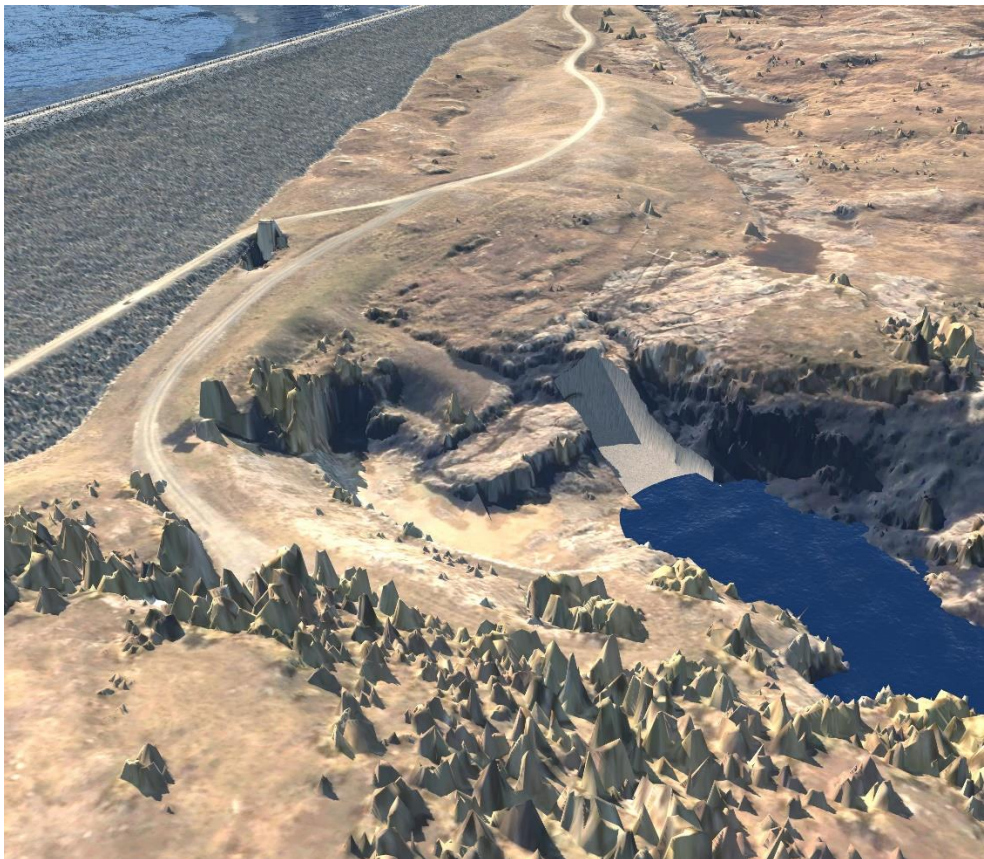
Figur 2-17: Visualisering av området nedstrøms dammen med planlagt forskjæring i utløp til ny tappetunnel.

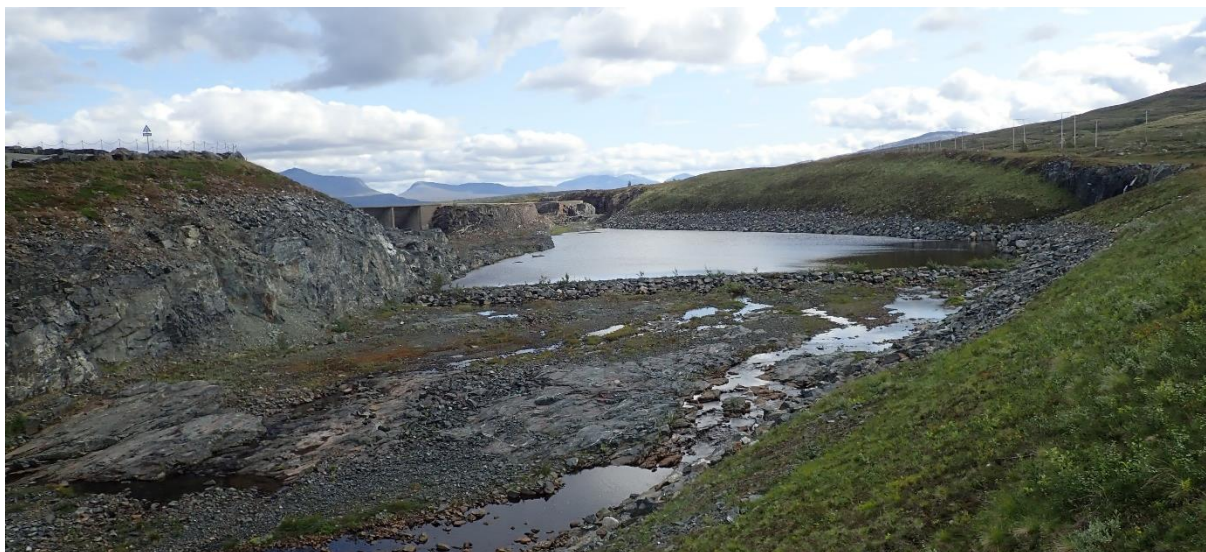
Figur 2-19: Bilde som viser steinbrudd fra 1997-1998. Mot bruddkant er det lagt opp masser som er revegetert.

Under byggingen av dammen på slutten av 60-tallet ble hovedmengden av masser hentet fra et steinbrudd som i dag ligger inne i magasinet like nord for det opprinnelige elveleiet. Ca. 70 000 m<sup>3</sup> ble den gang tatt fra etablering av flomkanalen sør for dammen. Under rehabiliteringen av nedstrøms skråning i perioden 1997-1998 ble det hentet stein fra utvidelse av flomkanalen. Massebehovet var den gang ca. 160 000 m<sup>3</sup>. Etter endt anleggsdrift ble flomløpskanalen satt i stand med tilbakefylling av masser mot bruddkanten som vist i Figur 2-19.

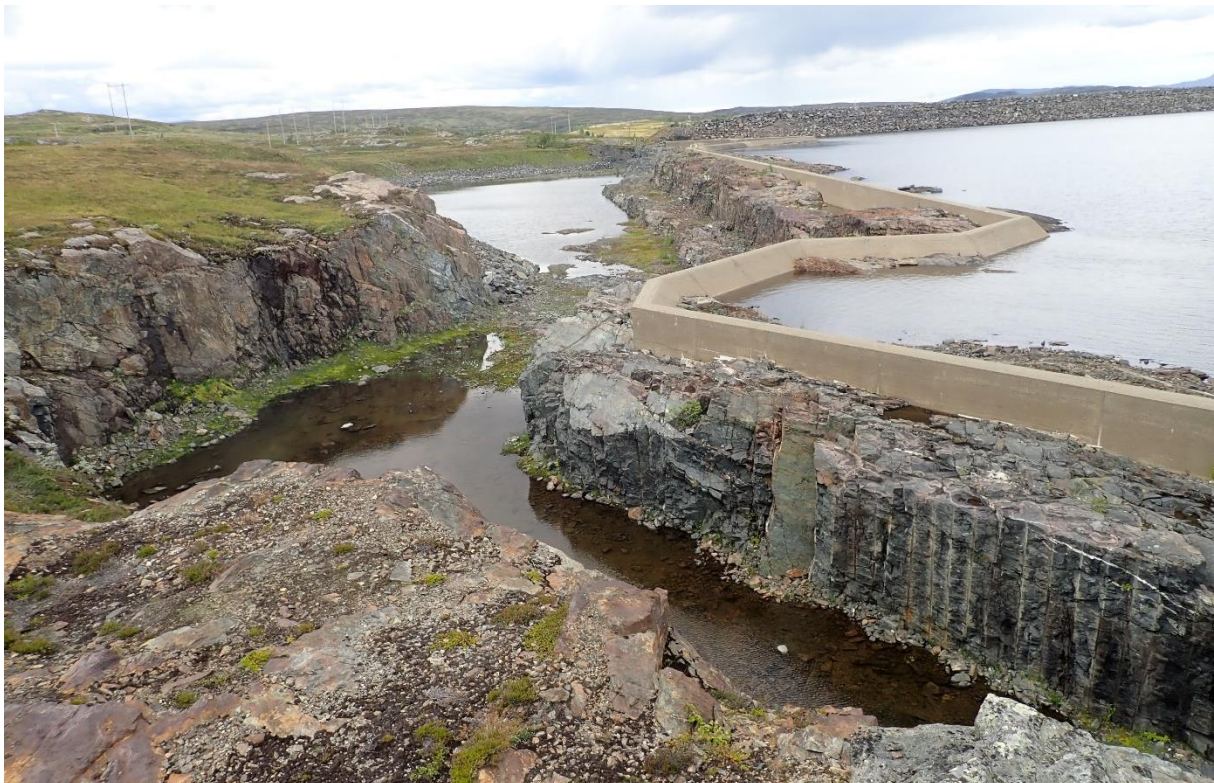
Figur 2-21: Overløp og flomkanal sett fra øst. Planlagt utvidelse medfører uttak av fjellparti til venstre i bildet

Det planlegges en utvidelse av etablert stuff i sør-østlig retning (se Figur 2-21 og Figur 2-22). Det er knyttet stor usikkerhet til hvor stort uttak som er nødvendig for damrehabiliteringen. Dette avhenger hovedsakelig av blokkandel (andel stor stein til plastring) som man får ut ved sprengning og hvor stor andel av blokker i eksisterende damskråning som kan gjenbrukes. Utvidelsen planlegges med et ca. 5 m lavere sålenivå enn i eksisterende flomkanal. Området vil ha god plass for ulike arbeidsoperasjoner som gjør det mulig med mellomlagring og utsortering av blokk, samt knuseverk for produksjon av materialer til innbygging.

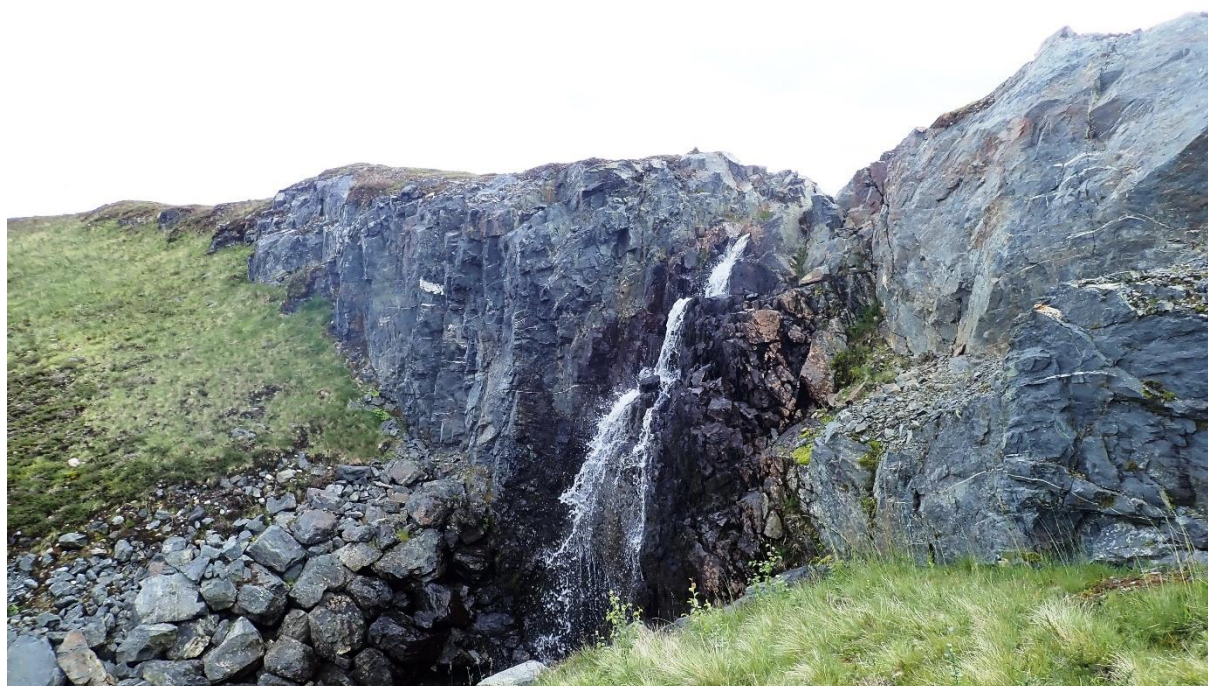
Figur 2-23: Bekkeløp i vestre ende av planlagt utvidelse av steinbrudd

Det føres et bekkeløp inn i søndre del av flomkanalen (se Figur 2-23). Bekkeløpet vil bli lagt om i anleggsperioden av hensyn til steinbruddsdriften.

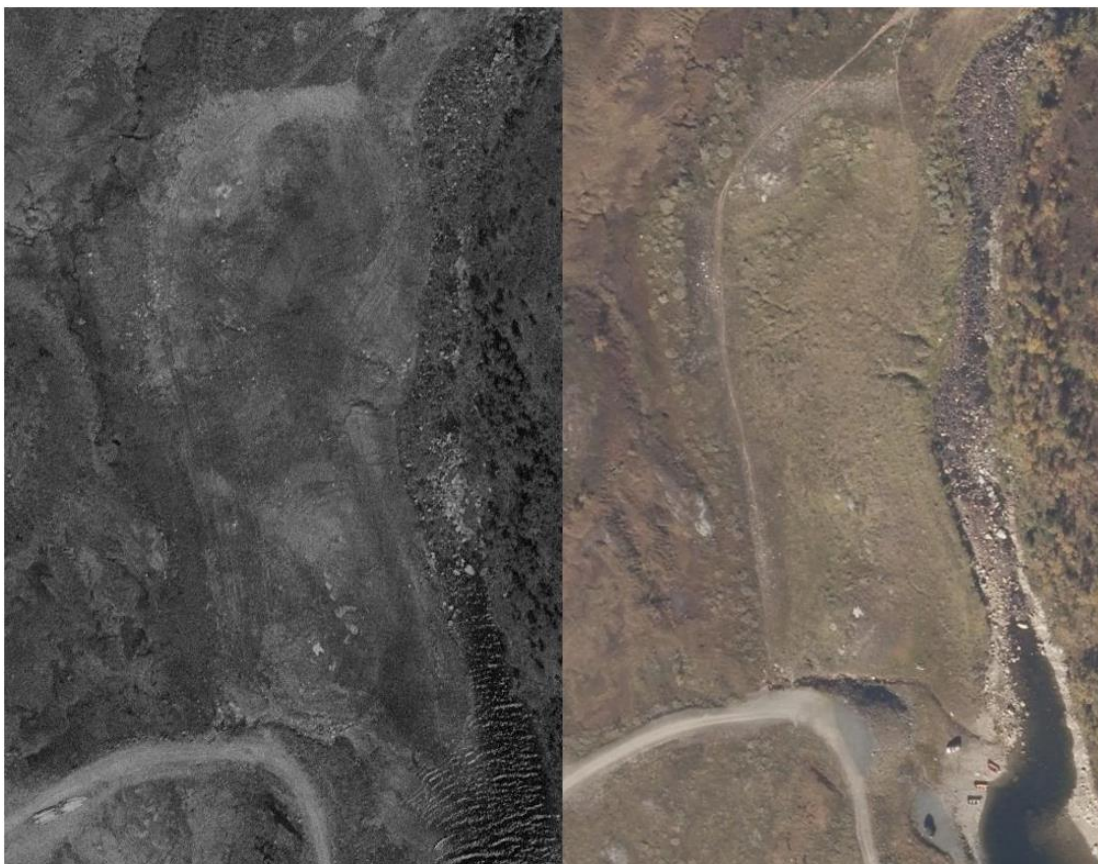
Figur 2-27: Flyfoto av planlagt område for morenetak. Flyfoto fra 1984 til venstre og 2014 til høyre.

Etter en samlet vurdering basert på opplysninger fra byggerapporter og stedlige forhold anses området vest for Råvåtjønnbekken som det mest gunstige området for å åpne et nytt morenetak. Området er gunstig plassert med tanke på nærhet til dammen og at det allerede er etablert adkomst inntil området. Fra byggerapporter og grunneieravtaler som ble inngått er det grunn til å tro at morenetak II ble utvidet lenger nord enn skissert i Figur 2-26. Antageligvis mot det planlagte området for nytt morenetak. Flyfoto indikerer at området er tidligere berørt av anleggsvirksomhet, se Figur 2-27. Ved prøvegraving i området høsten 2019 ble det funnet noe søppel og skrot i en av prøvegroppene som tyder på tidligere anleggsaktivitet i området.

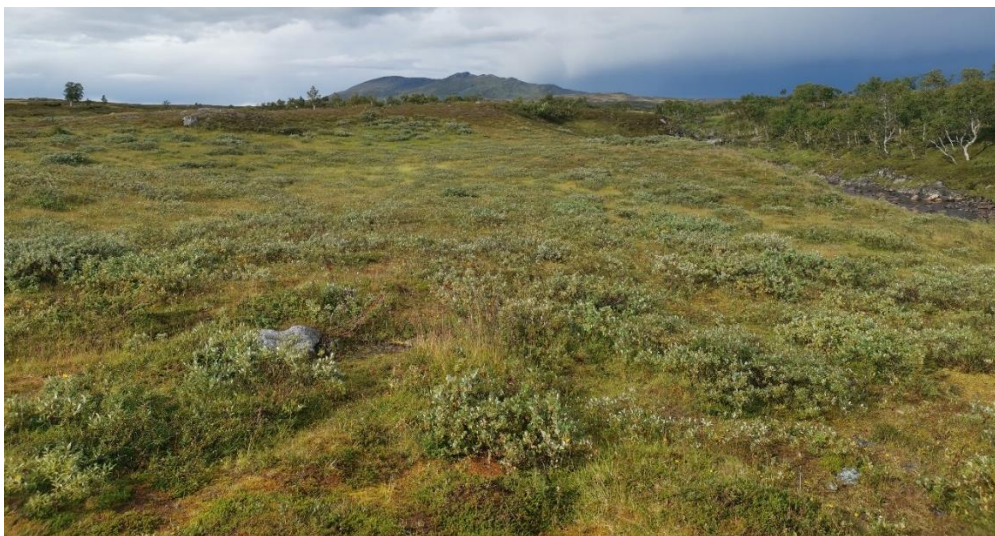
Figur 2-28: Planlagt område for morenetak. Råvåtjønnbekken til høyre på bildet.

Grunnundersøkelser ble utført i oktober 2019 ved graving av syv prøvegroper. Ut fra en visuell vurdering av moreneforekomstene og dybder av prøvegroperne ble det vurdert å være tilstrekkelig volum med tilfredsstillende morene. Bilde tatt i forbindelse med prøvegravingen er vist i Figur 2-28.

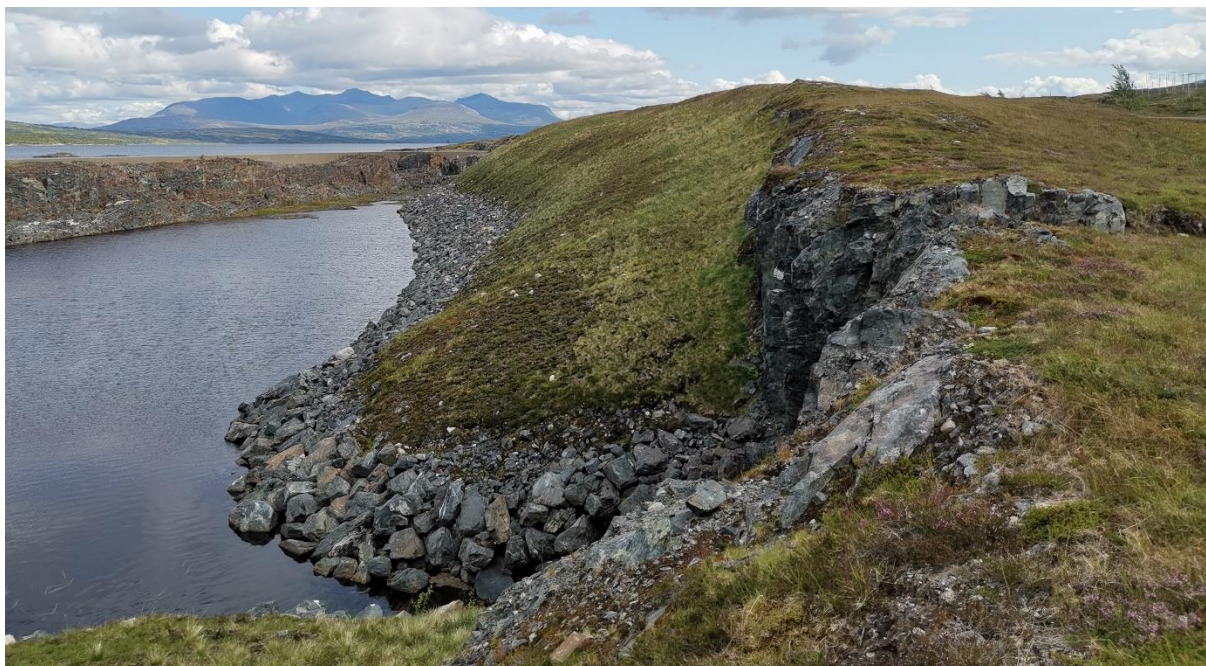
Figur 2-29: Revegetert tilbakefylling i flomkanalen/steinbruddet fra 1996-1997. Vegetasjonsbilde avviker ikke vesentlig fra tilgrensede områder

Etter avslutning av arbeidene ved forrige damrehabilitering ble det lagt ut vegetasjonsmasser på de fleste berørte områder. Det er usikkert om det den gang ble sådd med grasfrø eller om dagens vegetasjonsdekke er dannet ved spiring fra frø og plantedeler i avskavede masser, men vegetasjonsbildet på de tidligere inngrepsflatene avviker i dag uansett ikke mye fra tilgrensende områder, se figurer nedenfor.

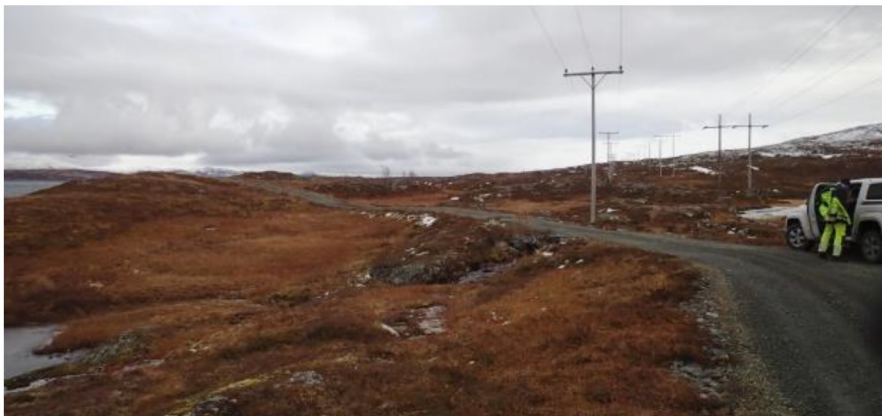
Figur 2-33: Høyspentlinjer sør for steinbrudd

Sør for planlagt utvidelse av steinbruddet går det en 22 kV-linje og en 132 kV-linje. Utforming ved uttak i steinbrudd er planlagt med tanke på å ha en sikkerhetsavstand mot høyspentlinjene. Arbeid ved utløp av ny tappetunnel vil også være i nærheten av høyspentlinjene. Detaljerte planer for arbeid nær linja (SJA, sikringstiltak, merking og varsling etc.) vil bli utarbeidet i kontrakt med entreprenør og under gjennomføringen av arbeidene.

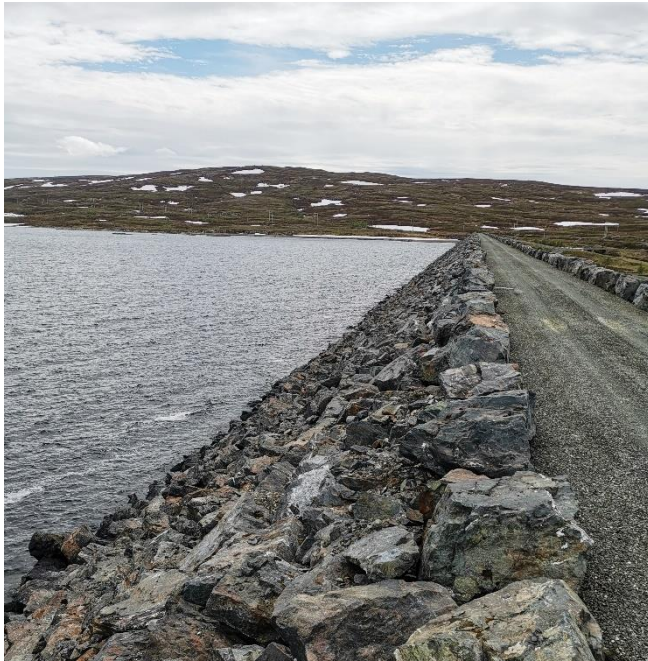
*Oppstrøms damskråning sett mot sør*

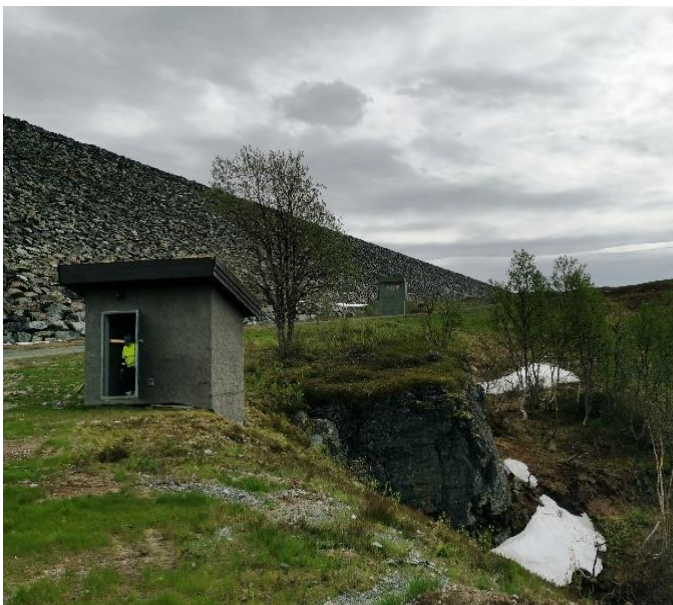
*Adkomsthus til lekkasjemålepunkt 1.*

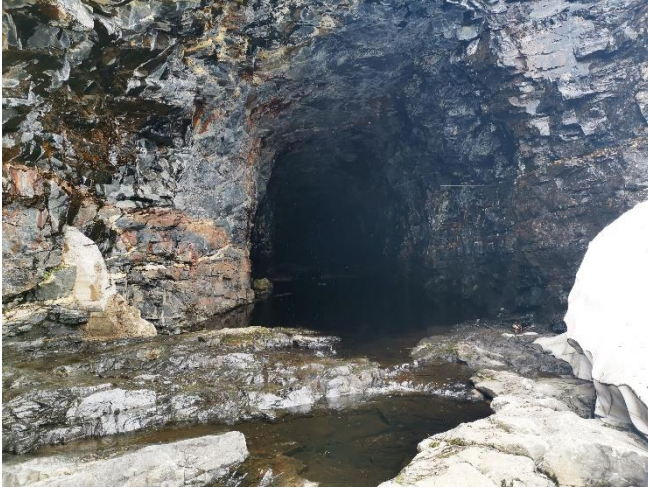
*Utløp av eksisterende omløpstunnel*

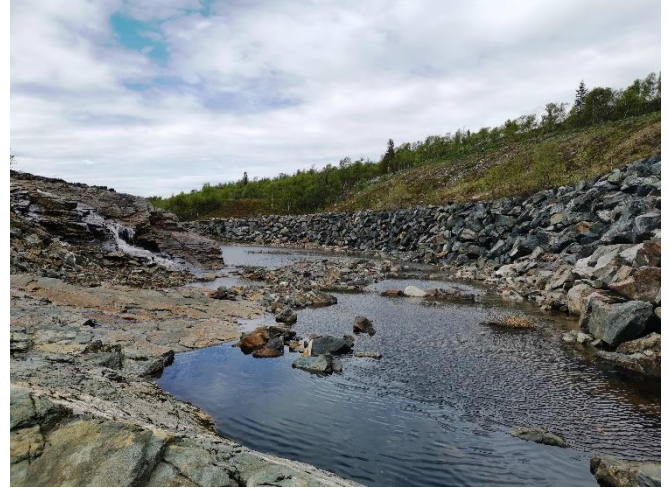
*Erosjonssikring i utløp av omløpstunnel*

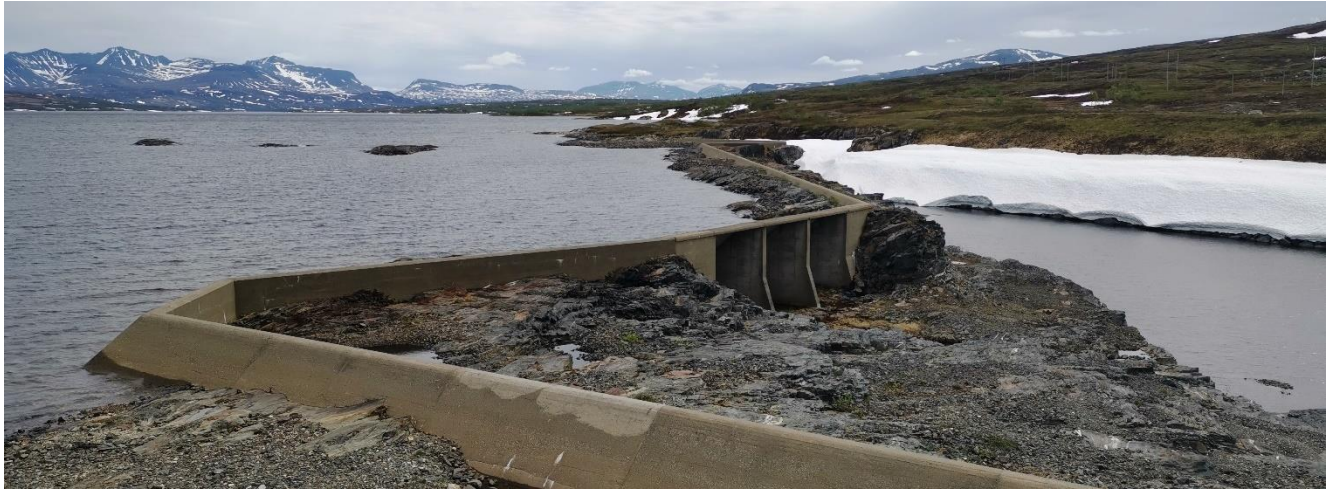
*Overløpsdam sett østover fra fyllingsdammens søndre vederlag*

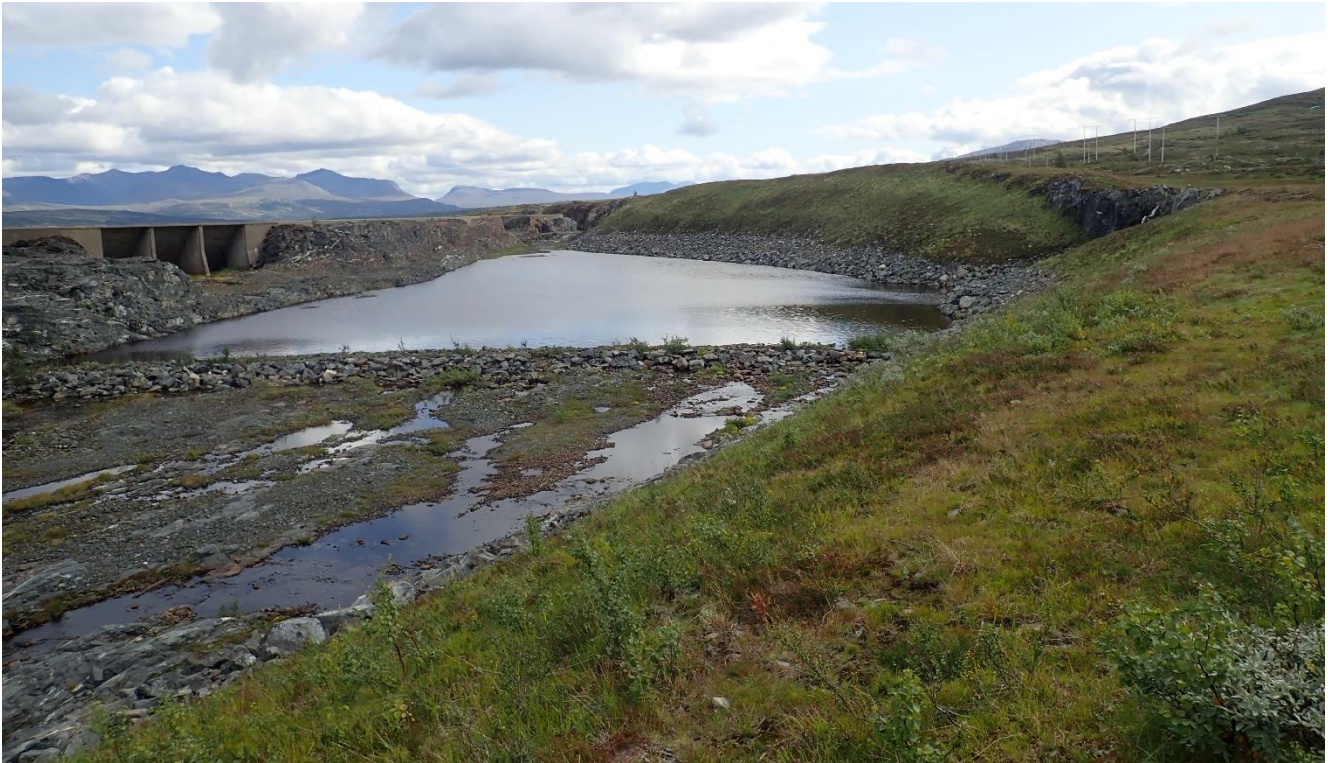
*Gjenfylte og revegeterte skråninger i bruddet fra 1996-1997 til høyre i bildet*

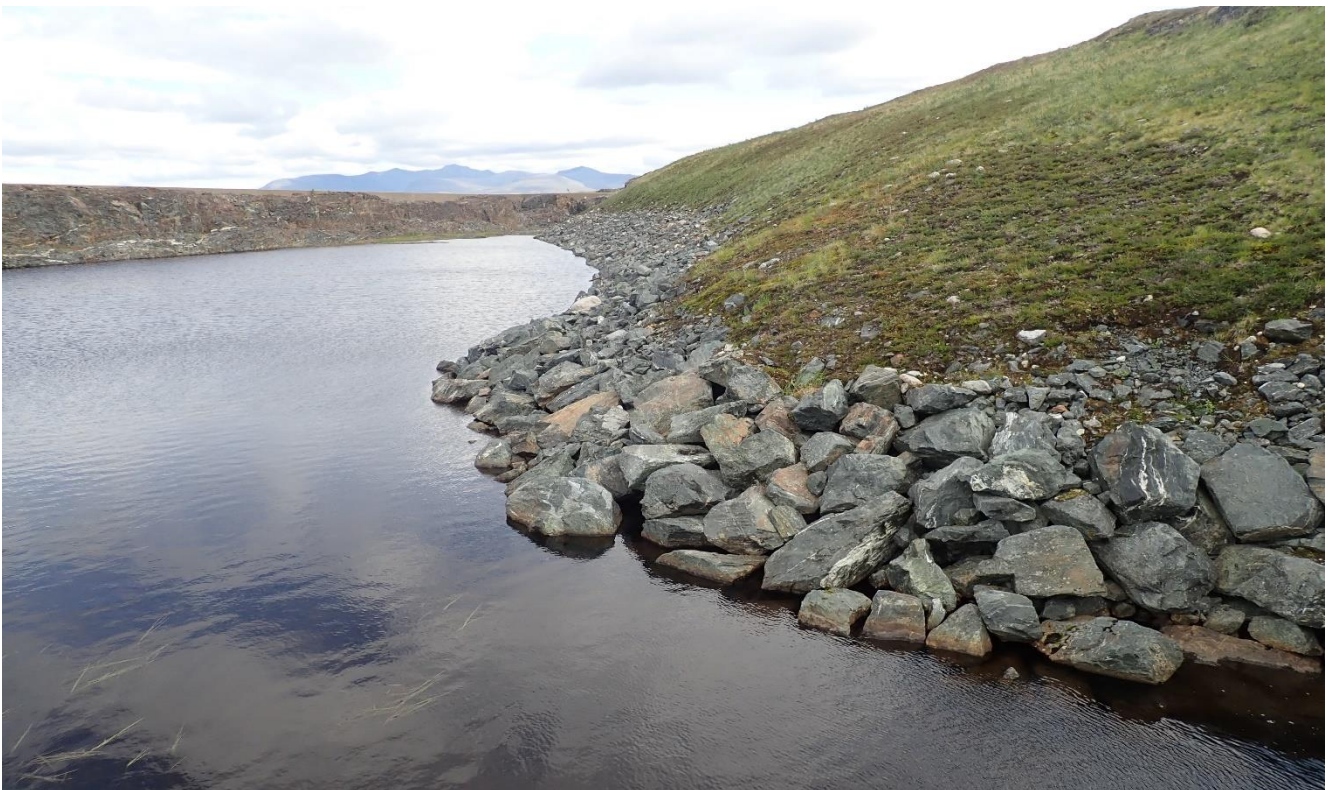
*Erosjonssikring i nedre del av gjenfylling i flomkanalsteinbrudd*

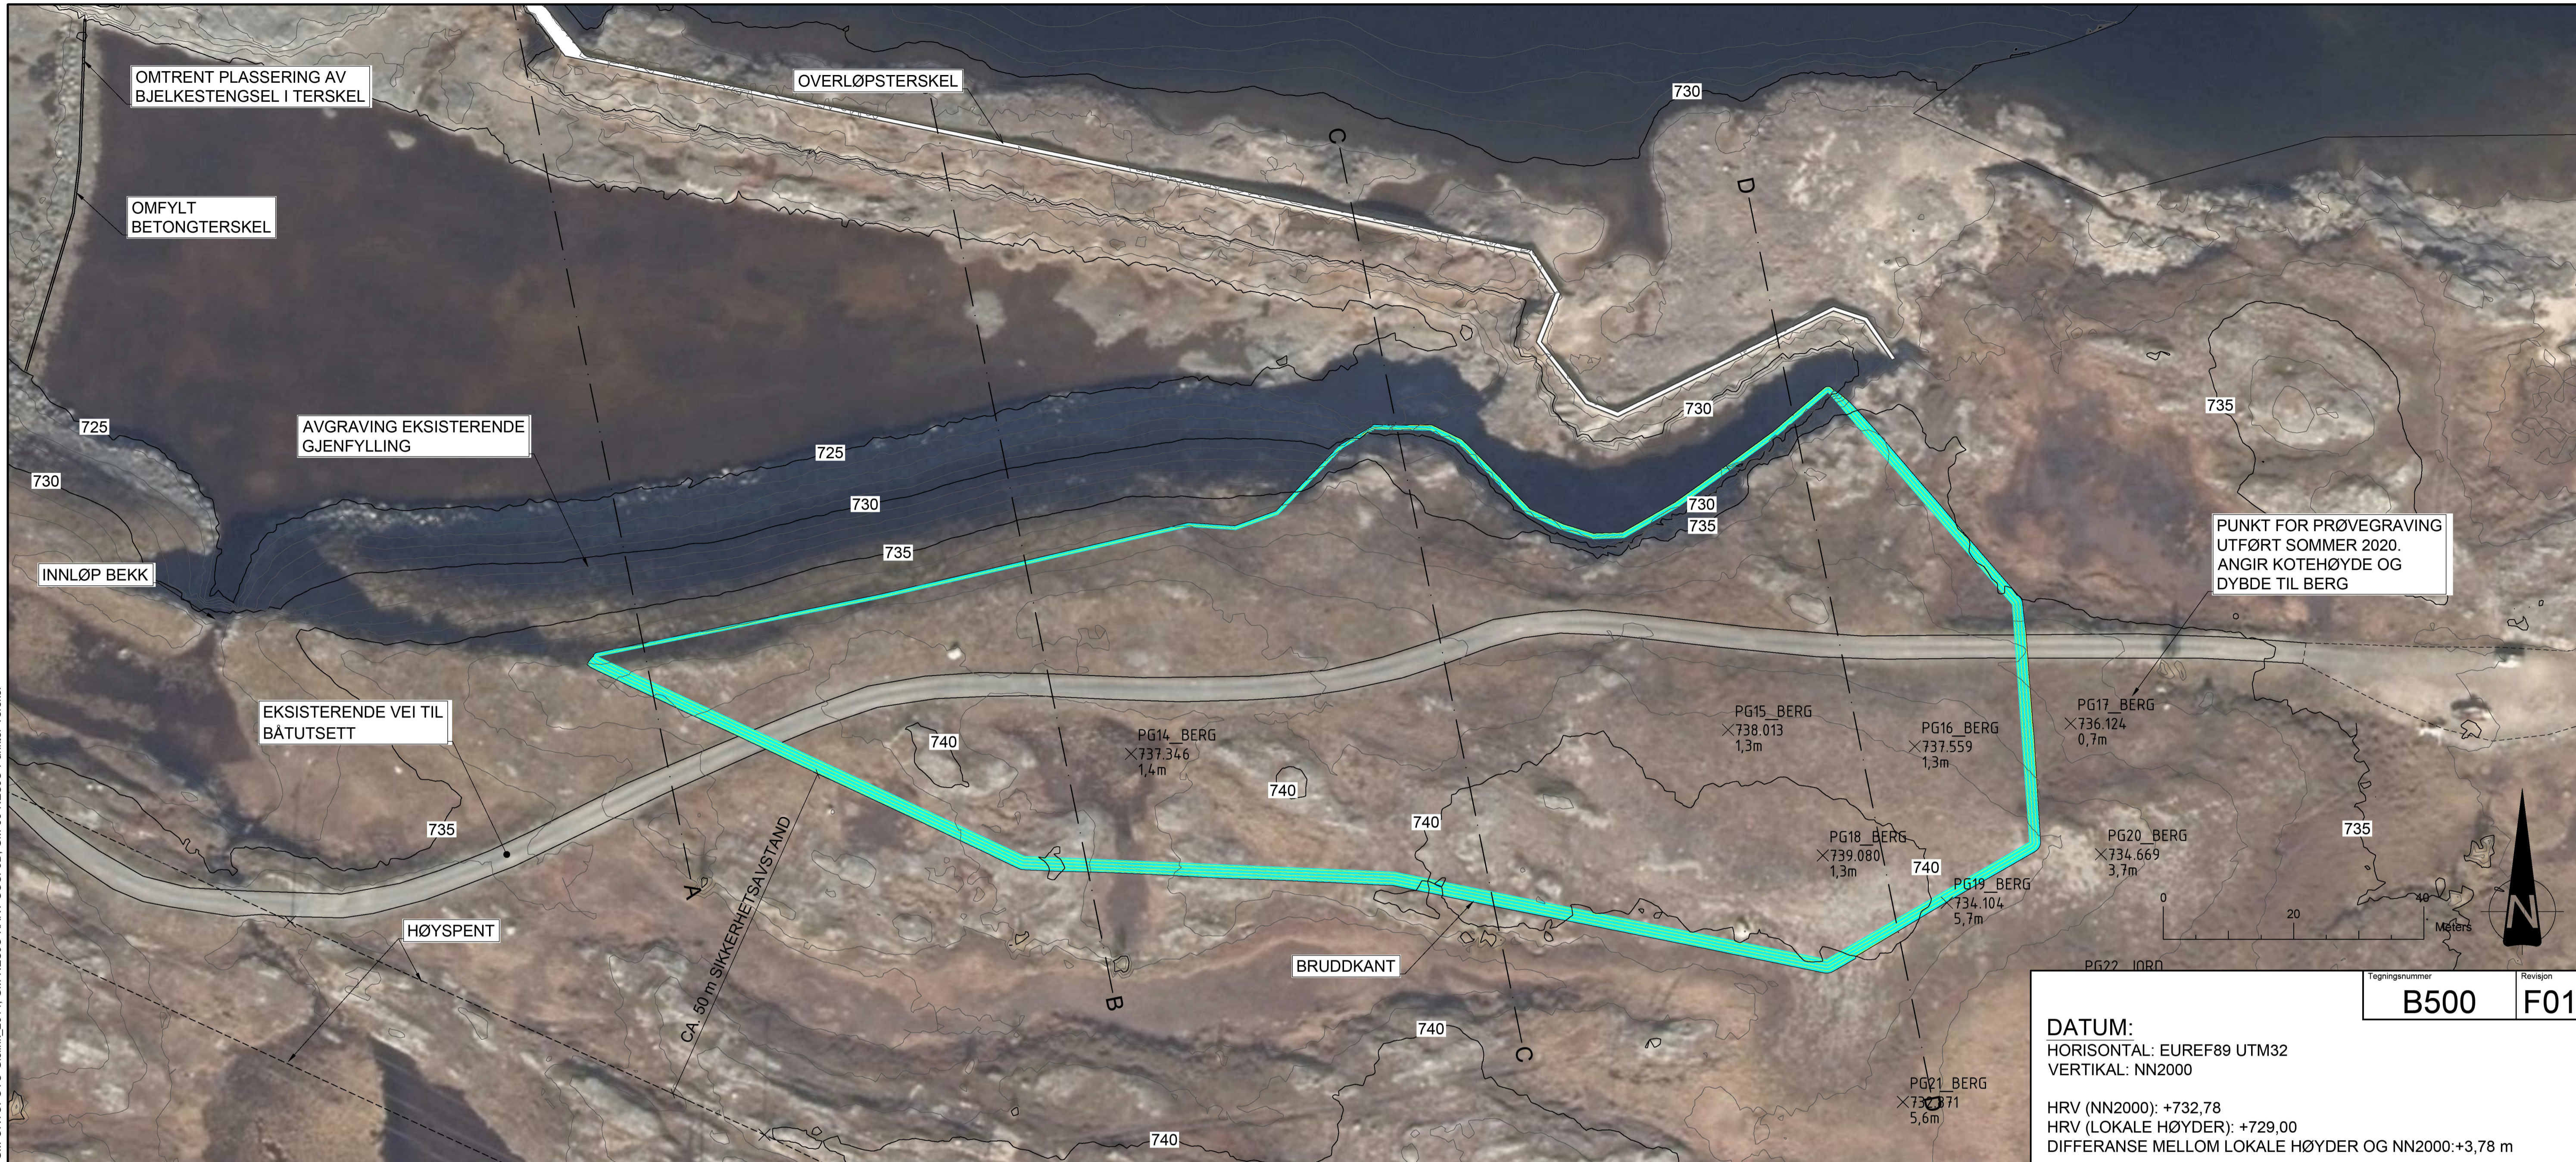
Tegningsnummer: **B500** Revisjon: **F01**

PLAN  
1:500

Tegn.nr.	Rev.	Beskrivelse
B100	F03	AREALBRUKSPLAN
B500	F01	STEINBRUDD. UTTAK. PLAN OG TVERRPROFILER
B510	F01	MORENETAK. UTTAK. PLAN OG TVERRPROFILER
