# Nesjødammen

**Detaljplan miljø og landskap**  
Rehabilitering fyllingsdam og tappetunnel

Oppdragsnr.: 5193644 Dokumentnr.: R03 Versjon: F04

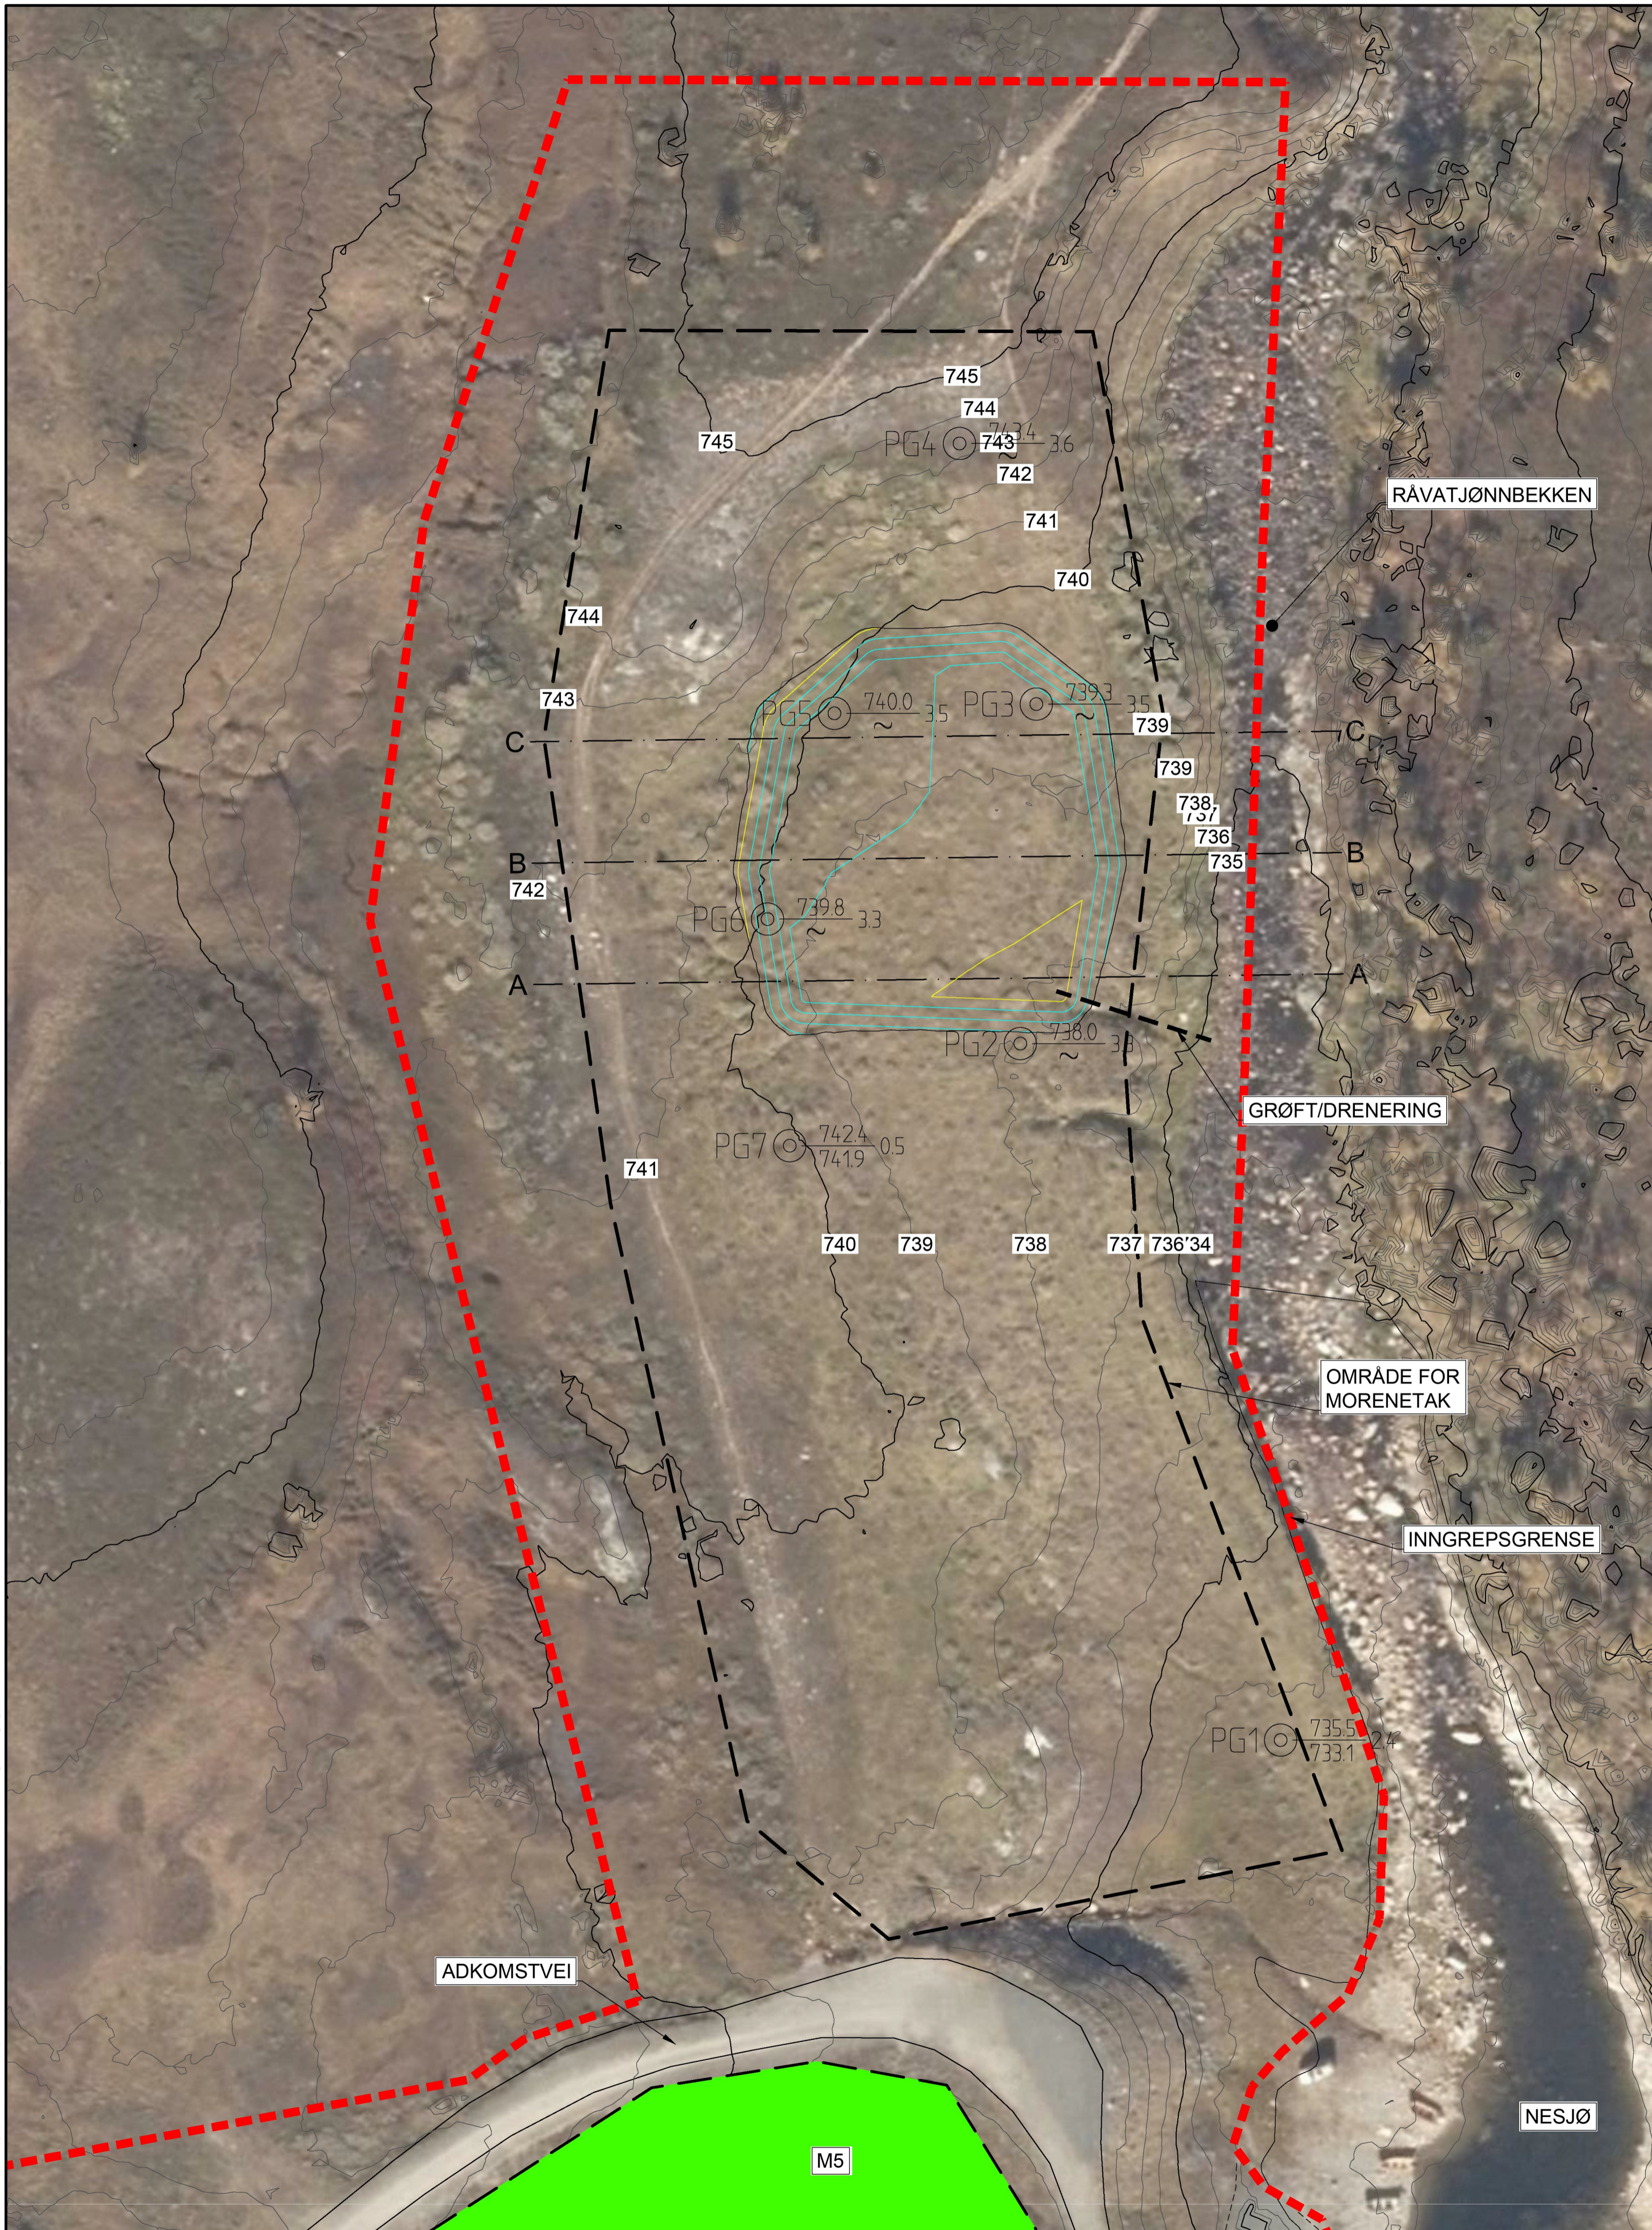
PLAN  
1:500

TVERRPROFILER  
1:500

Tegn.nr.	Rev.	Beskrivelse
B100	F03	AREALBRUKSPLAN
B500	F01	STEINBRUDD. UTTAK. PLAN OG TVERRPROFILER
B510	F01	MORENETAK. UTTAK. PLAN OG TVERRPROFILER

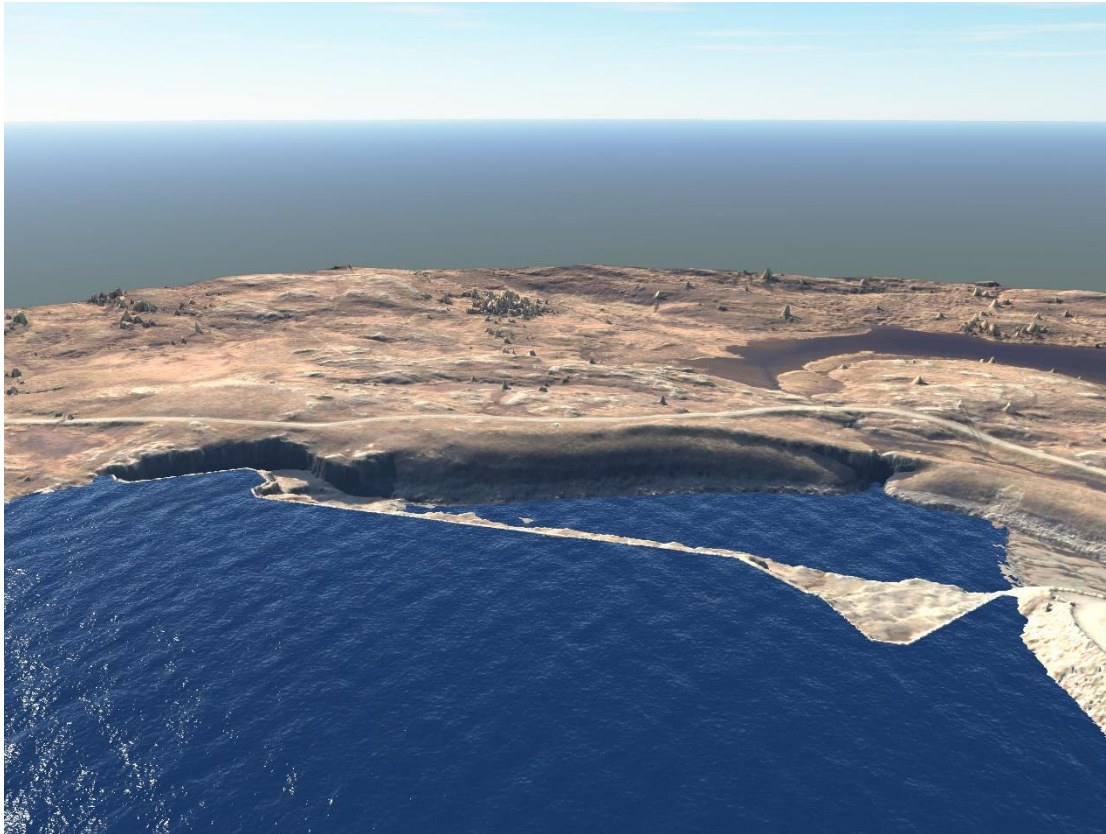
*Visualisering av eksisterende flomkanal. Sett fra Nord.*

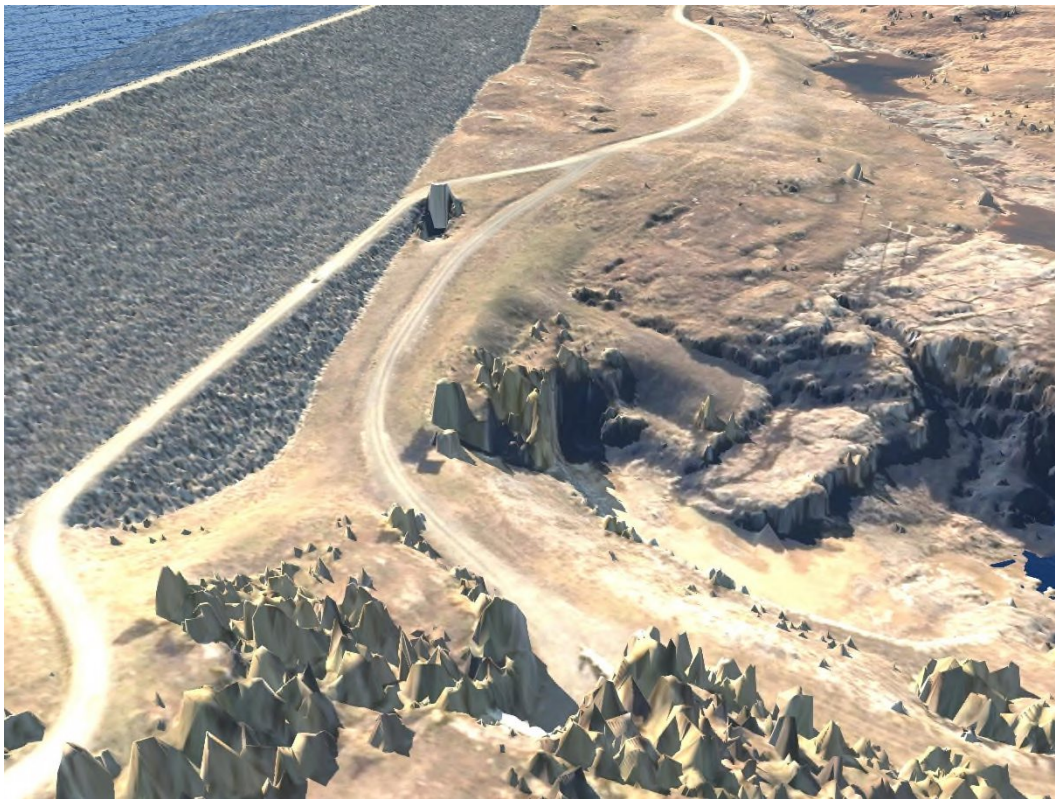
Visualisering av området nedstrøms dammen i dag. Sett fra Nord.

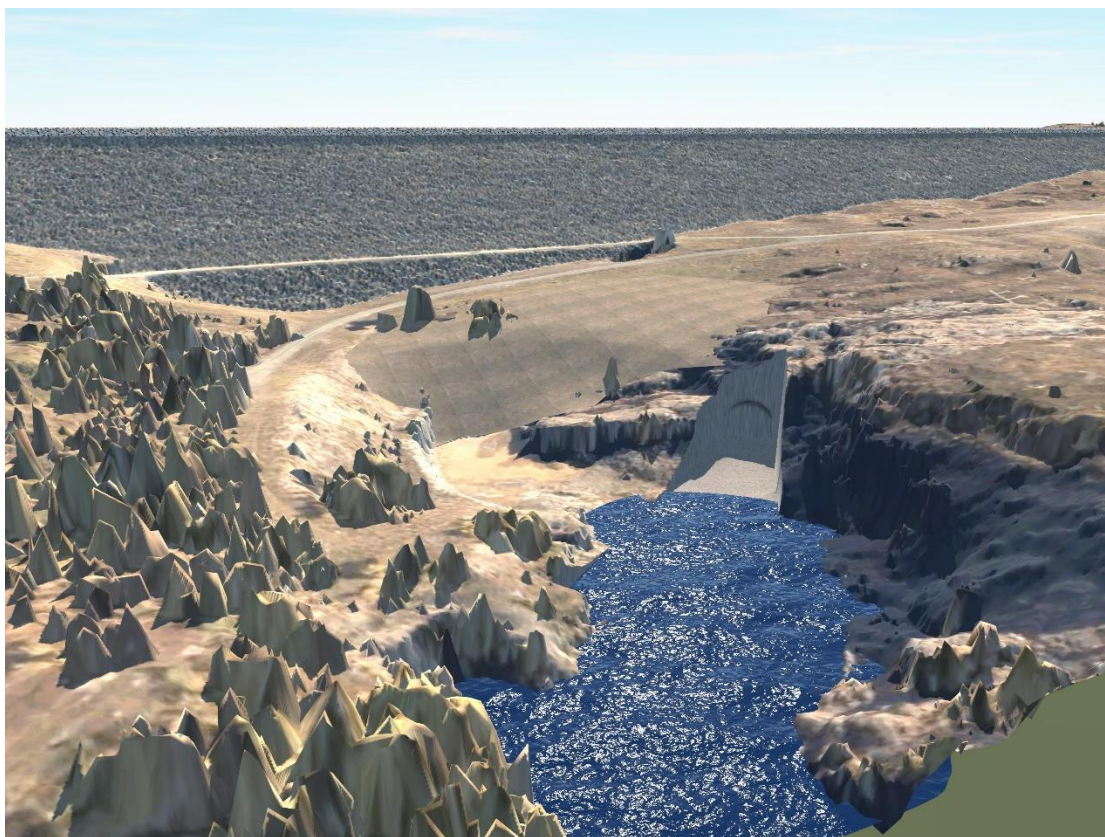
*Visualisering av området nedstrøms dammen med mulig utforming av gjenfylling ved utløpet til eksisterende omløpstunnel. Sett fra Vest.*

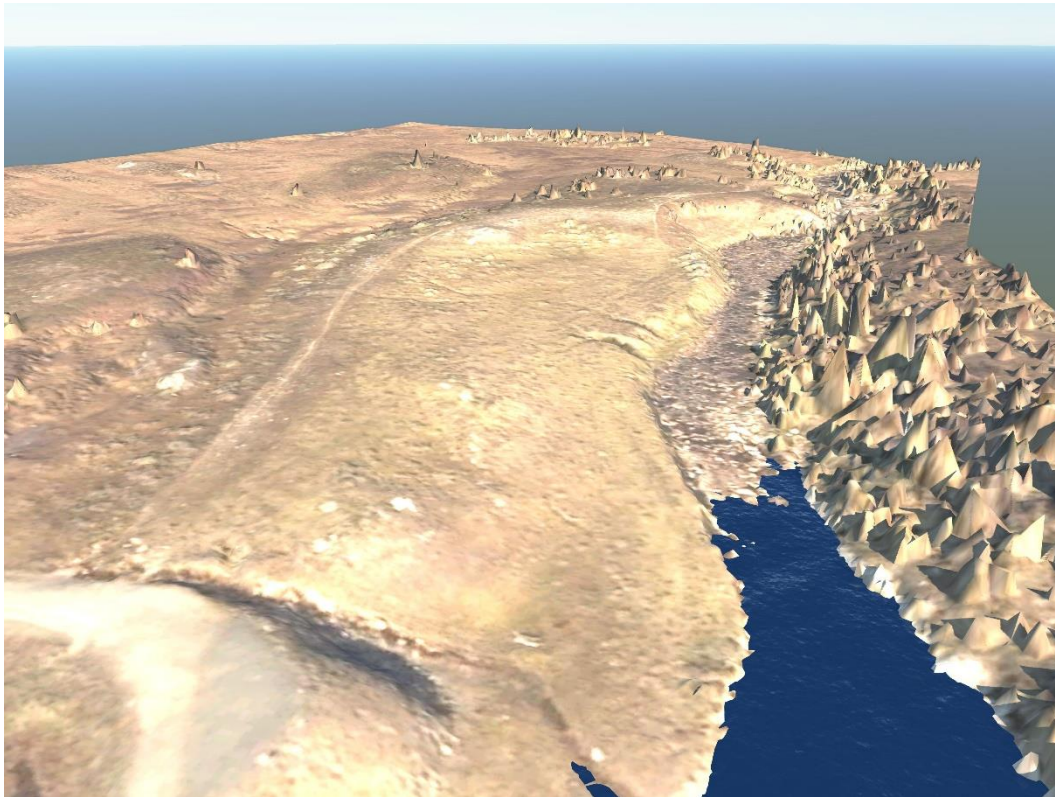
*Visualisering av planlagt område for morenetak i dag. Sett fra Sør.*

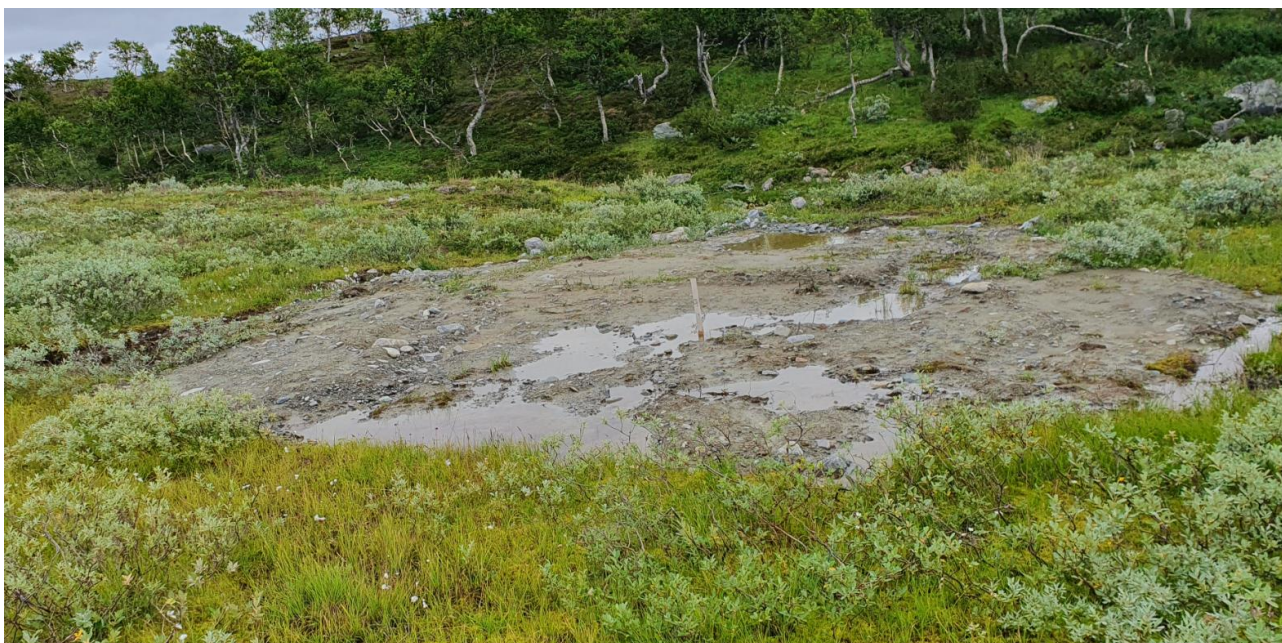
Figur 3: På mindre flater i området for planlagt morenetak er vekstjordslaget nylig blitt fjernet og den underliggende morenen er blottlagt.

Dette området utgjøres ikke av myr, men usorterte løsmasser (morene) med et tynt vekstjordsdekke. På noen mindre flater er vekstjordslaget nylig blitt avdekket, sannsynligvis for å få dokumentert at løsmassene i området har riktig fraksjon. Området har en størrelse på om lag 9 daa.

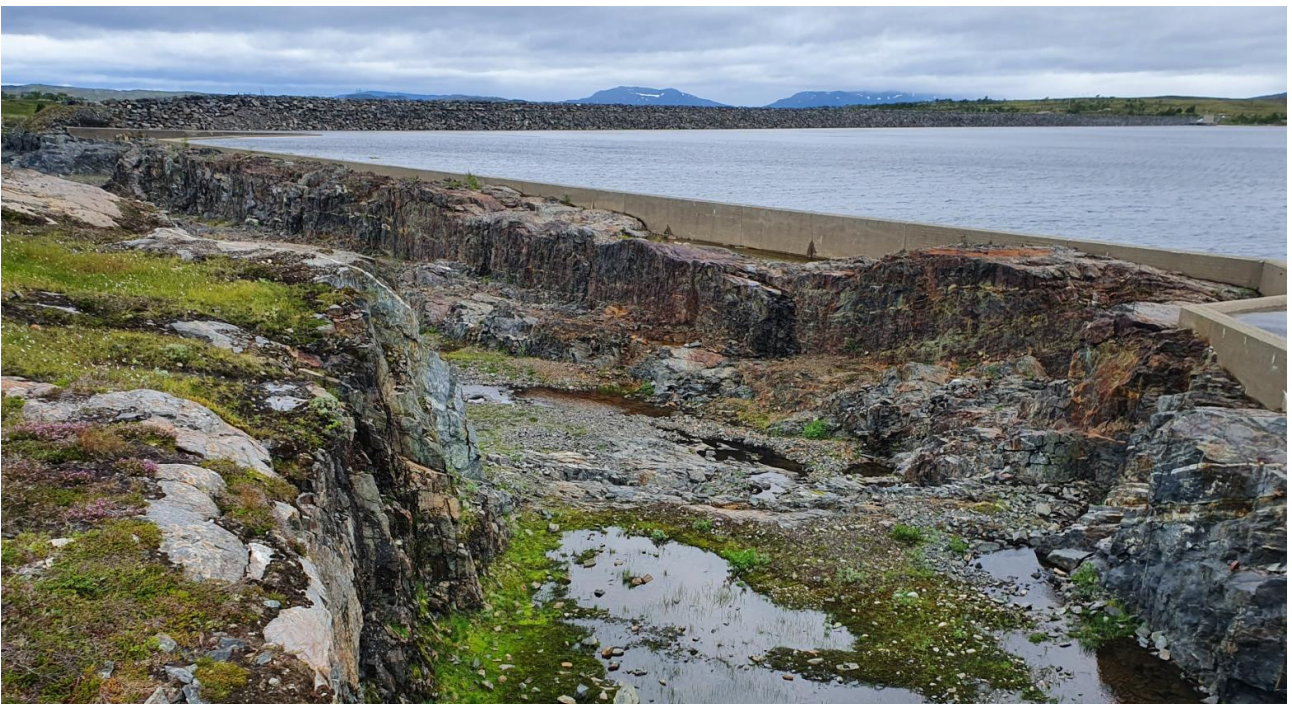
Figur 6: Tiltaket utgjør en utvidelse av eksisterende steinbrudd. Nesjødammen i bakgrunnen.
