NOTAT

OPPDRAK	Lille Skoddevarre	DOKUMENTKODE	10243638-RIG-NOT-001_rev03
EMNE	Uavhengig kvalitetssikring av områdestabilitetsvurdering iht. NVE Veileder 1/2019	TILGJENGELIGHET	Åpen
OPPDRAKSGIVER	Alta kommune	OPPDRAKSLEDER	Silje R. Ramberg
KONTAKTPERSON	Reidar Olsen	SAKSBEHANDLER	Silje R. Ramberg
KOPI		ANSVARLIG ENHET	10235011 Geoteknikk Nord

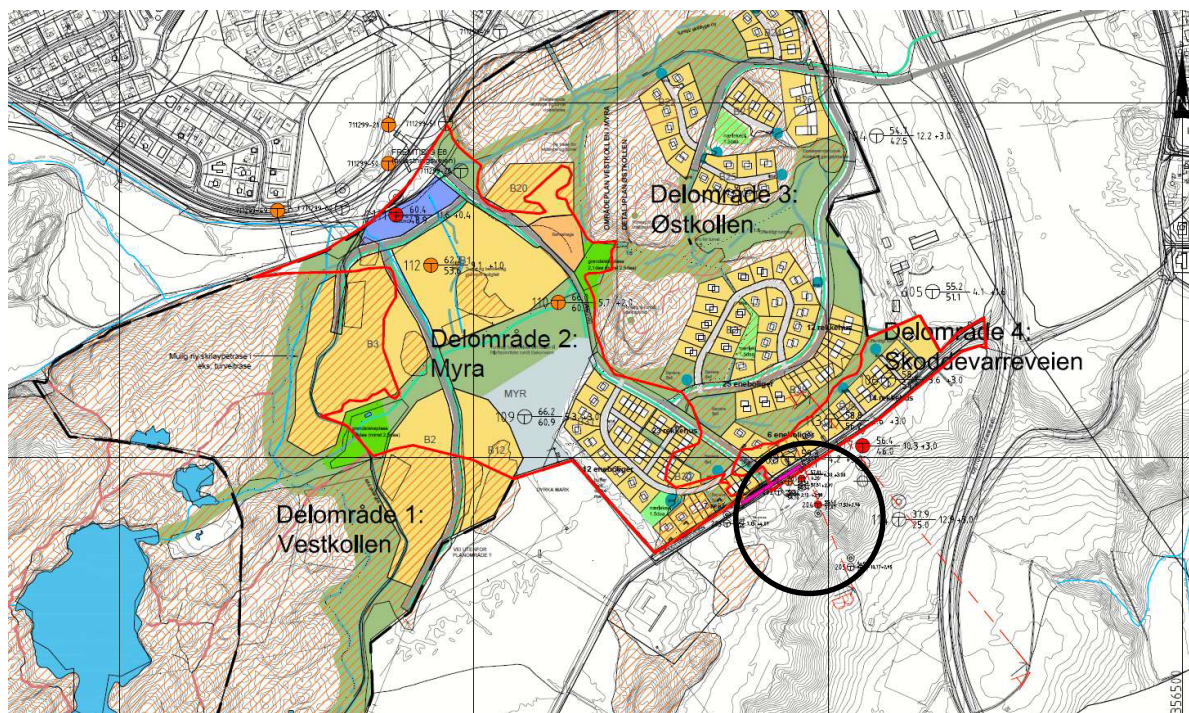
Området er delt inn i fire delområder der noen av områdene består av berg i dagen eller faste masser. Det er to delområder som er aktuelle å kontrollere med tanke på områdestabilitet:

- Delområde 2: Myra
- Delområde 4: Skoddevarreveien

Figur 2: Utsnitt fra tegning 1001 i notat /3/ som viser delområder. Svart ring viser supplerende grunnundersøkelser.

Delområdene er vist i figur 2.
