Oppdragsgiver: Lier kommune

Oppdragsnr.: 52203711 Dokumentnr.: 52203711-RIG-NOT01

► Svar uavhengig kvalitetssikring, Rambøll

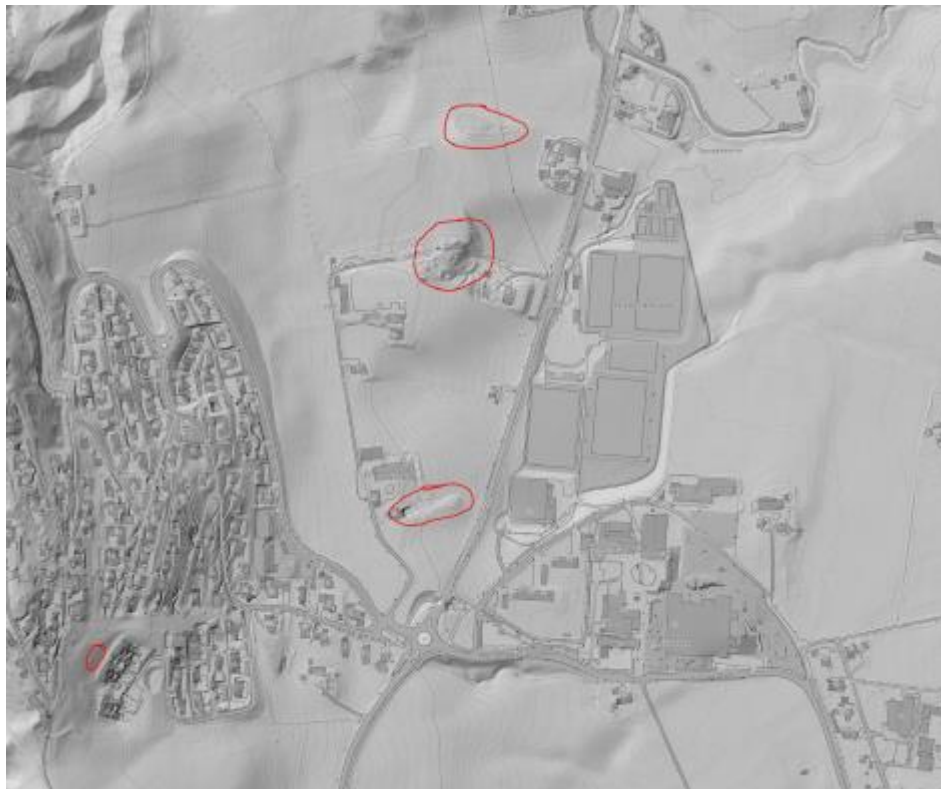
3.4 Kartlagt berg i dagen bør vises i en plantegning over området. Er disse områdene kontrollert for berg i dagen:

Norconsults svar: Ref. vår tekst i det gjeldende kapittelet: «Befaring ble utført 21. oktober 2022. Under befaringsen ble det undersøkt om det var punkter med synlig berg i området. Bekken nord i området ble også undersøkt for å vurdere eventuell erosjonsfare. Det ble observert områder med synlig berg i dagen i boligområdet vest for Lier stadion, blant annet ved Øvre Lianvei. Lengre ned i skråningen og på planområdet ble det ikke observert berg i dagen.» Områdene er altså kontrollert for berg i dagen. Områdene, særlig det sørligste markerte området ved idrettsparken, er kontrollert for berg i dagen under befaringsen, uten at det ble funnet synlig berg. Det er ikke observert synlig berg i dagen lengre øst enn ved Øvre Lianvei, som beskrevet i rapporten. Norconsult kan avmerke forekomst av berg på tegning.

Rambølls svar: Løsmassekartet viser registrert berg i dagen i rød sirkel lengst vest. Dette bør kontrolleres for å vurdere soneavgrensningen. Kommentaren lukkes under forutsetning av at dette innarbeides i revidert rapport.
