Nedre Romerike vann- og avløpsselskap IKS og Nittedal kommune

## ► **VA på langs - Områdestabilitetsutredning**

Oppdragsnr.: **52109281** Dokumentnr.: **52109281 - RIG04** Versjon: **F07** Dato: **2025-05-23**

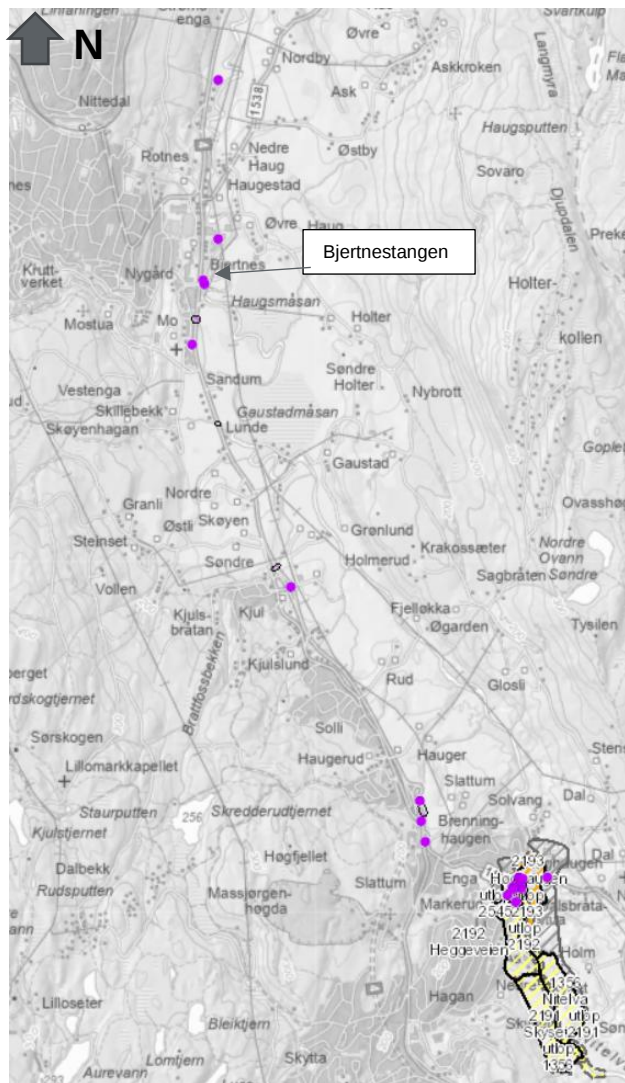
Figur 3 Registrerte faresoner og kvikkleirepunkter fra SVV hentet fra NVE Atlas

Det er kun registrerte faresoner ved Li i NVE atlas. I tillegg er det registrert enkelte kvikkleirepunkter fra SVV markert med lilla i Figur 3. Det er også utført områdestabilitetsvurdering og utarbeidelse av faresoner for Bjertnestangen av Løvlien Georåd [1].

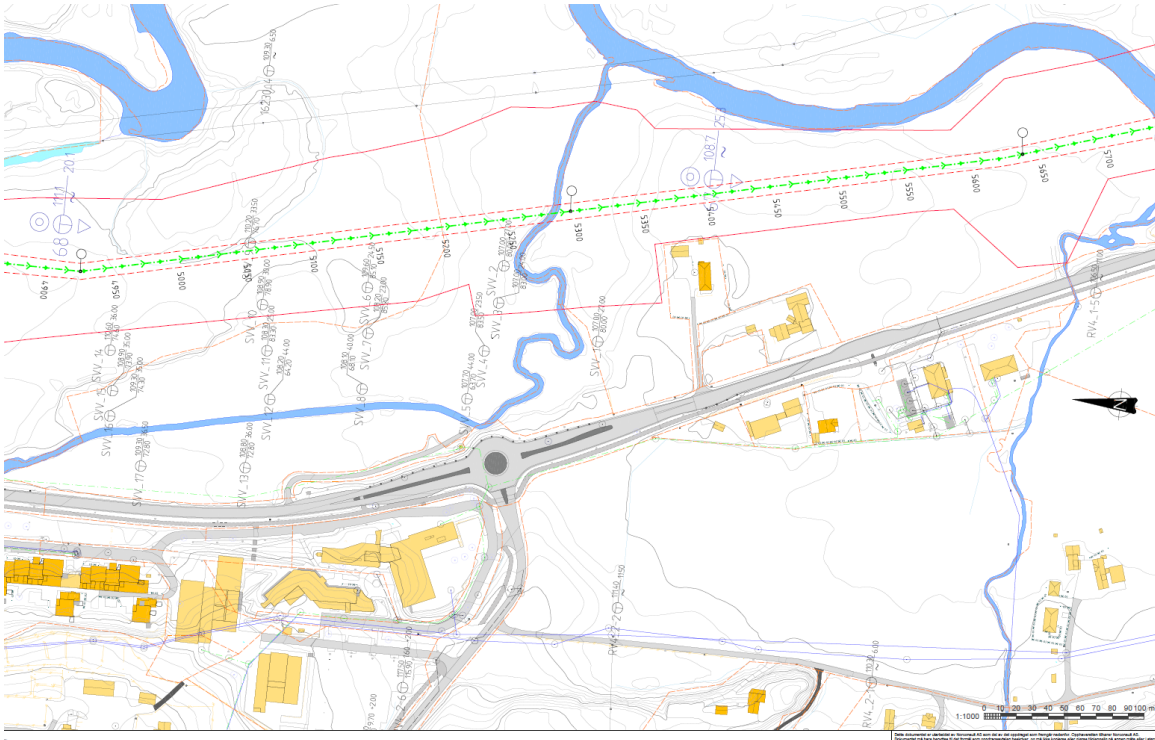
Figur 21 Oversiktsbilde med terrenghelning, borpunkt med tolket kvikkleire og skissert va-trase. Gul sirkel indikerer leire, oransje sirkel er antatt sprøbrudd og rød er påvist sprøbrudd. Grønn er enten påvist ikke sprøbrudd eller tolket å ikke inneholde leire.

Den kritiske skråningen er inntil ca. 9 m høy og et løsneområde kan potensielt strekke seg ca. 135 m (9x15 m) bakover og dermed ta med seg VA-ledningen. Borpunkt 68 tatt nord for svingen har påvist ikke sprøbruddmateriale og et løsneområde er dermed begrenset i nordgående retning. SVV-10 viser sprøbruddmateriale/kvikkleire i 4 av 5 sylinderprøver ned til 13,5 m dybde mens 16230-4 viser sprøbruddmateriale/kvikkleire ned til maksimal prøvedybde på 4 m. Løsneområde, tolkede borpunkt, terrenghelninger osv er oppsummert i figuren under.

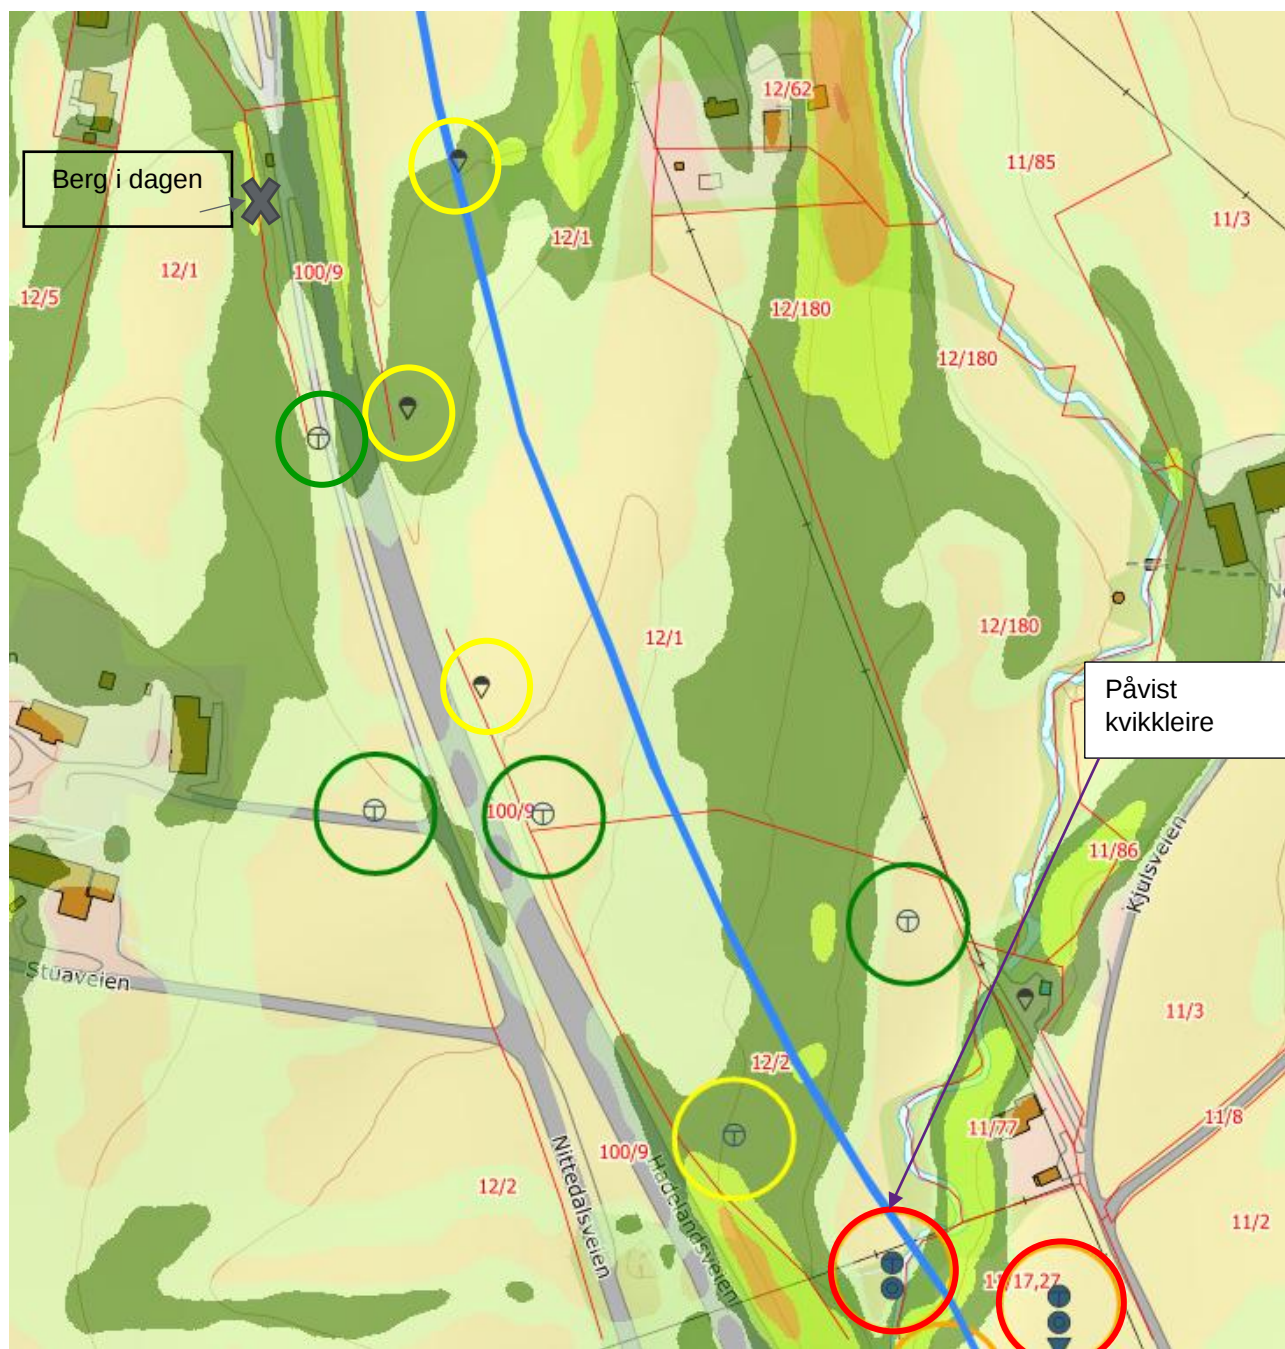
Figur 25 Oversiktsbilde med terrenghelning, borpunkt med tolket kvikkleire og skissert va-trase. Gul sirkel indikerer leire, oransje sirkel er antatt sprøbrudd og rød er påvist sprøbrudd. Grønn er enten påvist ikke sprøbrudd eller tolket å ikke inneholde leire.

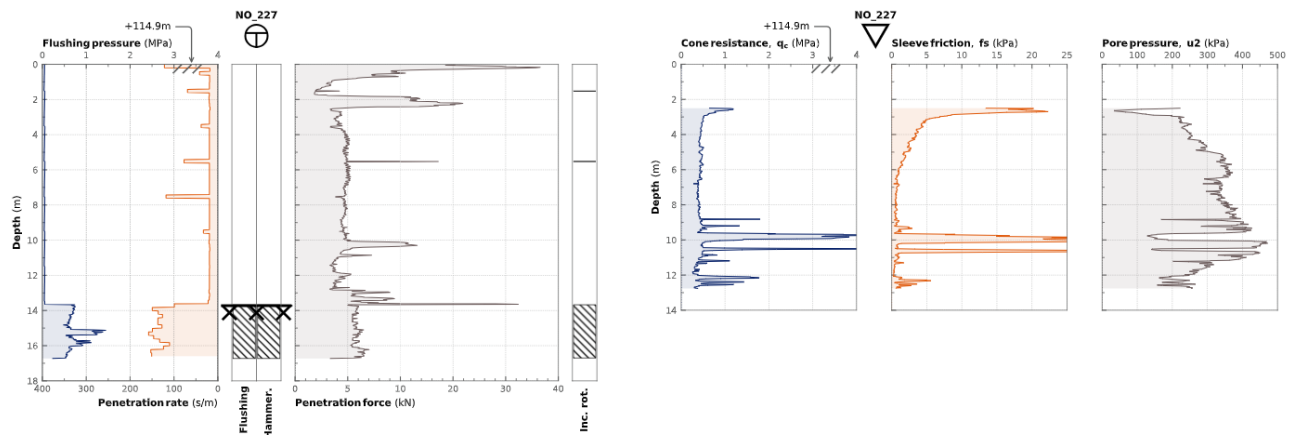
Figur 30: Sonderingsprofiler fra supplerende grunnundersøkelser i borpunkt NO\_227

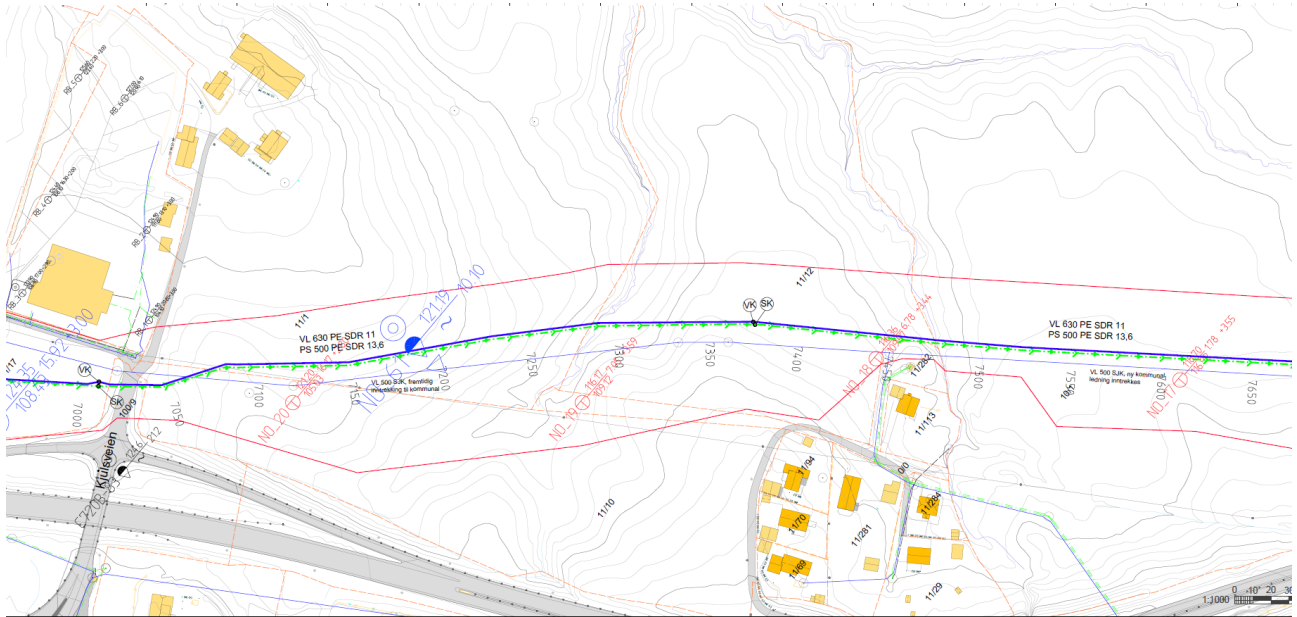
Figur 32 Plantegning va-trase

Topografien på strekket er i hovedsak slak eller med høydeforskjeller inntil 5 m, med unntak av høydedrag mot Kjul i nord og Kjulsliveien i sør. Sonderingsmotstandene i NO\_19 og NO\_20 viser sjikt med mulig forekomst av bløt leire, mens prøveanalyser i NO\_61 påviser ikke sprøbruddmateriale ned til dybde 7,5 m. Det er ikke tolket sprøbruddmateriale i NO\_18. Det er antatt naturlige avgrensninger for områdeskred i form av grunt til berg ved Kjulsliveien. Dette er basert på at det er observert berg i dagen ved landkaret for broa over riksveien. Videre er det påvist faste masser ved busstasjonen på Kjul..

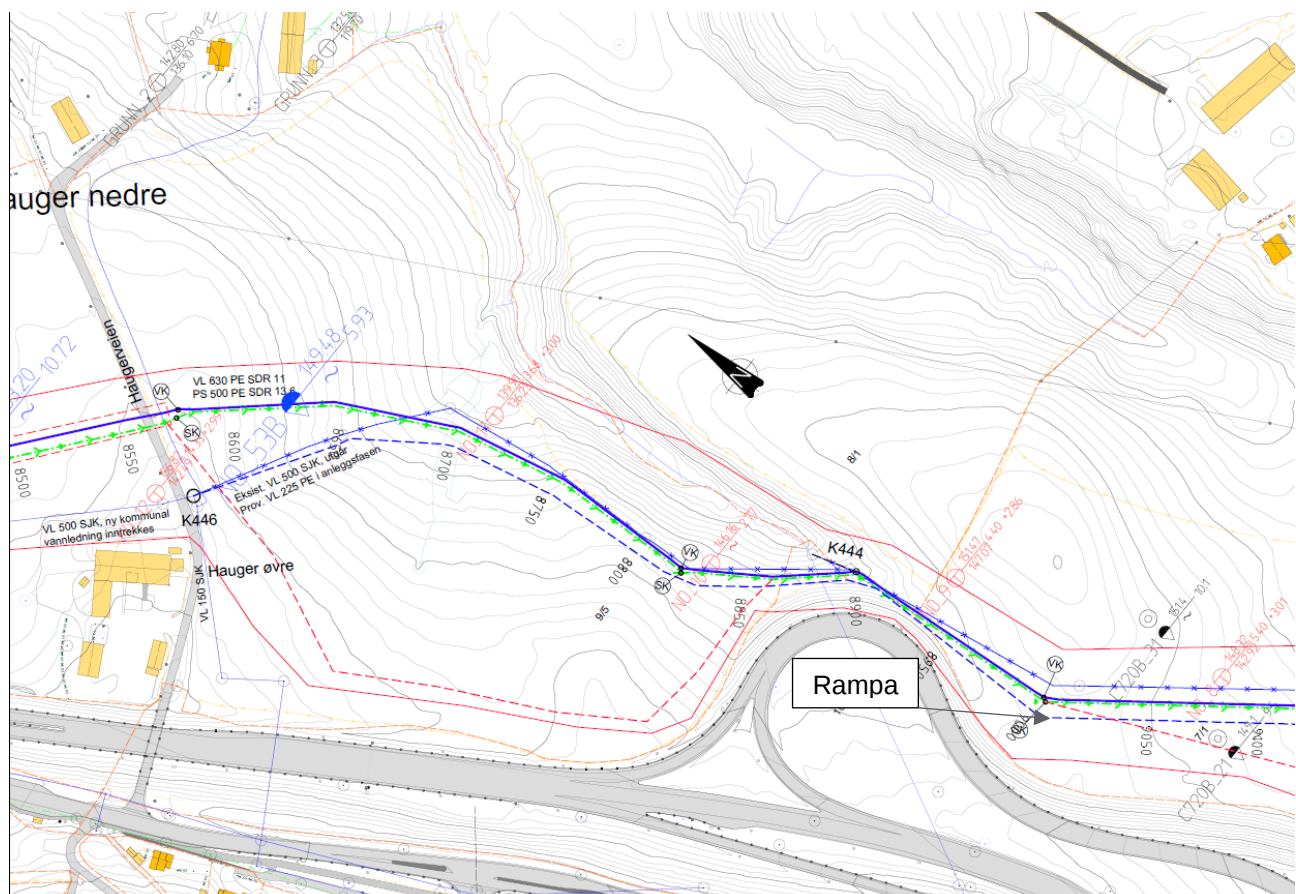
Figur 42 Plantegning med va-trase med aktuelle borpunkt

Aktuelle sonderinger er vist i figurene under. Figur 43 viser borpunkter utført av Norconsult, mens Figur 44 viser punkter utført av Statens vegvesen [7]. I Figur 45 er det vist en oversikt over trase, terrenghelninger og tolkede borpunkt.

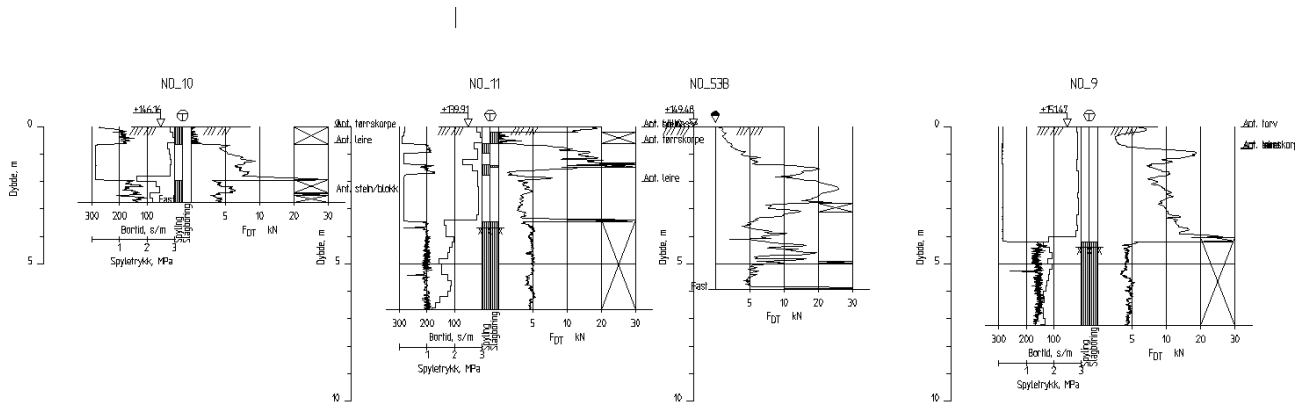
Figur 43 Aktuelle borpunkt utført mellom pel 8600-9000 utført av Norconsult

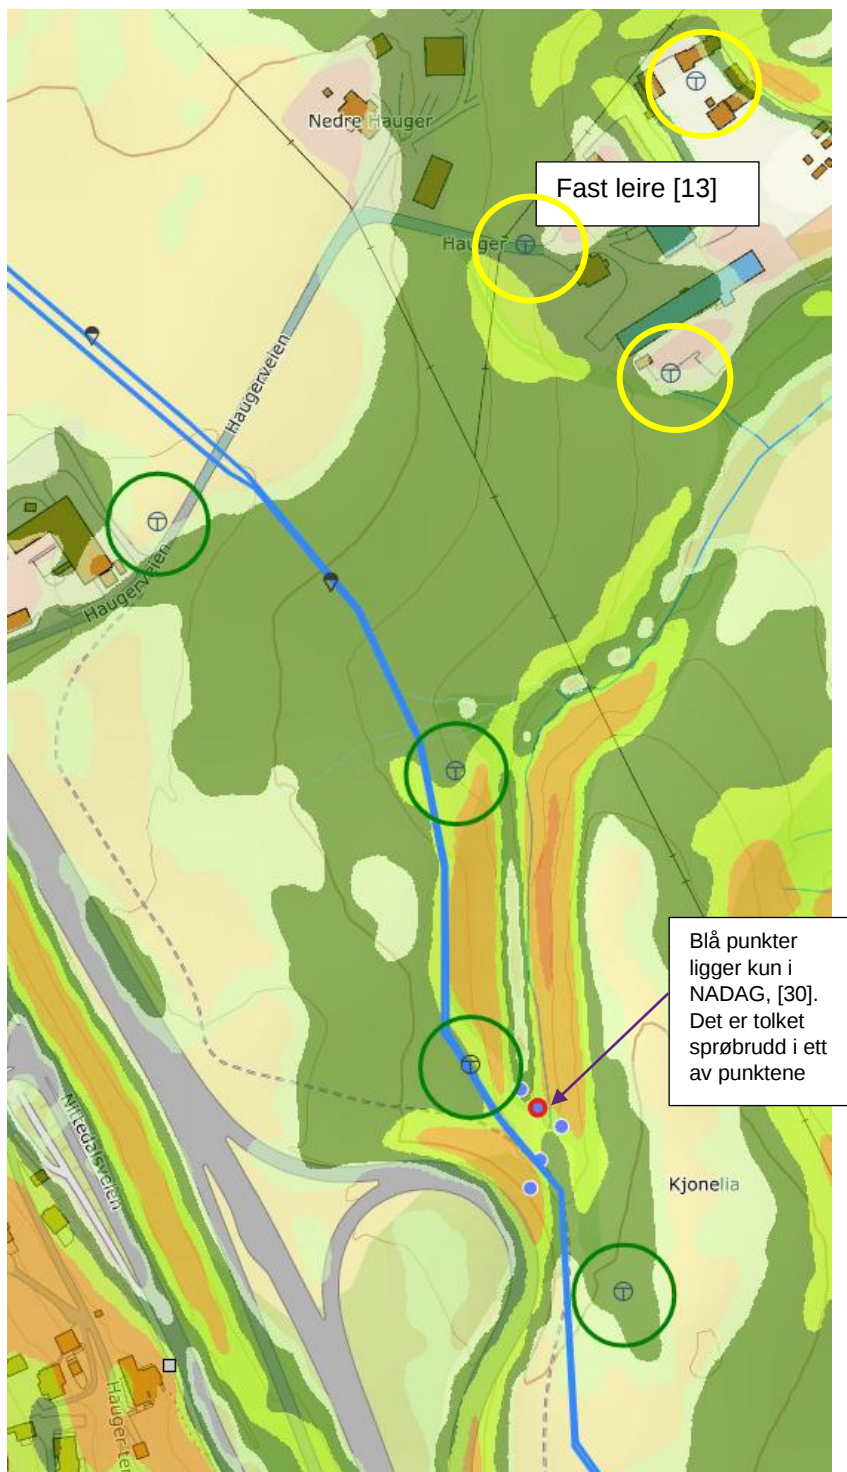
Figur 45 Oversiktsbilde med terrenghelning, borpunkt med tolket kvikkleire og skissert va-trase. Gul sirkel indikerer leire, oransje sirkel er antatt sprøbrudd og rød er påvist sprøbrudd. Grønn er enten påvist ikke sprøbrudd eller tolket å ikke inneholde leire.

Basert på det som er oppsummert i Figur 45 kan faren for områdeskred utelukkes. Denne konklusjonen baseres på det følgende:

- Beskrevne forhold i rapport Rv4 parsell Gjelleråsen – Slattum fra 2000, [7], om rampe (B-3100), ca. 150 +/- 50 m, se Figur 46 for plantegning. Det antas at oppfylling og masseutskifting i bekkedalen, øvrig oppfylling, kombinert med den varierende leireforekomsten ikke sannsynliggjør glidesjikt eller retrogressiv bruddutvikling. Faktisk oppfylling i bekkedalen fremgår i utklipp av prosjektert rampe i Figur 46. Det er rimelig å anta at det ikke kan gå områdeskred i fyllingen.

- Sondering NO\_9 er tolket å ikke vise sprøbruddmateriale.
- Nord for rampe til Haugerveien er sonderinger 1-5 i Figur 46 generelt grunne (mellom 0,6 og 2,7 m) til fast materiale. Videre er sonderinger NO\_10, NO\_11, NO\_53B og NO\_12 tolket å ikke vise sprøbruddmateriale.

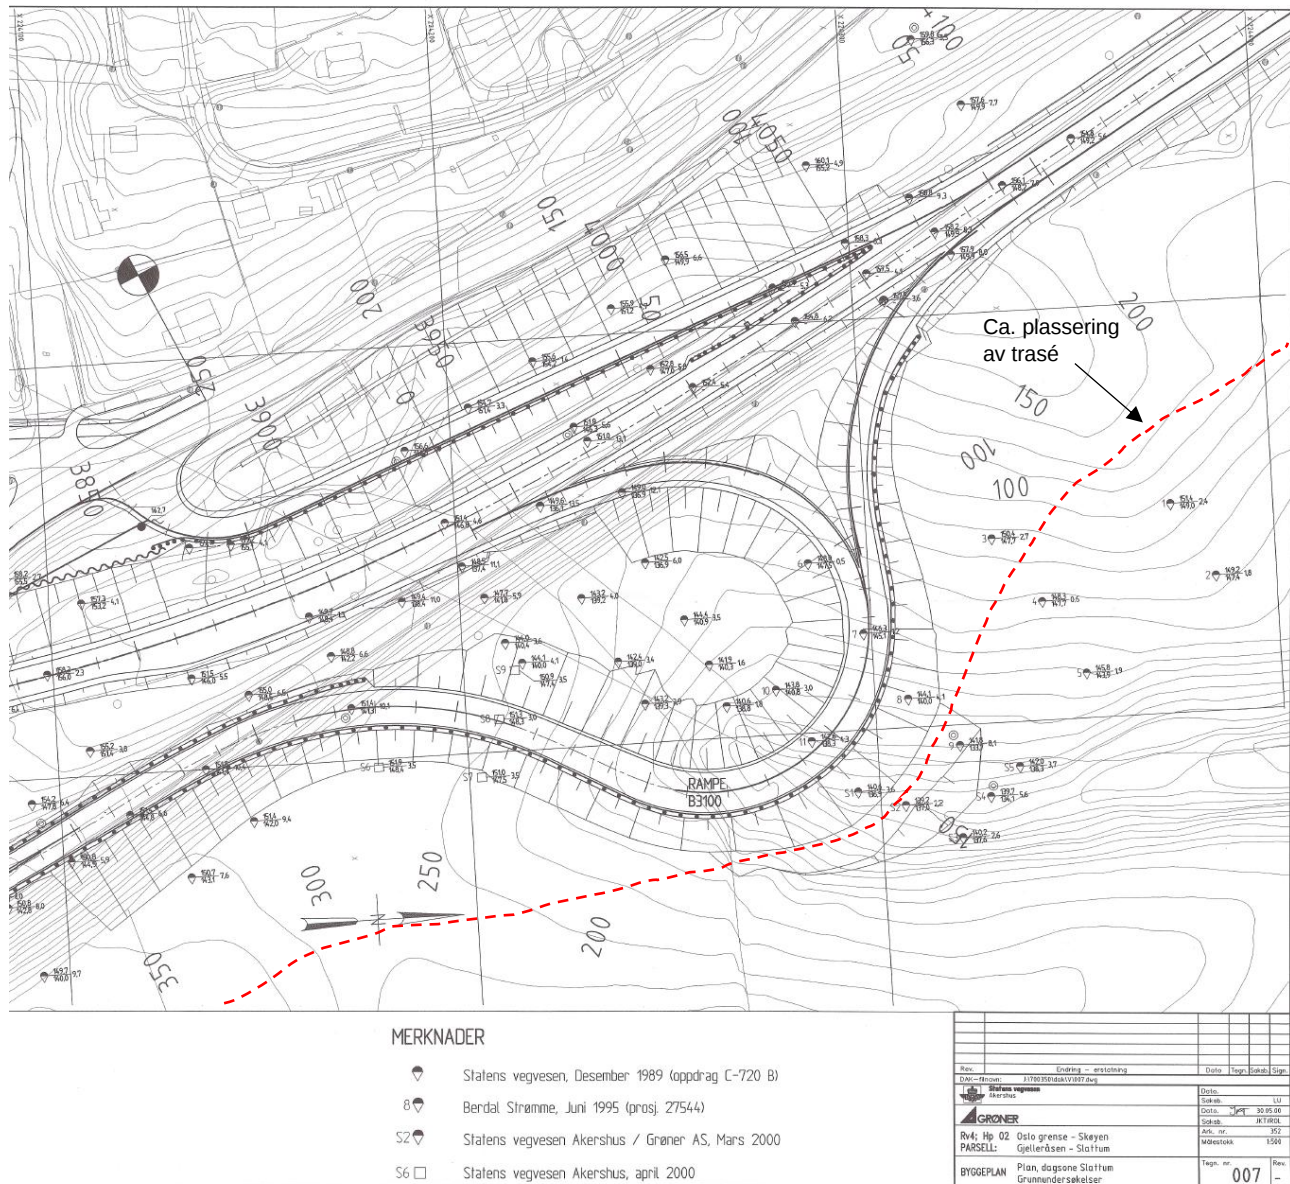
Figur 46: Utklipp fra tegning 007, [7], med ca. angivelse av VA-trasé.

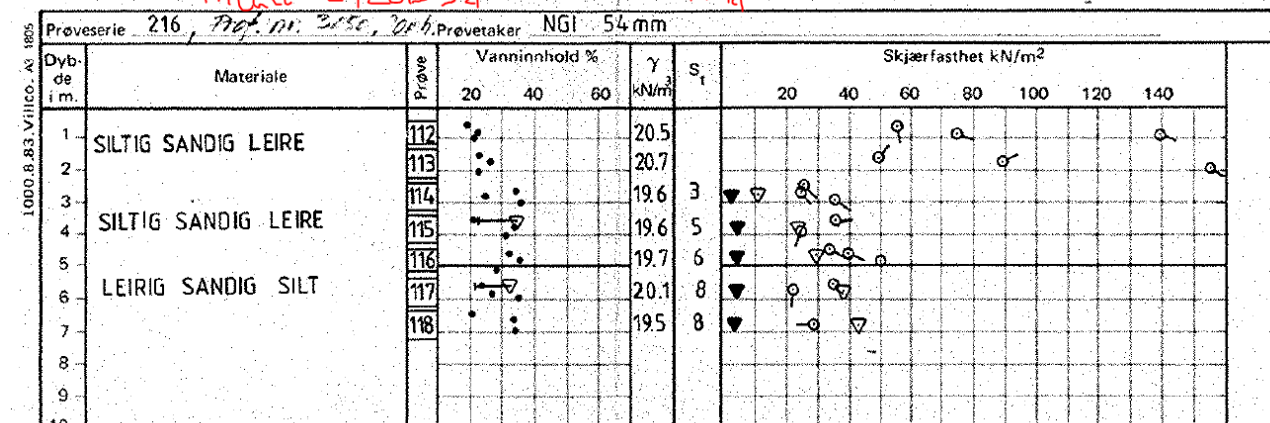
Figur 53 Prøveserie i C720B-21

kt + 149

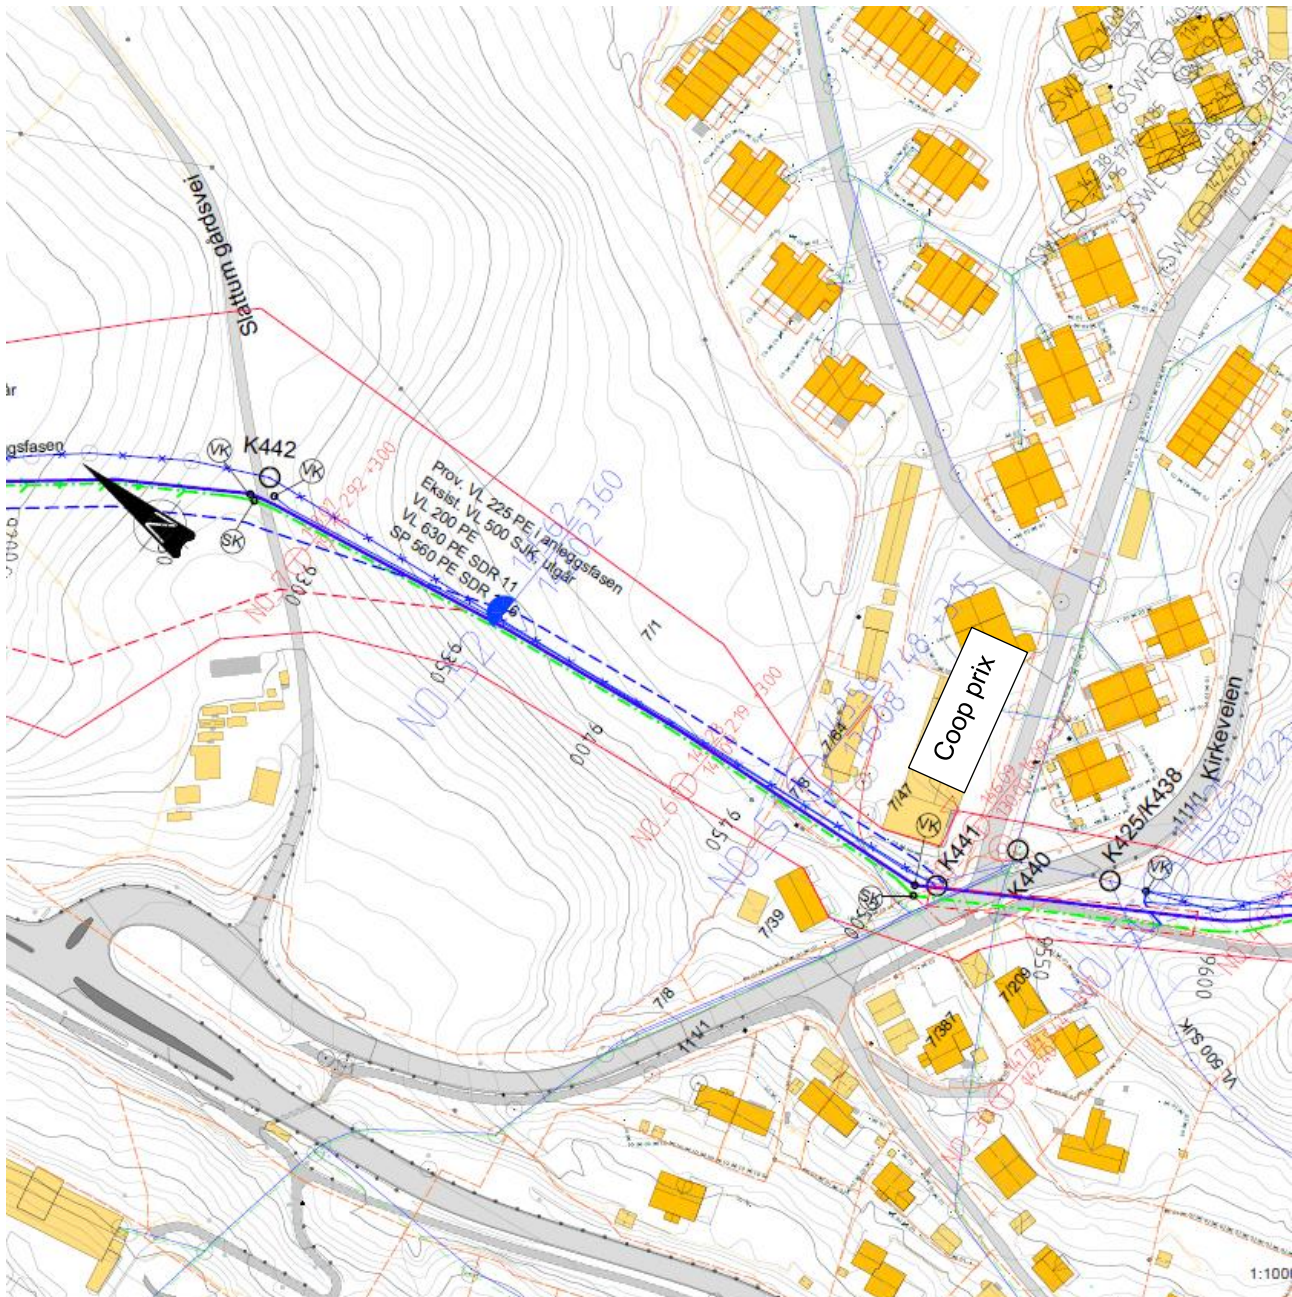
Figur 55 Plantegning med VA-trase og aktuelle borpunkt

Traséen er her tenkt gravd ved bunn av østvendt skråning, samt i skråning opp til kryssing av Slattum gårdsvei, med helning  $>1:15$ . En samlet vurdering av dybder og beskaffenhet i sonderinger NO\_51 (7,5 m til berg), NO\_6 (2,2 m til berg), NO\_52 (3,6 m til antatt berg), NO\_7 (3 m til berg), kombinert med gamle

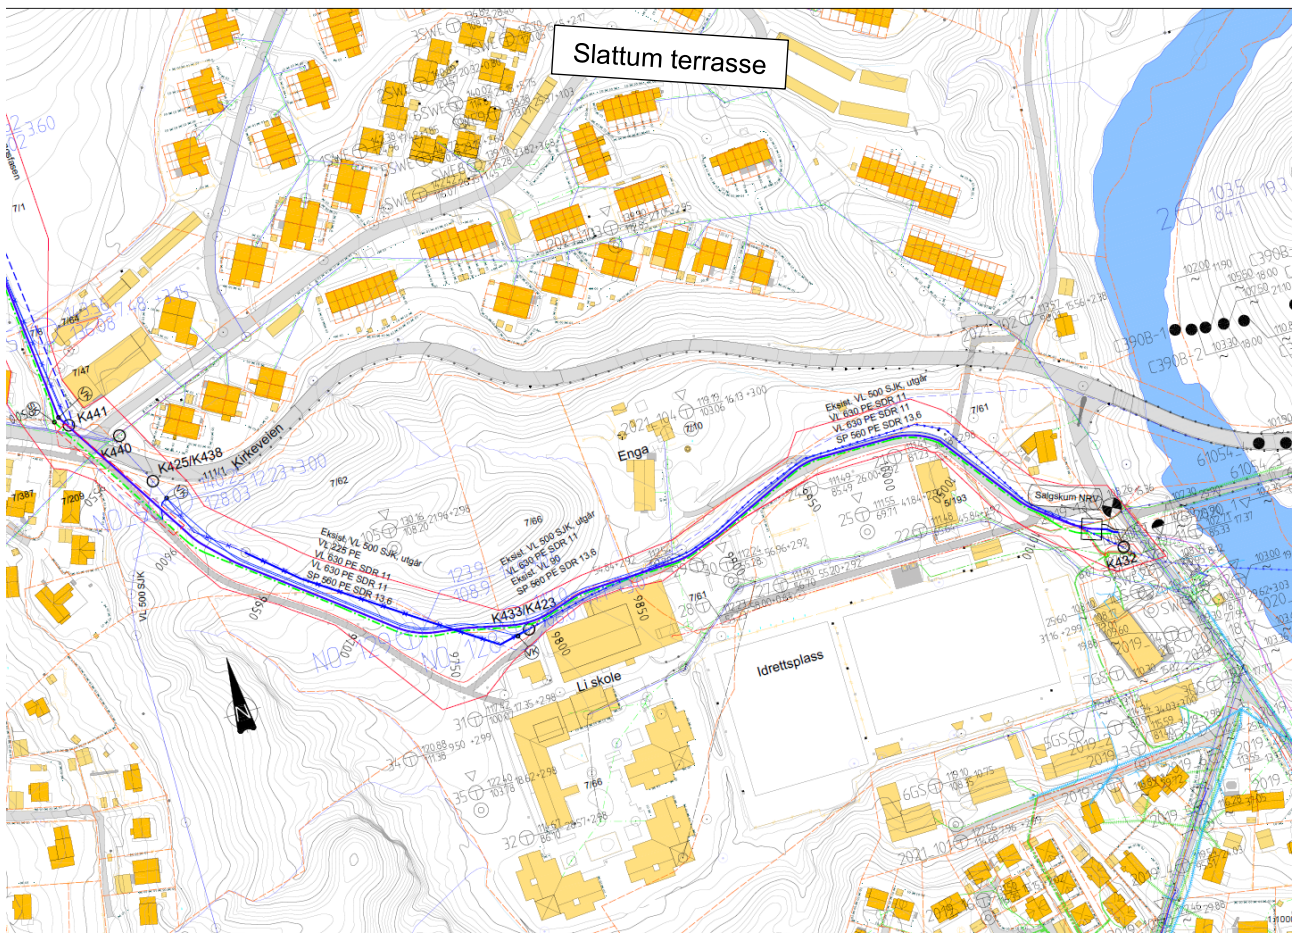
Figur 58 Plantegning med va-trase og aktuelle borpunkt.

Siste delstrekning går fra Kirkeveien til østenden av Li fotballbane og er vist i figuren under. Store deler av dette området er allerede vurdert av NGI og det henvises til rapport [24] for mer detaljer. Videre har Norconsult [20] vurdert områdestabiliteten for området ved Slattum Terrasse. Oppsummert tilsier både terreng og løsmassekart at det kan være fare for områdeskred, men grunnundersøkelser viser at det kun er fare for områdeskred nede ved elva.

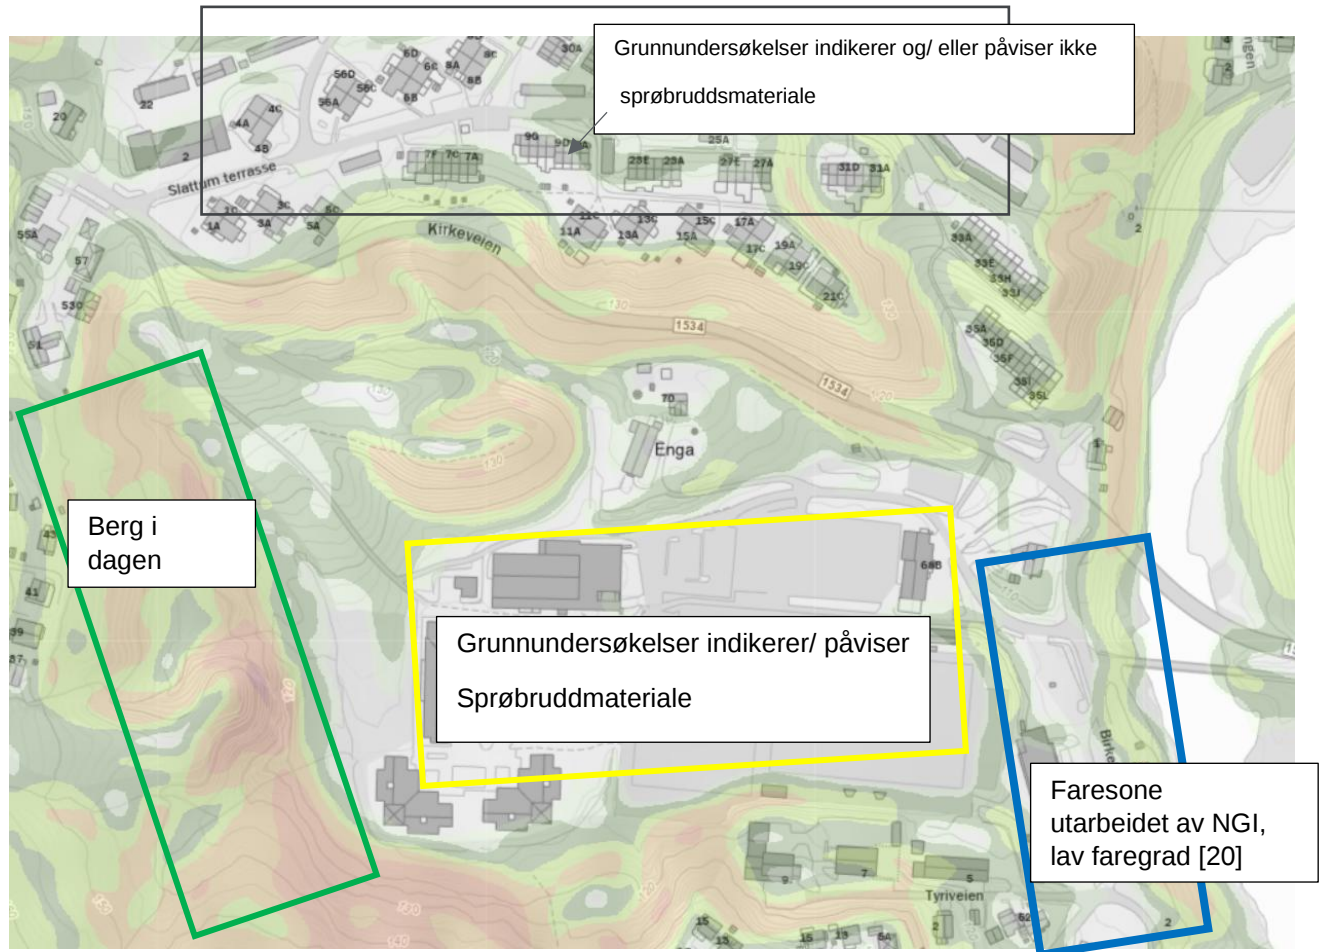
Figur 59 Oversiktskart med terrenghelninger, grunnforhold og faresoner

Det er påvist sprøbruddmateriale ved Li skole, Lihallen og Li kunstgressbaner. Det flate terrenget gjør at imidlertid at områdestabilitet er ivaretatt. For tilstøtende områder gjelder:

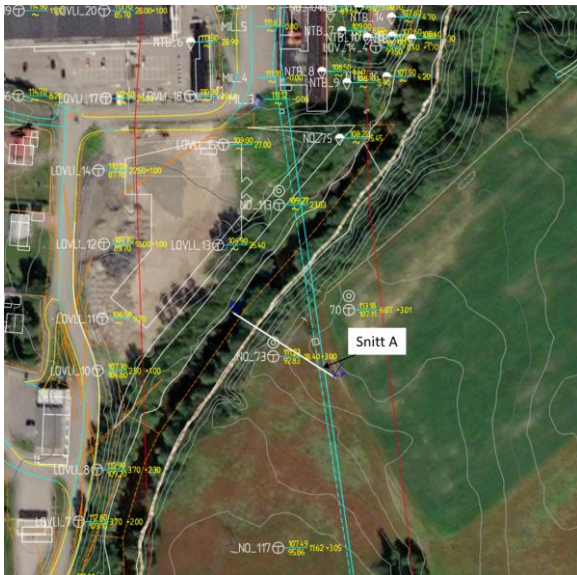
Figur 63 Plassering av snitt A i sone Bjertnes nord.

Det er gjennomført stabilitetsberegninger på ett snitt i sone Bjertnes nord. Plasseringen av snittet er vist i Figur 63.

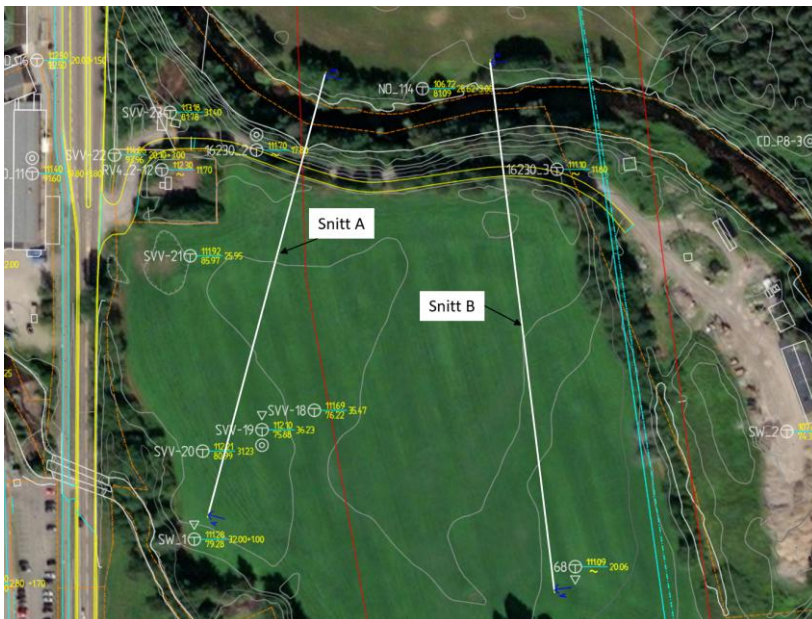
Figur 64 Plassering av snitt A og B i sone Bjertnes sør.

Det er valgt to snitt i den sørlige sonen, ett i øst og ett i vest. Plasseringen av snittene er vist i Figur 64.

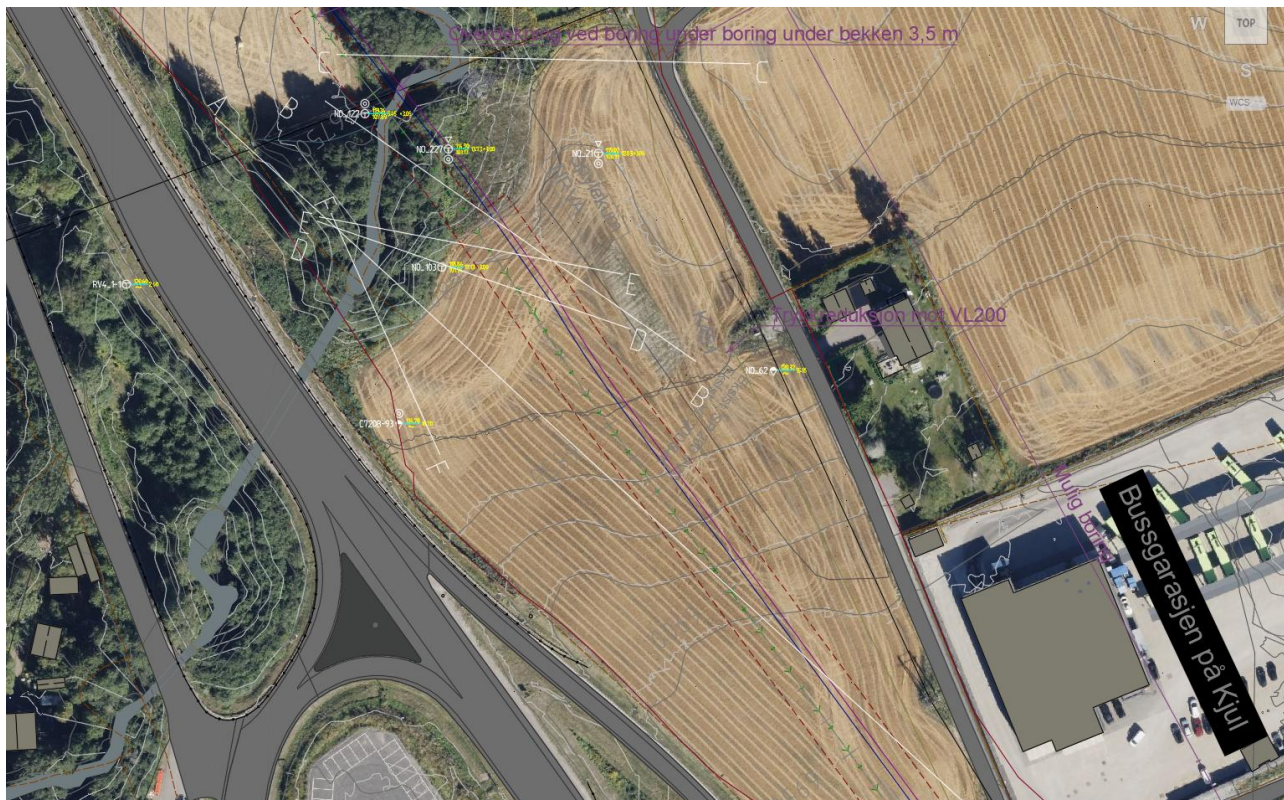
Det er gjennomført stabilitetsberegninger på seks snitt i sonen. Plasseringen av snittene er vist i Figur 65.

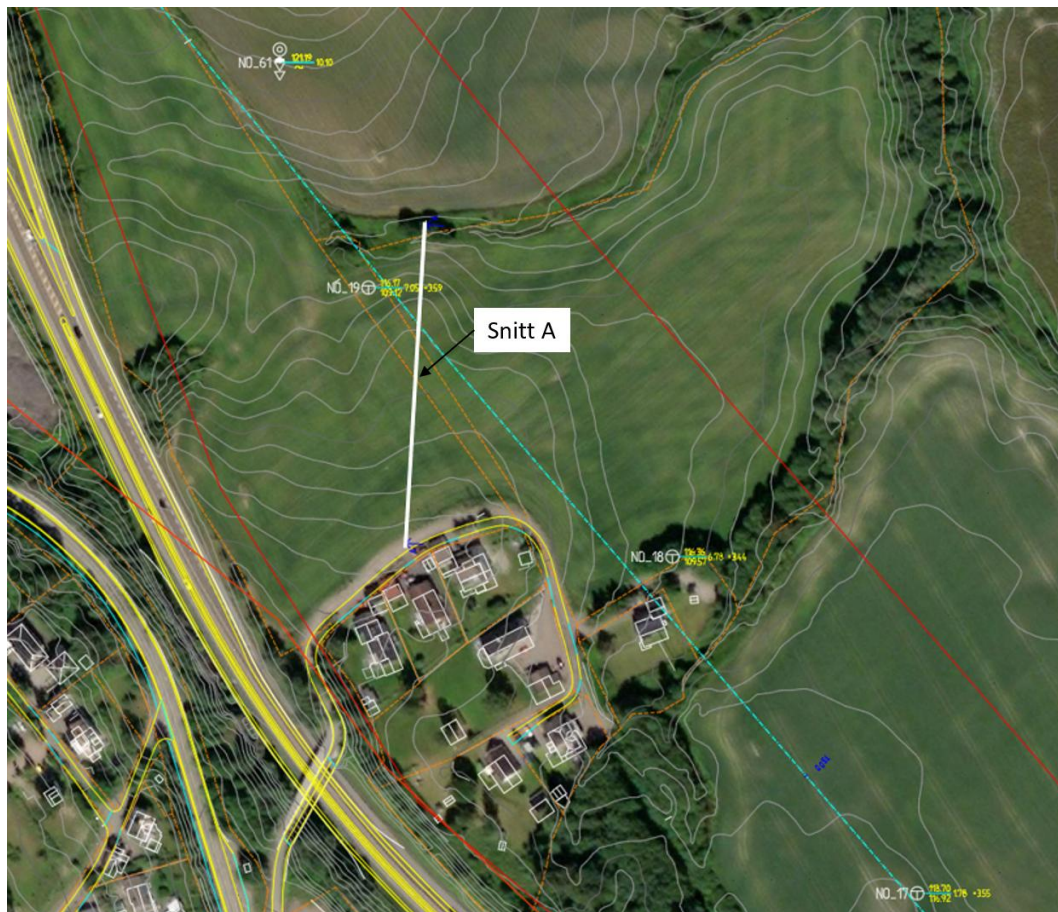
Figur 66 Plassering av snitt A i sone Kjulsveien

Det er gjennomført stabilitetsberegninger på ett snitt i sonen. Plasseringen av snittet er vist i Figur 66.

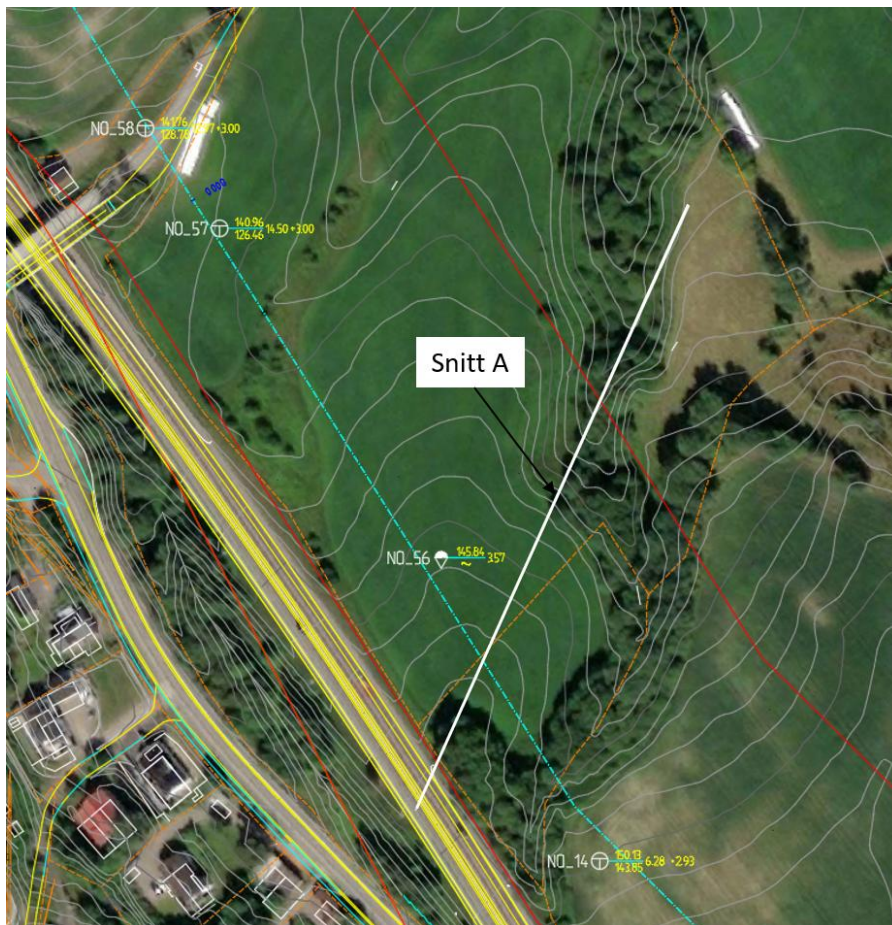
Figur 67 Plassering av snitt A i sone Rud.

Det er gjennomført stabilitetsberegninger på ett snitt i sone Rud. Plasseringen av snittet er vist i Figur 67.

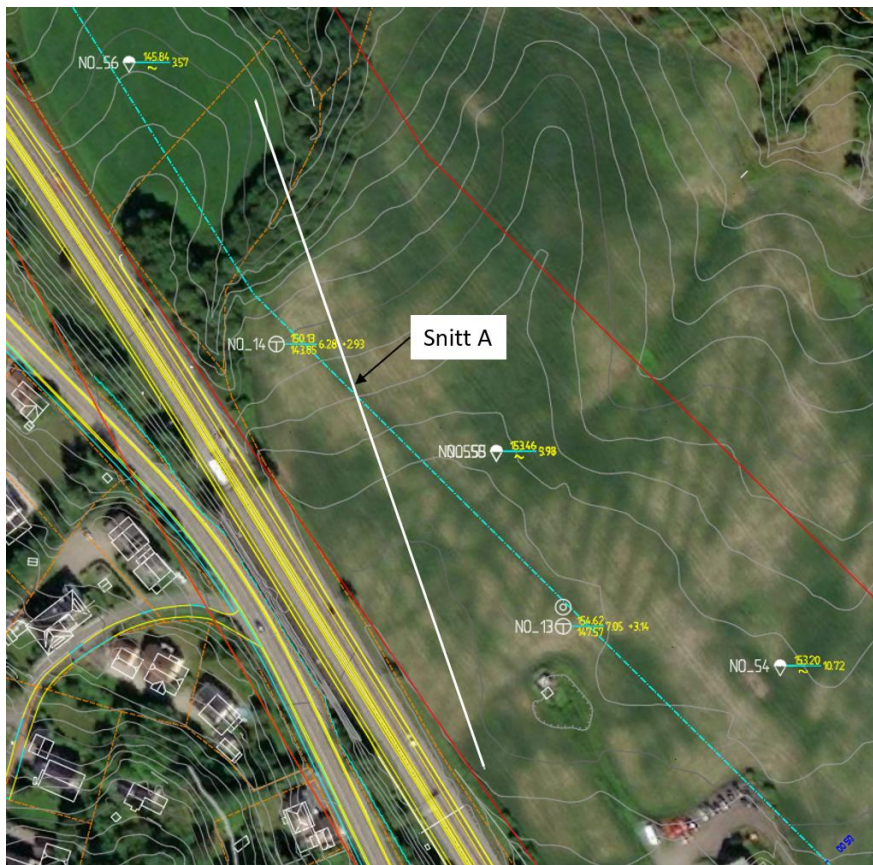
Figur 68 Plassering av snitt A i sone Hauger.

Det er gjennomført stabilitetsberegninger på ett snitt i området. Plassering av aktuelt snitt er vist i Figur 68.
