Nedre Romerike vann- og avløpsselskap IKS og Nittedal kommune

## ► **VA på langs - Områdestabilitetsutredning**

Oppdragsnr.: **52109281** Dokumentnr.: **52109281 - RIG04** Versjon: **F07** Dato: **2025-05-23**

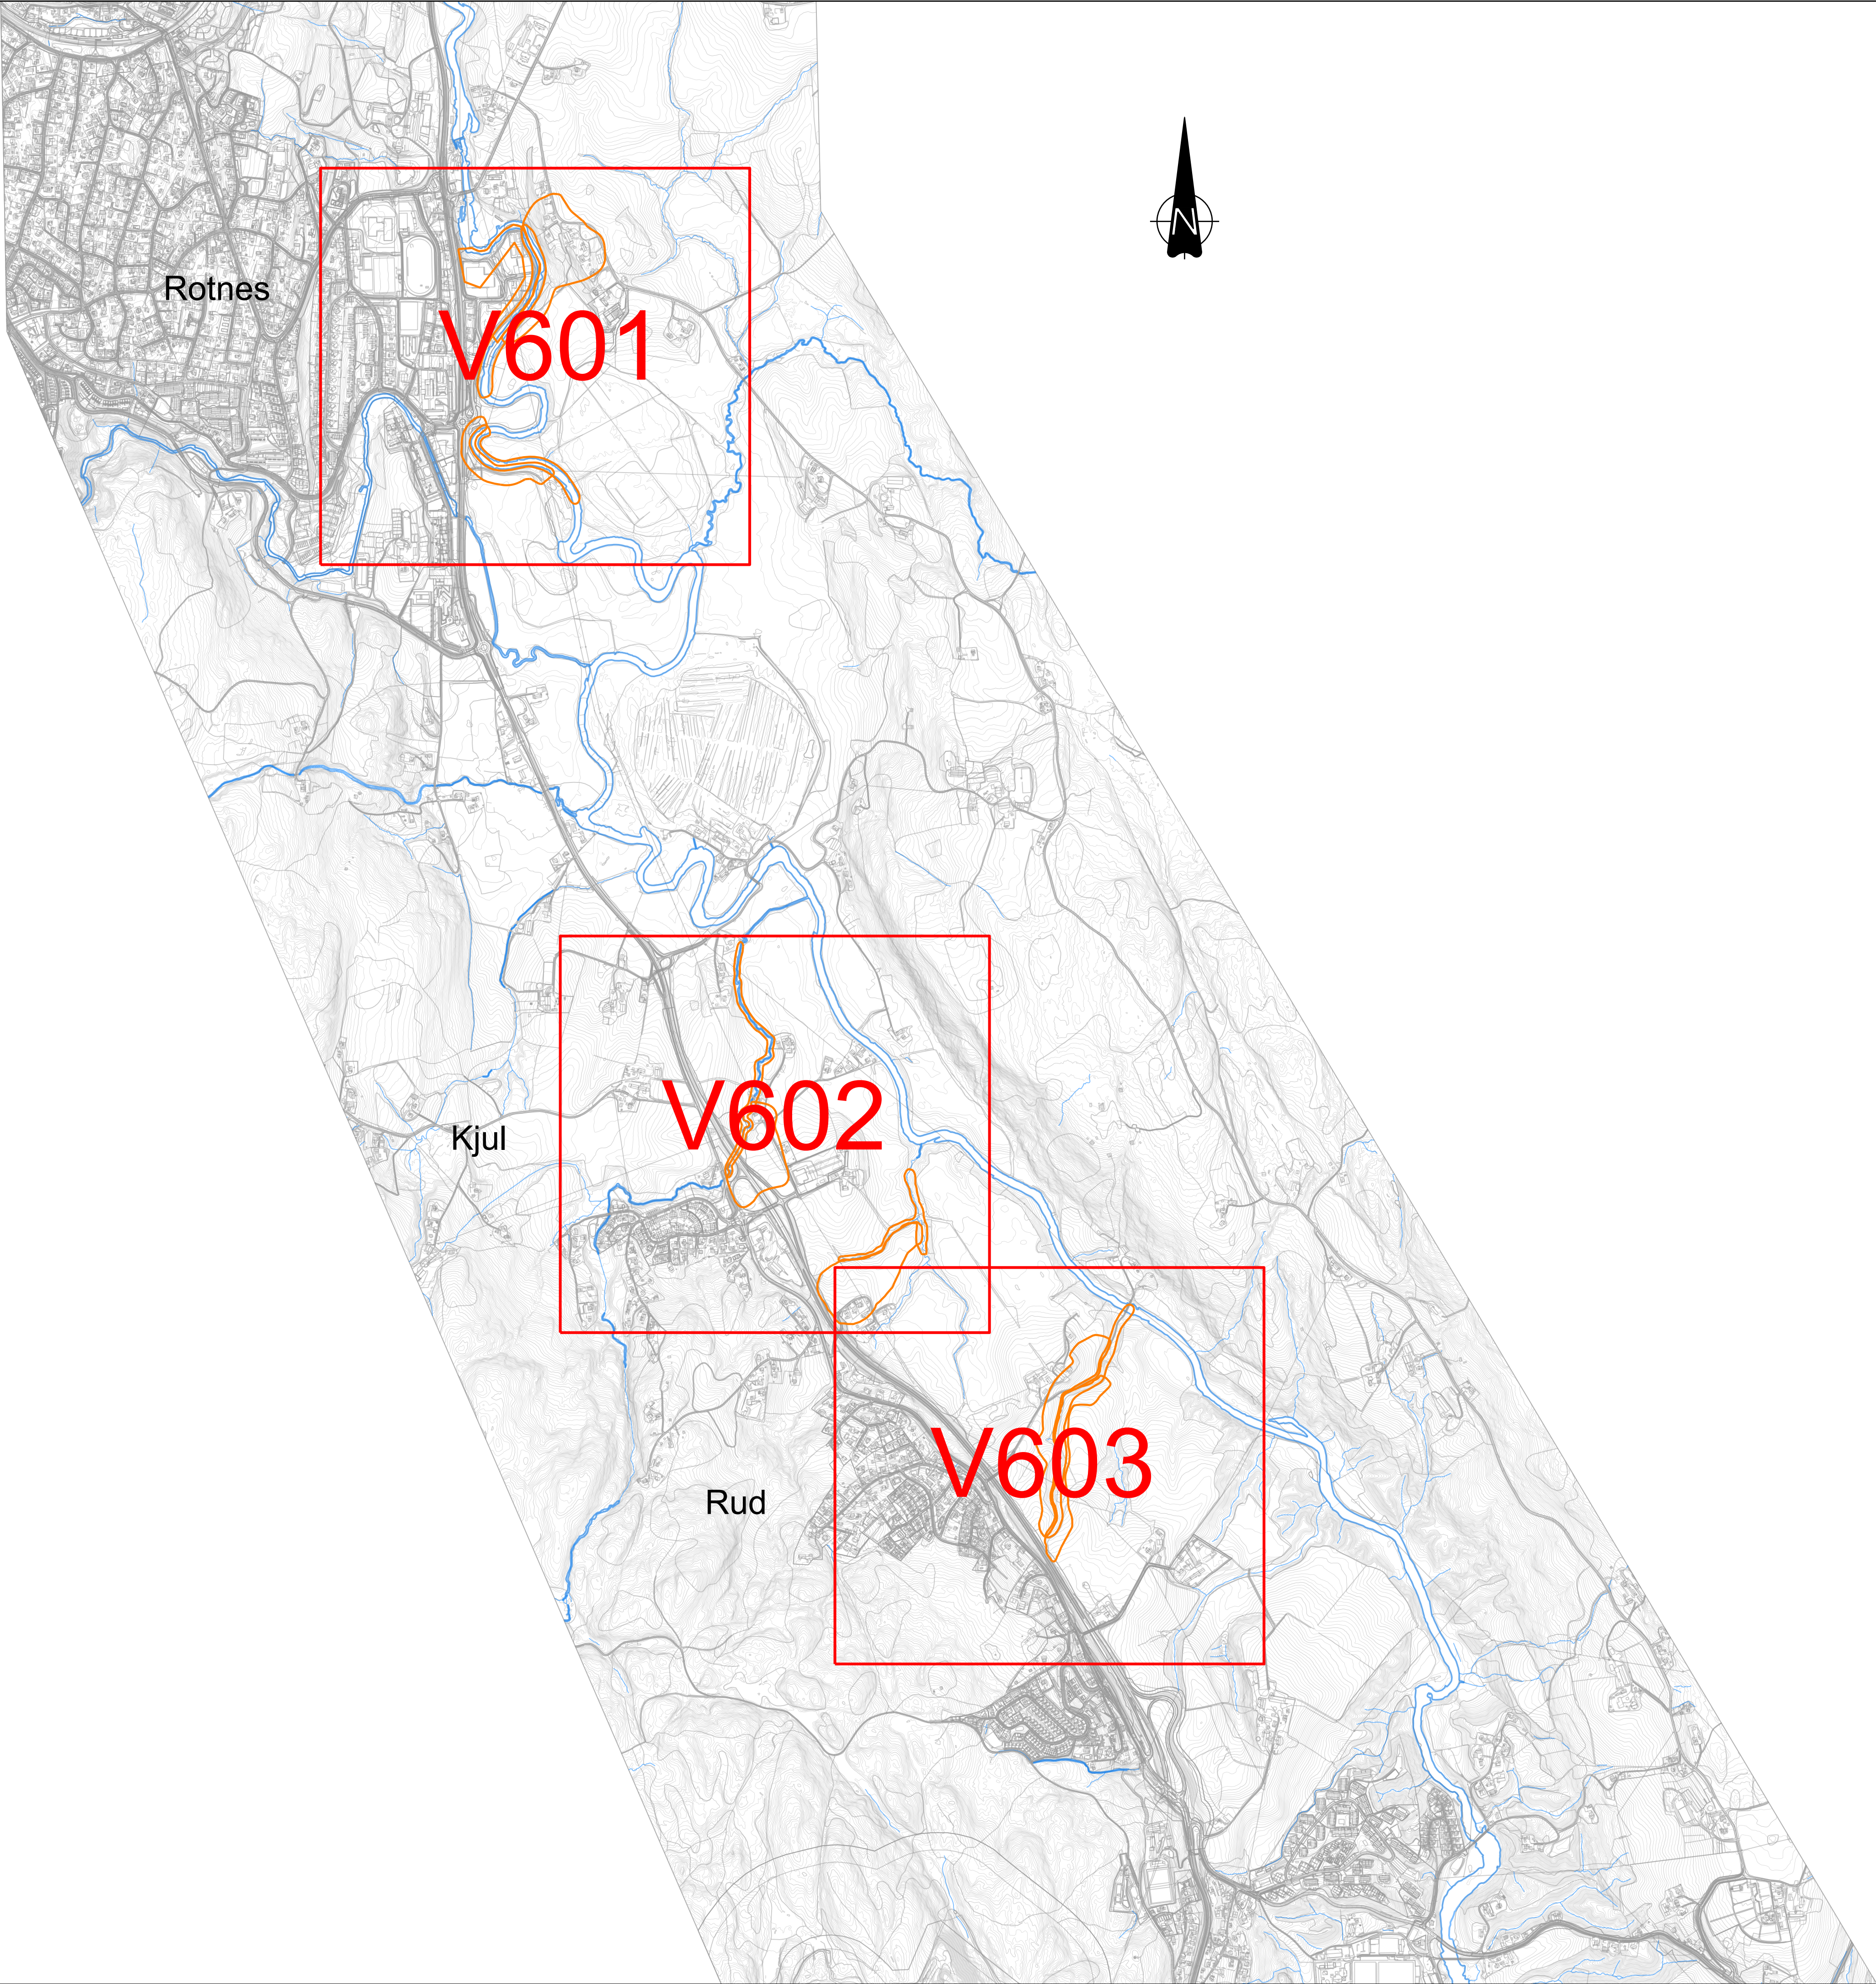
| Oversikt<br>Løsne- og utløpsområde | | | | | |

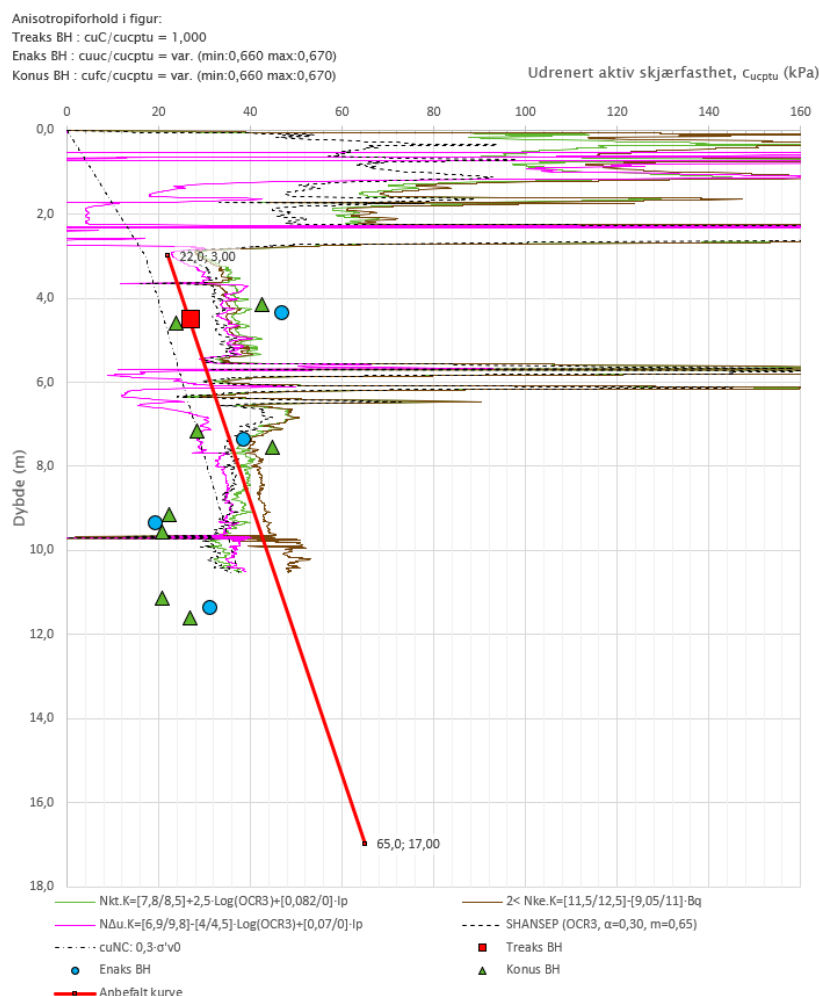
Figur 1 Designprofil for  $C_u$  basert på laboratorieundersøkelser i borhull NO\_73 og trykksondering i borhull NO\_104.

Udrenert skjærstyrke ( $c_u$ ) er basert på utførte laboratorieundersøkelser i borhull NO\_73. For å få tilstrekkelig informasjon om styrkeprofilen benyttes også trykksondering gjennomført i borhull NO\_104 i vurderingen. Designprofil for skjærstyrken er vist i Figur 1.

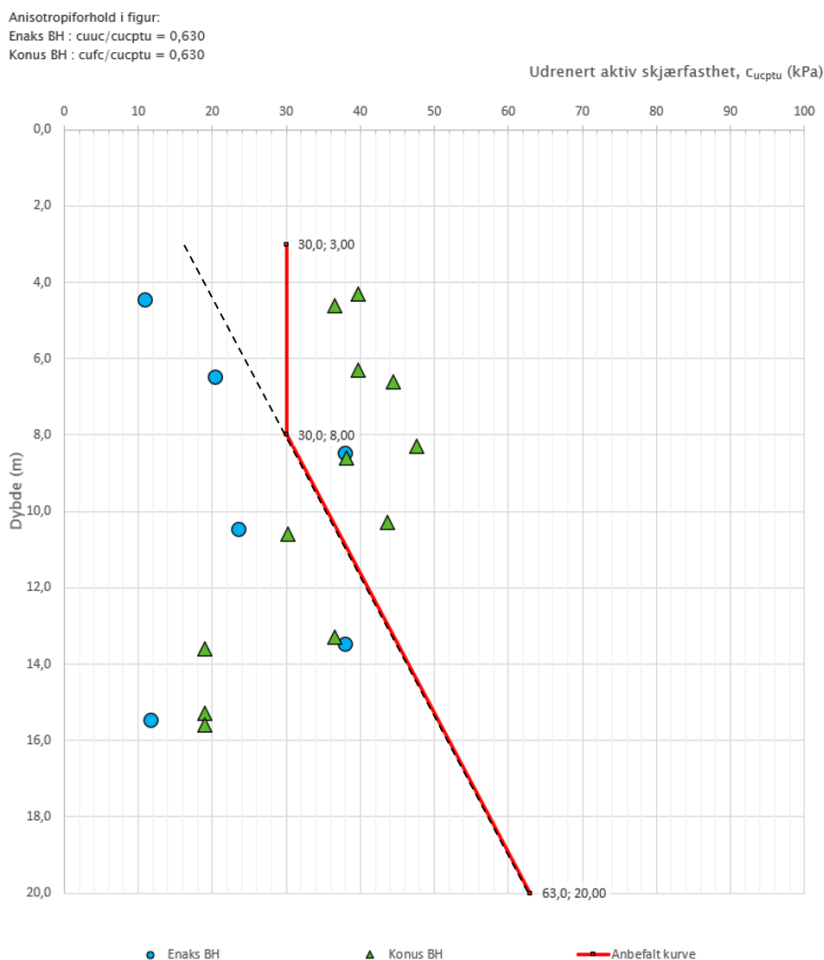
Figur 2 Designprofil for Cu basert på laboratorieundersøkelser i borhull 16230\_2. SHANSEP-linjen er illustrert med stiplet linje.

Udrenert skjærstyrke ( $c_u$ ) benyttet i beregningene er basert på laboratorieundersøkelser gjennomført i borhull 16230\_2. I tillegg er SHANSEP-linjen,  $c_{uc} = 0,3 \cdot \sigma'_{v0}$ , benyttet i vurderingen for ytterligere informasjon. Designprofil er vist i Figur 2.

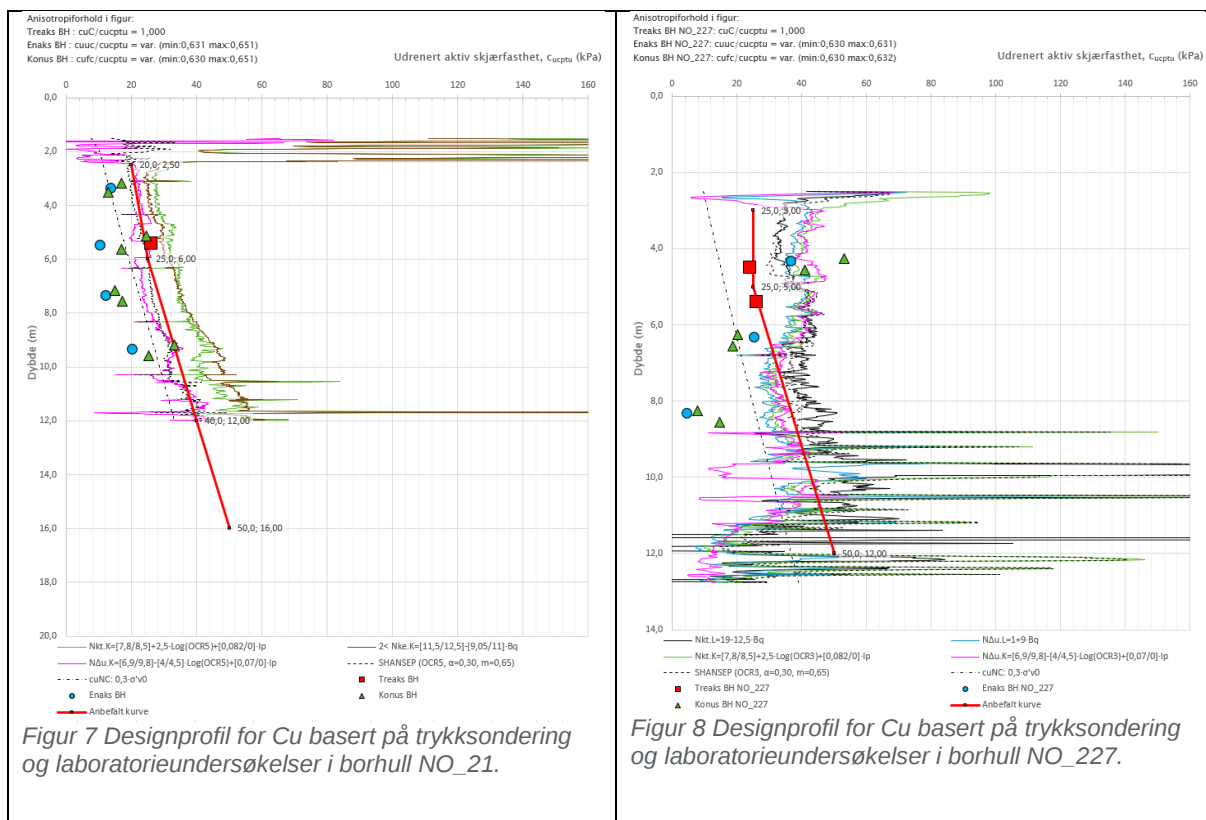
Udrenert skjærstyrke ( $c_u$ ) er basert på trykksondering og laboratorieundersøkelser utført i borhull NO\_21 i toppen av skråningen, og NO\_227 i bunnen. Designprofil for skjærstyrken er vist i Figur 7 og Figur 8.

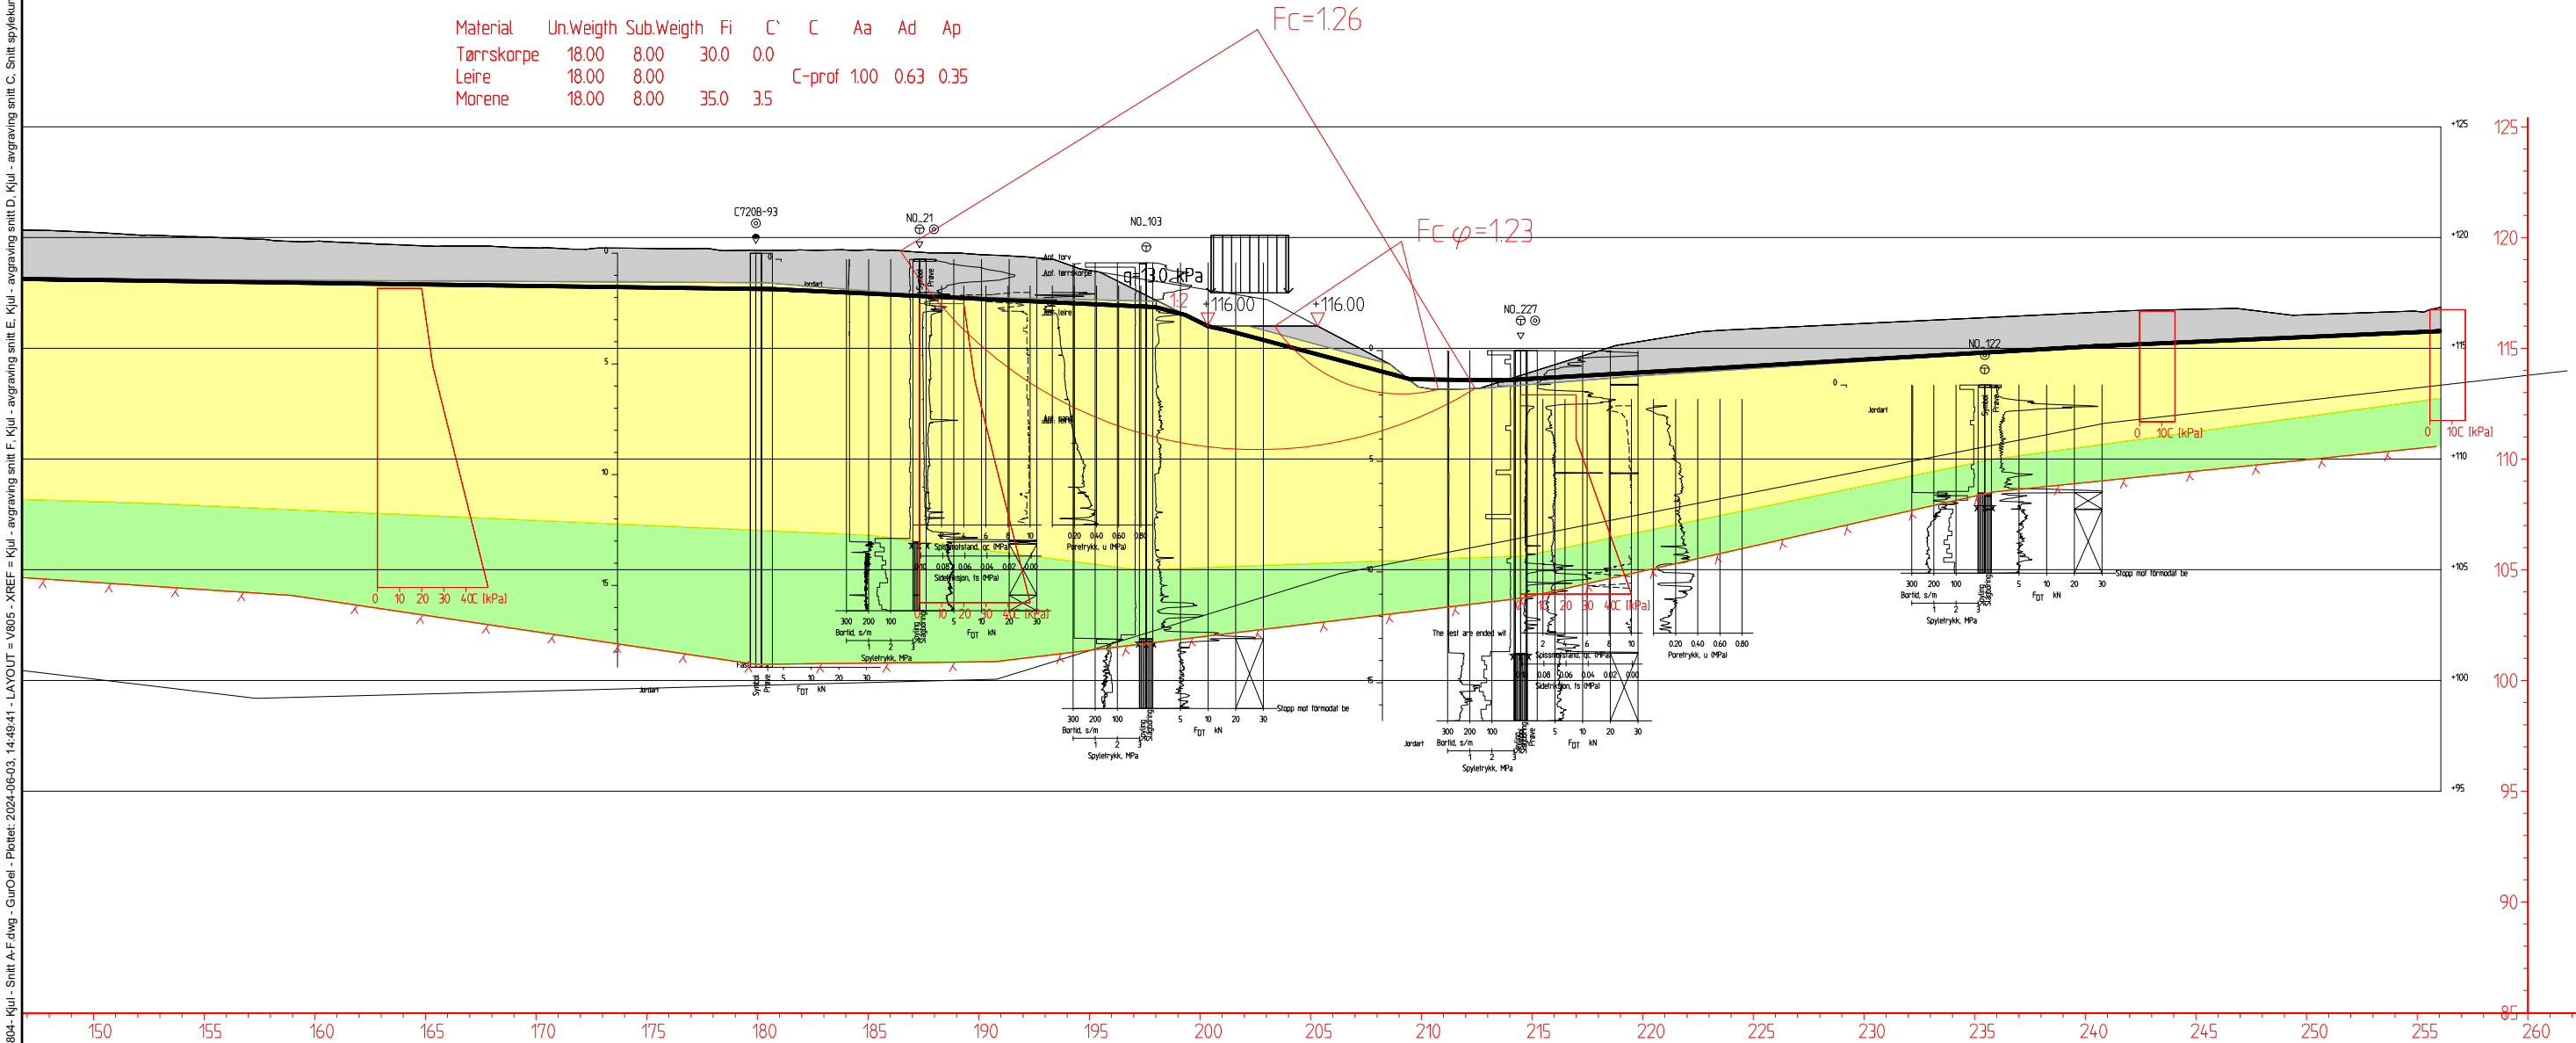
- Anleggsfase i kritisk snitt A
- Anvisninger gjelder anleggsfasen for hele området

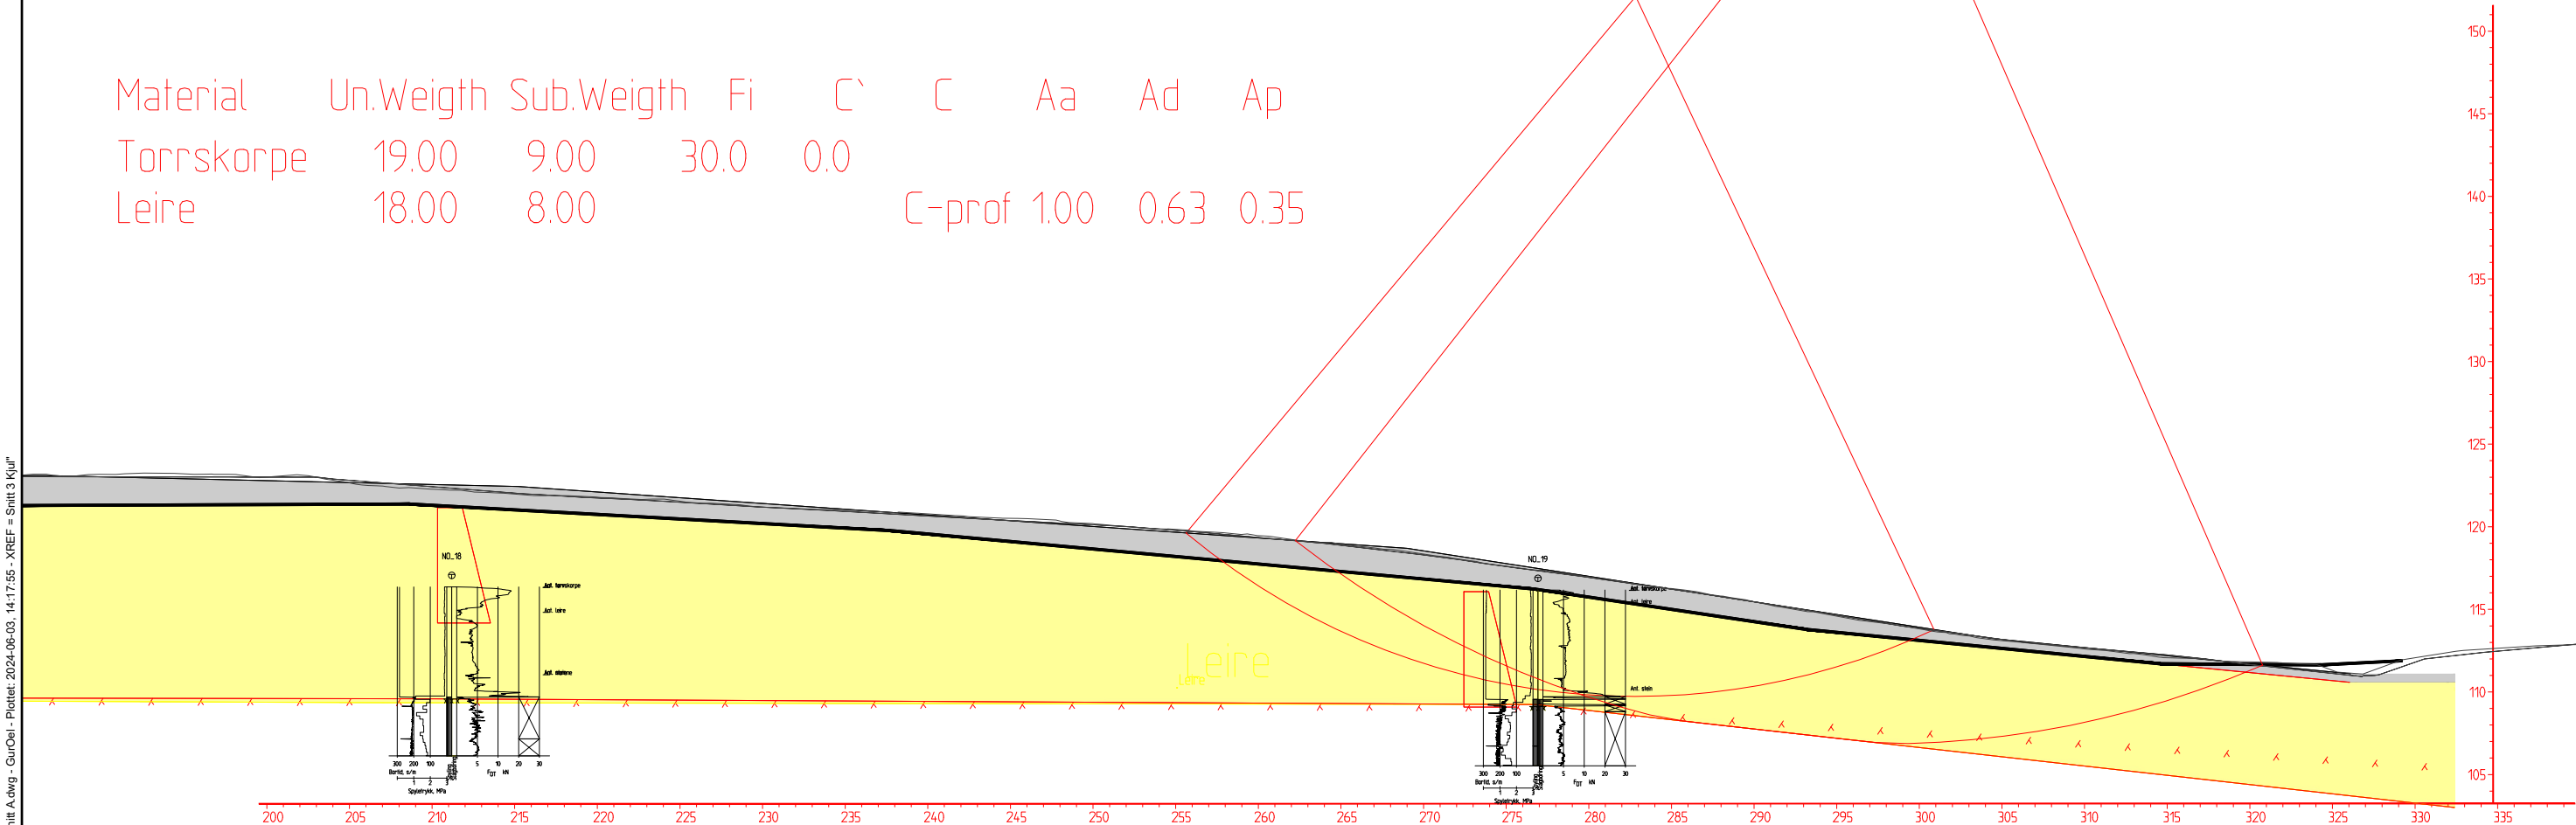
$F_c \varphi = 1.92$

$F_c = 1.64$
