# Kirkebakken del 2

## 17356 Notat RIG03 Rev02

### Geotekniske vurderinger stabilitet

Oppdragsgiver: Boligutvikling Frogner AS v/Tom Linder  
Rapport: 17356 Notat RIG03 Rev02  
Rapporttype: Geoteknisk notat  
Stikkord: Områdestabilitet  
UTM: Sone 32V – Ø0617400 N6655800

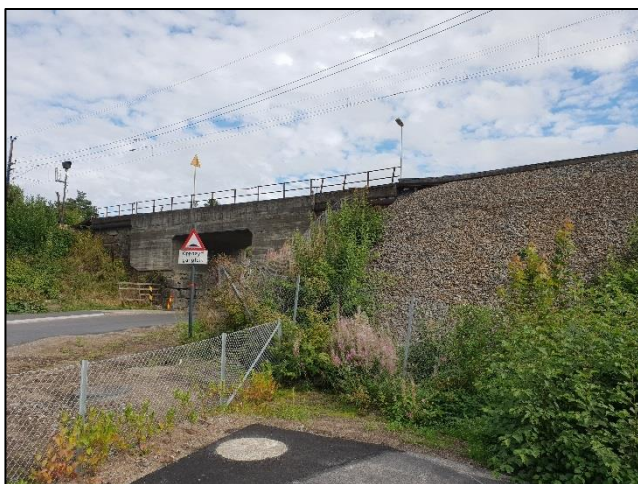
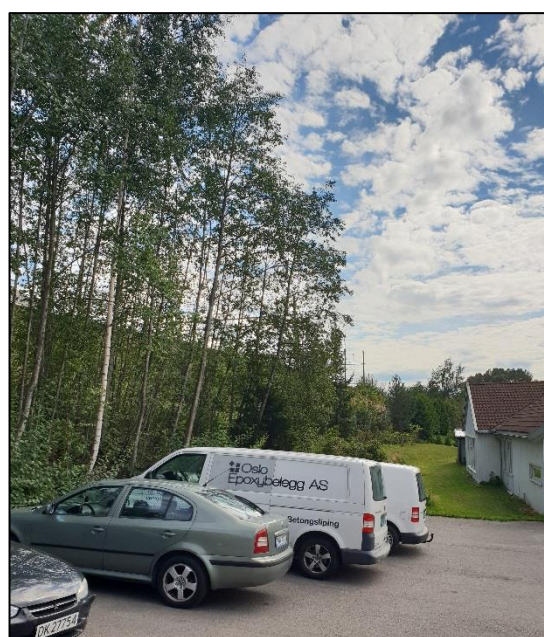
Figur 6.2 Venstre: Bilde av jernbaneundergangen nord for Frogner stasjon. Høyre: Bilde tatt vest for jernbanefylling i retning sør, like nedenfor Frogner stasjon.

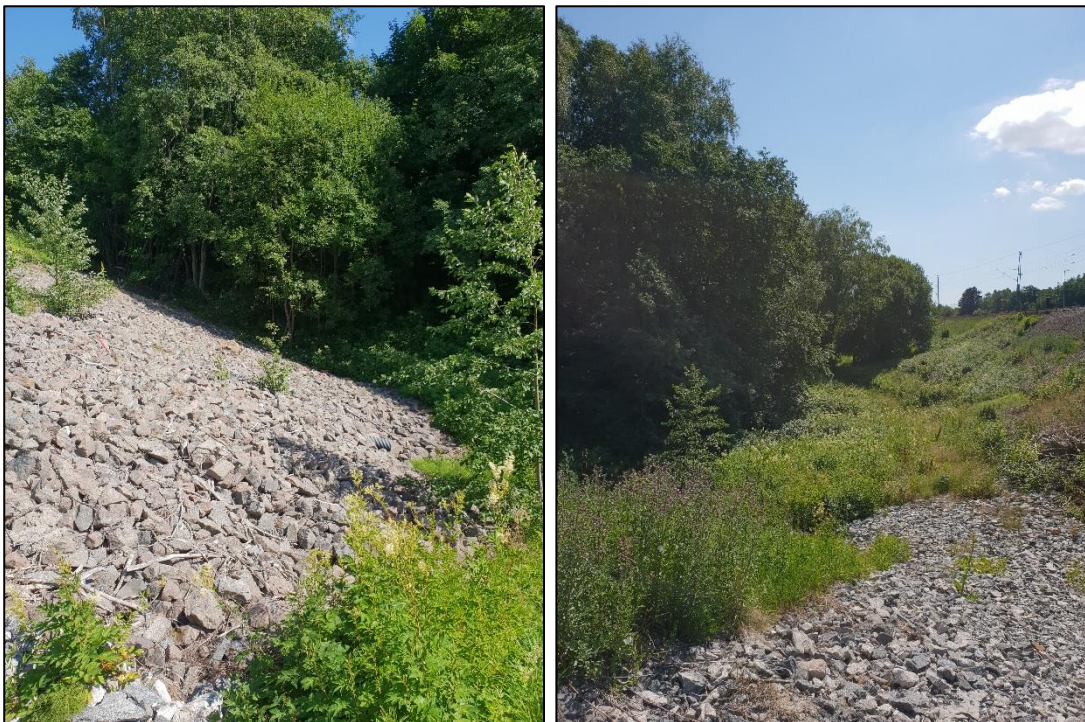
Figur 6.3 Venstre: Bilde tatt mot vest lengst sør ved fyllingsfot for parkeringsområdet etablert i 2007.  
 Høyre: Bilde tatt fra samme punkt, mot sør. Jernbanefyllingen ses til høyre.

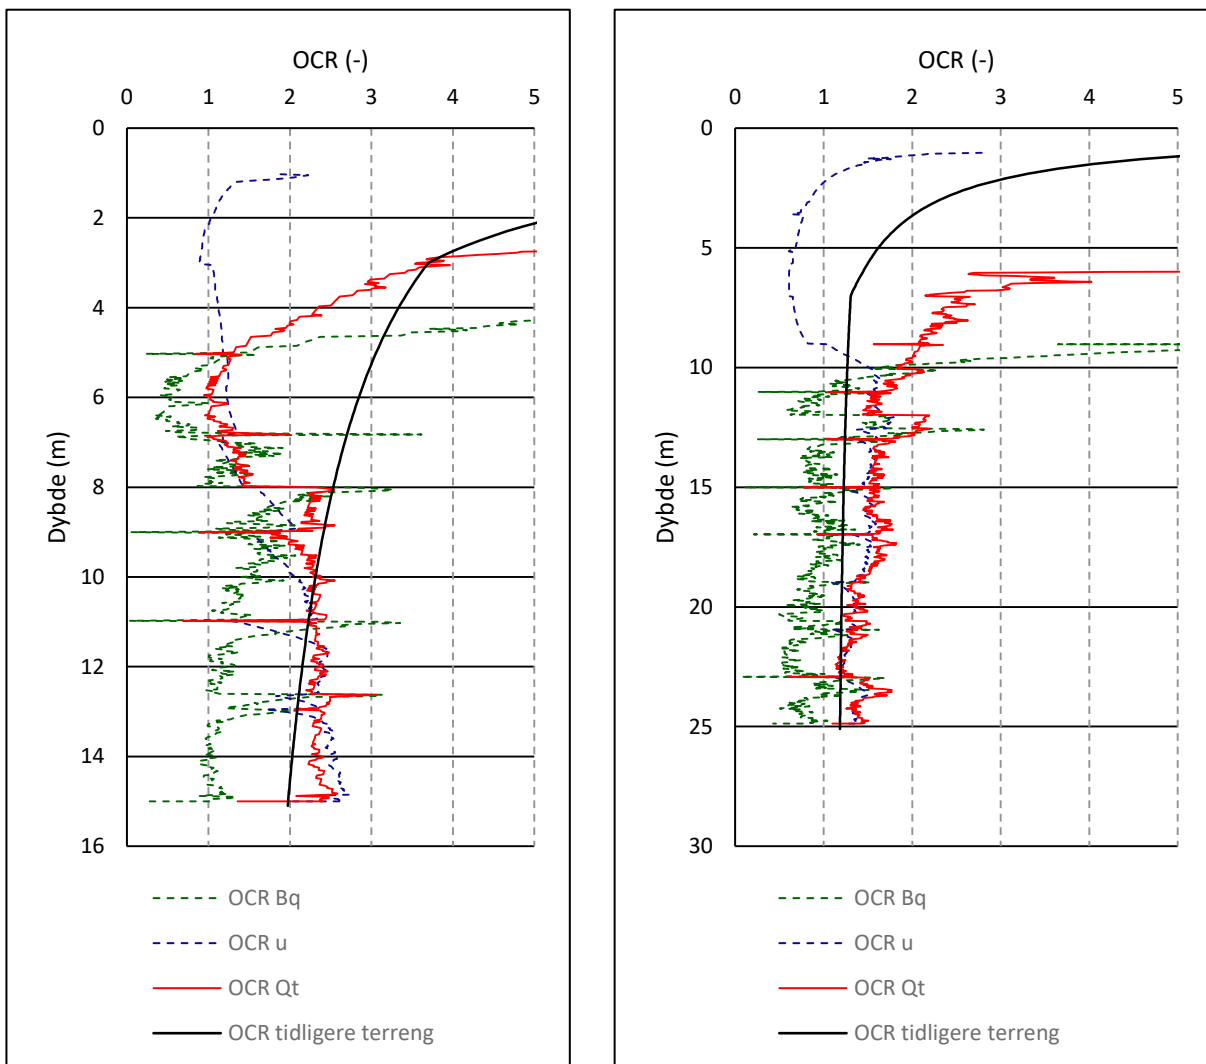
Figur 7.1 Tolkning av OCR med dybden for CPTU sondering i punkt 7 fra 2007 (venstre) og punkt 5 fra 2007 (høyre).

De lave OCR  $Q_t$ ,  $u$  og  $B_q$  verdiene for CPTUen i punkt 7 mener vi skyldes at CPTU-sonderingen har truffet omrørt sone rundt totalsonderingshullet.

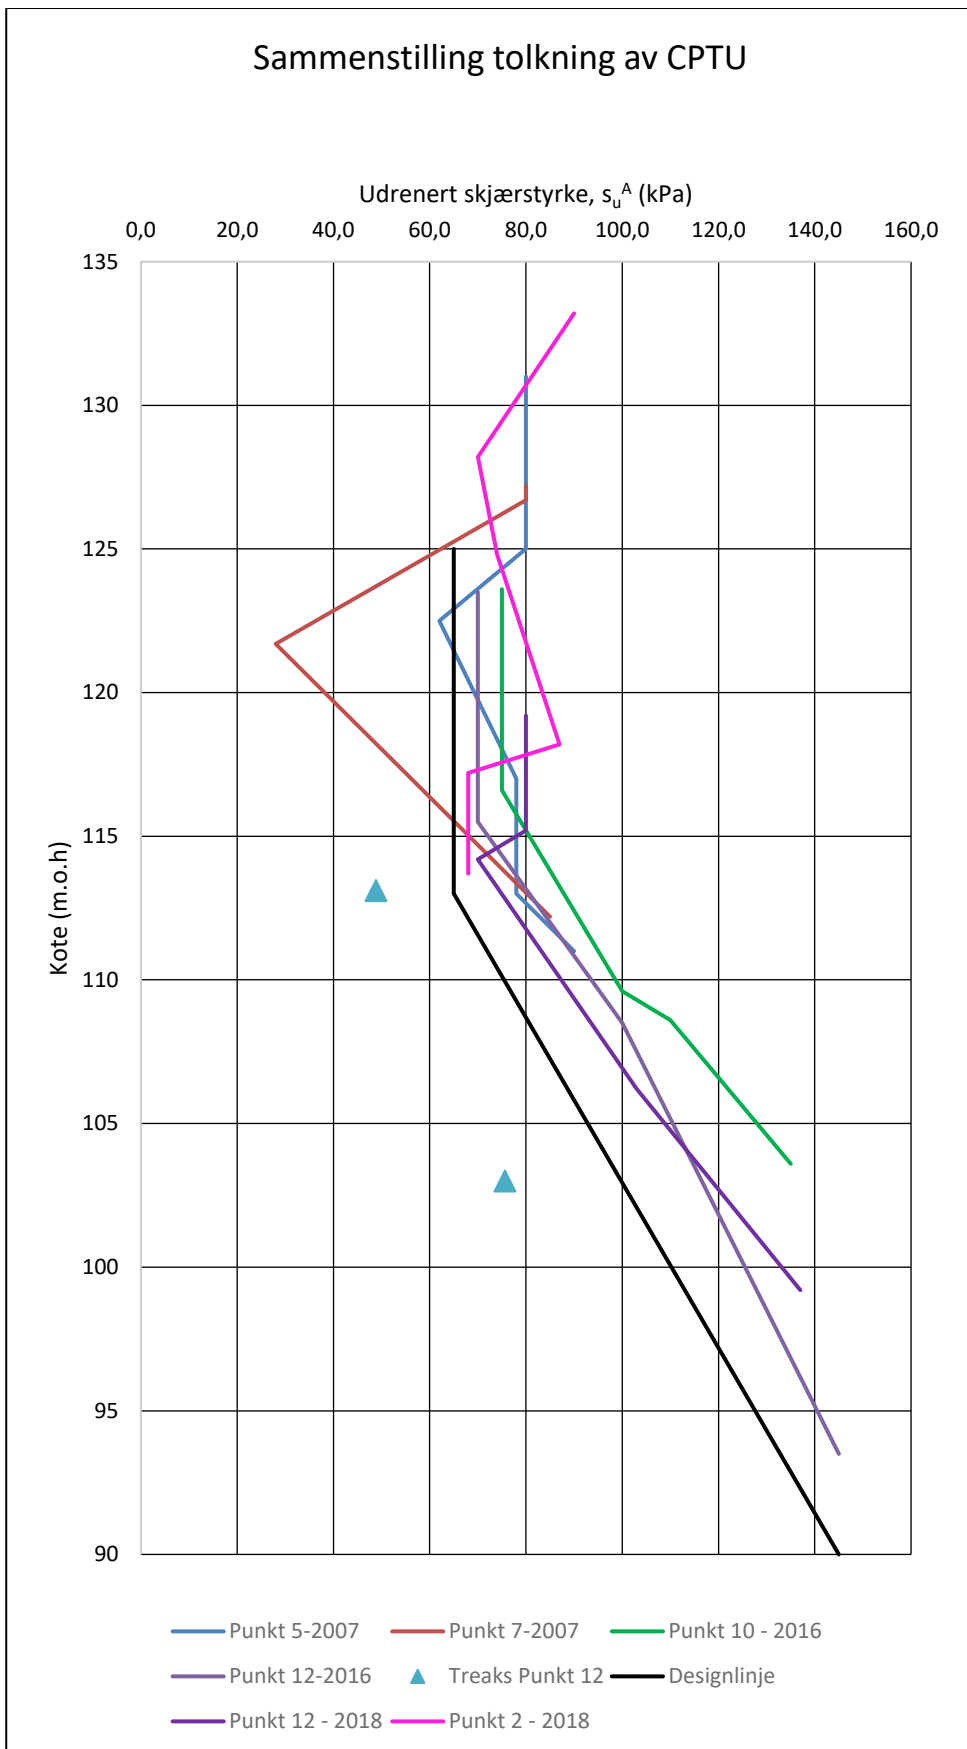
Figur 7.4 Sammenstilling av tolkede aktive skjærstyrkeprofil fra de 4 CPTUene utført på området og valgt designlinje. Resultater fra treaksialforsøk i punkt 12 er også presentert.

En sammenstilling av de tolkede aktive udrenerte skjærstyrkeprofilene fra CPTUene er vist på figur 7.4 sammen med valgte designlinje. Sammenstillingen viser god overenstemmelse mellom verdier for udrenert skjærstyrke for CPTUene, med unntak av den lave skjærstyrken rundt kote +120 for punkt 7 som trolig skyldes at sonden har truffet omrørt sone fra totalsonderingshullet.

Ved fastsettelse av designlinjen for aktiv udrenert skjærstyrke, er det lagt størst vekt på CPTUene. Dette begrunnes med et godt datagrunnlag og 6 CPTU målinger av god kvalitet og med god overenstemmelse. De to treaksialforsøkene fra punkt 12 er ilagt mindre vekt enn CPTUene. Erfaringsdata viser at maksimal udrenert aktiv skjærfasthet fra treaksialforsøk på prøver tatt med Ø54 mm rør er <75 % av høykvalitetsprøve (blokkprøve), se ref. [25]. Maksimal aktiv skjærfasthet fra de utførte treaksialforsøkene tilsvarer i dette tilfellet ca. 75 % av tolket skjærfasthet (valgt designlinje) fra CPTU-ene.

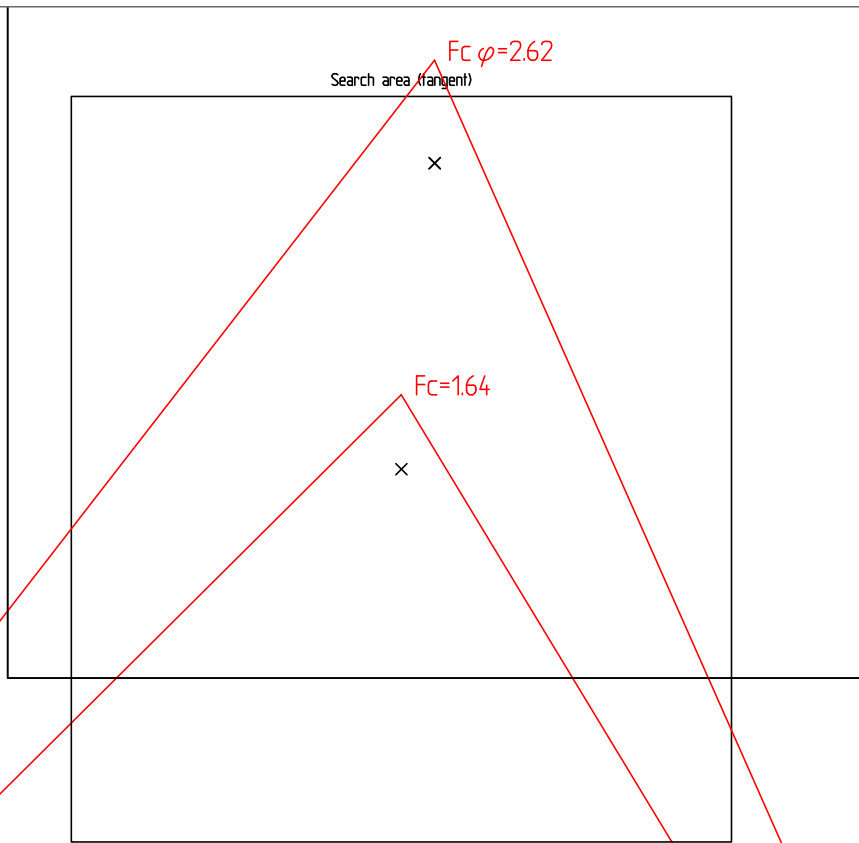
Material	Un.Weight	Sub.Weight	Fi	C'	C	Aa	Ad	Ap
Sand	18.00	8.00	35.0	0.0				
Tørreskorpe	19.50	9.50	30.0	0.0				
Leire	19.50	9.50	23.0	6.5	C-prof	0.85	0.63	0.35
Kvikkleire	19.50	9.50	23.0	6.5	C-prof	0.85	0.63	0.35
Leire	19.50	9.50	23.0	6.5	C-prof	1.00	0.63	0.35

N03E01

Stabilitetsanalyser profil A-12

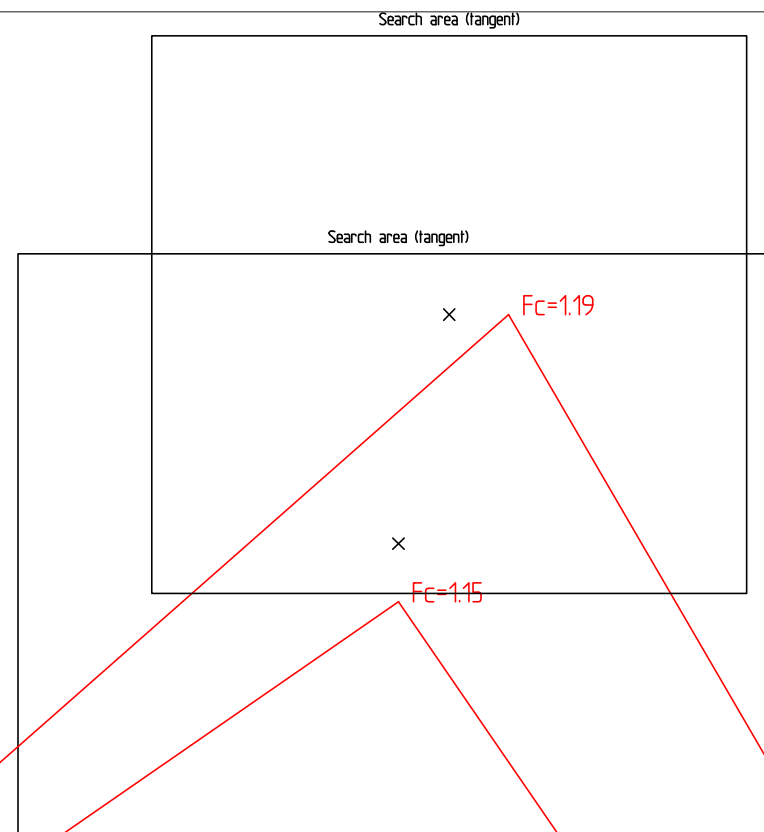
# Opprinnelig situasjon - før etablering av jernbanefylling og parkeringsområde

Material	Un.Weigth	Sub.Weigth	Fi	C'	C	Aa	Ad	Ap
Sand	18.00	8.00	35.0	0.0				
Tørrskorpe	19.50	9.50	30.0	0.0				
Leire	19.50	9.50			C-prof 100	0.63	0.35	
Kvikkleire	19.50	9.50			C-prof 0.85	0.63	0.35	
Leire	19.50	9.50			C-prof 100	0.63	0.35

N03E06 – N03E07

Stabilitetsanalyser profil A-8

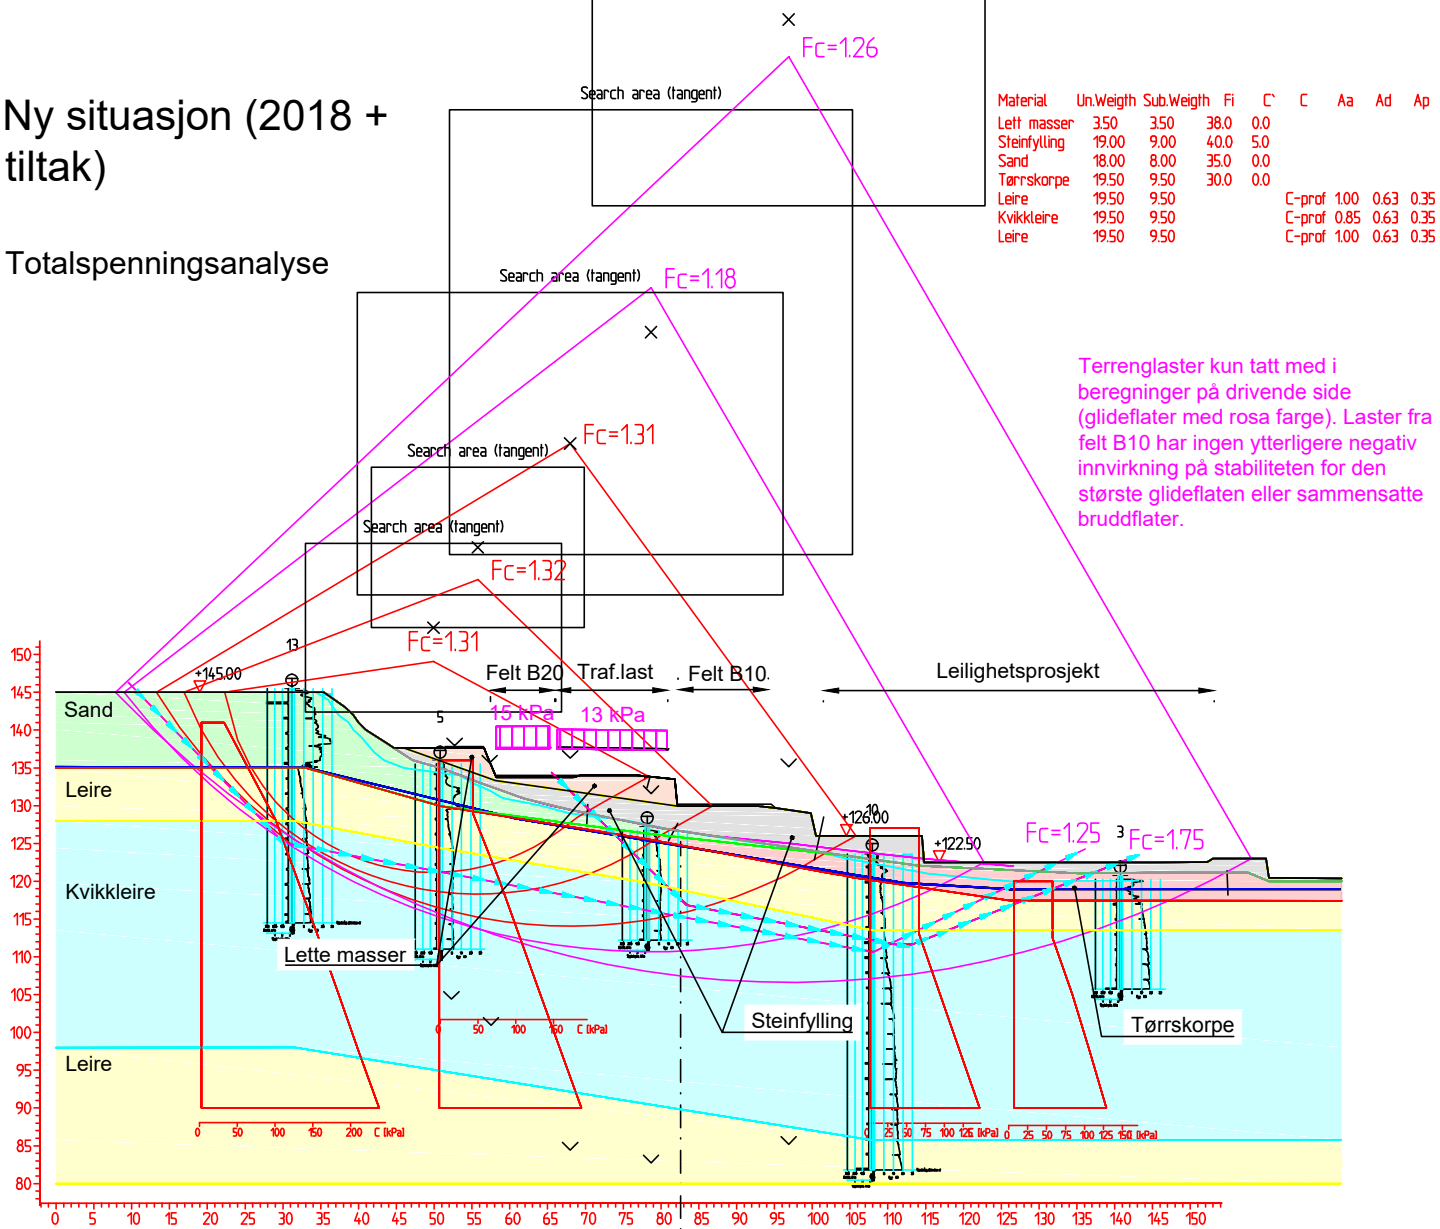
# Ny situasjon (2018 + tiltak)

## Totalspenningsanalyse

Terrenglaster kun tatt med i beregninger på drivende side (glideflater med rosa farge). Laster fra felt B10 har ingen ytterligere negativ innvirkning på stabiliteten for den største glideflaten eller sammensatte bruddflater.

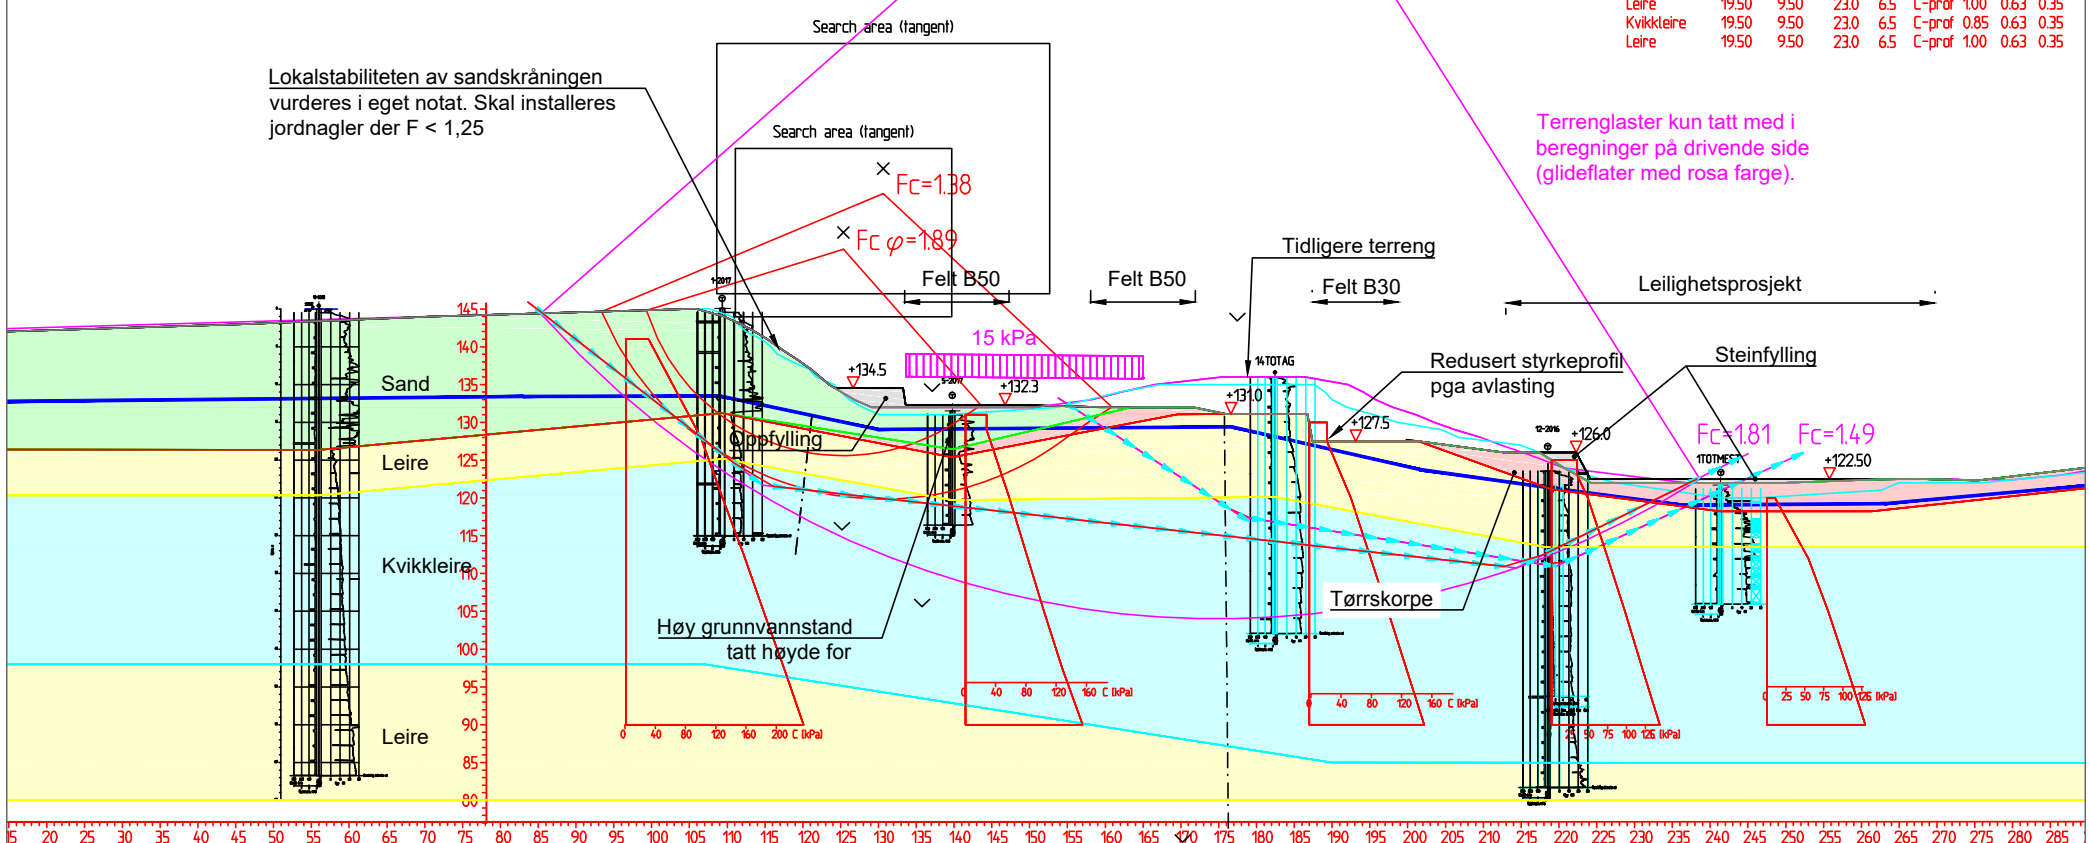
# Ny situasjon (2018 + tiltak)

Material	Un.Weigth	Sub.Weigth	Fi	C'	C	Aa	Ad	Ap
Steinfylling	19.00	9.00	40.0	0.0				
Sand	18.00	8.00	35.0	0.0				
Topplag	19.50	9.50	30.0	0.0				
Leire	19.50	9.50	23.0	6.5	C-prof 1.00	0.63	0.35	
Kvikkleire	19.50	9.50	23.0	6.5	C-prof 0.85	0.63	0.35	
Leire	19.50	9.50	23.0	6.5	C-prof 1.00	0.63	0.35

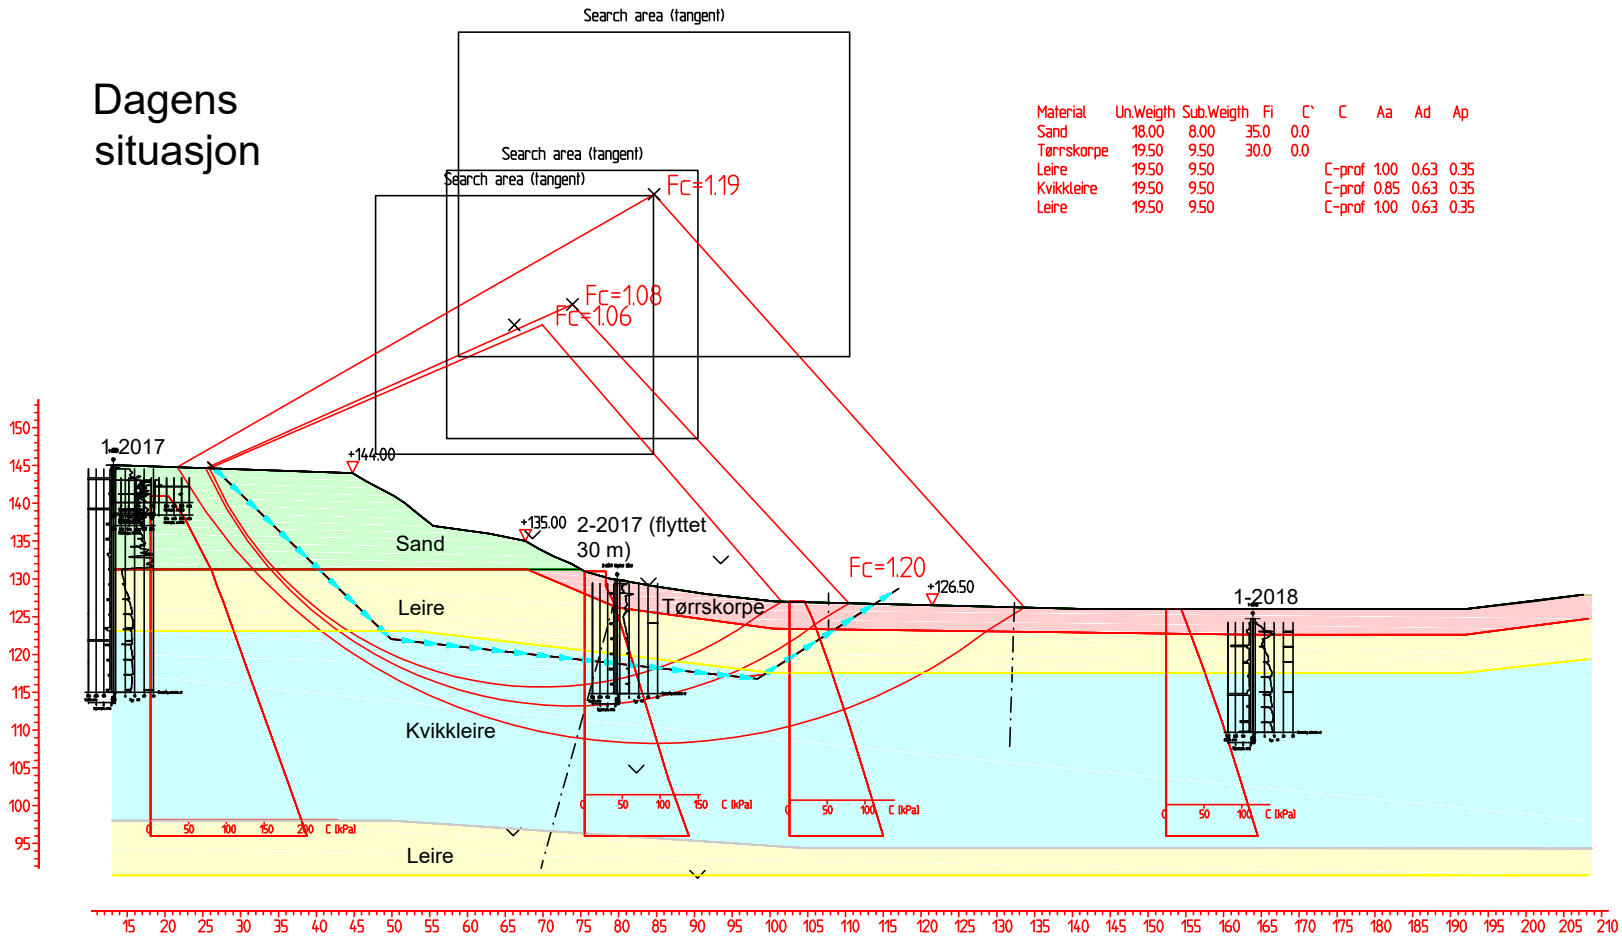
# Dagens situasjon

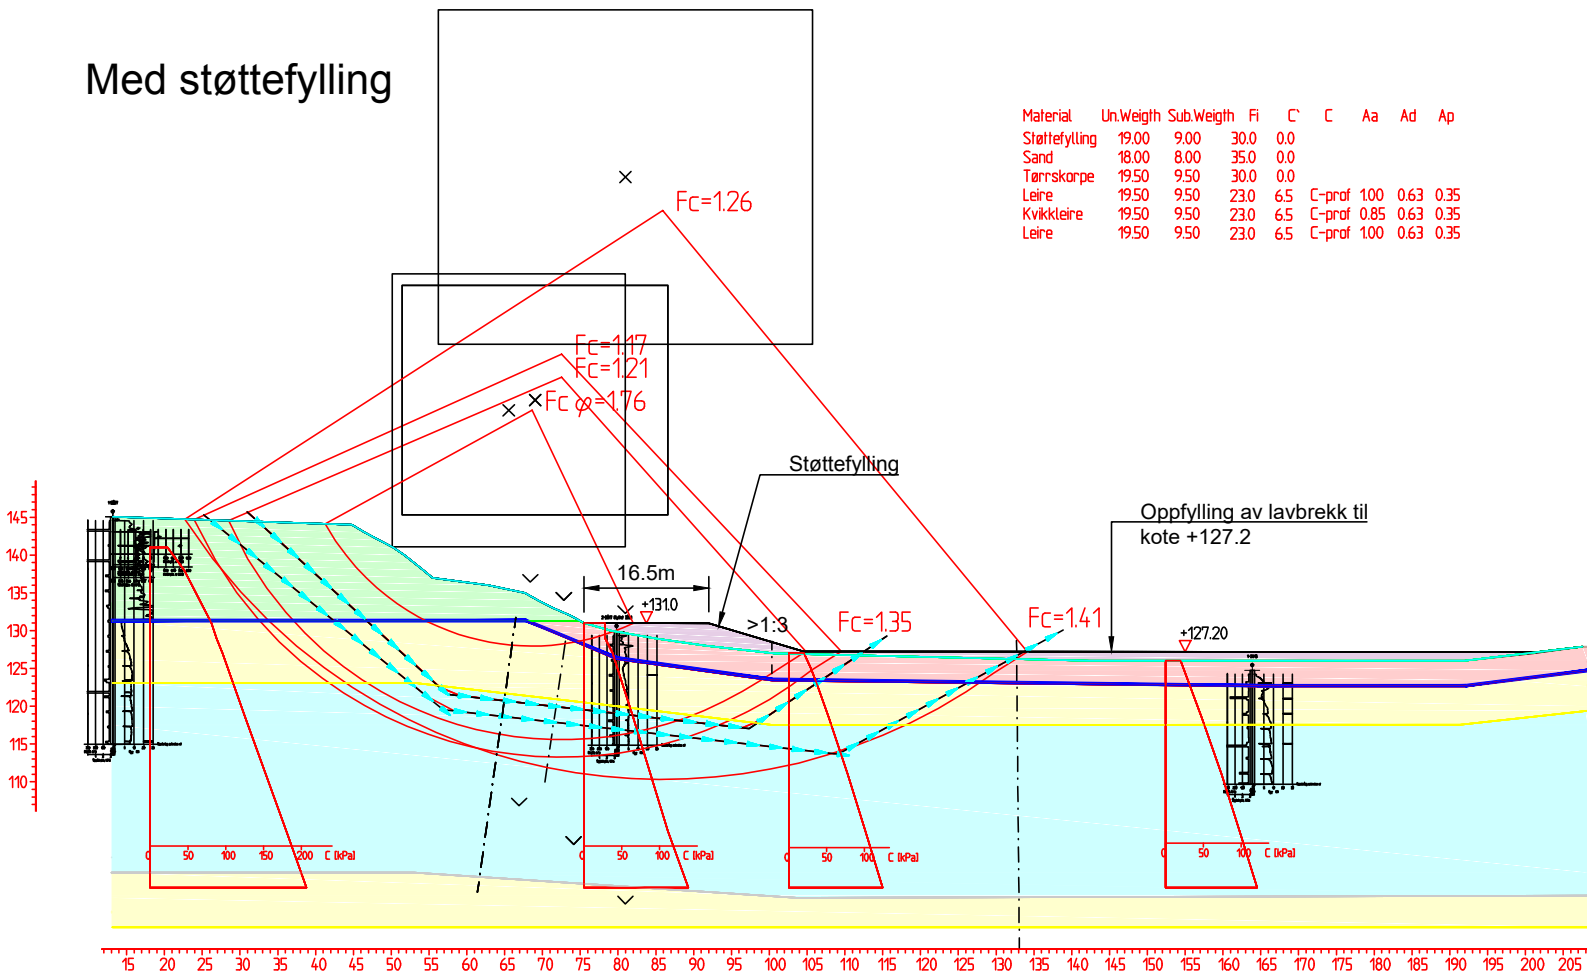
# Med støttefylling

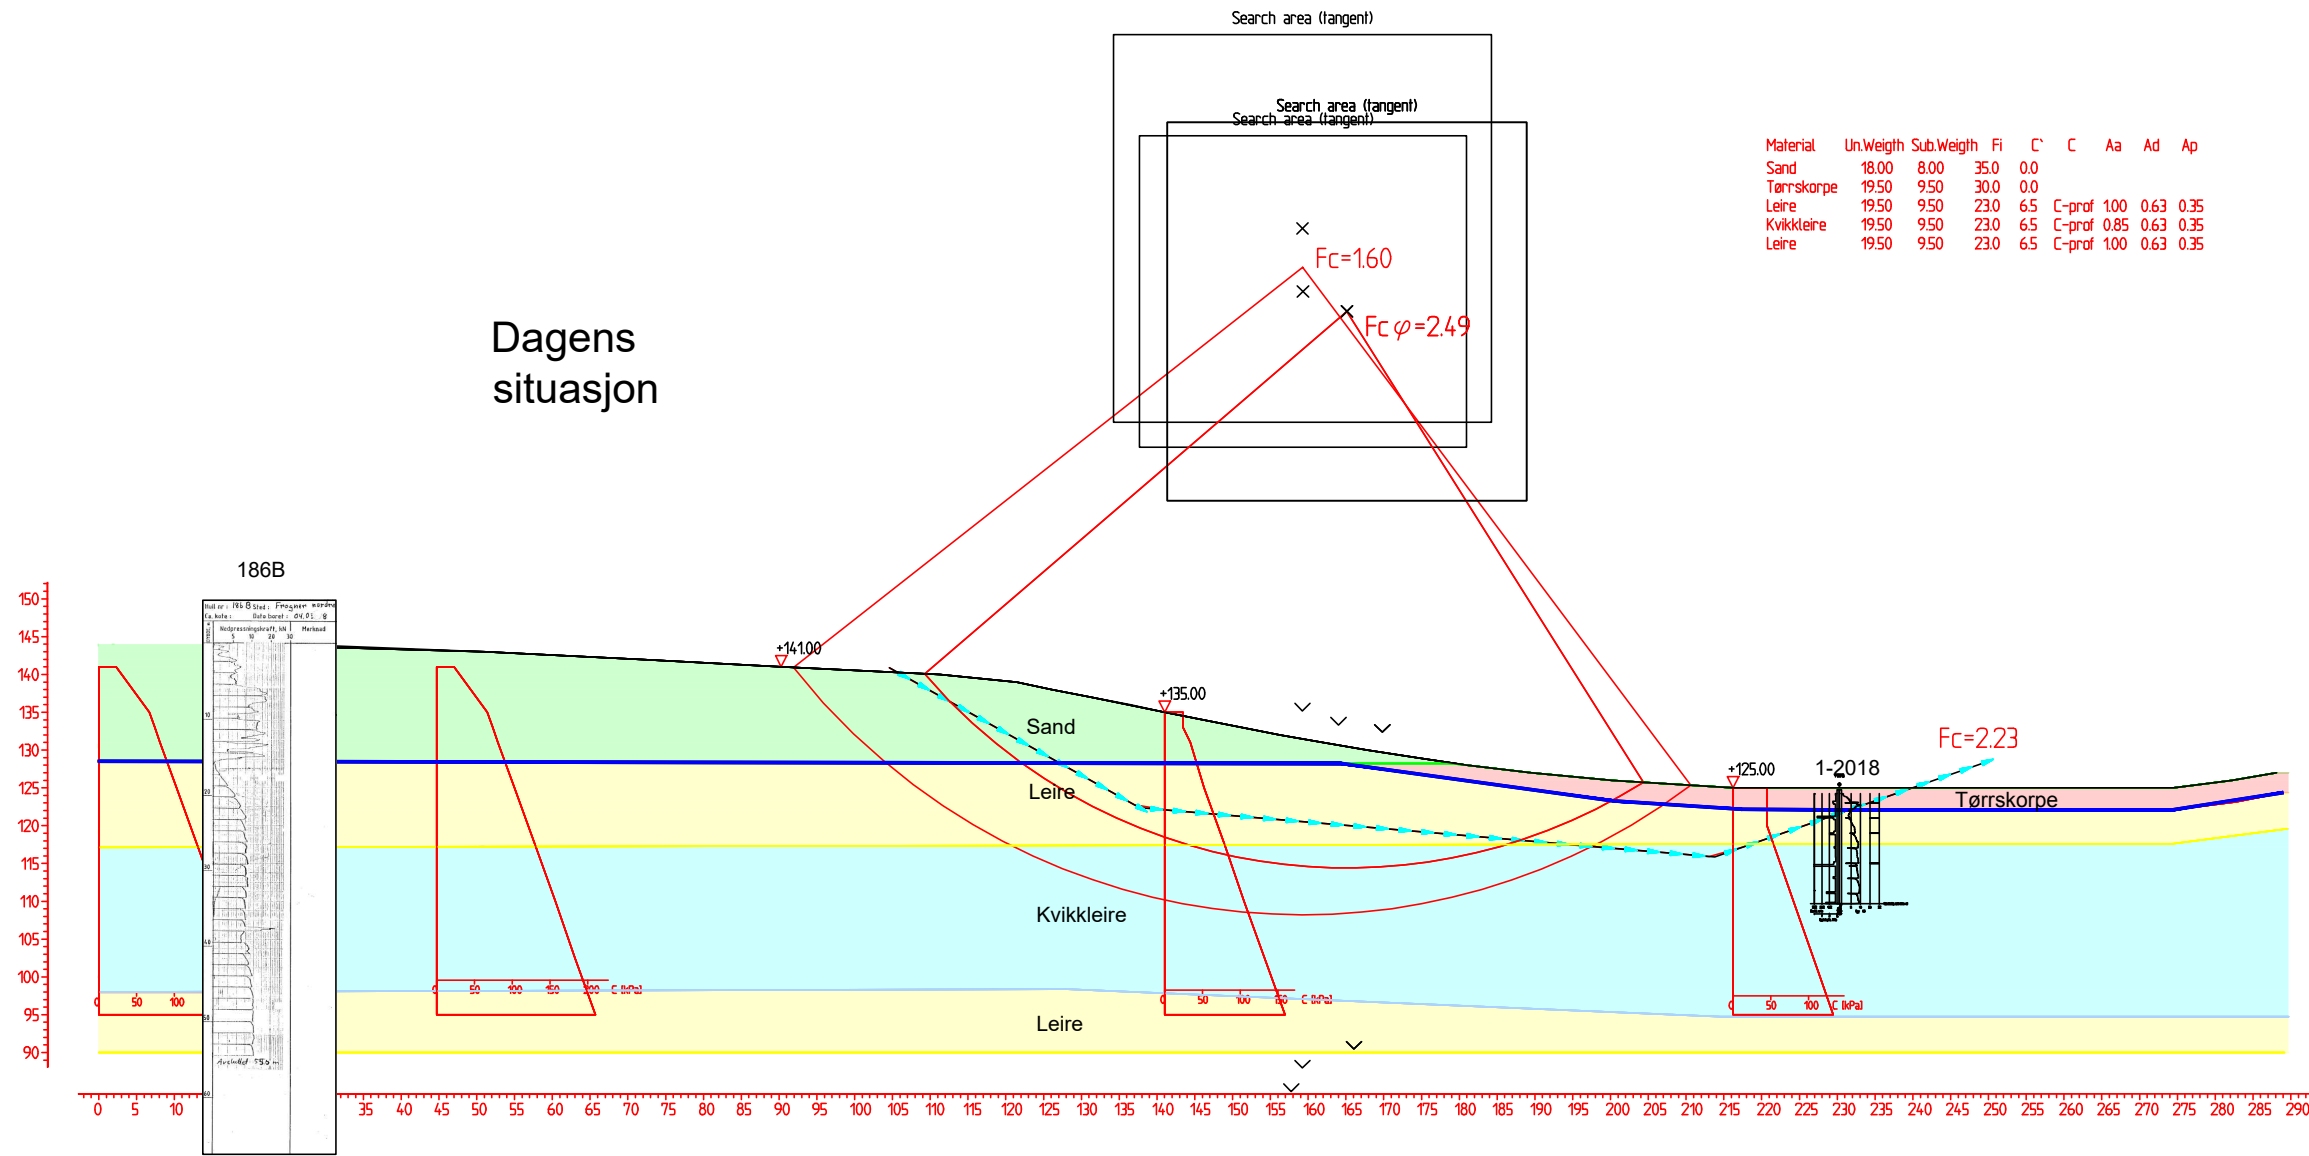
Dagens  
situasjon

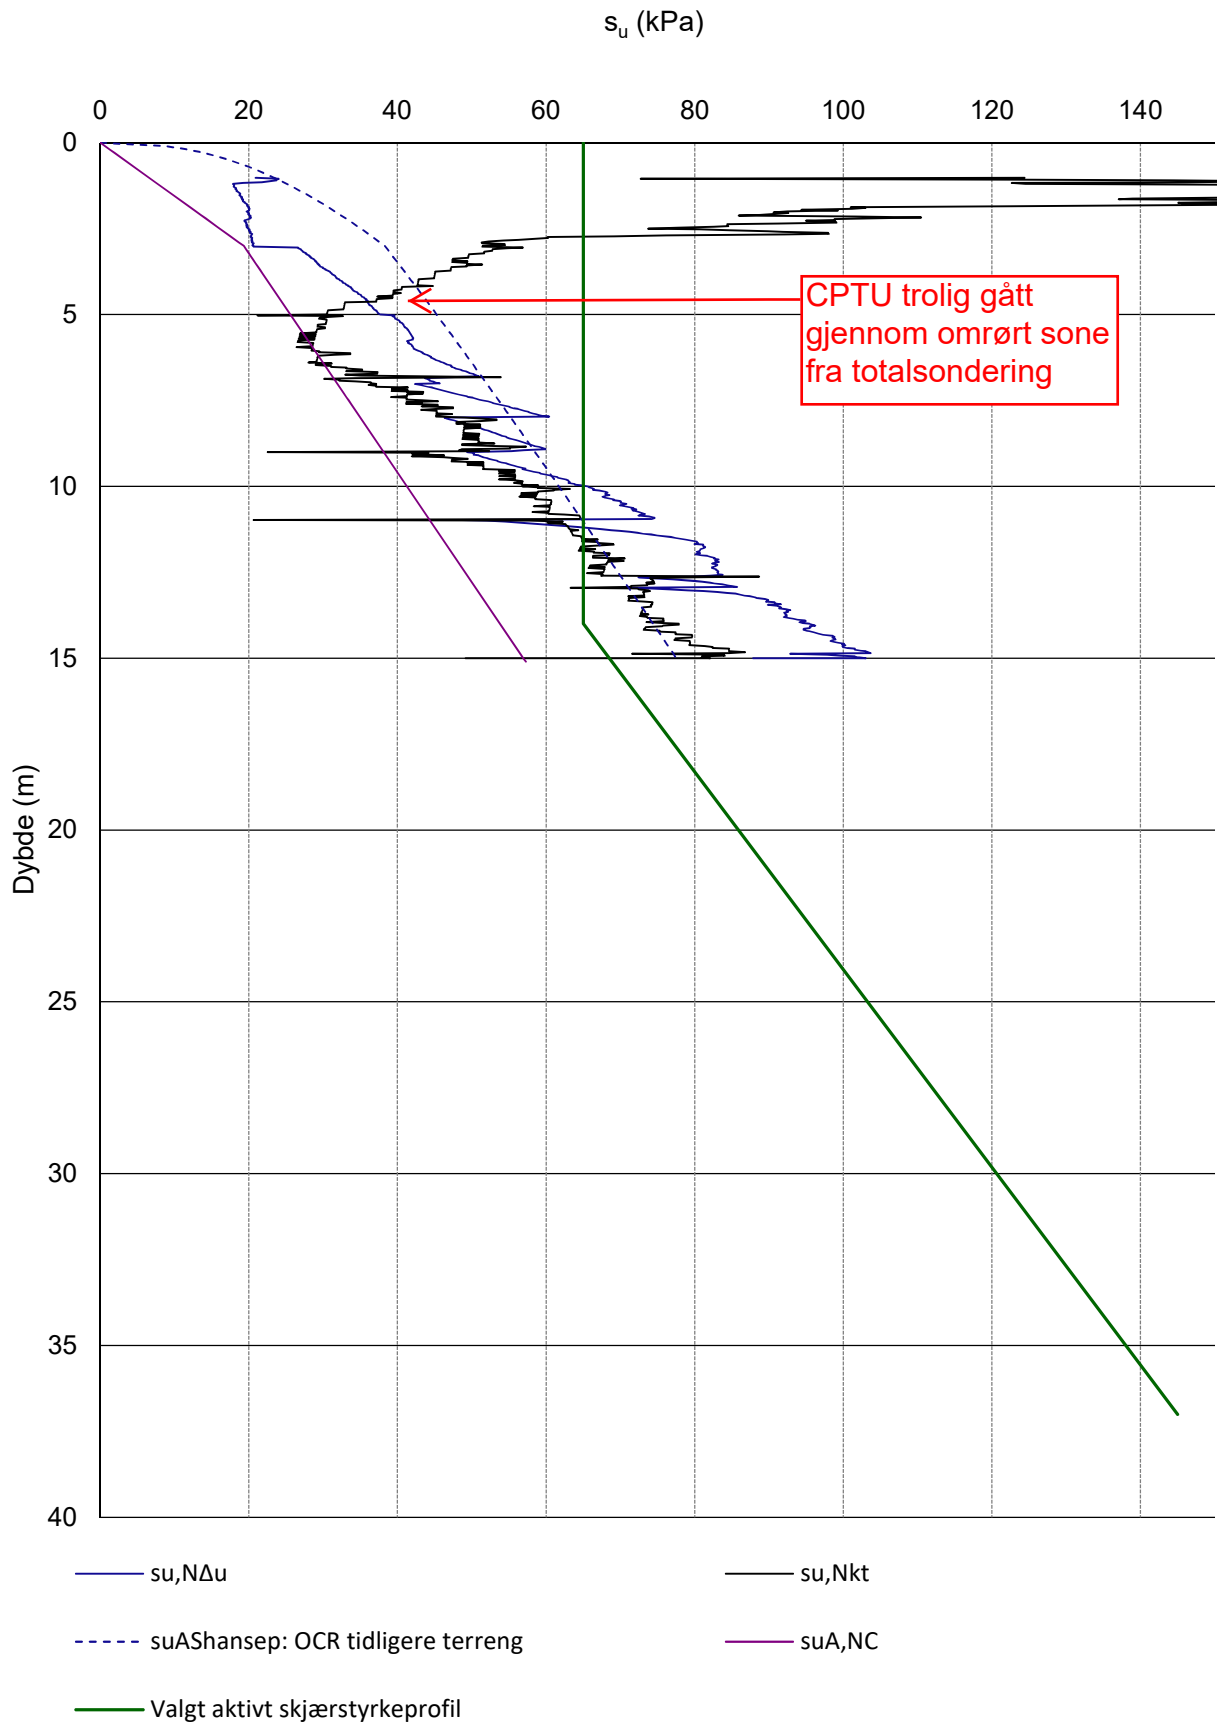
# Udrenert skjærstyrke

Oppdragsgiver Boligutvikling Frogner AS	Prosjekt nr. 17356	Tegning nr. N03E18
Prosjekt Kirkebakken del 2	Dato 20.09.18	Borpunkt 7
Tittel Tolkning udrenert skjærstyrke, $s_u$	Ansvarlig KGE	Kontrollert KR

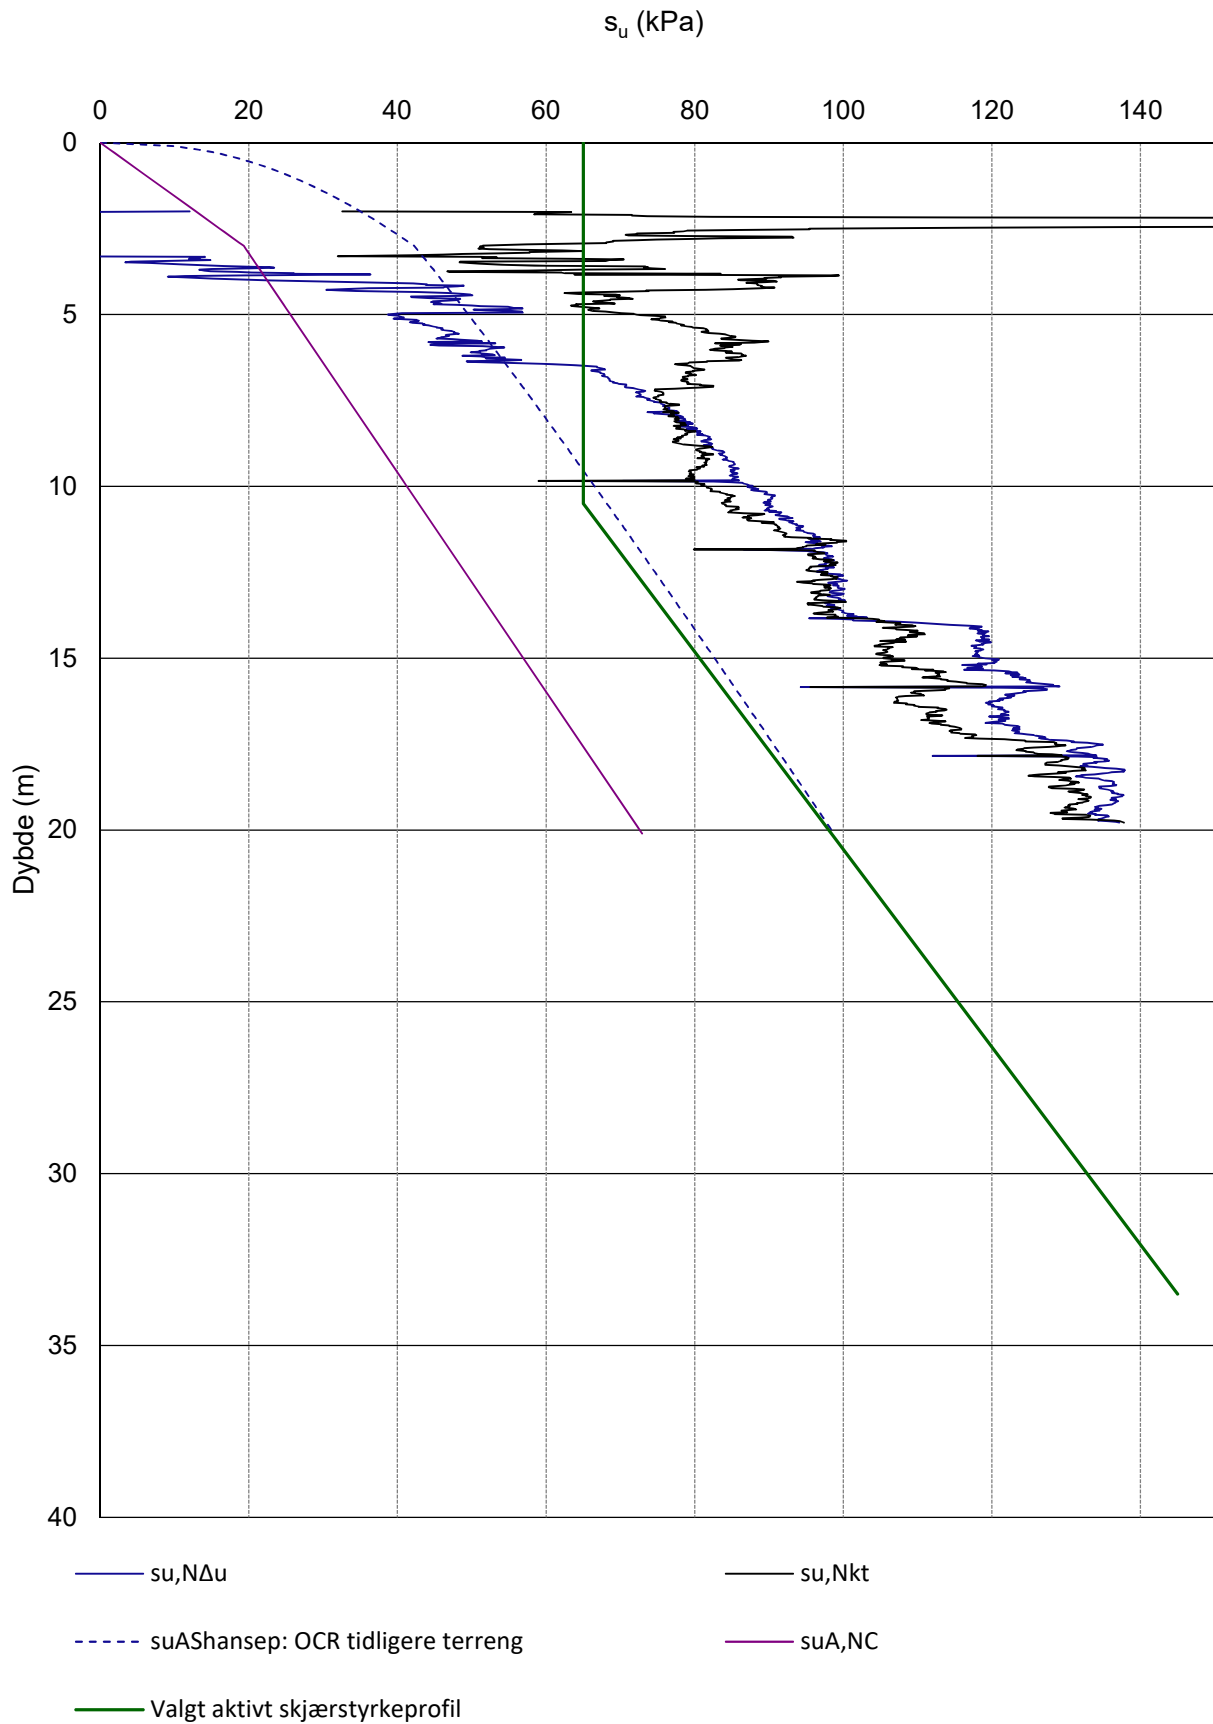
# Udrenert skjærstyrke

Oppdragsgiver Boligutvikling Frogner AS	Prosjekt nr. 17356	Tegning nr. N03E19
Prosjekt Kirkebakken del 2	Dato 20.09.18	Borpunkt 10
Tittel Tolkning udrenert skjærstyrke, $s_u$	Ansvarlig KGE	Kontrollert KR
