**Dam Molbekktjern**

**Søknad om konsesjonspliktavurdering ved  
midlertidig senking av vannstand**

**RAPPORT**

| Prosjekt:<br>Midlertidig senking av vannstand i Molbekktjern | | | |

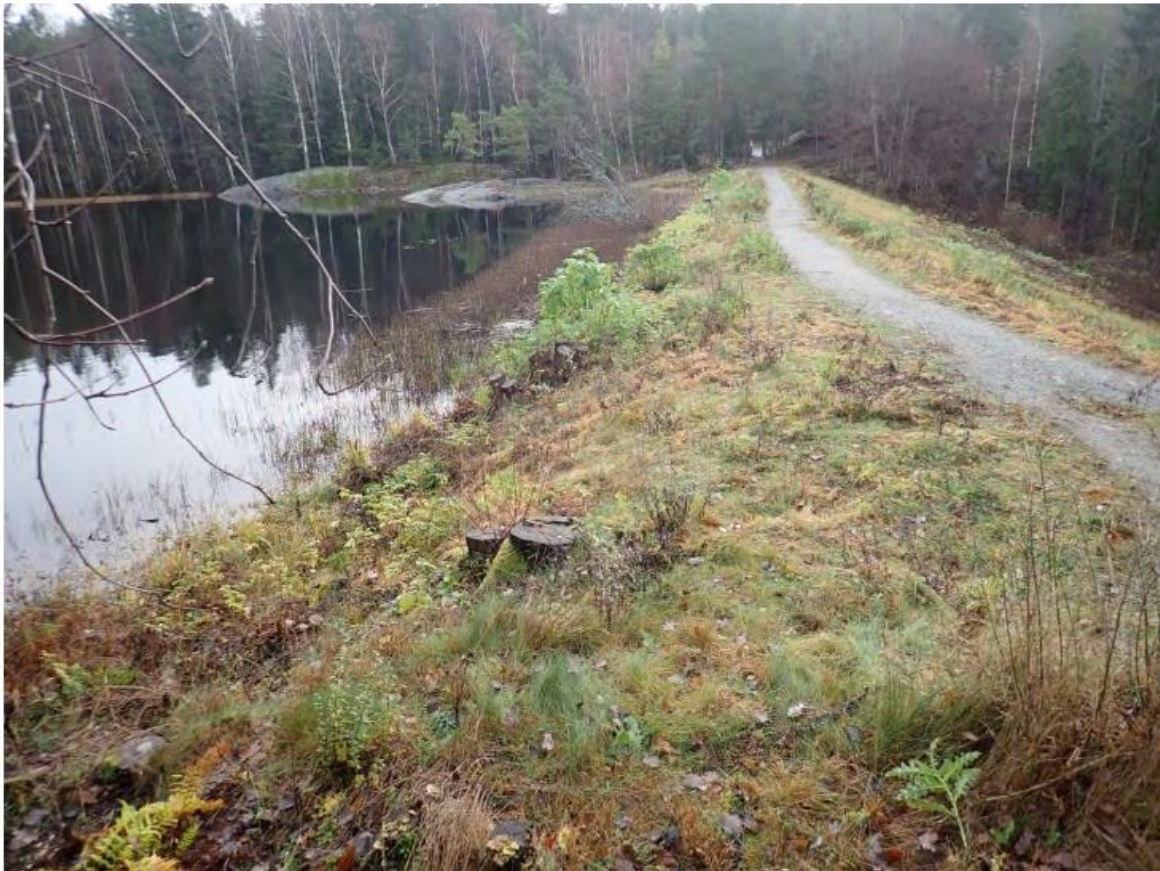
*Bilde 1. Hoveddammen. Oppstrøms side og damkrone sett fra høyre (vestre) landfeste (Foto: Civil Consulting)*

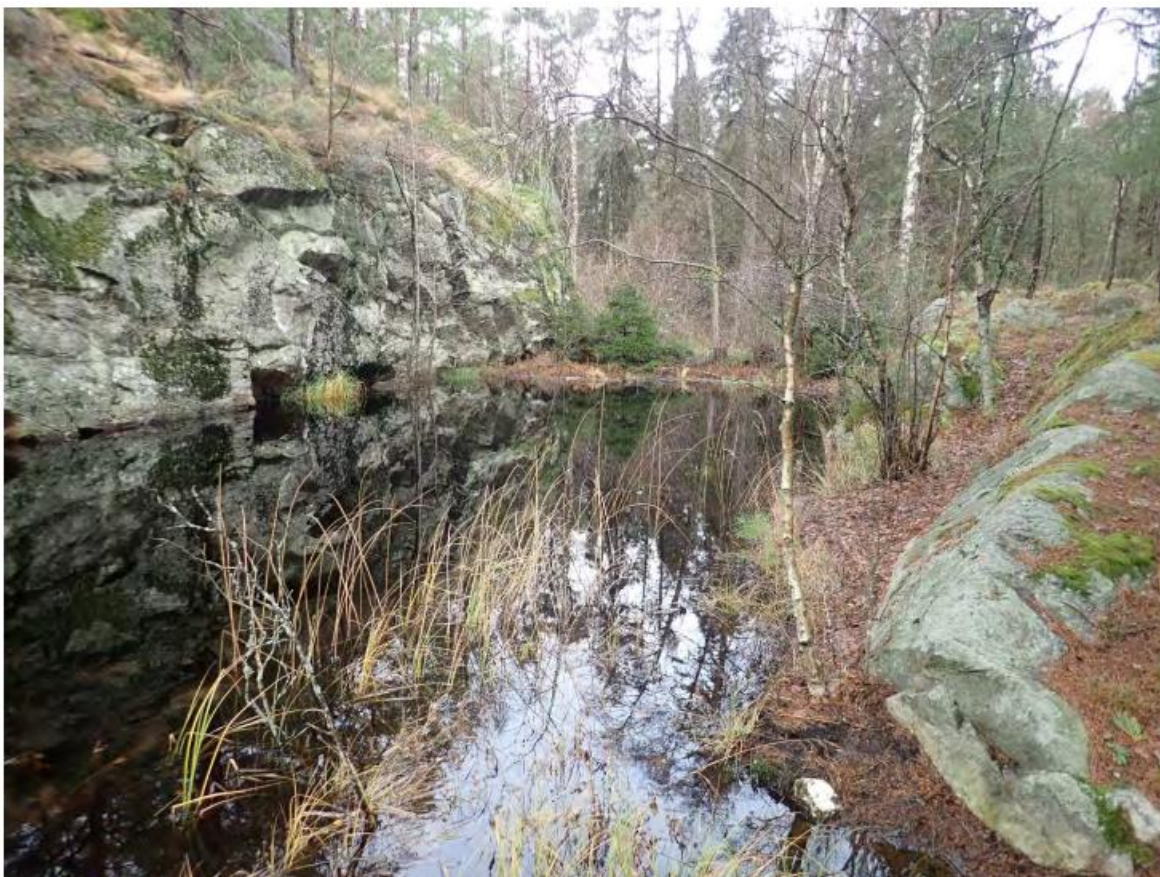
*Bilde 2. Sperredam 1. Oppstrøms side sett fra magasinet (Foto: Civil Consulting)*

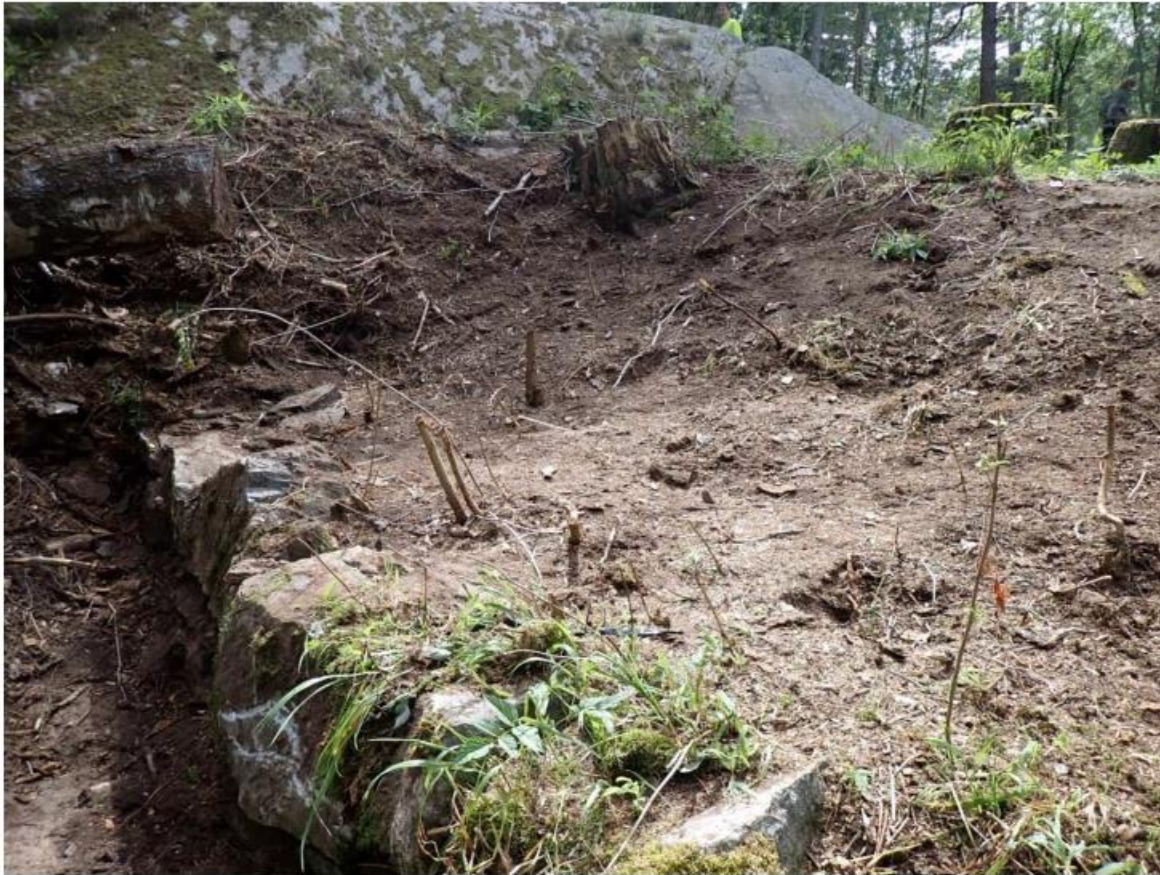
Bilde 3. Sperredam 1 med avslutning av steinblokker i nedstrøms skråning (Foto: Civil Consulting)

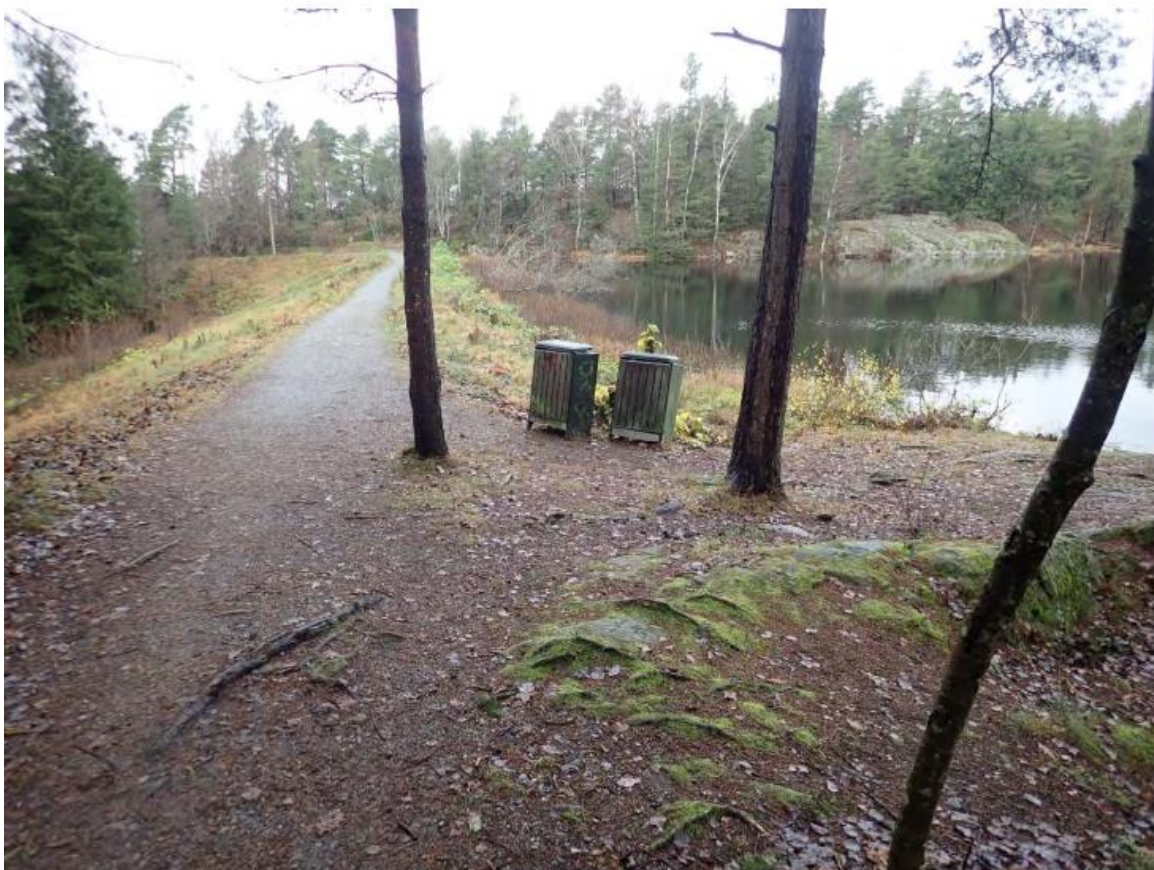
Bilde 4. Hoveddammen sett fra venstre (østre) landfeste (Foto: Civil Consulting)

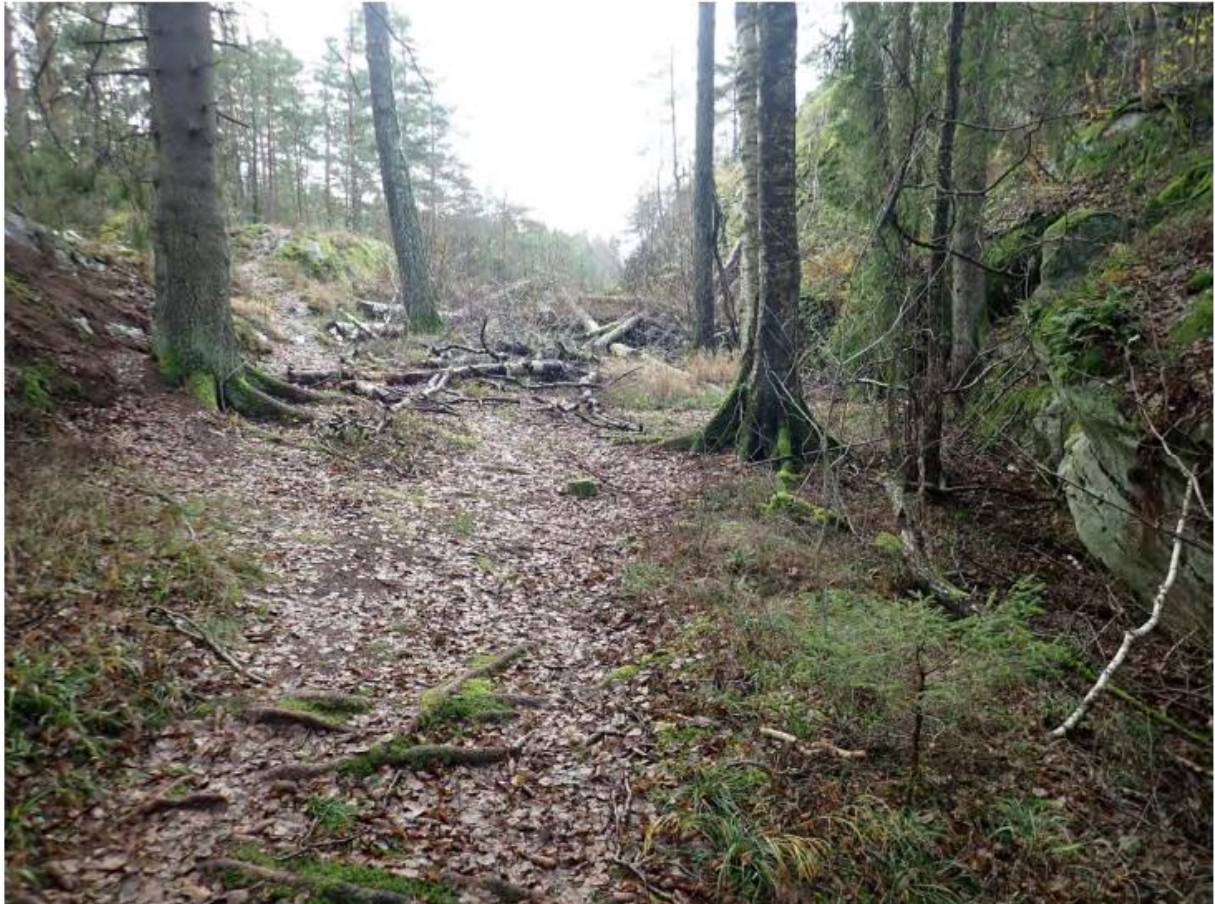
Bilde 5. Sperredam 1, sett fra nedstrøms side (Foto: Civil Consulting)

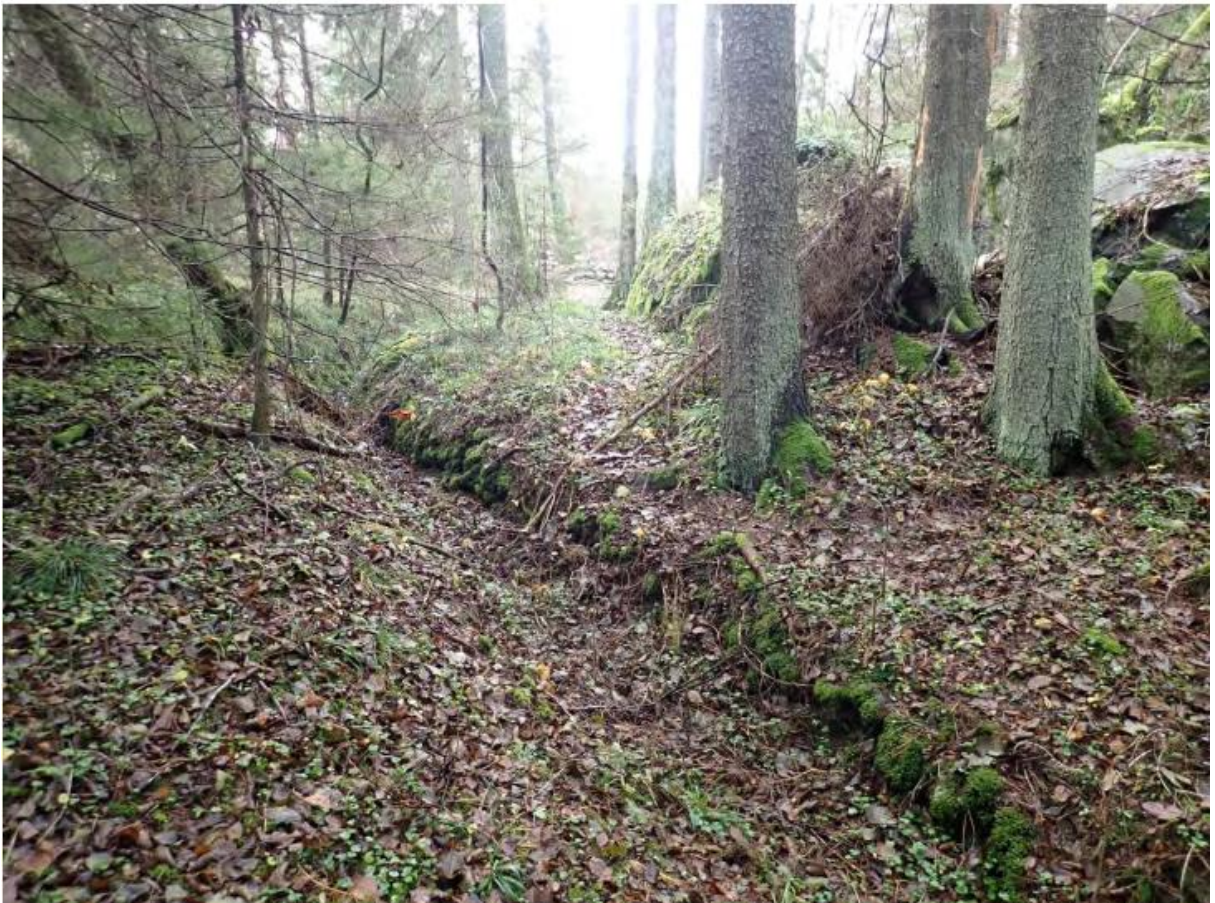
Bilde 6. Sperredam 1, tidligere flomløp sett fra dammen (Foto: Civil Consulting)

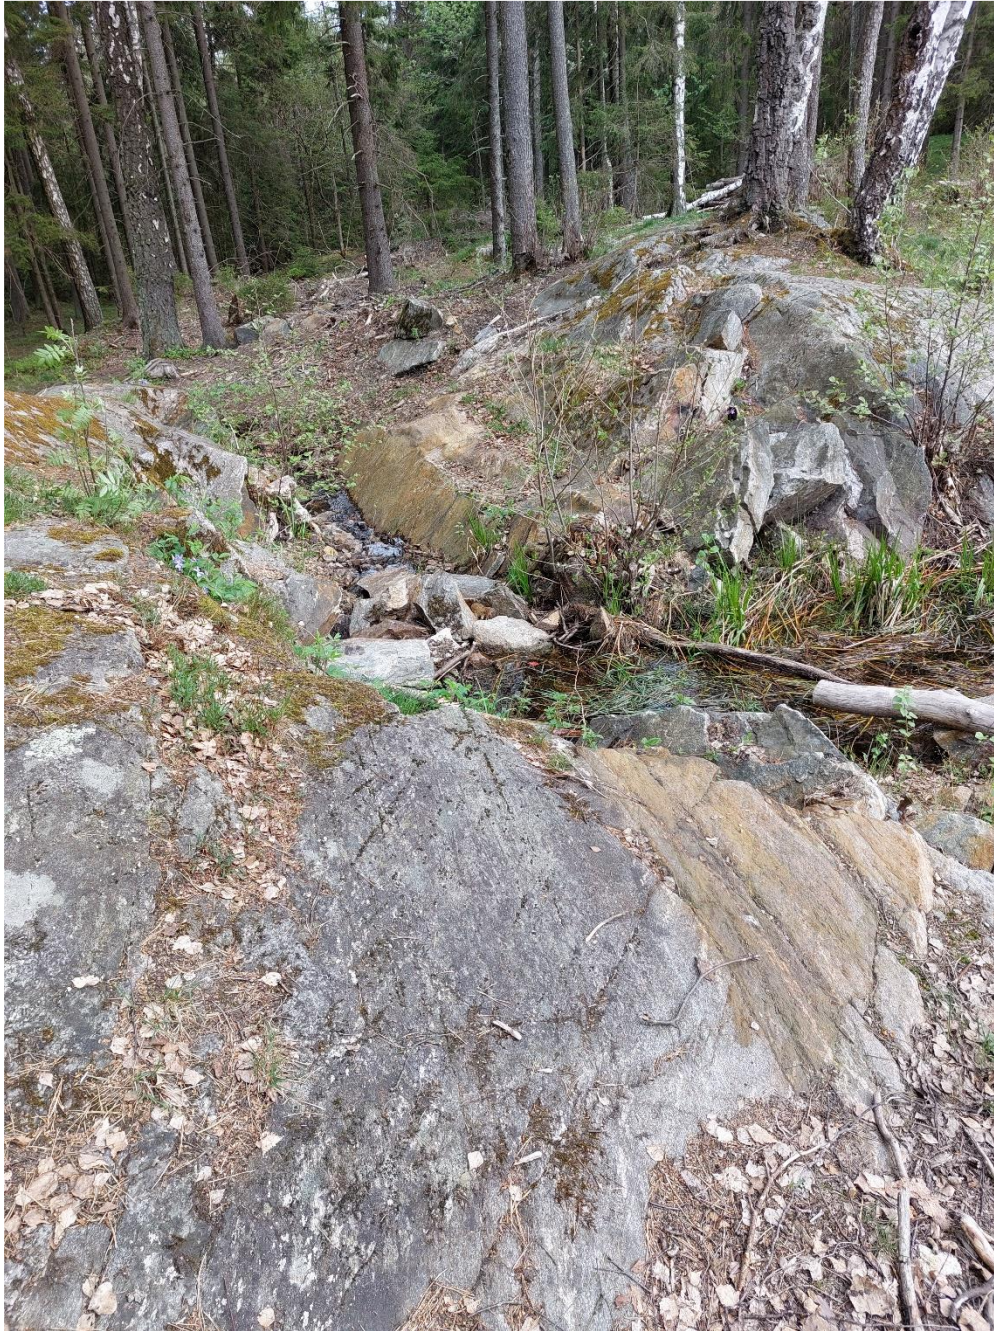
Bilde 7. Flomløpskanal ved sperredam 2. Delvis tilstoppet med stein av dammens besøkende (Foto: Civil Consulting)

I dag holdes et lite flomløp i nord åpent, men dette blir jevnlig tilstoppet av besøkende. Dammen har i dag ingen annen mulighet for ytterligere flomavledning. Tiltaket med midlertidig senking av vannstanden er derfor ment å ivareta både kravet til sikker flomavledning, samt redusere vannstanden – og dermed øke fribordet og dammens sikkerhet.
