# DETALJPLAN FOR MILJØ OG LANDSKAP

## Brattreitelva

Rehabilitering av terskler

04.05.2023 / REVISJON: REV 1.0

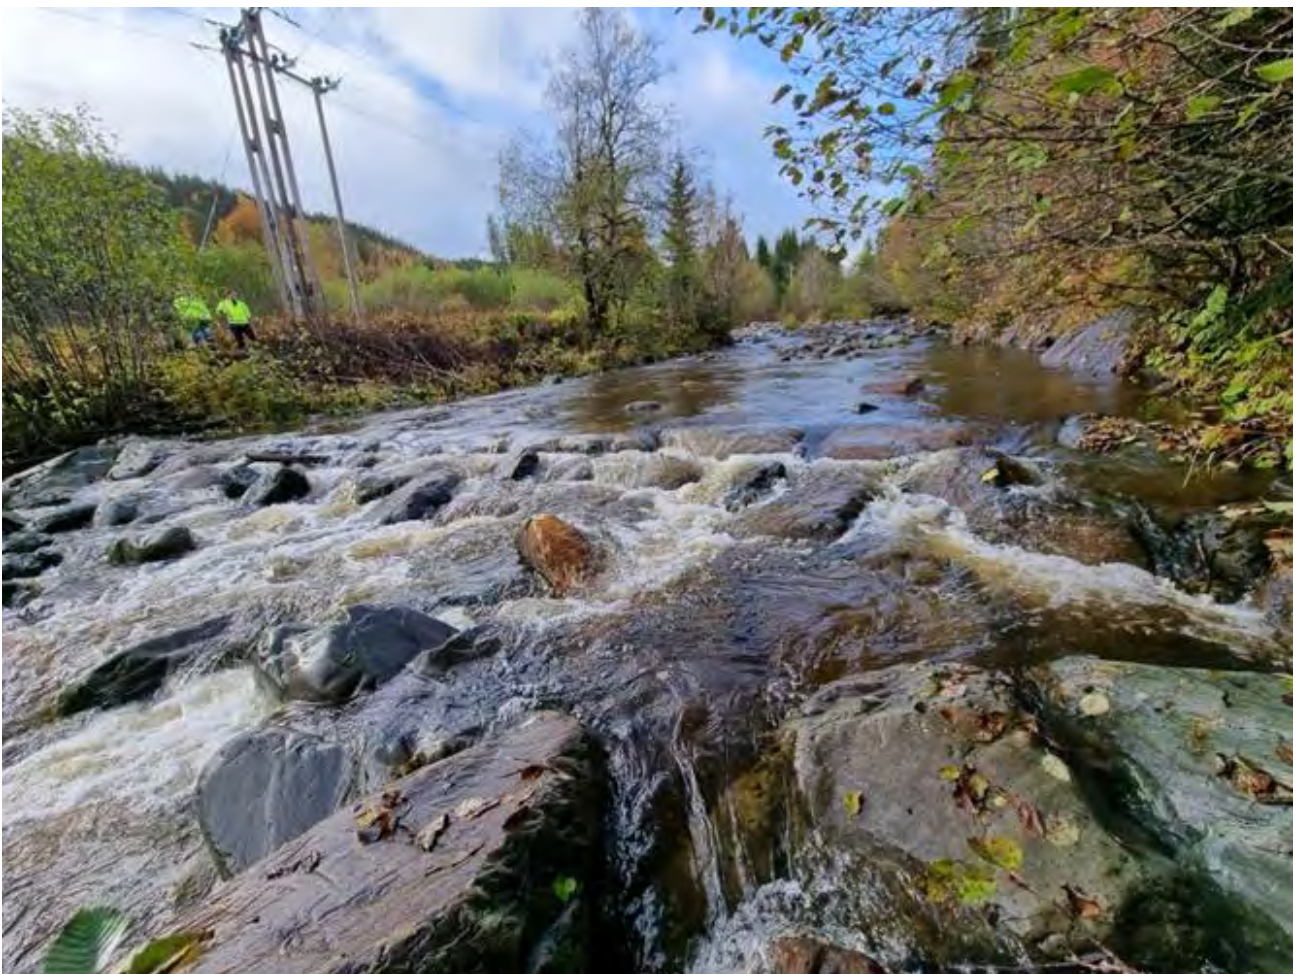
*Foto: Etablert terskel i Brattreitelva, Steinkjer kommune.*

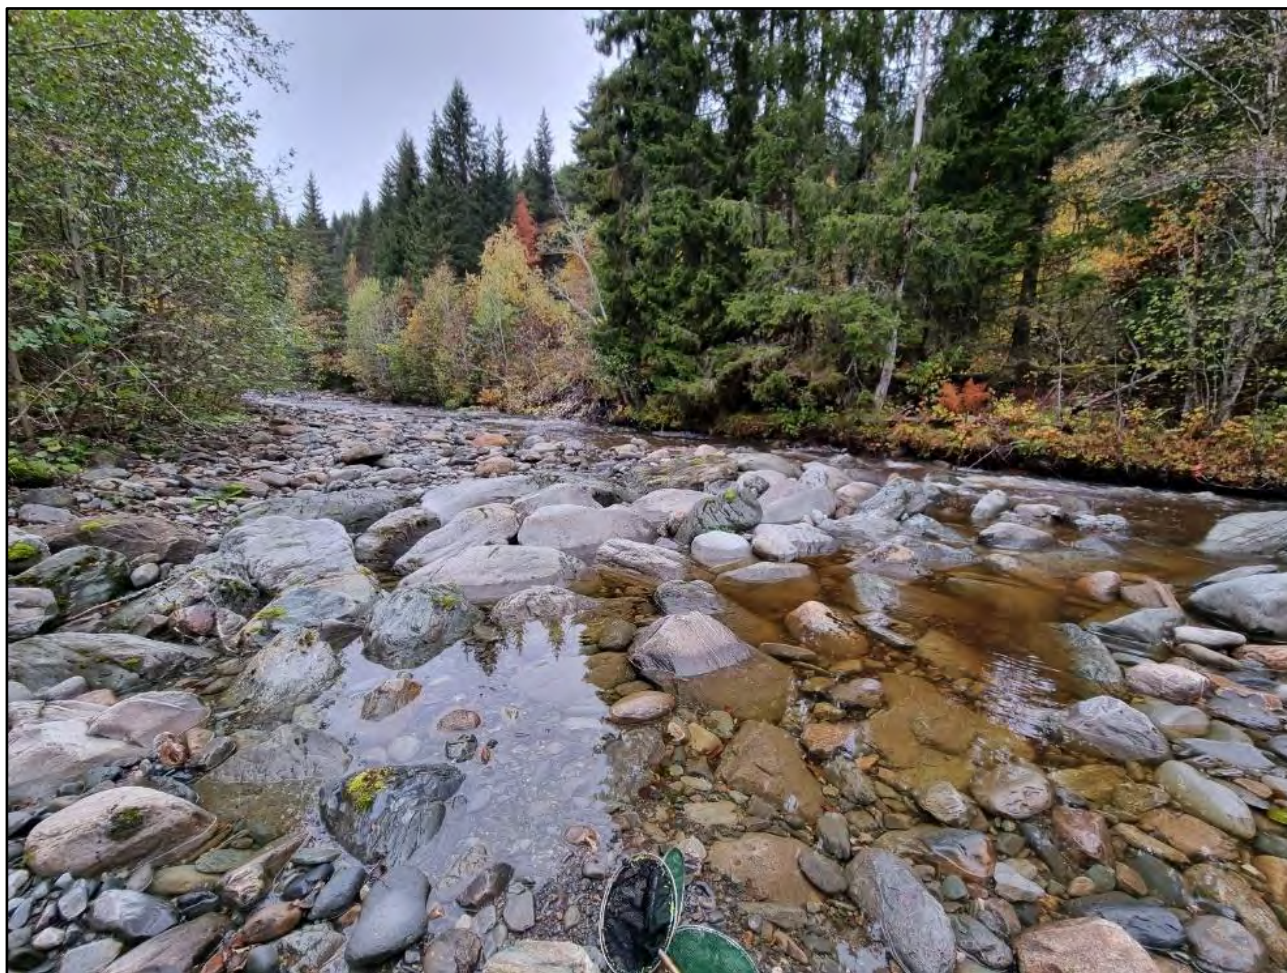
Figur 2 viser terskel T10. Terskelen er ødelagt på grunn av flom og planlegges renoveret.

| Terskelnummer | Tilstand | Annet |
|---|---|---|
| T10 | Terskelen består. Bassenget er fylt opp av løsmasser som fungerer som gyteområde. Terskelen har medført noe innsnevring av elveløpet. Det pågår noe erosjon i kantvegetasjon som er en konsekvens av terskelen. | To gytefisk observert |

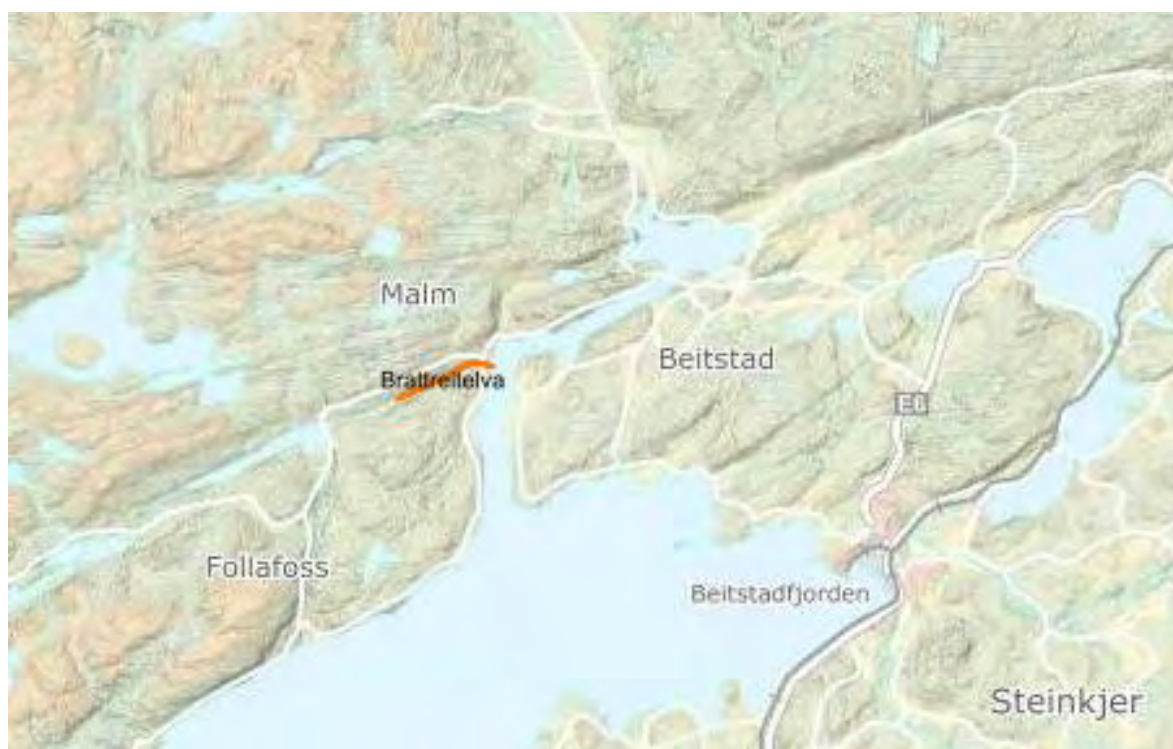
Figur 4 Utsnitt av kart, beliggenhet av Brattreitelva. Anadrom strekning er markert på kart (Lakseregisteret).
