# D52 Kartlegging av kritiske grunnforhold

Vurderingsrapport oversiktskartlegging av kvikkleiresoner langs riksvegrute 8

| Dokumentreferanse | 10225042-RIG-R07_rev01 Vurderinger av kvikkleiresoner langs riksvegtrute 8 |

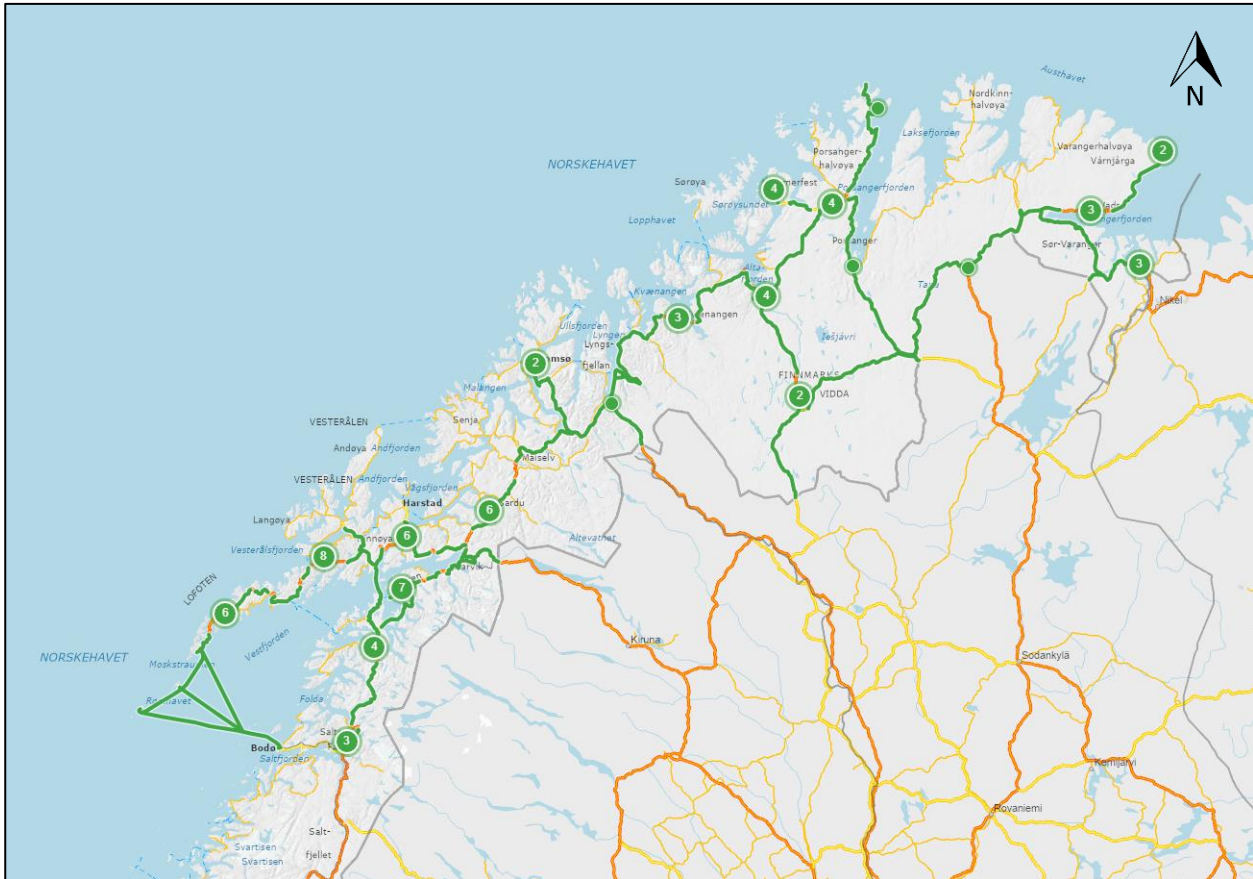
Figur 1: Utklipp fra vegkart.no som illustrerer riksvegrute 8.

Figur 1 viser hvilke veger som danner riksvegrute 8.

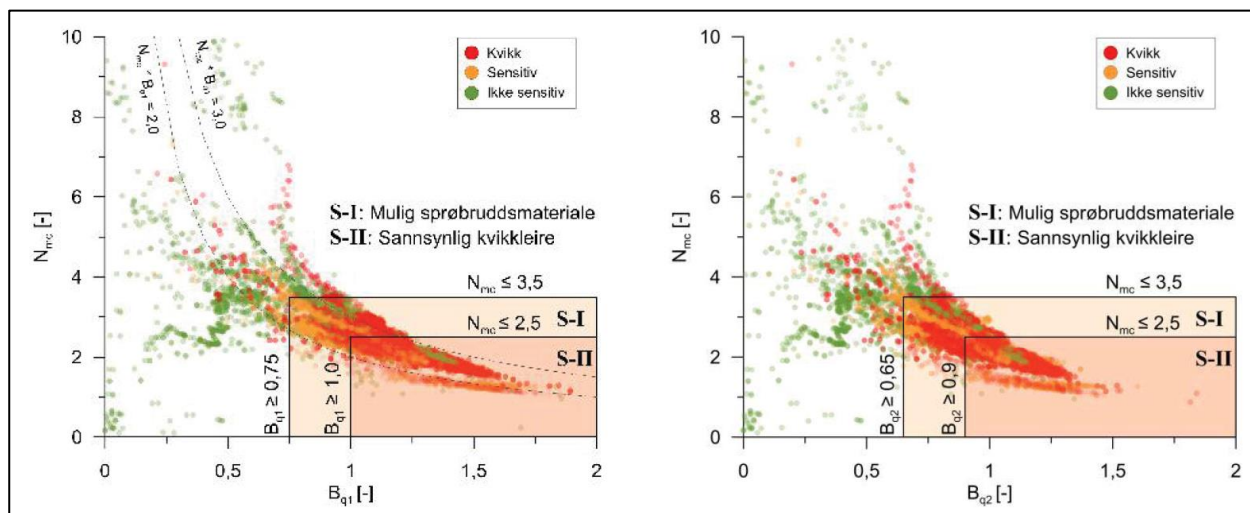
Figur 2 Utlipp av rapport 126/2015 *Detektering av kvikkleire – Sluttrapport* [8]. Graf til venstre viser  $N_{mc}$ – $B_{q1}$ , og graf til høyre viser  $N_{mc}$ – $R_{fu}$  (feil angivelse på figur).

Rapporten foreslår at man kan benytte revidert spissmotstand ( $N_{mc}$ ) sammen med revidert poretrykksforhold ( $B_{q1}$ ) og friksjonsforhold ( $R_{fu}$ ).

- $N_{mc} \leq 3,5$  og  $B_{q1} \geq 0,75$ : S-I Mulig sprøbruddmateriale
- $N_{mc} \leq 2,5$  og  $B_{q1} \geq 1,00$ : S-II Sannsynlig kvikkleire

- $N_{mc} \leq 3,5$  og  $R_{fu} \leq 2,0$  %: S-I Mulig sprøbruddmateriale

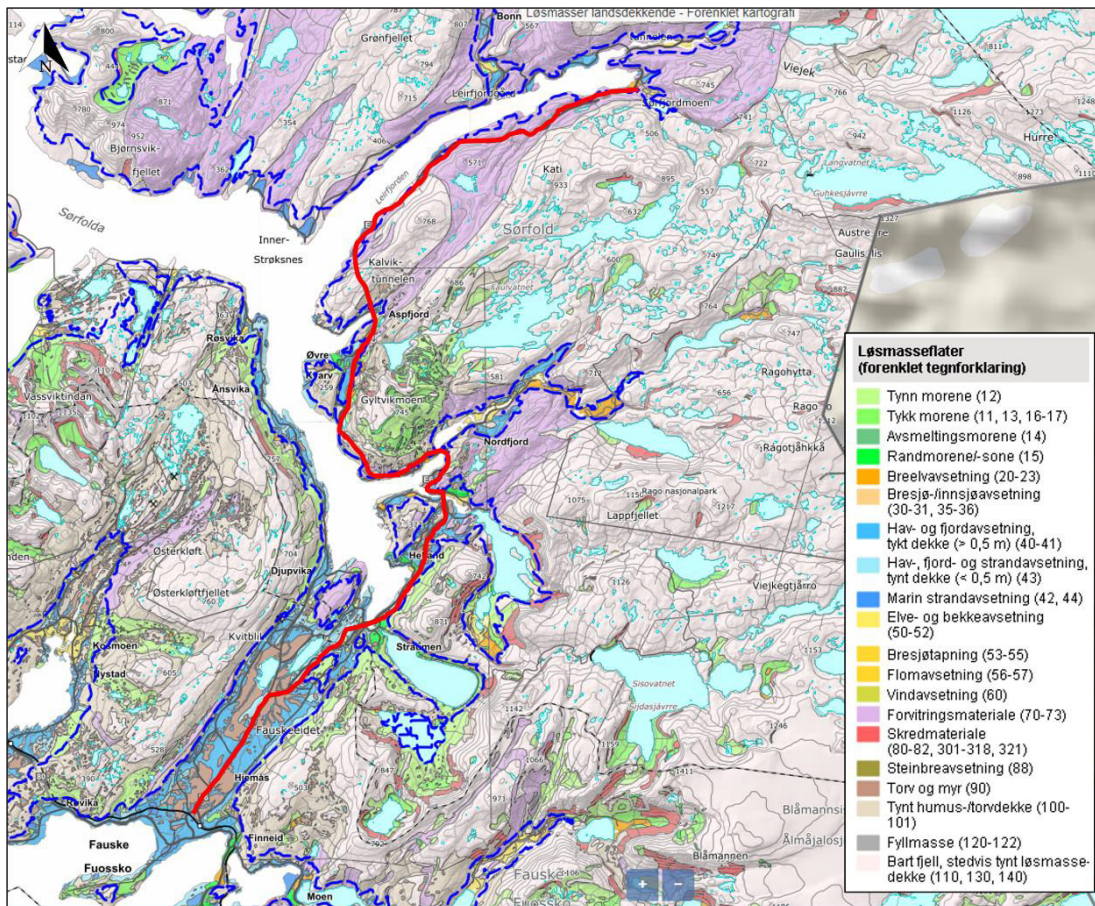
Figur 3 Utklipp av NGUs løsmassekart [5] som viser plasseringen av E6 Fauske – Narvik, her strekningen Fauske - Sørfjordmo. Marin grense er vist med blå stiplet linje. Kartlagt målestokk 1:20 000 og 1:50 000.

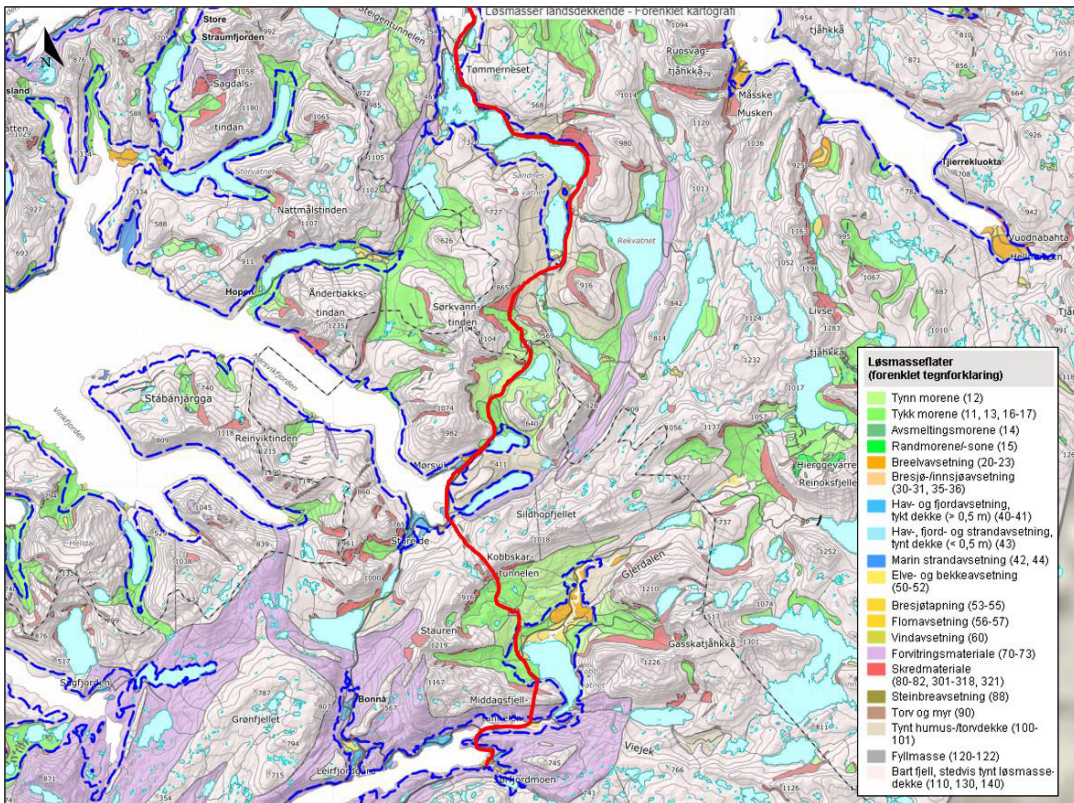
Figur 4: Utklipp av NGUs løsmassekart [5] som viser plasseringen av E6 Fauske – Narvik, her strekningen Sørkjøfjordmo - Tømmerneset. Marin grense er vist med blå stiplede linje. Kartlagt målestokk fra 1: 50 000 til 1:250 000.

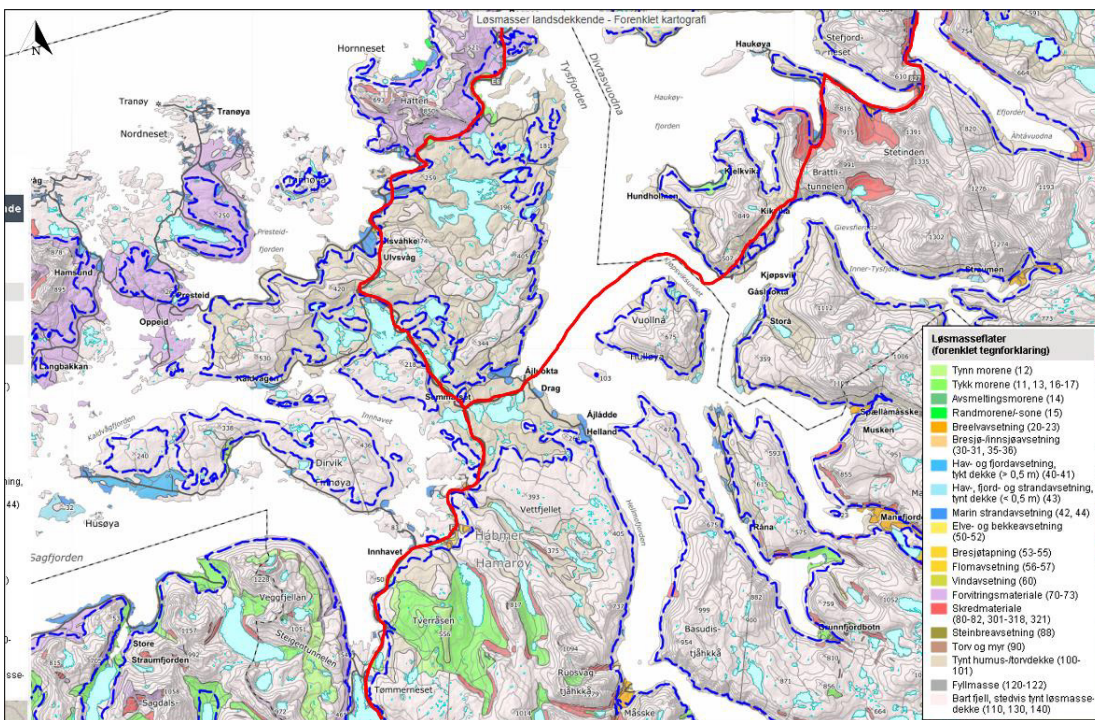
Figur 5: Utklipp av NGUs løsmassekart [5] som viser plasseringen av E6 Fauske – Narvik, her strekningen Tømmerneset – Bogen/Kjelkvika. Marin grense er vist med blå stiplede linje. Kartlagt målestokk fra 1: 100 000 til 1:250 000.

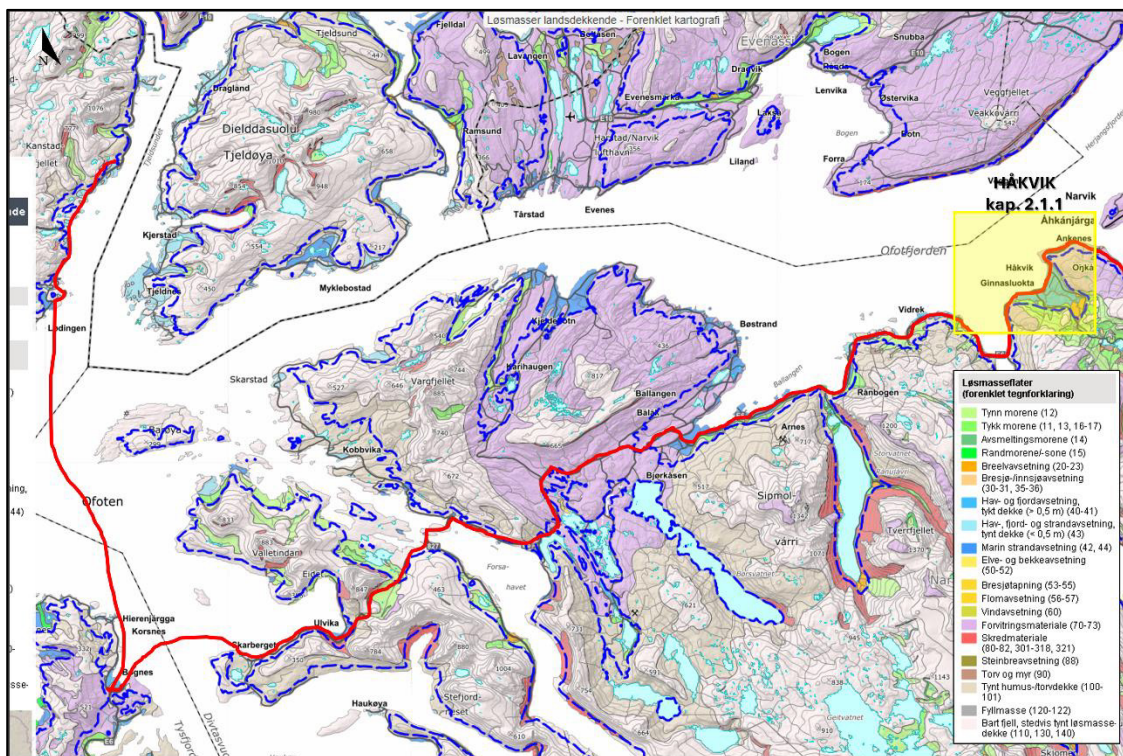
Figur 6: Utklipp av NGUs løsmassekart [5] som viser plasseringen av E6 Fauske – Narvik, her strekningen Kjelkvika - Narvik. Marin grense er vist med blå stiple linje. Kartlagt målestokk fra 1: 100 000 til 1:250 000. Plassering av Håvik sone er angitt med gult rektangel.

Innenfor denne strekningen er det utredet ett område, Håkvik. Plassering av området er angitt i Figur 6.

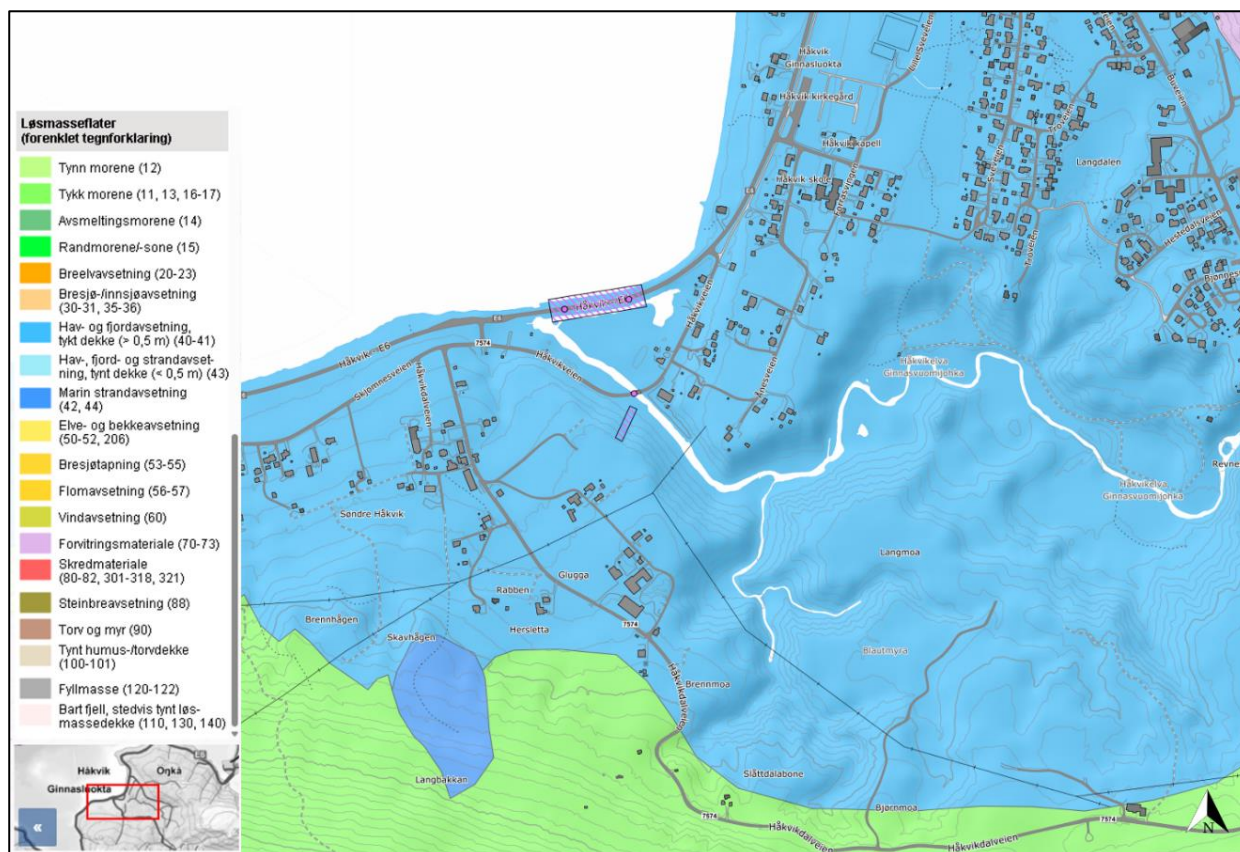
Figur 7: Utklipp fra NGU Løsmasser [5] som viser SVV-kvikkleirepunkter kartlagt ved Håkvik i Narvik kommune. Håkvik ligger ca. 12 km vest for Narvik, og sonen ligger i område karakterisert av hav- og fjordavsetninger (blå farge). Kartlagt målestokk: 1: 100 000.

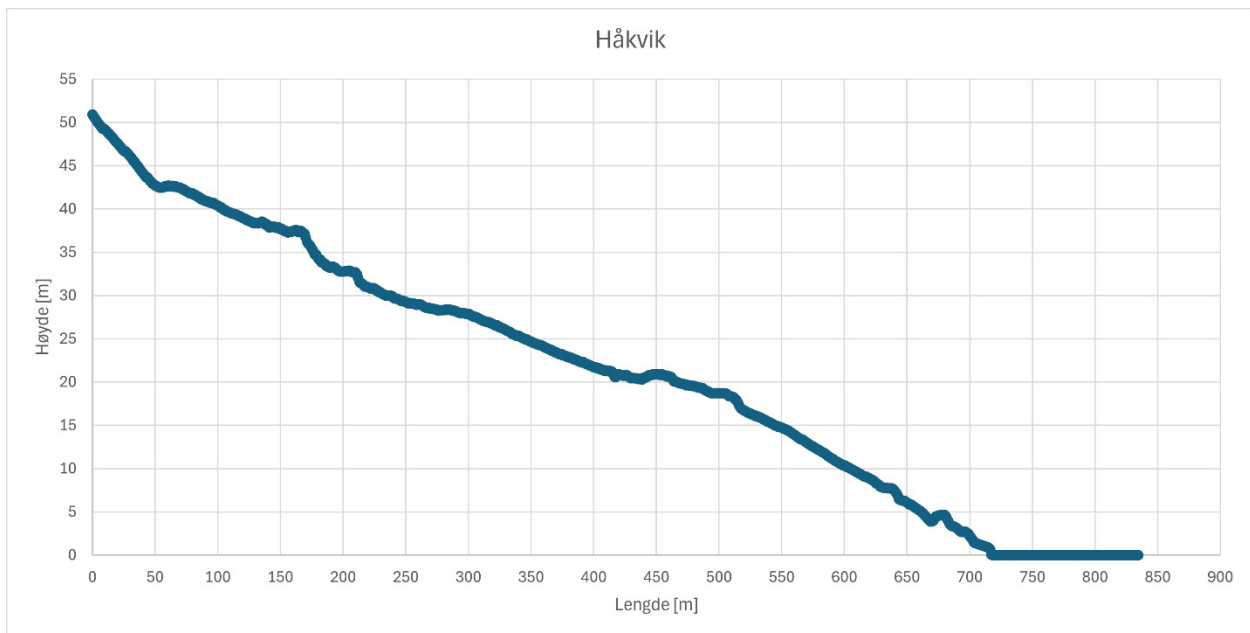
Figur 8: Høydeprofil fra Høydedata, fra Hersletta og nordvestover mot strandlinjen i Håkvik. Beliggenhet av profilet er markert i Figur 11.

Ellers følger terrenghelningen utløpet på elva i sjøen, og heller stort sett nordvestover, eller nordøstover ned mot elven ved Brennmoa. Terrengen kan generelt beskrives som et platåterreng i retning nordøst mot elva, mens i nordlig retning har det en jevn helning over 1:15 ned mot sjøen.

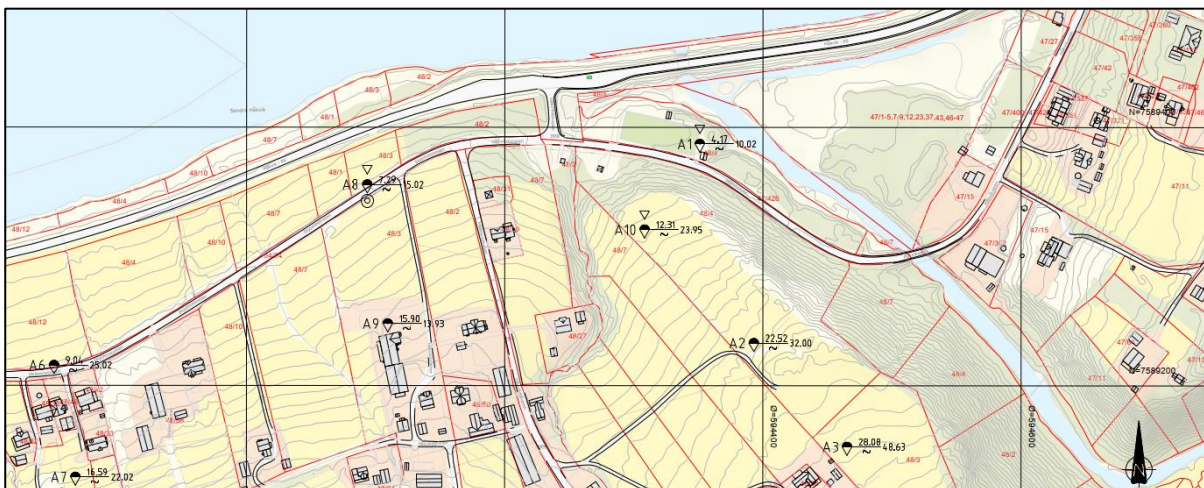
Figur 9: Utklipp fra borplan RR8-OP-A1 fra datarapport 10225041-RIG-R08 [1].

Det ble gjennomført 12 stk. dreietrykksonderinger for oversiktskartleggingen. Sonderingene indikerte jevnt over bløte, sensitive masser, stedvis med noe antydning til økende fasthet. De ble for det meste avbrutt til planlagt dybde uten å påtreffe noe fast. Disse ble supplert med 4 stk CPTu-sonderinger i punktene A1, A8, A10 og A11, se Tabell 2, samt 6 stk. prøvesylindre i punkt A8. Det ble utført rutineundersøkelser på prøvene, og det ble påvist kvikkleire i 5 av 6 sylindre, med en omrørt fasthet på 0,1 kPa, og sensitivitet mellom 25-412. Tolkningen av CPTu etter NIFS'15 resulterte i «mulig sprøbruddmateriale» i 3 av 4 CPTu-sonderinger. Se Figur 9 og Figur 10 for utklipp fra borplan.

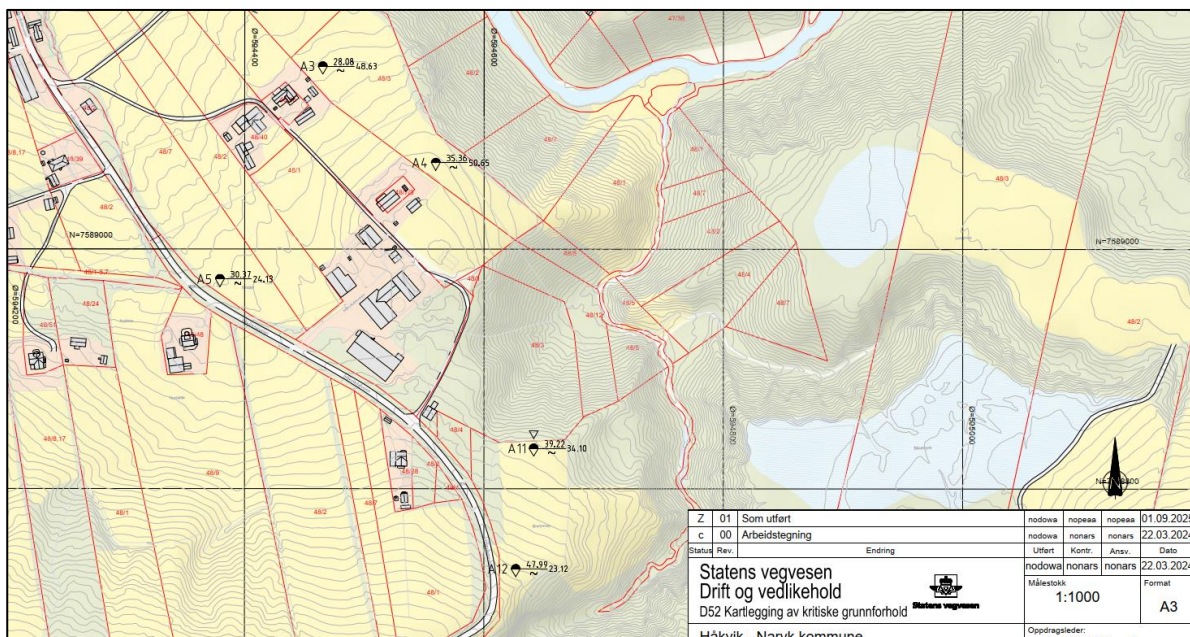
Figur 10: Utklipp fra borplan RR8-OP-A2 fra datarapport 10225041-RIG-R08 [1].

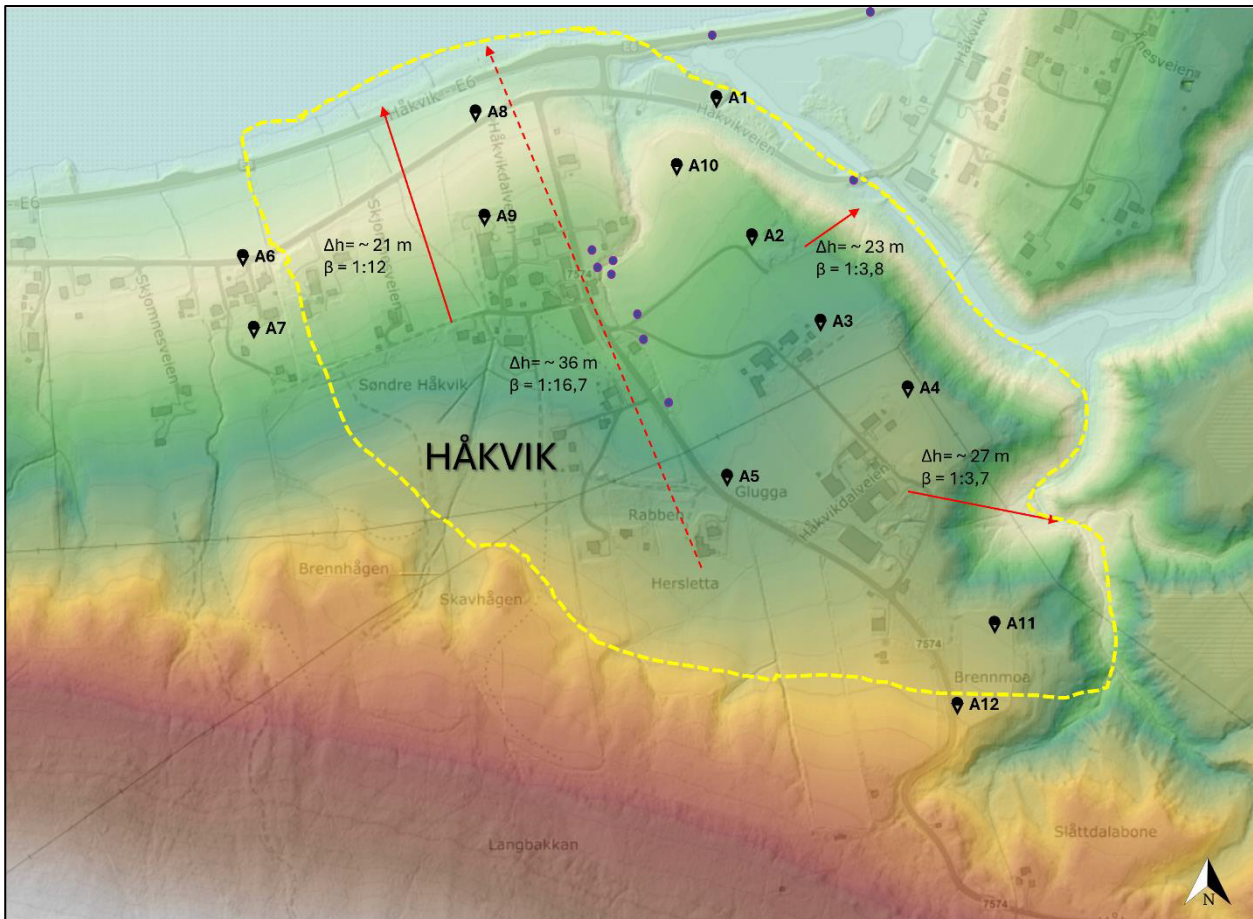
Figur 11: Skyggerelieff med innlagt høydeplott i farger hentet fra Høydedata.no som viser konturene i terrenget [6]. Gul stiplet linje indikerer sonens avgrensning etter supplerende grunnundersøkelser. De lille punktene markerer SVV-kvikkleirepunkter. Profilet som er brukt i kap. 2.11.1.1 er angitt med stiplet pil.

Det er tidligere utført sonderinger i forbindelse med en bru som krysser Håkvikelva, samt noen sonderinger som dekker boligområdet på Søndre Håkvik. Massene består av siltig leire og ser bløte ut over hele dybden som strekker seg til over 25,9 m uten å treffe fjell eller faste masser. Kvikkleire er påvist med en mektighet på 8 m, og med en sensitivitet som ligger på 24-520. Terrengen bærer tydelige preg av geologisk aktivitet langs elveløpet (se skyggerelieff i Figur 11 nær Brennmoa, Blautmyra og Bjørnmoa).

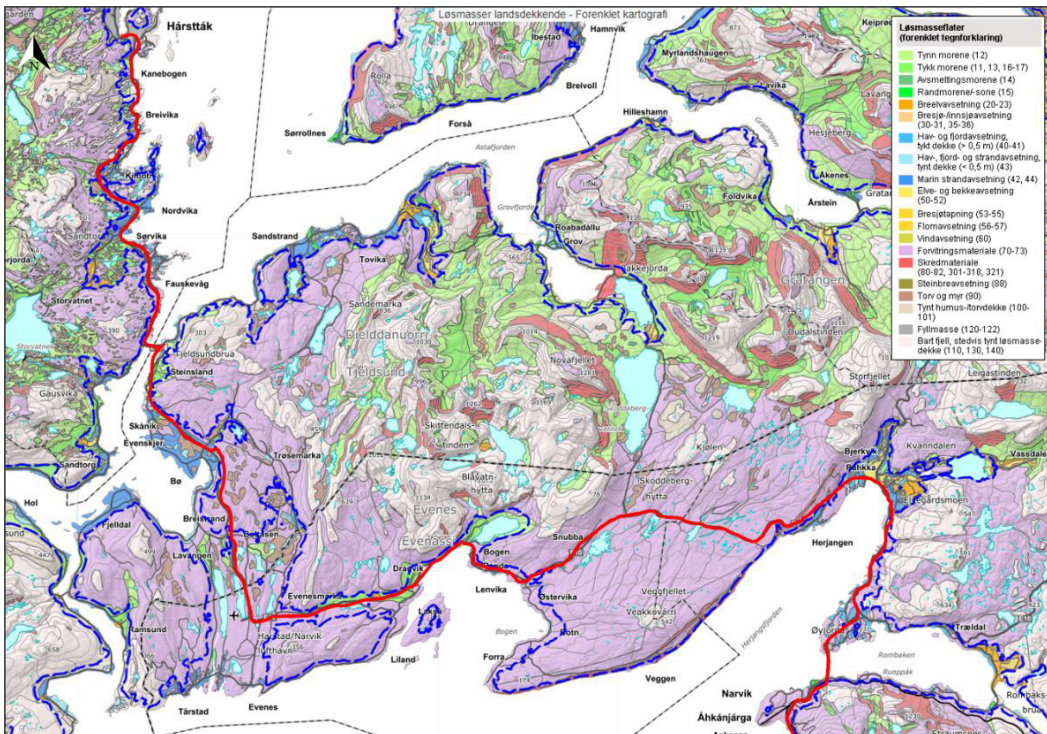
Figur 12: Utklipp av NGUs løsmassekart [5] som viser plasseringen av E6 Narvik – Harstad, her strekningen Narvik – Harstad. Marin grense er vist med blå stiplet linje. Kartlagt målestokk fra 1: 100 000 til 1:250 000.

Strekningen E10 mellom Narvik og Harstad går langsmed kysten og preges hovedsakelig av hav- og fjordavsetninger, og tynt løsmassedekke eller berg. Veggen passerer også enkelte elveutløp. Strekningen inkluderer også deler av E6 mellom Narvik og Bjerkvik, og riksvei 83 mellom Bergseng og Harstad. I tillegg er det en utstikker som omfatter E6 og E10 fra Narvik til Riksgrensen. Se Figur 12-Figur 13. Deler av strekningen ligger over marin grense.

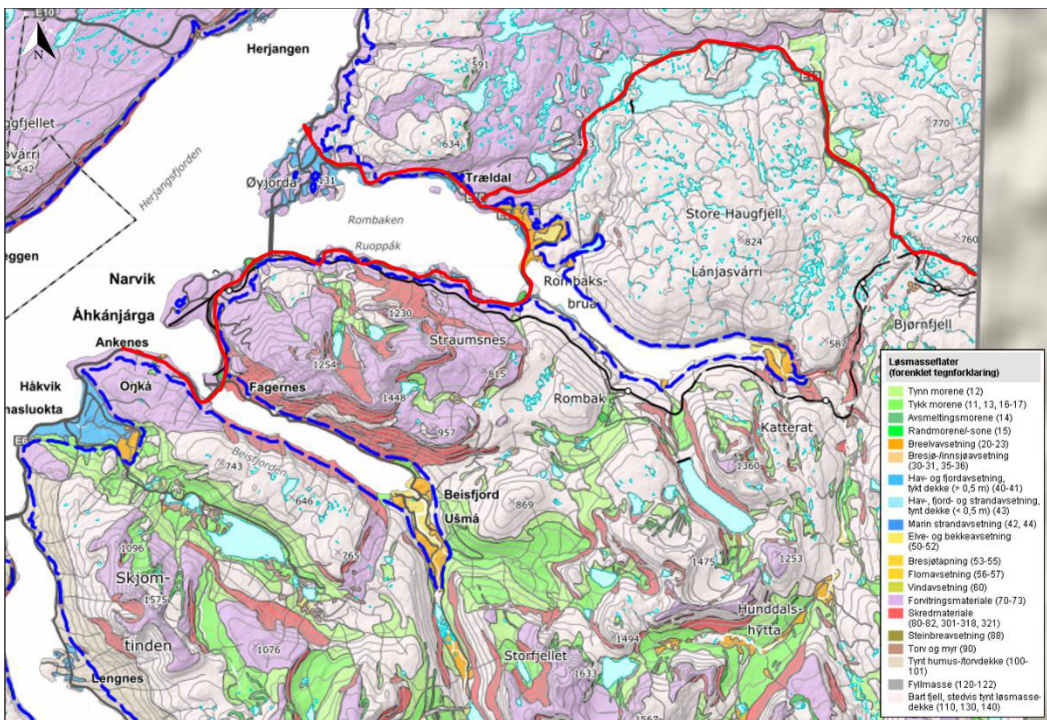
Figur 13: Utklipp av NGUs løsmassekart [5] som viser plasseringen av E6 Narvik – Harstad, her strekningen Narvik – Riksgrensen. Marin grense er vist med blå stiplet linje. Kartlagt målestokk fra 1: 100 000 til 1:250 000.

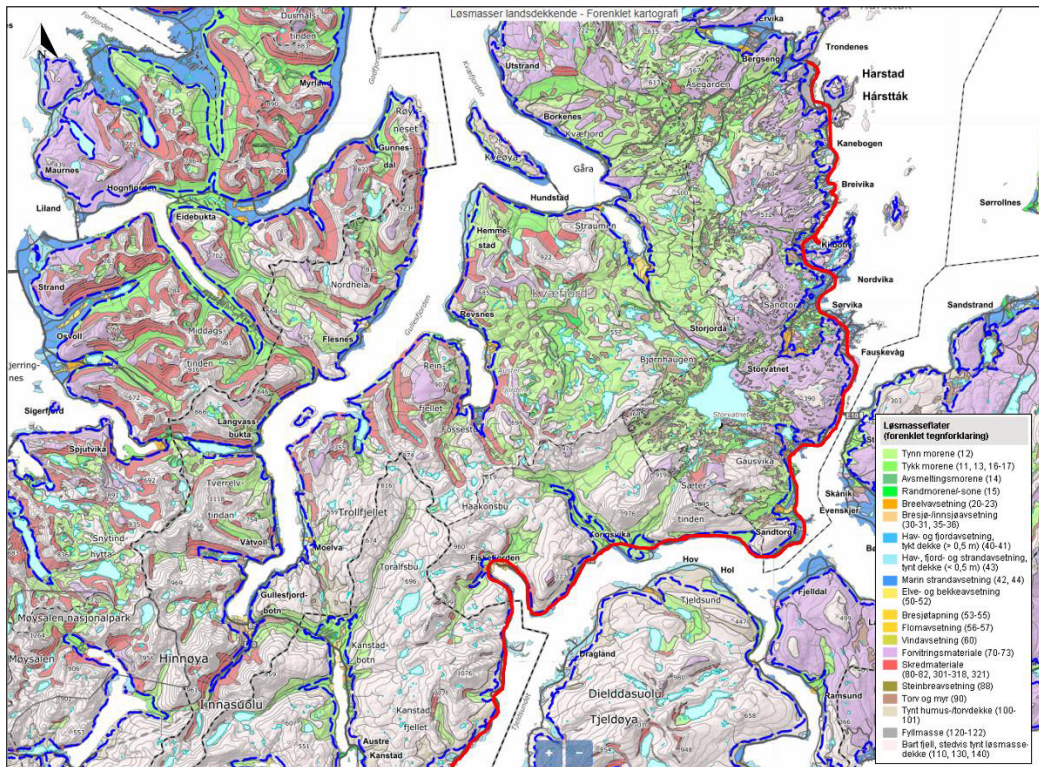
Figur 14: Utklipp av NGUs løsmassekart [5] som viser plasseringen av E6 Harstad til Å og Sortland, her strekningen Harstad - Klubben. Marin grense er vist med blå stiplet linje. Kartlagt målestokk fra 1: 100 000 til 1:250 000.

Strekningen Harstad – Sortland/Å omfatter E10 fra Harstad til Å og riksvei 85 fra Gulletfjord til Sortland. Hele denne strekningen går langsmed eller nær kysten, og er derfor hovedsakelig preget av hav- og fjordavsetninger, tynt løsmassedekke og bart fjell. Vegen passerer også enkelte elveutløp. Se Figur 14-Figur 18.

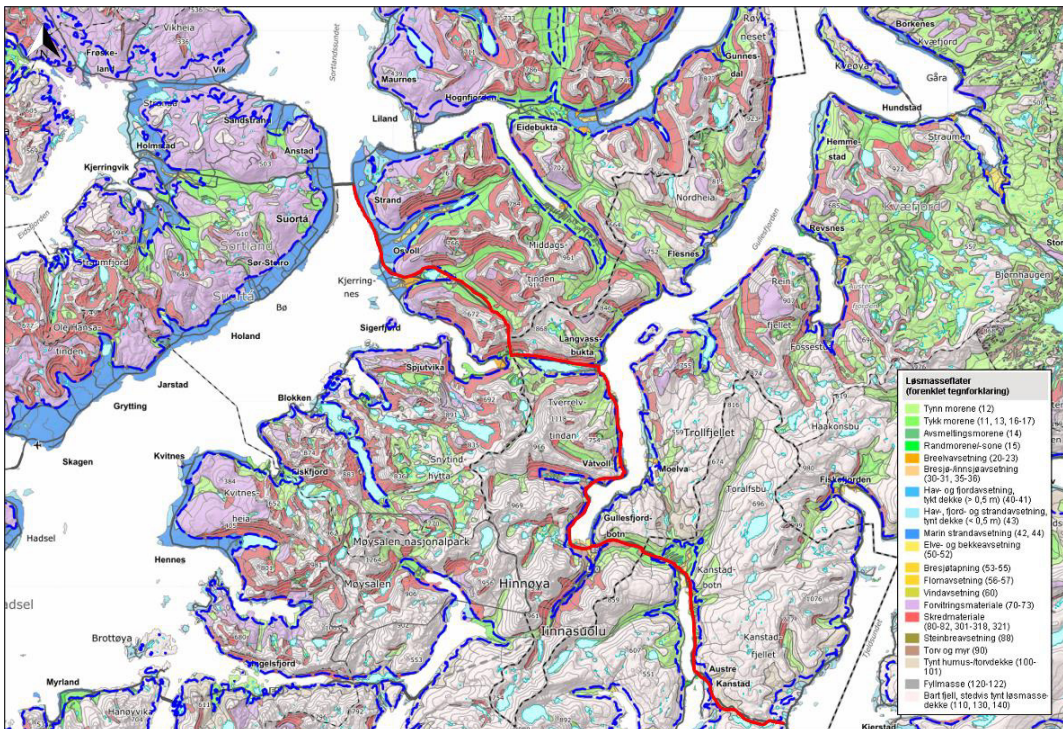
Figur 15: Utklipp av NGUs løsmassekart [5] som viser plasseringen av E6 Harstad til Å og Sortland, her strekningen Klubben - Sortland. Marin grense er vist med blå stiplet linje. Kartlagt målestokk fra 1: 100 000 til 1:250 000.

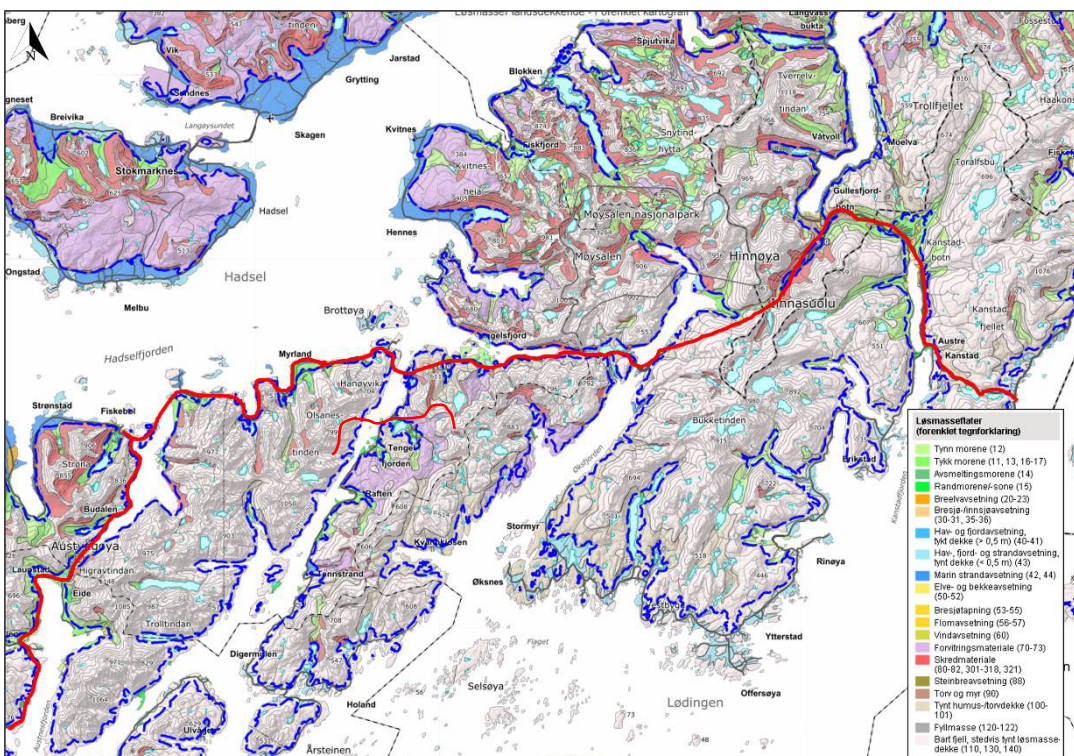
Figur 16: Utklipp av NGUs løsmassekart [5] som viser plasseringen av E6 Harstad til Å og Sortland, her strekningen Klubben - Austvågøya. Marin grense er vist med blå stiplet linje. Kartlagt målestokk 1:250 000.

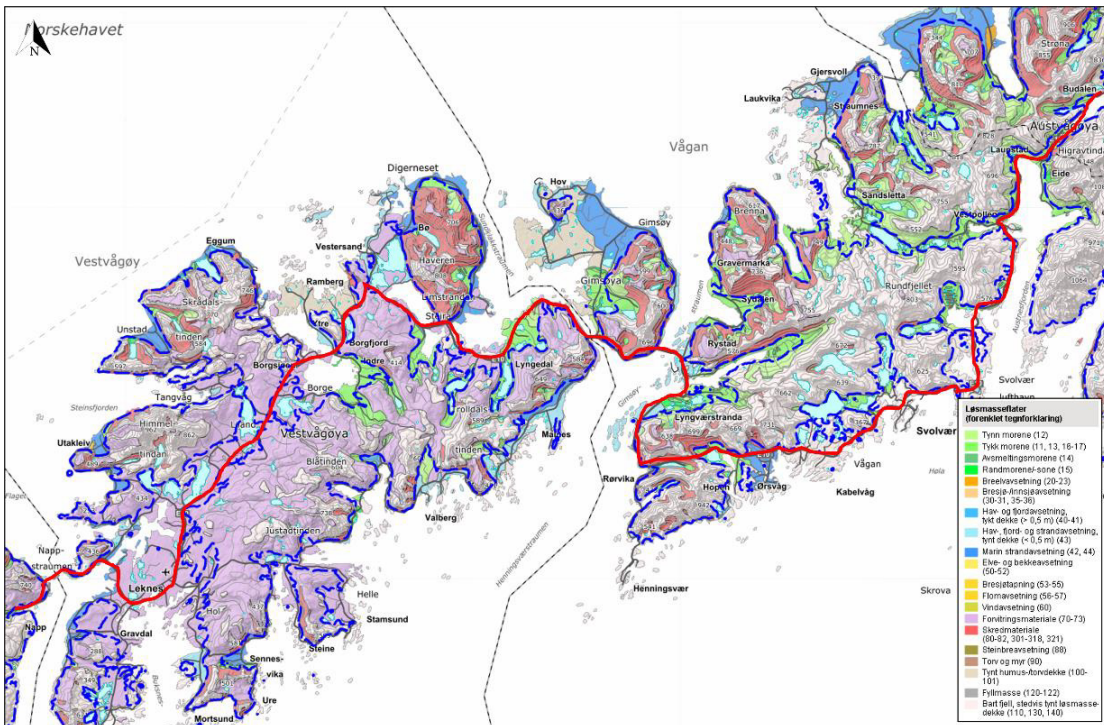
Figur 17: Utklipp av NGUs løsmassekart [5] som viser plasseringen av E6 Harstad til Å og Sortland, her strekningen Austvågøya - Leknes. Marin grense er vist med blå stiplede linje. Kartlagt målestokk 1:250 000.

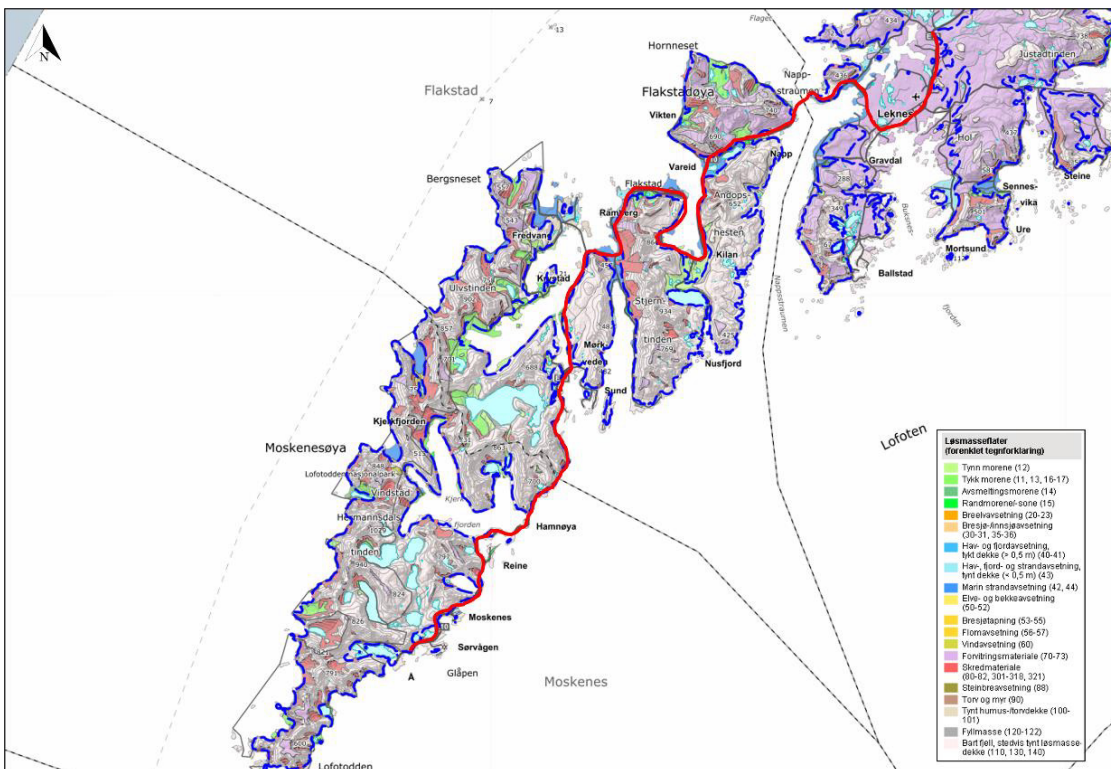
Figur 18: Utklipp av NGUs løsmassekart [5] som viser plasseringen av E6 Harstad til Å og Sortland, her strekningen Leknes - Å. Marin grense er vist med blå stiplede linje. Kartlagt målestokk 1:250 000.

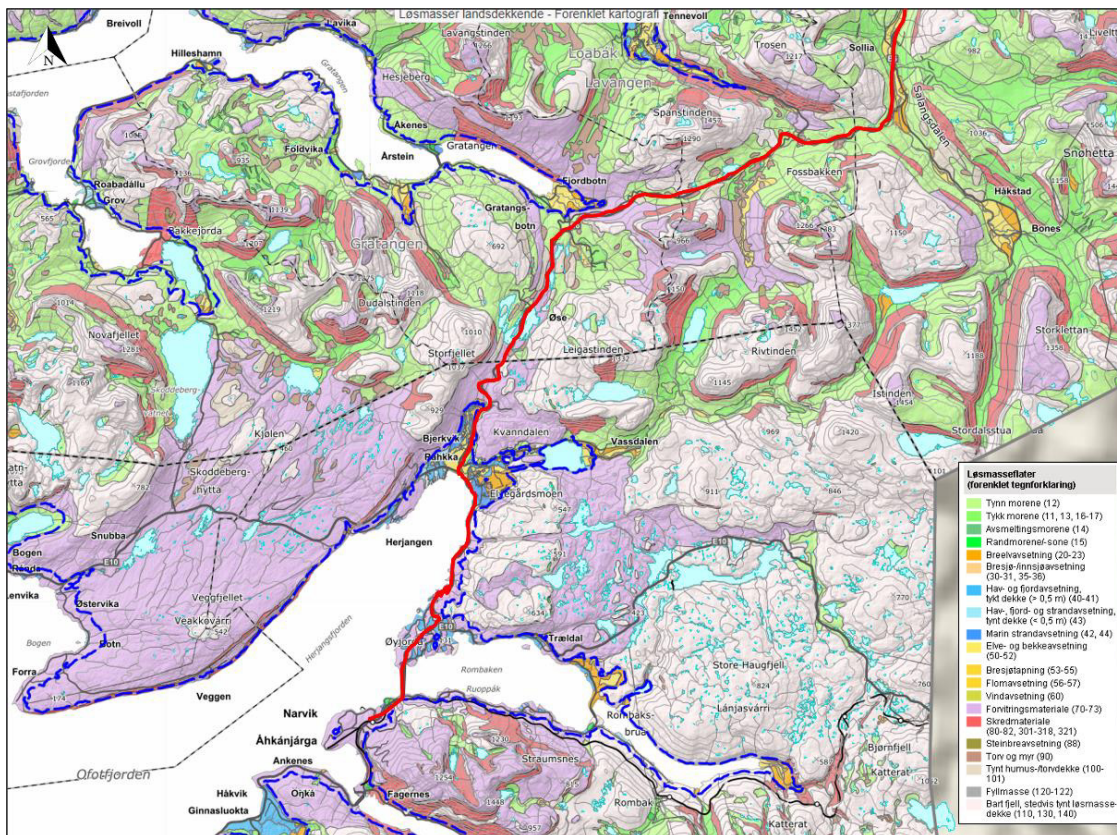
Figur 19: Utklipp av NGUs løsmassekart [5] som viser plasseringen av E6 Narvik til Tromsø, her strekningen Narvik - Sollia. Marin grense er vist med blå stiplede linje. Kartlagt målestokk 1:100 000.

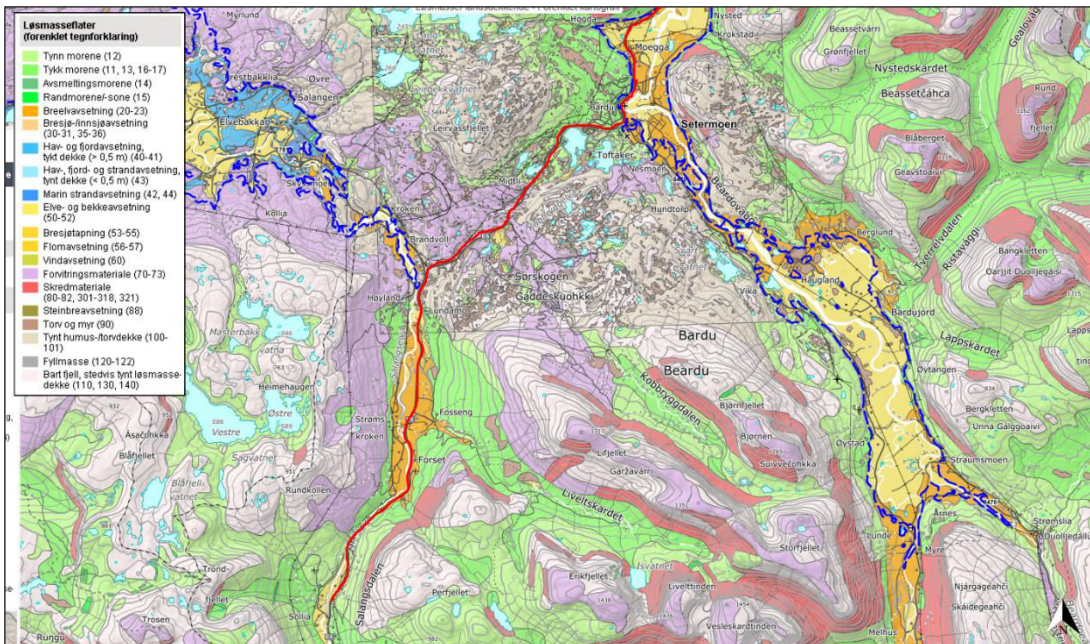
Figur 20: Utklipp av NGUs løsmassekart [5] som viser plasseringen av E6 Narvik til Tromsø, her strekningen Sollia – Setermoen. Marin grense er vist med blå stiplede linje. Kartlagt målestokk 1: 20 000 til 1:250 000.

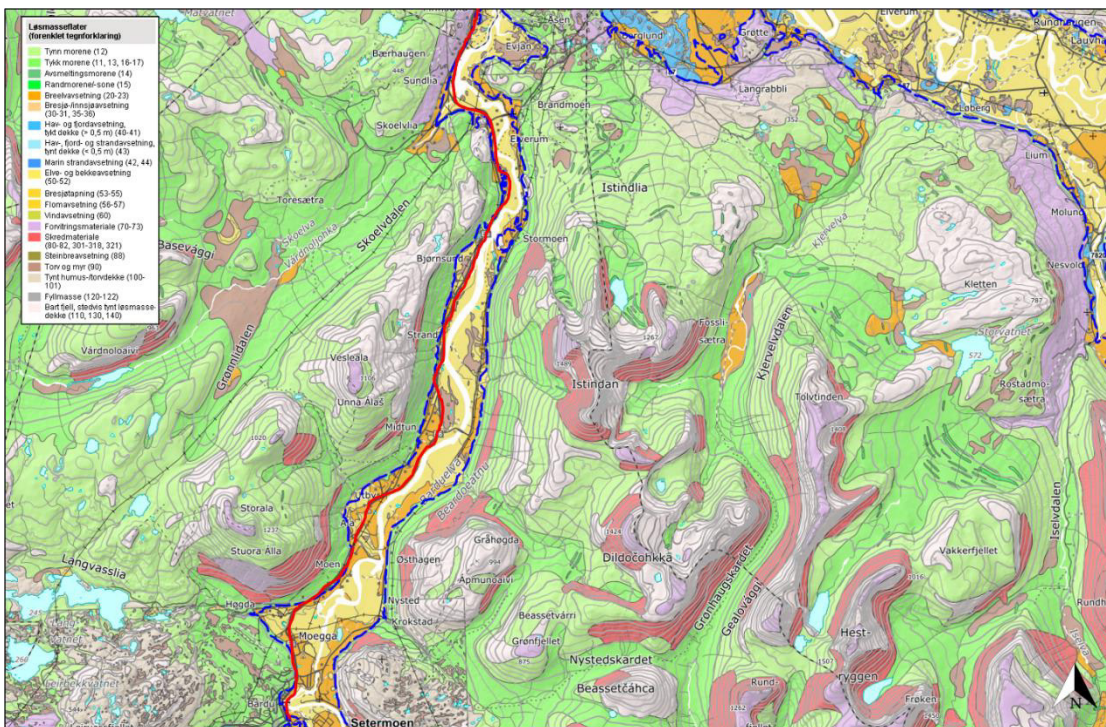
Figur 21: Utklipp av NGUs løsmassekart [5] som viser plasseringen av E6 Narvik til Tromsø, her Setermoen - Brandmoen . Marin grense er vist med blå stiplede linje. Kartlagt målestokk 1: 20 000 til 1:250 000.

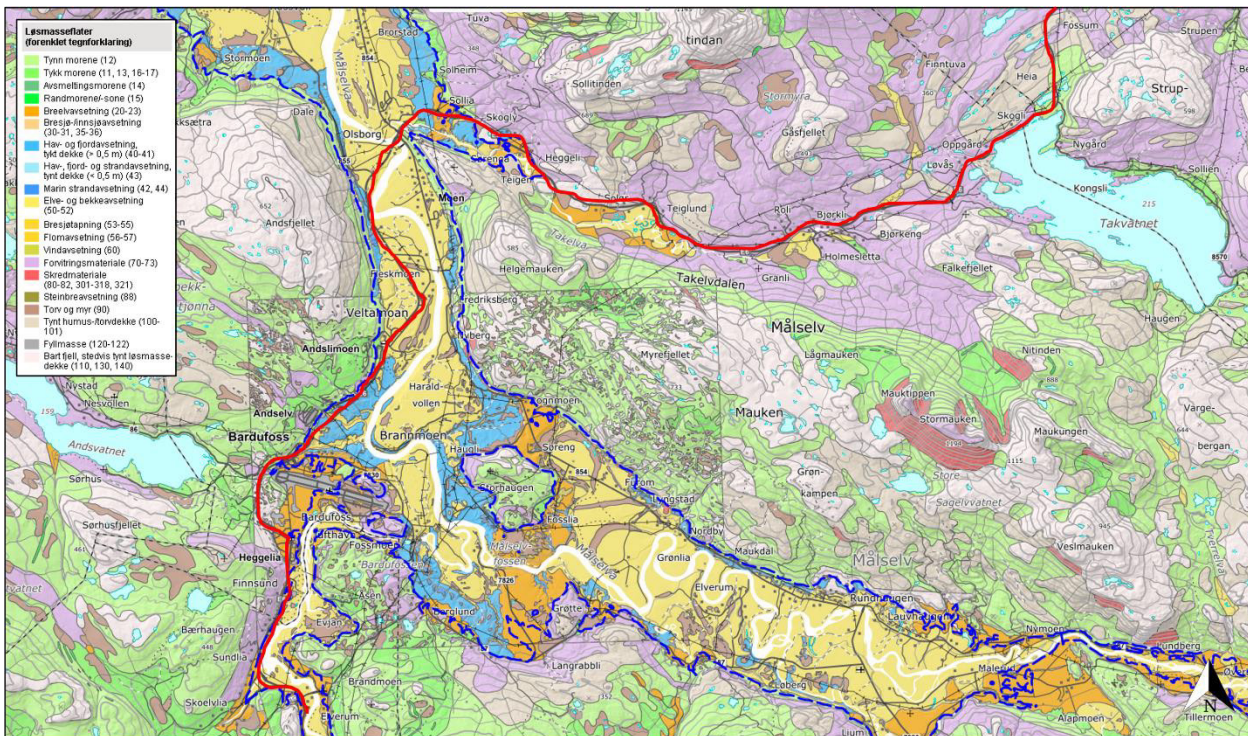
Figur 22: Utklipp av NGUs løsmassekart [5] som viser plasseringen av E6 Narvik til Tromsø, her Brandmoen - Fossum. Marin grense er vist med blå stiplede linje. Kartlagt målestokk 1: 50 000 til 1:250 000.

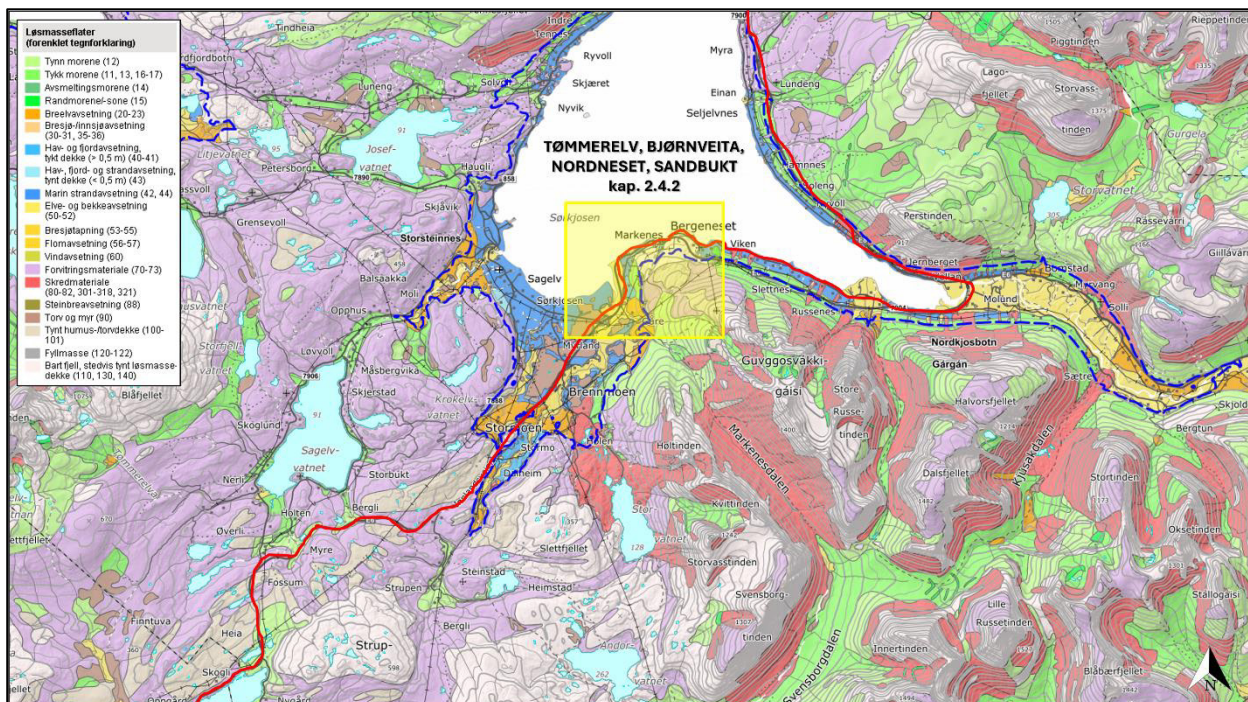
Figur 23: Utklipp av NGUs løsmassekart [5] som viser plasseringen av E6 Narvik til Tromsø, her Fossum-Nordkjosbotn - Myra. Marin grense er vist med blå stiplede linje. Kartlagt målestokk 1: 50 000 til 1:250 000. Plassering av sonene Tømmerelv, Bjørnveita, Nordneset og Sandbukt er angitt med gult rektangel.

Innenfor denne strekningen er det utredet to områder, som har resultert i 4 soner: Tømmerelv, Bjørnveita, Nordneset og Sandbukt. Plasseringen av disse er angitt på Figur 23.

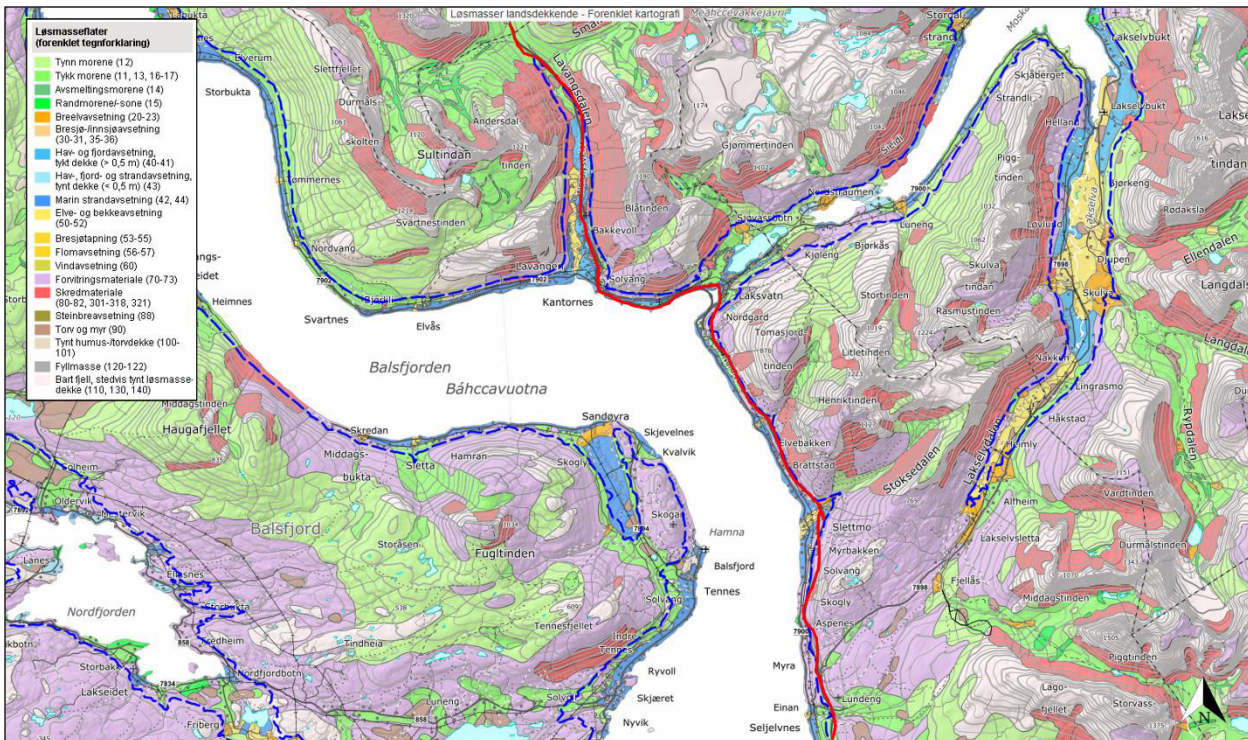
Figur 24: Utklipp av NGUs løsmassekart [5] som viser plasseringen av E6 Narvik til Tromsø, her Myra - Lavangsdalen. Marin grense er vist med blå stiplet linje. Kartlagt målestokk 1: 50 000 til 1:250 000.
