# D52 Kartlegging av kritiske grunnforhold

Vurderingsrapport oversiktskartlegging av kvikkleiresoner langs riksvegrute 8

| Dokumentreferanse | 10225042-RIG-R07_rev01 Vurderinger av kvikkleiresoner langs riksvegtrute 8 |

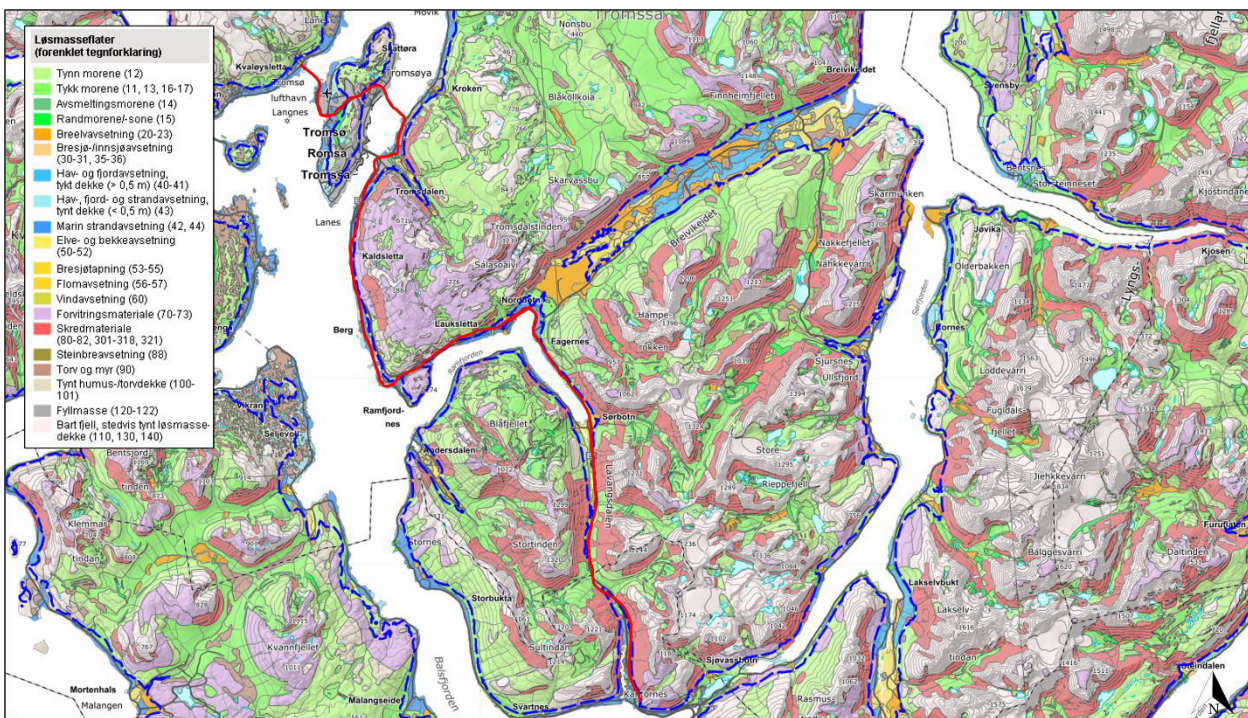
Figur 25: Utklipp av NGUs løsmassekart [5] som viser plasseringen av E6 Narvik til Tromsø, her Lavangsdalen – Tromsø. Marin grense er vist med blå stiplet linje. Kartlagt målestokk 1: 50 000 til 1:250 000.

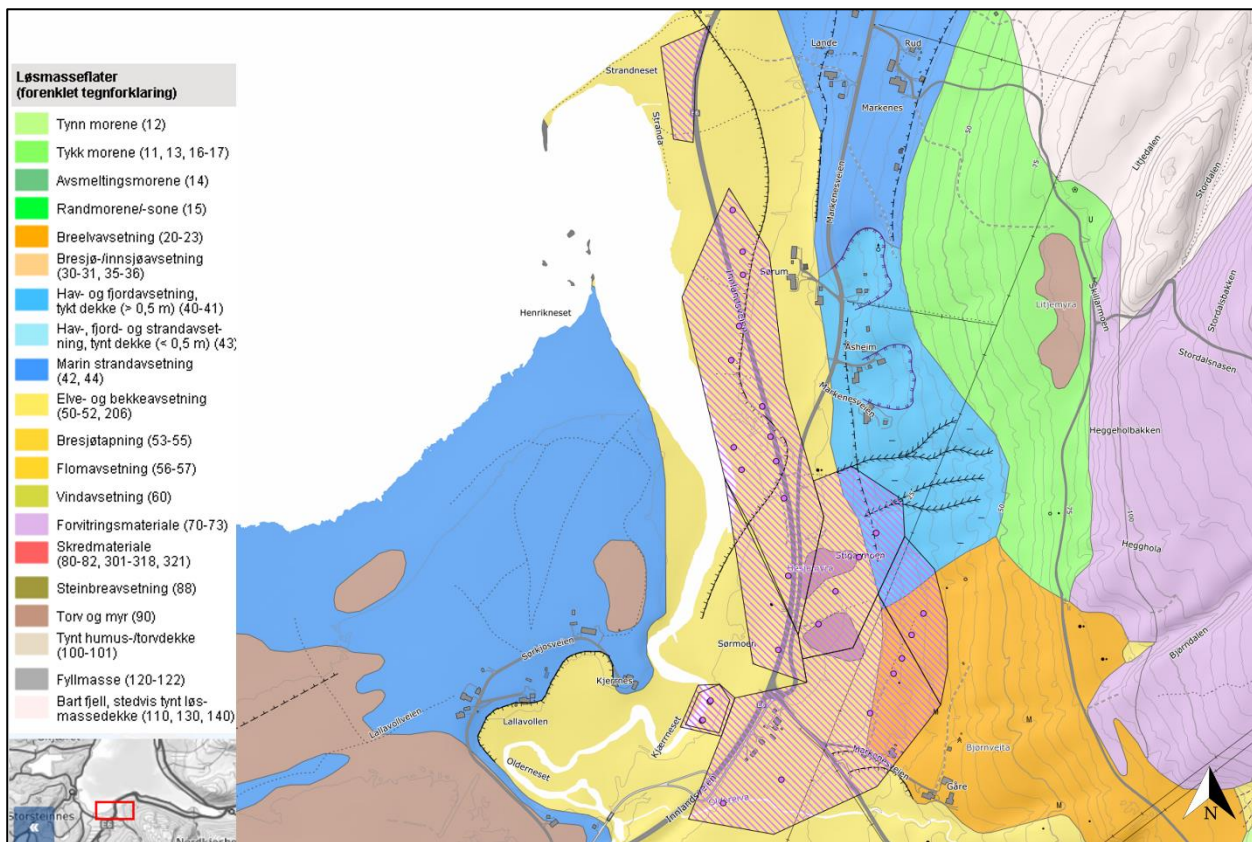
Figur 26: Utklipp fra NGU Løsmasser [5] som viser SVV-kvikkleirepunkter kartlagt ved Bjørnveita i Balsfjord kommune. Tømmerelv sone og Bjørnveita sone ligger i et område kartlagt i hovedsak som elve- og bekkeavsetninger (gul farge), marine strandavsetninger (mørkeblå farge) og breekvassetninger (oransje farge). Kartlagt målestokk: 1:20 000.

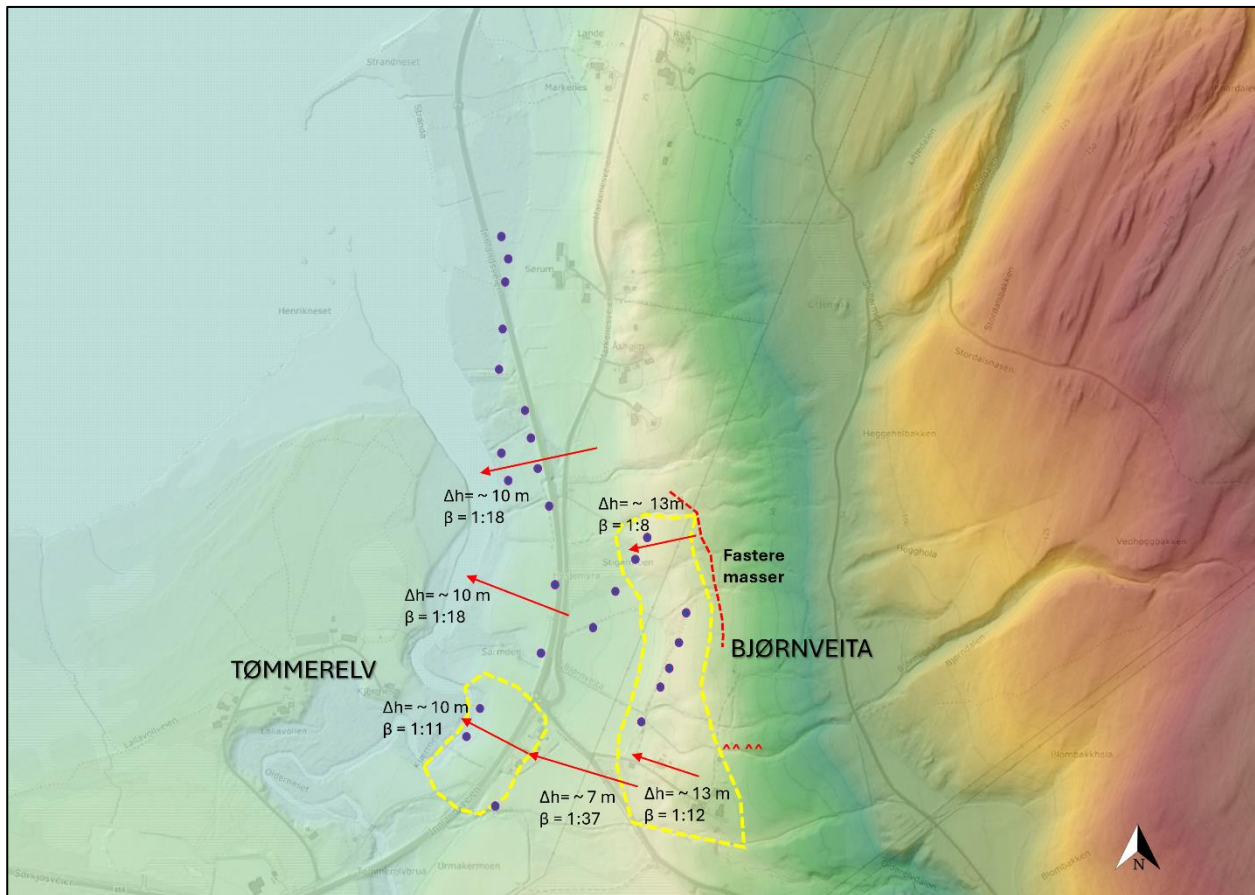
Figur 27: Skyggerelieff med innlagt høydeplott i farger hentet fra Høydedata.no som viser konturene i terrenget. Gul stiplet linje indikerer sonenes avgrensning. De lilla punktene viser Statens vegvesens kvikkleirepunkter/punktet med antatt sprøbruddmateriale.

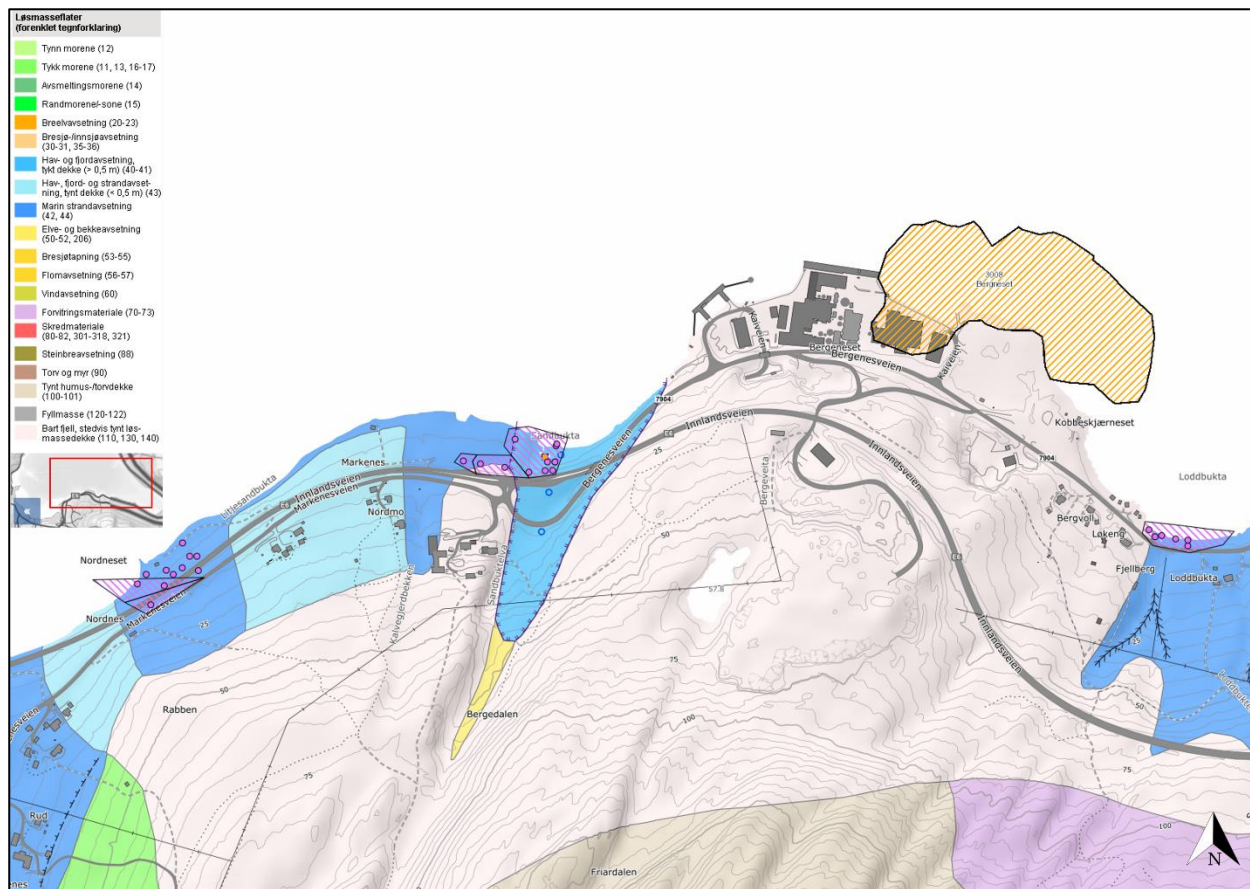
Figur 28: Utklipp fra NGU Løsmasser [5] som viser SVV-kvikkleirepunkter kartlagt ved Marken i Balsfjord kommune. Sandbukt sone og Nordneset sone ligger i et område karakterisert av hav-, fjord- og sandavsetninger (blå farge), før overgang til fjell i sør. Kartlagt målestokk: 1: 20 000.

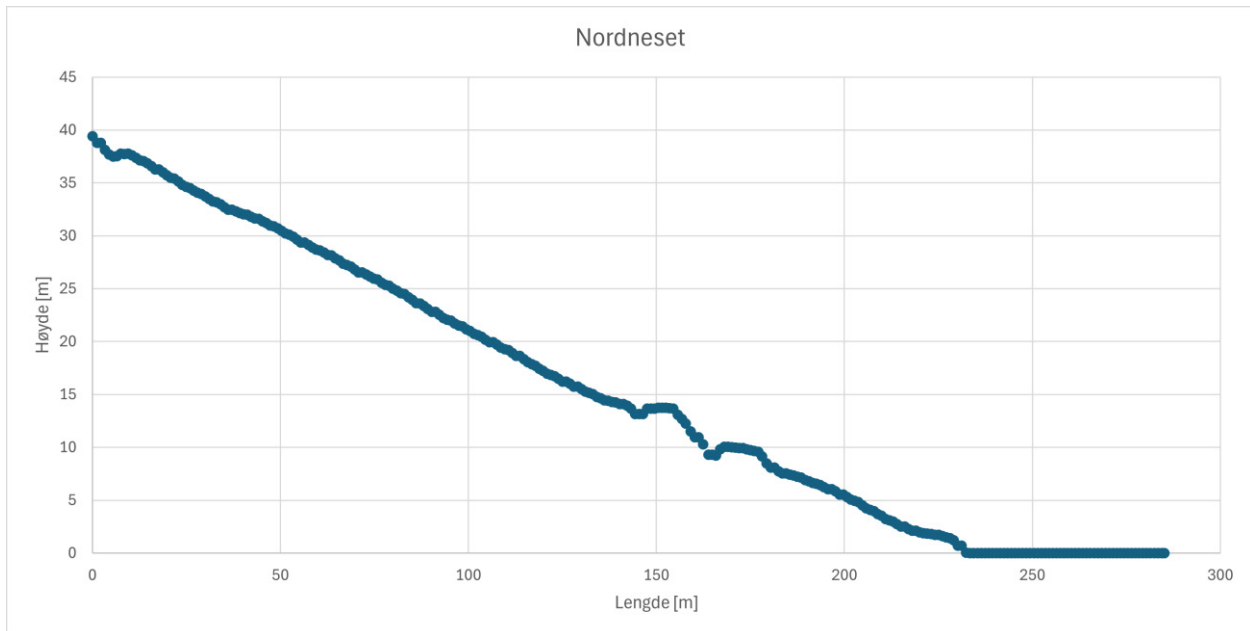
Figur 29: Høydeprofil fra Høydedata fra Rabben og nordvestover mot strandlinjen ved Nordneset. Beliggenhet av profilet er markert i Figur 33.

Terrenget heller nordover og nordvestover mot sjøen over hele området. Skråningshøyden ligger på omkring 20-30 m, og helningen er relativt bratt fra 1:10 til 1:6 på det meste, se Figur 29 og Figur 30.

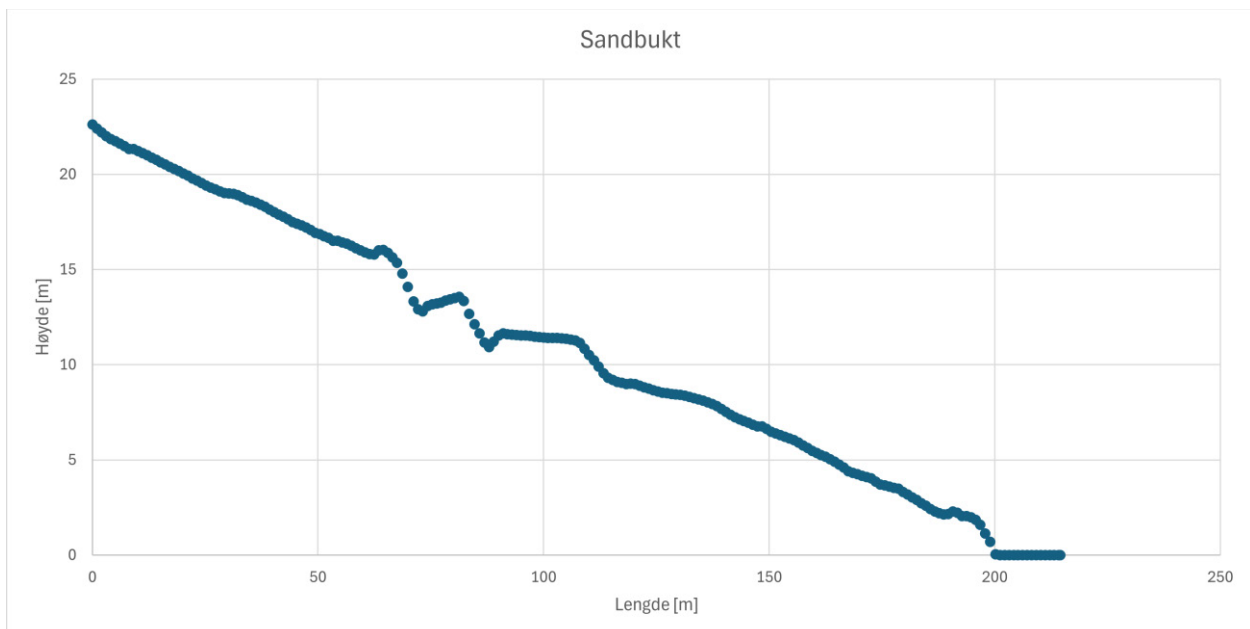
Figur 30: Høydeprofil fra Høydedata fra topp av Sandbuktsveien og nordøstover mot strandlinjen ved Sandbukt. Beliggenhet av profilet er markert i Figur 33.

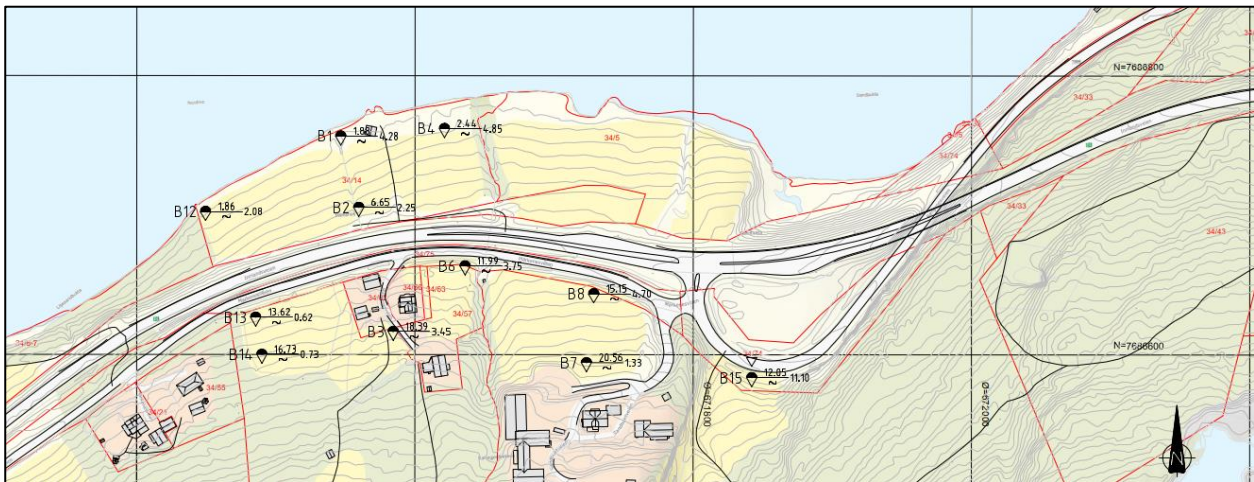
Figur 31: Utklipp fra borplan RR8-OP-B11 fra datarapport 10225041-RIG-R08 [1].

Det har blitt utført 14 stk. dreietrykksonderinger, i hovedsak i området Markenes, vest for Sandbukta der skredgroppen ligger. I tillegg ble det utført 1 stk. CPTu-sondering i B15. Sonderingene B5 og B9 utgikk fra opprinnelig borplan. B5 utgikk pga. krevende tilkomst og funn av faste masser i B6 og begrenset dybde i B4. B9 utgikk pga. nærhet til kvikkleirepunkt. Sonderingene i punktene B12, B13, B14 ble svært grunne, og B2-B6 indikerte bløtere masser avbrutt av fast etter 2-5 m. Punkt B15 ble plassert i nærheten av skredgrop, og ble sondert til 11,10 m dybde med relativt lav sonderingsmotstand som forventet i dette området. To av sonderingene, B10 og B11, ble utført vest for Nordneset, og ble brukt til avgrensning i vest.

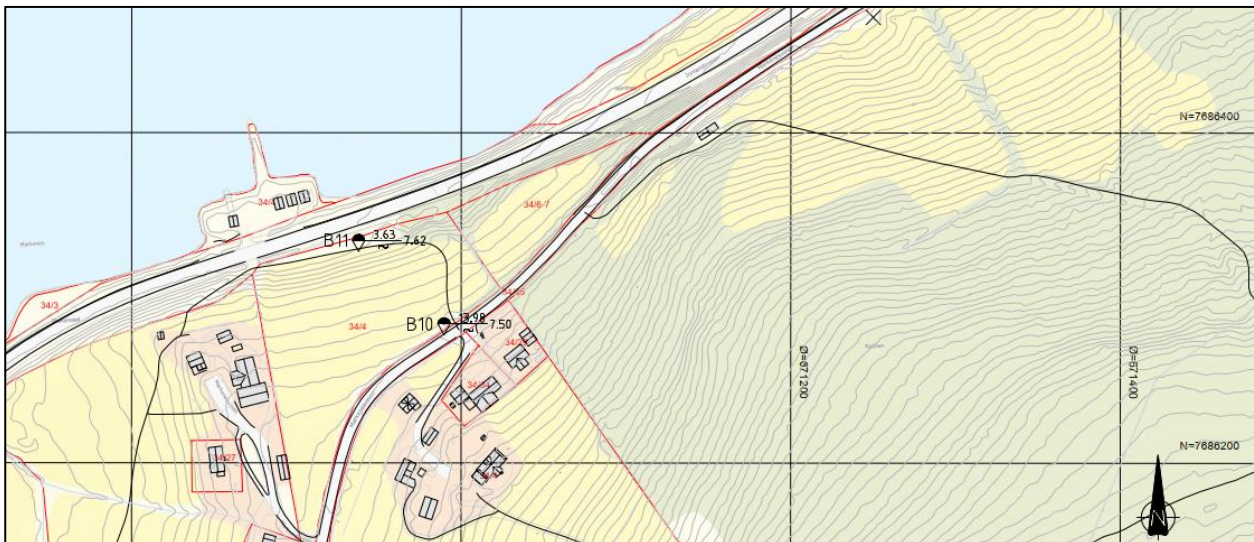
Figur 32: Utklipp fra borplan RR8-OP-B2 fra datarapport 10225041-RIG-R08 [1].

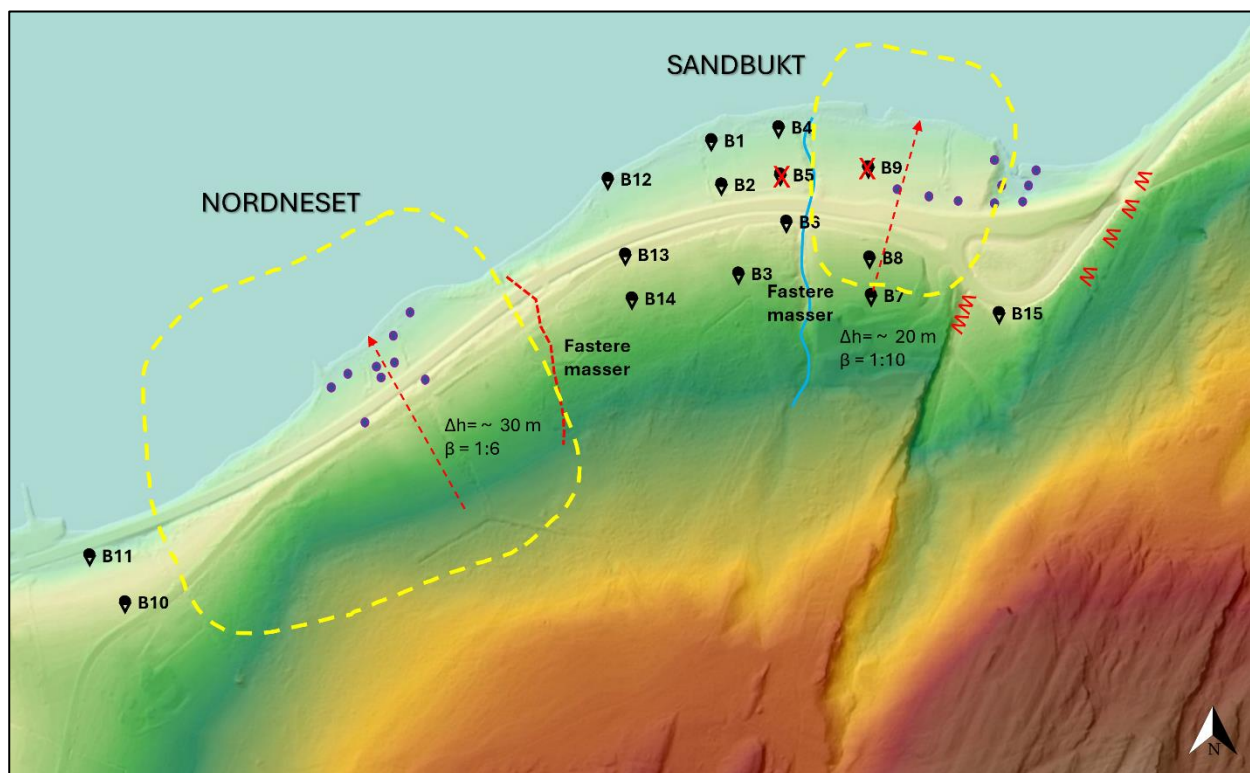
Figur 33: Skyggerelieff med innlagt høydeplott i farger hentet fra Høydedata.no som viser konturene i terrenget. Gul stiplet linje indikerer sonenes avgrensning. Rød w markerer synlig berg i dagen, mens lilla punkter er SVV sine eksisterende kvikkleirepunkter. Røde kryss markerer sonderinger som ikke ble utført. Blå linje markerer bekkeløp. Profilet som er brukt i kap. 2.4.2.1 er angitt med stiplet pil.

For Sandbukst sone har sonderingene i hovedsak vist faste masser, unntatt B8 som viste i likhet med nærliggende kvikkleirepunkter bløtere masser. B7 avgrenser sonen i bakkant med antydning om faste masser. I øst avgrenses sonen av skredgropen som er omgitt av bergskjæringer. Disse er synlige på vegbilder, og deres plassering er angitt i Figur 33. Skråningshelningene fortsetter kontinuerlig frem til marbakken, som blir avgrensende for et løsnemråde i nord. I vest avgrenses sonen av fastere masser og et bekkeløp som renner ut i Balsfjorden.

Begge sonene dras noe ut i sjø grunnet synlig marbakke på flyfoto og høydeangivelse fra sjøkart.

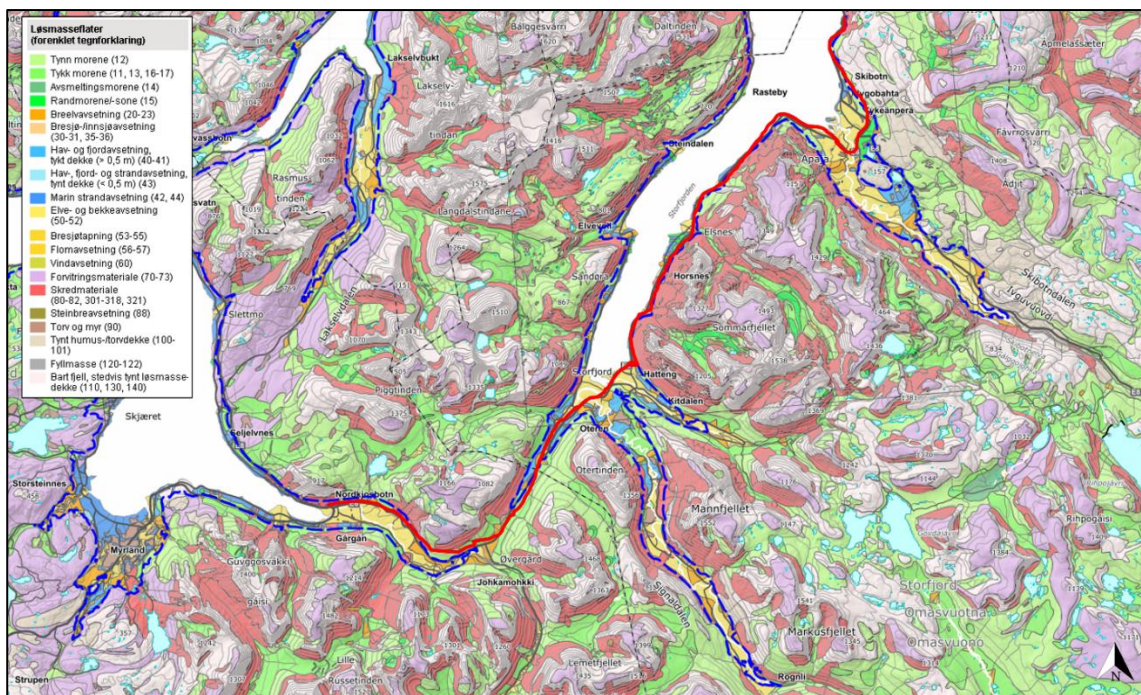
Figur 34: Utklipp av NGUs løsmassekart [5] som viser plasseringen av E6 Nordkjosbotn til Sørkjosen, her strekningen Nordkjosbotn til Skibotn. Marin grense er vist med blå stiplet linje. Kartlagt målestokk 1: 50 000 til 1:250 000.

Strekningen mellom Nordkjosbotn og Sørkjosen omfatter E6 som følger langs kysten nordover. Vegen ligger derfor i stor grad på hav- og fjordavsetninger, med innslag av elveutløp og tynt løsmassedekke eller berg. Se Figur 34-Figur 36.

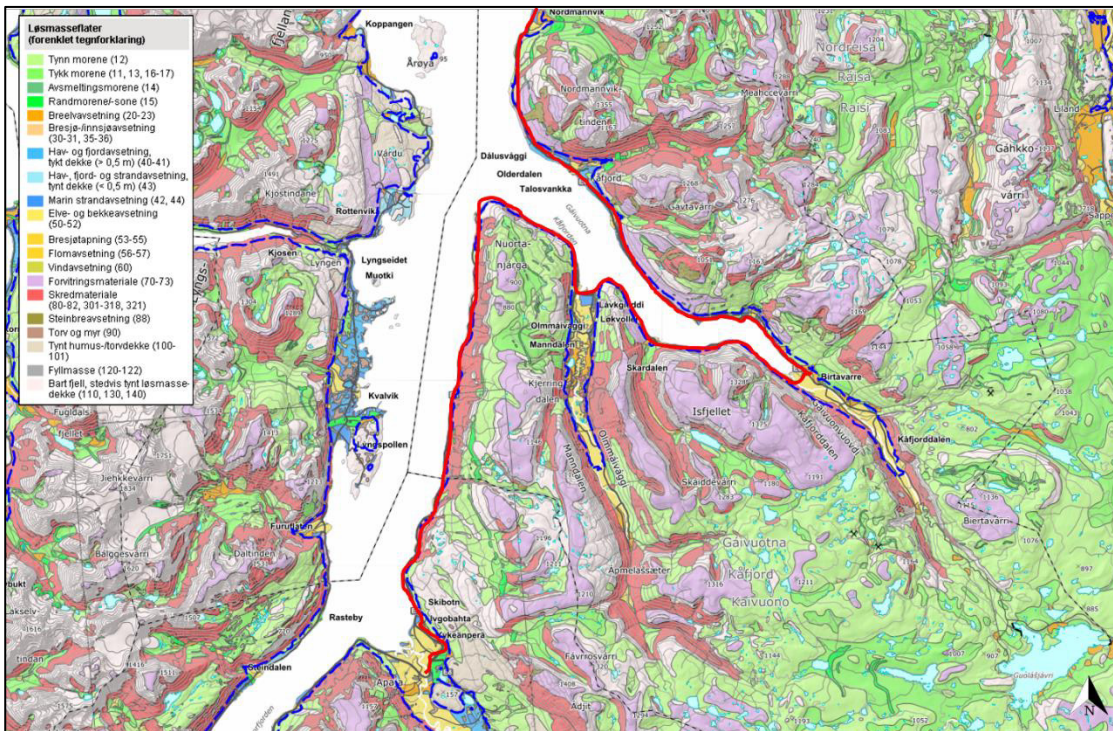
Figur 35: Utklipp av NGUs løsmassekart [5] som viser plasseringen av E6 Norkjosbotn til Sørkjosen, her strekningen Skibotn-Olderdalen - Nordmannvik Marin grense er vist med blå stiplede linje. Kartlagt målestokk 1: 250 000 til 1:500 000.

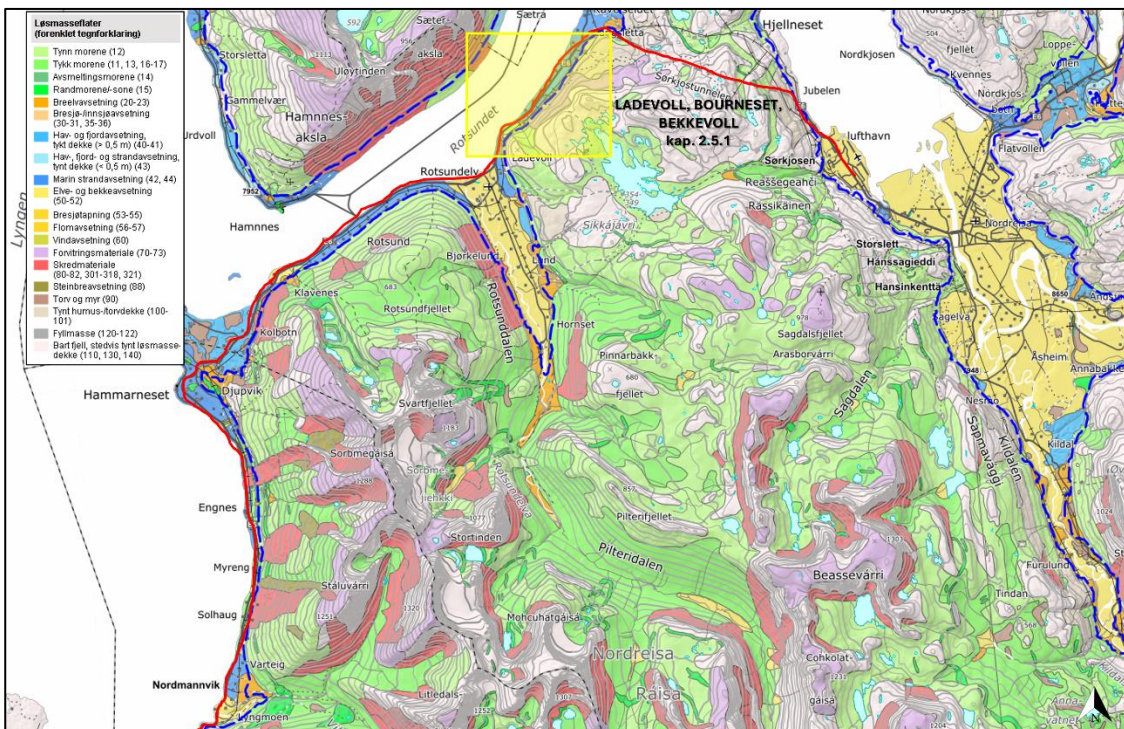
Figur 36: Utklipp av NGUs løsmassekart [5] som viser plasseringen av E6 Nordkjösbotn til Sørkjosen, her strekningen Nordmannvik - Sørkjosen. Marin grense er vist med blå stiplede linje. Kartlagt målestokk 1: 250 000 til 1:500 000. Plassering av Ladevoll, Bourneset og Bekkevoll er angitt med gult rektangel.

Innenfor denne strekningen er det utredet ett område, som har resultert i 3 soner – Ladevoll, Bourneset og Bekkevoll. Se Figur 36 for plassering.

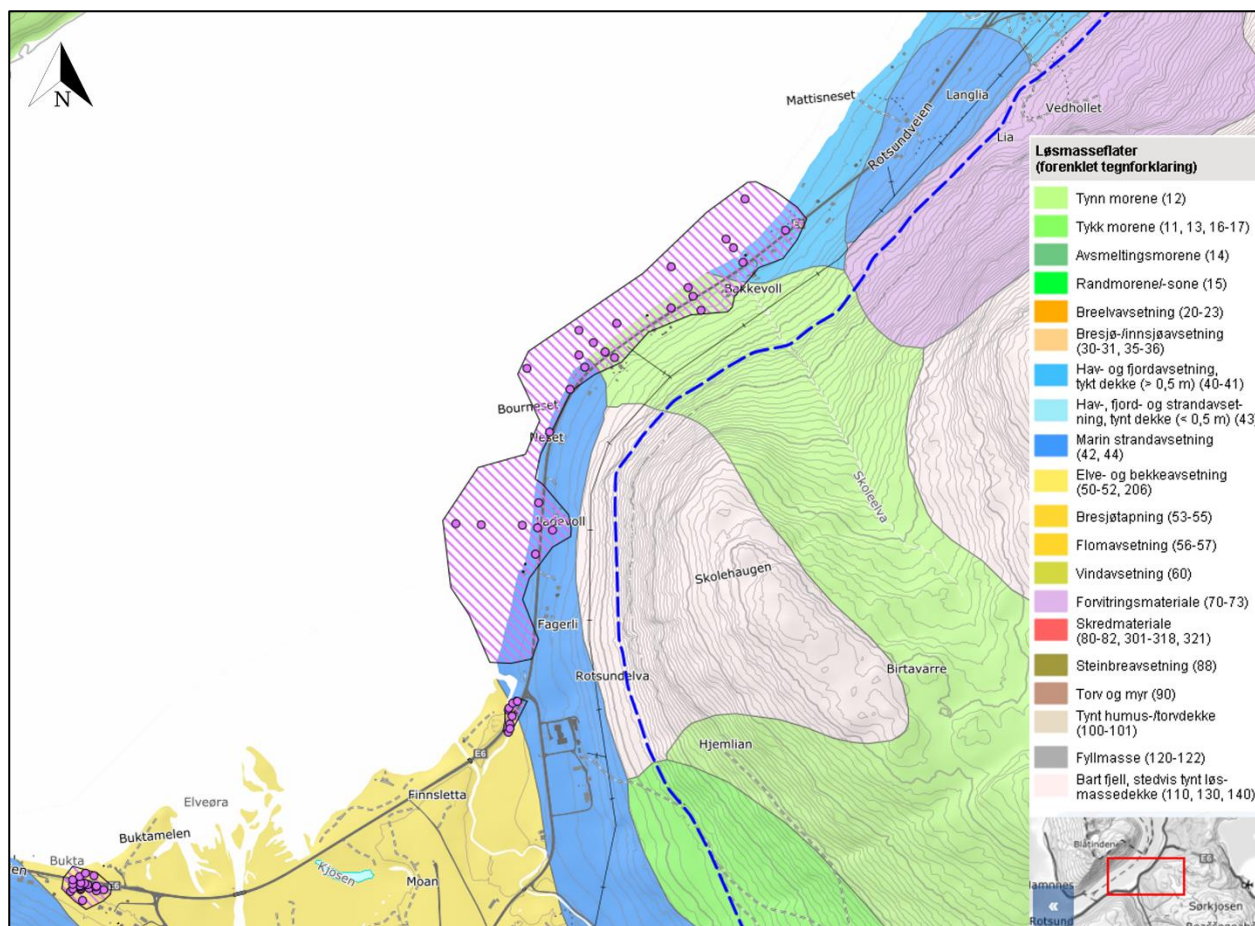
Figur 37: Utklipp fra NGU Løsmasser [5] som viser SVV-kvikkleirepunkter kartlagt ved Rotsundelva i Nordreisa kommune. Sør for den markerte sonen er området flatt (slette) og bestående av elve- og bekkeavsetninger (gul farge). Selve sonen ligger i et område med hav- og fjordavsetninger (blå farge), avgrenset av berg mot øst (lysebrun farge). Lenger nord finnes det også lag av forvittringsmateriale (lilla farge). Marin grense er markert med blå stiplet linje. Kartlagt målestokk: 1:250 000.

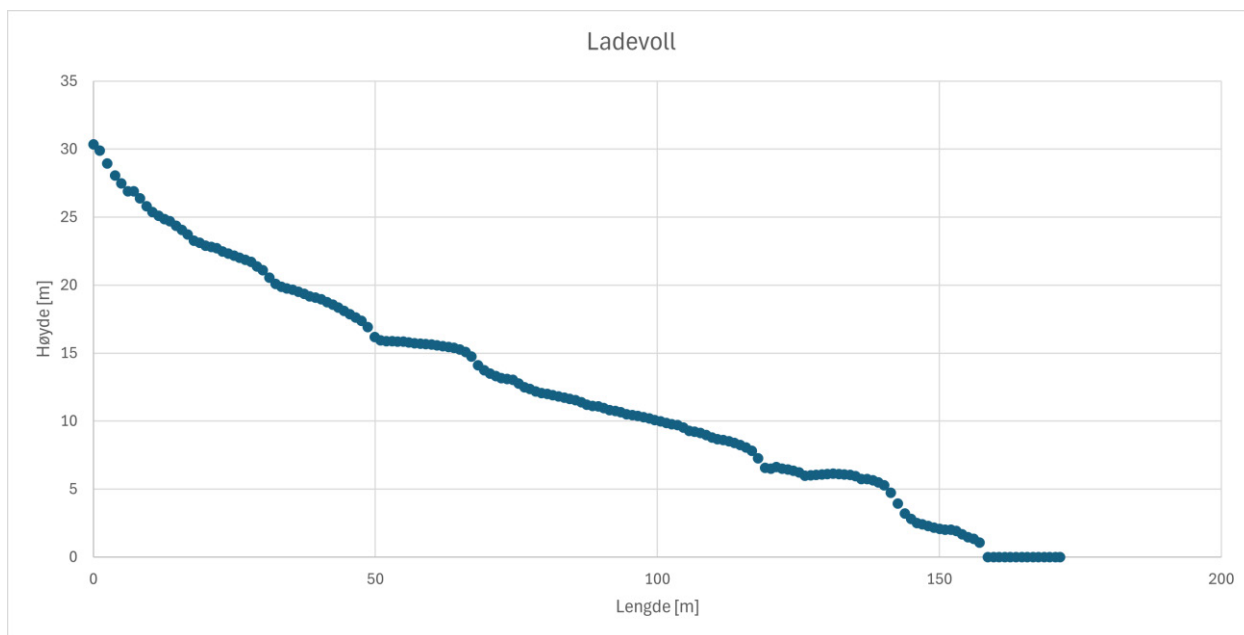
Figur 38: Høydeprofil fra Høydedata fra retning øst mot vest ved Ladevoll. Det er tilsvarende terrengforhold for Bourneset og Bekkevoll.

Terrenget heller jevnt nordvestover mot sjøen, og har en skråningshøyde på omkring 10-20 m. Basert på Høydedata ser det ut til at det er langgrunt, og helningen avtar uti sjøen.

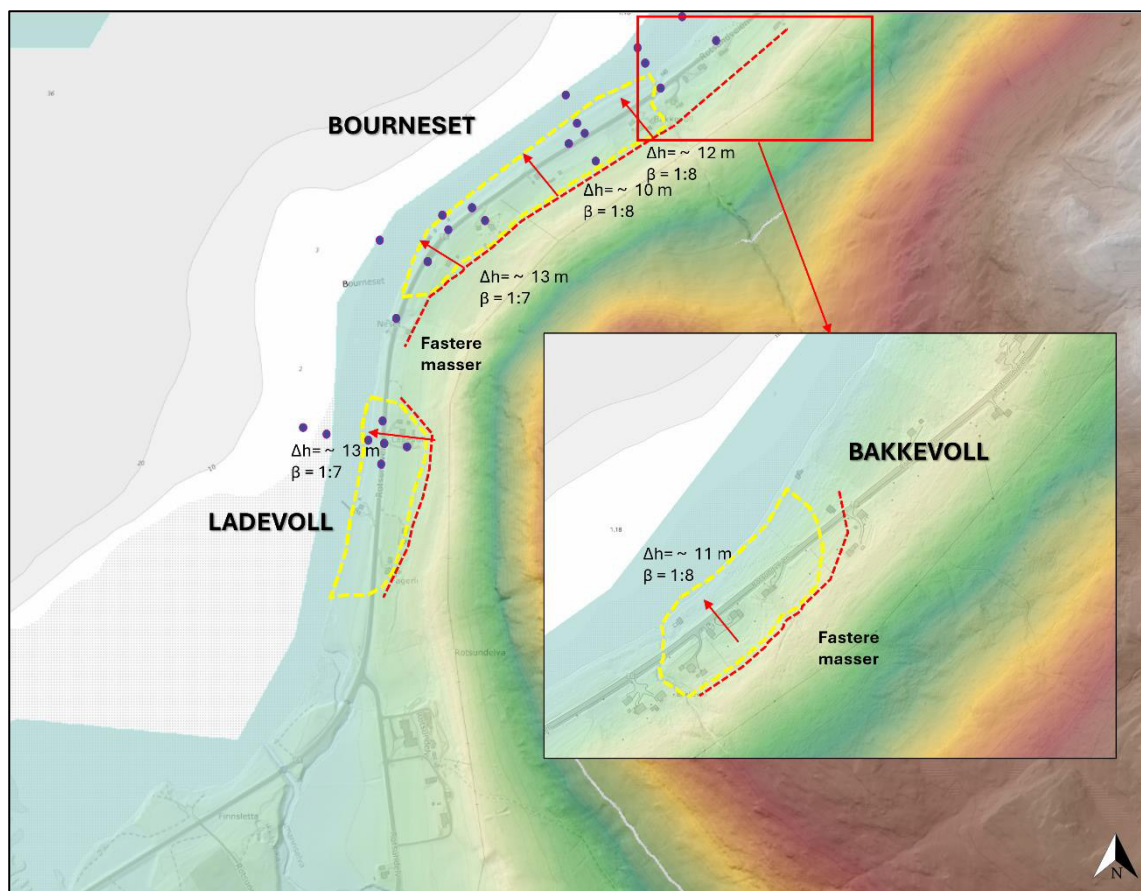
Figur 39: Skyggerelieff med innlagt høydeplott i farger hentet fra Høydedata.no som viser konturene i terrenget. Gul stiplet linje indikerer sonens avgrensning. SVVs kvikkleirepunkter er markert med lilla punkter, og overgang til fastere masser er angitt med rød stiplet linje.

Sonen vil meldes inn med utgangspunkt i avgrensningen av det store polygonet gitt av Statens Vegvesen. Polygonet har etter gjennomgang blitt splittet opp i 3 soner, basert på totalsonderinger i NADAG som indikerer fastere masser mellom de tre avgrensede områdene, Ladevoll, Bourneset og Bakkevoll. Antatt/påvist sprøbruddmateriale er også angitt i rapport G-rap-001 1350016093 som grunnlag for de tre sonene.

Sonen er tegnet i sammenheng med funn av sensitiv leire og antatt eller påvist sprøbruddmateriale. Grunnforholdene i mellom består av grusig/siltig/sandig med korte dybder til berg, og markerer overgangene mellom de tre sonene. Ettersom det er antatt langgrunt, avsluttes sonene langsmed strandlinjen.

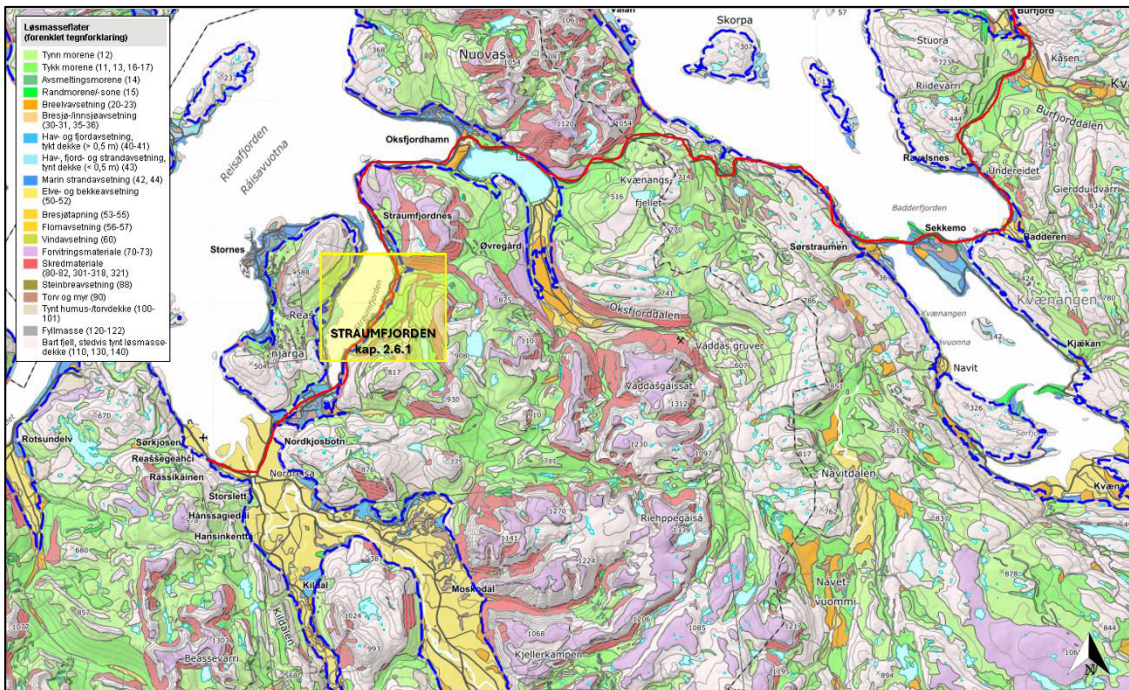
Figur 40: Utklipp av NGUs løsmassekart [5] som viser plasseringen av E6 Sørkjosen til Alta, her strekningen Sørkjosen-Kvænangen. Marin grense er vist med blå stiplede linje. Kartlagt målestokk 1: 250 000 til 1:500 000. Plasseringen av Strømfjorden er angitt med gult rektangel.

Strekningen fra Sørkjosen via Talvik til Alta omfatter E6 som følger langs kysten nordover. Vegen ligger derfor i stor grad på hav- og fjordavsetninger, med innslag av elveutløp og tynt løsmassedekke eller berg. Se Figur 40-Figur 42.

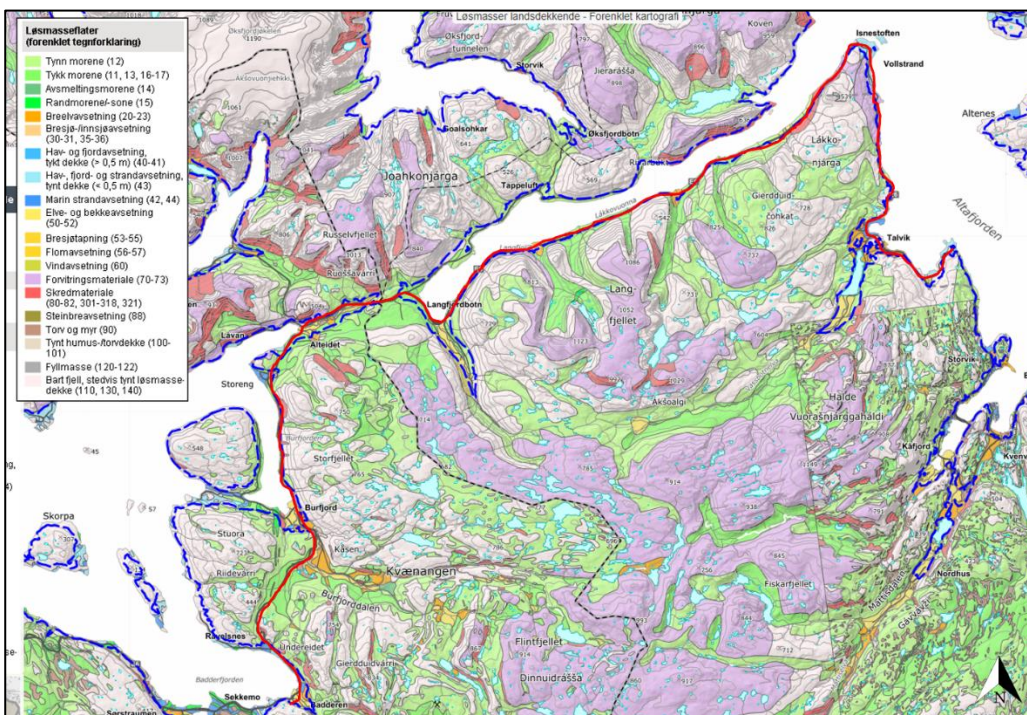
Figur 41: Utklipp av NGUs løsmassekart [5] som viser plasseringen av E6 Sørkjosen til Alta, her strekningen Kvænangen-Talvik. Marin grense er vist med blå stiplede linje. Kartlagt målestokk 1: 250 000 til 1:500 000.

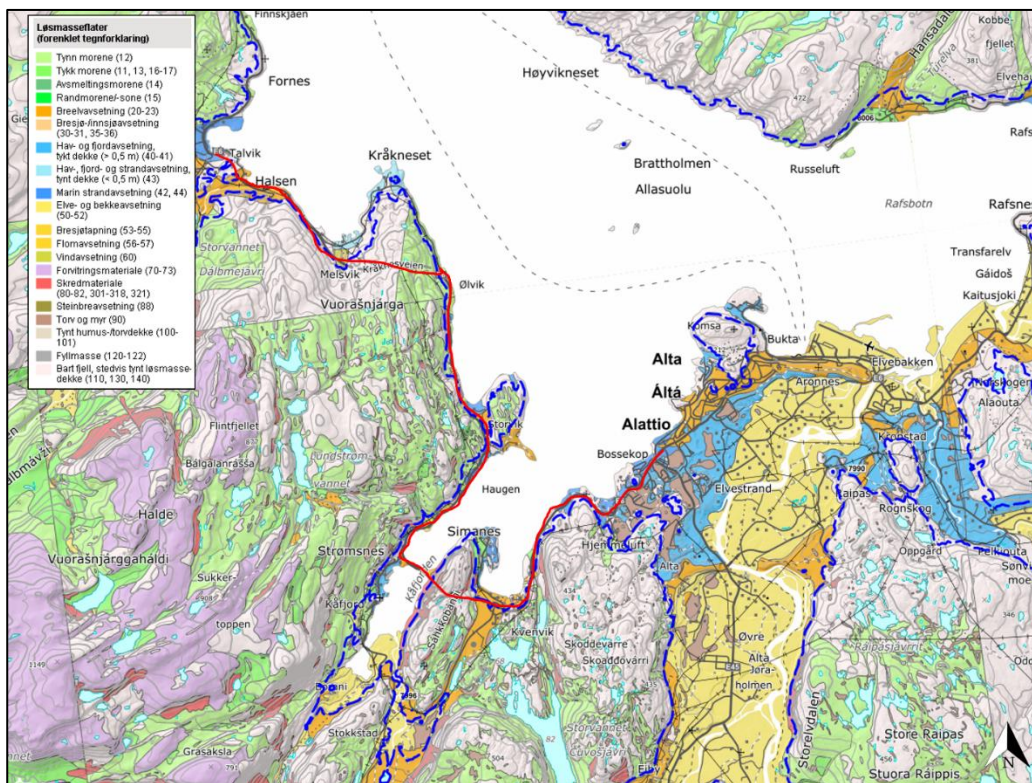
Figur 42: Utklipp av NGUs løsmassekart [5] som viser plasseringen av E6 Sørkjosen til Alta, her strekningen Talvik - Alta. Marin grense er vist med blå stiplet linje. Kartlagt målestokk 1: 50 000.

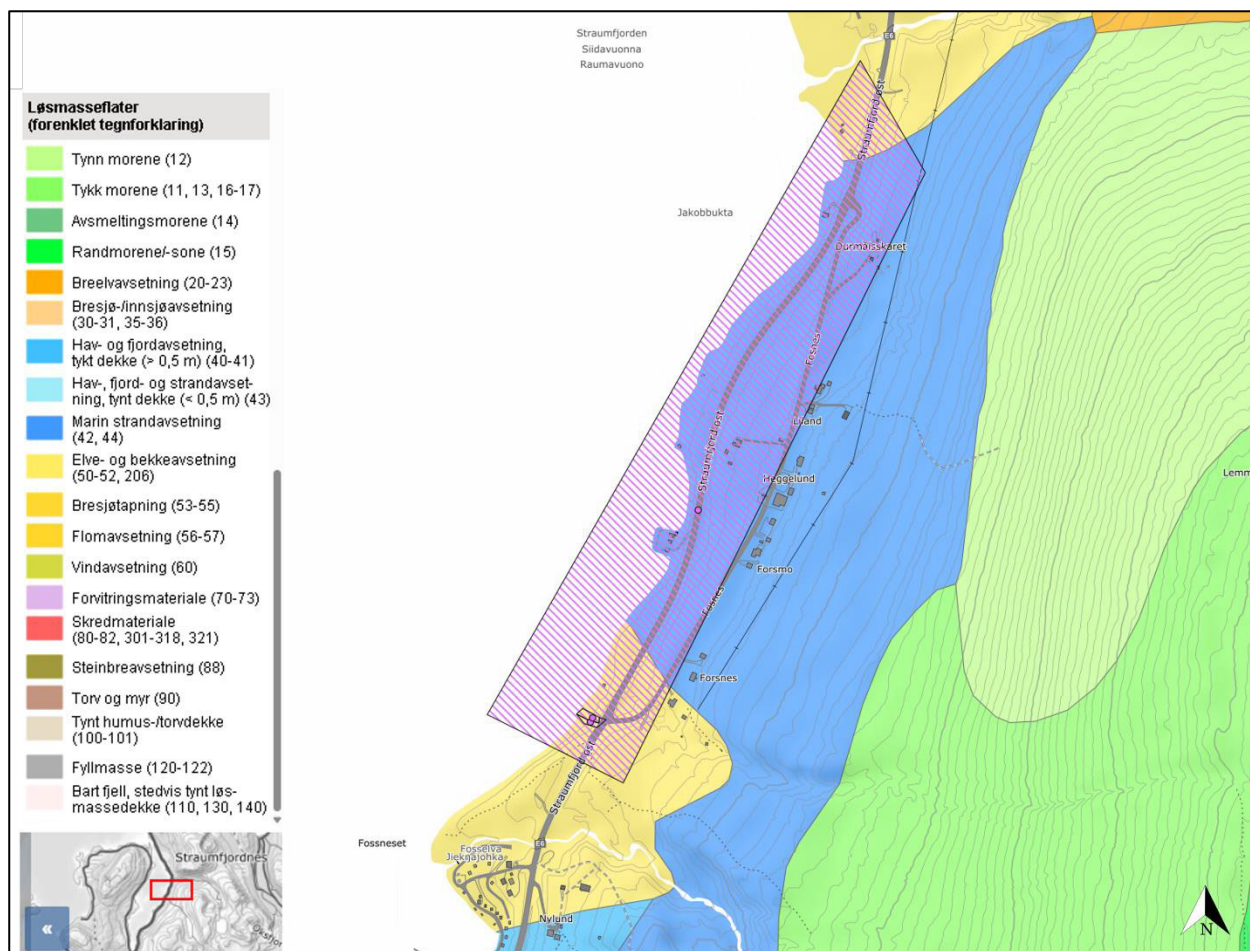
Figur 43: Utklipp fra NGU Løsmasser [5] som viser SVV-kvikkleirepunkter kartlagt ved Straumfjorden i Nordreisa kommune. Området er kartlagt som marine strandavsetninger (mørkeblå farge), samt bekke- og elveavsetninger (gul farge). Lenger opp i skråningen er det kartlagt morene (grønn farge). Kartlagt målestokk: 1: 250 000.

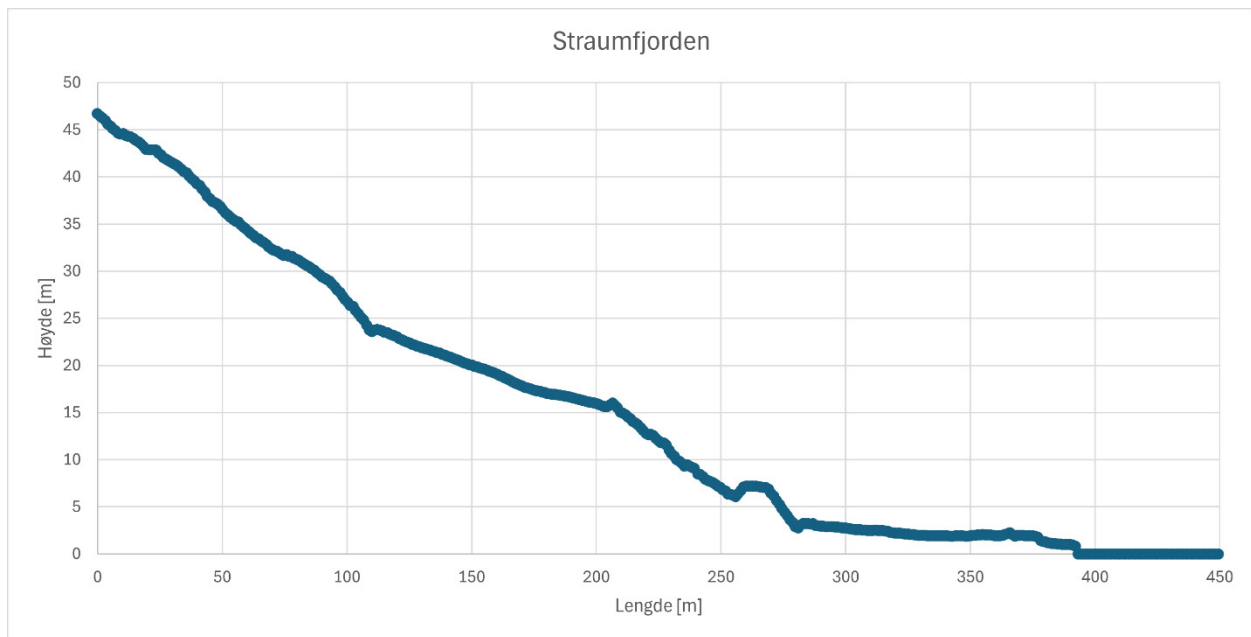
Figur 44: Høydeprofil fra Høydedata, skråning øst mot vest ved Jakobbukta.

Terrenget stiger fra vest mot øst, med skråningshøyder opp mot 40-50 m.

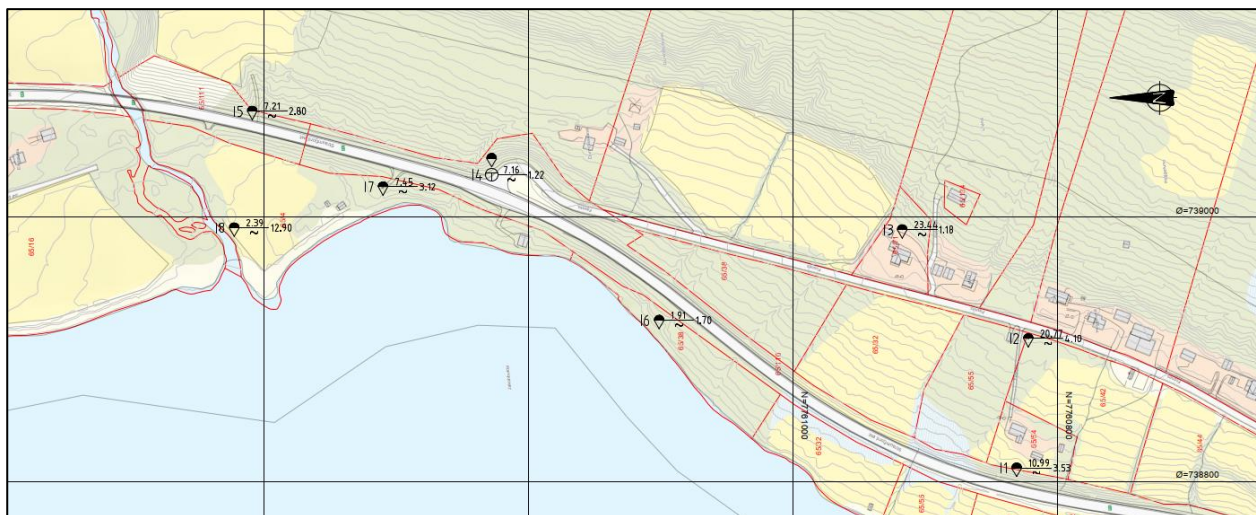
Figur 45: Utklipp fra borplan RR8-OP-I1 fra datarapport 10225041-RIG-R08 [1].

Det ble utført 8 stk. dreitrykkssonderinger for å kartlegge sonen lenger nord for Forsnes opp mot Jakobbukta. Sonderingene ble avbrutt av faste masser på dybder mellom 1,17-12,90 m, og indikerte friksjonsmasser lengst sør, mens sonderingene lenger nord (I5, I6, I7, I8) indikerte bløtere masser. I punkt I4 ble det i tillegg utført en totalsondering, og sonderingsmotstanden der var så høy at det ble brukt slag og spyling og økt rotasjon, se Figur 46. Det er kun punkt I8 som hadde mindre sonderingsmotstand, og noe mer vertikal kurve I8 ble avsluttet på 12,90 m dybde.

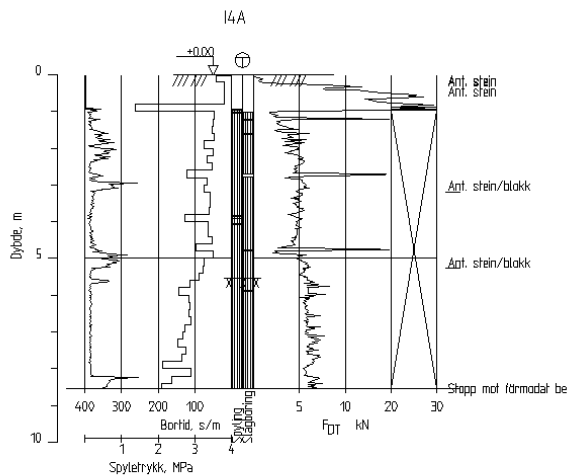
Figur 46: Utklipp av totalsondering tatt i punkt I4.

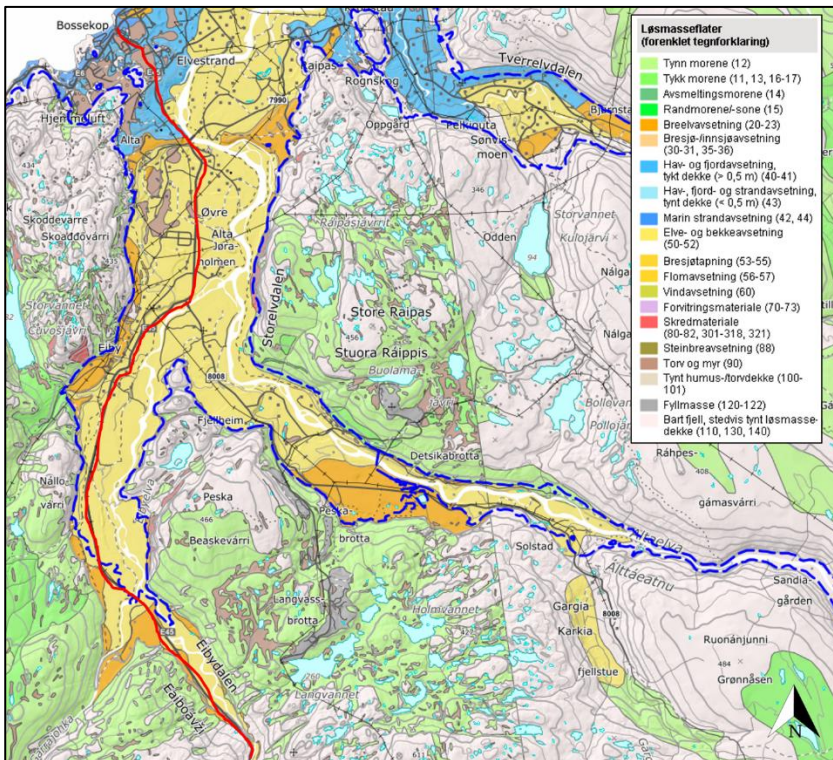
Figur 47: Utklipp av NGUs løsmassekart [5] som viser plasseringen av E45 Alta til Kautokeino og Riksgrensen, her strekningen Alta - Eibyaldalen. Marin grense er vist med blå stiplede linje. Kartlagt målestokk 1: 50 000 til 1: 500 000.

Strekningen fra Alta til Kautokeino og videre til riksgrensen følger E45 sørover mot riksgrensen til Finland. Vegen følger i stor grad langs elvetraseer som Eibyelva og Kautokeinoelva, og ligger derfor primært på elve- og breelavsetninger, morene eller bart fjell. Se Figur 47-Figur 51.

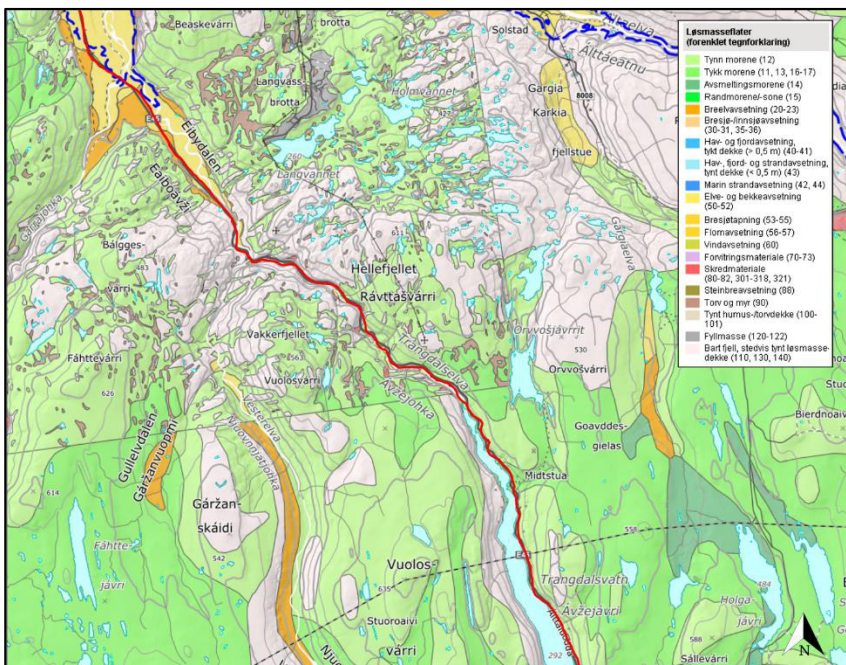
Figur 48: Utklipp av NGUs løsmassekart [5] som viser plasseringen av E45 Alta til Kautokeino og Riksgrensen, her strekningen Eibyaldalen - Midtstua. Marin grense er vist med blå stiplede linje. Kartlagt målestokk 1: 50 000 til 1: 500 000.
