# D52 Kartlegging av kritiske grunnforhold

Vurderingsrapport oversiktskartlegging av kvikkleiresoner langs riksvegrute 8

| Dokumentreferanse | 10225042-RIG-R07_rev01 Vurderinger av kvikkleiresoner langs riksvegtrute 8 |

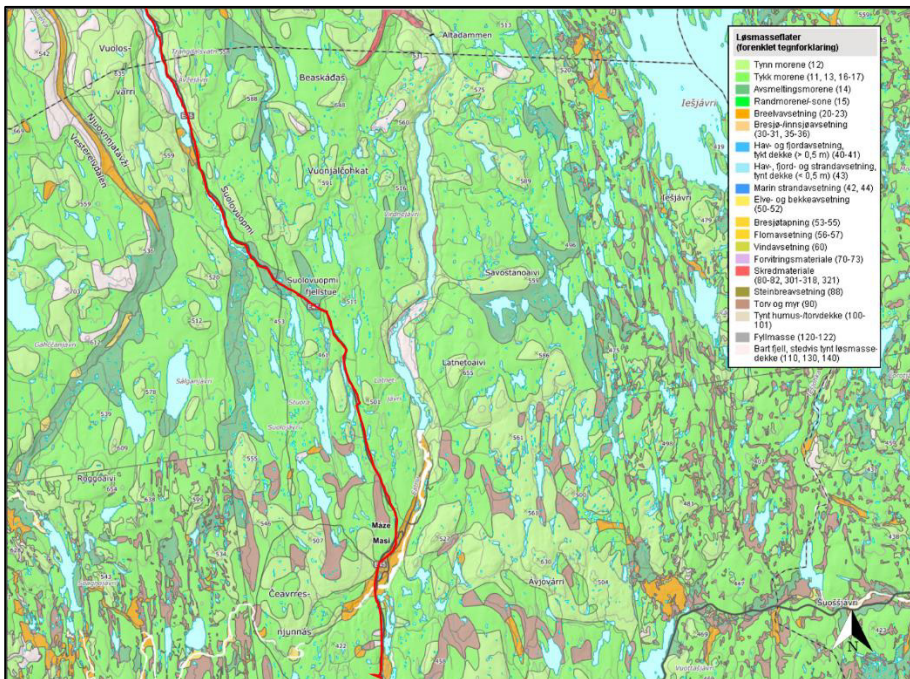
Figur 49: Utklipp av NGUs løsmassekart [5] som viser plasseringen av E45 Alta til Kautokeino og Riksgrensen, her strekningen Midtstua - Masi. Marin grense er vist med blå stiplet linje. Kartlagt målestokk 1: 500 000.

Strekningen fra Alta til Kautokeino og videre til riksgrensen følger E45 sørover mot riksgrensen til Finland. Vegen følger i stor grad langs elvetraseer som Eibyelva og Kautokeinoelva, og ligger derfor primært på elve- og breelavsetninger, morene eller bart fjell. Se Figur 47-Figur 51.

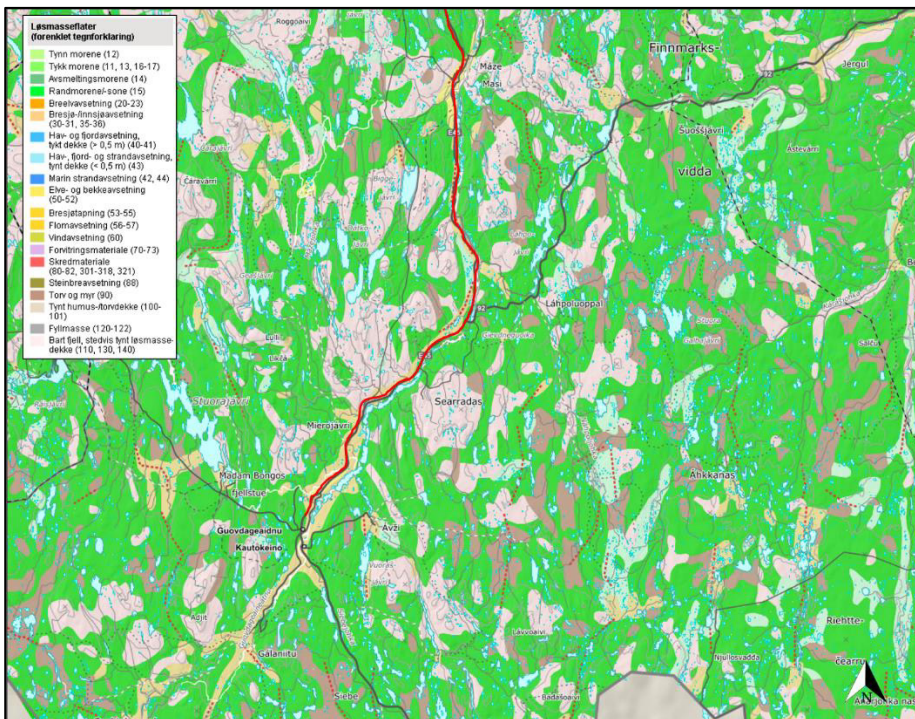
Figur 50: Utklipp av NGUs løsmassekart [5] som viser plasseringen av E45 Alta til Kautokeino og Riksgrensen, her strekningen Masi - Kautokeino. Marin grense er vist med blå stiplet linje. Kartlagt målestokk 1: 500 000.

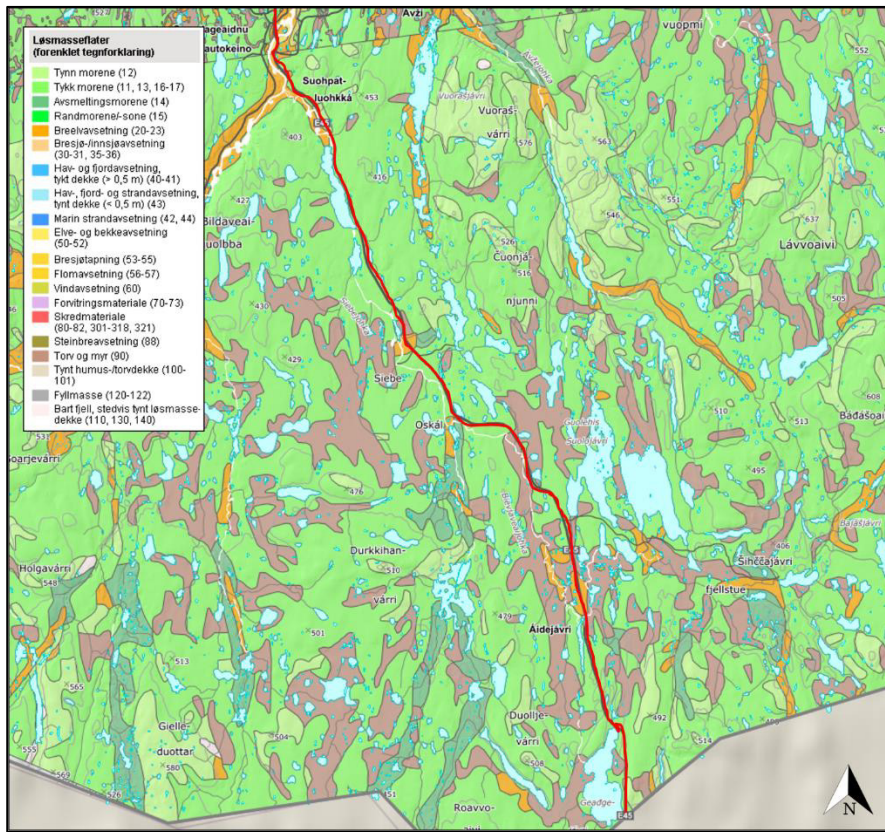
Figur 51: Utklipp av NGUs løsmassekart [5] som viser plasseringen av E45 Alta til Kautokeino og Riksgrensen, her strekningen Kautokeino - Riksgrensen. Marin grense er vist med blå stiplede linje. Kartlagt målestokk 1: 50 000 til 1: 500 000.

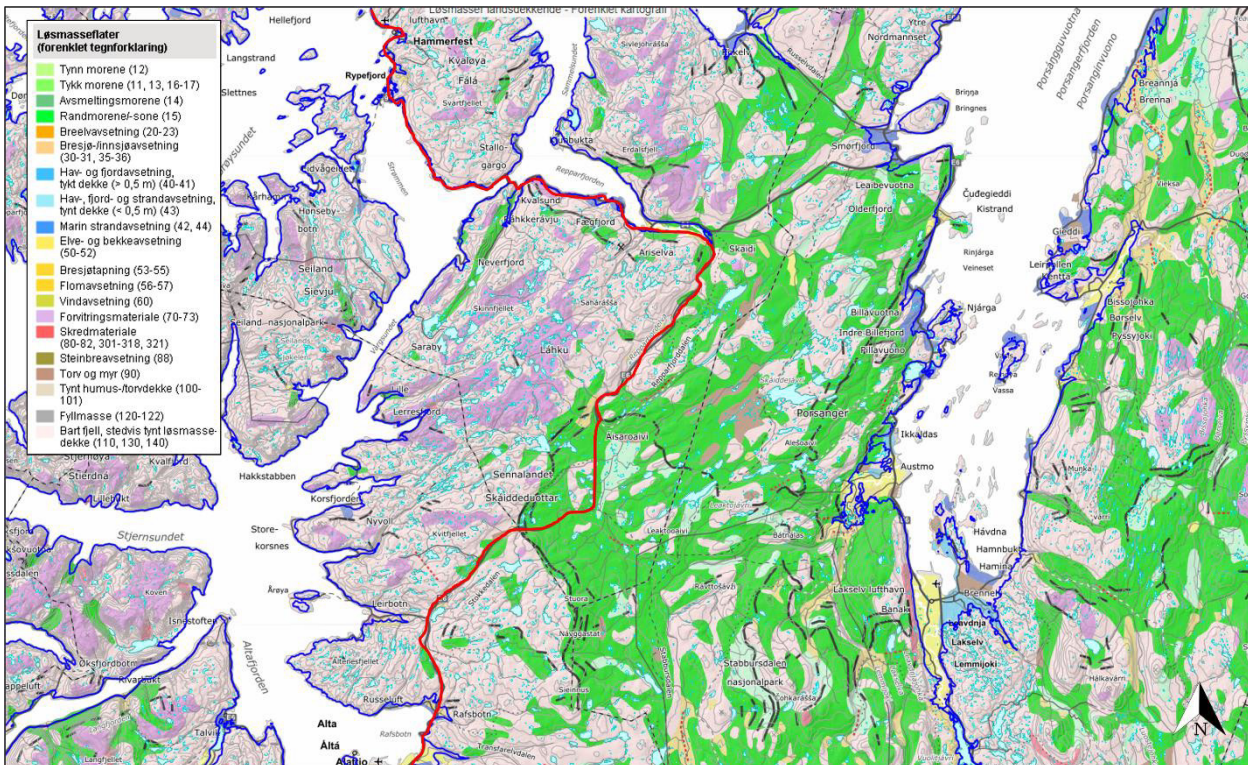
Figur 52: Utklipp av NGUs løsmassekart [5] som viser plasseringen av E6 Alta til Nordkapp, her strekningen Alta - Hammerfest. Marin grense er vist med blå stiptet linje. Kartlagt målestokk 1: 50 000 til 1: 500 000.

Strekningen fra Alta til Lakselv, inkludert vegstrekningene til Hammerfest og til Nordkapp inkluderer E6 fra Alta via Olderfjord til Lakselv, E69 fra Olderfjord til Nordkapp og riksvei 94 fra Skaidi til Hammerfest. Etter at vegen over fjellet fra Alta til Skaidi ligger vergene stort sett langs kysten på hav- og fjordavsetninger, bart fjell eller morene. E6 fra Olderfjord til Lakselv følger også kysten og ligger primært på hav- og fjordavsetninger, eller elveutløp og enkelte bergfremspring og ligger derfor primært på elve- og breelavsetninger, morene eller bart fjell. Se Figur 52-Figur 51.

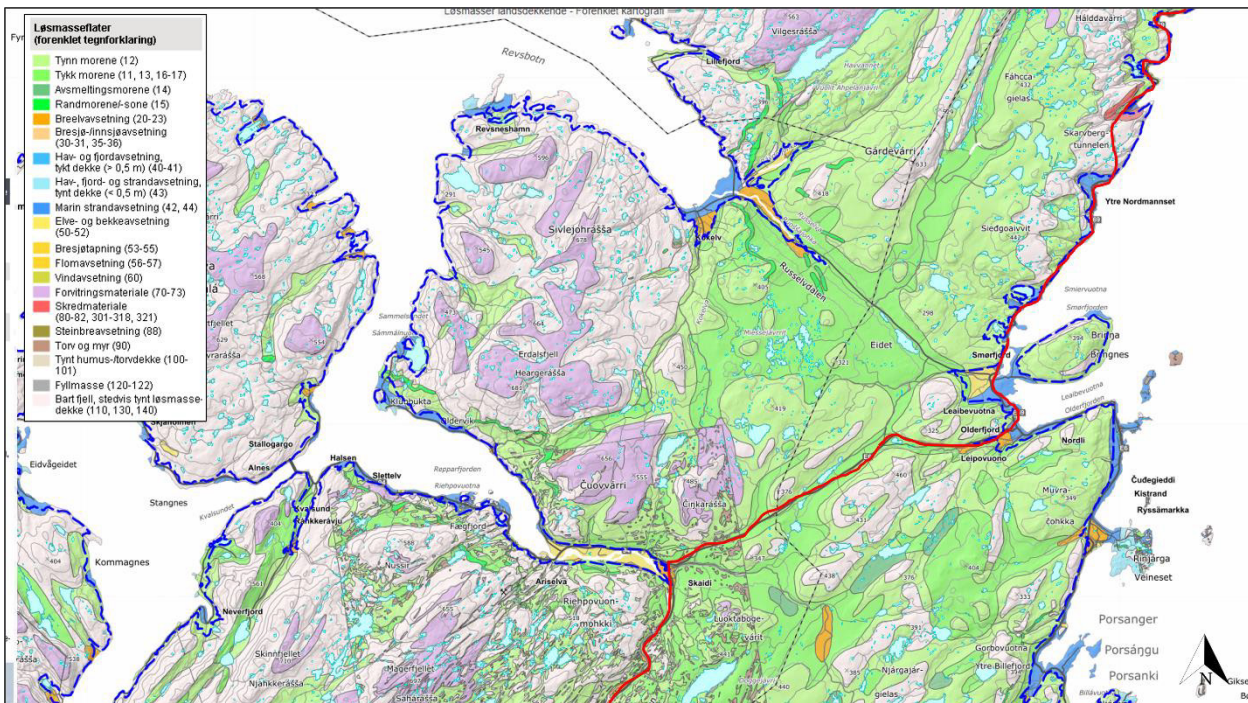
Figur 53: Utklipp av NGUs løsmassekart [5] som viser plasseringen av E6 Alta til Nordkapp, her strekningen Skaidi – Ytre Nordmannset. Marin grense er vist med blå stiptet linje. Kartlagt målestokk 1: 50 000 til 1: 500 000.

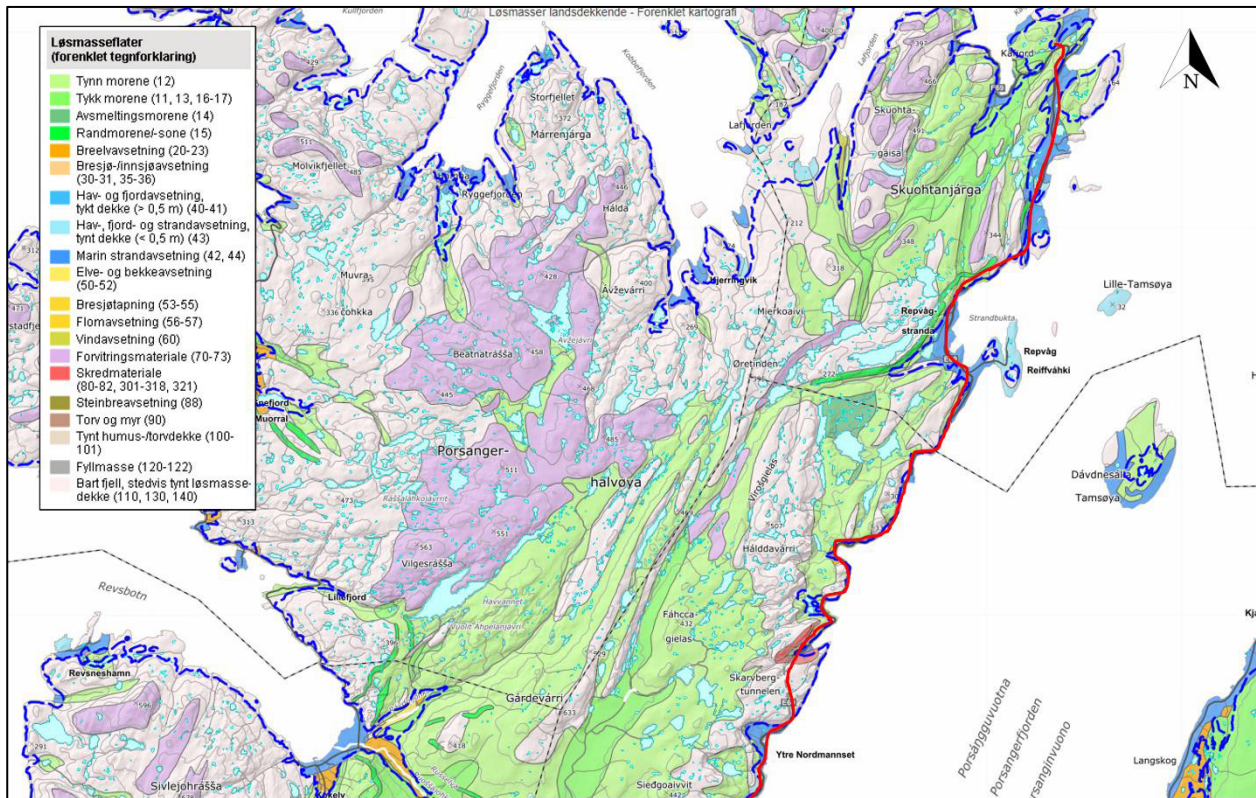
Figur 54: Utklipp av NGUs løsmassekart [5] som viser plasseringen av E6 Alta til Nordkapp, her strekningen Ytre Nordmannset – Reppsvåg. Marin grense er vist med blå stiplede linje. Kartlagt målestokk 1: 500 000.

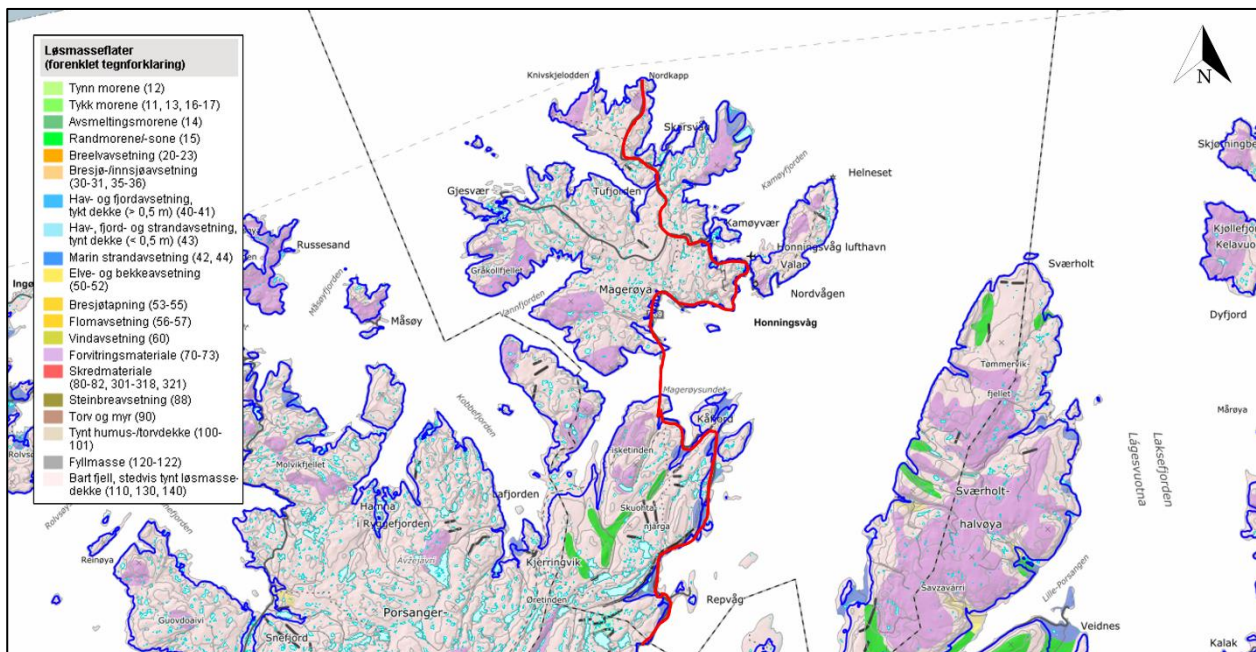
Figur 55: Utklipp av NGUs løsmassekart [5] som viser plasseringen av E6 Alta til Nordkapp, her strekningen Reppsvåg - Nordkapp. Marin grense er vist med blå stiplede linje. Kartlagt målestokk 1: 500 000.

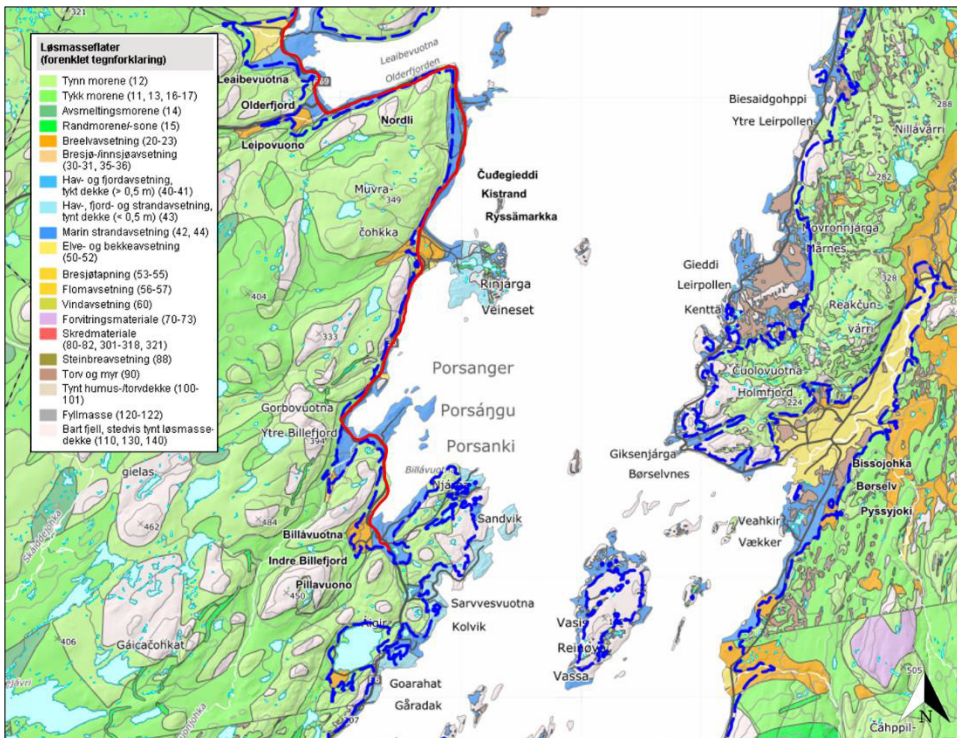
Figur 56: Utklipp av NGUs løsmassekart [5] som viser plasseringen av E6 Nordkapp til Lakselv her strekningen Olderdjord – Indre Billefjord. Marin grense er vist med blå stiplet linje. Kartlagt målestokk 1: 50 000.

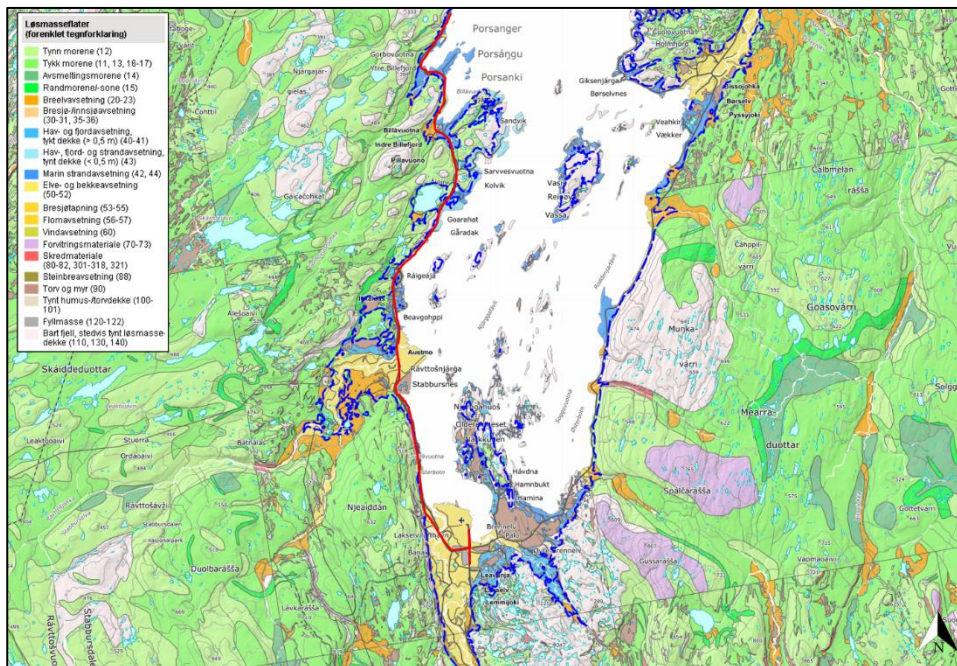
Figur 57: Utklipp av NGUs løsmassekart [5] som viser plasseringen av E6 Nordkapp til Lakselv, her strekningen Indre Billefjord - Lakselv. Marin grense er vist med blå stiplet linje. Kartlagt målestokk 1: 50 000.

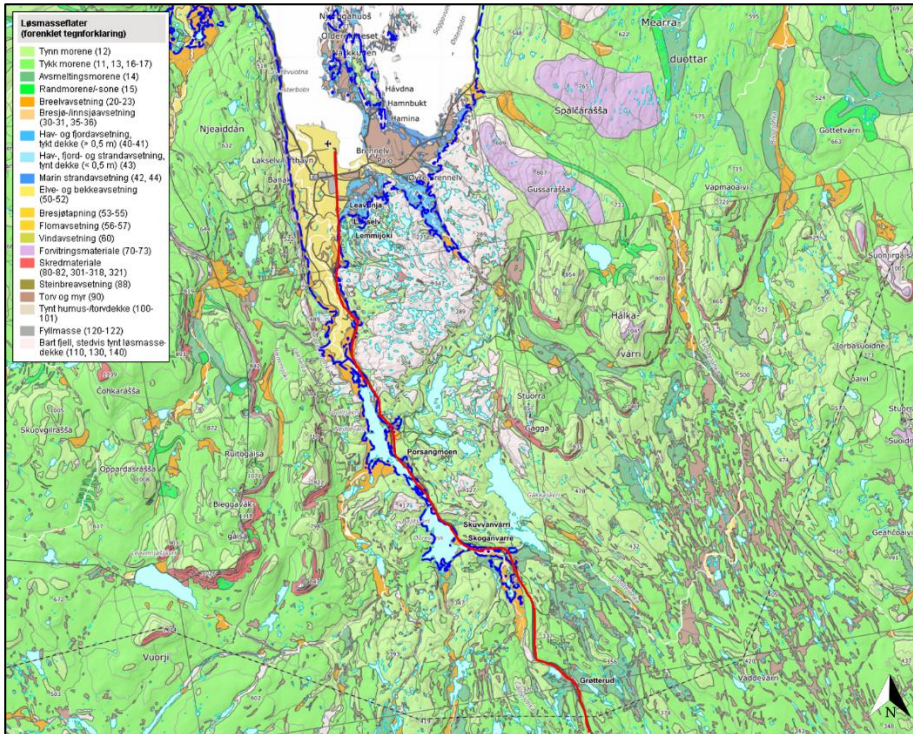
Figur 58: Utklipp av NGUs løsmassekart [5] som viser plasseringen av E6 Lakselv til Karasjok, her strekningen Lakselv - Grøtterud. Marin grense er vist med blå stiplede linje. Kartlagt målestokk 1: 250 000.

Løsmassene langs strekningen er hovedsakelig kartlagt som morene i tynnere og tykkere avsetninger, med innslag av bart fjell, torv og myr og breelvavsetninger.

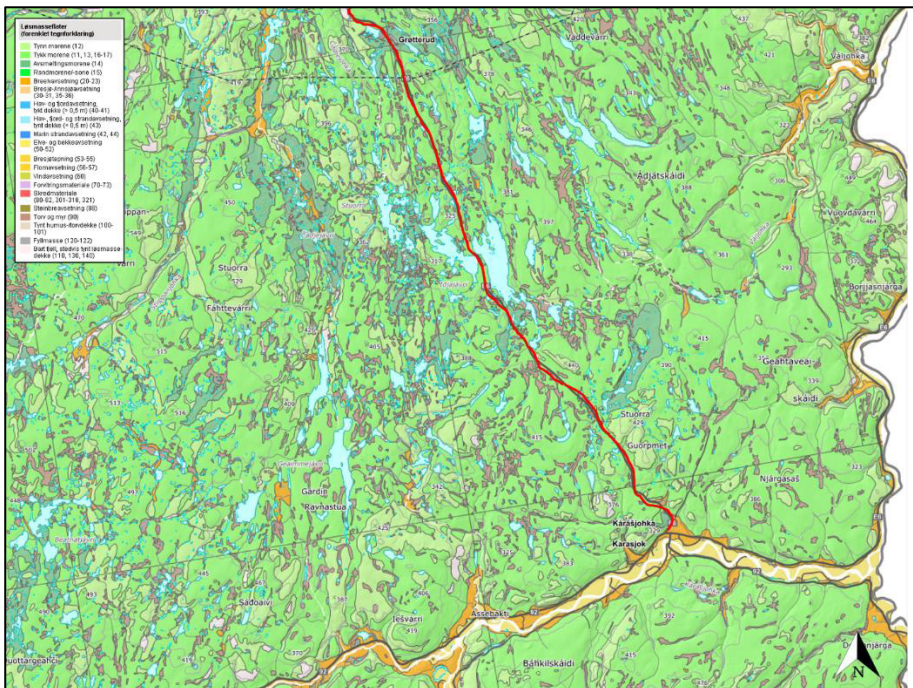
Figur 59: Utklipp av NGUs løsmassekart [5] som viser plasseringen av E6 Lakselv til Karasjok, her strekningen Grøtterud - Karasjok. Marin grense er vist med blå stiplede linje. Kartlagt målestokk 1: 250 000.

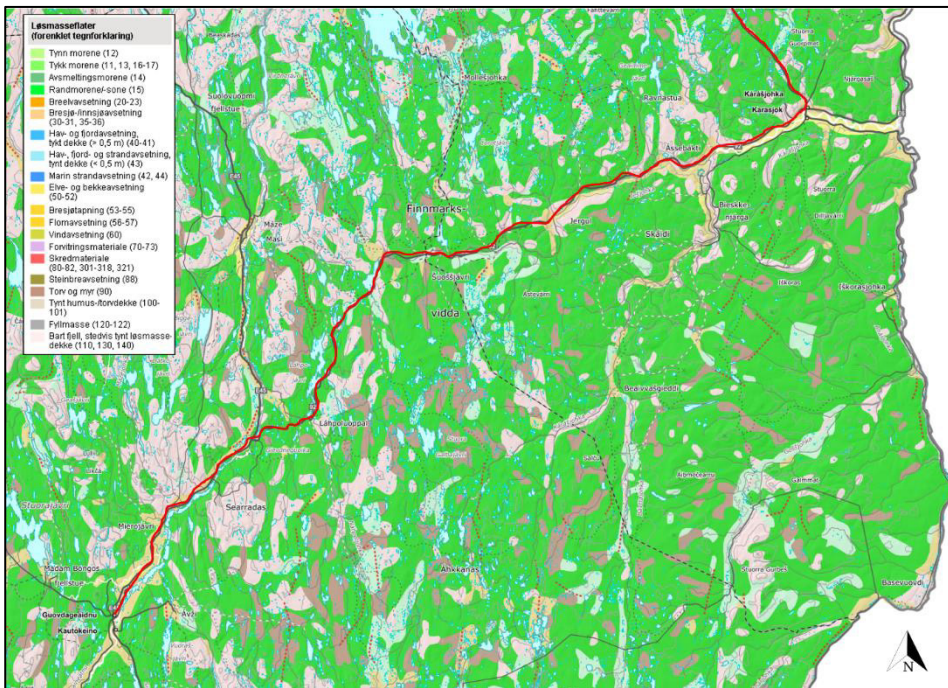
Figur 60: Utklipp av NGUs løsmassekart [5] som viser plasseringen av Lakselv-Kautokeino, her strekningen Karasjok – Kautokeino på riksveg 92. Marin grense er vist med blå stiplet linje. Kartlagt målestokk 1: 250 000.

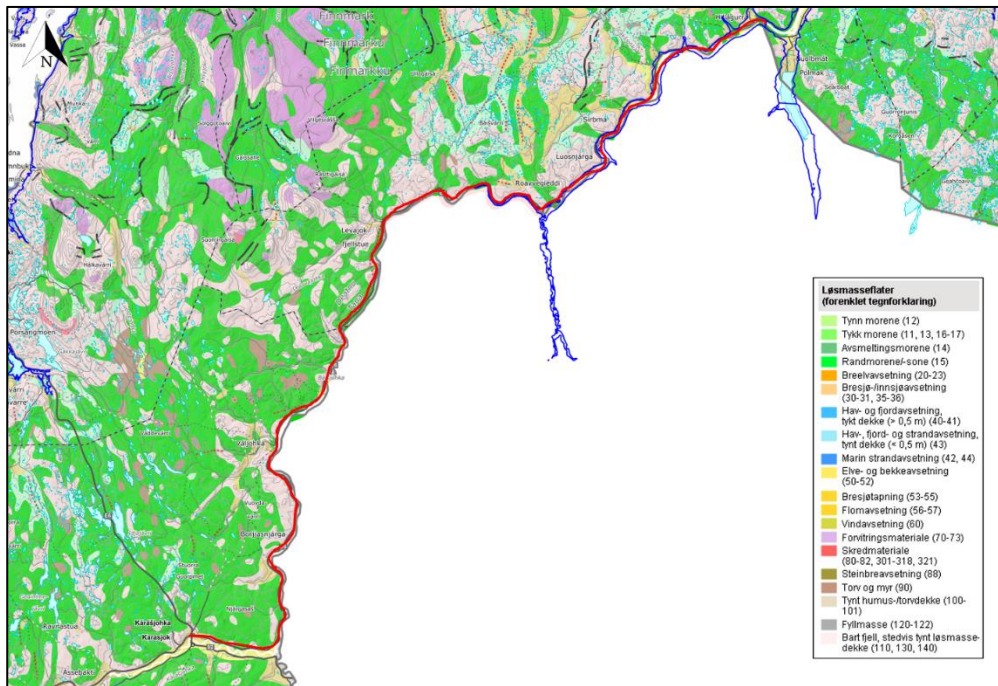
Figur 61: Utlipp av NGUs løsmassekart [5] som viser plasseringen av Karasjok-Bugøfjord, her strekningen Karasjok – Polmak på riksveg 92. Marin grense er vist med blå stiplet linje. Kartlagt målestokk 1: 250 000.

Strekningen fra Karasjok til Bugøyfjord følger E6, og ved Polmak tar veien en avstikker til Vardø og Vadsø på E75. Løsmassene langs strekningen er hovedsakelig kartlagt som morene i tynnere og tykkere avsetninger, med innslag av bart fjell, torr og myr og breelavsetninger. Inn mot Vardø er det flere partier med marine avsetninger langsmed kystlinjen, og ved Tana bru er det registrert elve- og bekkeavsetninger.

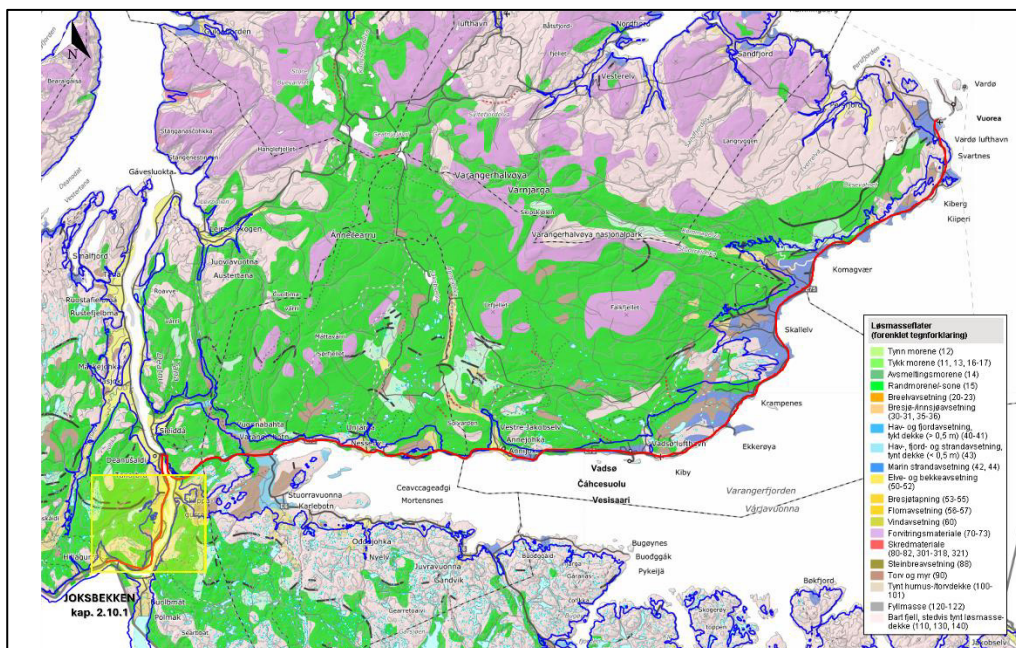
Figur 62: Utlipp av NGUs løsmassekart [5] som viser plasseringen av Karasjok-Bugøfjord, her strekningen Polmak - Vardø på E75. Marin grense er vist med blå stiplet linje. Kartlagt målestokk 1: 500 000.

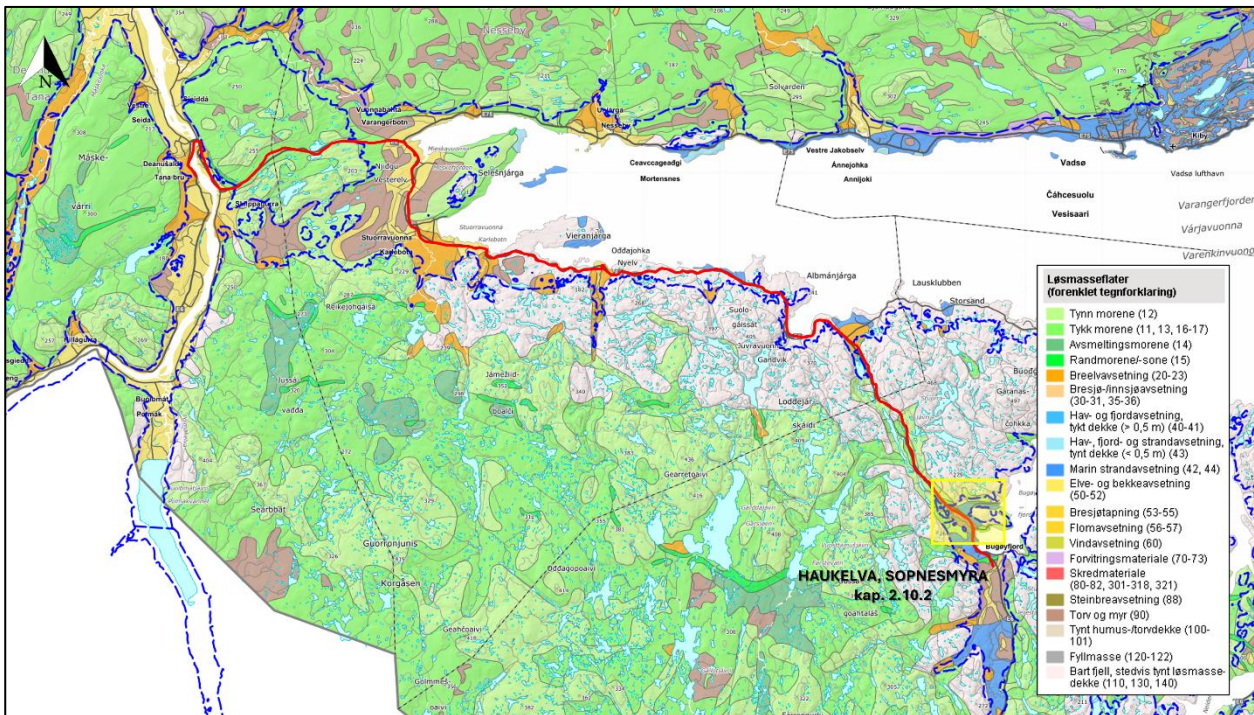
Figur 63: Utlipp av NGUs løsmassekart [5] som viser plasseringen av Karasjok-Bugøyfjord, her strekningen Polmak – Bugøyfjord på E6. Marin grense er vist med blå stiplet linje. Kartlagt målestokk 1: 500 000.

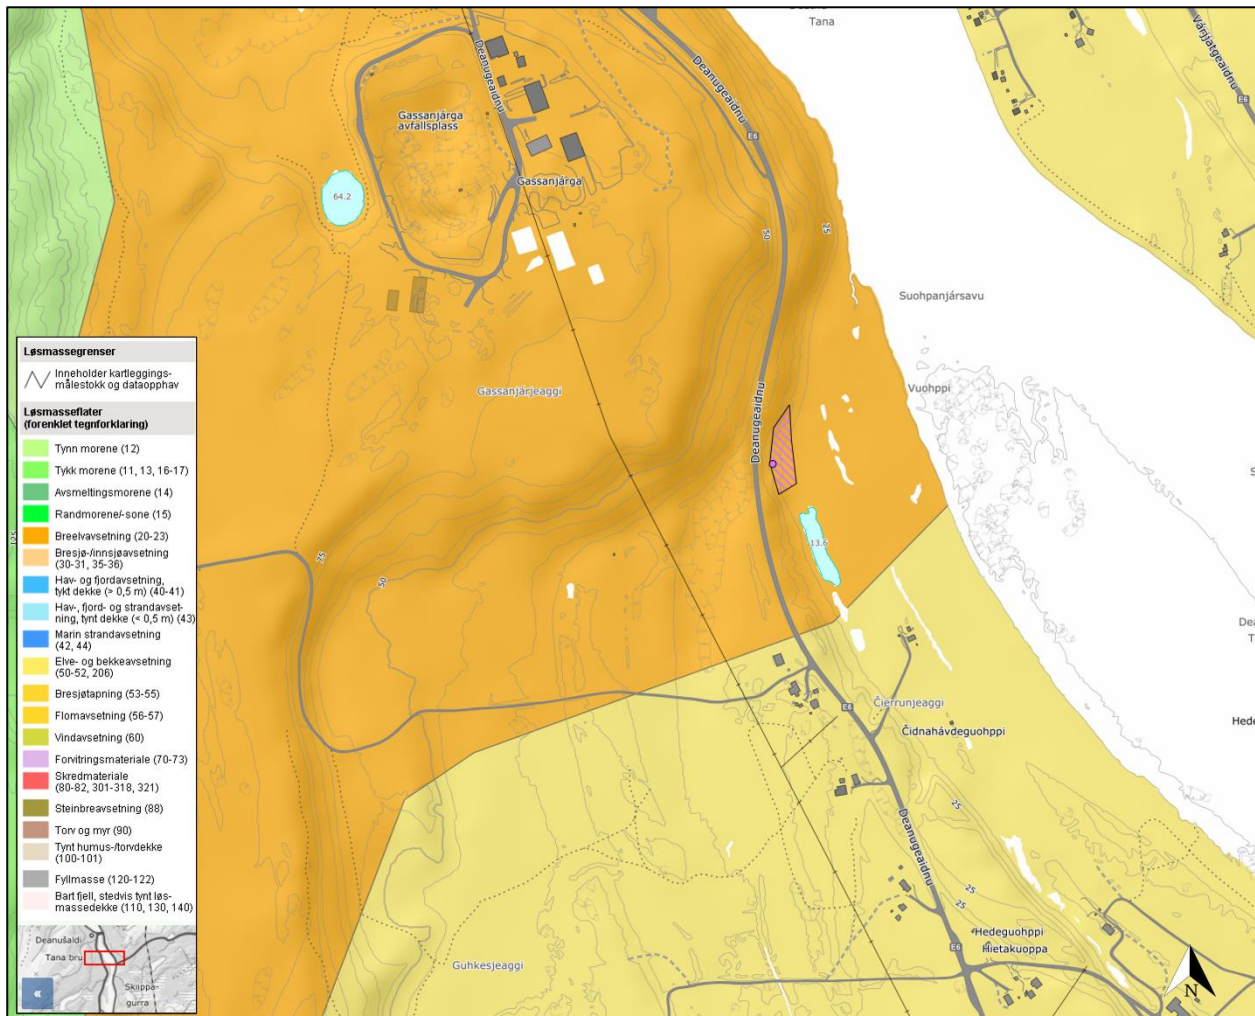
Figur 64: Utklipp fra NGU Løsmasser [5] som viser SVV-kvikkleirepunkter kartlagt ved Hedeguohppi i Tana kommune. Joksbekken sone er markert med rød sirkel. Sør for den markerte sonen er området flatt (slette) og bestående av elve- og bekkeavsetninger (gul farge). Kartlagt målestokk: 1:500 000.

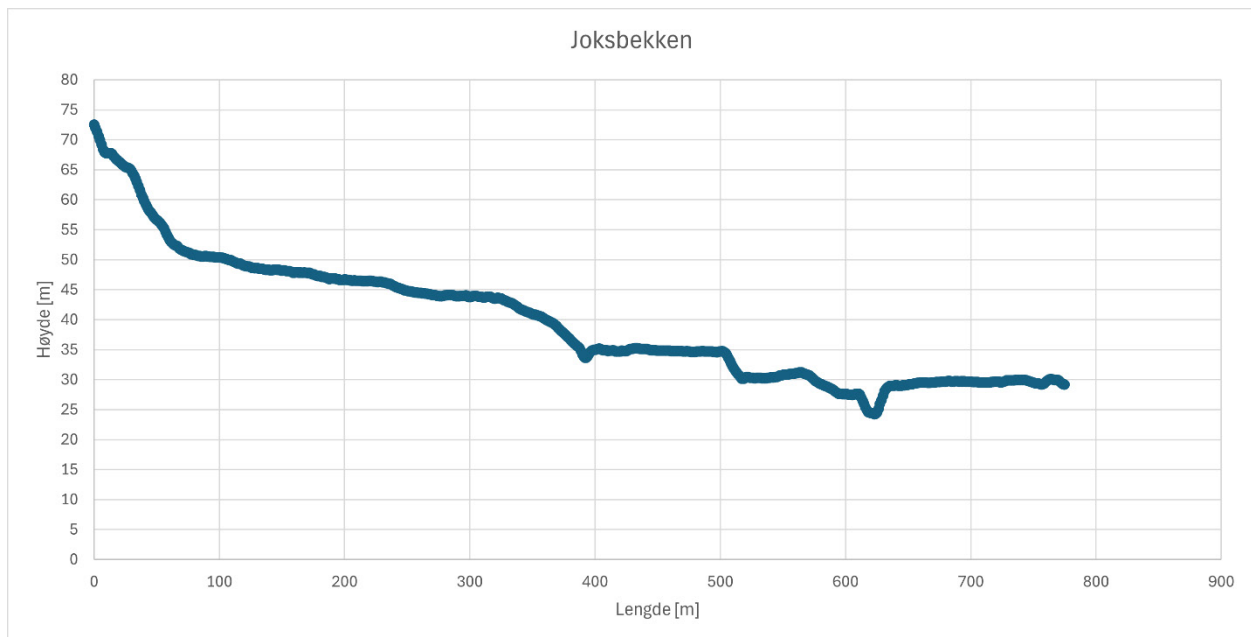
Figur 65: Høydeprofil fra Høydedata fra platået i vest og østover ned mot veien.

Terrenget skråner fra vest mot øst på vestsiden av vegen, og fra øst mot vest på østsiden av vegen. Vegen ligger på den måten i to mulige utløpsområder og løснеområder i dette området.

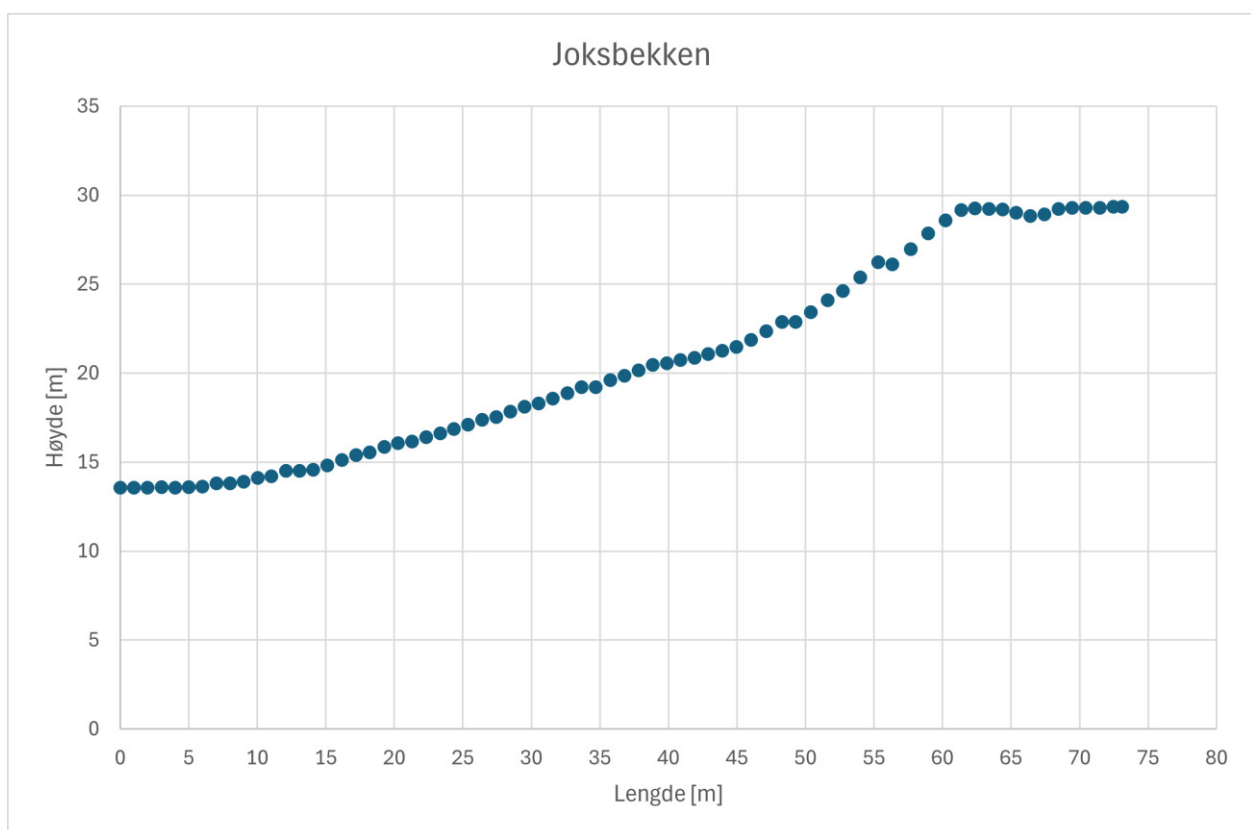
Figur 66: Høydeprofil fra Høydedata fra myren i øst og vestover mot veien.

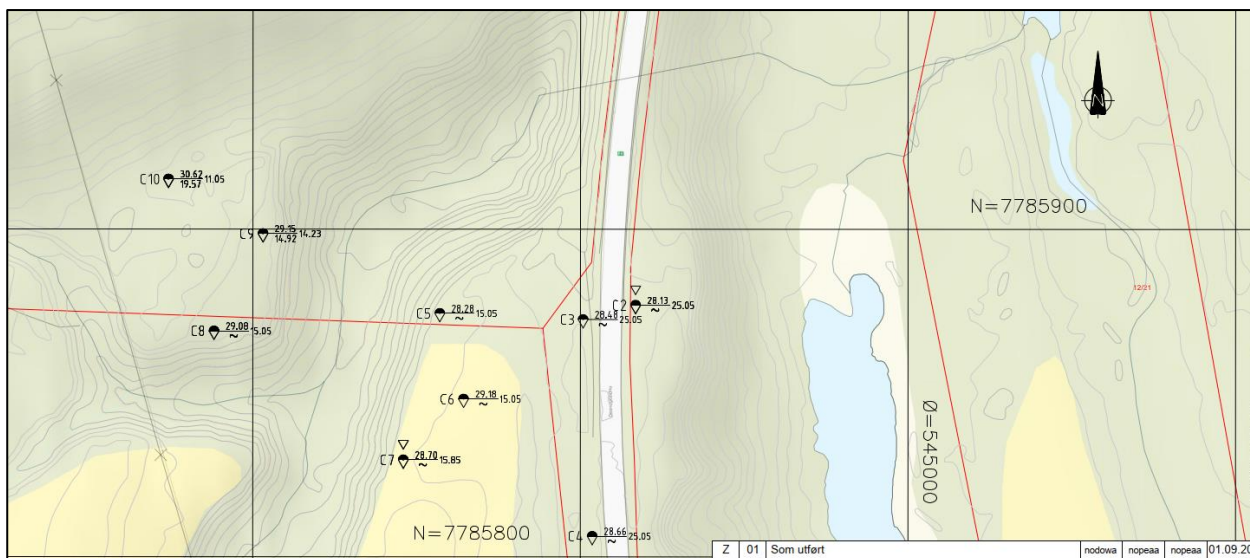
Figur 67: Utklipp fra borplan RR8-OP-C1 fra datarapport 10225041-RIG-R08 [1].

Det ble utført 9 stk. dreietrykksonderinger for området Joksbekken. Det ble i tillegg utført 2 stk. CPTu-sonderinger i punktene C2 og C7. Grunnet svært faste masser ble CPTu i C2 boret i to omganger med forboring imellom.

Det var svært utfordrende forhold i området med tanke på topografi og vegetasjon, så punkt C1 på østsiden av veien måtte utgå grunnet myr med høy vannstand. Det ble kommentert av grunnborere i felt at sonderingsstengene kom ut tildekket med våt sand. Platået der punktene C-8, C-9 og C-10 var plassert var tydelig bestående av sandige masser, ettersom noen steder hadde større sandlag rast ut fra platået. Punkt C-9 ble flyttet ned i dalen, nedenfor platået, for en bedre avgrensning.

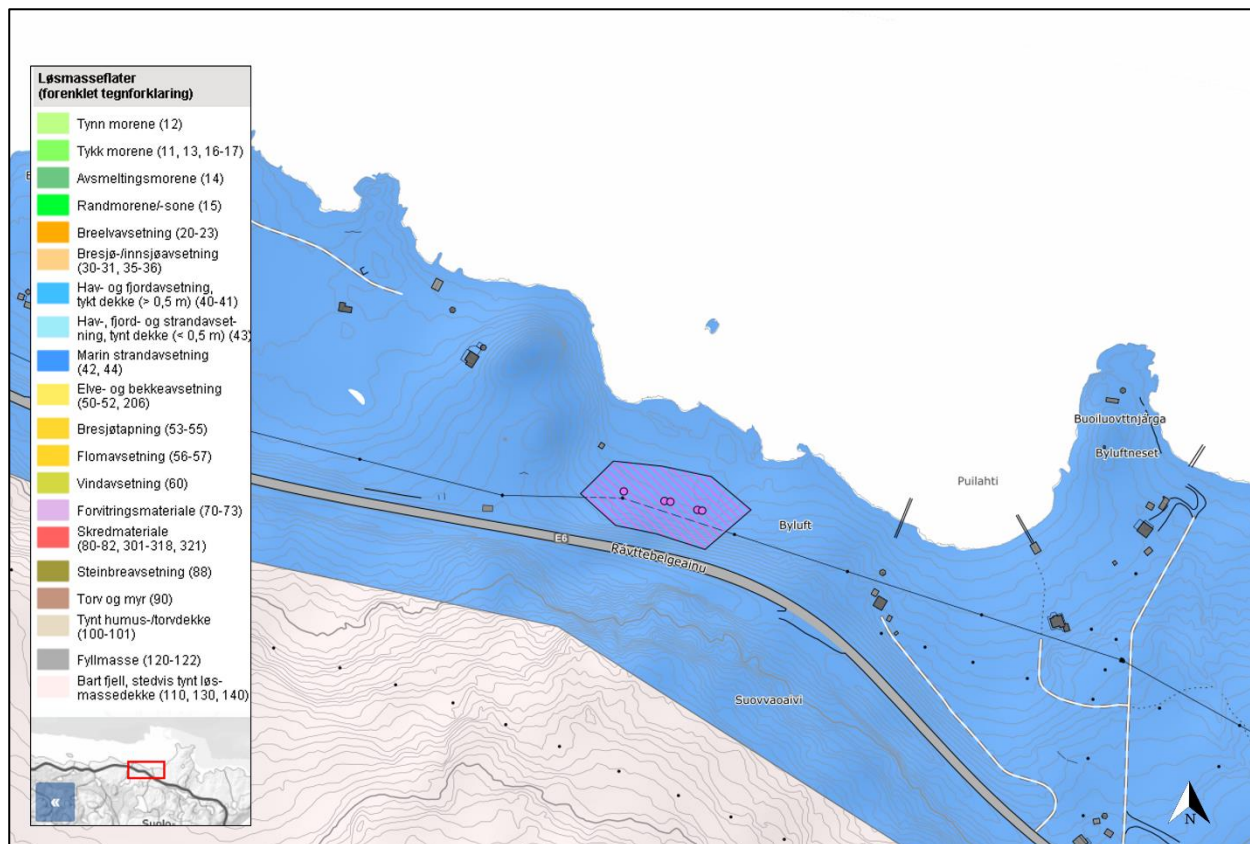
Figur 68: Utklipp fra NGU Løsmasser [5] som viser SVV-kvikkleirepunkter kartlagt ved Byluft i Nesseby kommune. Byluft sone ligger i et område karakterisert av hav-, fjordavsetninger (blå farge) og bart fjell (lysebrun farge). Marin grense er lagt inn som blå stiplet linje. Kartlagt målestokk: 1: 500 000.

Det ble som følge av skredet bestemt at vegfyllingen skulle senkes som et stabiliserende tiltak. Det finnes derimot ingen dokumentasjon på at tiltaket er gjennomført, og høydeprofiler indikerer at vegfyllingen fortsatt er relativt høy i forhold til terrenget der skredet gikk. Skredområdet er omgitt av bergskjæringer, i tillegg til at ved lavvann er det synlig at to bergkoller danner to øyer rett nord for strandlinjen. Den ene er synlig på løsmassekart i Figur 68.

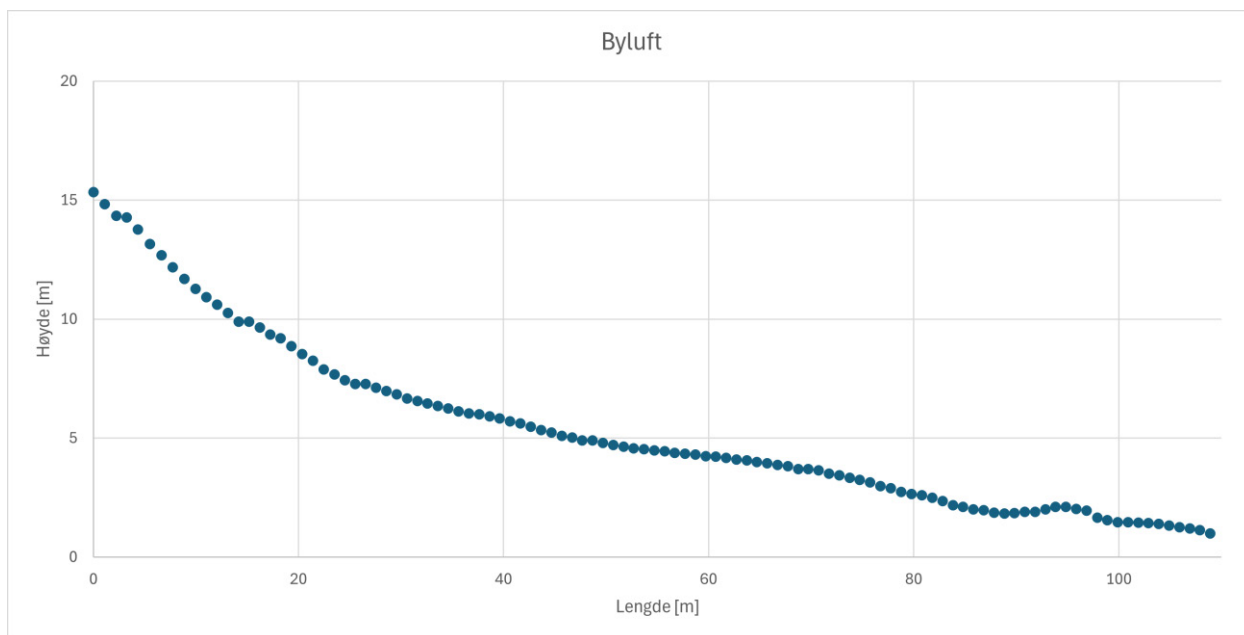
Figur 69: Høydeprofil hentet fra Høydedata. Snittet går fra vegfyllingen og nordover mot strandlinjen, tvers over tidligere skredgrop. Plassering er angitt i Figur 70.

Ettersom høydeprofiler ikke indikerer at vegfyllingen har blitt senket slik det ble anbefalt i rapportene, tilfredsstiller området terrengkravet over 10 m skråningshøyde. En vurdering av 1:15-linjen gjennom et snitt der de tidligere sonderingene er utført viser at en potensiell glideflate vil gå gjennom det antatte kvikke/sensitive leirelaget som ble registrert under grunnundersøkelsene.

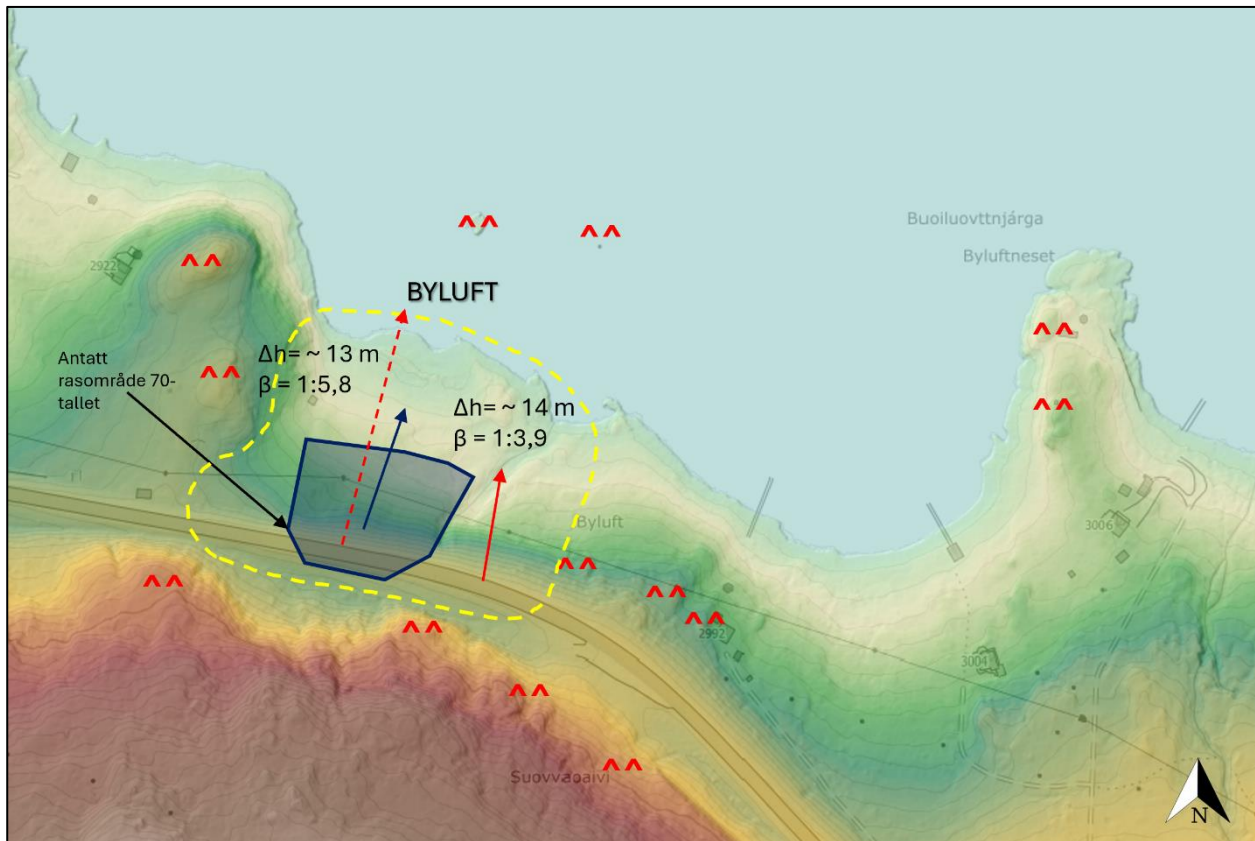
Figur 70: Skyggerelieff med innlagt høydeplott i farger hentet fra Høydedata.no som viser konturene i terrenget. Gul stiplet linje indikerer sonenes avgrensning. Rød w markerer antatt berg i dagen. Terrengsnittet brukt i kap. 2.10.2.1 er angitt med rød stiplet linje.

Sonen avgrenses av berg i vest, sør og øst, og av strandlinjen i nord.

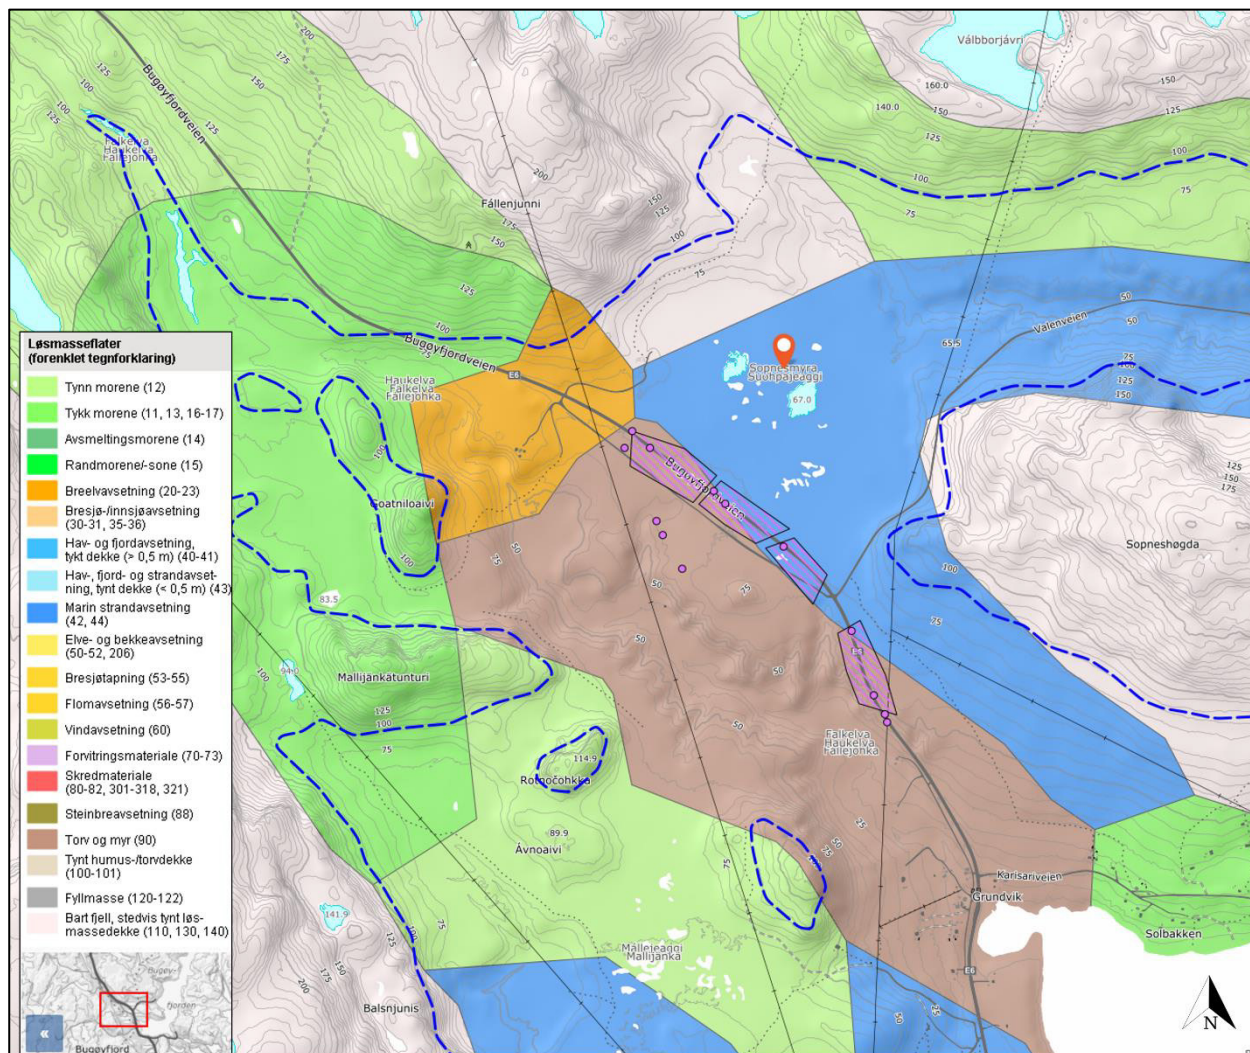
Figur 71: Utklipp fra NGU Løsmasser [5] som viser SVV-kvikkleirepunkter kartlagt ved Sopnesmyra i Sør-Varanger kommune. Sopnesmyra sone, Haukelva vest og øst soner ligger i område karakterisert av hav-, fjord- og sandavsetninger (blå farge), samt myr (brun farge), med en overgang til tynne og tykkere morenelag (henholdsvis lys grønn og grønn farge). Et område er også kartlagt som breelavsetninger. Det er også på begge sider av veien kartlagt områder med bart fjell (lysebrun/beige farge), slik som Sopneshøgda og Balsanjunnas. Marin grense er lagt inn som blå stiplet linje. Kartlagt målestokk: 1: 500 000.

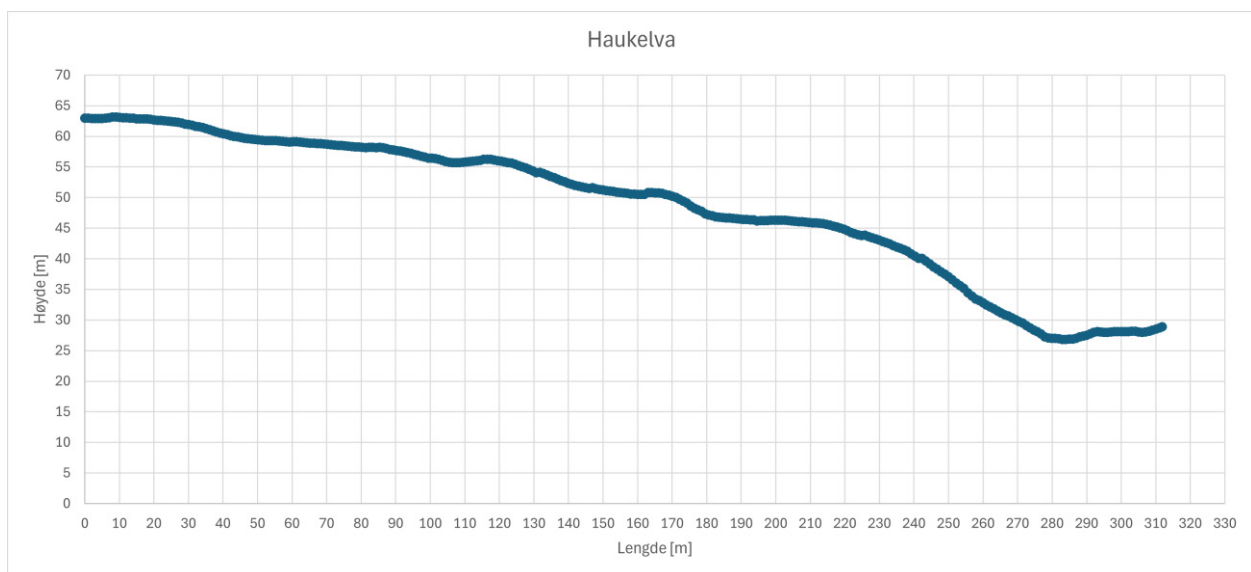
Figur 72: Høydeprofil hentet fra Høydedata. Snittet går fra vegen sørover ned mot Haukelva. Plassering er angitt i Figur 77.

Terrenget bærer preg av geologisk aktivitet, og det er flere områder hvor vegen kan inngå i et potensielt løsneområde. Terrenget skråner fra vegen sørover ned mot Haukelva, som har gravd seg tydelig ned i terrenget. Et eksempel på et høydeprofil fra de mange skråningene ned mot Haukelva er presentert i Figur 72. Skråningshøyden er på det meste over 20 m, med partier der terrenget flater noe ut.
