# D52 Kartlegging av kritiske grunnforhold

Vurderingsrapport oversiktskartlegging av kvikkleiresoner langs riksvegrute 8

| Dokumentreferanse | 10225042-RIG-R07_rev01 Vurderinger av kvikkleiresoner langs riksvegtrute 8 |

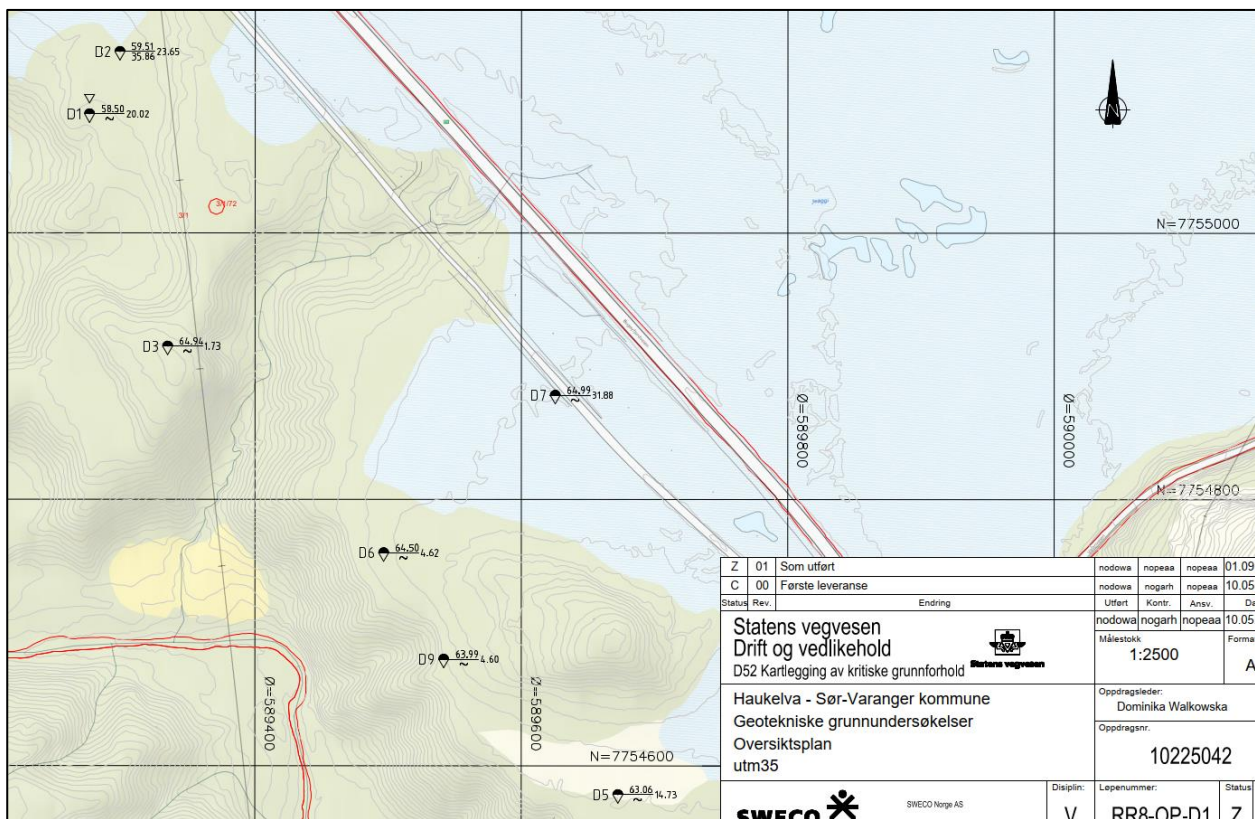
Figur 73: Utklipp fra borplan RR8-OP-D1 fra datarapport 10225041-RIG-R08 [1].

Det ble utført 15 stk. dreietrykksonderinger, samt 2 stk. CPTu-sonderinger for sonen i D1 og D4. Alle planlagte sonderinger ble utført. Sonderinge D1, D2 og D7 ble boret til over 30 m dybde, og viste svært liten sonderingsmotstand over hele dybden. Det var derimot kun D1 som viste antydning til mulig sprøbruddmateriale i CPTU-tolkningen. Punktene D3, D6, D8, D12, D13, D14, D15 ble avbrutt av faste masser på kort dybde, og indikerte noe grovere masser. Punkt D12 ble kontrollert ved totalsonering (se Figur 76), og ble utført ved bruk av slag, spyling og økt rotasjon. Figur 73, Figur 74 og Figur 75 viser utklipp fra borplanene. Det ble i tillegg tatt opp til sammen 12 stk. uforstyrrede sylinderprøver i punktene D1 og D4. Leiren ble påvist som kvikk i punkt D1, i 4 av 6 prøver, med en sensitivitet mellom 12 og 286.

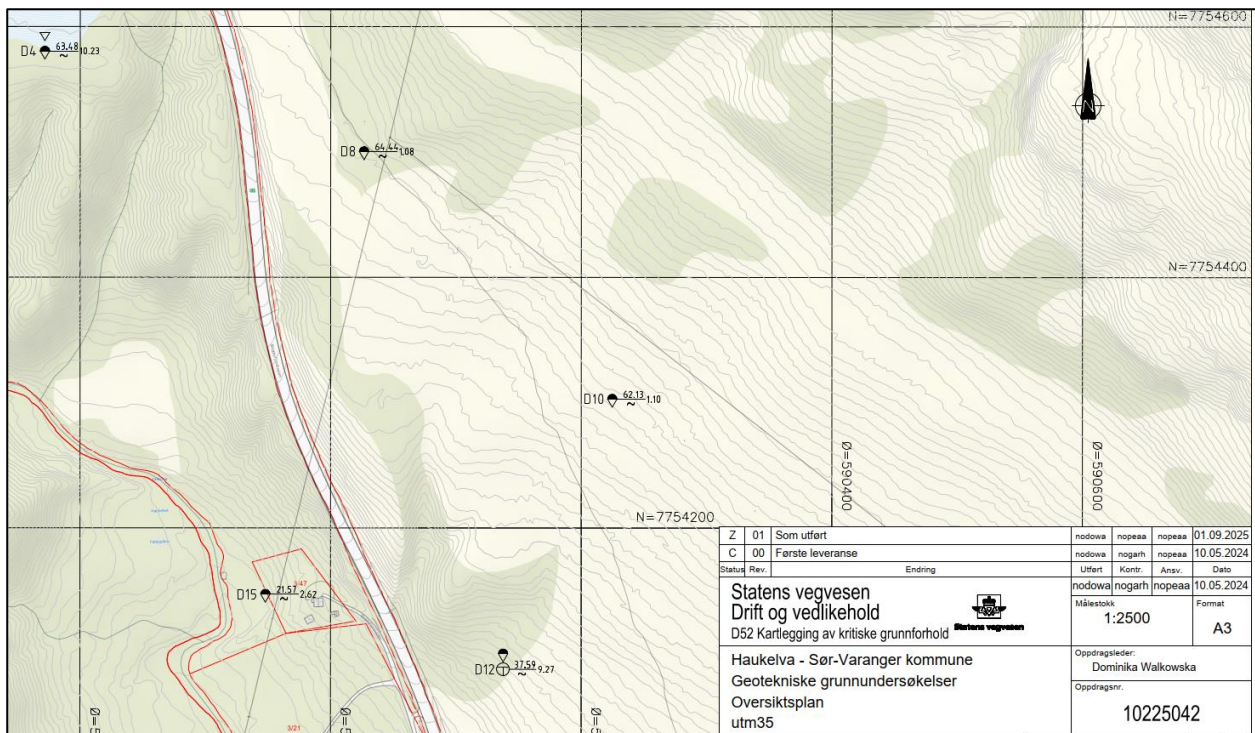
Figur 74: Utklipp fra borplan RR8-OP-D2 fra datarapport 10225041-RIG-R08 [1].

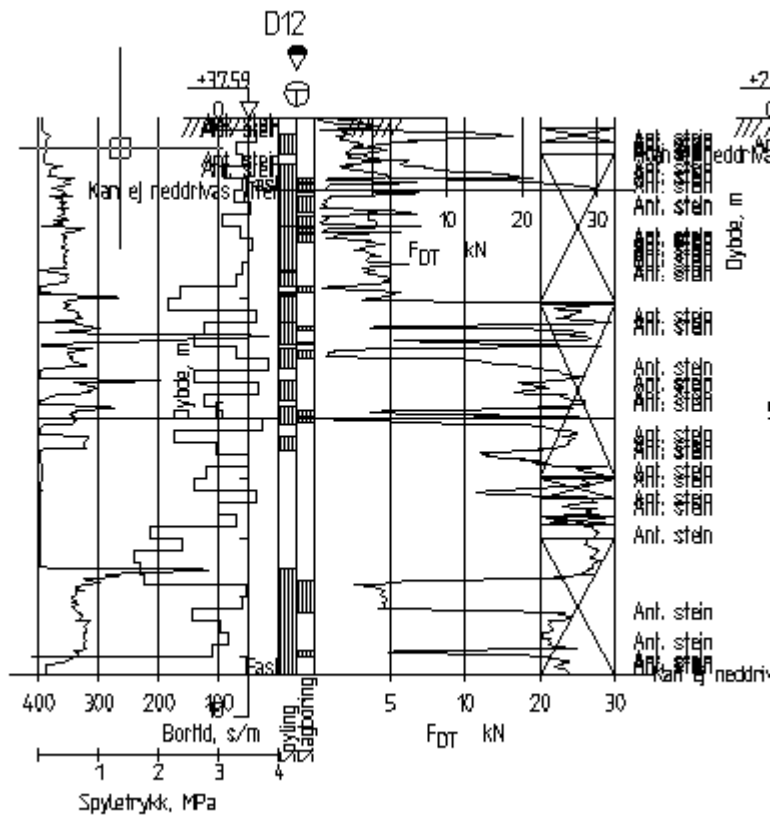
Figur 76: Utklipp av totalsondering og dreietrykkssondering i punkt D12.

Sonderingene D8, D10-D15 ble inkludert i de supplerende grunnundersøkelsene for å avgrense mot området som iht. rapportene ble avlastet i forbindelse med bygging av ny vei. Sonderingene D8, D10-15 viser faste masser, og avgrenser dermed Haukelva øst sone som i hovedsak er basert på kvikkleirepunkter og terrengkriterier.

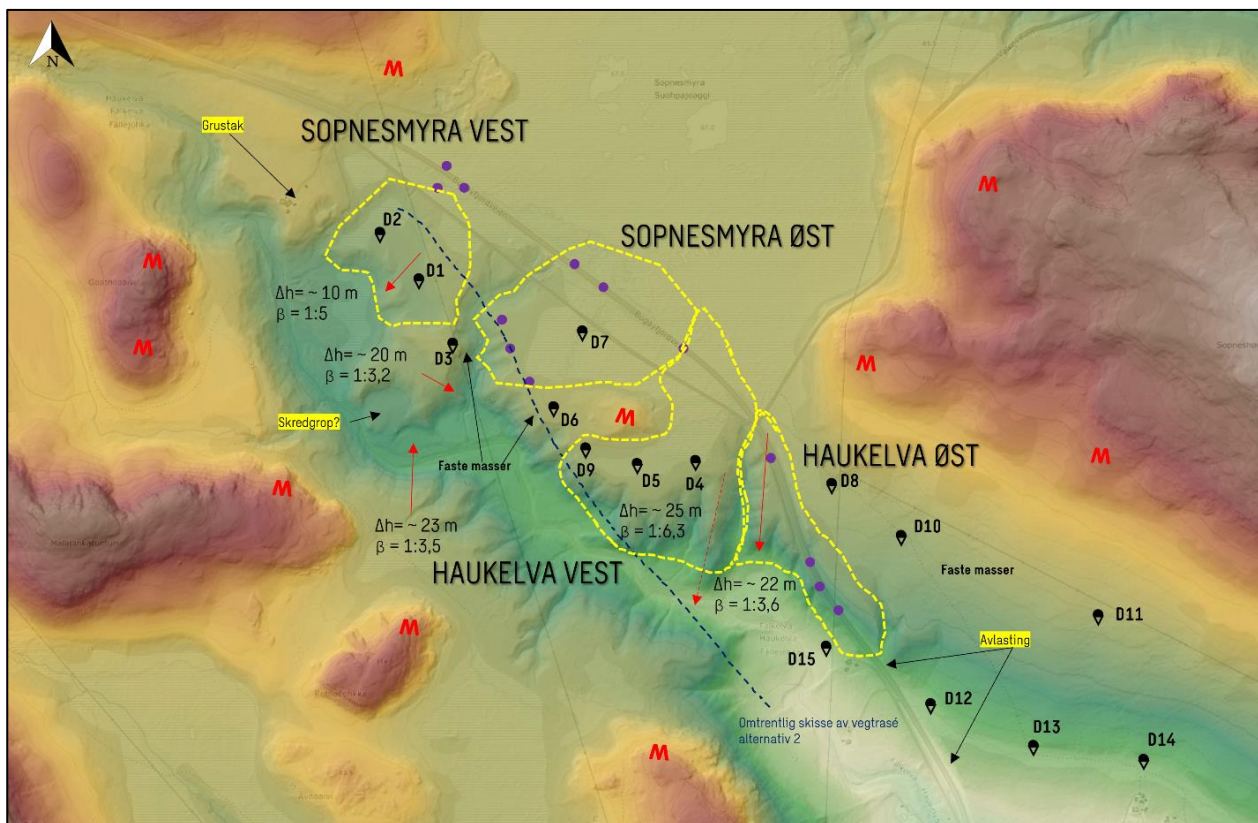
Figur 77: Skyggerelieff med innlagt høydeplott i farger hentet fra Høydedata.no som viser konturene i terrenget. Gul stiplet linje indikerer sonenes avgrensning. De lilla punktene viser Statens vegvesens kvikkleirepunkter/punktet med antatt sprøbruddmateriale. Rød w markerer antatt berg i dagen. Terrengsnittet brukt i kap. 2.10.2.1 er angitt med rød stiplet linje.

Rapportene 38217.01 og 38217.02 omtaler grunnundersøkelser utført på 80-tallet i forbindelse med vurdering av ny vegtrasé. Grunnundersøkelsene for vegtrasé 1 ga antydning om løsmasser bestående av overkonsolidert, bløt, middels sensitiv til meget sensitiv leire under myr, etterfulgt av faste masser. Myrdybdene var registrert som maks. 3,1 m. Laboratorietesting har påvist at deler av laget er kvikk. Vegtrasé 2 følger ravinene ved Haukelva, og har jevnt over vist svært dårlige grunnforhold, med leiremektheter på opptil 23 m, der leiren er stedvis kvikk. Grunnundersøkelsene ble avbrutt på grunn av de dårlige grunnforholdene. Vegalternativ 2 er skissert inn i Figur 77.

Sopnesmyra sone vest og øst avgrenses i øst av skråningshøyde under 10 m, og elveløpet til Haukelva i sør. I vest avgrenses Sopnesmyra vest sone av et grustak synlig på kart og flyfoto. I nord tas ikke kvikkleirepunktene med pga. at løseområdet begrenses til maksimalt 15 x skråningshøyden.

For Haukelva vest sonen viser punktene D9 og D5 svært liten sonderingsmotstand, selv om CPTU-sondering i D4 viser ingen mulighet for sprøbruddoppførsel. D6 indikerer faste masser og stopper etter få meter, så området rundt D6 i tillegg til antydning til berg rett øst tas ikke med i sonen. Av den grunn tas hele området med i tillegg til området der kvikkleirepunktene er registrert lenger øst, selv om det er et parti med antatt berg i dagen rett nord for D5. Området brukes derfor som inndeling mellom Haukelva vest og Haukelva øst.

Rett øst for D4 er det en ravineformasjon som kan være avgrensende for sonen Haukelva øst, og det vurderes derfor en fjerde sone på den andre siden av ravinen som inkluderer kvikkleirepunktene fra rapport 38217.01. Sonene har blitt vurdert til:

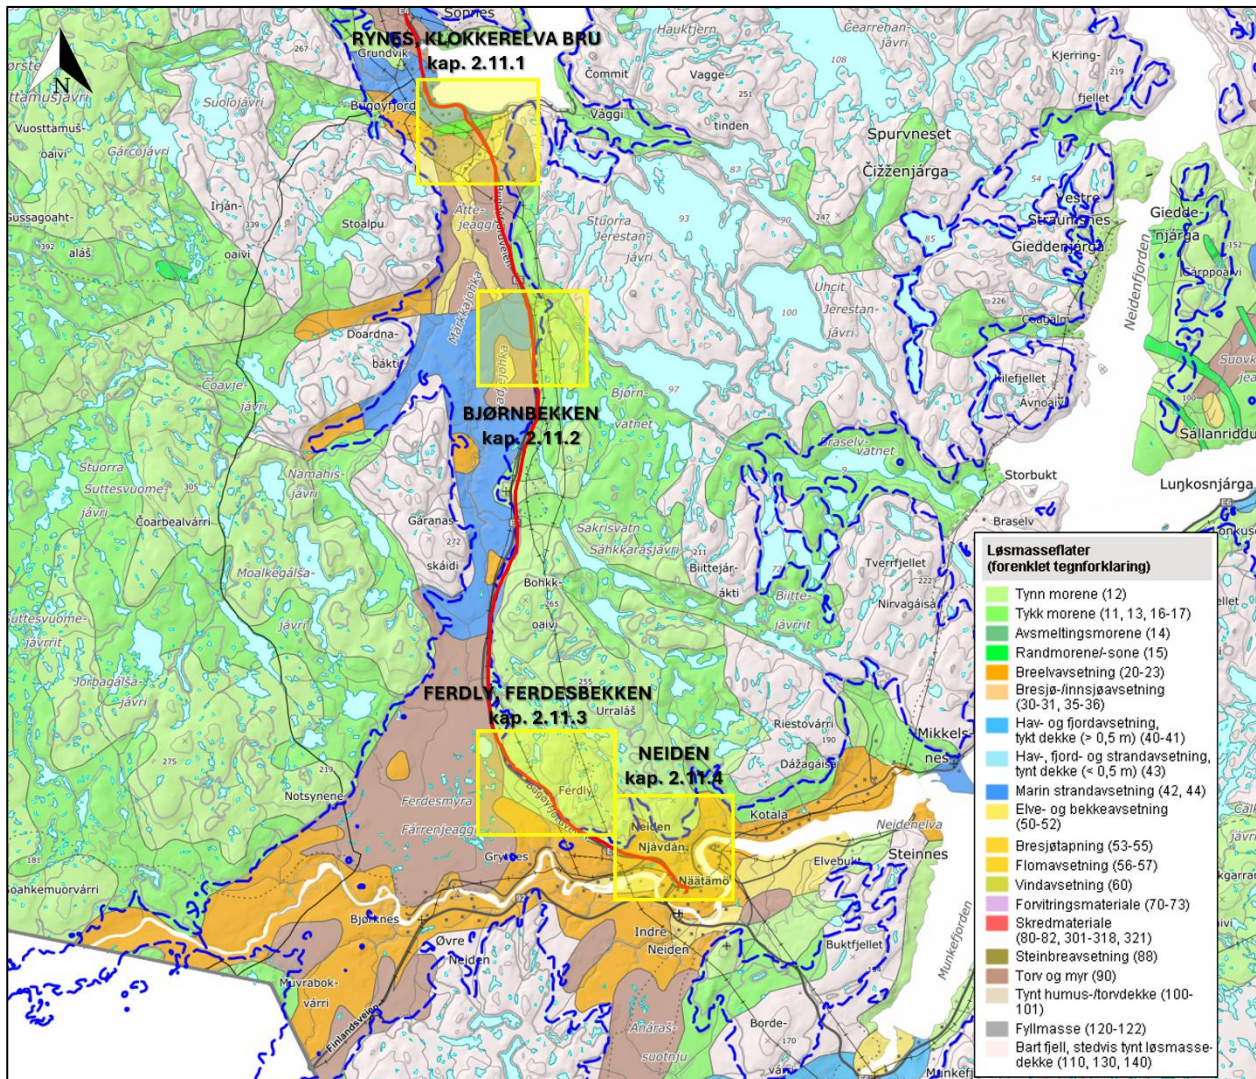
Figur 78: Utlipp av NGUs løsmassekart [5] som viser plasseringen av strekningen Bugøyfjord – Storskog, her strekningen Bugøyfjord – Neiden på E6. Marin grense er vist med blå stiplet linje. Kartlagt målestokk 1:500 000. Plassering av områdene Klokkelrelva bru, Bjørnbekken, Ferdly og Neiden er angitt med gule rektangler.

Innenfor denne strekningen ble 5 områder vurdert, hvor av 5 resulterte i nye soner: Rynes, Klokkelva bru, Bjørnbekken nord, Bjørnbekken sør, Ferdesbekken, Ferdly, Neiden og Rundvassbekken. Områdene er markert med gult rektangel i oversiktskartene i Figur 78 og Figur 79.

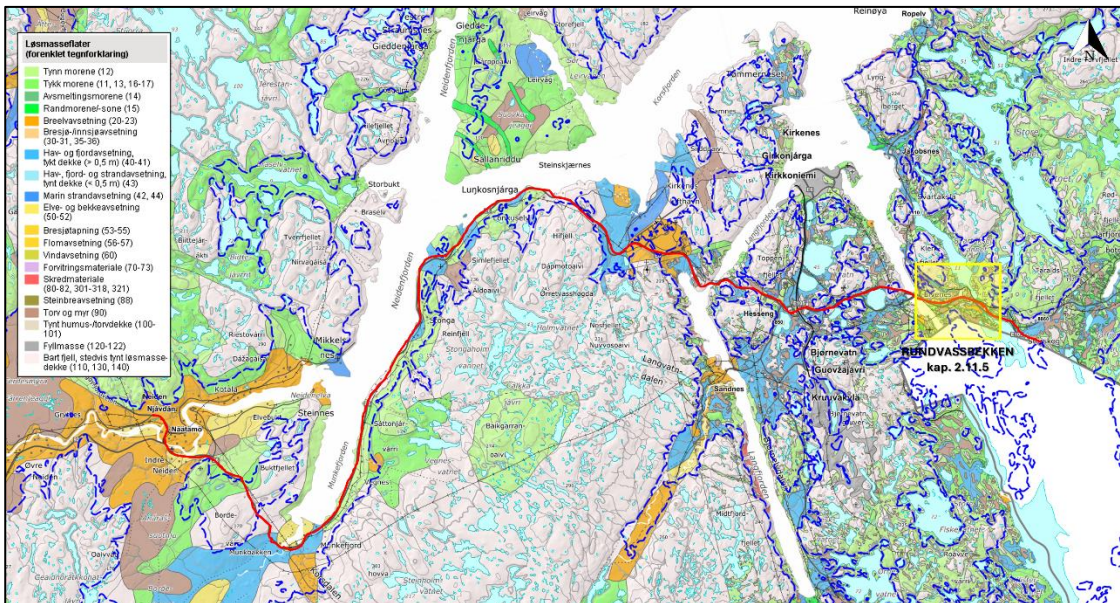
Figur 79: Utklipp av NGUs løsmassekart [5] som viser plasseringen av strekningen Bugøyfjord – Storskog, her strekningen Neiden – Storskog på E105. Marin grense er vist med blå stiplede linje. Kartlagt målestokk 1:50 000 til 1:500 000. Plassering av området Rundvassbekken er angitt med gult rektangel.

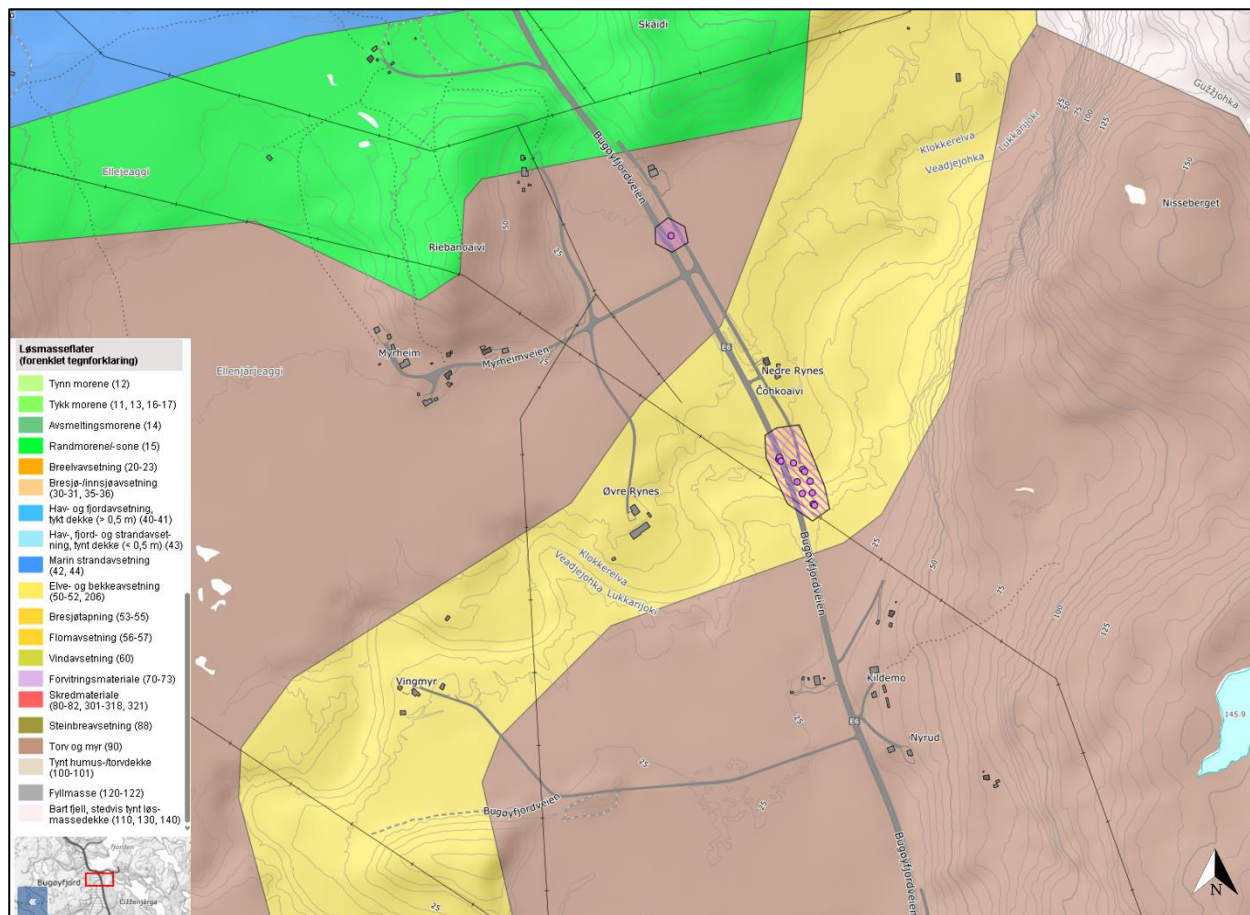
Figur 80: Utklipp fra NGU Løsmasser [5] som viser SVV-kvikkleirepunkter kartlagt over Klokkelrelva bru i Sør-Varanger kommune og litt lenger nord på Bugøyfjordveien. Området er kartlagt som myr (brun farge) og elve- og bekkevasetninger (gul farge), med randmorene nord for Klokkelrelva (grønn farge). Kartlagt målestokk: 1: 500 000.

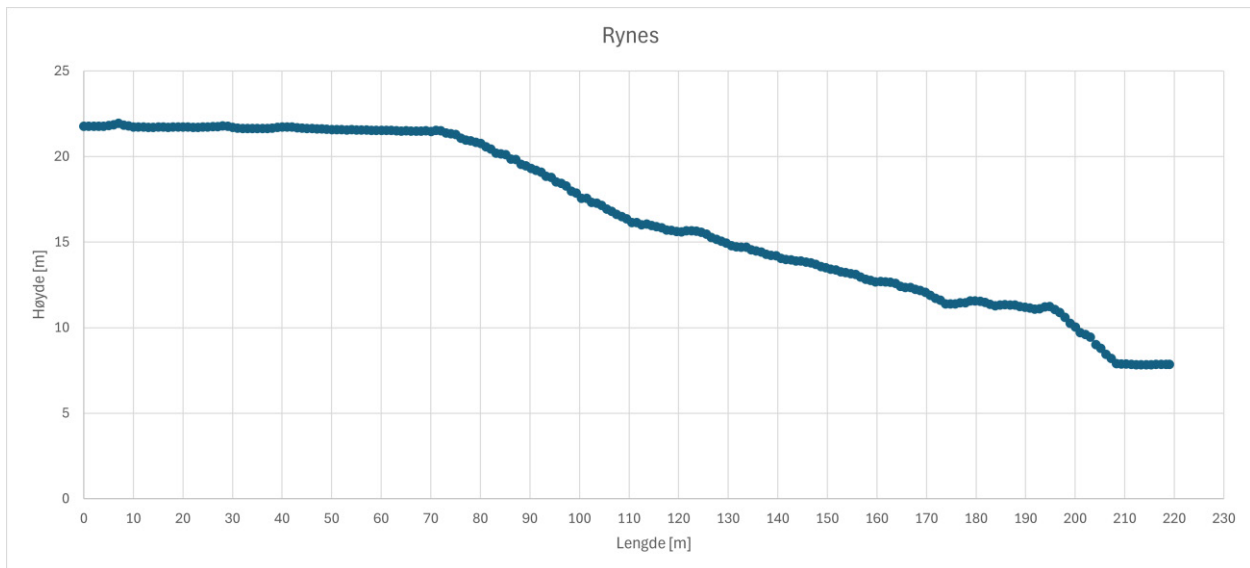
Figur 81: Høydeprofil hentet fra Høydedata. Snittet går fra vegen sørøstover ned mot Klokkelrelva. Plassering er angitt i

Terrenget heller relativt bratt sørøstover på nordsiden av Klokkelrelva, og heller nordvestover på sørsiden av Klokkelrelva. Skråningshøyden er jevnt over 11-13 m. Skyggerelieff gir dessuten en antydning om at det har vært en rekke utglidninger langs elveløpet, som også danner grunnlaget for de bratte skråningene

ned mot elva. Dette gir potensiale for at vegen kan både inngå i mulige løsneområder og utløpsområder fra begge sider.

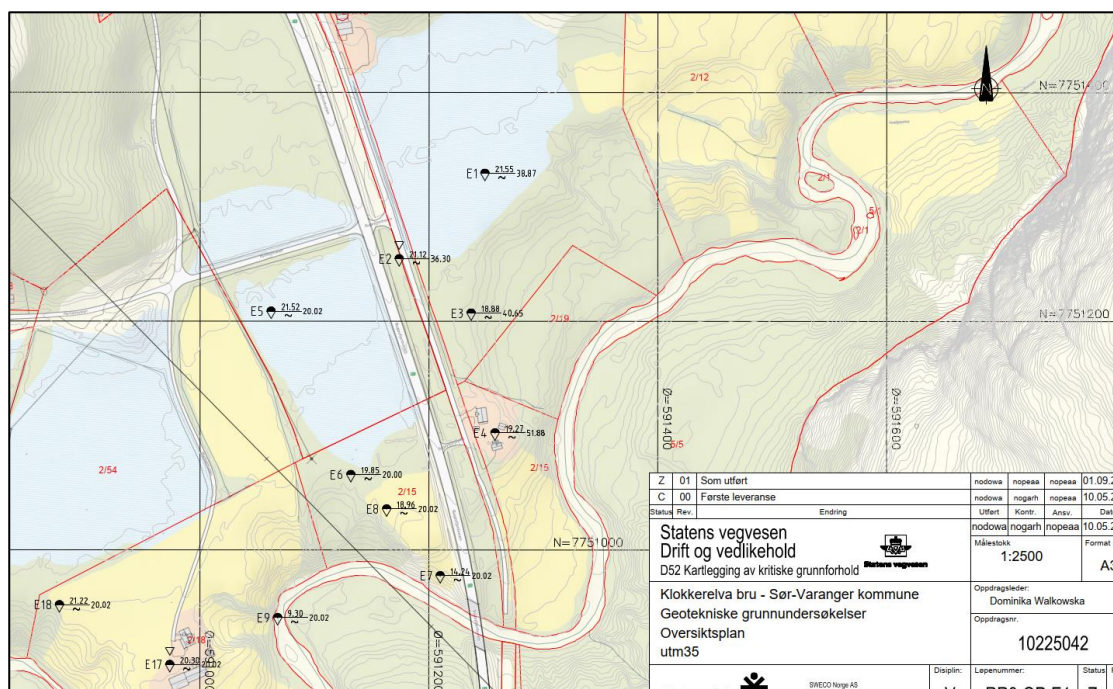
Figur 82: Utklipp fra borplan RR8-OP-E1 fra datarapport 10225041-RIG-R08 [1].

Det ble utført supplerende grunnundersøkelser bestående av 20 stk. dreietrykksonderinger for området Klokkelrelva bru, der alle har vist svært homogene forhold, se Figur 82 og Figur 83 for plassering av borpunktene. Sonderingene indikerte svært bløte og sensitive masser til 20 m dybde under terreng, med meget lav sonderingsmotstand. Det ble utført 3 stk. CPTU-sonderinger, i borpunkt E2, E15 og E17, på hver sin side av Klokkelrelva. Det ble tatt opp 9 stk. uforstyrrede sylinderprøver i punkt E2, der kvikkleire ble påvist i 7 av prøvene.

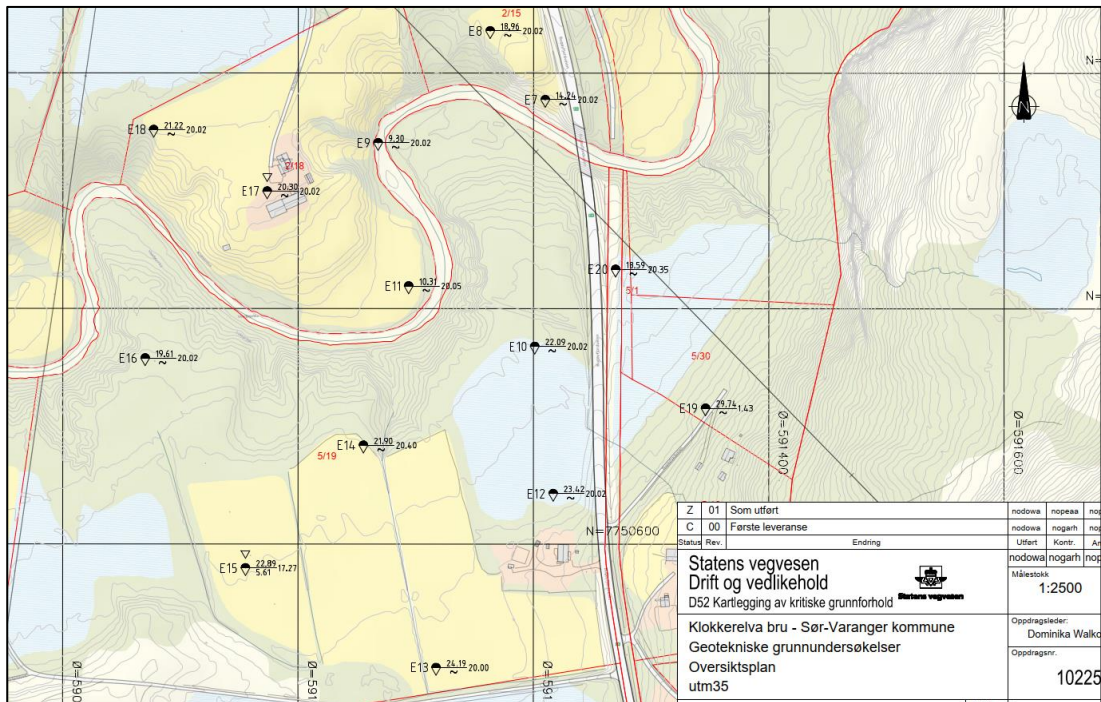
Figur 83: Utklipp fra borplan RR8-OP-E2 fra datarapport 10225041-RIG-R08 [1].

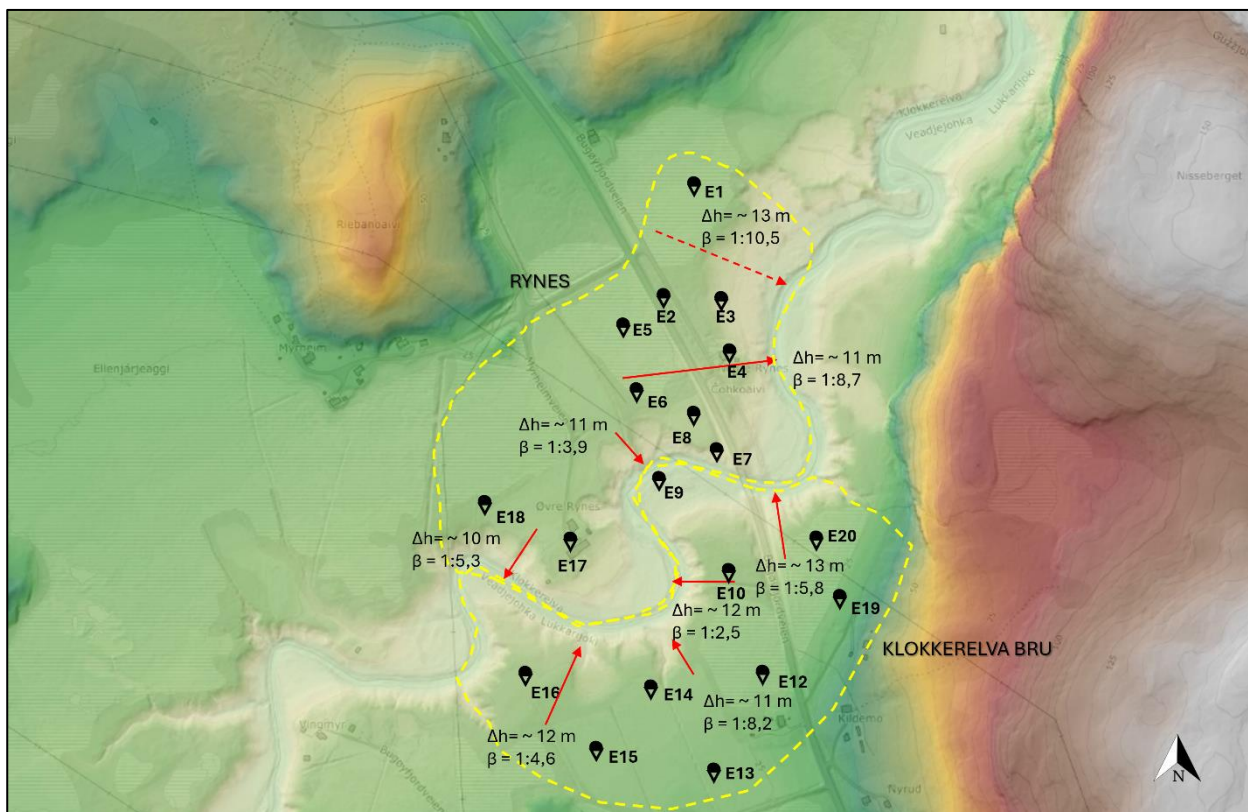
Figur 84: Skyggerelieff med innlagt høydeplott i farger hentet fra Høydedata.no som viser konturene i terrenget. Gul stiplet linje indikerer sonenes avgrensning. Høydeprofil brukt i kap. 2.11.1.1 er angitt med rød stiplet linje.

Det vurderes to mulige soner for området rundt Klokkerelva bru – Rynes sone og Klokkerelva bru sone. De avgrenses på nord- og sørsiden av elva. Avgrensning sideveis og i bakkant defineres av topografiske kriterier. Terrenget flater ut videre vestover, og høydeforskjellene blir under 10 m.

Resultatene fra dreietrykksonderingene indikerer svært homogene forhold. Punktene E3, E4, E7, E9, som ligger nærmest elva, gir en indikasjon om økende motstand mot dybden etter ca. 10 m under terreng, men ettersom alle sonderingene jevnt over viser et svært mektig bløtt lag på 10-15 m, vurderes ikke de punktene som avgrensende, men inngår i sonene.

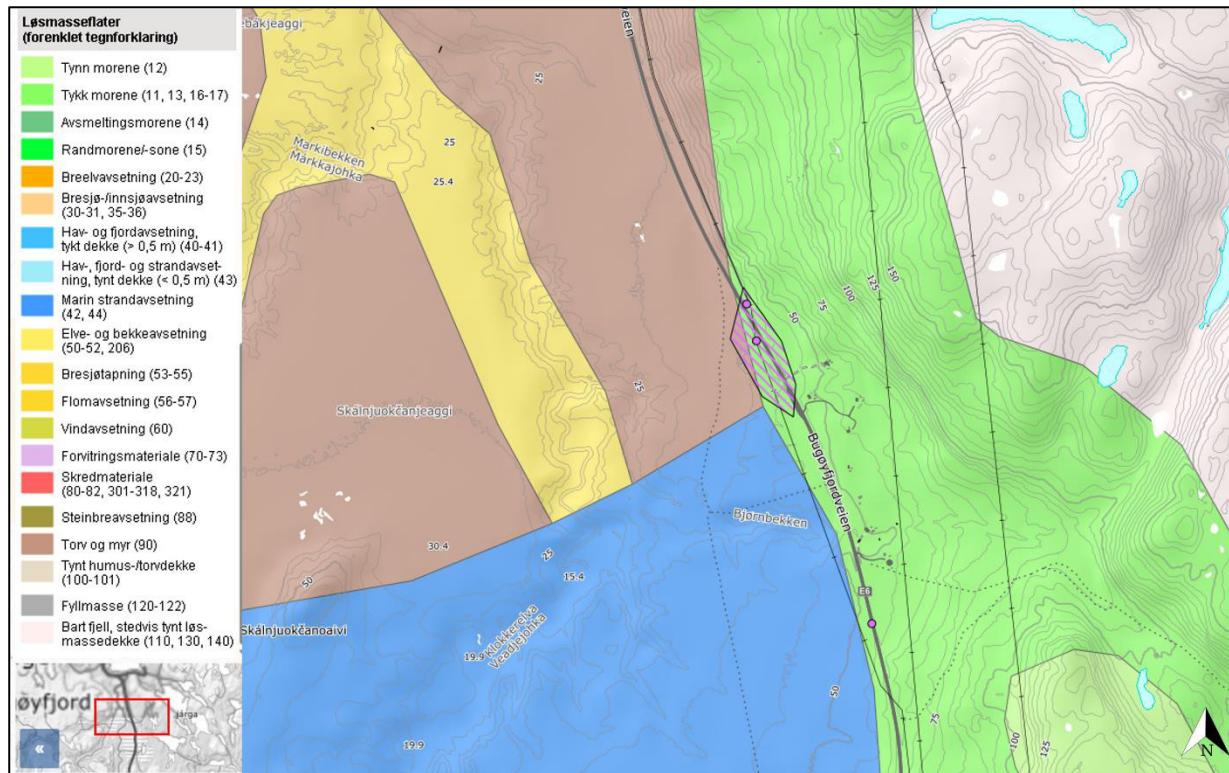
Figur 85: Utlipp fra NGU Løsmasser [5] som viser SVV-kvikkleirepunkter kartlagt ved Bjørnbekken i Sør-Varanger kommune [5]. Kvikkleirepunktene ligger i en moreneskråning (grønn farge), samtidig som det er kartlagt myr (brun farge), marine strandavsetninger (blå farge) og elve- og bekkeavsetninger (gul farge). Kartlagt målestokk: 1: 500 000.

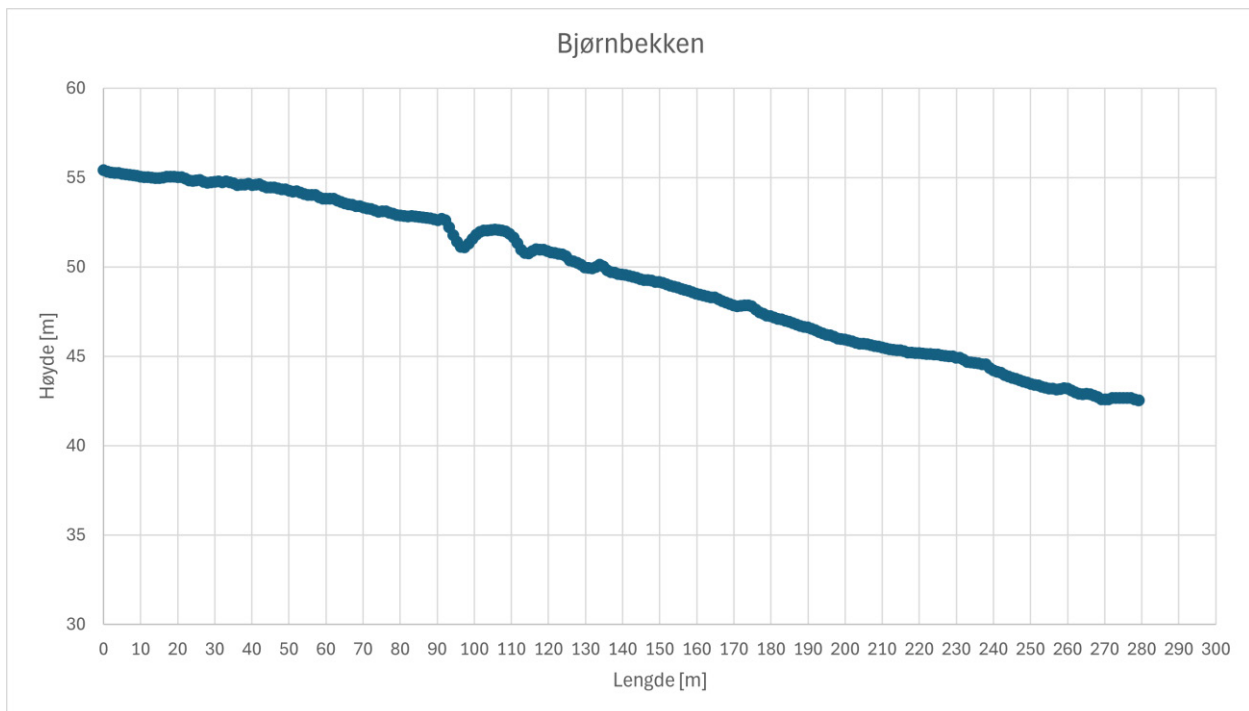
Figur 86: Høydeprofil fra Høydedata som viser profil østover mot vegen ved Bjørnbekken sør. Plassering av snittet er vist i Figur 88.

Terrengtet heller i vestlig retning, med skråningshøyder på omtrent 10 m.

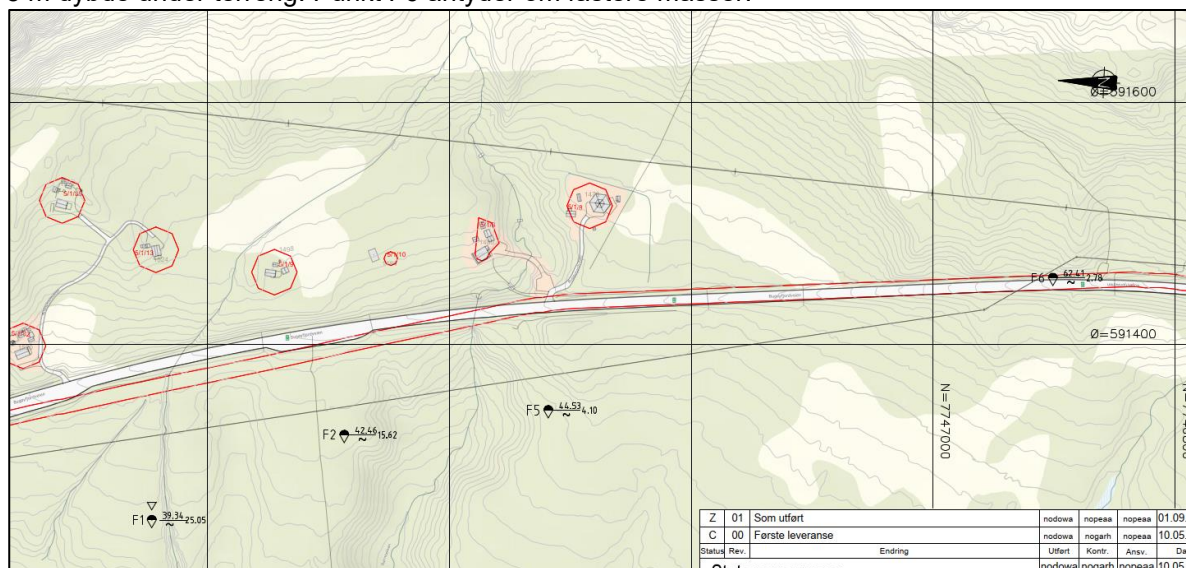
Figur 87: Utklipp fra borplan RR8-OP-F1 fra datarapport 10225041-RIG-R08 [1].

Det ble utført 4 stk. dreietrykkssonderinger og 1 stk. CPTU-sondering i punkt F1 i de supplerende grunnundersøkelsene. Sonderingene har i punktene F1 og F2 vist svært lav sonderingsmotstand. Se Figur 87 for utklipp fra borplan, der punktene F3 og F4 ikke ble boret grunnet prioritering av borpunkter.

Sonderingene i F1 og F2 viste svært lav og tilnærmet vertikal sonderingsmotstand til henholdsvis 25 og 15 m under terreng. F5 ser ut til å ha blitt avsluttet tidlig grunnet en stein, massene så derimot bløte ut fra 5 m dybde under terreng. Punkt F6 antyder om fastere masser.

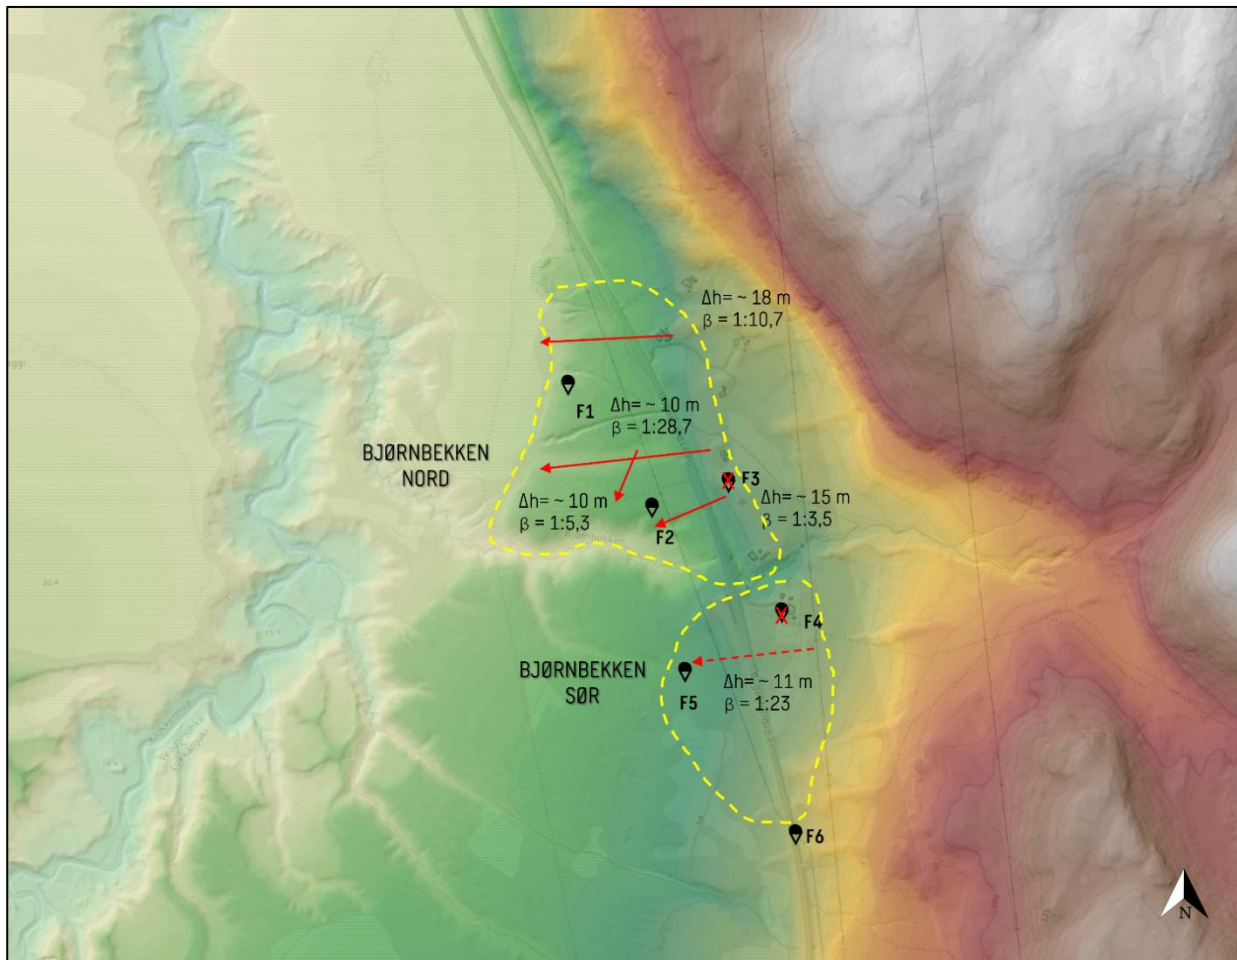
Figur 88: Skyggerelieff med innlagt høydeplott i farger hentet fra Høydedata.no som viser konturene i terrenget. Gul stiplet linje indikerer sonenes avgrensning. Røde kryss angir boringer som ikke ble boret, i dette tilfellet var de ikke prioritert. Høydeprofil som ble brukt i kap. 2.11.2.1 er angitt med rød stiplet linje.

Området deles inn i to soner, i hovedsak på grunn av store variasjoner i terrenghelning i området, samt retning på de kritiske snittene. Lengst sør (Bjørnbekken sør) er skråningshøyden på ca. 11 m, men terrenget heller litt slakere nordvestover. Lengst nord er skråningshøydene mellom 11-18 m, og helningen er veldig varierende. Sonene splittes ved Bjørnbekkens løp.

I vest avgrenses Bjørnbekken nord av at terrenget flater ut i myrområdet.

Bjørnbekken sør avgrenses av faste masser i F6 og antydning til berg på flyfoto. Bjørnbekken ligger mer enn 15xH unna vegen, så sonen avgrenses deretter.

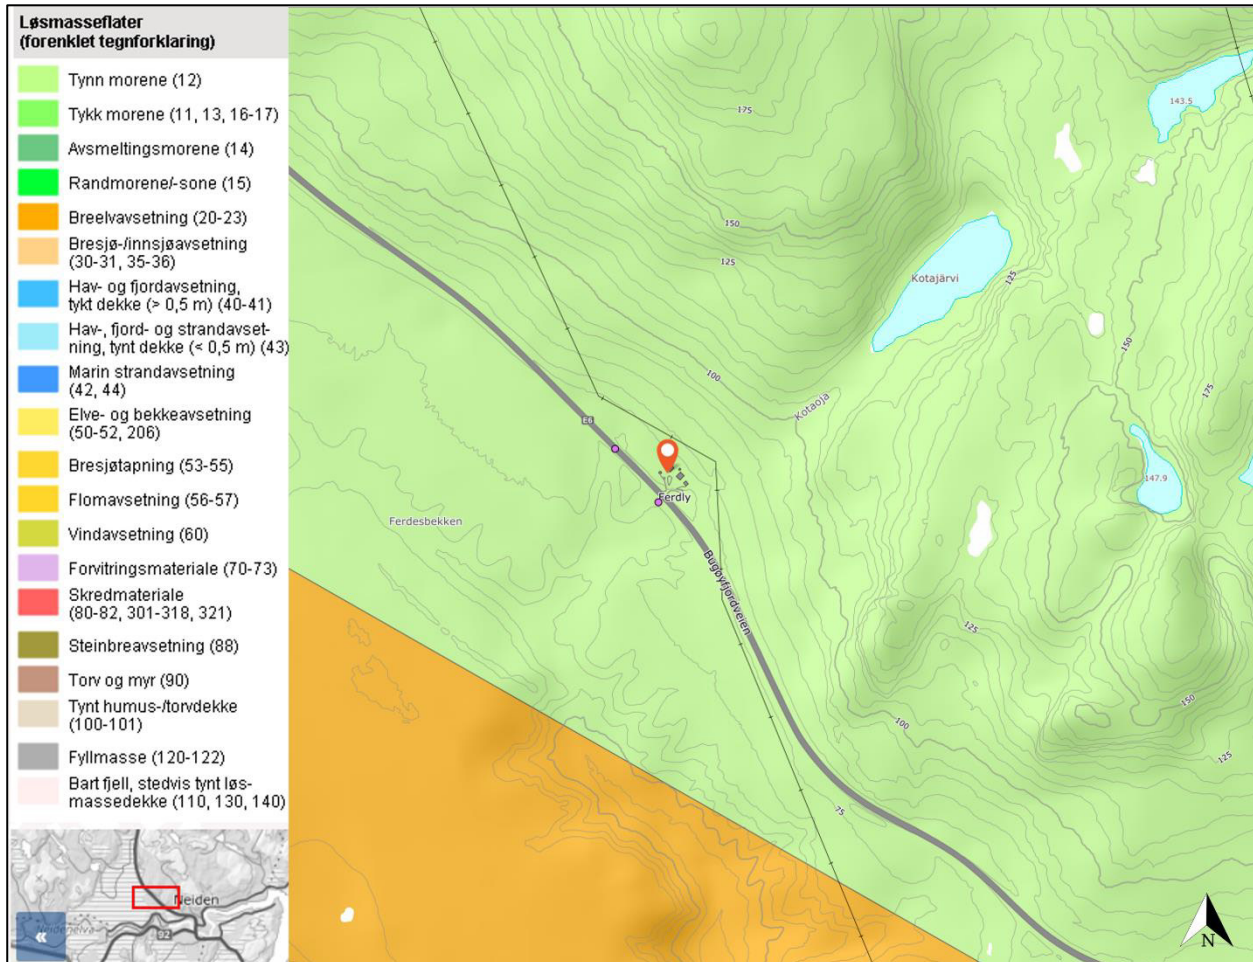
Figur 89: Utlipp fra NGU Løsmasser [5] som viser SVV-kvikkleirepunkter kartlagt ved Ferdly i Sør-Varanger kommune. Løsmassene i området er kartlagt som tynt morenemateriale over berggrunn (lysegrønn farge), og breelavsetninger (oransje farge). Kartlagt målestokk: 1:500 000.

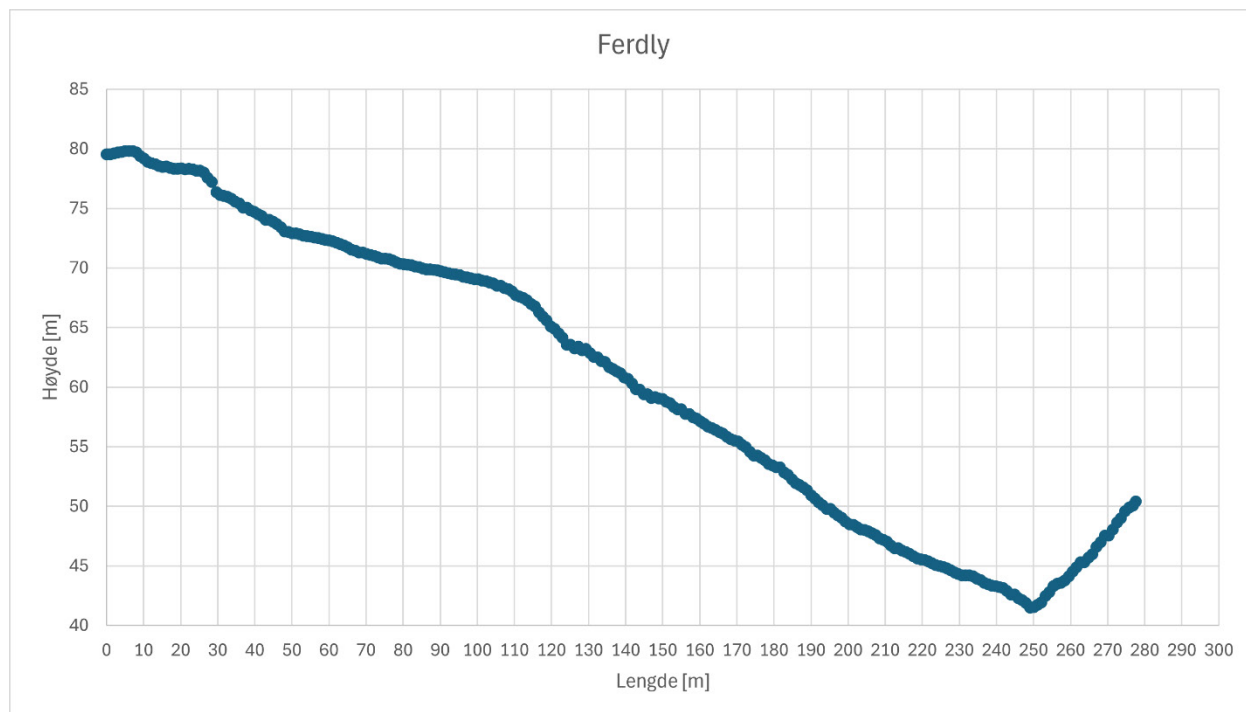
Figur 90: Høydeprofil fra Høydedata fra rett over vegen i retning sørvestover. Plassering av snittet er angitt i Figur 92.

Skråningshøydene på Ferdly er stort sett rundt 10 m, og heller i ulike retninger. Terrenget er preget av ravinelandskap, og ravinene blir avgrensende for eventuelle soner. Terrenget flater ut ved bekkeløpet til Ferdesbekken.

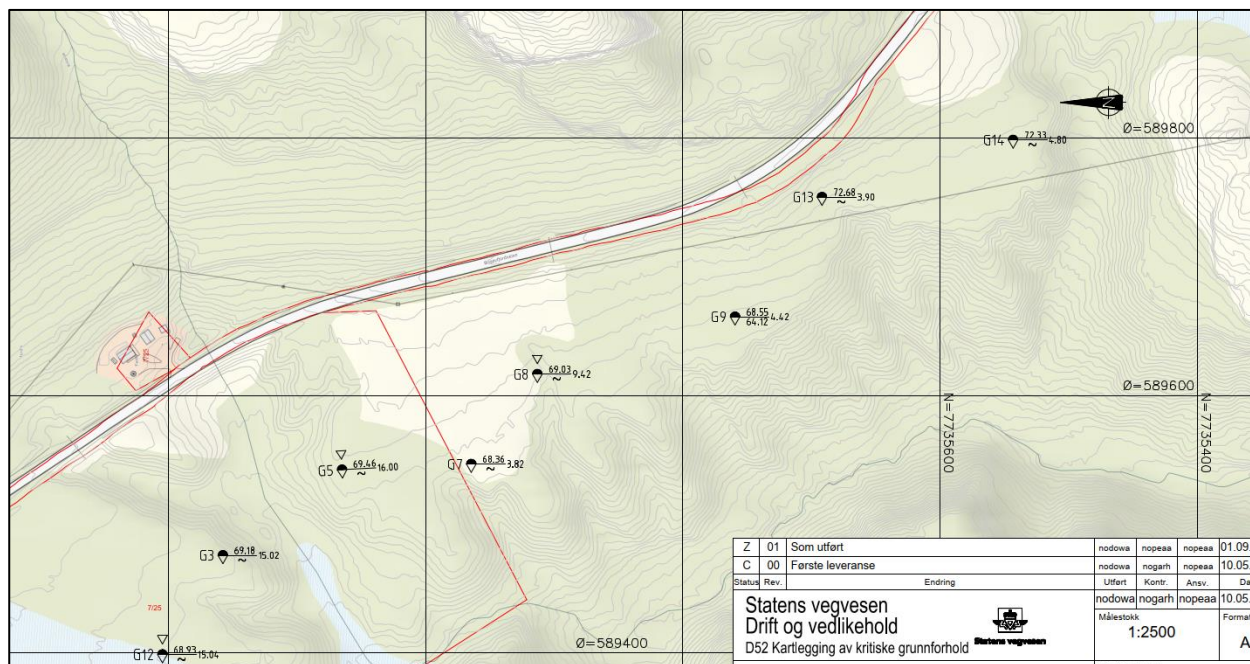
Figur 91: Utklipp fra borplan RR8-OP-G1 fra datarapport 10225041-RIG-R08 [1].

Det ble utført 8 stk. dreietrykkssonderinger og 3 stk. CPTU-sonderinger i punktene G5, G8 og G12, se Figur 91. Flere av de planlagte borpunktene utgikk, ettersom de prioriterte borpunktene indikerte homogene masser. Sonderingene viser svært bløte og sensitive masser, avbrutt på 15 m dybde uten å treffe noe fast, stedvis truffet stein. Tolkninger av CPTu har gitt antydning om «mulig sprøbruddmateriale» i alle tre punkter etter NIFS'15.

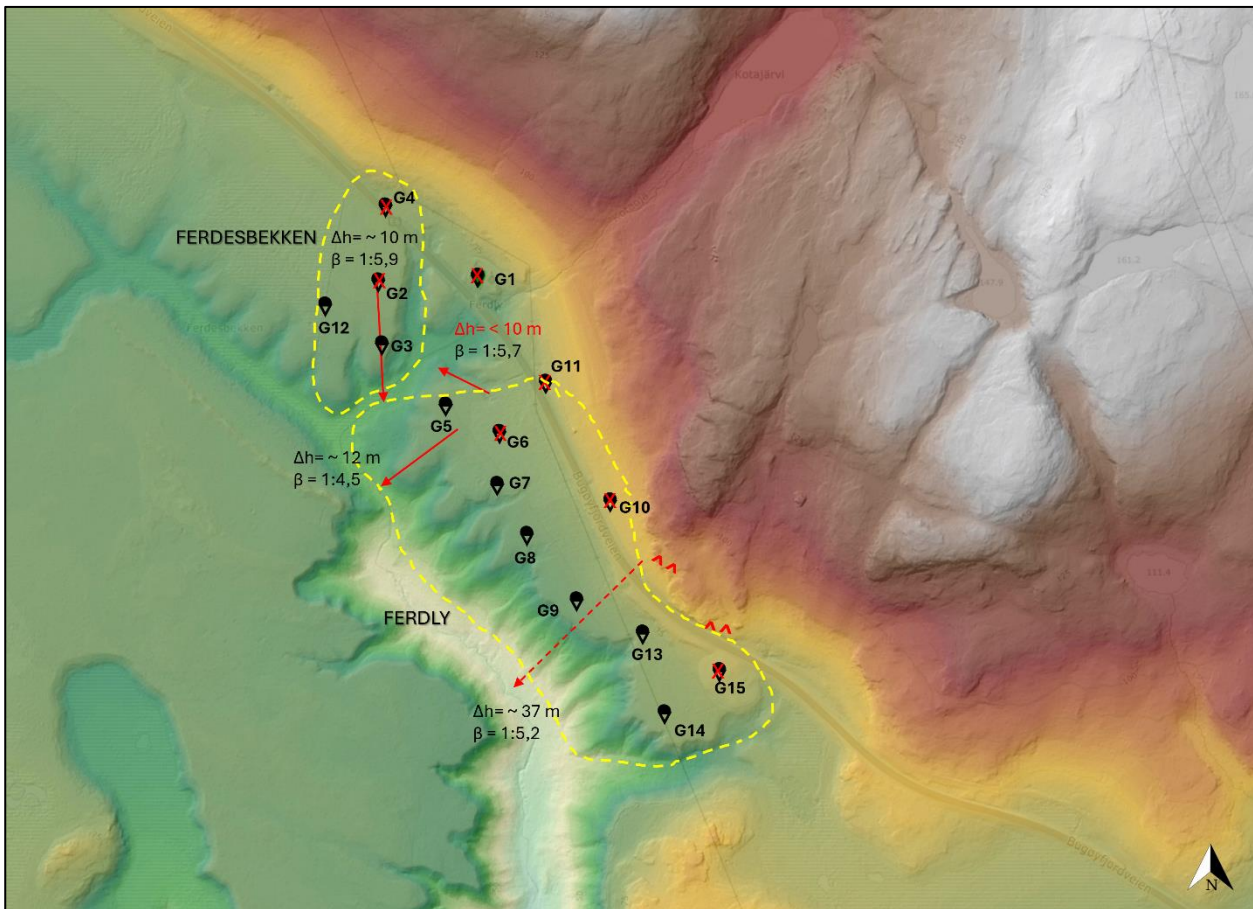
Figur 92: Skyggerelieff med innlagt høydeplott i farger hentet fra Høydedata.no som viser konturene i terrenget. Gul stiple linje indikerer sonenes avgrensning. Rødt kryss indikerer boringer som ikke ble prioritert, og ikke ble boret etter det ble vurdert at grunnlaget var tilstrekkelig. Rød w markerer antatt berg i dagen. Høydeprofil brukt i kap. 2.11.3.1 er angitt med rød stiple linje.

Det vurderes at to soner er aktuelle, og at disse er adskilt ved et parti der skråningshøyden reduseres til under 10 m i et søkk i terrenget. Ferdly avgrenses i bakkant av berg i dagen som er synlig på vegbilder, samt antagelser basert på skyggerelieff. I vest avgrenses Ferdesbekken sone av konturene til Ferdesbekken, som har markert tydelige erosjonsspor i skråningene ned til bekken. I sørvest avgrenses begge sonene av de bratte skråningene ned mot Ferdesbekken, dette er antakelig en ravedal. Ferdly sone avgrenses i sør ved G14 og G15 av en annen forsenkning i terrenget. Det er ingen sonderinger som har gitt indikasjon om en mulig ytterligere avgrensning av sonen, så alle de sonerte punktene inngår i sonene og bekrefter omfanget.

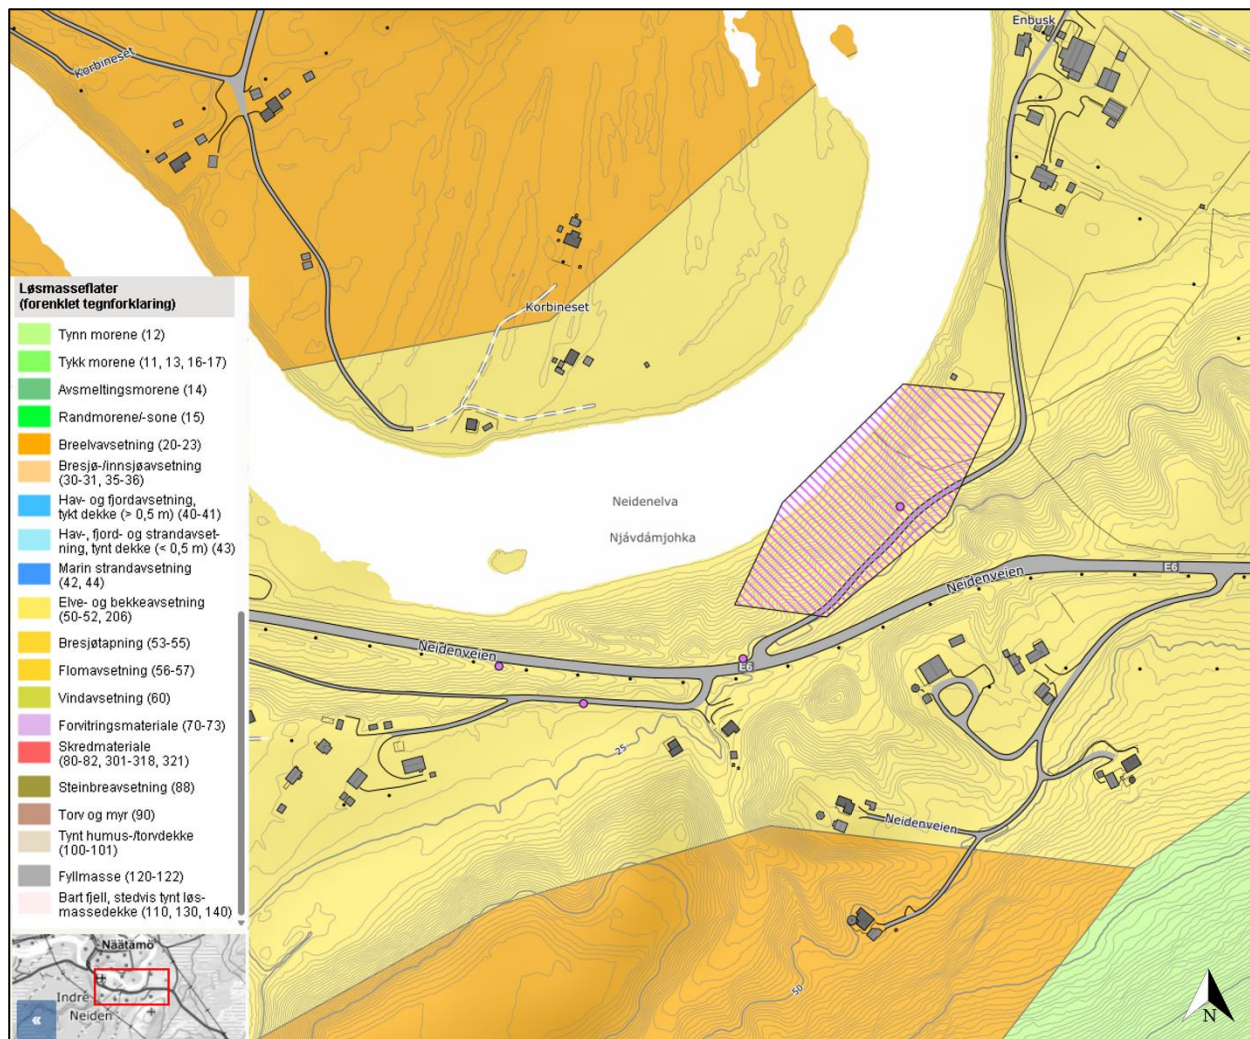
Figur 93: Utklipp fra NGU Løsmasser [5] som viser SVV-kvikkleirepunkter (lilla punkter og lilla skravur) kartlagt ved Neiden i Sør-Varanger kommune [5]. Løsmassene i området er kartlagt som breelavsetninger (oransje farge) og elve- og bekkeavsetninger (gul farge), samt noe tynt morenedekke (lysegrønn farge). Kartlagt målestokk: 1:500 000.
