# D52 Kartlegging av kritiske grunnforhold

Vurderingsrapport oversiktskartlegging av kvikkleiresoner langs riksvegrute 8

| Dokumentreferanse | 10225042-RIG-R07_rev01 Vurderinger av kvikkleiresoner langs riksvegtrute 8 |

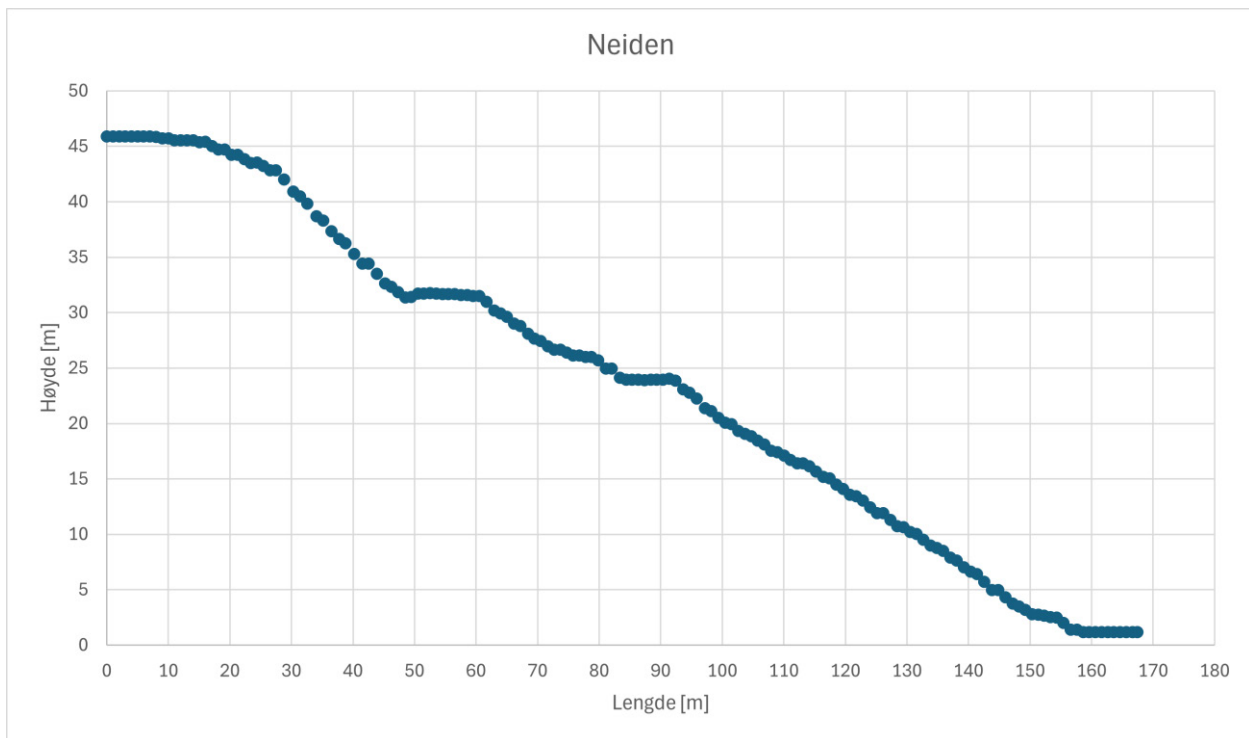
Figur 94: Høydeprofil fra Høydedata, retning nordvestover mot Neidenelva. Plassering av snittet er vist i Figur 96.

Terrenget heller nordover mot Neidenelva, og skråningshøydene er opp mot 45 m på det høyeste. Neidenelva er her ganske nær sitt utløp i Neidenfjorden.

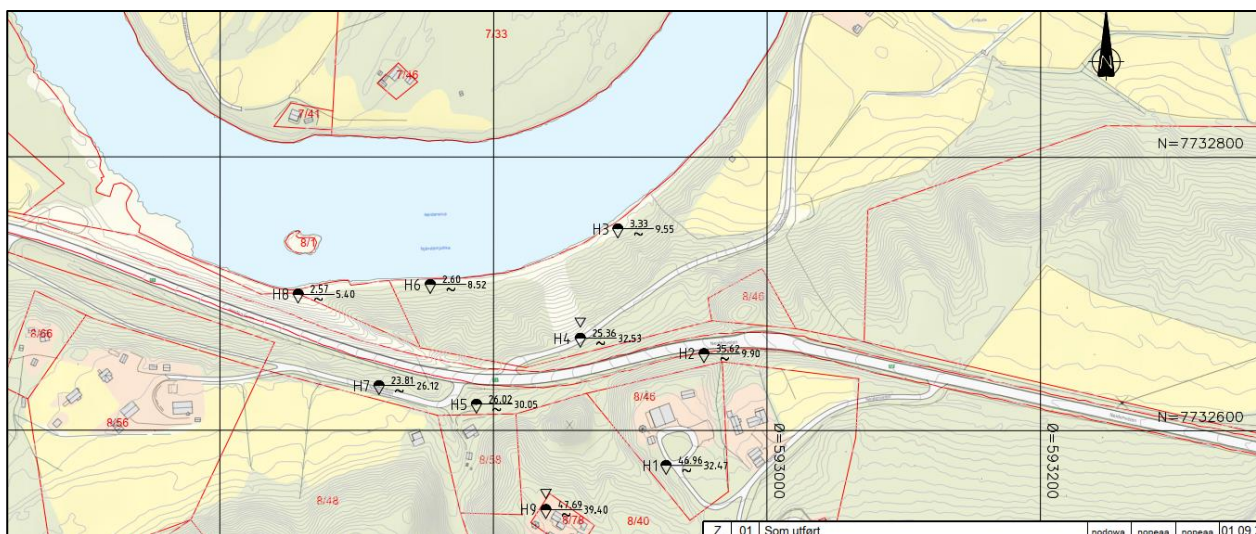
Figur 95: Utklipp fra borplan RR8-OP-H1 fra datarapport 10225041-RIG-R08 [1].

Det ble utført 9 stk. dreietrykksonderinger i de supplerende grunnundersøkelsene, samt 2 CPTu-sonderinger i H4 og H9. Sonderingene i H1 og H9 indikerte relativt faste masser som ga en indikasjon på friksjonsmasser, med et mulig bløtere lag henholdsvis i dybdeintervallet 20-35 m og 25-40 m. H2 indikerte lignende forhold, men fikk stopp etter 10 m. De andre sonderingene registrerte lav sonderingsmotstand, men H6 viste økende fasthet med dybden. Lokasjonen av H6 gjør det derimot vanskelig å bruke resultatene til en eventuell avgrensning.

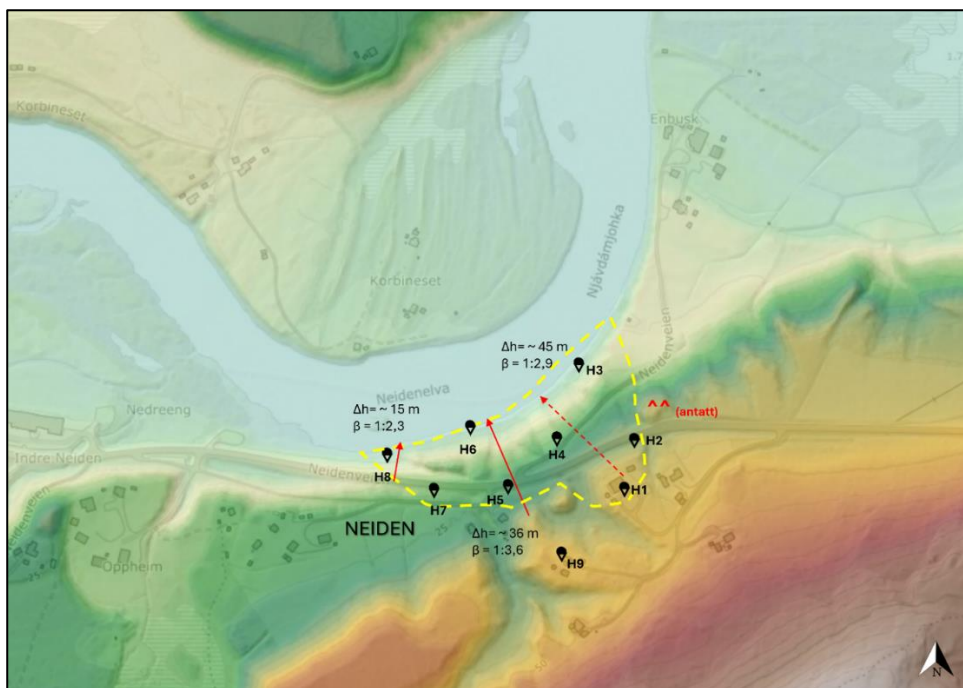
Figur 96: Skyggerelieff med innlagt høydeplott i farger hentet fra Høydedata.no som viser konturene i terrenget. Gul stiplet linje indikerer sonenes avgrensning. Rød w markerer antatt berg i dagen.

Sonen avgrenses i bakkant av fastere masser og antatt berg i dagen. Mot øst avgrenses sonen av avtakende skråningshøyde, samt en antakelse om berg i dagen på sørøstsiden. I punkt H8 var sonderingsmotstanden høyere, og det var grunt til faste masser/fjell. Derfor avgrenses sonen i vest mot H8. Sonderingen i H1 var svært dyp (32,5 m med løsmasser), men sonderingsmotstanden de første 20 m gir en indikasjon om friksjonsmasser. Etter 20 m går sonderingsmotstanden betraktelig ned, og indikerer et lag med bløtere masser. På grunn av de store høydeforskjellene, og ingen spesielle indikasjoner på avgrensning i sør, tas H1 og H2 med i sonen, og avgrenses av H9 og endringer i topografien lenger sør.

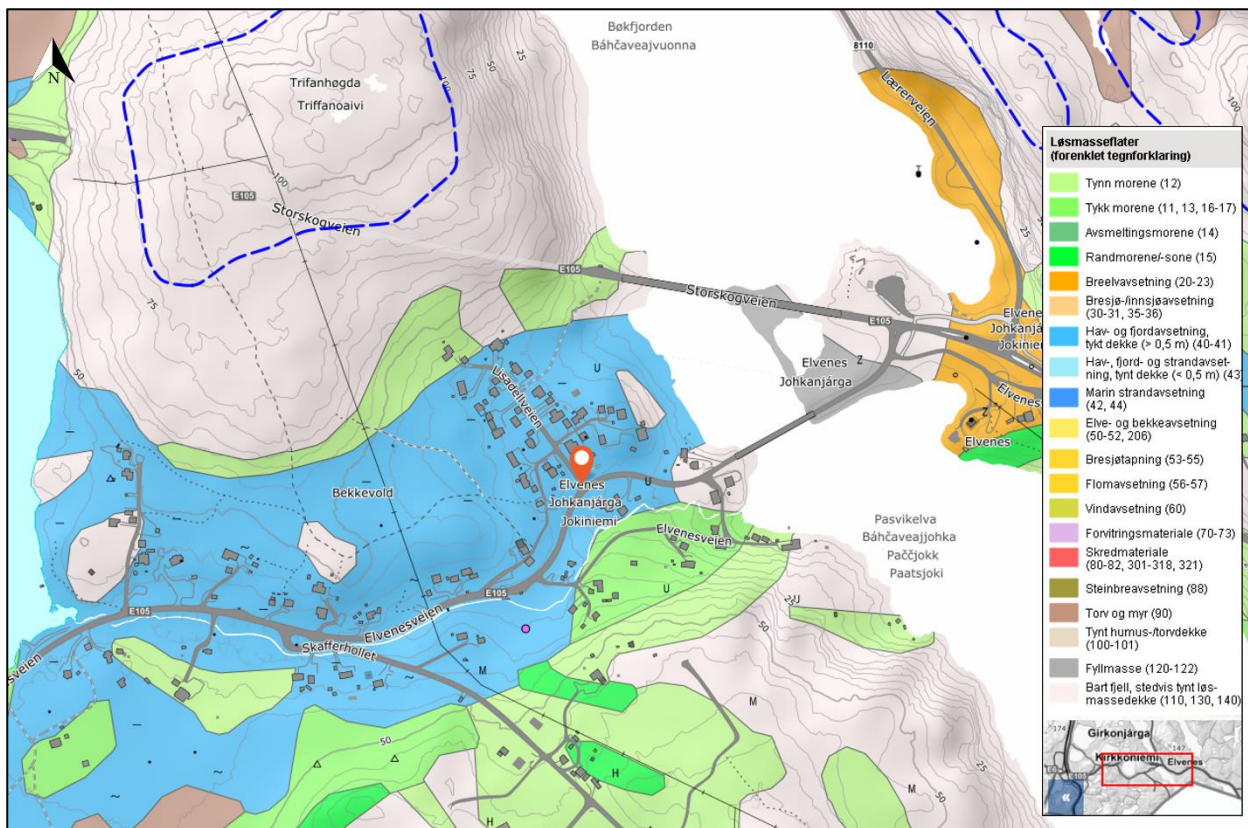
Figur 97: Utklipp fra NGU Løsmasser [5] som viser SVV-kvikkleirepunkter (lilla punkter) kartlagt ved Rundvassbekken i Elvenes i Sør-Varanger kommune [5]. Løsmassene i området er kartlagt som hav- og fjordavsetninger (blå farge), tynt lag med morene (lys grønn farge), samt bart fjell (lysebrun farge).

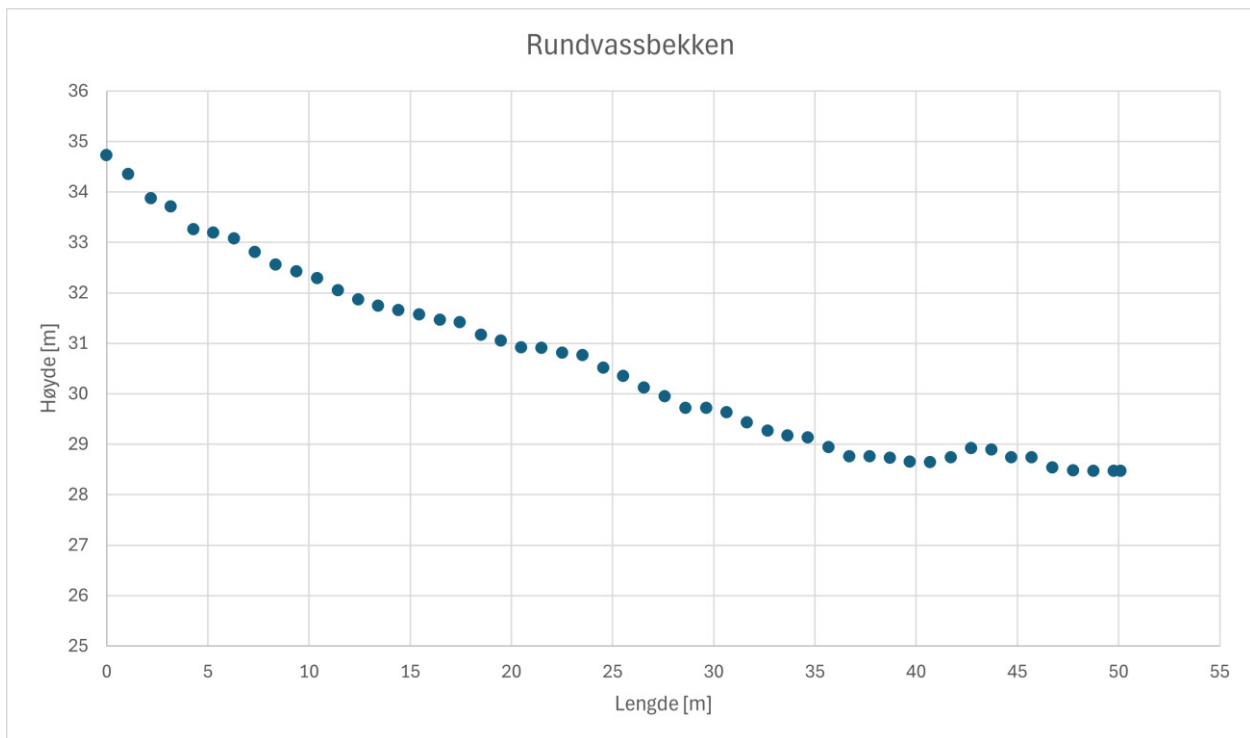
Figur 98: Høydeprofil fra Høydedata, på nordsiden av vegen, retning sørøst. Plassering av snittet er angitt i Figur 100.

Høydeplott og skyggerelieff gir antydning om berg i dagen i nord og i sør, men det er ikke mulig å finne overgangen fra løsmasser til antatt berg fra vegbilder eller kartdata. Nedenfor det antatte berget er skråningshøydene på 10-19 m, og heller fra nord mot sør, og fra sør mot nord på andre siden av vegen, også noe østover mot Bøkfjorden.

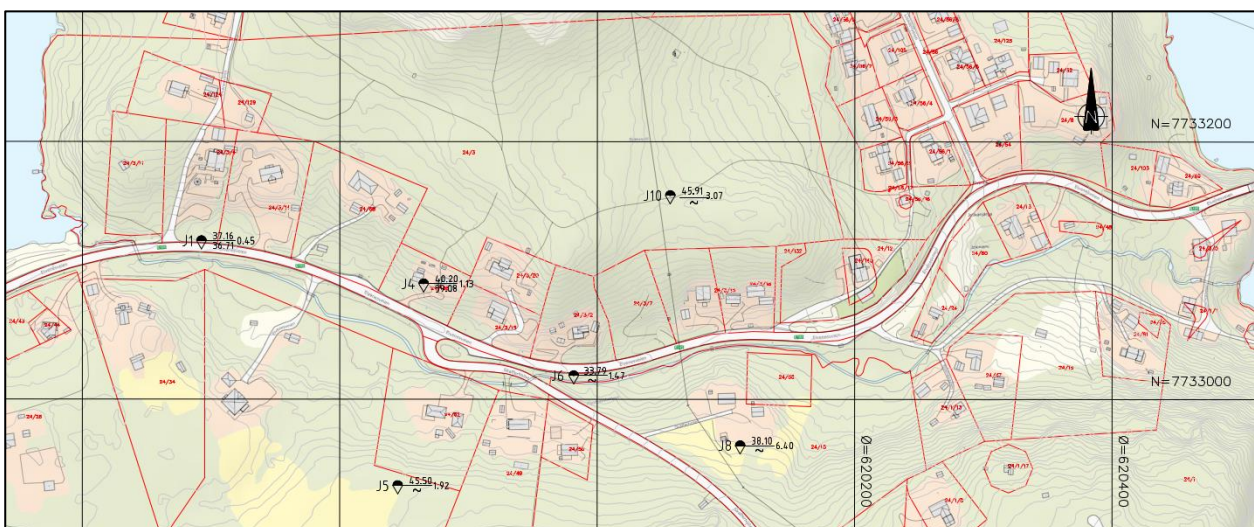
Figur 99: Utklipp fra borplan RR8-OP-J1 fra datarapport 10225041-RIG-R08 [1].

Det ble utført supplerende grunnundersøkelser for området bestående av 6 stk. dreietrykksonderinger. Alle sonderingene stoppet tidlig, antakelig grunnet faste masser, til dybder på 1,12-6,40 m. Det ble vurdert at grunnundersøkelsene kunne stoppes etter de prioriterte sonderingene, siden alle ble avbrutt relativt grunt, så borpunktene J2, J3, J7, J9 og J11 utgikk. Den dypeste sonderingen, J8, var lokalisert i det området som i grunnlaget ble beskrevet som bløtest. Boringen i J8 indikerte bløte masser ved relativt liten motstand, men med en antydning til økende fasthet med dybden.

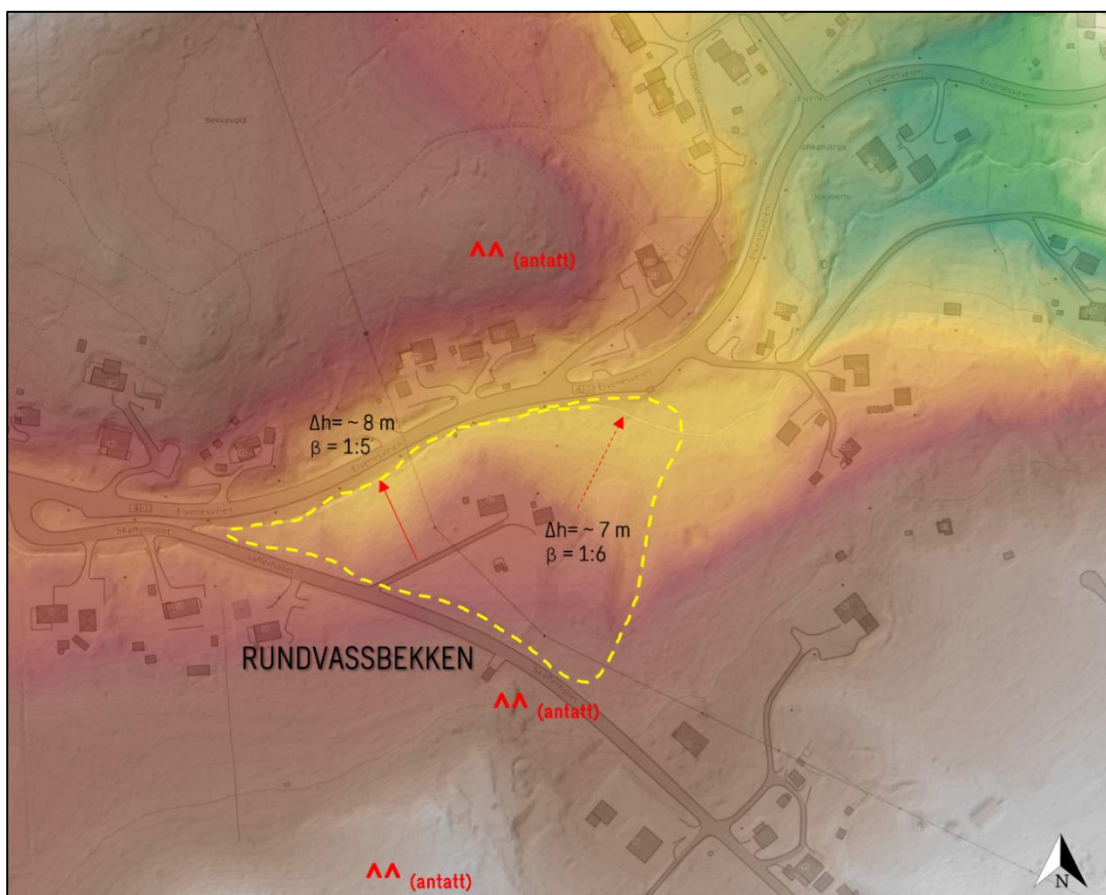
Figur 100: Skyggerelieff med innlagt høydeplott i farger hentet fra Høydedata.no som viser konturene i terrenget. Gul stiplet linje indikerer sonenes avgrensning. Rød w markerer antatt berg i dagen. Rød stiplet linje markerer høydeprofil brukt i Figur 98.

Det vurderes en sone i området rundt borpunkt J8, der det i grunnlaget også er indikasjoner om bløte masser. Husene ved nr 21 ligger antakelig på en antydning til en ås, og derfra heller terrenget ned østover i en antatt ravineformasjon. Det er registrert bløte masser i åsen som husene ligger på. Ravinen har omtrent en dybde på 3 m. Terrenget heller i motsatt retning på den andre siden og ettersom det ikke er nok data for området på andre siden av ravinen, avgrenses sonen i ravinen. Skråningshøydene er under 10 m for sonen, men helningen er større enn 1:15, og oppfyller på den måten terrengkriteriene.

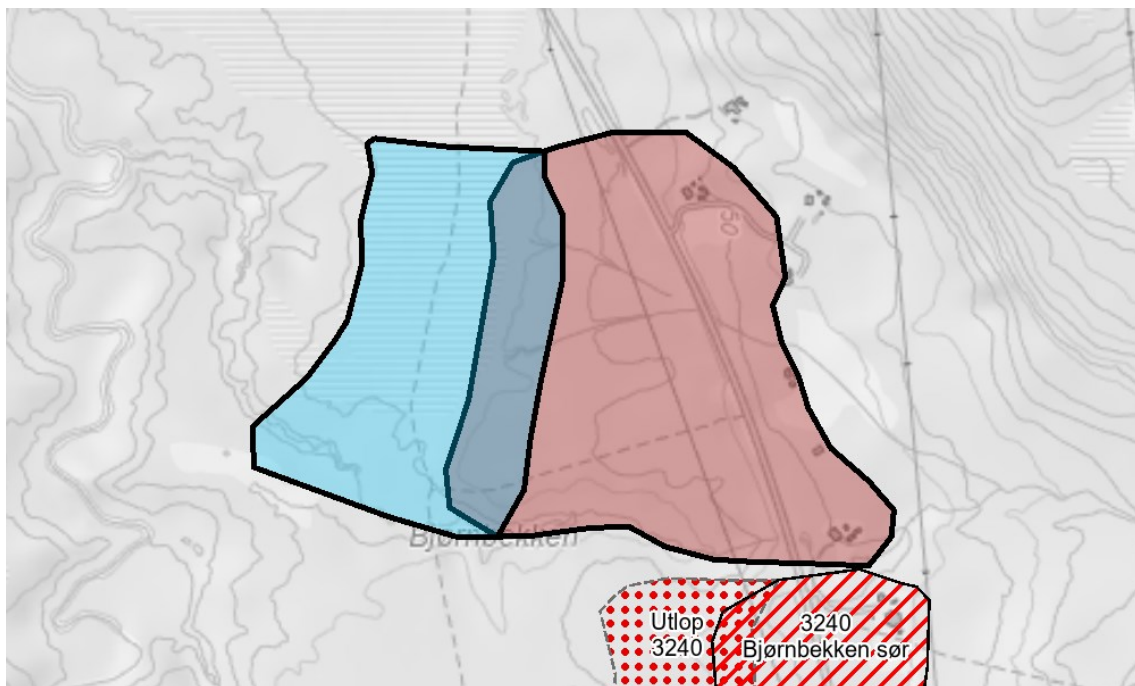
## 3239: Bjørnbekken nord - Kommune: Sør-Varanger

| Faregradklasse | Høy |
| Konsekvensklasse | Alvorlig |
| Risikoklasse | 3 |
| Grunnforhold | Mulig kvikkleire |
