## Søknad om konsesjon for nedlegging av dam Storavatnet i Øygarden kommune

## RAPPORT

| OPPDRAAG | <b>Søknad om nedleggelse av dam i Storavatnet i Øygarden kommune</b> | DOKUMENTKODE | 10223352-01-TVF-RAP-001 |

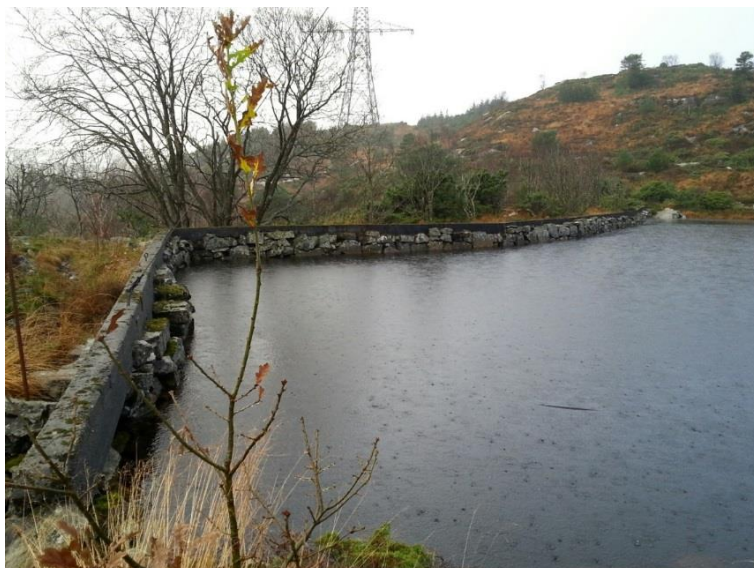
Bilde 1 Hoveddam og sidedam. Dammens oppstrøms side sett mot vest.

Sidedammen er bygd opp på samme måte som hoveddammen, men med største nedstrøms høyde målt til ca. 2,3 m. Lengda på sidedammen er om lag 15 m ved overflatespeilet, og avsluttes mot berg like ved overløpstærskel i terreng (se Bilde 3). Sidedammen før etablering av ny terskel er vist på bilde 1.

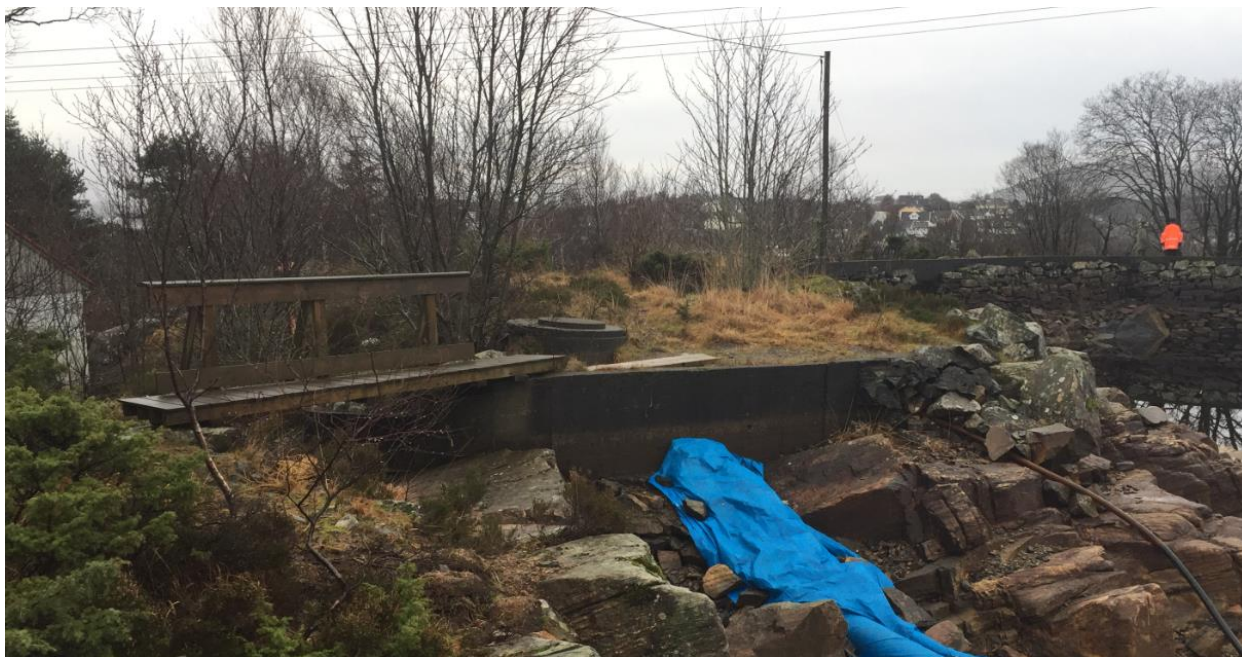
*Bilde 3 Overløpsterskel i terreng/ fast berg er under bru. På bildet er magasinet ca. 2,0 m under HRV. Fjellvars vannledning som går gjennom magasinet er dekket med blå plast. Bildet er tatt mot sør.*

Rør i søndre del av Storavatnet går gjennom en betongmur rett ved opprinnelig overløp i terreng. Disse rørene vil ikke fjernes i forbindelse med nedleggingen, men må hensyntas dersom de blir avdekket under arbeidene (se Bilde 3).

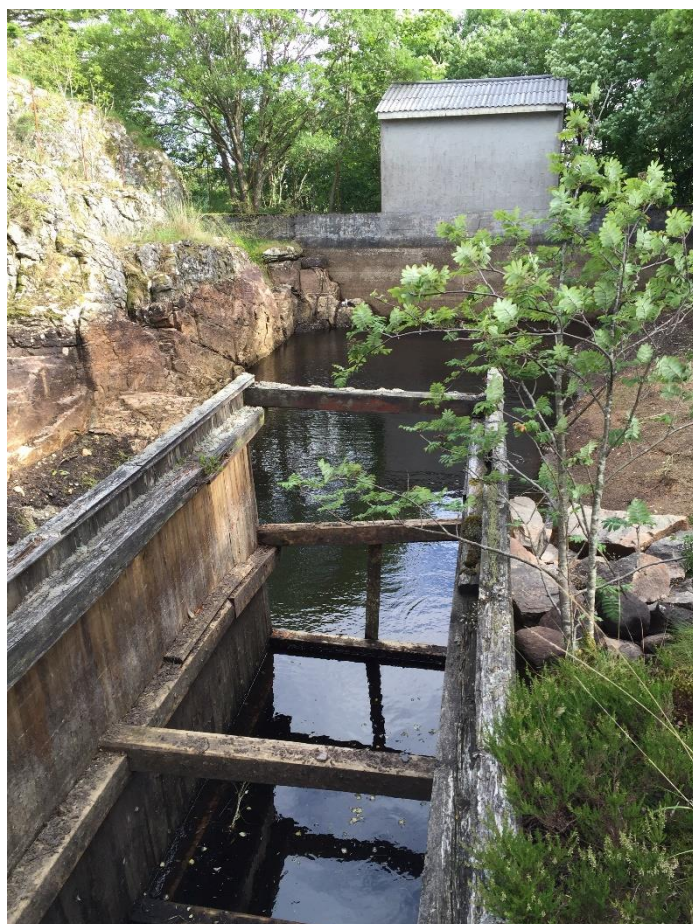
Silhuset ser ut til å bestå av armerte betongvegger. Dimensjoner på konstruksjonen er uvisst, og det foreligger ikke tegninger av silhuset. Bilde 5 viser oppstrøms side av silhuset med basseng og deler av kanalen inn mot bassenget. Plassering av silhuset er vist i vedlegg 3.

*Bilde 5 Oppstrøms side av silhuset med basseng. Bildet er tatt mot sør.*

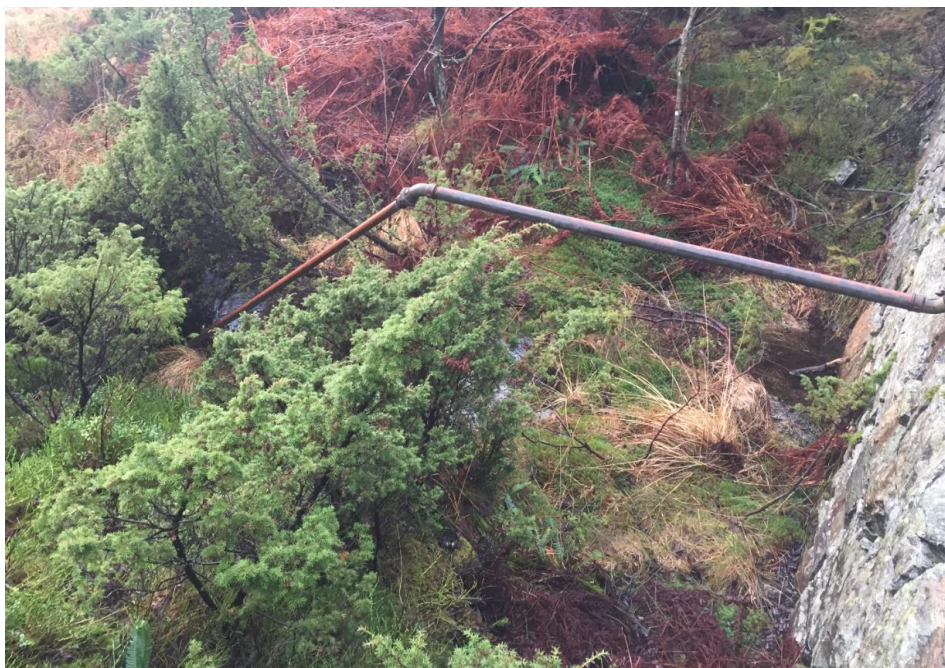
Det går et stålrør over hoveddammen. Det er ikke klart hva dette brukes til, og vil bli fjernet ved nedlegging av dammen (se bilde 6).

*Bilde 6 Stålør over hoveddam*

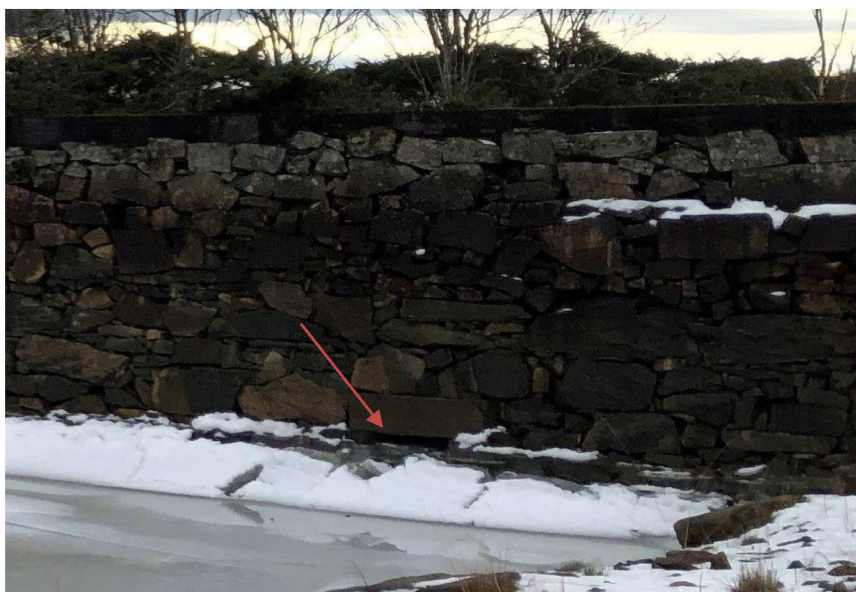
Per i dag renner det vann i overløp gjennom sidedammen, denne terskelen ligger på kote 48,6 moh. Det opprinnelige bekkefaret starter i bunnen av hoveddammen, omtrent på kote 44,6 moh. I damfoten går det en steinsatt «tunnel» med antatt bredde lik 0,75 m og høyde lik 0,9 m (vist på Bilde 7). Oppdragsgiver mener det er observert rester av en treluke i «tunnelen», men det finnes ikke ventil/ mulighet for manøvrering av denne. Dette kan derfor ikke brukes som et tappearrangement.

Bilde 7 Antatt «tunnel» gjennom hoveddam vist med rød pil

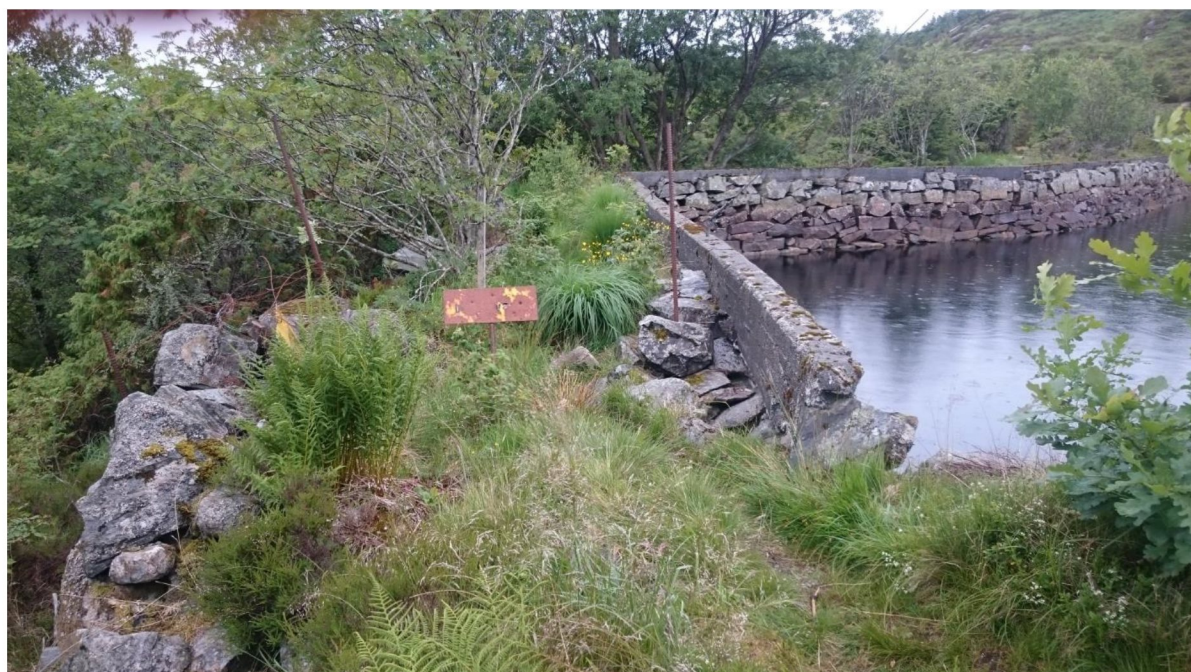
Bilde 8 Bilde av dam sett fra oppstrøms side. Bildet er tatt mot vest.

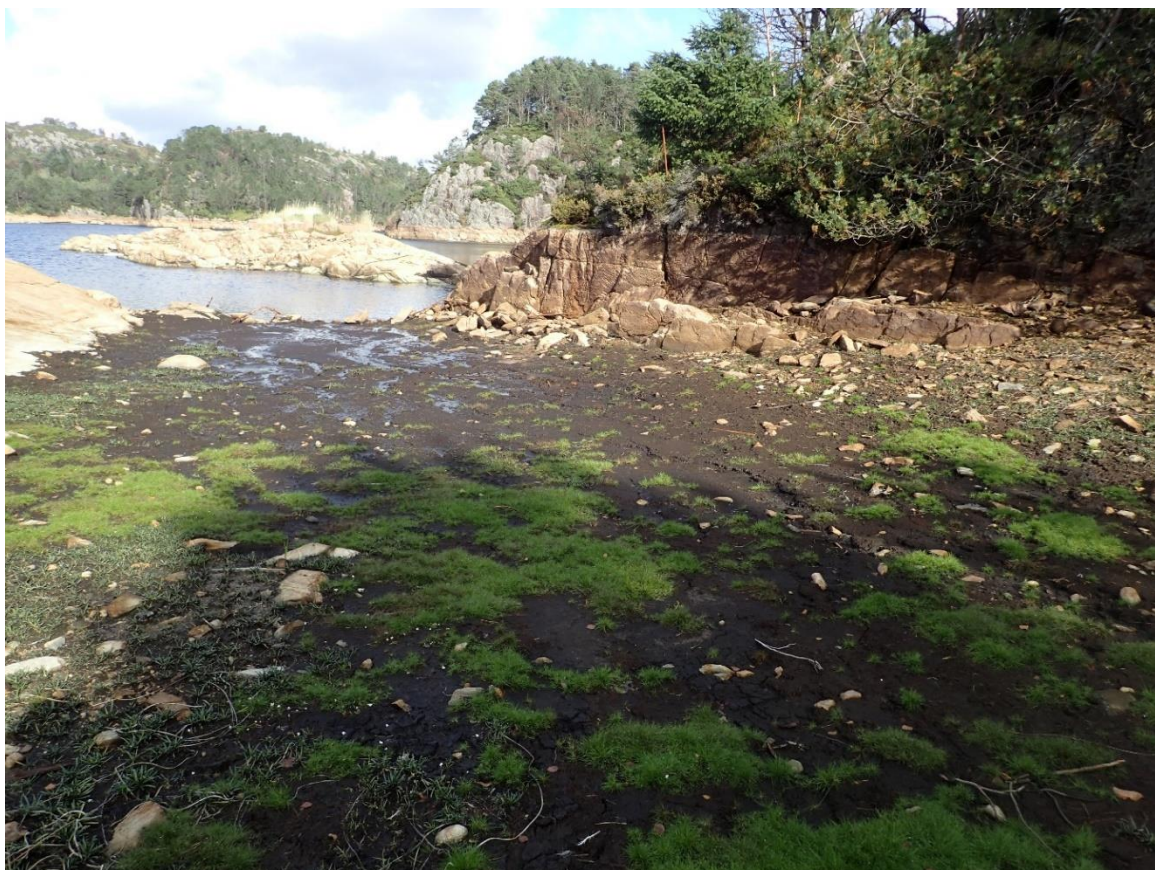
Bilde 12 Ny strandsone ved senkning av vannet med tre meter slik det var ved befaring i 2016 (27.09.16).

Det er et tydelig skille mellom vegetasjonen over HRV og strandsonen. Strandsonen som ble observert under befaringen er i stor grad glissen og består av svaberg og steiner med lite finsubstrat (bilde 11 og bilde 12). I noen av disse områdene ble det stedvis registrert innslag av vasspepper, mjølke, knappsiv og flaskestarr. I flate partier der det er finsubstrat er det kortskuddstrand med dominans av botngras og krypsiv. Stedvis er det her innslag av paddesiv og mulig tjønngras.

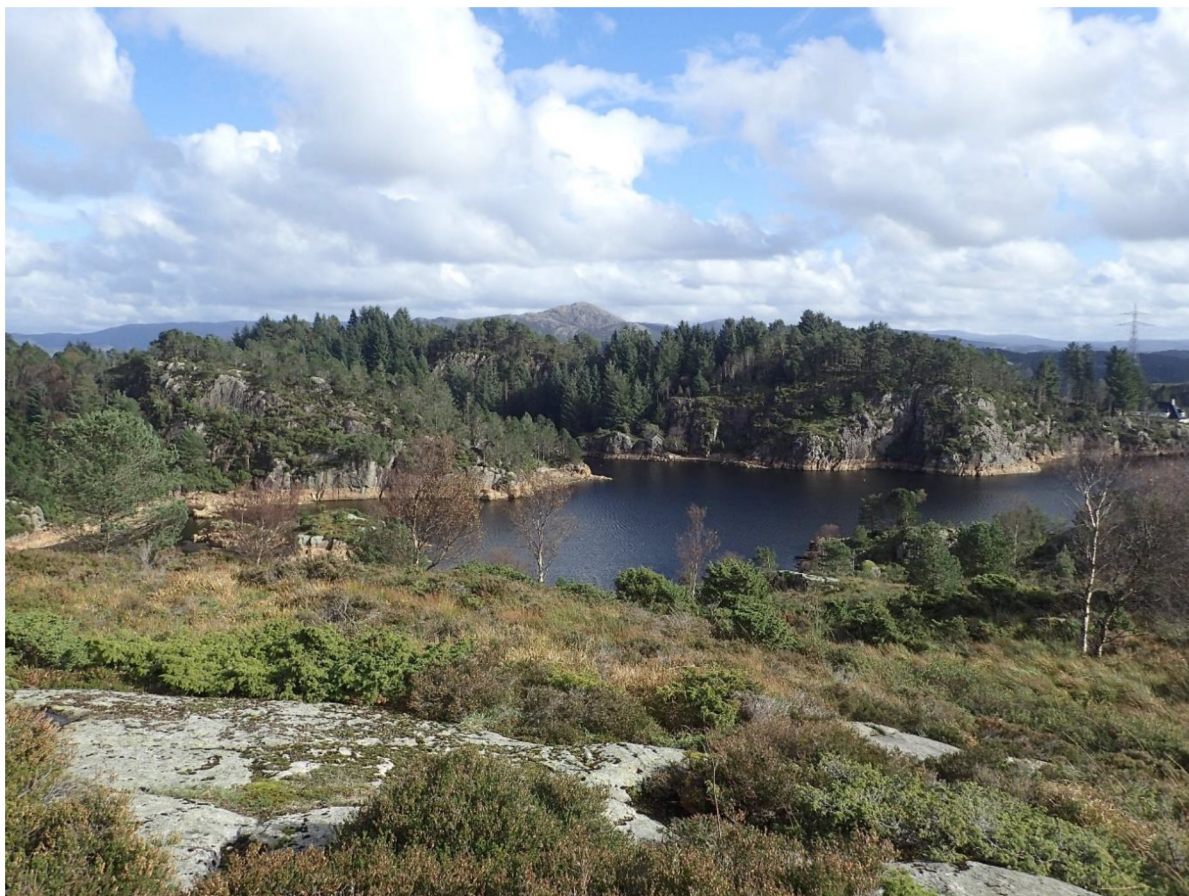
*Bilde 13 viser hvordan senkning av vannstanden vises i terrenget. Bildet er tatt på vannets vestside, og vi ser at terrenget på østsiden er brattere ned mot vannet (27.09.16).*
