## **Søknadsbrev**

### **Søknad om konsesjon for midlertidige tiltak i vassdrag**

Bane NOR ønsker å gjennomføre midlertidige utfyllinger i Otta i Sel kommune i Innlandet fylke ifm. stabilisering av Otta jernbanebru, og søker herved om følgende tillatelser:

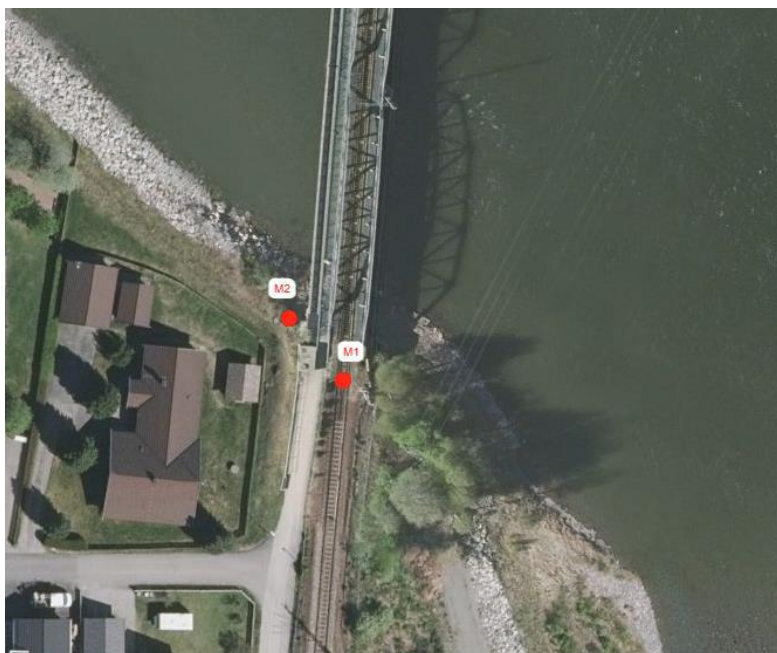
Figur 4-1. Plassering av prøvepunkt ved gjennomføring av miljøteknisk grunnundersøkelse.

Det er blitt gjennomført en miljøteknisk grunnundersøkelse for å avdekke eventuell forurensning i masser som skal graves opp i forbindelse med forsterkning av landkaret. Det ble tatt prøver fra to prøvepunkt – det ene direkte under toglinja rett sør for landkaret (M1, Figur 4-1), og det andre vest for landkaret (M2, Figur 4-1). Det ble i tillegg tatt en separat prøve av finstoffet rundt ballastpukken (øvre 10 cm) i prøvepunkt M1. Under toglinja ble det påvist forurensning tilsvarende tilstandsklasse 3 i massene i de 10 øvre cm. Det ble ikke påvist forurensning ved prøvepunkt M2.
