# ► Dam Pålsbu - ny gravitasjonsdam

Detaljplan for miljø og landskap

Oppdragsnr.: **52604039** Dokumentnr.: **52604039 -R-L-NO-01** Versjon: **E06** Dato: **2026-08-25**

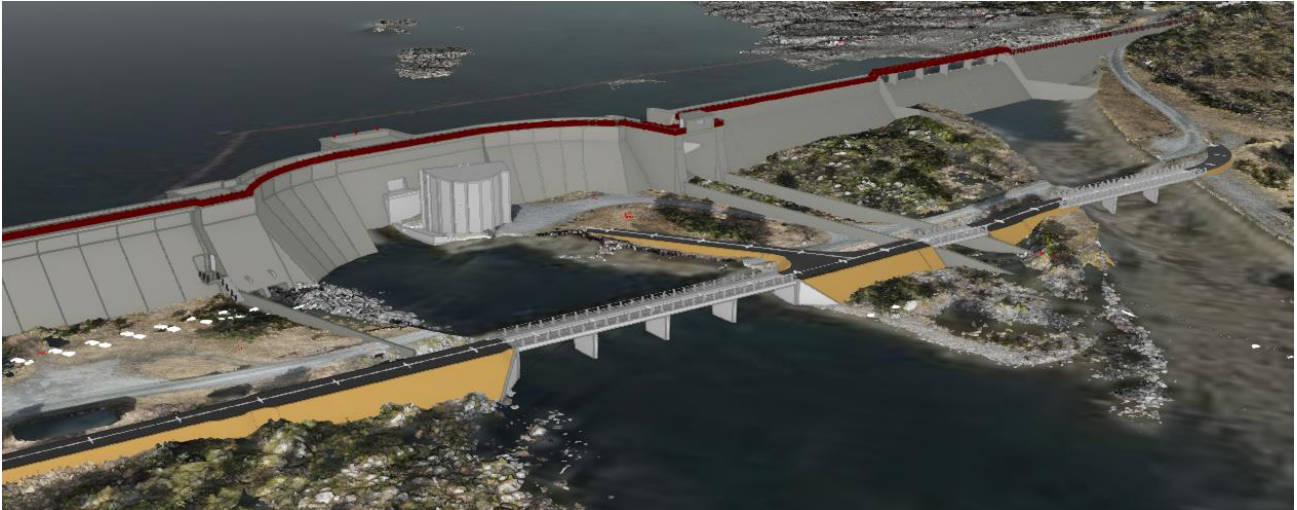
Figur 3-7. Utklipp fra 3D-modell viser omlegging av vei over nye bruer. Illustrasjonen er uten vegetasjon. I fremtiden vil det være noe mer vegetasjon på området.

Detaljprosjektering av bruene vil bli gjort i neste fase. Bruene utføres med kombinasjon av prefabrikkert og plasstøpt betongkonstruksjon. Bruene dimensjoneres for å tilfredsstille veiklasse 6 i henhold til normalen for landbruksveier. Høyde på underkant av brudekkene velges med bakgrunn i krav til vannføring i elveløp og kanaler ved flom. Terrenget skråer ned fra veiene, og skal tilpasses terrenget rundt for å redusere inntrykket av at veien ligger høyere plassert i terrenget.

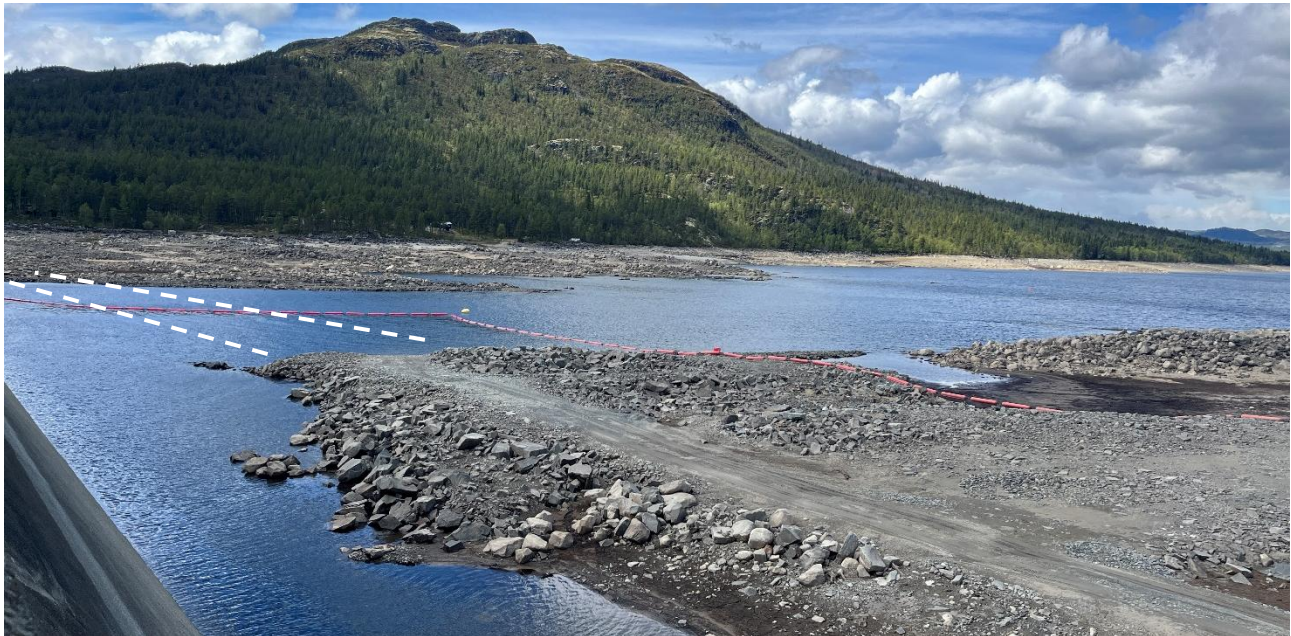
Figur 3-11. Bildet viser den eksisterende delen av midlertidig anleggsvei. De hvite, stiplede linjene viser hvordan fortsettelsen av veien er tenkt.

Det ligger en eksisterende adkomstvei til inntaket i dag, se figur 3-11. Veien kobler seg på veien ned til damanlegget ved båthuset, som ligger like nordvest for dammene. Denne skal benyttes på samme måte som i dagens situasjon.

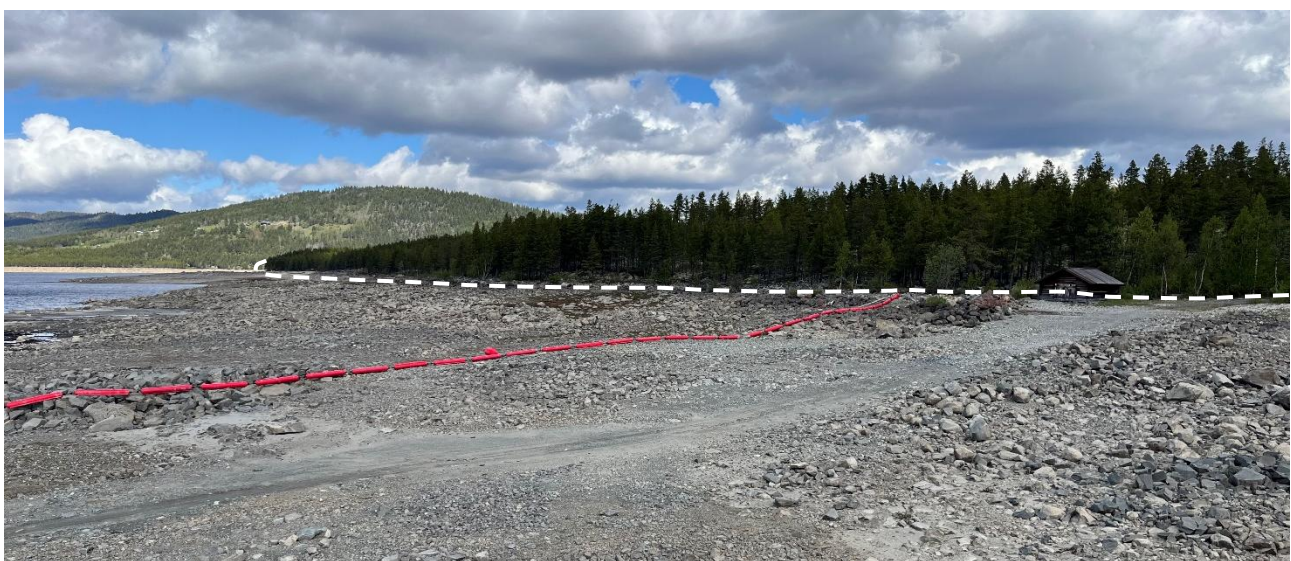
Figur 3-12. Omtrentlig plassering av midlertidig anleggsvei i magasinet

Det etableres en midlertidig anleggsvei fra område hvor betongblandeverk og deponi etableres langs med magasinet for å redusere anleggstrafikk på Pålbuveien. Veien vil gå under HRV, se figur 3-12 og arealbruksplanen for nærmere plassering av veien. Når veien ligger under vann, må likevel Pålbuveien benyttes i perioder med høy vannstand.

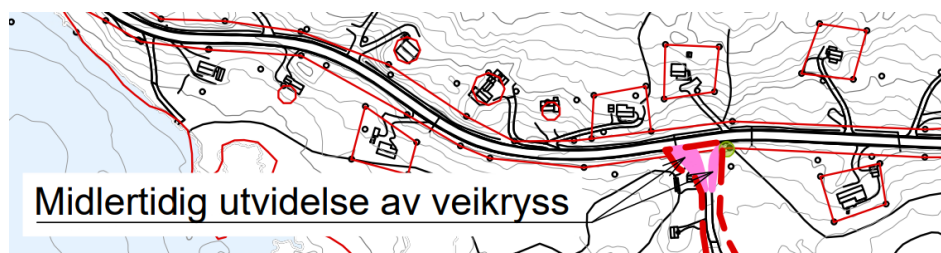
Figur 3-14. Utklippet fra arealbruksplan viser midlertidig utvidelse av veikrysset mellom Tunhovdveien og Pålsbuveien.

Ved avkjøringen til Pålsbudammen fra Tunhovdveien, blir det nødvendig å utvide veikrysset for å sikre stor nok svingradius for anleggstransport. Denne utvidelsen blir midlertidig, se figur 3-14. Tiltaket omsøkes til veimyndigheter. Det skal etableres trafikkavviklingsplan og skiltplan for tiltaket.

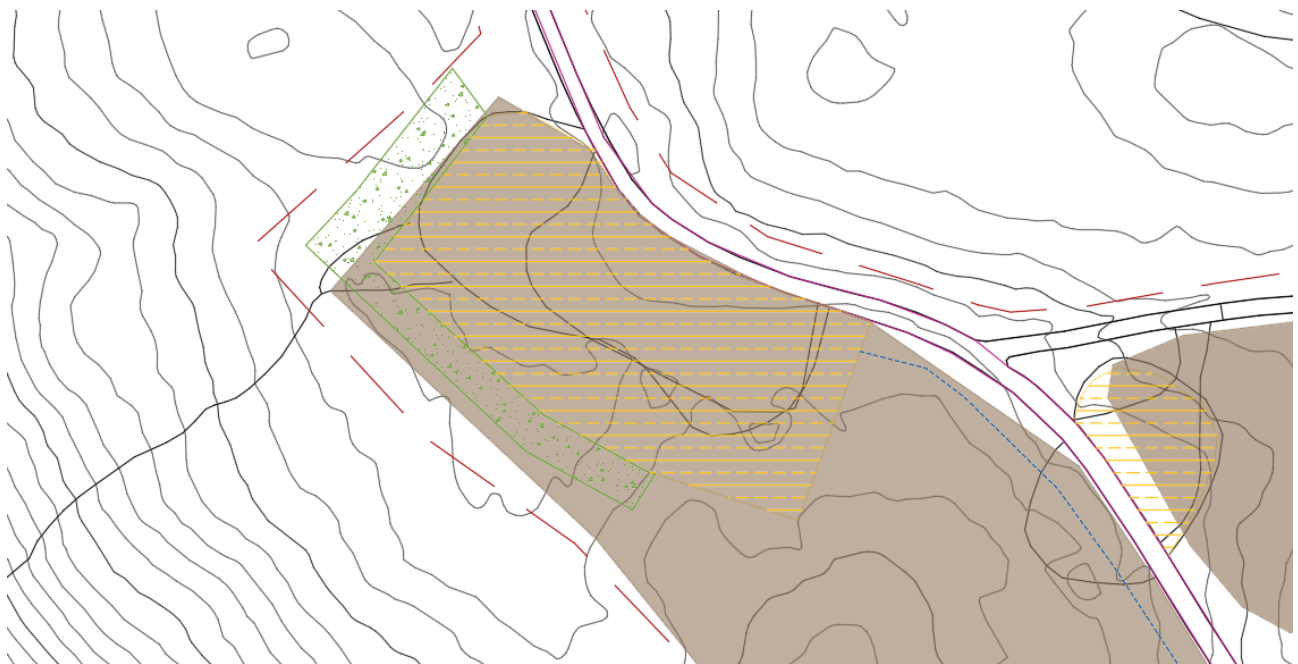
Figur 3-20. Utklippet fra arealbruksplan viser riggområde R1 som er tenkt plassering av blande- og knuseverk.

Det vil bli behov for mer enn 60 000 m<sup>3</sup> betong i ny dam. Det er planlagt et mobilt blandeverk for lokal betongproduksjon i prosjektet, som har et antatt arealbeslag på rundt 6000 m<sup>2</sup> på riggområde R1, se figur 3-20.

Det vil bli støy i forbindelse med aktivitet på knuseverket. For å begrense støyomfanget vil arbeidet her kun utføres på dagtid mandag-fredag i en kort periode av noen måneder. Knuseverket går på belter og vil bevege seg rundt på området som vist i figur 3-20. Det planlegges støvreduserende tiltak under knusing.
