Hovin skole og idrettsanlegg

17004 Notat RIG01 Vurdering av områdestabilitet

Tiltakshaver: Indre Østfold kommune
Oppdragsgiver: Planforum Arkitekter AS
Rapport: 17004 Notat RIG01 Vurdering av områdestabilitet
Rapporttype: Geoteknisk rådgivning
Stikkord: Områdestabilitet
Euref UTM: Sone 32V – Ø617300, N6611300

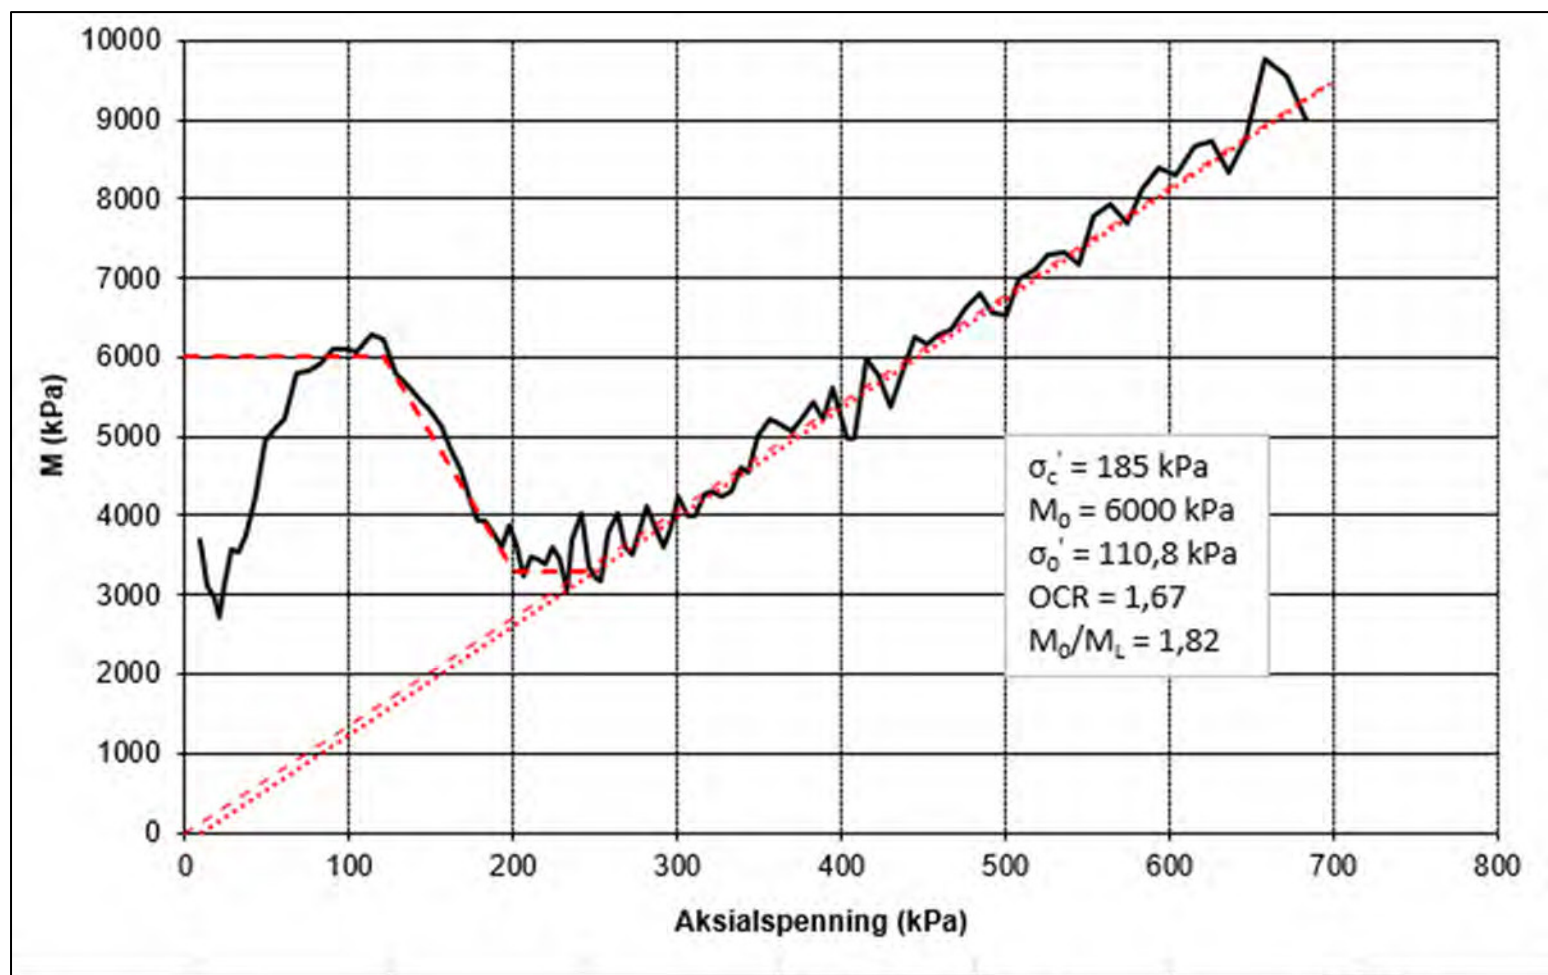
Dato prøvetagning	08.02.2017	Dato forsøk	21.02.2017
Dybde (m)	11,3	Borpunkt	1710
Tyngdetetthet ved start av prøving γ (kN/m ³)	18,6	Kommentar	-
Vanninnhold ved start av prøving w (%)	37,4

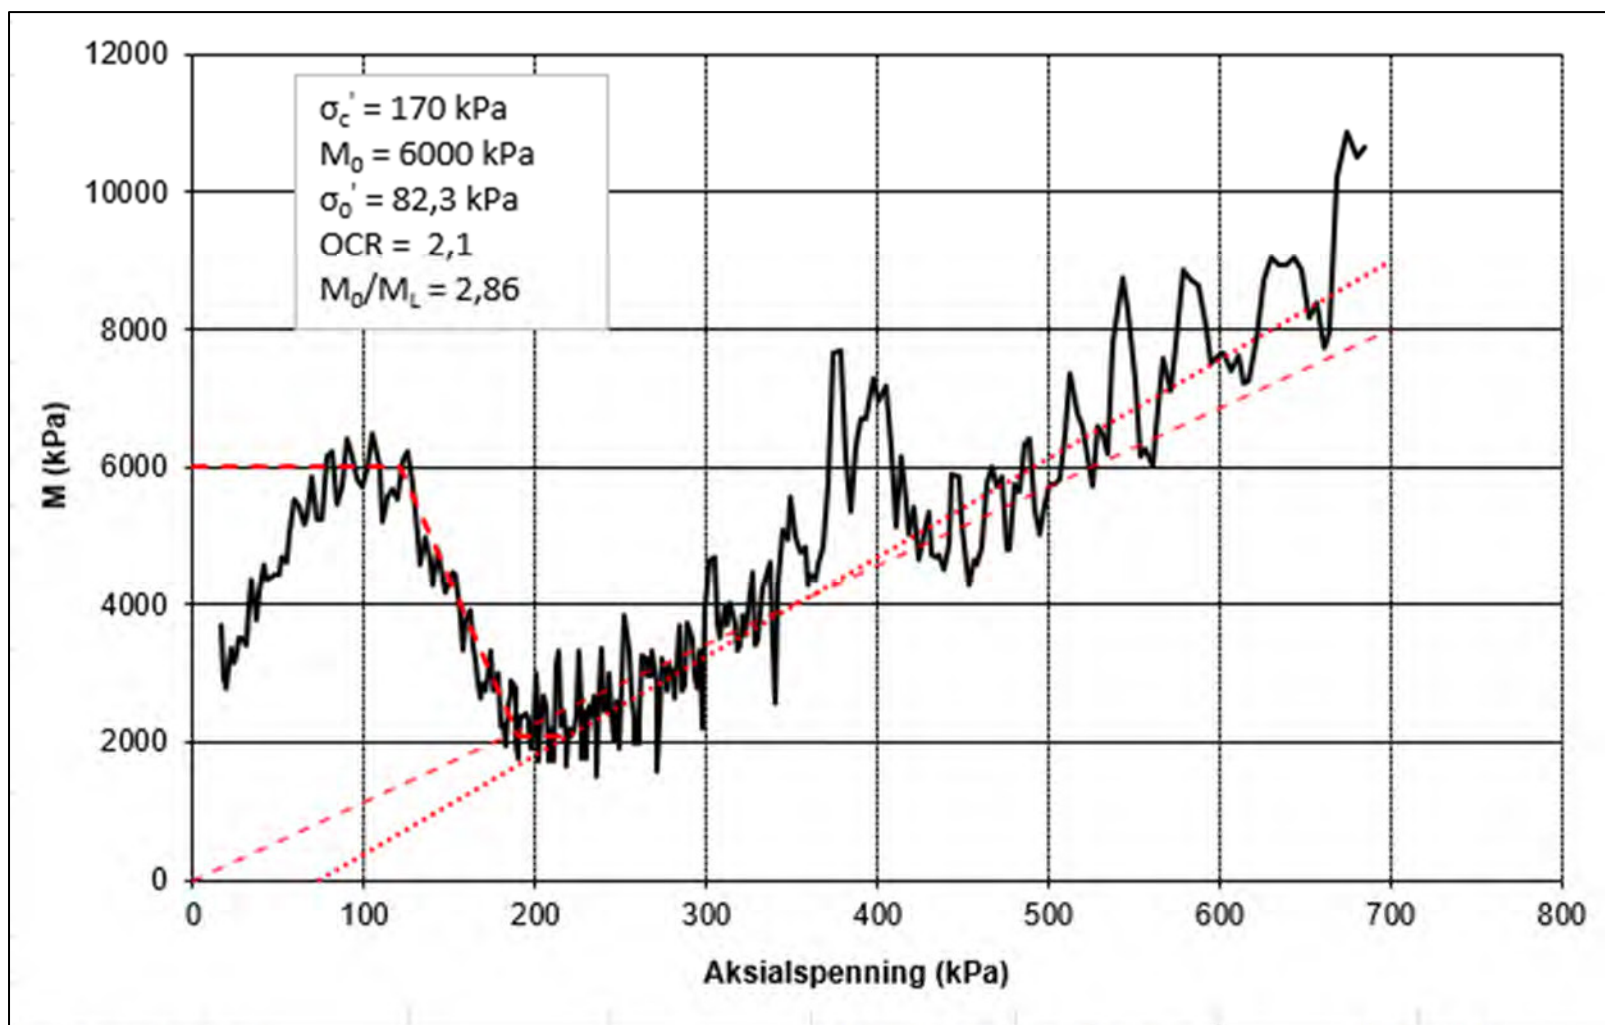
Dato prøvetagning	14.11.2023	Dato forsøk	29.11.2023
Dybde (m)	7,55	Borpunkt	1711
Tyngdetetthet ved start av prøving γ (kN/m ³)	18,1	Kommentar	-
Vanninnhold ved start av prøving w (%)	39,1

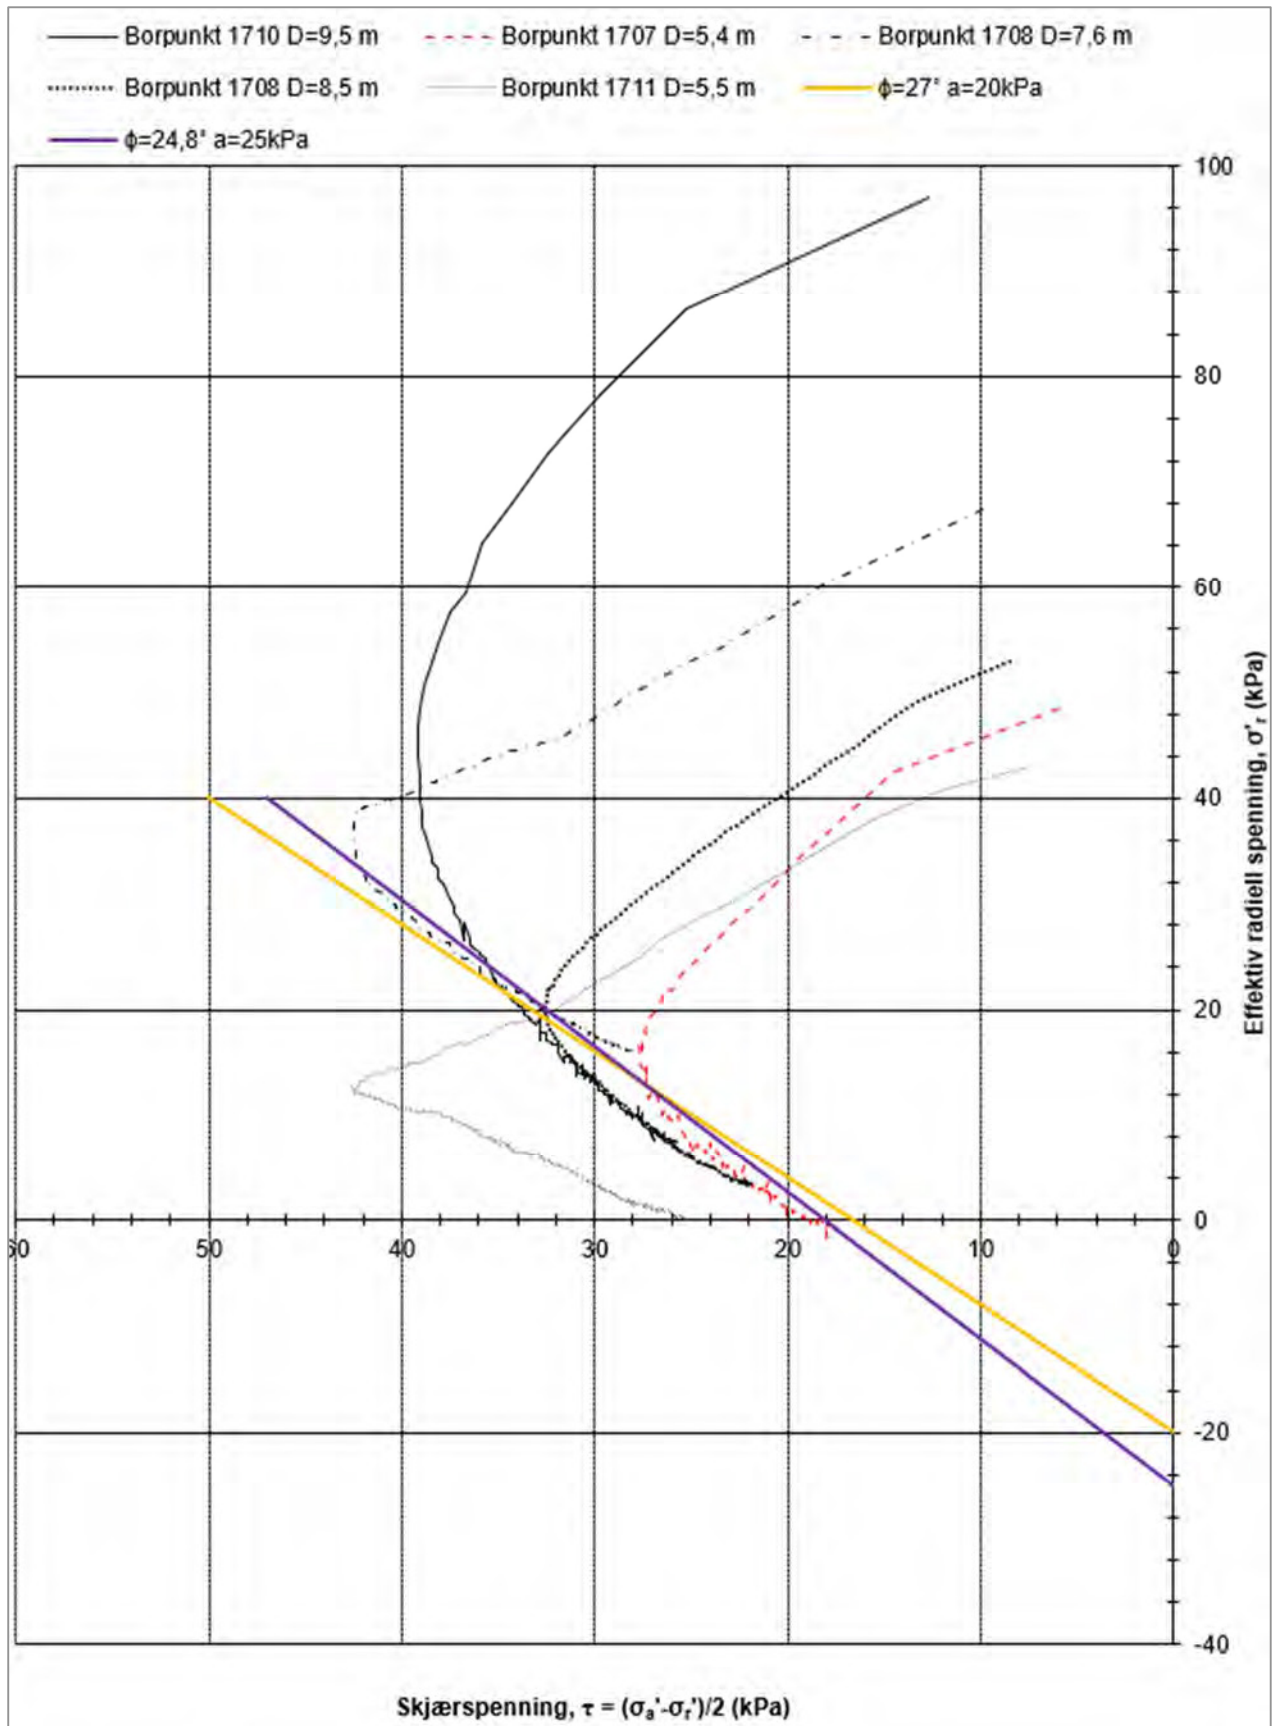
Samleplott for alle utførte treks v/ skoletomten viser for det meste god overensstemmelse mtp. tolkning av drenerte styrkeparametere, men unntak av treks i punkt 1711. Treks fra 1711 viser vesentlig høyere drenert styrke enn øvrige forsøk. Dette kan skyldes at det ikke er skjellrester i prøven (annen type prøvemateriale). Det vil være vanskelig å skille mellom leire med eller uten skjellrester i beregninger, og treks fra 1711 er derfor ikke lagt vekt på i tolking av drenerte styrkeparametere.

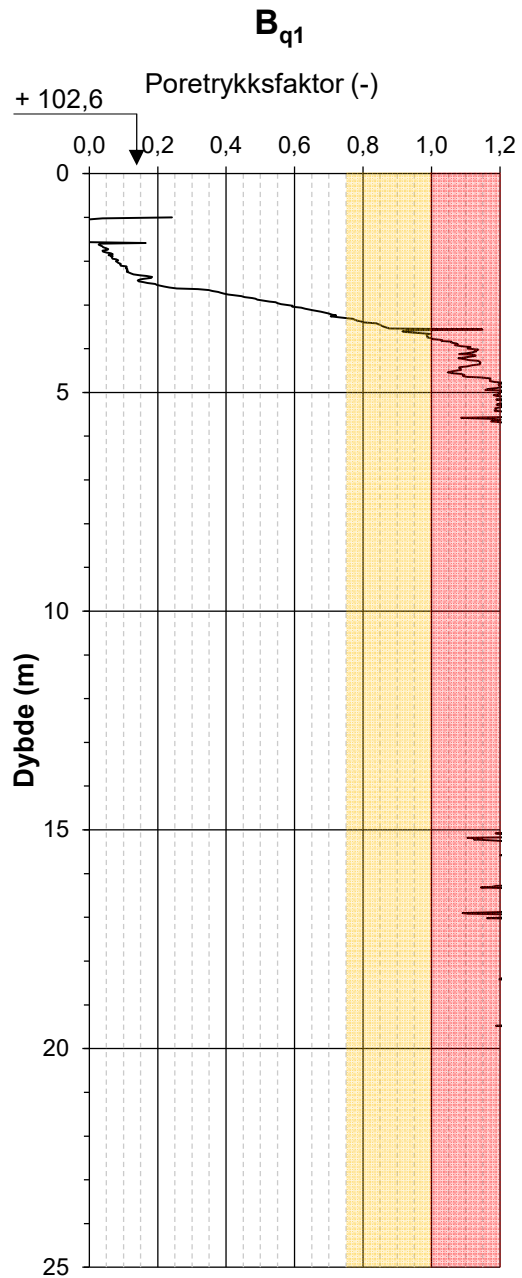
Oppdragsgiver	Planforum Arkitekter AS	Prosjekt nr.	17004
Prosjekt	Hovin skole og idrettsanlegg	Dato	21.11.2023
Forklaring	Identifisering av kvikkleire (side 1/1)	Ansvarlig	RMV
		Kontrollert	AES

Verdiområde for sensitiv leire Verdiområde for kvikkleire

Referanse: NIFS 126/2015
Sammenfallende verdiområder for B_{q1}/B_{q2} og N_{mc} indikerer forekomst av sensitiv leire
