| OPPDRAAG | <b>Neverfjord Områdevurdering</b> | DOKUMENTKODE | 10211402-RIG-NOT-001_rev01 |
| EMNE | Geoteknisk vurdering – utredning av områdestabilitet | GRADERING | Åpen |
| OPPDRAAGSGIVER | UW Entreprenør AS | OPPDRAAGSLEDER | Silje R. Ramberg |

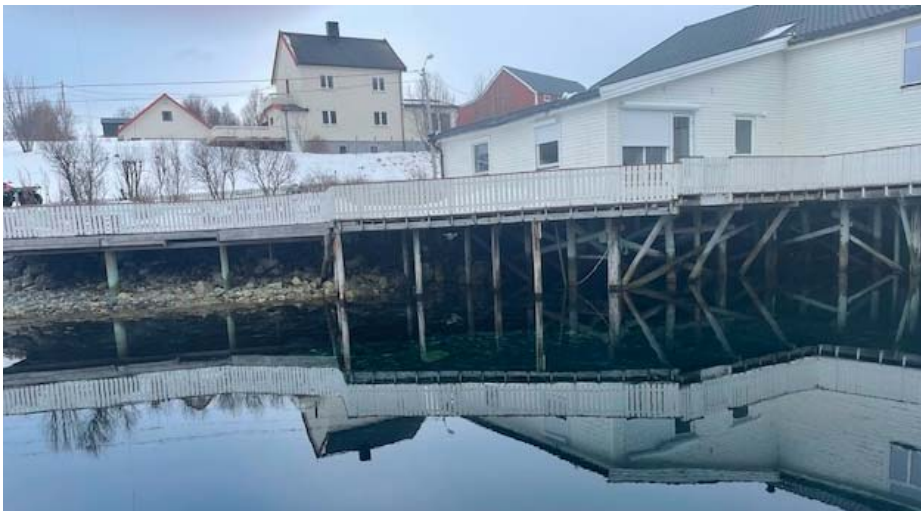
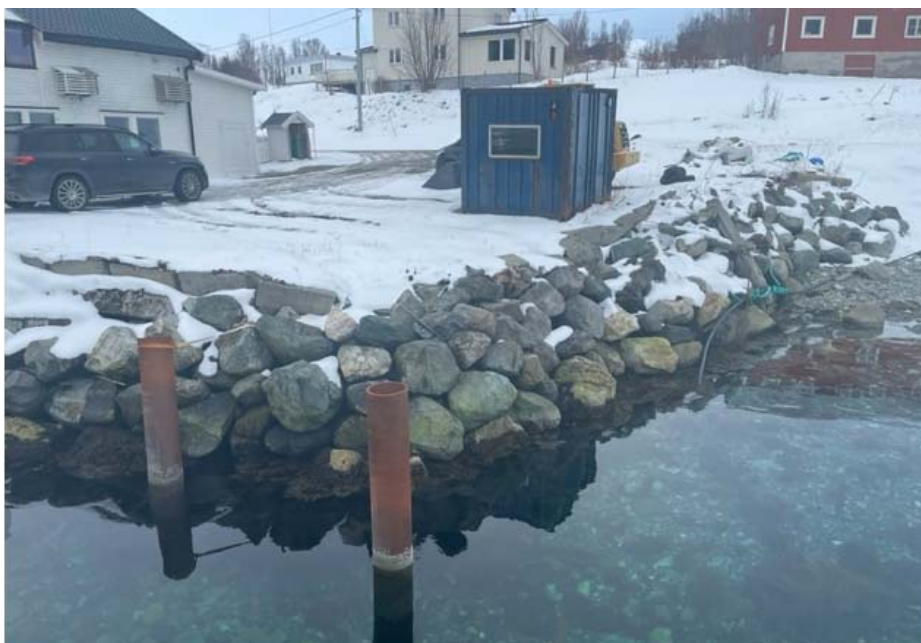
Figur 9: Bilder av eksisterende fyllingsfront (Tom Holmgren 26.04.2023)

Det er oversendt bilder av Tom Holmgren den 26.04.2023. Bildene viser at det er erosjonssikret både på østsiden og vestsiden av bygget.

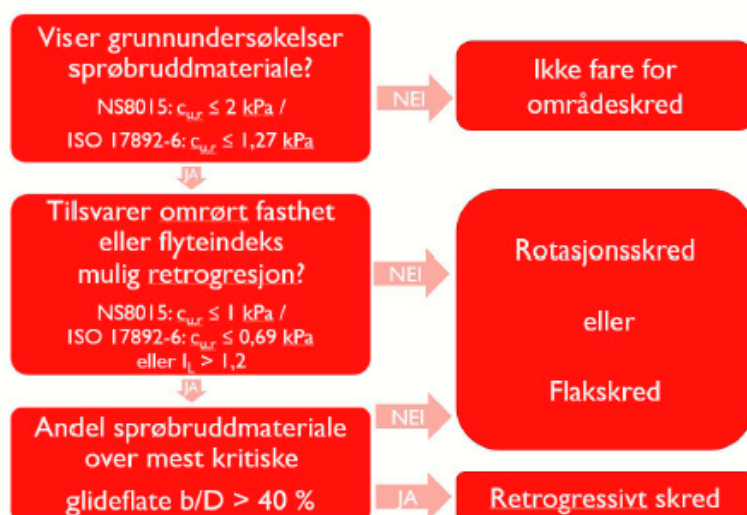
Figur 10: Flytskjema for vurdering av aktuell skredmekanisme (NVE veileder 1/2019).

Figuren under kan benyttes til å vurdere hvilken skredmekanisme som er mest sannsynlig.

Det er påvist kvikkleire og dermed er omrørt skjærfasthet mindre enn 1 kPa etter NS8015. Det er videre sett på  $b/D$  forholdet. Terrenget kan karakteriseres som jevnt hellende.
