# Tiltaksplan

Skredsikringstiltak i Skienselva.  
Parsell Bøle - del 2. (Bøle Nord)

Plandato: 20.08.2020	Saksnr.: 201802078 - 16
Revidert:	Vassdragsnr.: 016.A121
Kommune: <b>Skien, Telemark</b>	<b>NVE Region Sør</b>
Prosjekt nr. <b>20134</b>	Postboks 2124, 3103 TØNSBERG
Anleggs nr. <b>12972/99996</b>	Tlf.: 22 95 97 40 E-post <a href="mailto:rs@nve.no">rs@nve.no</a>

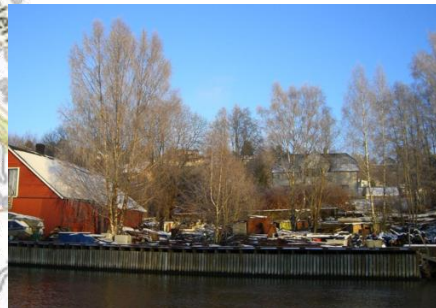
*Undervannsfylling (støttefylling) i Skienselva*

*Utstrekning av støttefylling Del 1 – utført og Del 2 planlagt*

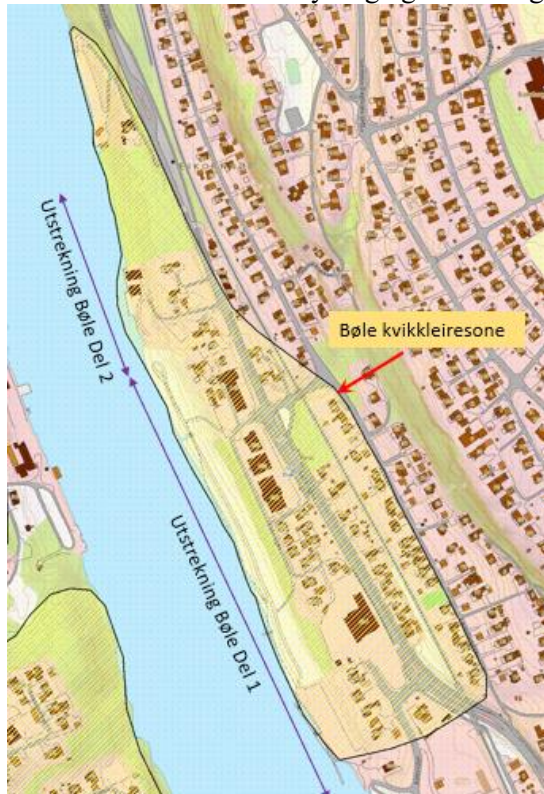
Fig. 1.3.1 Revidert soneavgrensing fra geoteknisk rapport -NGI og utstrekning av tiltak i dette prosjektet

Norges Geotekniske Institutt (NGI) har gjennomført de reviderte stabilitetsberegningene basert på eksisterende og nye grunnundersøkelser, utført av firmaene NGI og Geostrøm (se sluttrapport /1/ som også oppsummerer tidligere rapporter for Bøle). Stabilitetsberegningene er kontrollert av Grunnteknikk as. På basis av stabilitetsberegningene fra NGI har NVE prosjektert sikringstiltak bestående av undervannsfylling og avlastning i elveskråningen.

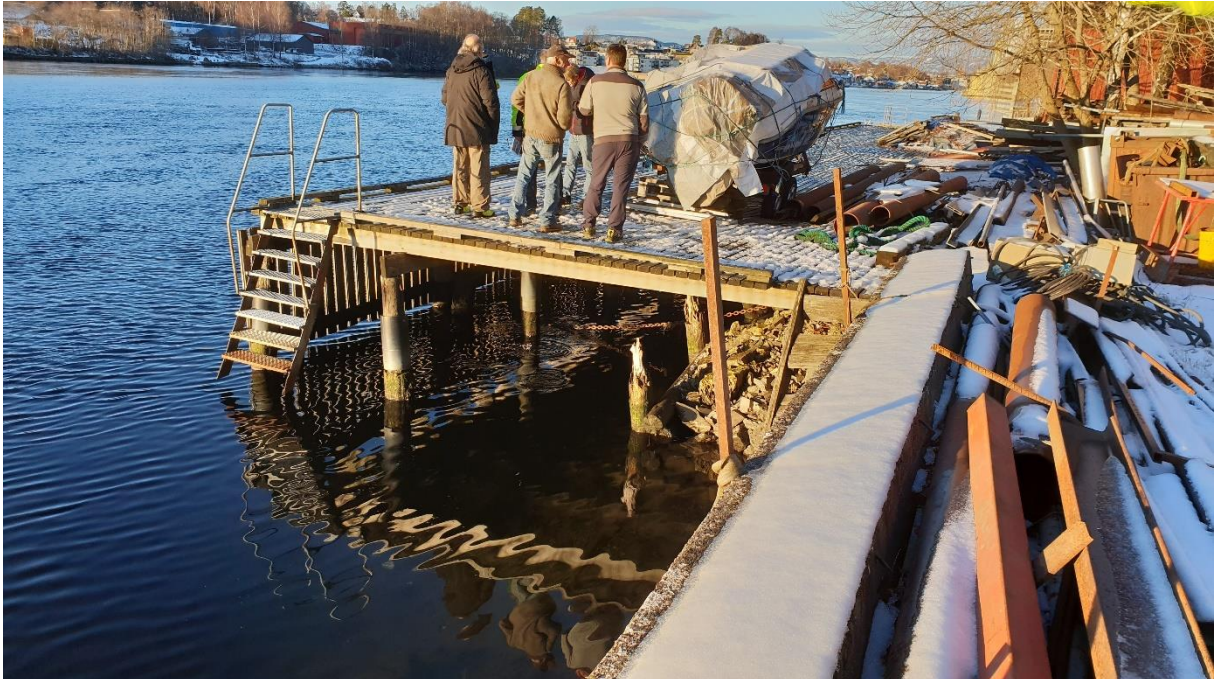
Fig. 2.4 Brygge hvor dekket må demonteres for utlegging av stein opp til kote -2,5. Foto Martin N Jespersen, NVE

For støttefylling ved eksisterende brygge brukes finere steinmasser, 22/120, for å redusere fare for skader på peler/bolverk. Disse massene er forutsatt lagt ut med gravemaskin/ kran direkte fra lekter/flåte.

For området ved brygge, tas dekket bort, og masser legges ut direkte «under» brygga med gravemaskin på lekter/ flåte, eller annet egnet utstyr. Her brukes stein av mindre størrelse for å unngå skader på konstruksjonen/ bolverket/pelene.
