Norges  
vassdrags- og  
energidirektorat

# Tiltak i vassdrag

Yttrabekken

## Detaljplan

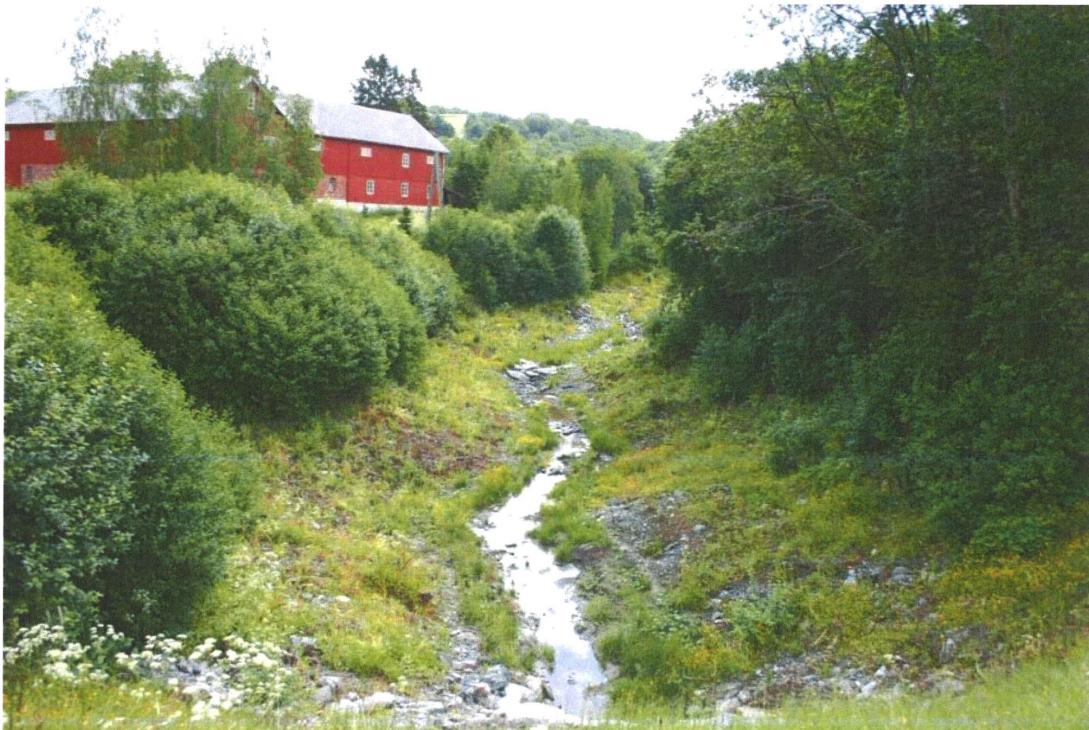
Bildet på under viser Valsetbekken i Skaun kommune hvor det ble gjennomført miljøtiltak over steinsikringen. Bildet er tatt ca et år etter at anlegget var ferdig.

**Bildet viser miljøtilpasset steinfylling. Valsetbekken i Skaun kommune 1 år etter lagt fylling**

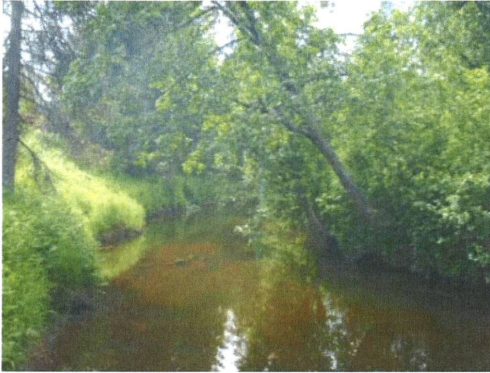
Yttrabekken ved Brennstadmoen. Terrenget er i bevegelse og staker ned i bekken. Trær henger utover.

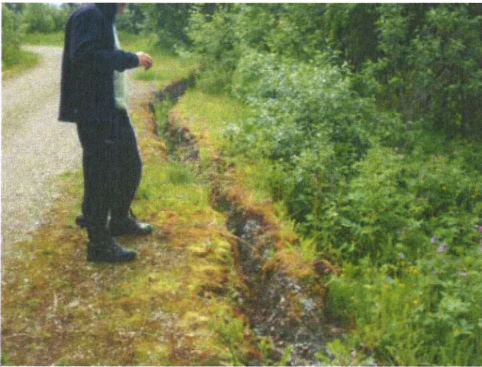
Sprekkdannelse mot veien langs Yttrabekken, ved P 430. Sprekken er ca 25 meter lang og ca 0,5 meter bred. Skyldes erosjon/undergraving i skråningsfoten. Sprekken er i utvikling.

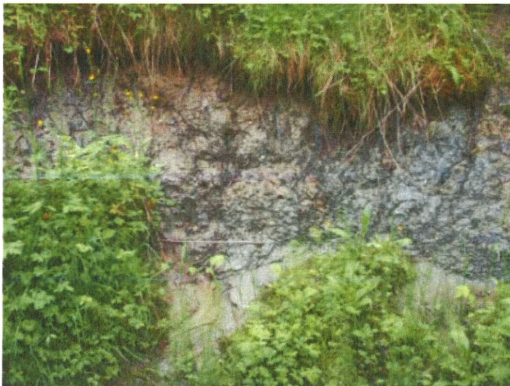
Grunnforholdene i området består av marin leire og silt, lagdelt. Kvikkleireforekomsten har forholdsvis stor utstrekning, med mektighet over 10 meter.

Lagene med kvikkleire går ut i bekkedalene. Lokal ustabilitet mot bekken kan initiere et større

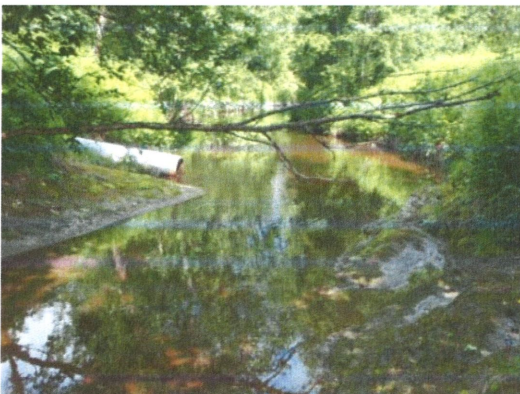
Et rør munner ut i Yttrabekken ved P 830. 400mm pvc.

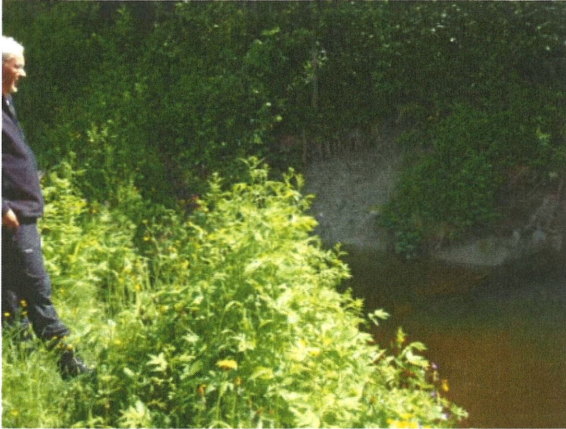
Bredden av Yttrabekken.  
Løpet er snevret inn pga. glidninger  
har stuket ned i bekken. I dagens  
bekkeprofil er det i stor grad leire,  
stedvis bløt/sensitiv.

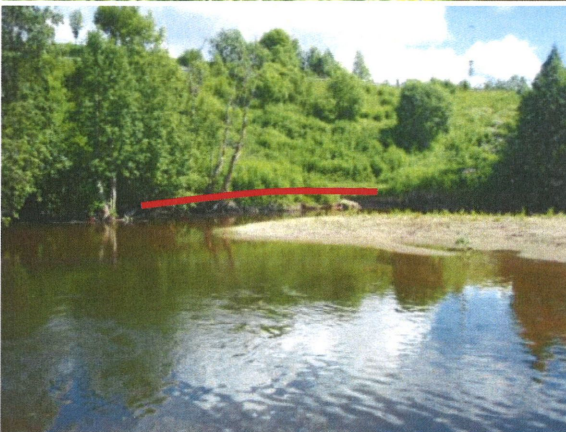
Badekulp i Yttrabekken ved  
Brennstadmoen.  
Det foreslås erosjonssikring i ca 25  
meters lengde.
