Søknad om konsesjon for «omlegging av Storbotnelva i Kjøpsvik»

Heidelberg Materials Sement Norge AS, avdeling Kjøpsvik Sementfabrikk har behov for å legge om Storbotnelva i forbindelse med utvidelse av dagbruddet til sementfabrikken. Storbotnelva ligger i Kjøpsvik, i Narvik kommune.

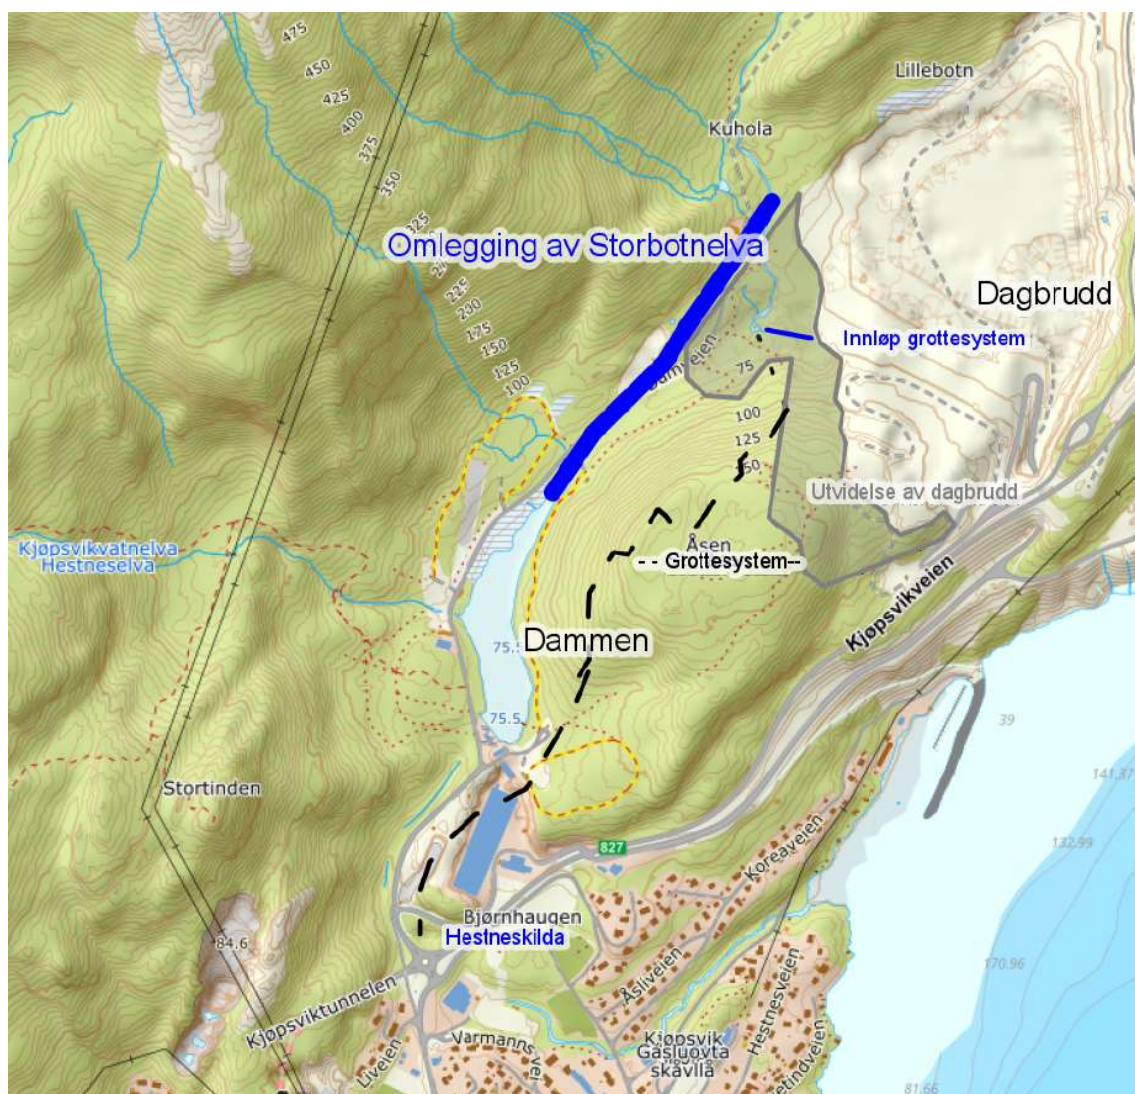
Figur 1-1, viser dagbruddet i grått oppe til høyre, utvidelsen av bruddet med mørkegrønt, innløpet av grottesystemet, grottesystemet i sort stiplet linje og den planlagte omlegginga av Storbotnelva i tykk mørkeblå strek.

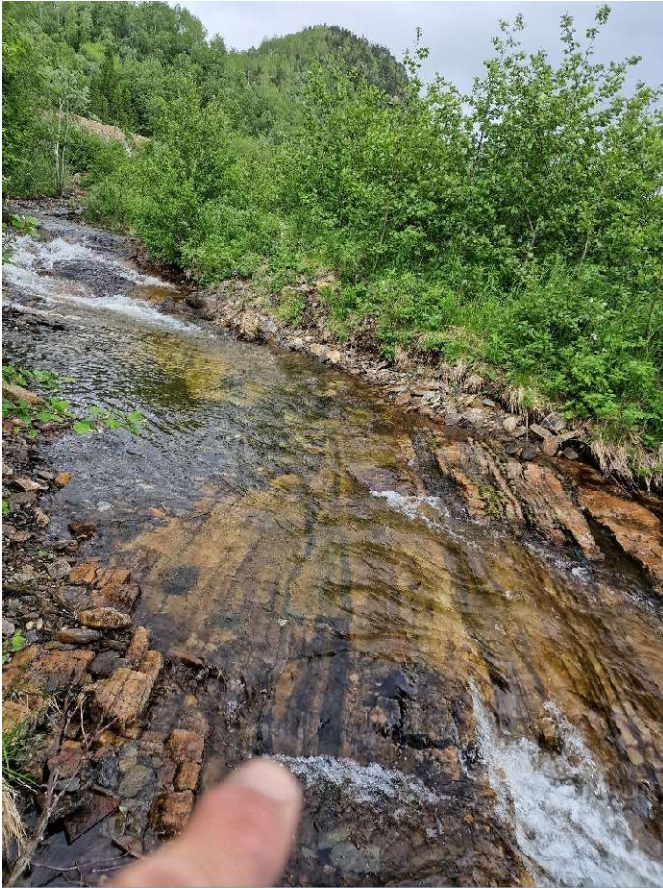
Bilde 2-3, viser lagdelinga i berggrunnen.

Lagdelinga i fjellet er orientert i samme retning som bekken ønskes lagt om. Dette kan sees av *bilde 2-2*, men vises meget bedre på *bilde 2-3*. Dette gjør det enkelt å etablere en tett kanal, slik det ble gjort i 2023.

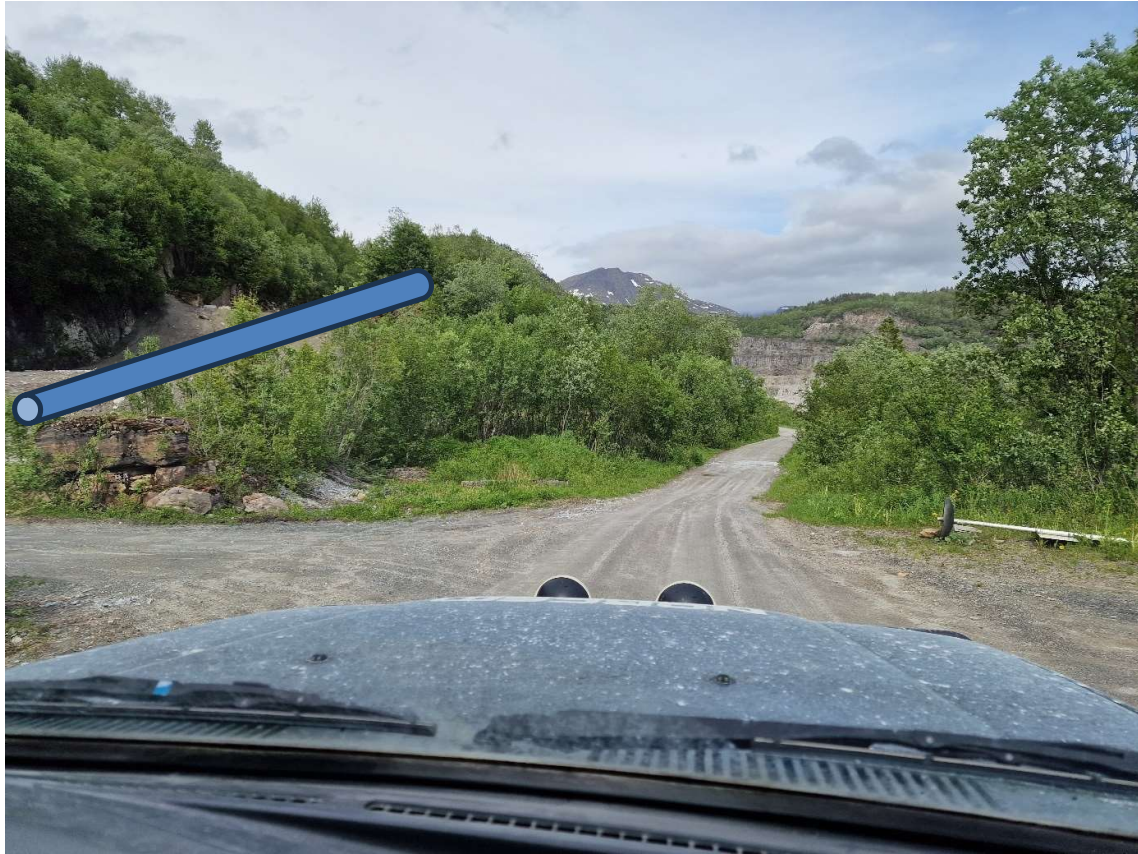
Bilde 2-4, viser kvartsbruddet til venstre i bildet og fjellryggen mellom pel 300 og pel 340 på tegning A-201. Rørstrekning mellom pel 140 og pel 320 er illustrert på bildet. Røret skal så klart fylles ned slik at det ligger stabilt. Bildet viser også eksisterende adkomstvei (rett frem på bildet) til vannverket.

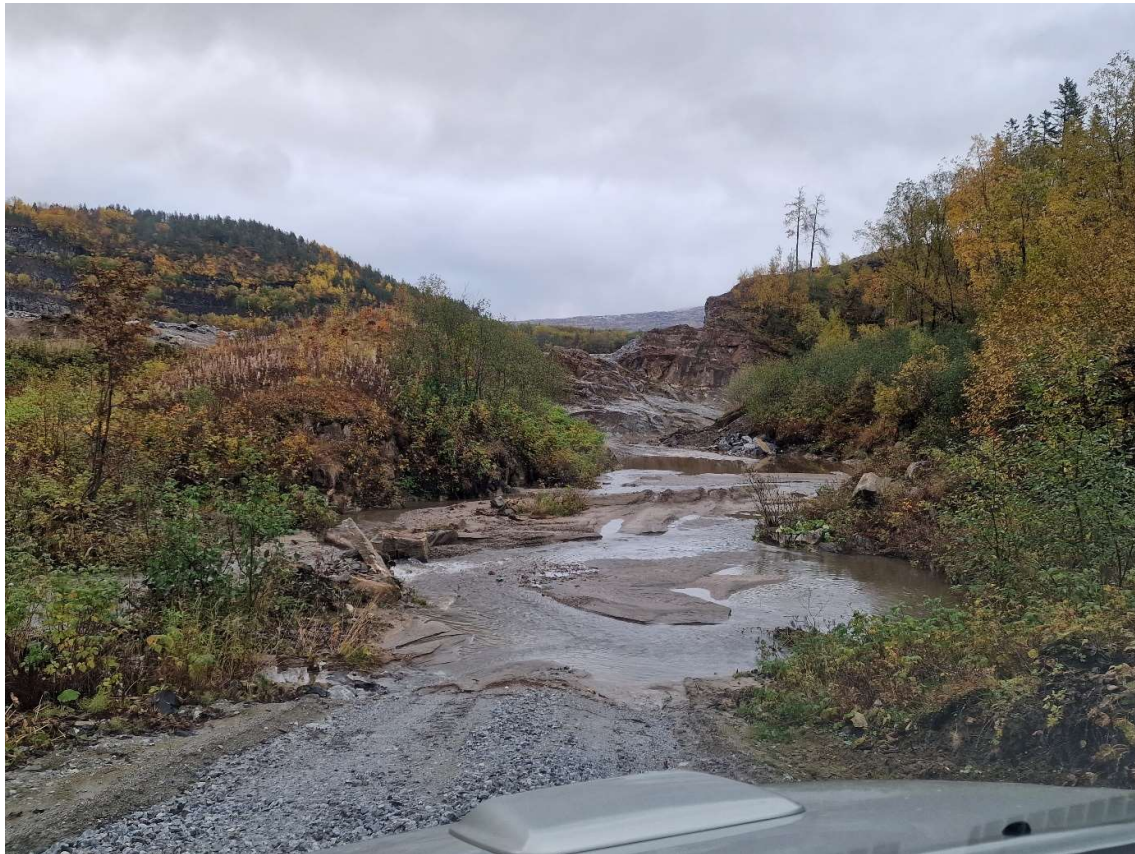
Bilde 2-5, viser nedløpet til grottesystemet og pågående jordavdekning for bruddutvidelse. Bildet er tatt vest for innløpet til grottesystemet og i retning øst mot dagens dagbrudd.

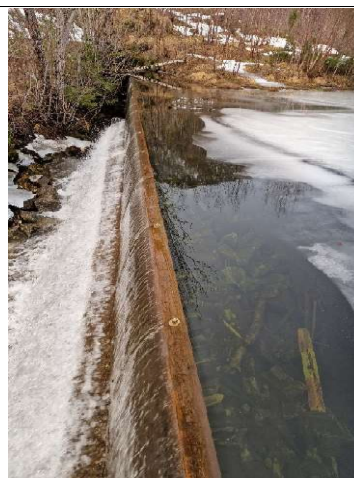
Bilde 3-2, viser bjelkestengselet sett ovenfra

Overløpsterskelen på Dammen er 15 meter bred og om lag 1 meter høy. I dag er terskelen regulert slik med bjelkestengsel (se bildet under) slik at fribordet er om lag 0,5 meter. Terskelens kapasitet med 15 meters bredde og en høyde på 0,5 meter er på om lag 11 m³/sek. Midlere vannføring er i Storbøtnelva 3,4 m³/sek, som er om lag 1/3-del av maksimal kapasitet.

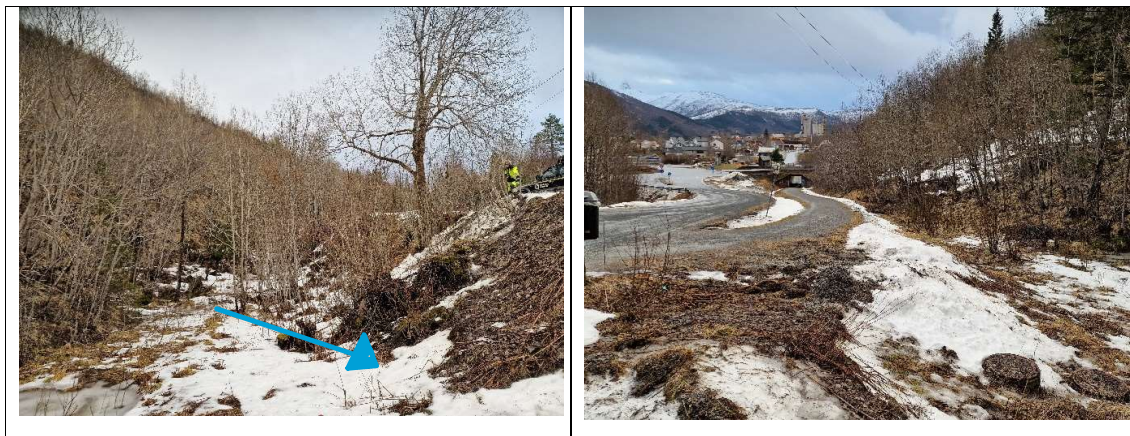
Bilde 3-4, dalføret sett oppover/motstrøms **Bilde 3-5**, viser dalføret videre nedstrøms

Den blå pila på bilde 3-4 viser hvilken vei vannet forsvinner i grunnen på stedet og trolig kommer ut ved punkt 5.

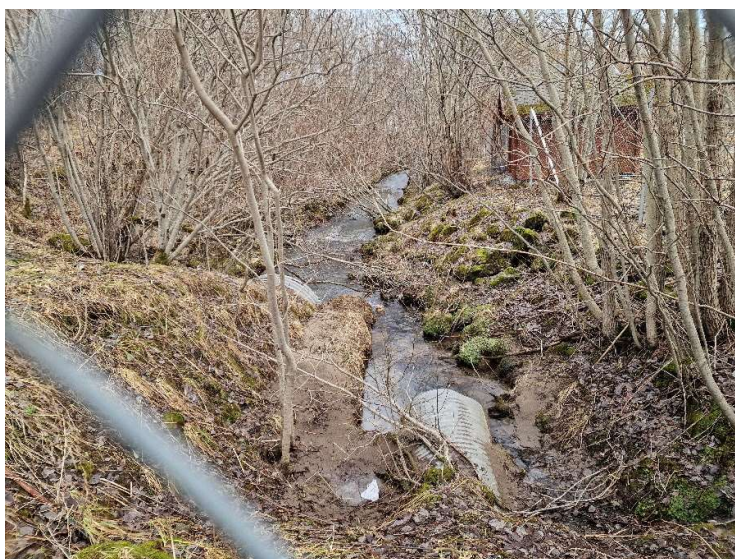
Bilde 3-6, Utløp av de stotre korrugerte stålrørne til elv ved Idrettsbane.
