Dato: 27.06.2025  
Dokumentnr: 118949n2  
Prosjekt: 114230  
Utarbeidet av: Rebecca Halvarsson  
Kontrollert av: Knut Erik Lier

**Bærum. Oksenøya Bruk, Fornebu**  
**Vurderinger ifm. fjerning av ny faresone nr. 3130 «Oksenøya»**

Foreliggende notat oppsummer vurderinger ifm. fjerning av ny faresone nr. 3130 «Oksenøya».

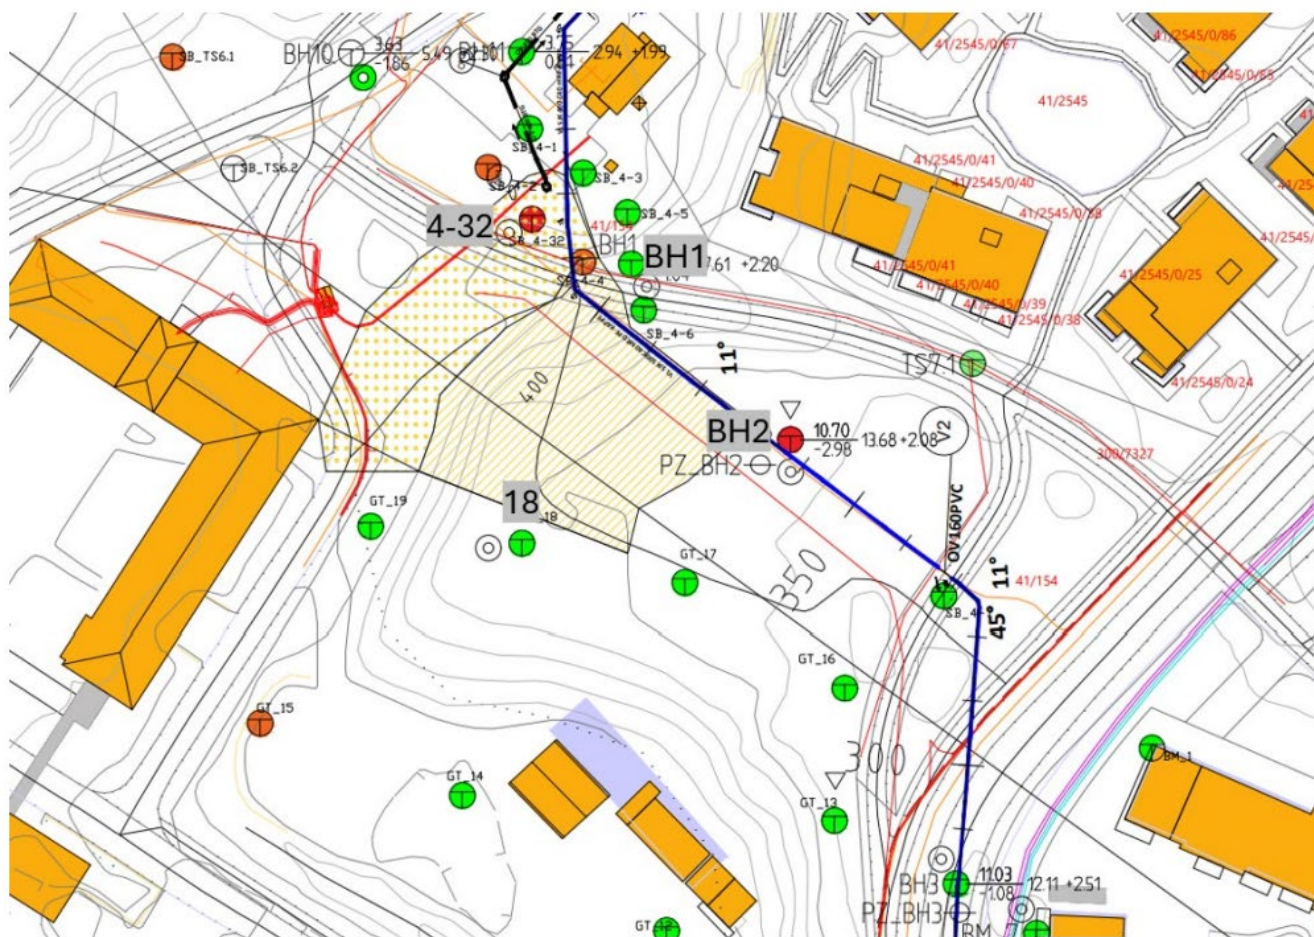
Figur 6 Utsnitt av borplan hentet fra ref. [6] med markering av relevante punkter.

Områdene der det er registrert kvikkleire i sonderingene er markert med blått i Figur 5, og de relevante punktene er markert i utsnitt av borplan hentet fra ref. [6] vist i Figur 6.

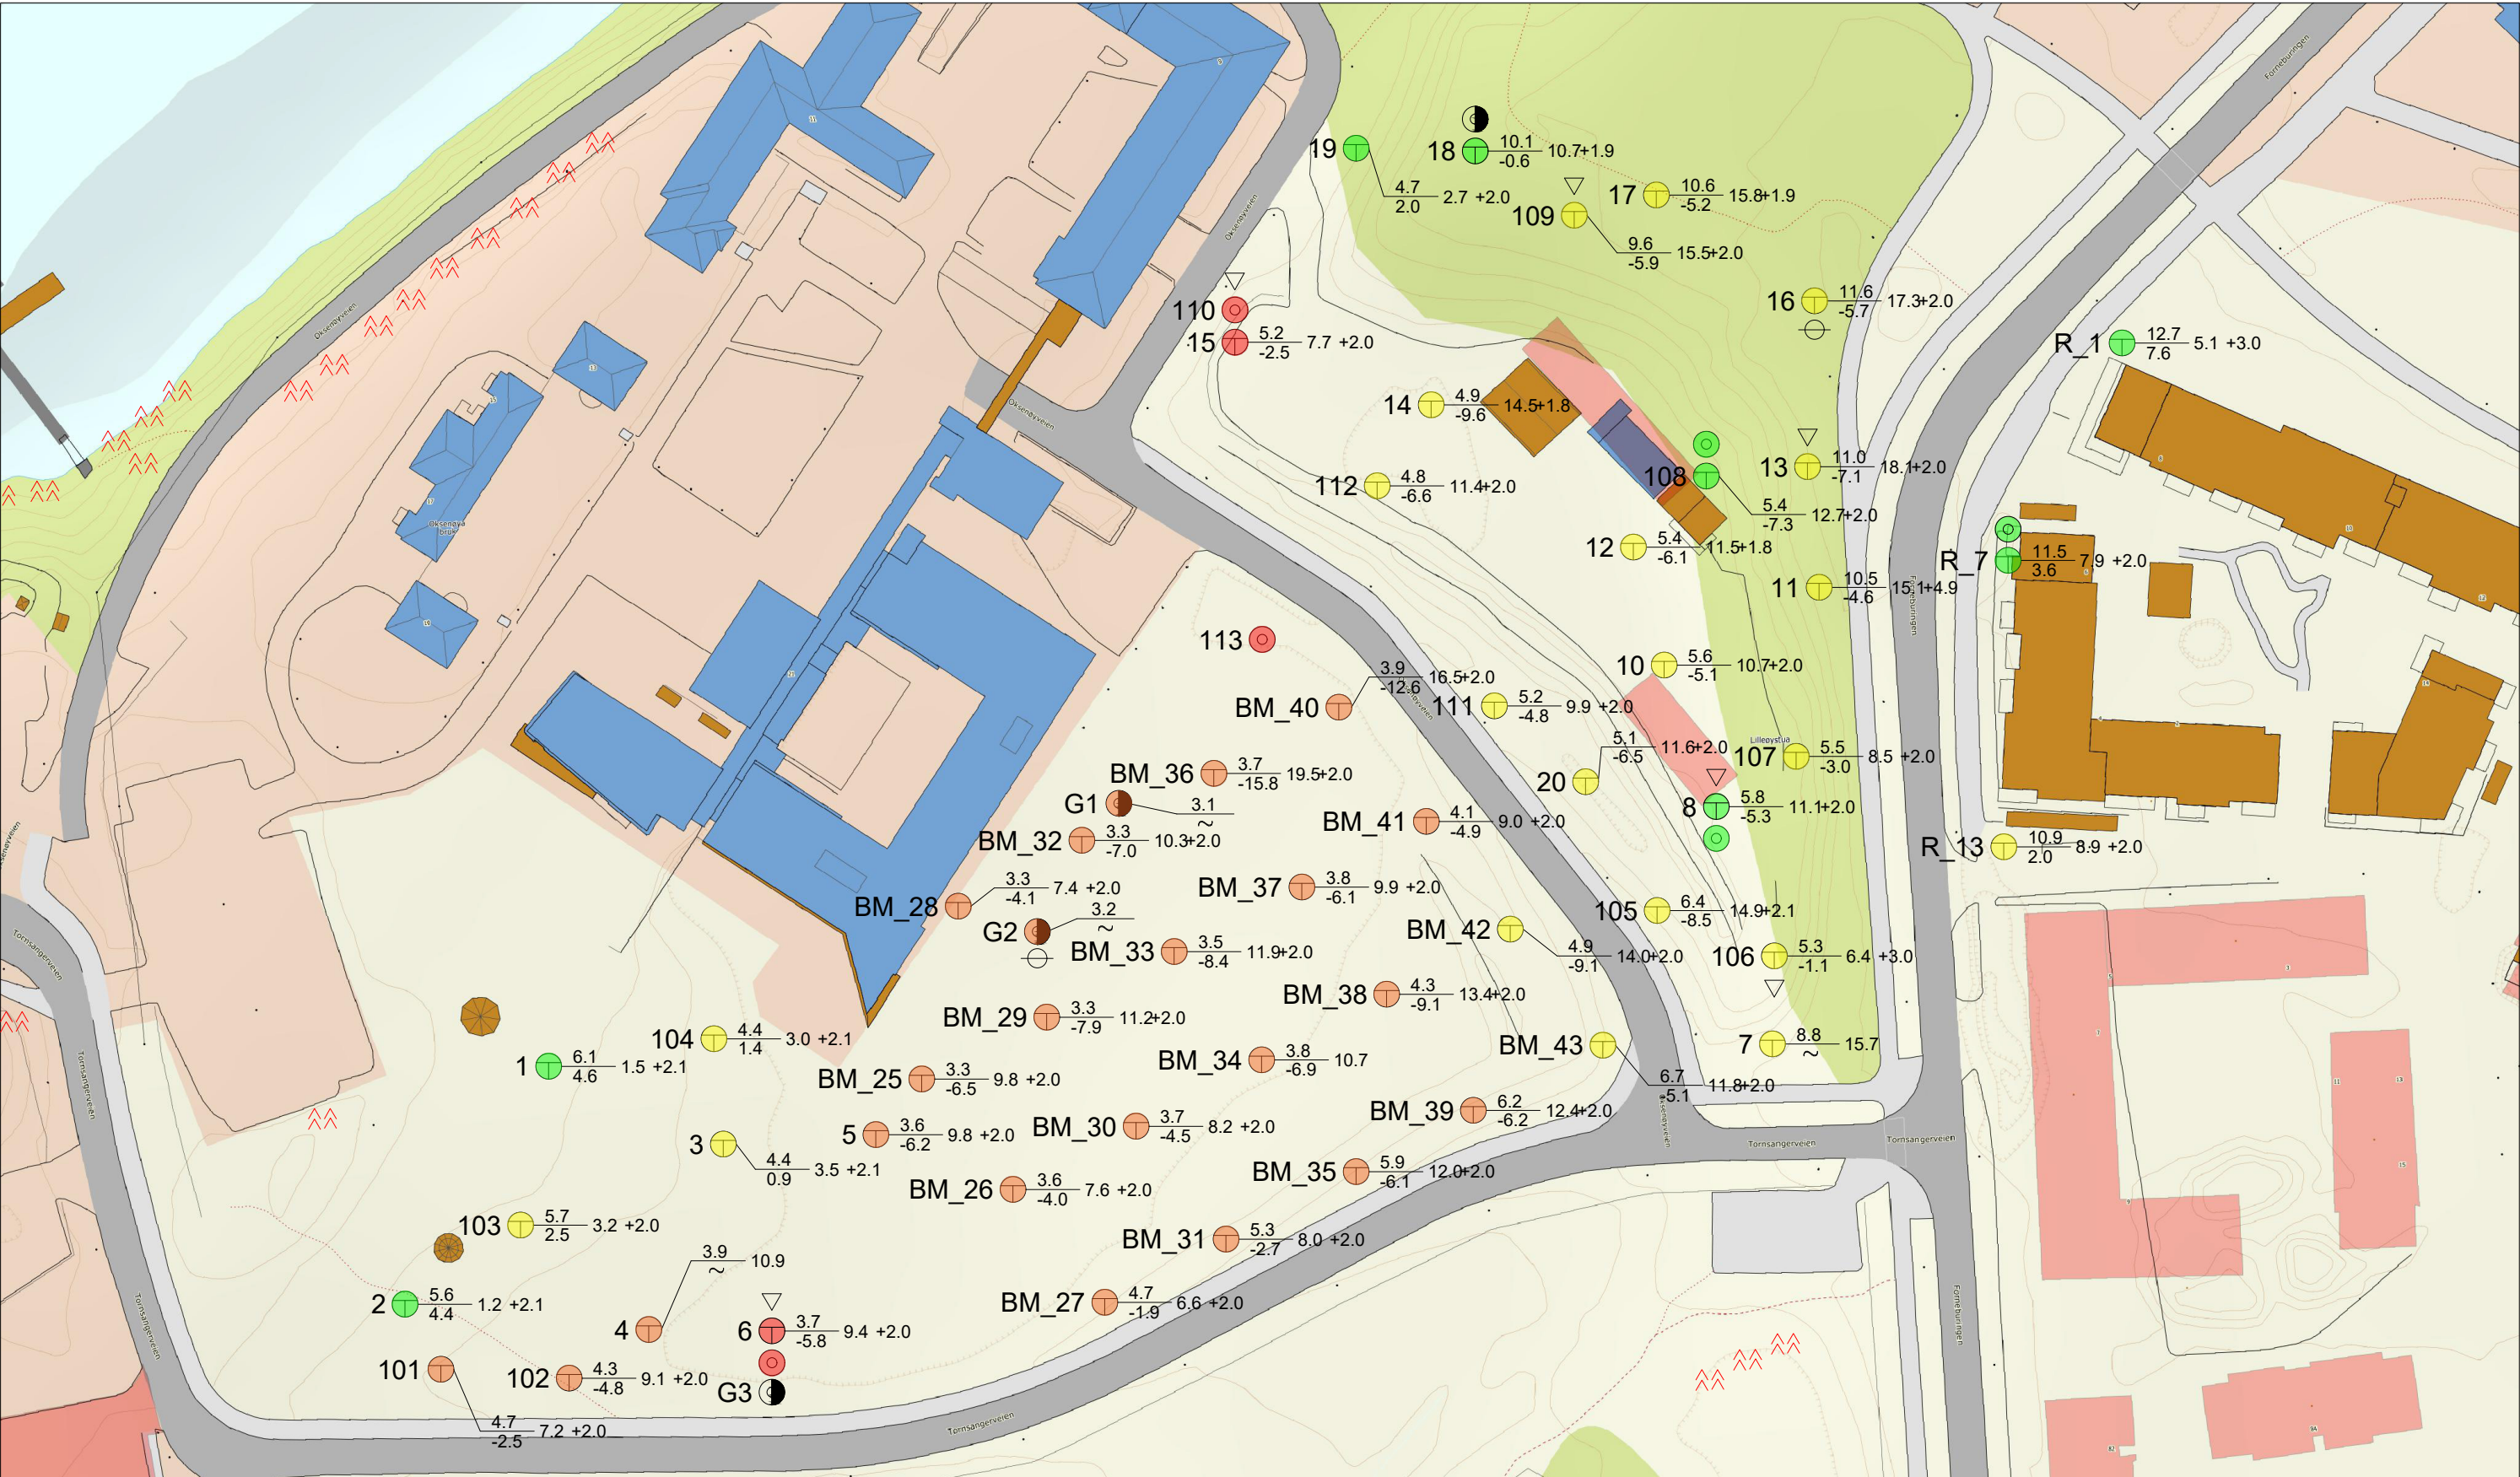
| Oxenøen Bruk AS<br>Bærum. Oksenøya bruk<br>Borplan med «trafikklyskart» | | Dato | Tegn. | Kontr. |

Borpunkt BM\_25-43, ref. [1]  
Borpunkt 1-20, G1-G3 - 117221r1  
Supplerende boringer 2025: 101-113

| 1 | Med tolkning av borehull med kvikkleire og med mulig/antatt ikke/ ikke kvikkleire | 20.05.25 | RH | KEL |

Det er markert påvist, ikke påvist, antatt og antatt ikke kvikkleire i borplan vist i Figur 2:

- Grønne punkter: Prøveserier utført i disse punktene viser at det ikke er sprøbruddmateriale/kvikkleire i det aktuelle punktet.
- Gule punkter: I punkter markert med gult er det vurdert at det mest sannsynlig ikke er sprøbruddmateriale/kvikkleire, fordi sonderingen viser tilsvarende resultater som en nærliggende sonderinger markert med grønn, hvor det er utført prøveserie.
- Røde punkter: Prøveserier har påvist sprøbruddmateriale/kvikkleire.
- Oransje punkter: Totalsonderinger tyder på mulig forekomst av sprøbruddmateriale/kvikkleire, men dette er ikke bekreftet med prøveserier.

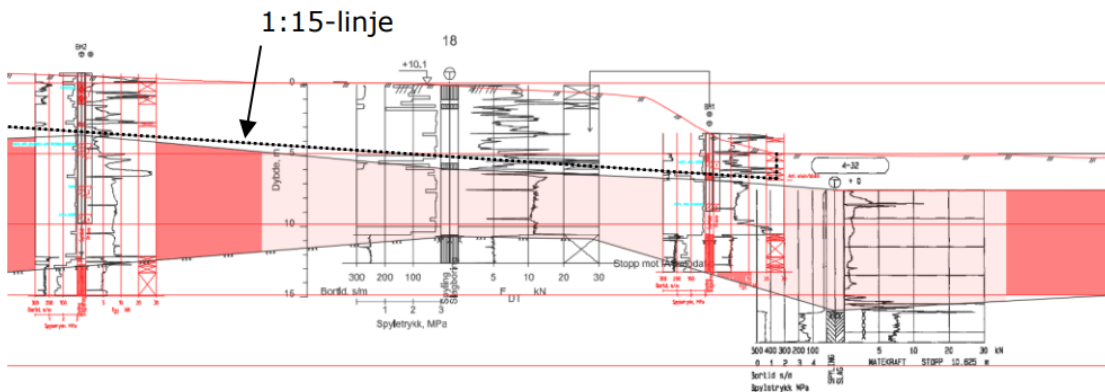
Figur 25: Utsnitt av terrengsnitt benyttet i stabilitetsberegninger med utførte totalsonderinger i området. All leire er markert med rødt.
