Fra: GrunnTeknikk AS

Dato: 04.02.2022
Dokumentnr: 115379n1_Rev 3
Prosjekt: 115379
Utarbeidet av: Stian Tovsen
Kontrollert av: Runar Larsen

Porsgrunn. Porselensvegen 50 Vurdering områdestabilitet

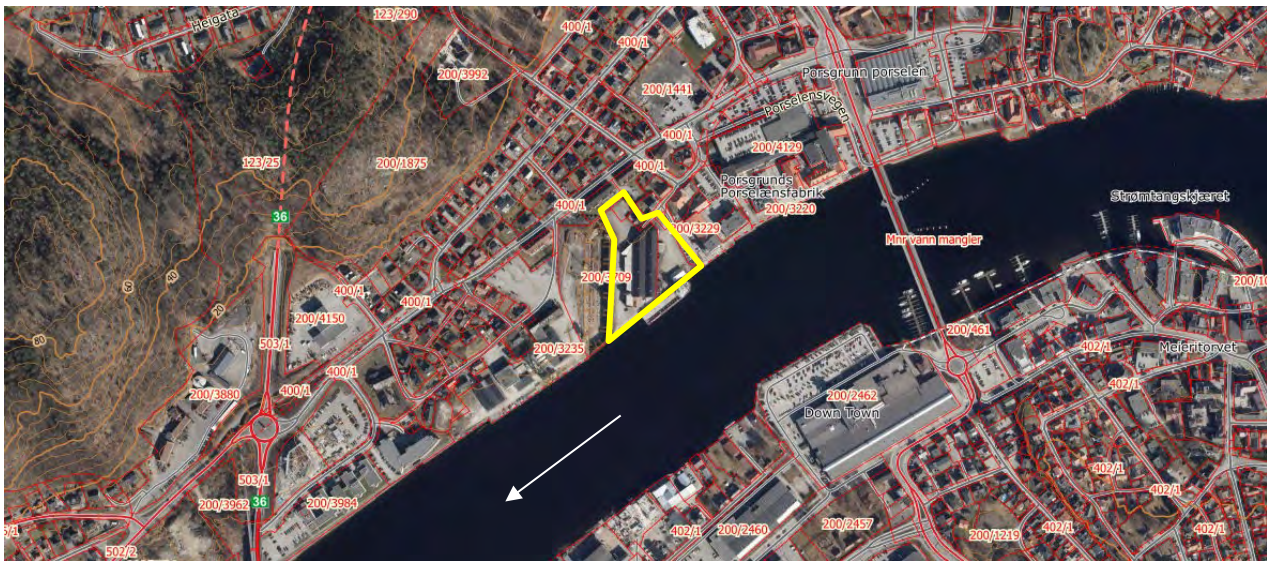
Figur 1 nedenfor viser oversiktskart fra norgebilder.no, hvor aktuelt område er lokalisert innenfor gul markering.

Figur 1. Oversiktskart hentet fra norgebilder.no

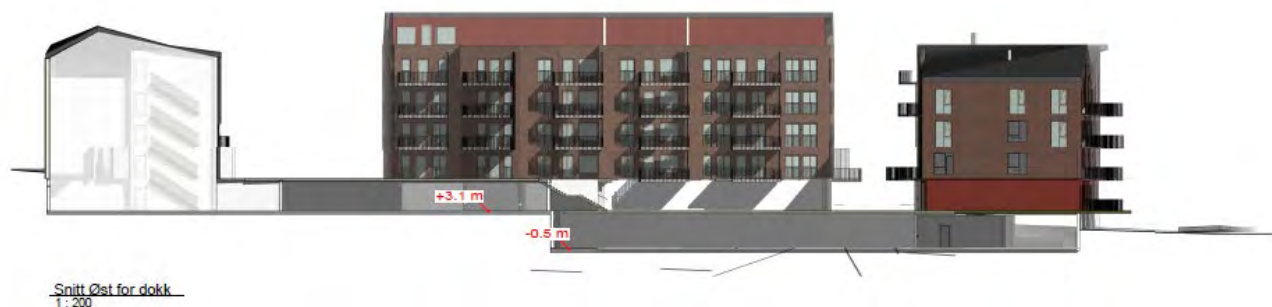
I aktuelt planområde planlegges boligbebyggelse fordelt på 6 bygg med inntil ca. 5 etasjer, samt underliggende parkeringskjeller. Figur 2 og 3 viser utklipp fra mottatt underlag.

Figur 2. Utklipp fra mottatt tegning «A155 – Snitt P-kjeller, område nord» mottatt på e-post 26.01.2021 v/Jan Erik Slaatta

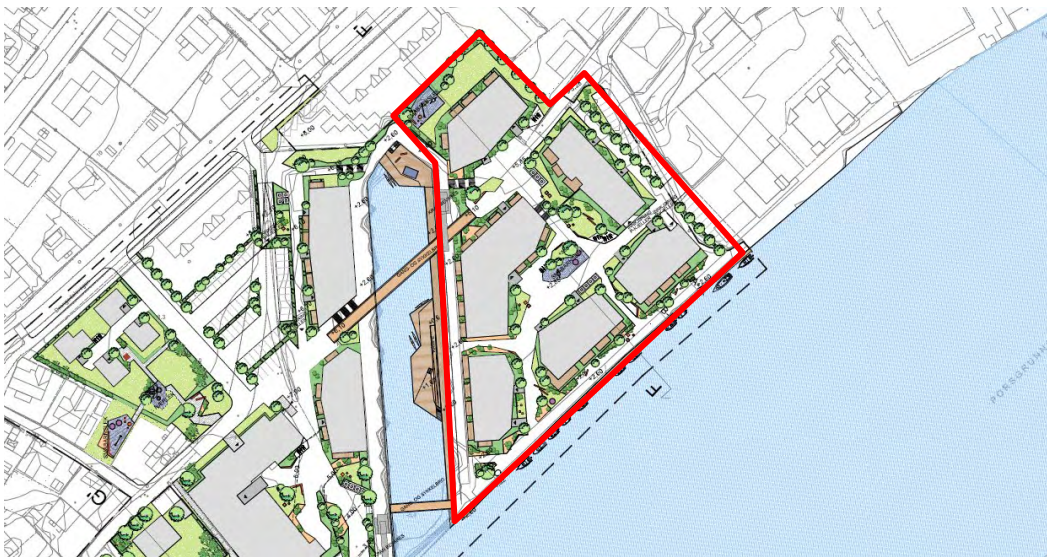
Figur 3. Utklipp fra mottatt tegning «L_101 Illustrasjonsplan» mottatt på e-post 26.01.2021 v/Jan Erik Slaatta. Rød linje viser omrisset av aktuelt planområde.

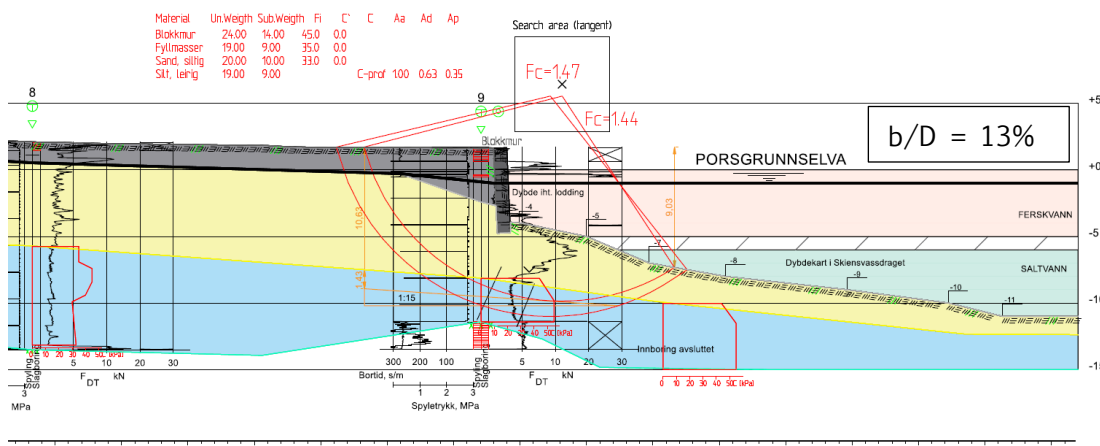
Figur 8 og 9 viser stabilitetsberegning utført ved hhv. profil A (Porselensvegen) og Profil B (Norrøna), med dokumentasjon av andel sprøbruddmaterialer over kritisk glideflate.

Figur 8. Stabilitetsberegning profil A, totalspenningsanalyse, for kartlegging av mulig løsneområde

I begge profiler medfører et mulig rotasjonskred et løsneområde tilsvarende 45 m, med utgangspunkt fra ca. kote -7,2 til -7,5 i Porsgrunnselva (fot kritisk glideflate).

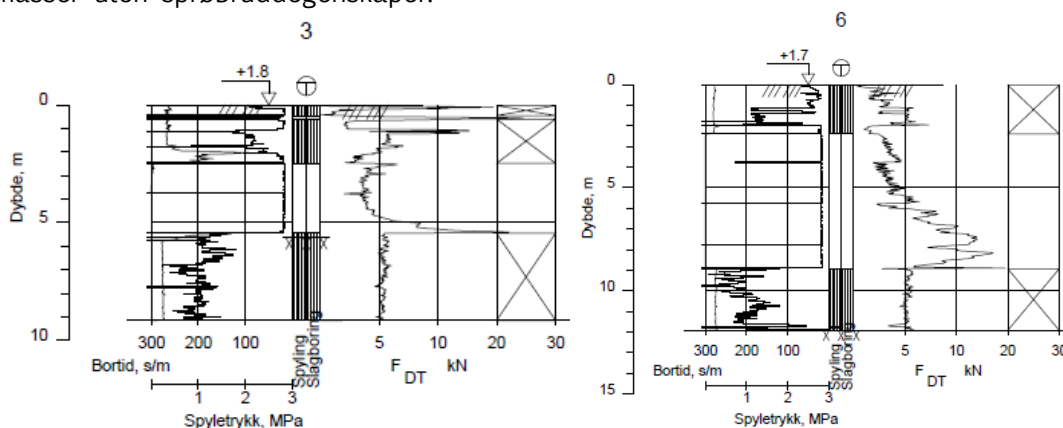
Mot sørvest er faresonen avgrenset på bakgrunn av fastere antatt friksjonsmasser i borepunkt 6 og 3, samt oppstikkende fjellflate. Utklipp fra borepunkt 3 og 6 er vist på figur 11.

Figur 11. Utklipp fra totalsondering i borepunkt 3 og 6 [2].

Fra antatt fjell i borepunkt 6 er faresonen trukket 30 m videre vest, tilsvarende en helning 1:3 i masser uten sprøbruddegenskaper.

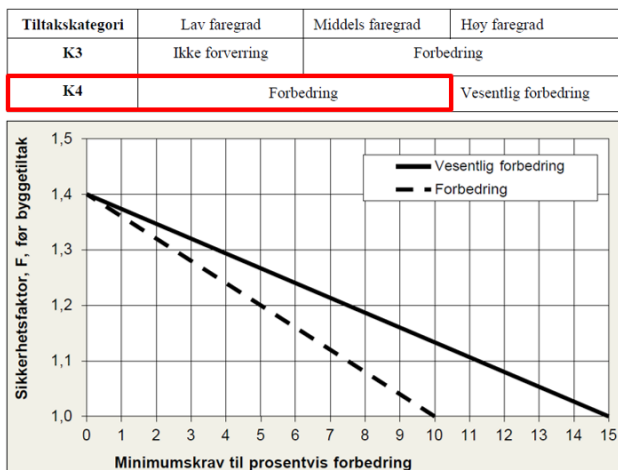
Dersom ikke krav til sikkerhetsfaktor oppfylles, kan det aksepteres prosentvis forbedring iht. figur 12 nedenfor. Dette forutsetter topografiske endringer eller bruk av lette masser.

Figur 12. Krav til %-vis forbedring av sikkerhetsfaktor. Utklipp fra figur 3.3 [1].

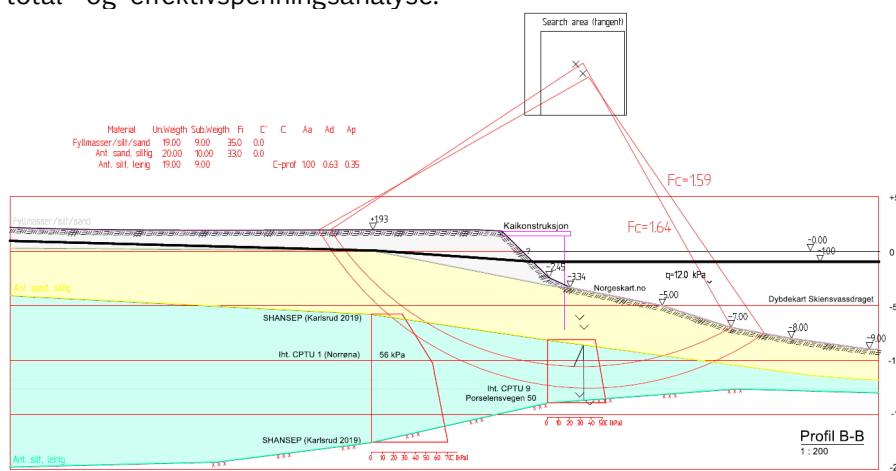
Figur 15 og 16 viser beregningsresultater for dagens situasjon i profil B (Norrøna Brygge) ved hhv. total- og effektivspenningsanalyse.

Figur 15. Totalspenningsanalyse for dagens situasjon, profil B_B

Utførte stabilitetsberegninger viser tilfredsstillende sikkerhet i udrenert situasjon for begge profiler. Ved en drenert langtidstilstand viser begge profilene for lav sikkerhet ift. krav i NVE's veileder. Imidlertid er glideflatene svært grunne, og de vil ikke berøre masser med sprøbruddegenskaper.
