# Rehabilitering av Hyttfossdammen

Statkraft Energi AS

Detaljplan for miljø og landskap

DOKUMENTKODE: 10242161-01-TVF-RAP-003

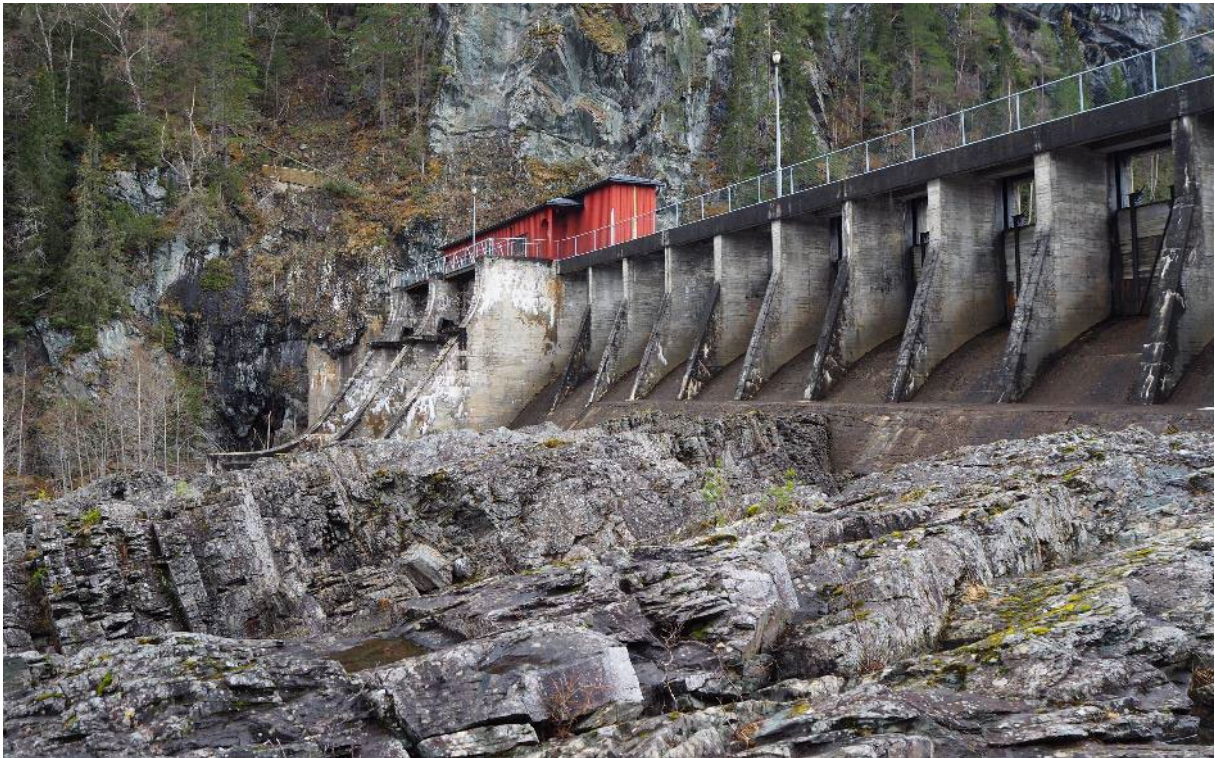
Figur 2-4: Nedstrøms dammen (Foto: Multiconsult, 2021).

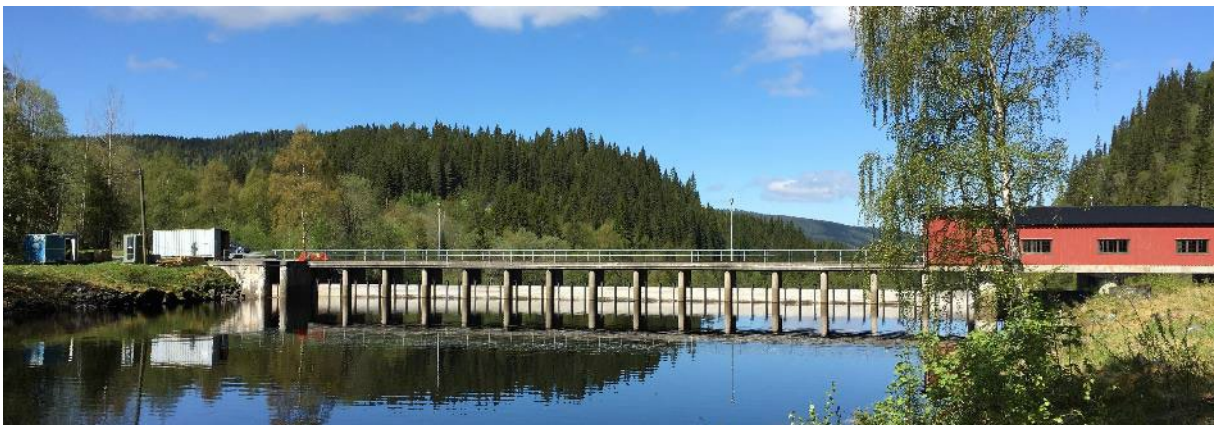
Figur 2-5: Dammen sett fra oppstrøms side (Foto: Multiconsult, 2021).

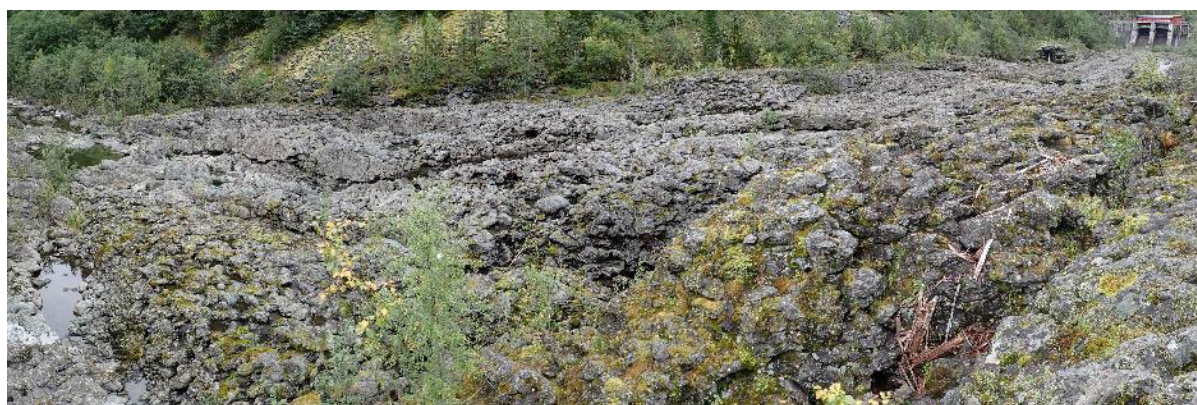
Figur 3-2: Eksempel på basealt med putestruktur nedstrøms dammen (Kilde: NGU)

Området ved Hyttfossen er en godt kjent geologisk lokalitet på grunn av den svært velutviklede putestrukturen som kan observeres i basalten, fra ca. 100 m nedstrøms damaksen og videre nordover. Tiltakene for rehabiliteringen berører ikke dette området.

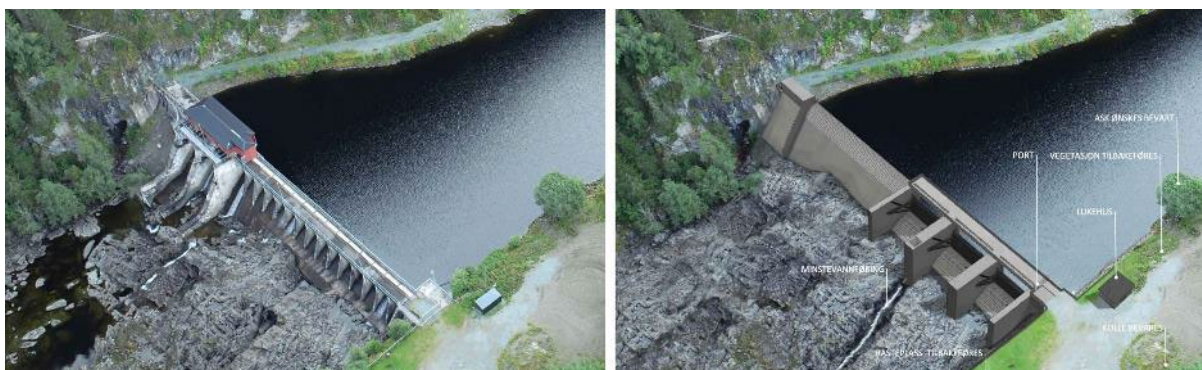
Figur 4-2: Eksisterende dam til venstre og nytt damanlegg høyre, illustrert på dronefoto, av Multiconsult, se vedlegg 2.

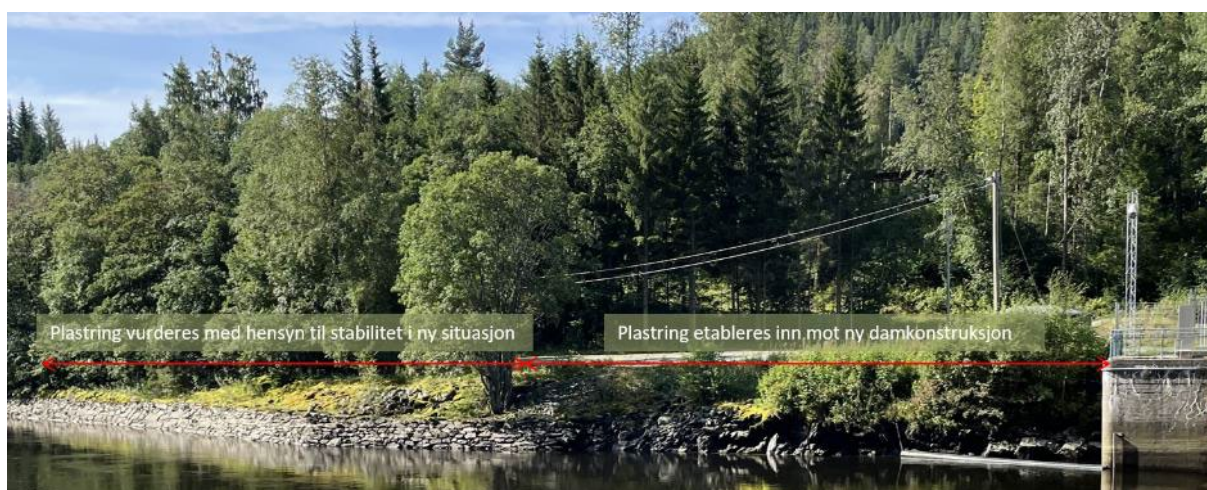
*Figur 4-3: Eksisterende plastring på oppstrøms vestsida skal vurderes med hensyn til stabilitet på stedet ved oppstart av anleggsfasen. Der det etableres ny plastring inn mot dammen skal den utformes med samme materialer, helning og uttrykk som i eksisterende plastring. Foto: Multiconsult, august 2023*

Eksisterende plastring videre oppstrøms skal vurderes med hensyn til stabilitet i anleggsfasen. Der eksisterende plastring må fjernes i anleggsfasen skal den reetableres med samme uttrykk som eksisterende.

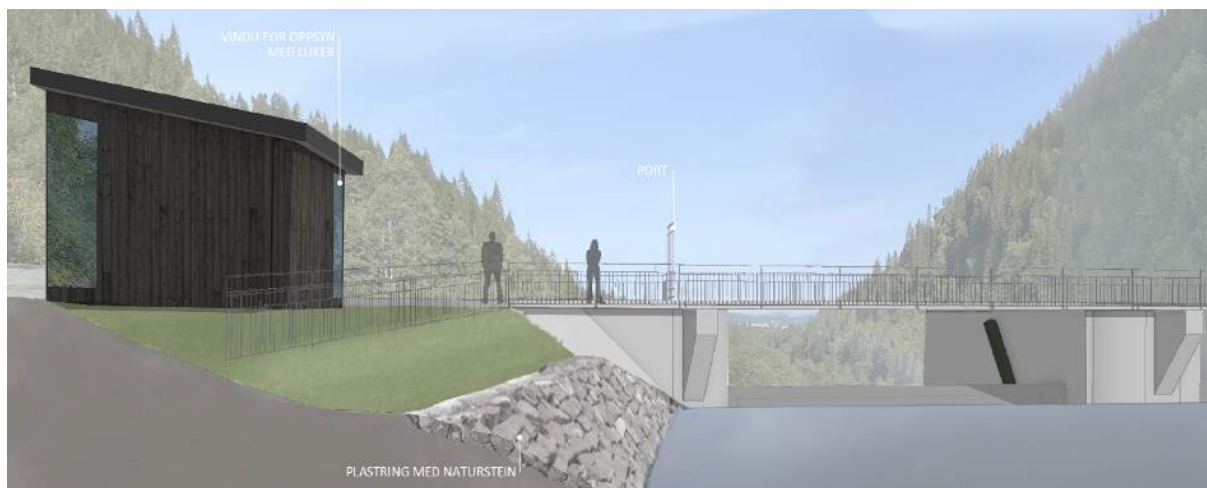
*Figur 4-4: Oppriss som viser plassering av lukehus og plastring av elvebredden oppstrøms, samme prinsipp på plastring vil benyttes nedstrøms, oppriss av Multiconsult.*

Det etableres et nytt lukehus som plasseres like oppstrøms dammens vestsida. Eksisterende batterirom integreres i lukehuset. Lukehuset utformes med pulttak med plater og kles med mørk trepanel i farge lik nettstasjonen. Det settes vinduer i byggets nordøstrehjørne for sikt til lukene. I tillegg settes et vindu på byggets sørsida for godt gjennomlys.

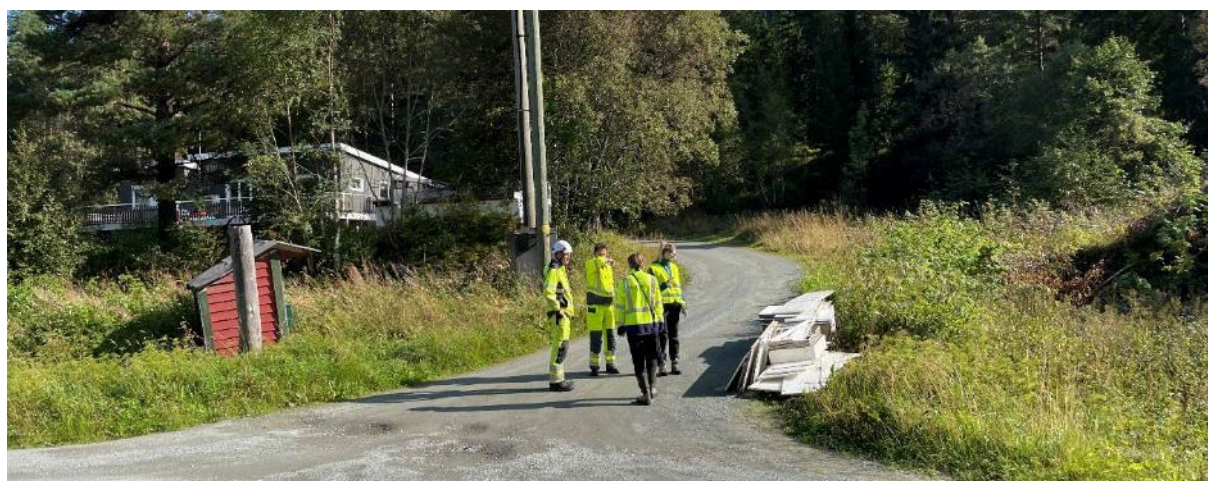
*Figur 4-5: Kryssområde vurderes utvidet. Avklares/søkes til veieier og grunneier. Foto: Multiconsult, august 2023*

Kryssområdet ved Fv704 bør utvides noe for fremkommelighet for dimensjonerende kjøretøy. Det er antatt at transport av lukene vil være dimensjonerende for fremkommelighet.

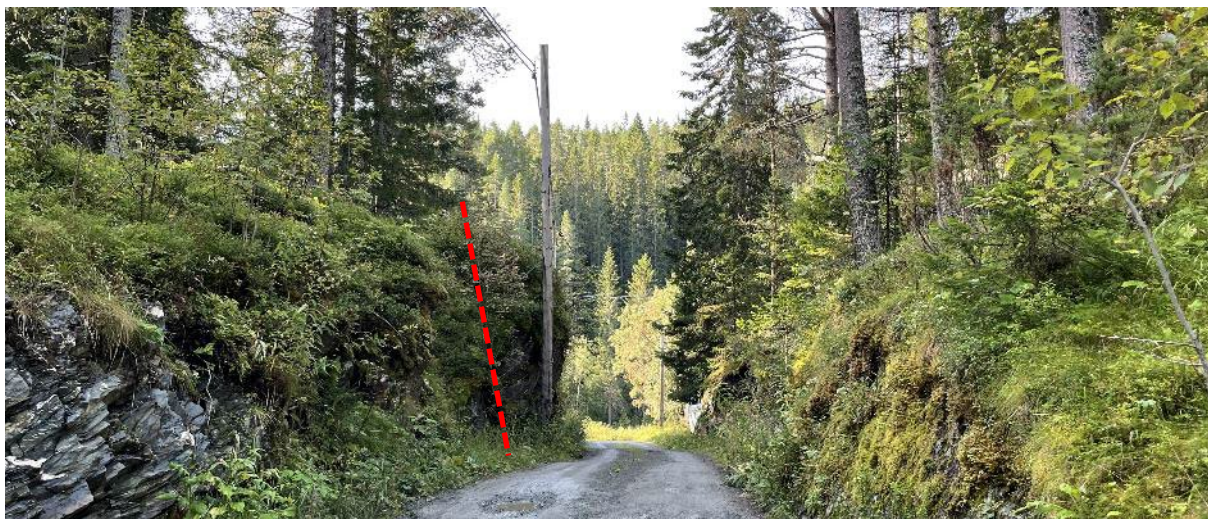
*Figur 4-6: Smalt parti med tosidig bergskjæring må pigges og stolpen må flyttes. Det anbefales å kun pigge den sørlig siden av skjæringen, til venstre i bildet. Foto: Multiconsult, august 2023*

Vegen er smal og må utvides noe, generelt. Vegen skal være minimum 3 meter bred med minimum 0,25 meter skulder på hver side. I ett spesielt trangt tverrsnitt med en dobbel bergskjæring må det pigges og antagelig må en stolpe flyttes.

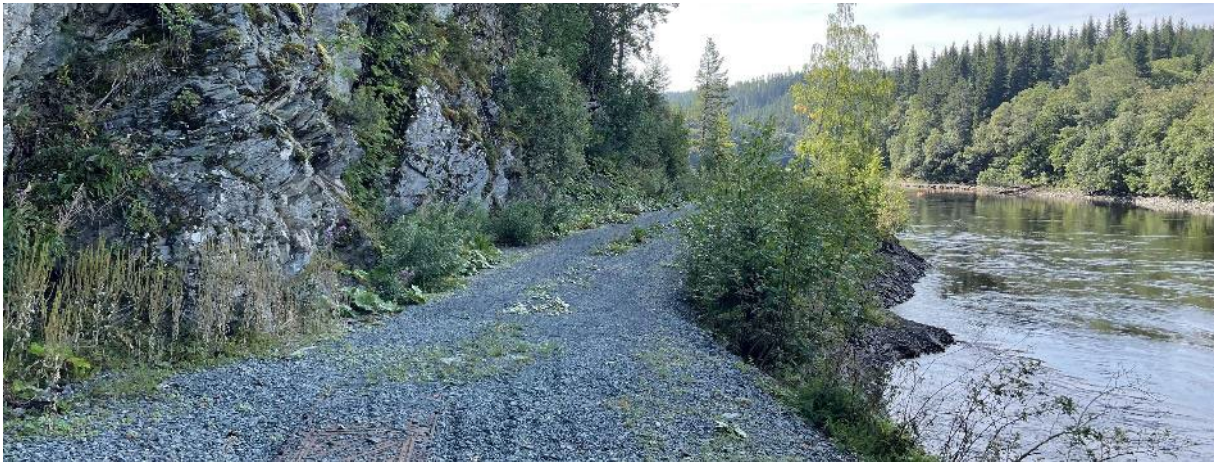
*Figur 4-8: Adkomstveg på østsiden av elven benyttes for anleggsadkomst, risiko for steinsprang må hensyntas ved gjennomføring. Foto: Multiconsult, august 2023*

Eksisterende adkomst på østsiden av elven benyttes i anleggsperioden, se Figur 4-9. Vegen er utsatt for steinsprangrisiko. Det er gjort vurderinger av berget og foreslått sikringstiltak som utføres som et eget prosjekt, men ikke nødvendigvis før anleggsarbeidet starter, ref. <sup>/17/</sup>.

Det bør gjøres grundige vurderinger av tiltak for HMS i anleggsperioden om bergsikringen ikke er gjennomført ved oppstart av rehabiliteringsprosjektet.

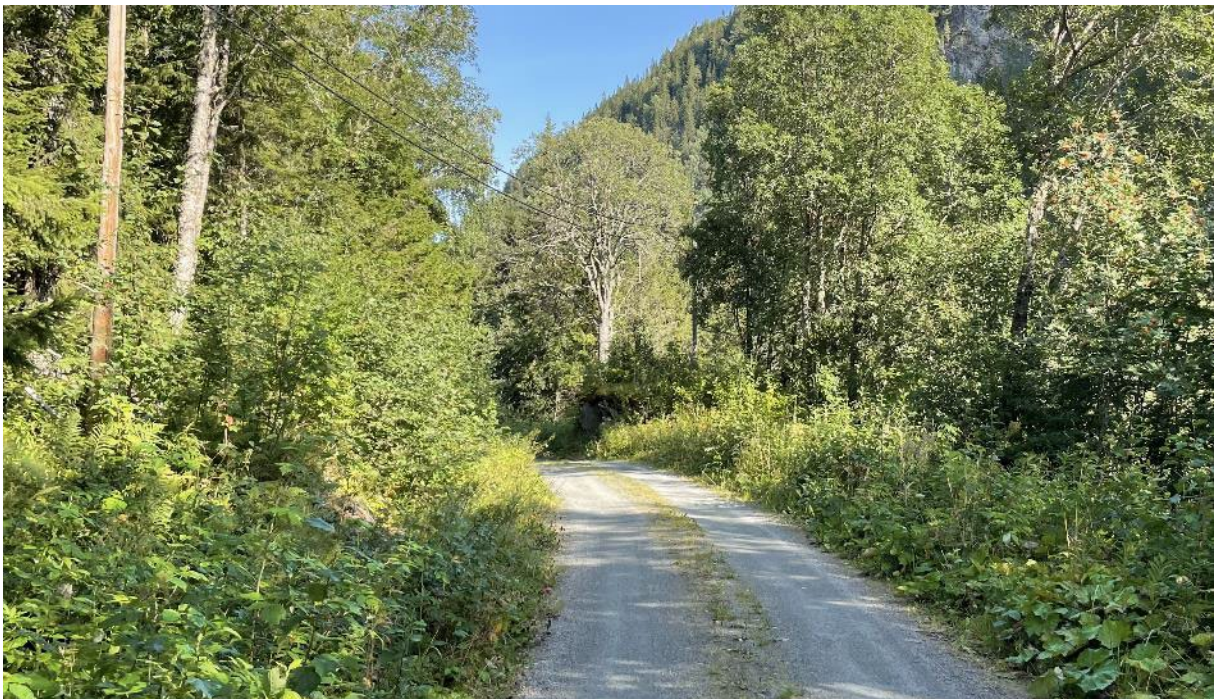
*Figur 4-9: Luftstrekk som krysser adkomstvegen til dammen [skal fjernes og legges i kabel](#). Foto: Multiconsult, august 2023*

Det er flere luftstrekk som krysser veger og riggområder i anlegget. [Alle luftstrekk skal fjernes og legges i kabel i bakken.](#)

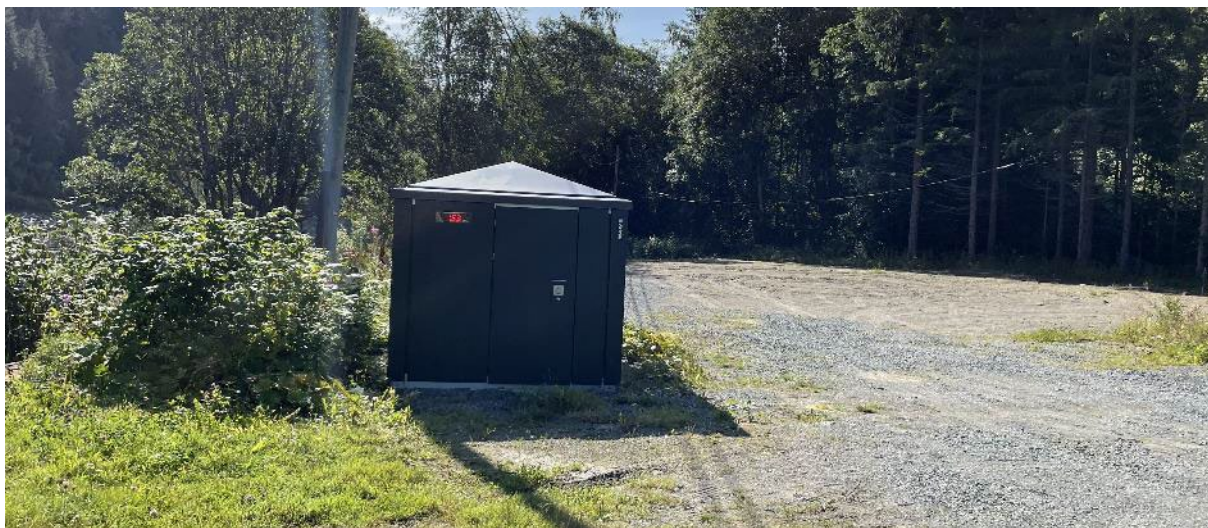
Figur 4-10: Batterirom ved dammen skal integreres i nytt lukehus. Foto: Multiconsult, august 2023

Infrastruktur i grunnen må kartlegges før eventuelle inngrep. Eksisterende batterirom for minstevannføringen integreres i nytt lukehus, se Figur 4-4.

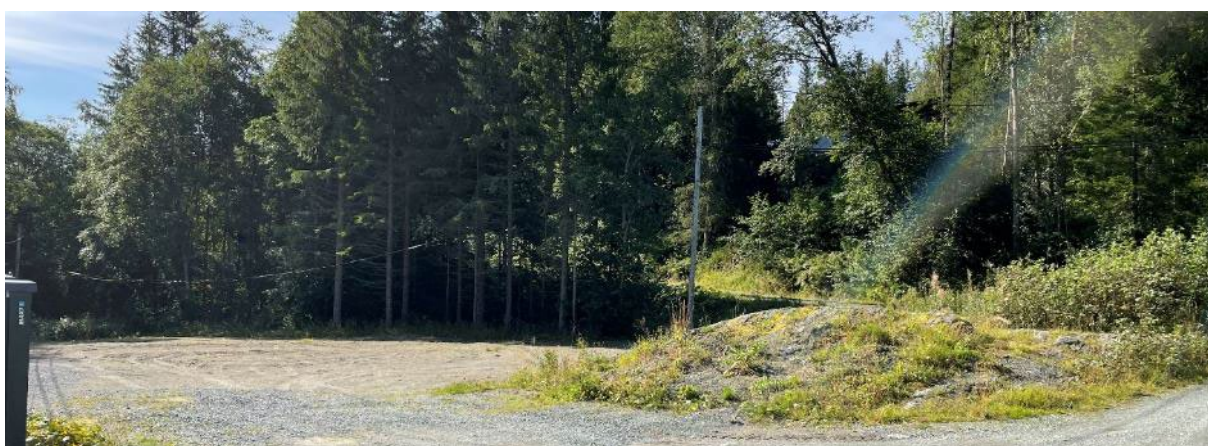
Figur 4-11: Riggområde 1 ved dammen, området kan utvides noe ved behov, se arealbruksplan Figur 4-1. Krav til høyde for kryssing under luftstrek må avklares. Foto: Multiconsult, august 2023

Riggområde 1 er rundt 950 m<sup>2</sup> i dag og kan utvides til rundt 2 900 m<sup>2</sup>. Eventuell utvidelse gjøres sørover, men det vurderes som bedre å etablere riggområde 4 ved behov for større riggområder.

Det er en del skog i den sørlige delen av området, men den har ingen registrerte eller kjente verdier. Det anbefales likevel generelt å hugge så lite av skogen som mulig både med tanke på naturmangfold, å unngå nedbygging av natur og den visuelle effekten av eventuelle inngrep. Videre er den sørlige delen av området er begrenset med en buffer mot vannet for å bevare kantvegetasjon. En

vegetasjonsbuffer bevares også i skråningen mellom adkomstveien og riggområdet. Allerede opparbeidet grusplass skal prioriteres. Utvidelsen skal holdes til et minimum innenfor avsatt grense og utstrekning skal avklares med byggherre.

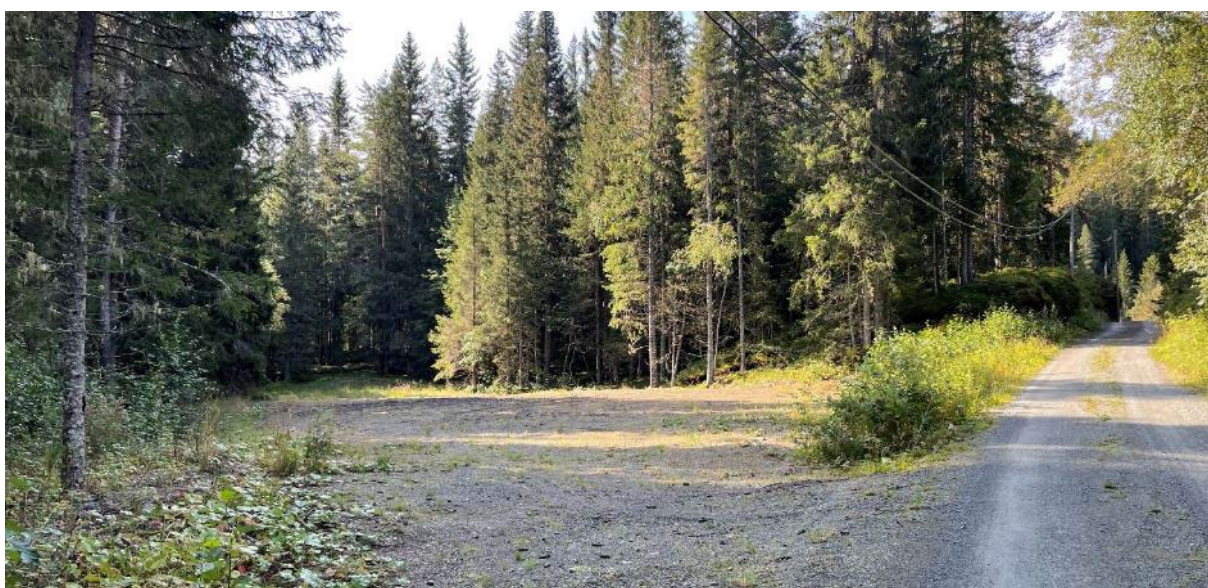
*Figur 4-12: Riggområde to langs hovedadkomsten, området kan utvides noe ved behov, se arealbruksplan Figur 4-1. Det er avgjørende at naturtypen kalk- og lågurtfuruskog ikke påvirkes eller berøres av anlegget, se kapittel 3.1. Luftstrekke som krysser innkjøring til området, skal legges i kabel i bakken. Foto: Multiconsult, august 2023*

Grusplassen ved riggområde 2 er rundt 1 150 m<sup>2</sup>. Området er allerede gruset opp, men det kan være behov for å rette av området og utvide det. Det er markert rundt 3 000 m<sup>2</sup> som total utstrekning av riggområde 2. Ved en eventuell utvidelse vil det være behov for vegetasjonsfjerning og noe hogst. Det utvidede arealet ligger med grense mot et NiN-kartlagt område med naturtypen Kalk- og lågurtfuruskog. Naturtypen er rødlista som sårbar (VU) med moderat kvalitet og stor verdi som vil bli forringet av eventuelle tiltak. Lokaliteten skal ikke påvirkes eller berøres av anleggsarbeidene.

Arealbruksgrensen er lagt for å tillate utvidelsen, som skal holdes til et minimum innenfor grensen og utstrekning må avklares med byggherre.

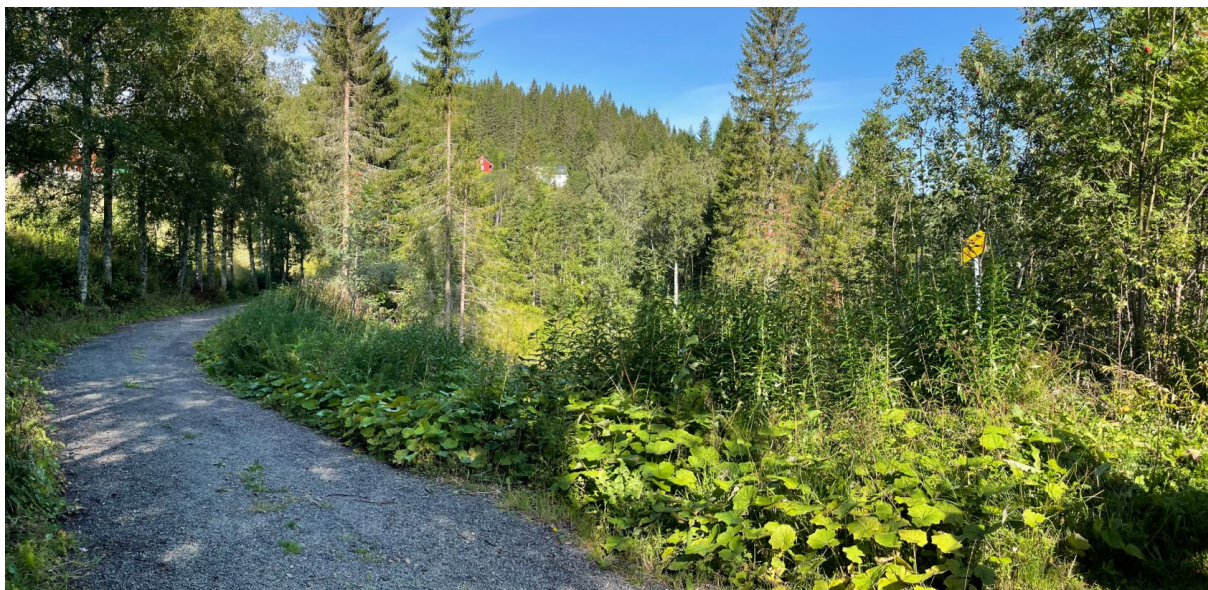
*Figur 4-13: Riggområde 3 i skråningen til venstre i bildet, nedstrøms vest for dammen. For utstrekning se arealbruksplan Figur 4-1.*

Riggområdet er et nytt område like nedstrøms dammen på vestsiden av elva. Avsatt område er drøyt 500m<sup>2</sup>. Området er avsatt til mellomlagring av masser som skal gjenbrukes.

Området skal bare benyttes hvis arealene ved område 4 og 2 ikke er tilstrekkelige. Det er en del skog i området, men den har ingen registrerte eller kjente verdier. Det anbefales likevel generelt å hugge så lite av skogen som mulig både med tanke på naturmangfold, å unngå nedbygging av natur og den visuelle effekten av eventuelle inngrep, spesielt fra turstien som går like utenfor området. Turstien vil for øvrig stenges forbi anlegget i anleggsperioden. Og etter hvert vil revegetering sikre ny vegetasjon langs stien. Riggområdet og ytre inngrepsgrense er begrenset mot vannet for å bevare kantvegetasjon.
