# **Balestrand rådhus**

Vurdering av områdestabilitet

Oppdragsnr.: 52301866 Dokumentnr.: 52301866-RIG-R02 Versjon: J04 Dato: 2024-01-12

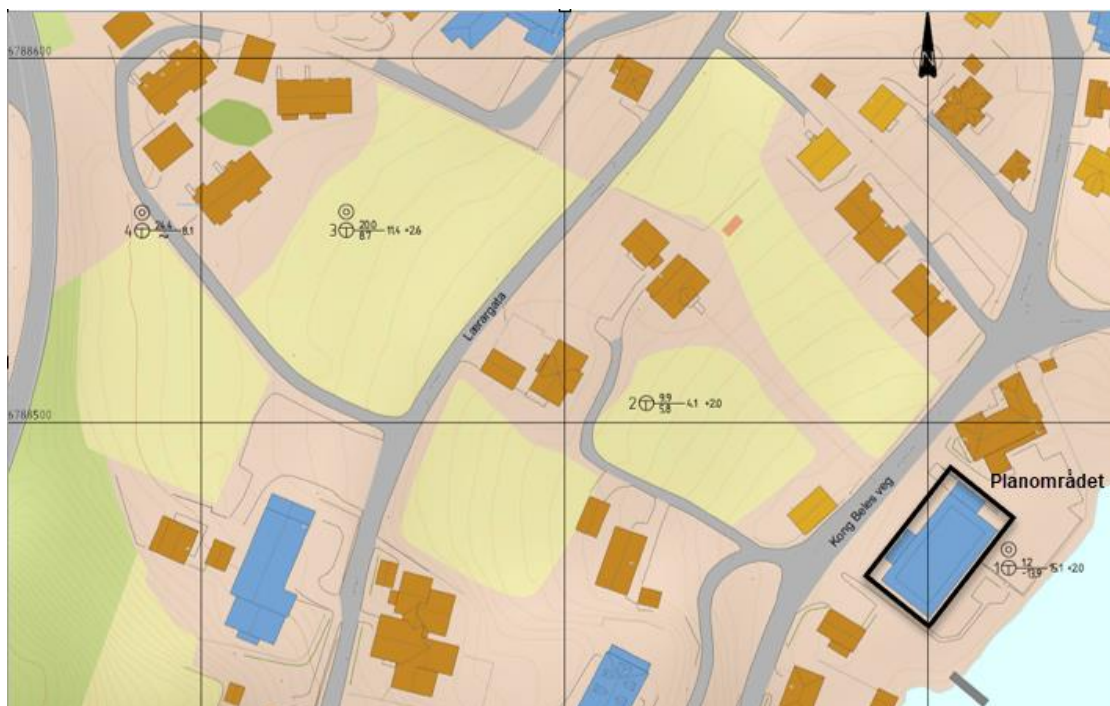
Figur 3 Utklipp som viser plassering av grunnundersøkelser [5].

Det er utført totalsonderinger i 4 posisjoner, hvor det er boret mellom 4,1 til 15,1 meter i løsmasser. Berg er påtruffet i 3 borpunkt. Det er tatt opp prøver i 3 posisjoner. Generelt viser sonderinger løse/bløte masser over faste masser.
