Dato: 31.05.2021  
Dokumentnr: 115303n1  
Prosjekt: 113262  
Utarbeidet av: Stian Tovsen  
Kontrollert av: Runar Larsen

## **Skien. Fløtninga 8 Områdestabilitet**

Sønstebø Utvikling AS v/Halvor Sønstebø og Value Boligservice AS v/Bjørn Gundersen har engasjert GrunnTeknikk AS til å vurdere områdestabiliteten for ny bebyggelse på Fløtninga 8, gbnr. 300/2656 og 300/4253, i Skien kommune.

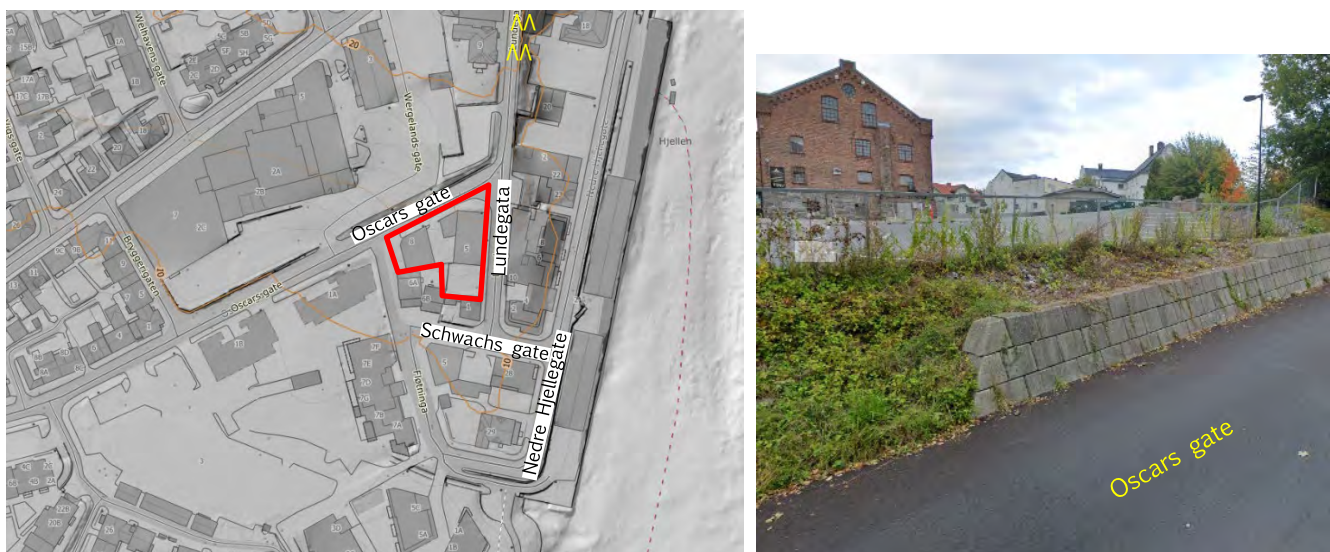
Detaljert beskrivelse av terreng og grunnforhold er vist i geoteknisk datarapport [1]. I det videre gis en overordnet beskrivelse. Figur 2 viser utklipp fra hoydedata.no, med aktuelt område lokalisert innenfor rød markering. Bilde til høyre viser støttemur langs Oscars gate fra google maps.

Figur 2. Utklipp fra hoydedata.no og google maps.

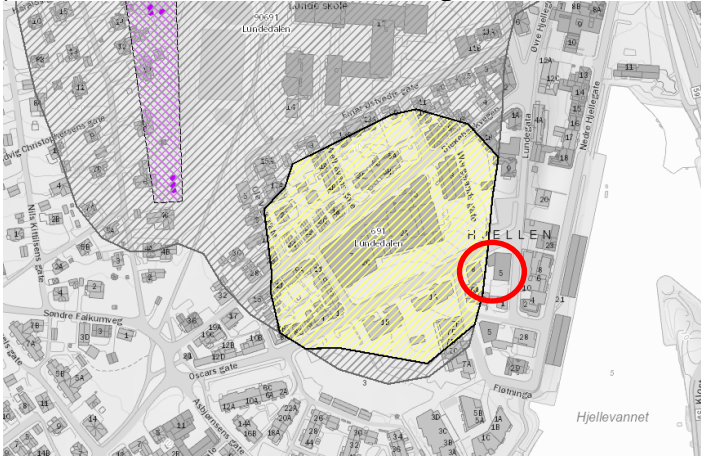
<b>Punkt</b>	<b>Overskrift i NVE veileder 1/2019</b>	<b>Vurdering</b>
<b>Del 1: Aktsomhetsområder</b>	1	<i>Undersøk om det finnes registrerte faresoner (kvikkleiresoner) i området</i>	<p>Planområdet ligger delvis innenfor kartlagt faresone 691 Lundedalen, med faregrad lav.</p> <p>Utklipp fra faresonen er vist nedenfor, med aktuelt planområde innenfor rød markering:</p>

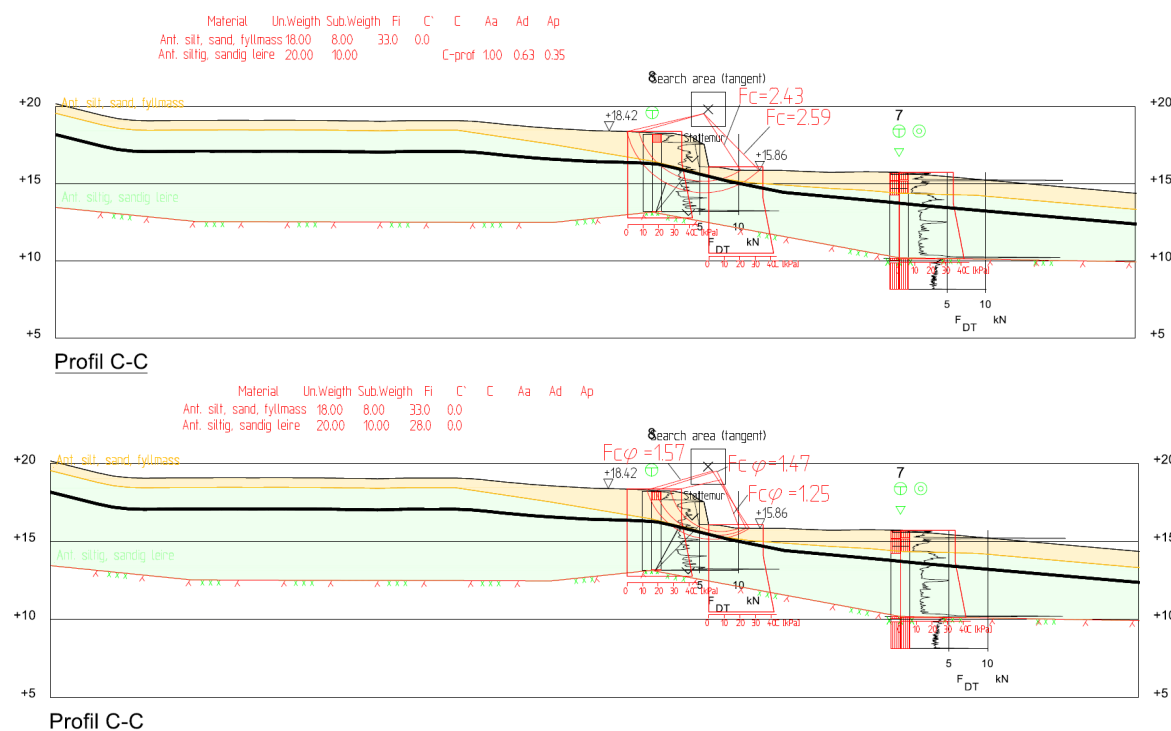
Figur 7. Profil C\_C. Beregningsresultater i totalspenningsanalyse (øverst) og effektivspenningsanalyse (nederst)

Utførte stabilitetsberegninger i profil C og D viser høy beregningsmessig sikkerhet i totalspenningsanalyse på  $F_c \geq 2,4$ . I effektivspenningsanalyse viser alle glideflater tilfredsstillende sikkerhet på  $F_{c\phi} \geq 1,25$ .

Figurene på neste side viser beregningsresultater i total- og effektivspenningsanalyse for begge profiler.
