# **Søknad om nedlegging av Sølnadammen - inntaksdam gamle Sølva kraftverk**

## Sammendrag

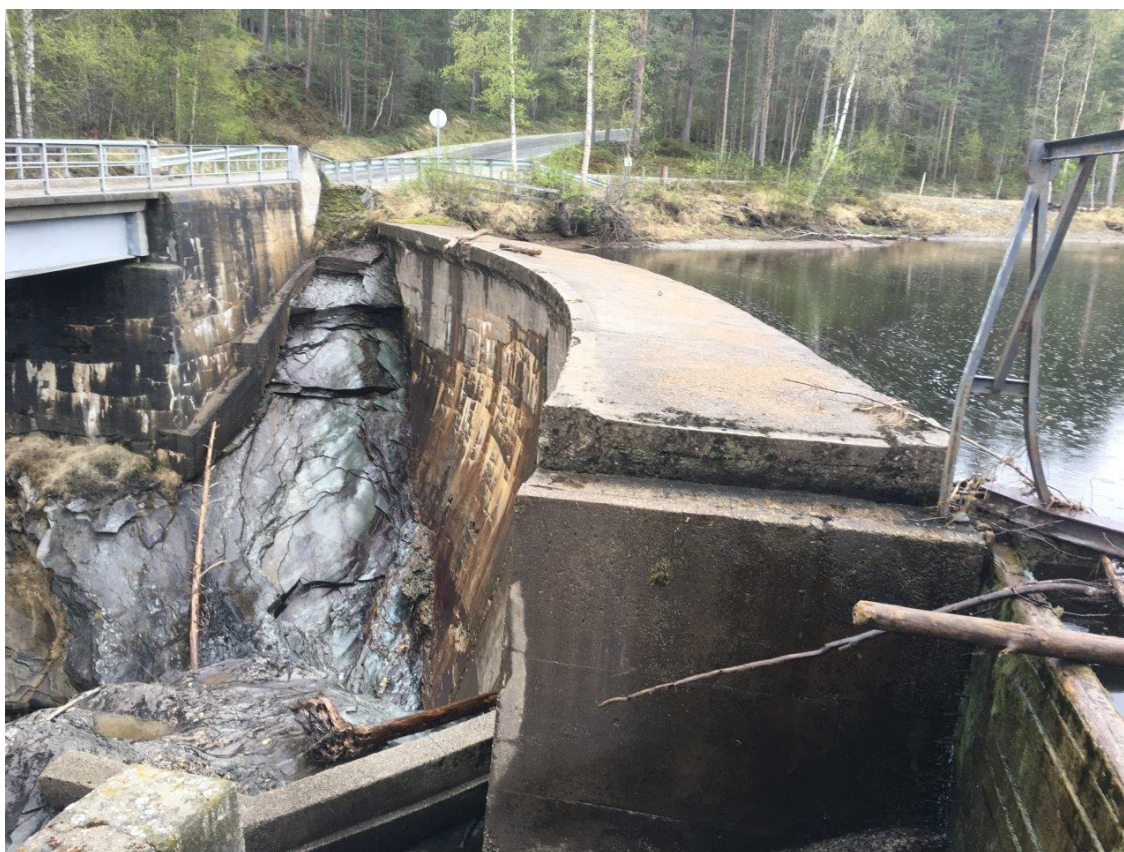
Figur 14. Sølnadammens overløpsseksjon, sett mot søndre landfeste med fylkesvegen i bakgrunnen.

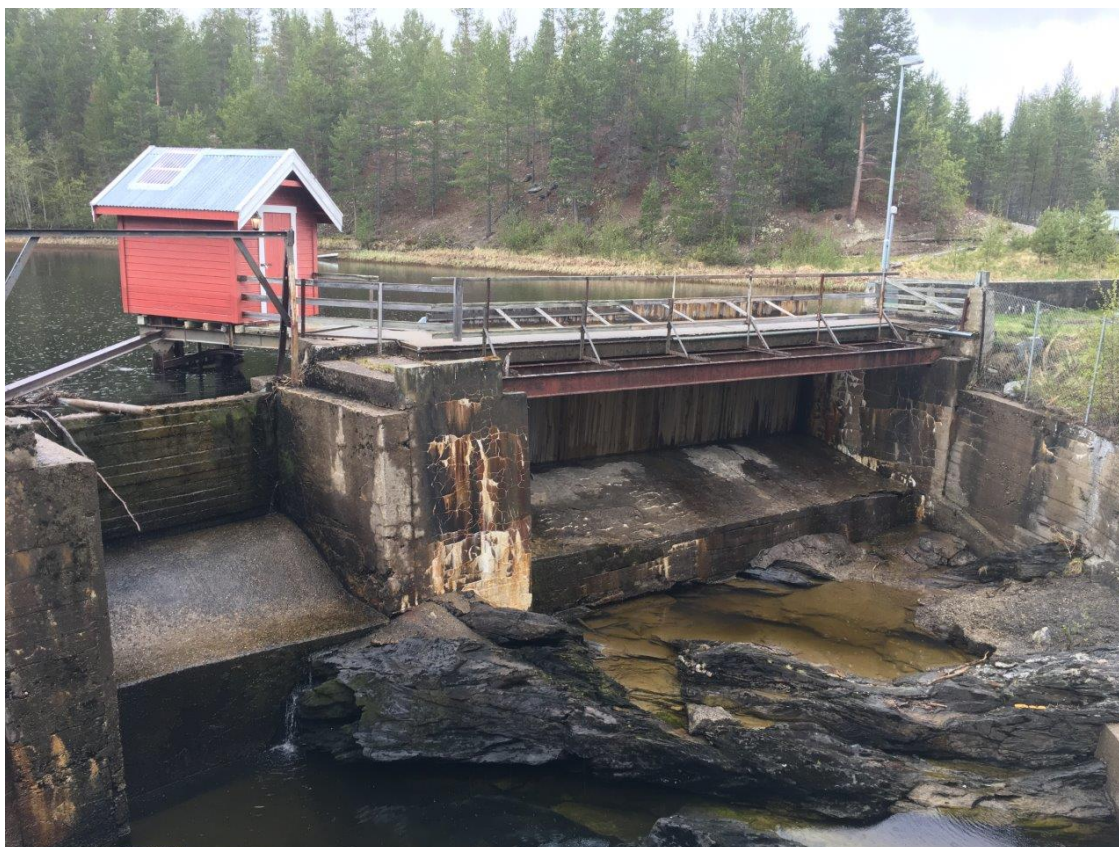
Figur 15. Sølndammen med tappeløp til venstre og nåleløpsseksjon til høyre. Lukehuset midt i bildet huser innretning for regulering av luke i tappetunnelen.

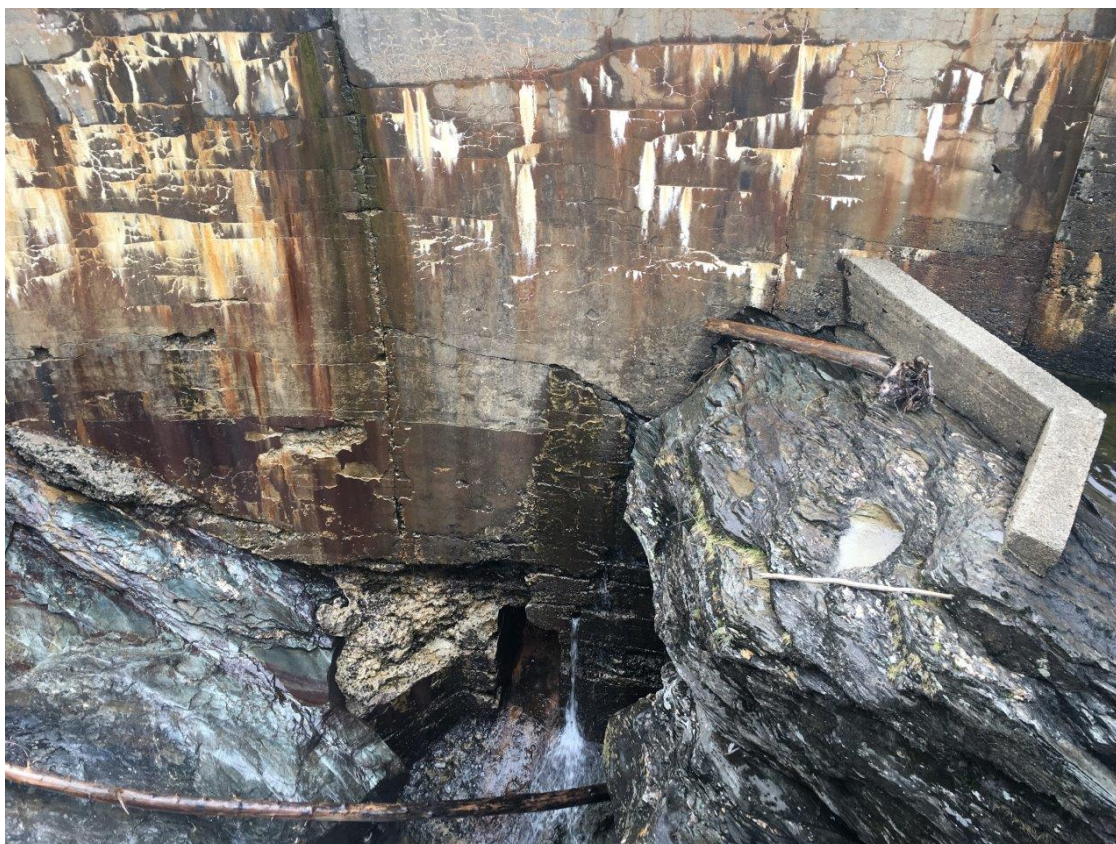
Figur 16. Sølndammen luftside under overløpet har dype sprekker som svekker konstruksjonen, og det er lekkasjer gjennom dammen. Tappeløp fra bunnlukes sees i bunn av dammen.

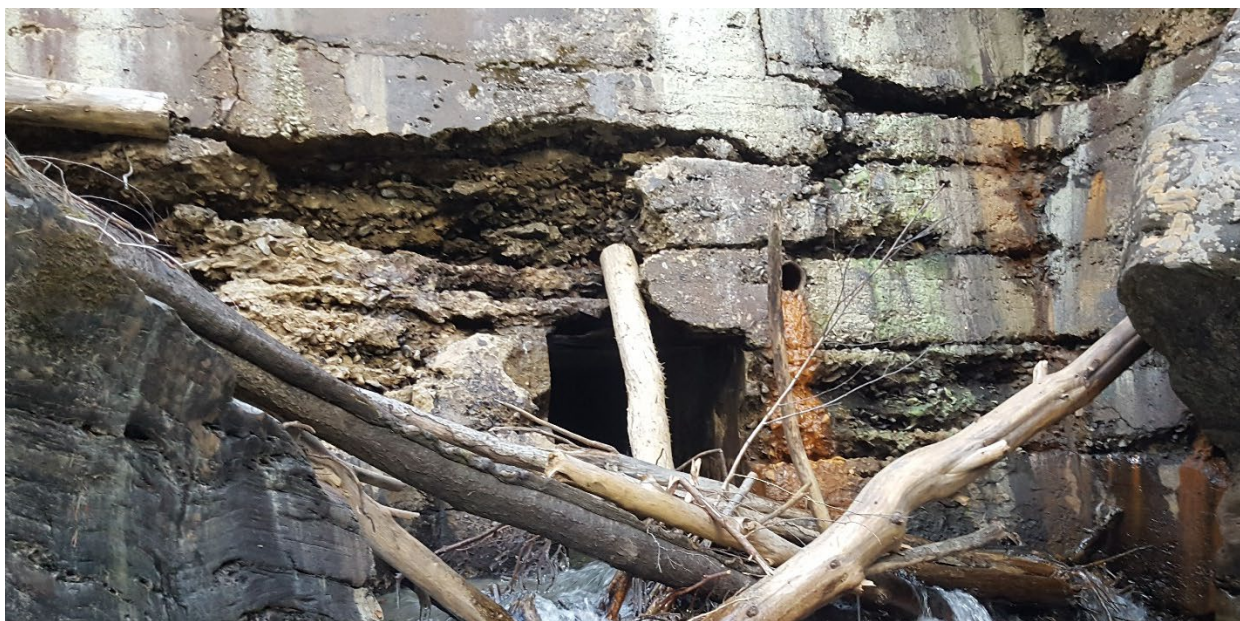
*Figur 17. Foten av Sølndammen har betydelige sprekkdannelser og deler av damfoten i området ved utløpet av tappeløpet fra bunnluken er sterkt forvitret.*

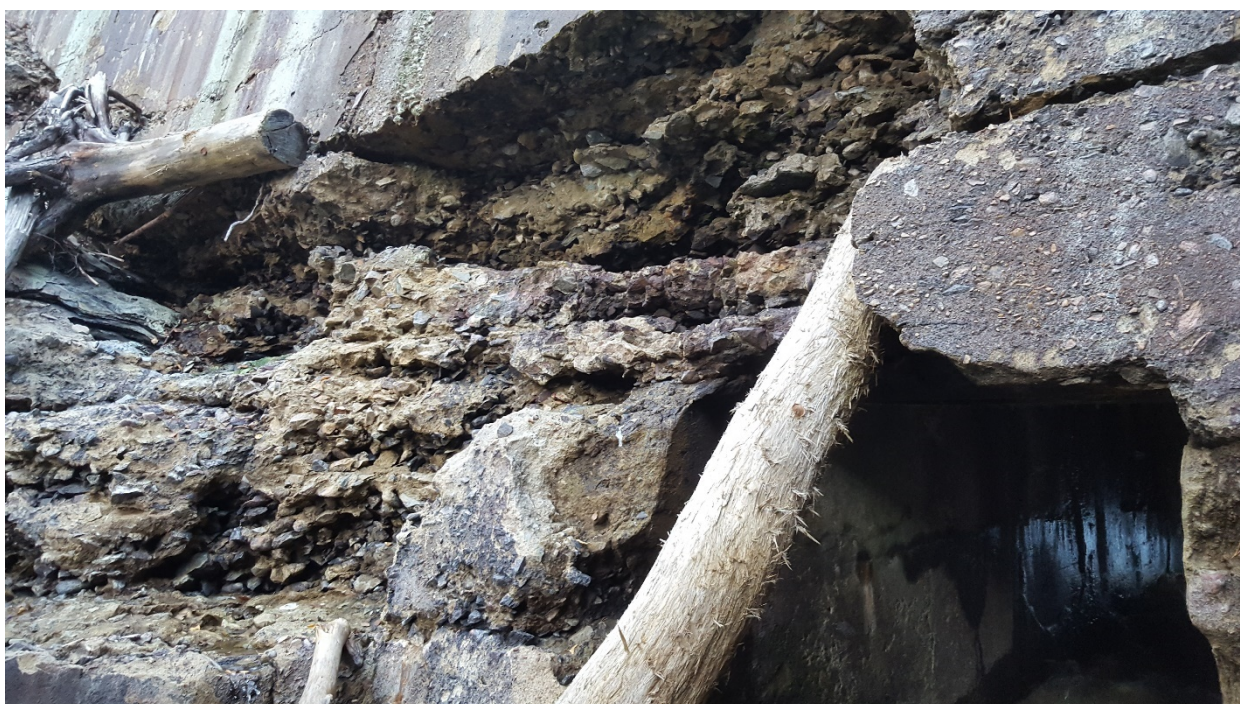
*Figur 18. Nærbilde betongskade i damfoten ved utløp av tappeløpet fra bunnluken.*

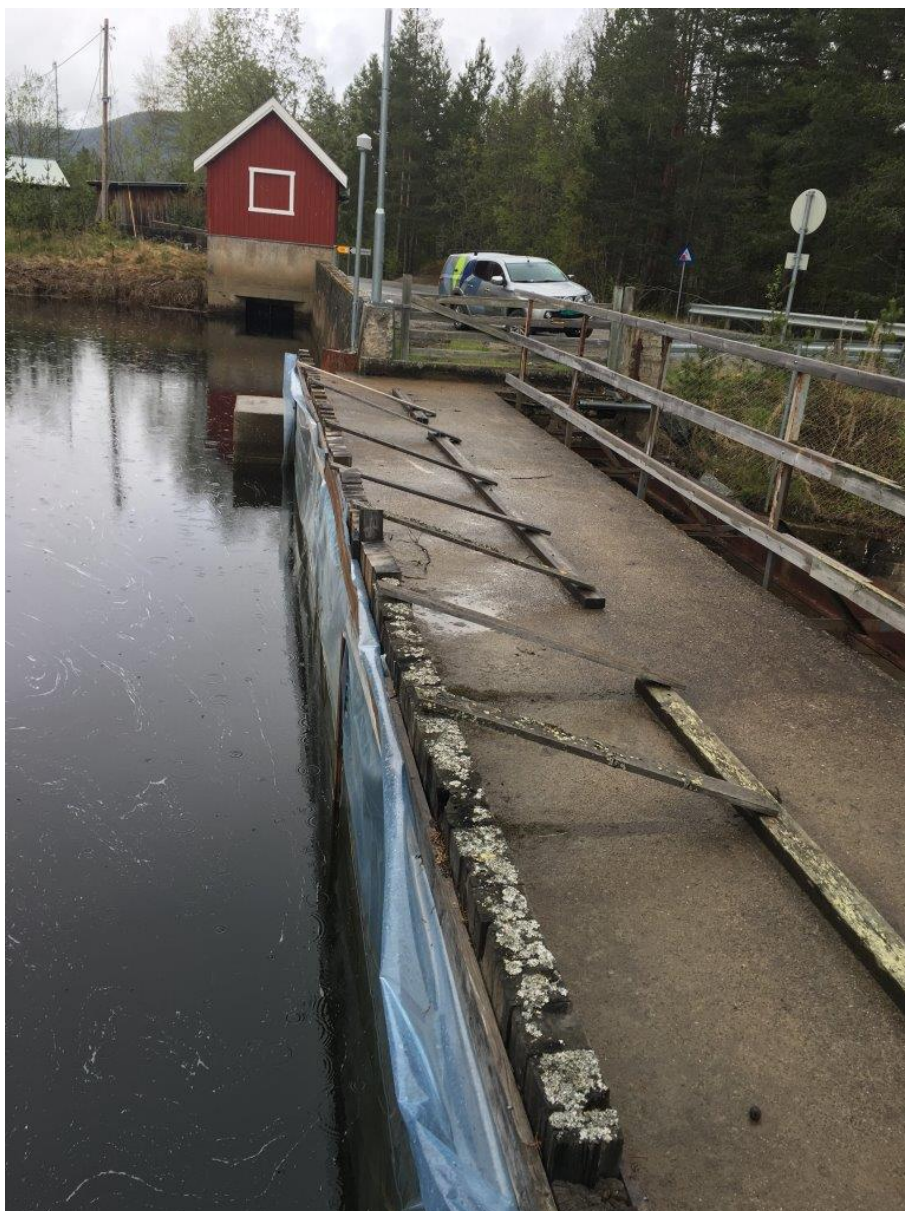
*Figur 19. Sølnadammen sett mot nordre landfeste, med nåleløpsseksjonen sentralt i bildet. Det er lagt plast foran nålene i et forsøk på å redusere lekkasjer og holde vannstanden oppe i inntaksbassenget. Det røde huset i bakgrunnen er lukehuset med mekanisme for åpning og stenging av vann til tilløpsrøret til gamle Sølna kraftverk.*

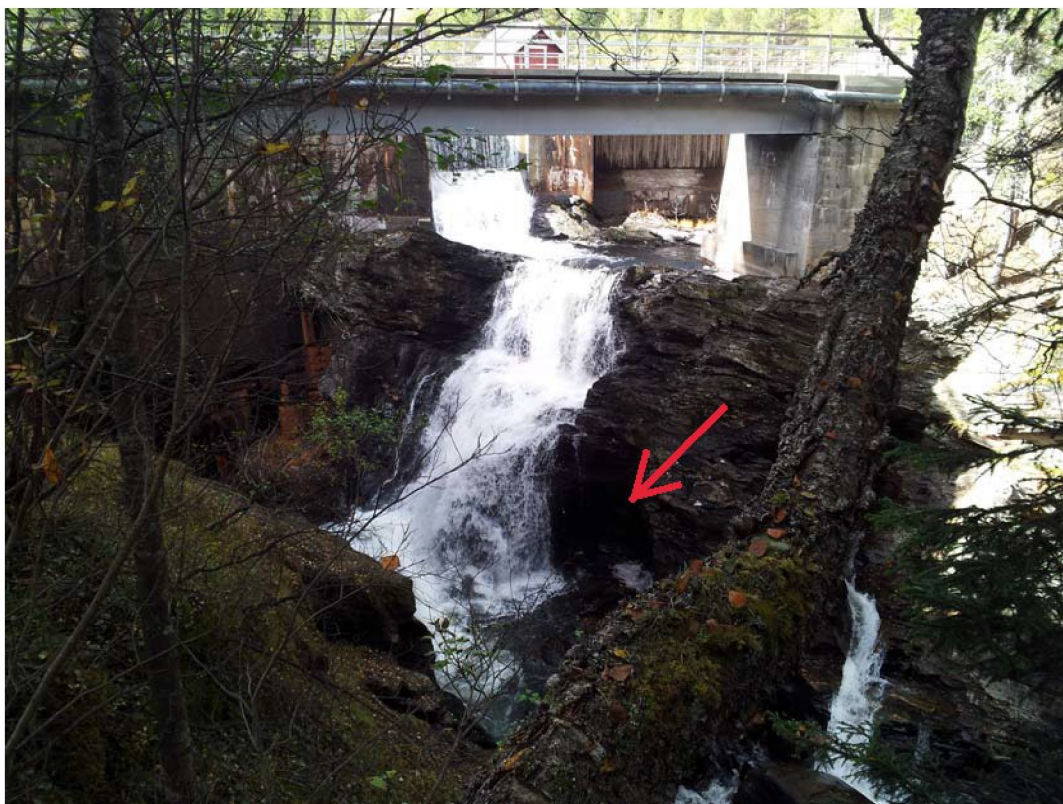
Figur 20. Fylkesvegbrua med Sølndammen i bakgrunnen. Utløpet fra tappetunnelen er markert med rød pil.

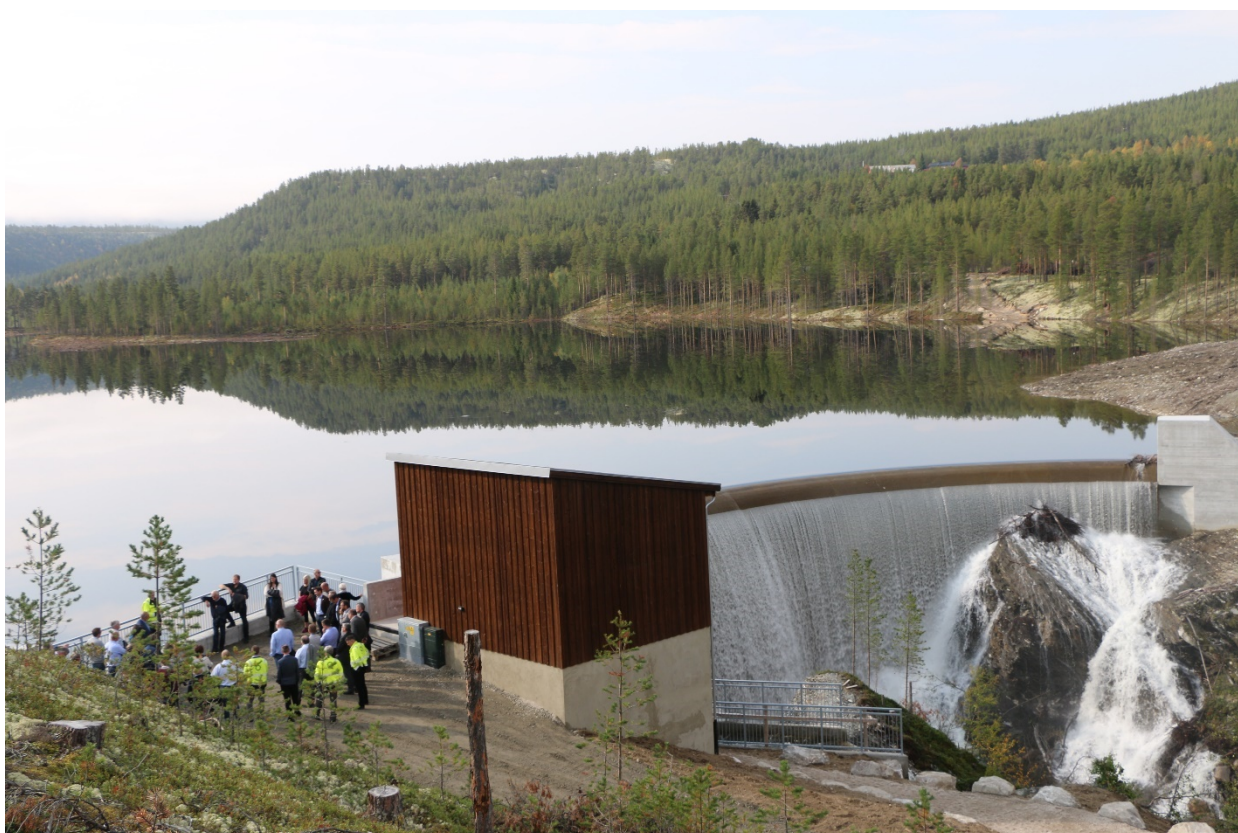
Figur 25. Inntaksdam ved Malmtektea for nye Sølva kraftverk. Dammen holder oppe et betydelig vannspeil i området, hvor det tidligere var et elveløp.

Inntaksdammen til nye Sølva kraftverk ligger ca. 1200 m sør for Sølvidammen. HRV i inntaksbassenget ligger på kote 562,68 (NN2000) og danner et sammenhengende vannspeil på ca. 85 dekar, jf. Figur 24 og Figur 25.

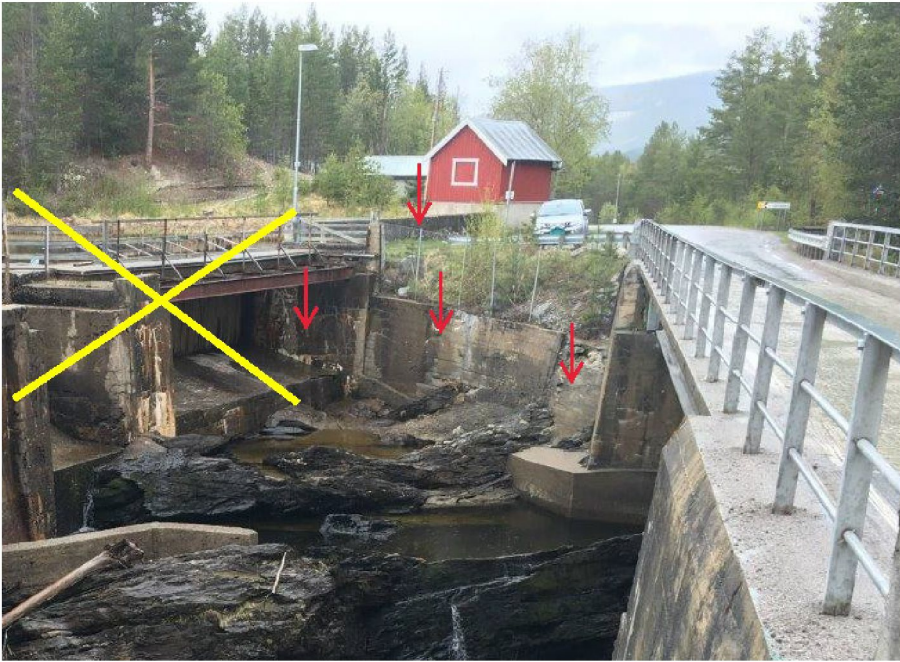
Figur 28. Røde piler angir deler av dammen som planlegges bevart. Gult kryss angir konstruksjoner i bildet som planlegges fjernet. Ved å spare nordre del av dammen, markert med røde piler, kan også parkeringslommen der bilen står opprettholdes.

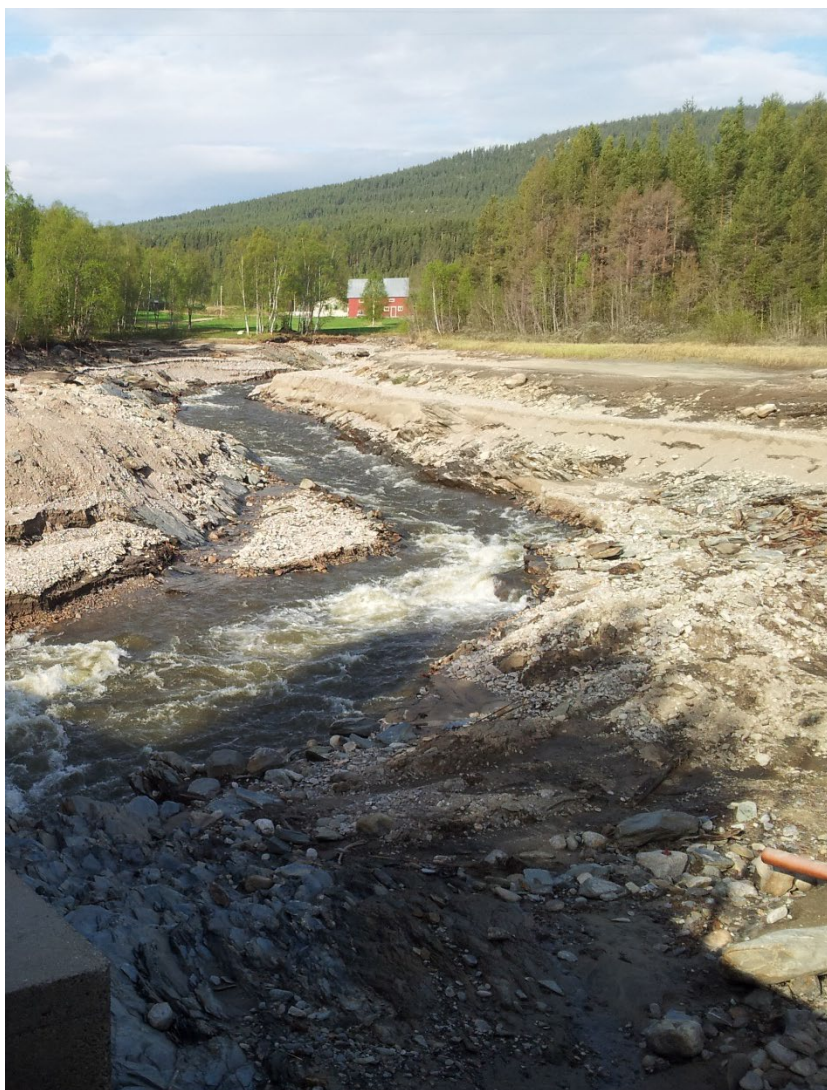
*Figur 30. Bilde tatt fra dammen og viser nedre del av inntaksmagasinet ved senket vannstand. Bildet gir et inntrykk av situasjon umiddelbart etter fjerning av dammen og før vegetasjon er etablert i tidligere reguleringszone.*

Bilde av nedtappet situasjon gir et inntrykk av hvordan nedre del av inntaksbassenget vil fremstå umiddelbart etter dammen er fjernet, jf. Figur 30. På sikt vil vegetasjonsetablering på permanent tørrelagte arealer bidra til å endre det visuelle inntrykket av området.

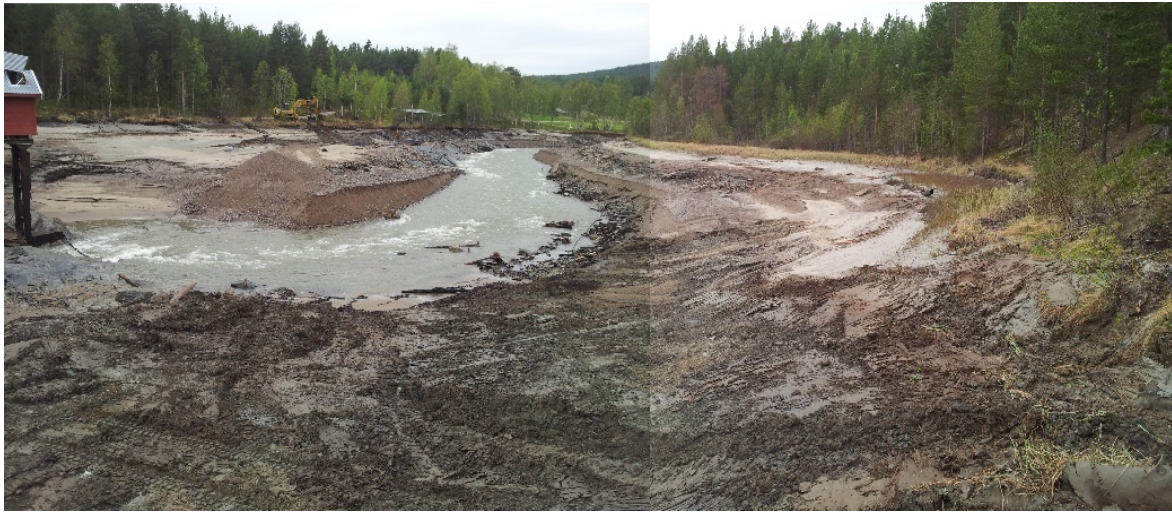
*Figur 31. Bilde med nedre del av inntaksbassenget delvis nedtappet, lukehus for tappetunnelen kan sees i venstre bildekant. Bildet viser at i denne delen av inntaksbassenget er det avsatt finmateriale som vil gi godt grunnlag for reetablering av vegetasjon på store deler av arealet som vil bli permanent tørrlagt ved fjerning av dammen.*

Forekomst av jord- og humusmateriale i overflaten vil være avgjørende for hvor raskt vegetasjon vil reetableres der terrenget blir tørrlagt ved permanent nedtapping av inntaksbassenget. Inntaksbassenget har i liten grad blitt brukt til aktiv opp og nedregulering av vannstanden. Deler av området under HRV har derfor ikke vært utsatt for omfattende utvasking av finere jordfraksjoner, og for deler av inntaksbassenget ligger det godt til rette for en rask vegetasjonsetablering, jf. Figur 31.

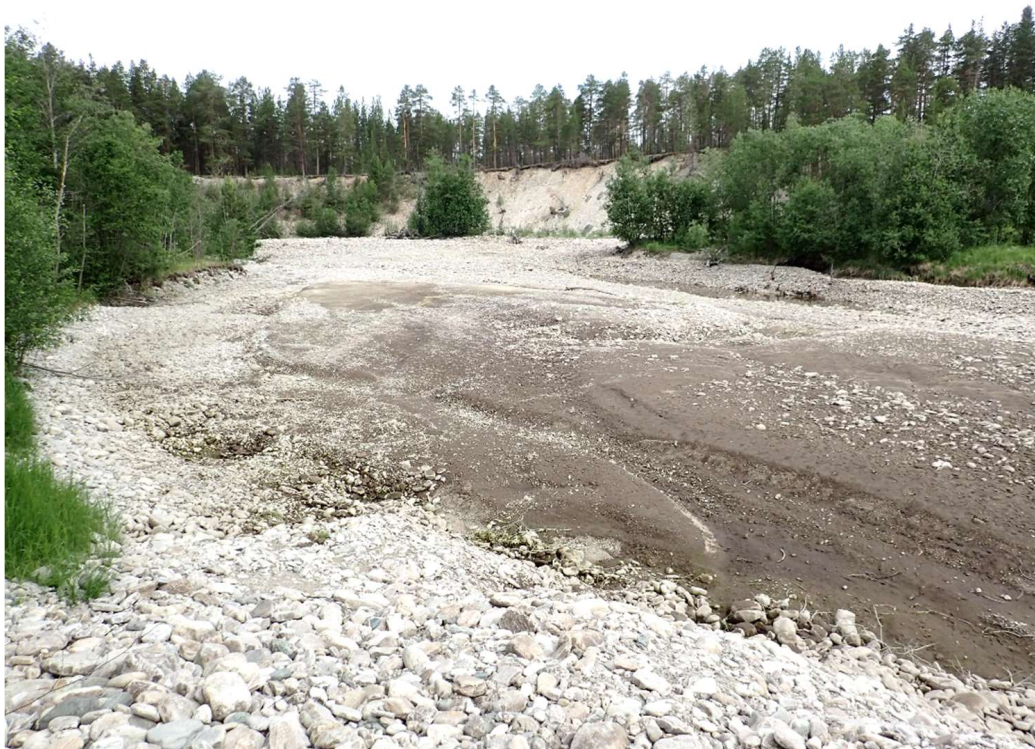
*Figur 32. Bilde fra øvre del av inntaksbassenget (Norconsult 2021). I dette området består overflaten for det meste av grus og stein hvor humusholdig masse i stor grad er vasket ut.*

Inntaksbassenget ligger imidlertid på en elvestrekning. I den vestre og øvre delen av inntaksbassenget hvor vanddybden er minst og vannhastigheten størst, er det derfor et område hvor bunnen i inntaksbassenget / elveleiet hovedsakelig består av grus og stein, jf. Figur 22 og Figur 32.

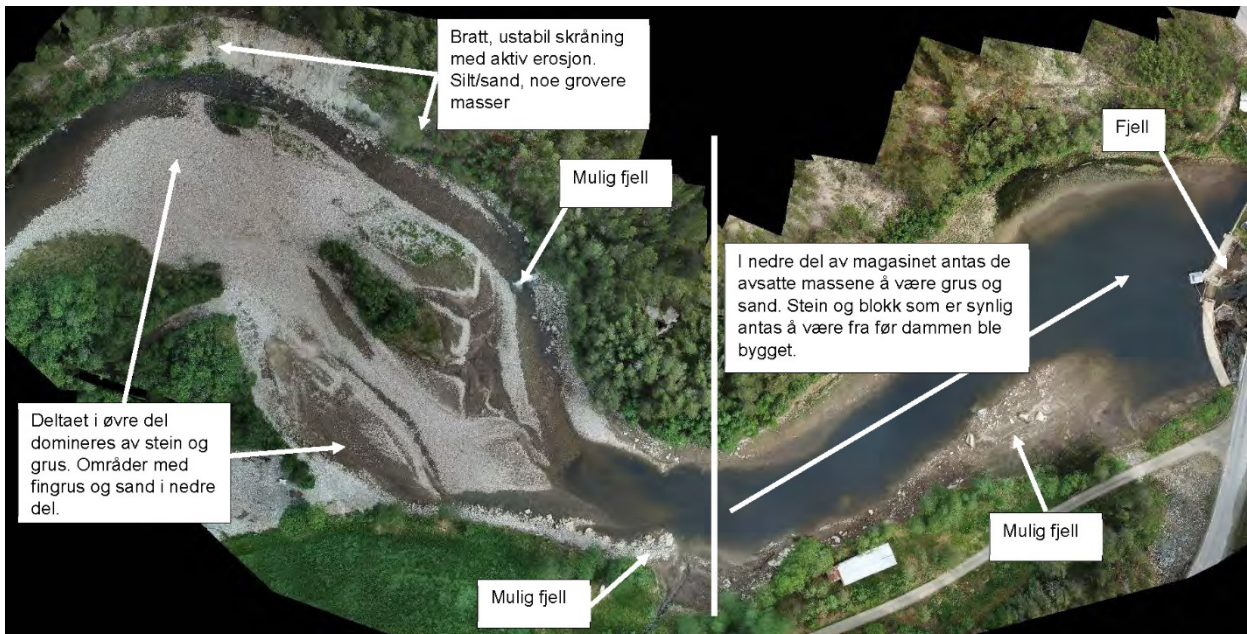
Figur 35. Dronefoto av inntaksbassenget med beskrivelse av avsatte masser og lokalisering av skråning med aktiv erosjon.

Siden Sølnadammen ble oppført har den dannet en erosjonsbasis for erosjonskreftene som elvestrekningen ved inntaksbassenget har vært utsatt for. Stein, grus og grov sand har blitt avsatt i inntaksbassenget, mens mye av de finere fraksjonene har passert. Sammenlignet med en situasjon uten dam, har dette medført økt masseavlagring i inntaksbassenget. I øvre del av inntaksbassenget består massene hovedsakelig av stein, grus og grov sand, mens i nedre del nærmest dammen er det avsatt noe mer finpartikulært materiale. Videre er det en aktiv erosjonsskråning i elvas yttersving i inntaksbassengets øvre del. En inndeling av inntaksbassenget med hensyn på ulike masser er vist i Figur 35.

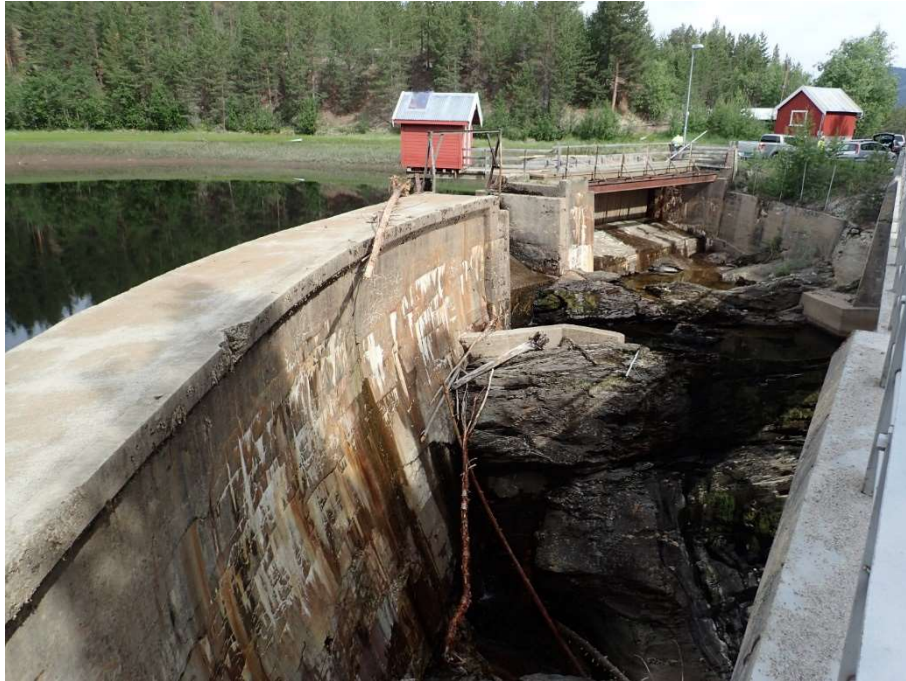
*Figur 2 Sølva gamle dam, luftsiden*

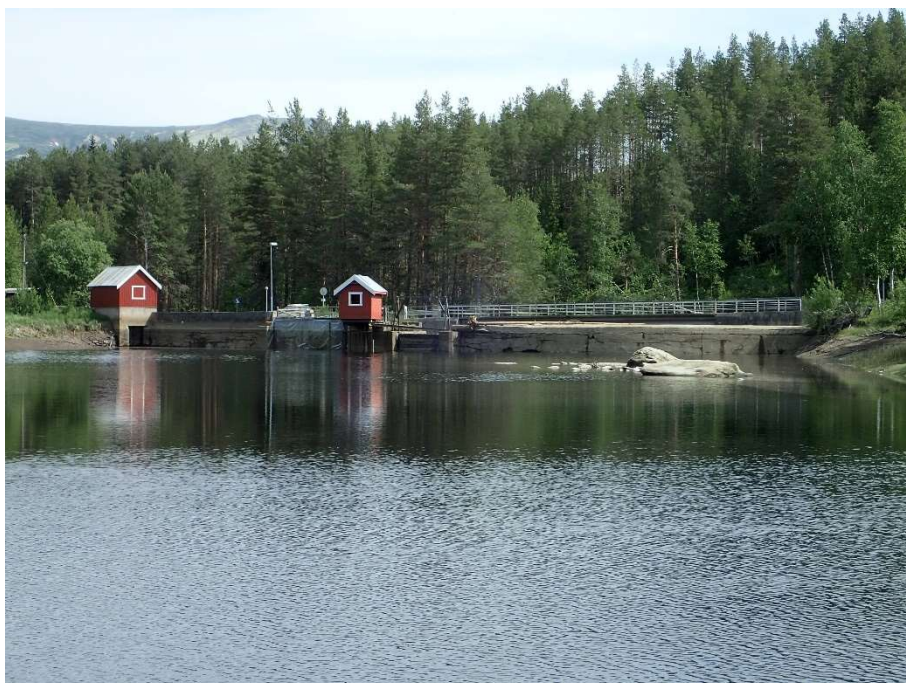
*Figur 3 Sølva gamle dam, vannsiden*

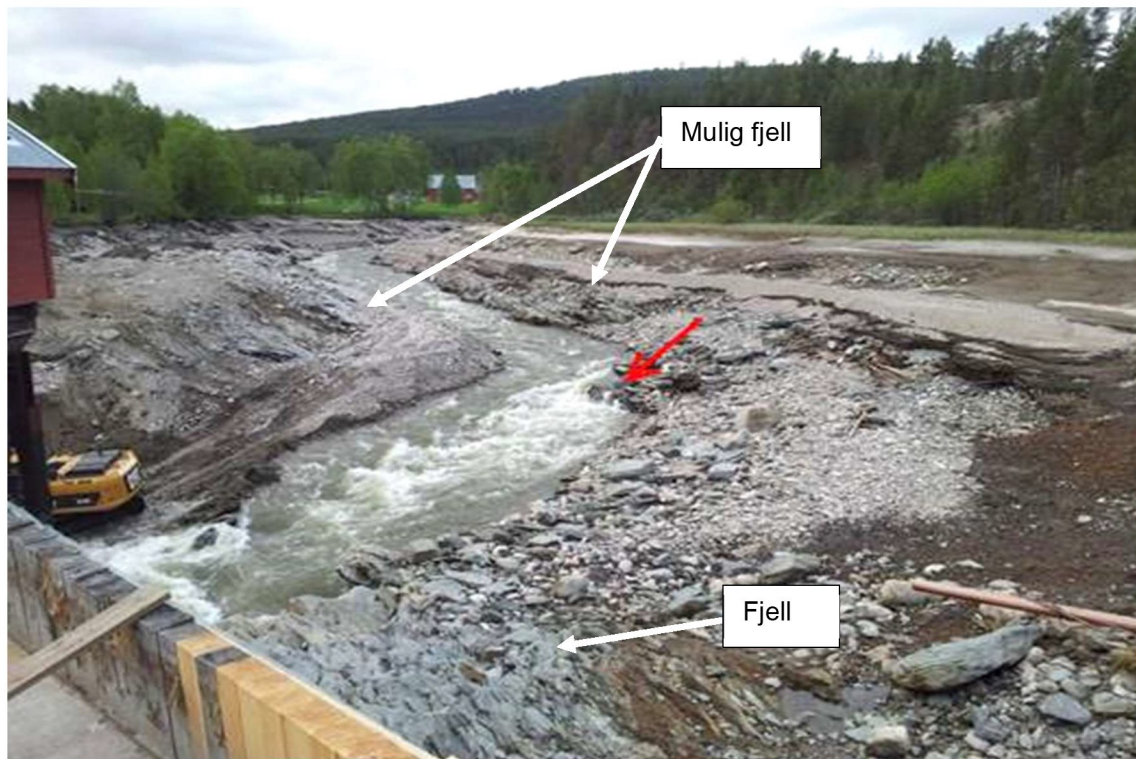
Figur 7 Nedtappet magasin juni 2013.

Nærmest elveløpet er løsmassene i nedre del av magasinet grovkornede: grus, stein og blokk. Lengre unna og høyere opp er det lag med finere masse. Fra bildene virker massene i nedre del av magasinet i hovedsak å være relativt grovkornede, unntatt nær breddene.

Den røde pilen på bildene viser et punkt som ble nivvelert inn til høyde 7,99 m under dammens sidevange ved inntakshuset.

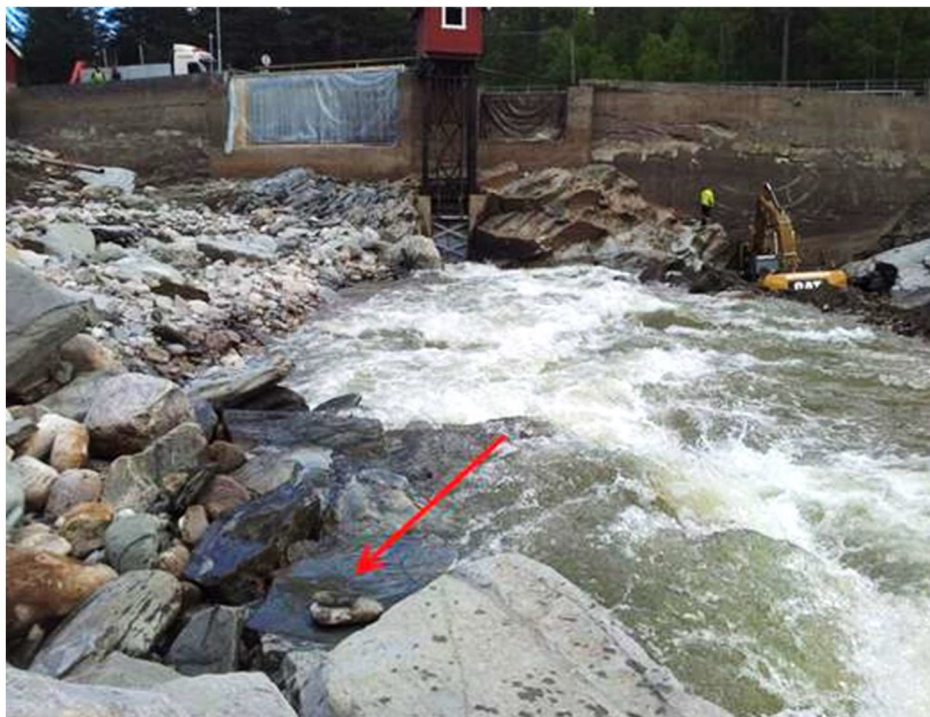
Figur 8 Nedtappet magasin juni 2013.

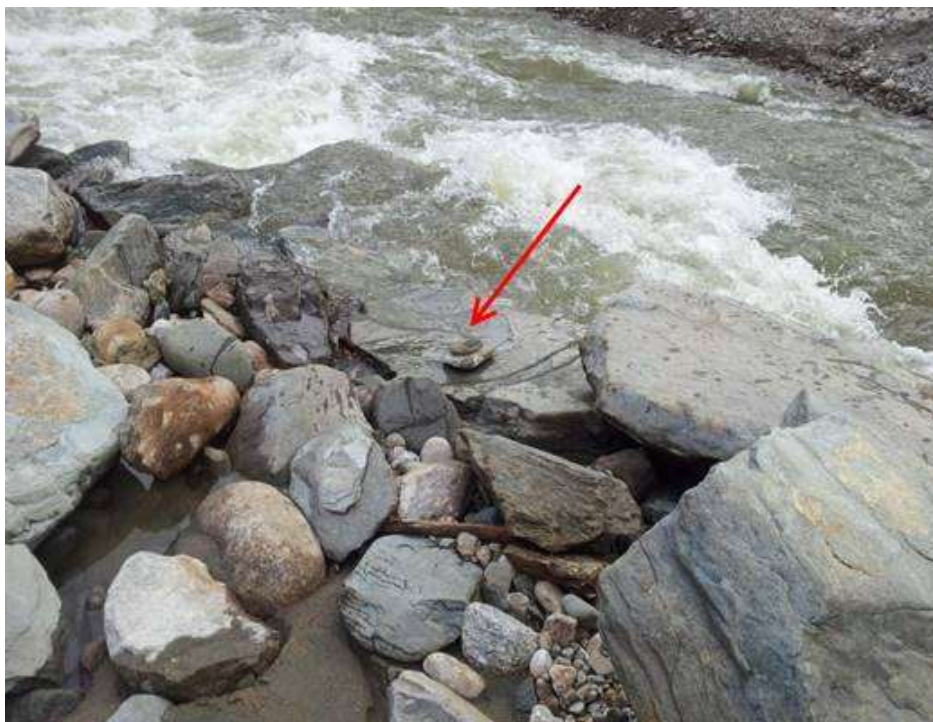
Figur 9 Nedtappet magasin juni 2013.

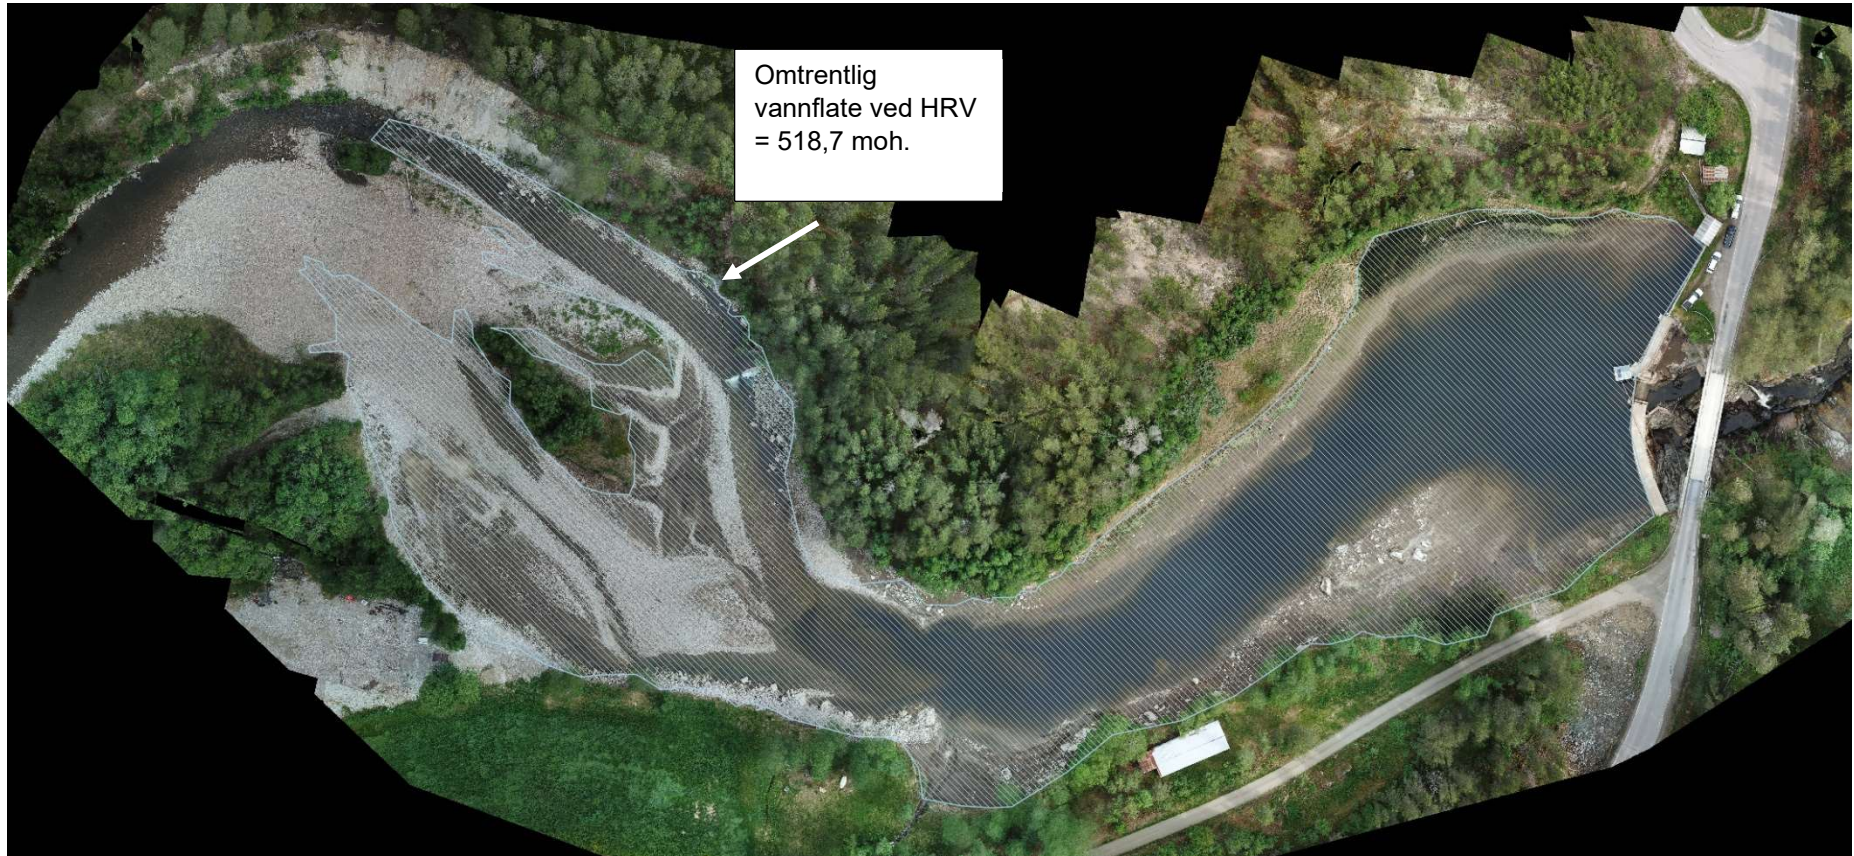
*Figur 11 Dronefoto av magasinet inntegnet vannflaten ved HRV = 518,7 moh.*

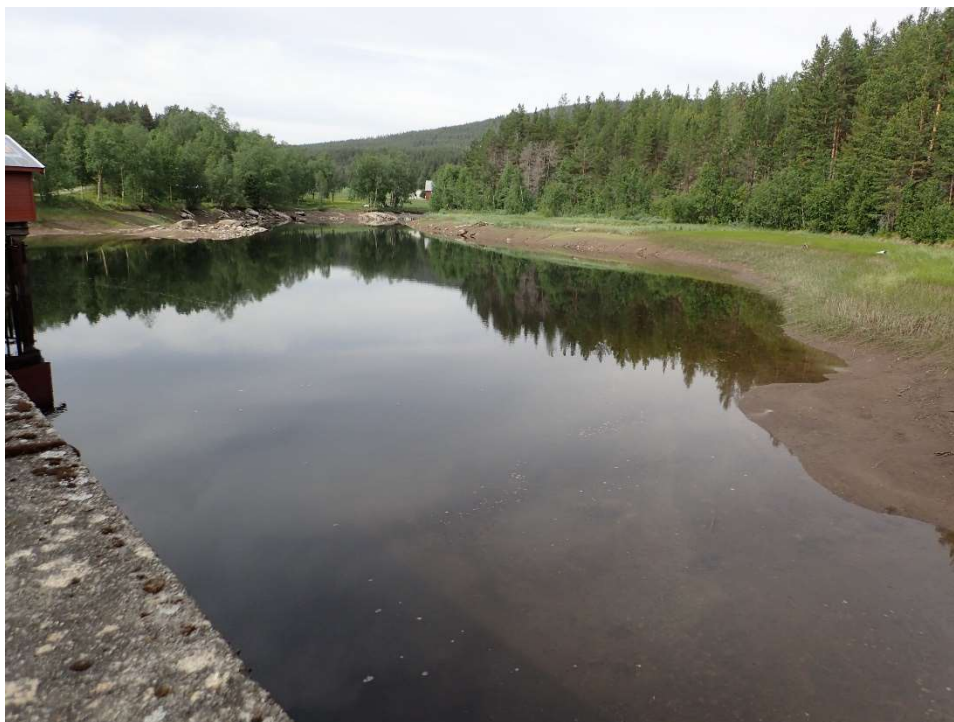
*Figur 12 Bilde A, fra dammen*

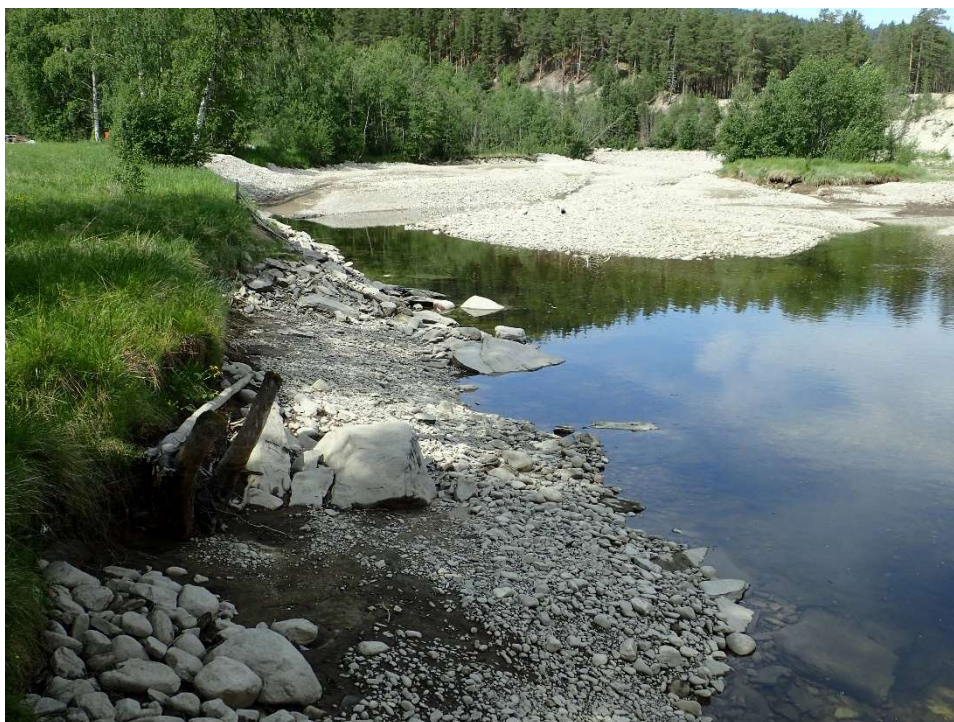
*Figur 13 Bilde B, nedre del av deltaet, sett motstrøms*

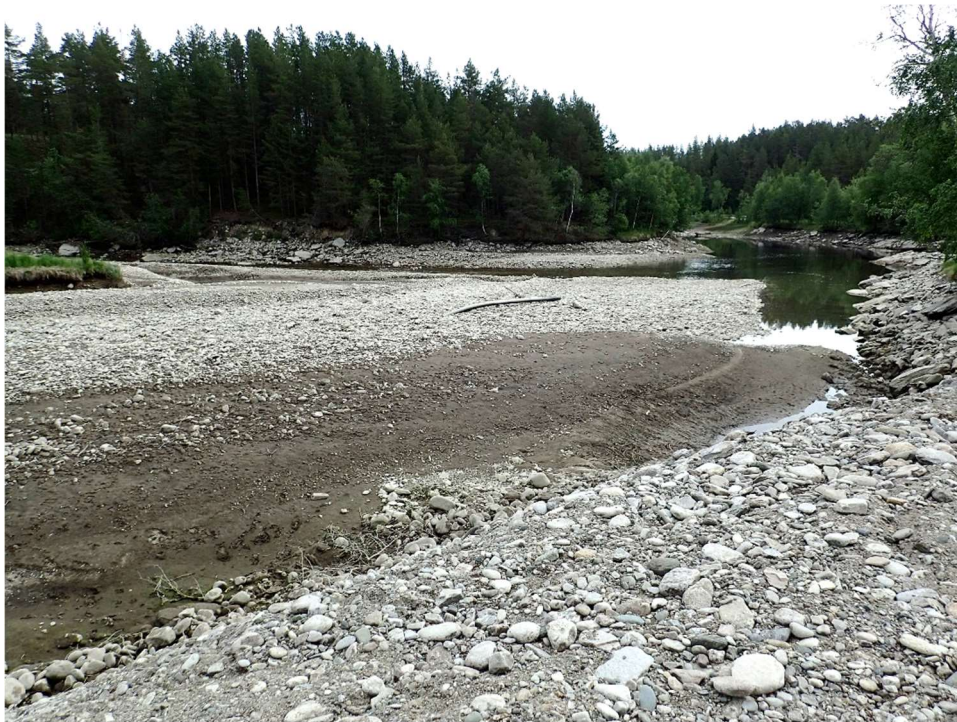
*Figur 14 Bilde C, nedre del av deltaet sett mot dammen*

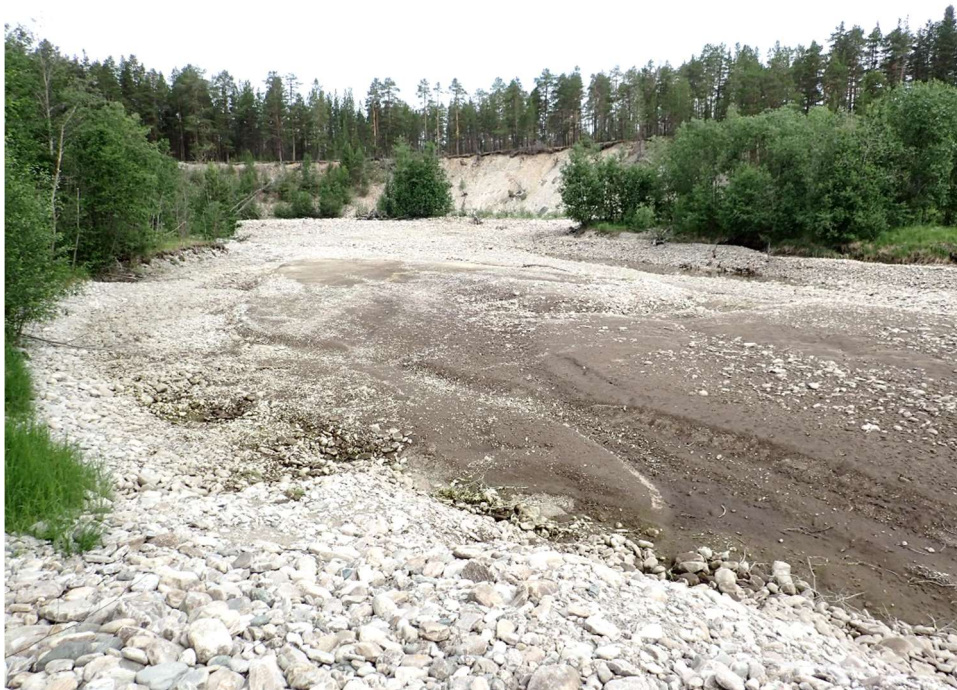
*Figur 15 Bilde D, deltaet sett motstrøms. Bratt skråning i bakgrunnen.*

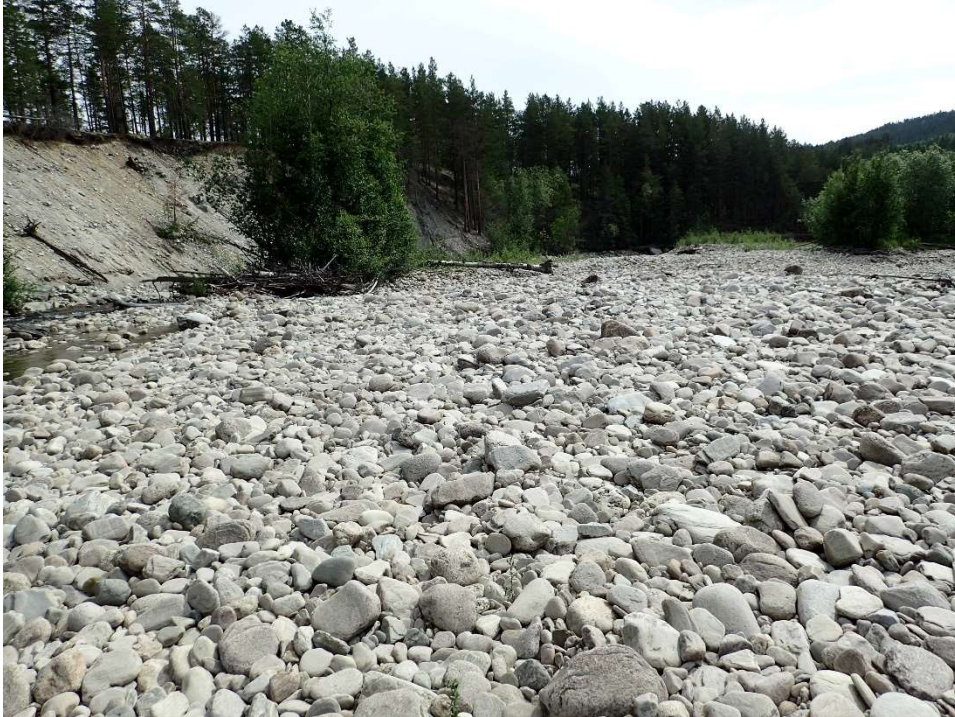
Figur 16 Bilde E, øvre del av deltaet sett medstrøms

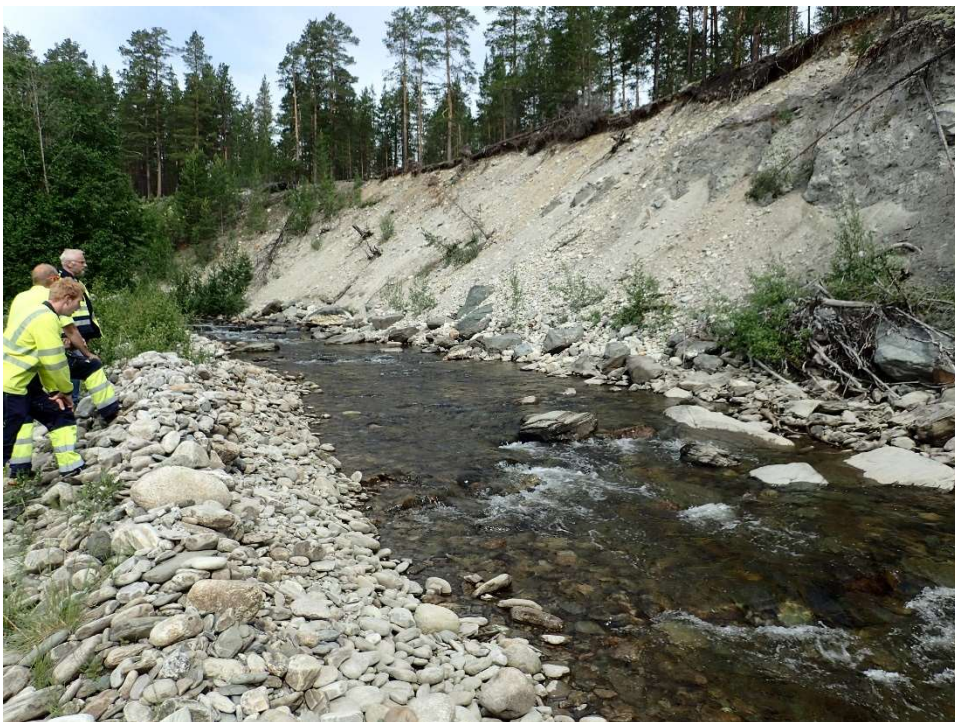
Figur 17 Bilde F, bratt skråning i yttersving, aktiv erosjon

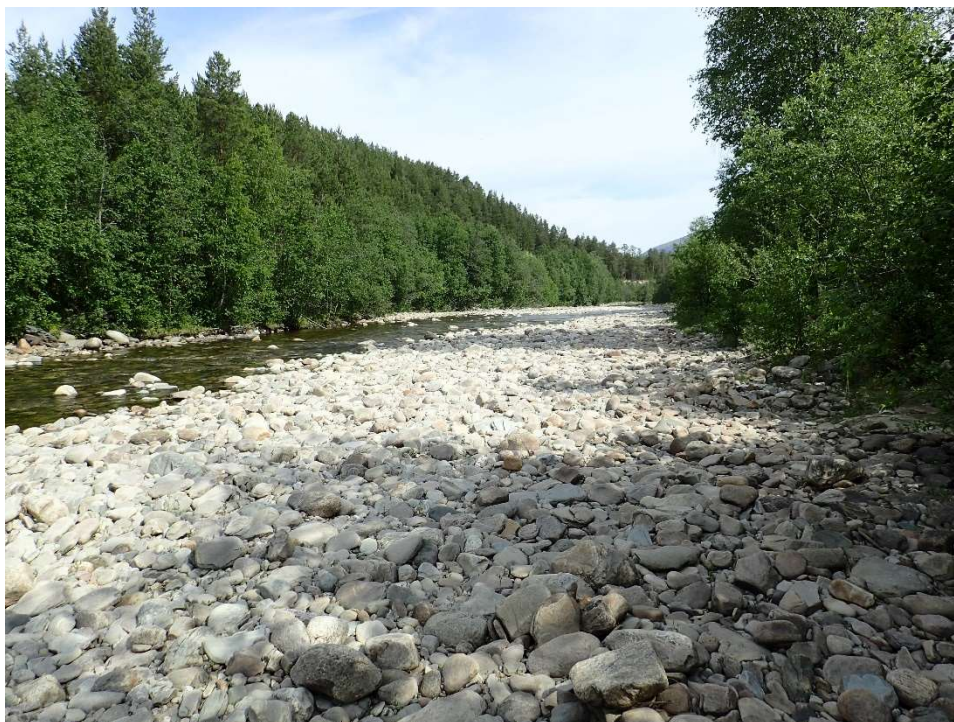
Figur 18 Bilde G, elven oppstrøms deltaområdet sett medstrøms

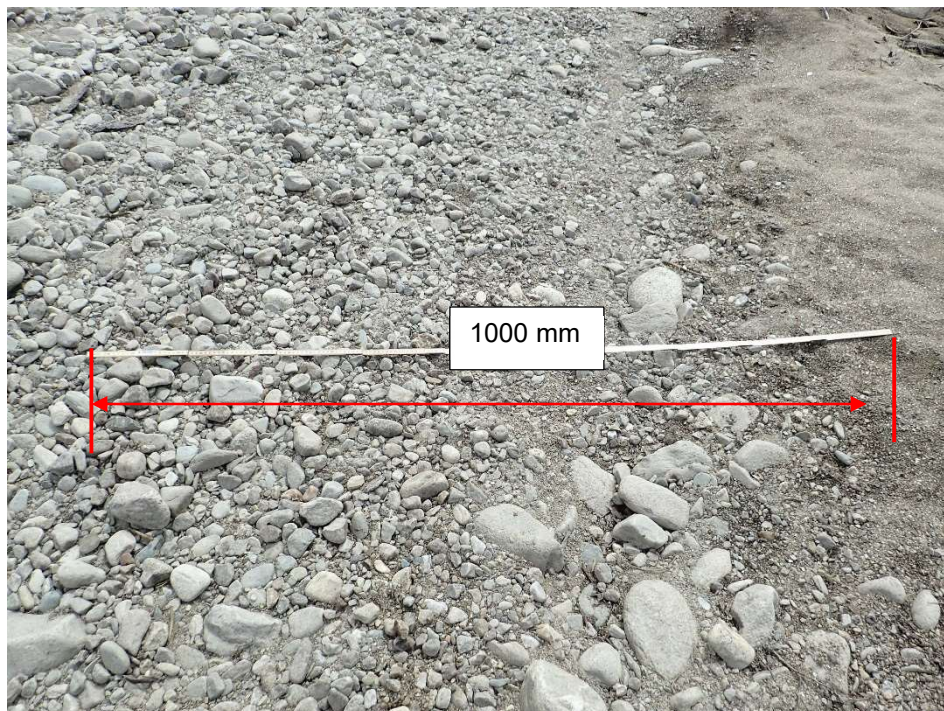
*Figur 20 Masser i midtre del av deltaet*

Oppstrøms del av deltaet består av samme masser som vi finner i elven ovenfor. I nedstrøms retning blir massene finere. I nedstrøms del dominerer grus (2 – 60 mm), men det er innslag av stein i strømutsatte områder og sand i skjermede områder, se Figur 19, Figur 20 og Figur 21.
