# **Søknad om nedlegging av Sølnadammen - inntaksdam gamle Sølva kraftverk**

## Sammendrag

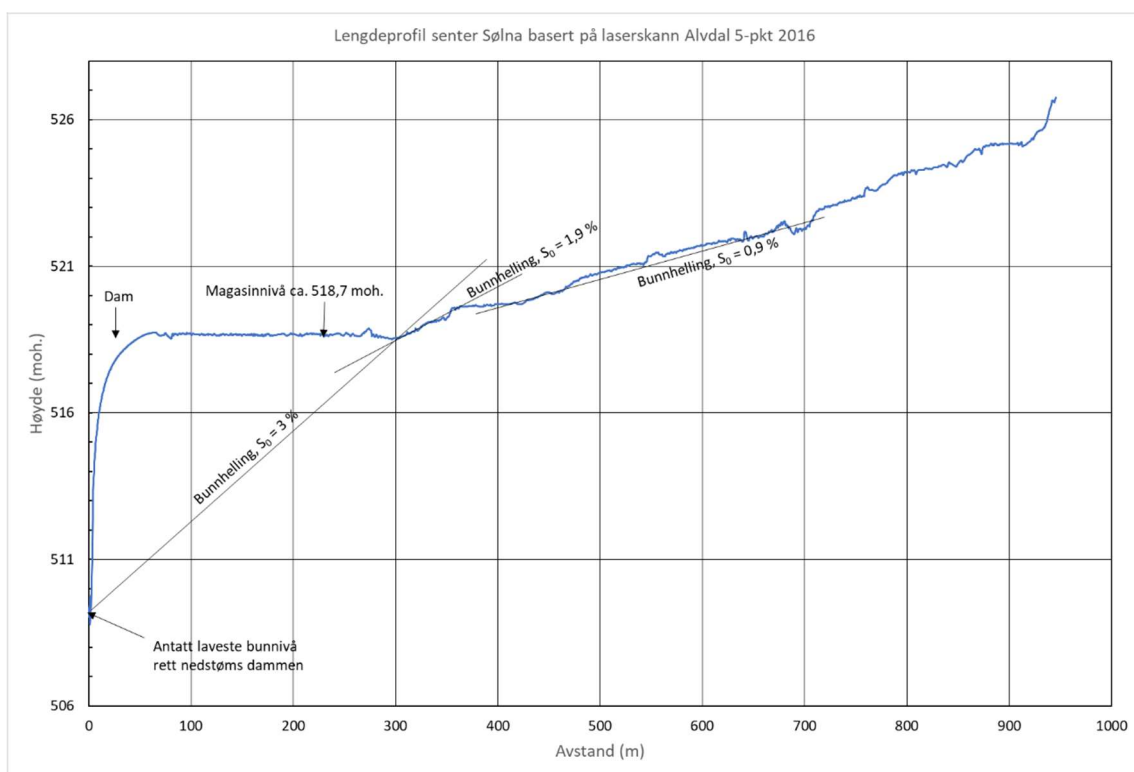
Figur 22 viser lengdeprofil av Sølva oppstrøms dammen, men vi mangler bunnivået i magasinet.

I elven oppstrøms magasinet er elvens gradient ca. 0,9 %. Ned mot magasinet har vi en "deltafront" som er litt brattere, ca. 1,9 %. På toppen av deltaet, mellom fronten og uforstyrret elv, er bunnen slakere.

Gjennom magasinet er gjennomsnittlig gradient ca. 3 %. Dette virker for bratt for en opprinnelig elvebunn i løsmasse. Sannsynligvis er det bratte parti med fjell i elvebunnen nær dammen.

Figur 22 Lengdeprofil av Sølva oppstrøms den gamle dammen

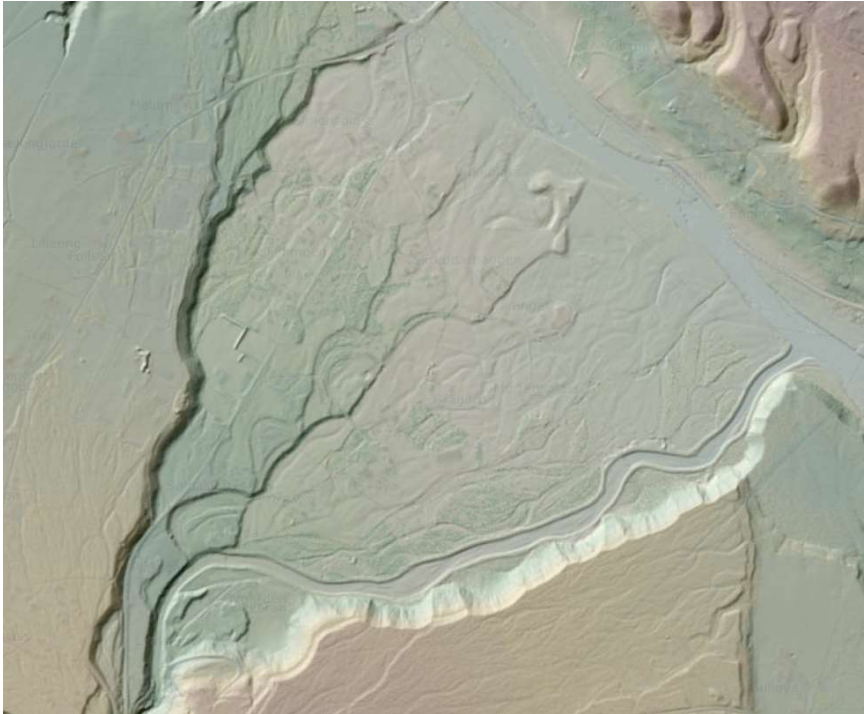
*Figur 25 Sølvas delta mot Folla*
