BEREGNINGSHEFTE – OPPSUMMERING AV GRUNNUNDERSØKELSER

OPPDRAG	Kjøpmannsgata - Geoteknisk vurdering av områdestabilitet	DOKUMENTKODE	10211940-RIG-BER-001
EMNE	Lokalstabilitet	TILGJENGELIGHET	Åpen
OPPDRAGSGIVER	Trondheim kommune	OPPDRAGSLEDER	Anders Gylland
KONTAKTPERSON	Tone Furuberg	SAKSBEHANDLER	Tonje Eide Helle
KOPI		ANSVARLIG ENHET	Multiconsult ASA

1 Dokumentasjon av grunnforhold og lokalstabilitet langs Bryggerekka

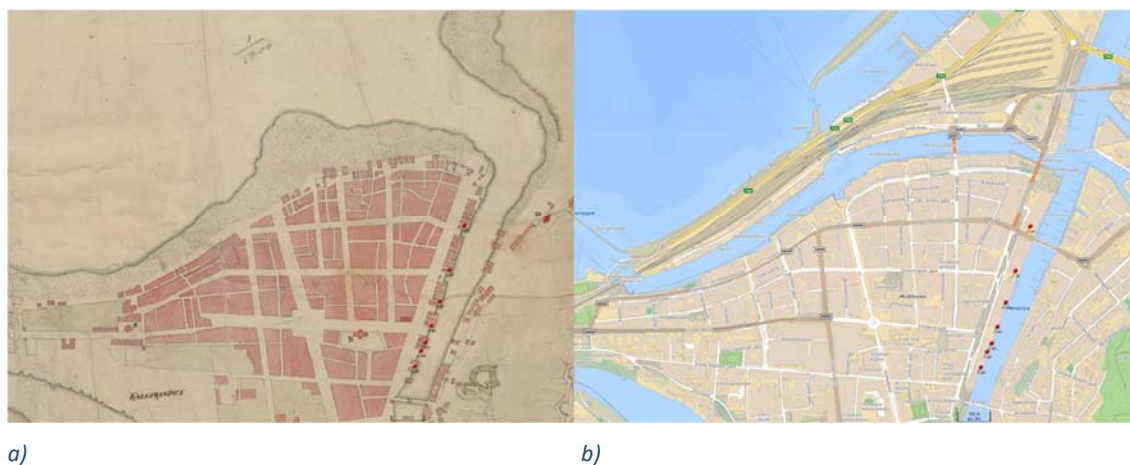
Figur 2 a) Kart over Midtbyen fra ca. år 1800 og b) i dag. Røde nåler markerer elvekanten ved ca. år 1800. Kilde: www.finn.no.

Elvebreddens beliggenhet har endret seg i løpet av de 200 siste årene (Figur 2). Topplaget langs elvebredden består dermed av ulike typer fyllmasser. Det er utført mange grunnundersøkelser langs Bryggerekken (Figur 3). De fleste er av eldre årgang (før 1990), med overvekt av dreiesonderinger. Prøvene som er tatt opp er i hovedsak grunnere enn 10 m, og det er utført begrenset med laboratorieforsøk på disse (vanninnhold og kornfordeling). De grunneste undersøkelsene (kulturlaget) er ikke inkludert i vurdering av lokalstabiliteten, og er markert med svarte kryss i Figur 3. Undersøkelser der det er påvist sprøbruddmateriale/kvikkleire er markert med rød ring, og undersøkelser der det ikke kan utelukkes sprøbruddmateriale/kvikkleire er markert med oransje ring. I det følgende er grunnundersøkelsene sortert og vurdert i fire områder fra Gamle bybro i sør til Bakke bru i nord (område A til D i Figur 4).

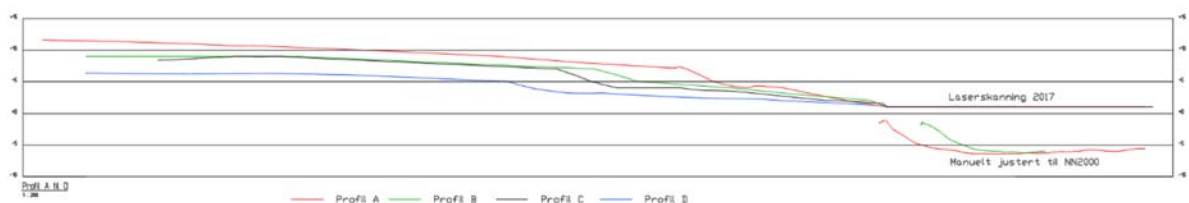
Figur 16 Profil A-D. Bunnkoter i Nidelva er manuelt justert fra høydesystem Trondheim lokal til NN2000.

Fire nye profiler er tatt ut fra kartgrunnlaget, og skråningshelning og -høyde er sammenstilt i Figur 15. En vurdering av skråningshøyde, -helning og lagdeling er lagt til grunn for vurdering av lokalstabiliteten langs Bryggerekka. Profil A har samme lokalitet som beregningsprofilet i Multiconsults rapport nr. 414126-2. Høydene i Profil A tatt ut fra terrengmodell basert på laserskanning fra 2017, og tilsvarer terrenget i beregningsprofilet.

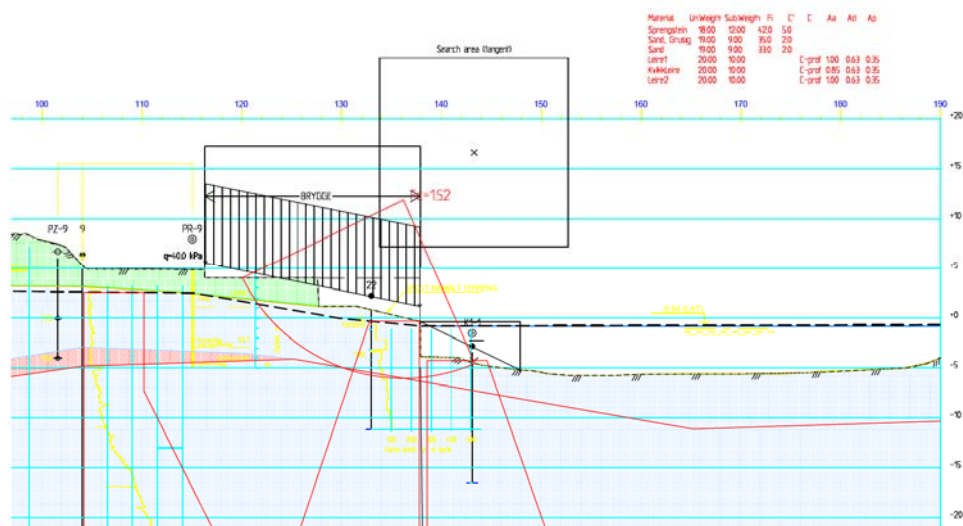
Figur 20 Stabilitetsanalyser utført på effektivspenningsbasis fra beregningshefte 10203566-RIG-BER-004.
