## ► Dam Storøyungen - Vurderinger av naturmangfold og andre allmenne interesser

Dam Storøyungen tilfredsstiller ikke krav i damsikkerhetsforskriften og må rehabiliteres. Nannestad og Nittedal kommuner ønsker i den forbindelse å nedklassifisere dam Storøyungen til konsekvensklasse 0 ved å senke HRV med en meter.

| A01 | 2021-04-27 | Rehabilitering av dam Storøyungen | Eirik Thorsen | E. Jordfald | E. Jordfald |

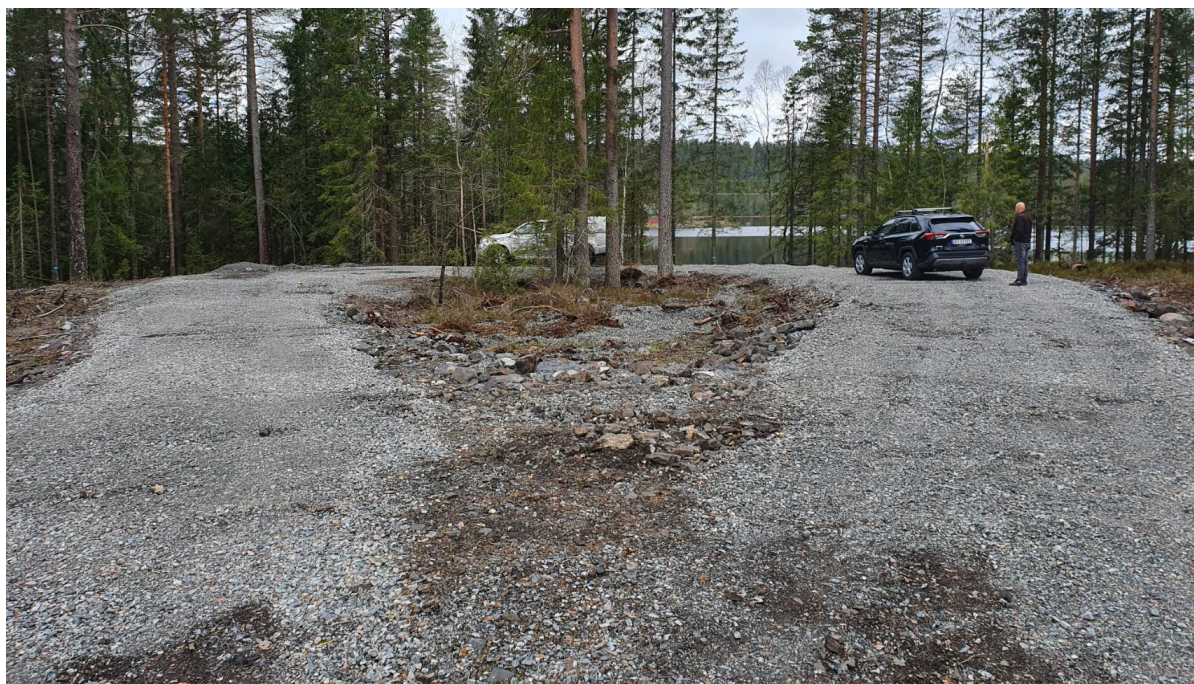
Figur 6: Veien ender i en snuplass, det er dette arealet som skal benyttes som riggplass. Trærne i midten skal stå under arbeidene.

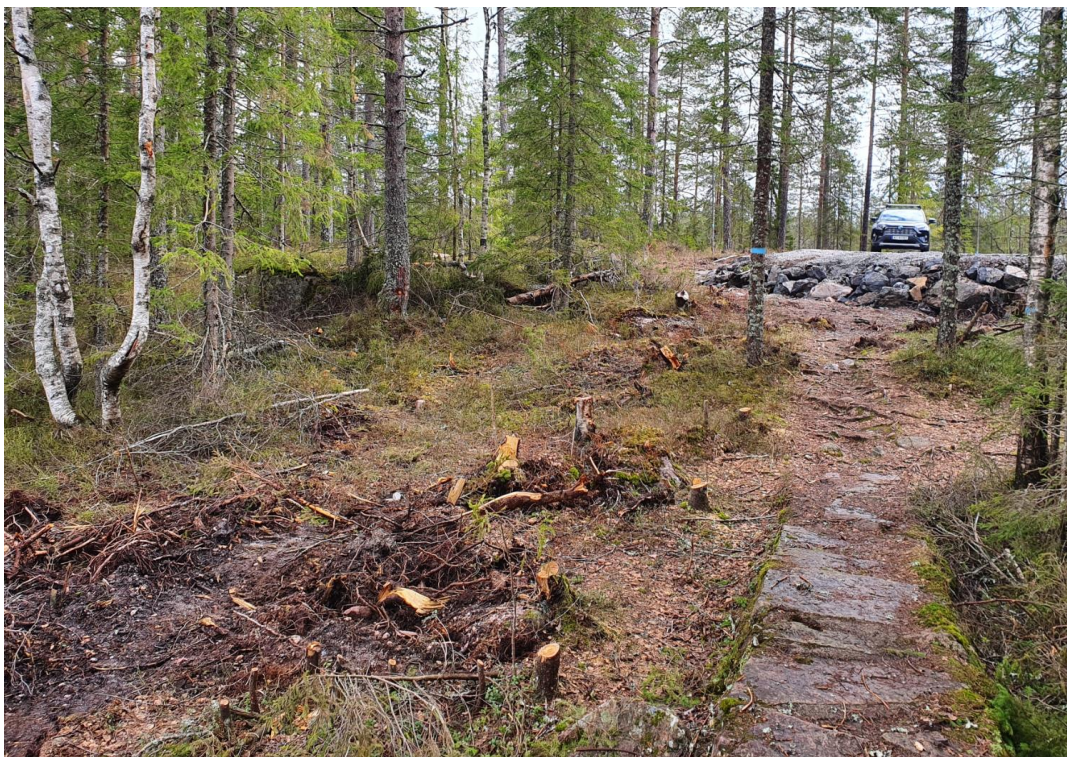
*Figur 7: Fra snuplassen/riggplassen er det kjørespor ned til dammen og en del mindre trær av bjørk, furu og gran er fjernet i den forbindelse.*

I og med at det allerede er etablert kjørespor ned til dammen skal det ikke fjernes mere kantvegetasjon enn ved dagens situasjon. I dag er kantvegetasjonen fjernet i en bredde på ca. seks meter oppstrøms dammen. Hogstavfall fra etableringa av riggplass og kjørevei er også fjernet fra stedet.

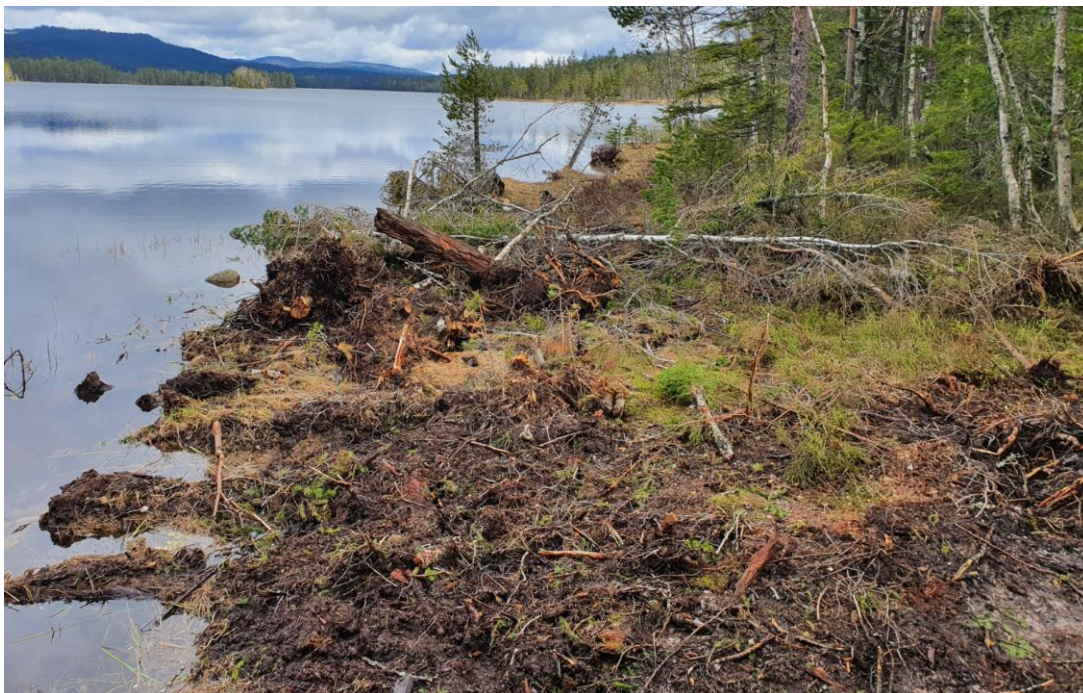
*Figur 8: Noen mindre trær ligger igjen på bredden nord for dammen, disse skal bli fjernet i forbindelse med arbeidene.*

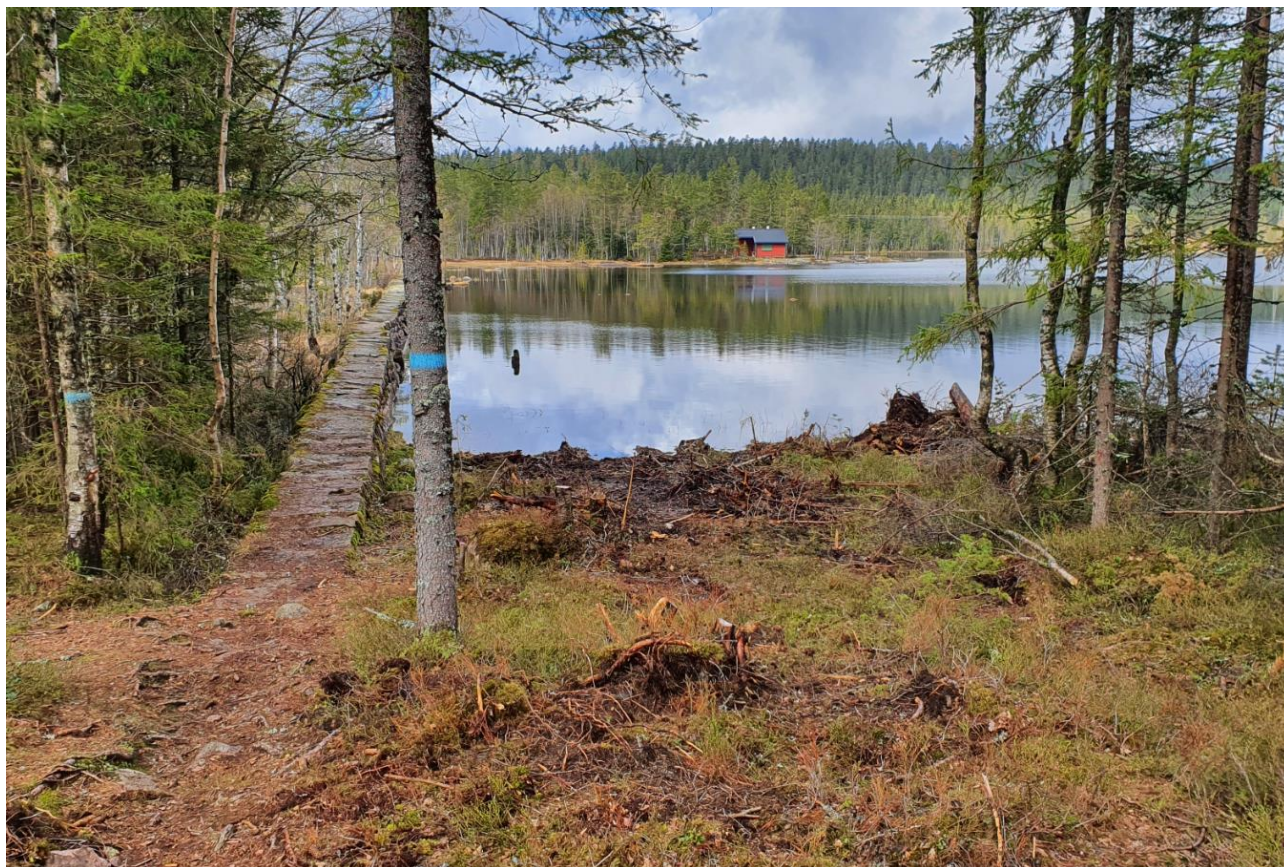
Figur 9: Bildet er tatt fra snuplassen og ned mot dammen. Kjørebredden skal ikke utvides og grantreet merket med blått skal stå.

Det antas at gravemaskin skal belte seg ned til arbeidsområdet på skogsmark ned til vannet. Riggplassen er relativt liten og oppgraving av massene for mellomlagring og utlegging vurderes derfor som lite aktuelt. Når arbeidene er ferdigstilt bør området overlates til naturlig revegetering.
