► Utlegg av masser i Kristiansand havnebasseng

Områdestabilitetsvurdering i henhold til NVE-veileder 1/2019

Geoteknikk

Oppdragsnr.: 52108102 Dokumentnr.: 52108102-RIG-R03 Versjon: J03 Dato: 2022-03-23

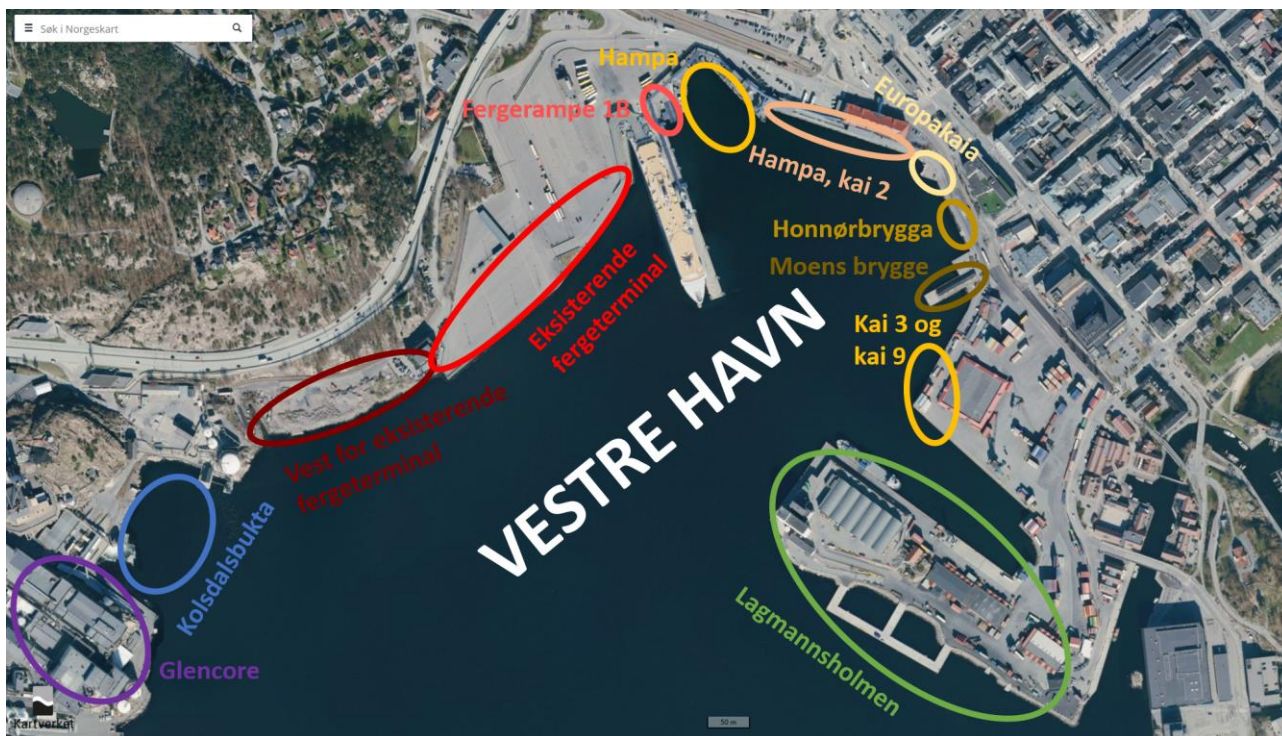
Figur 4 Oversikt over plassering av de ulike kaiene i Vestre havn, Kristiansand.

Oversikt over kaiene nevnt i rapporten er vist i Figur 4.

Tiltaksområdet og nærliggende områder omtales her i 3 hoveddelområder. Inndelingen er løselig basert på Figur 4 og områdenes generelle topografiske egenskaper. Aktuelt område ligger i havneområdet sørvest for Kristiansand sentrum.

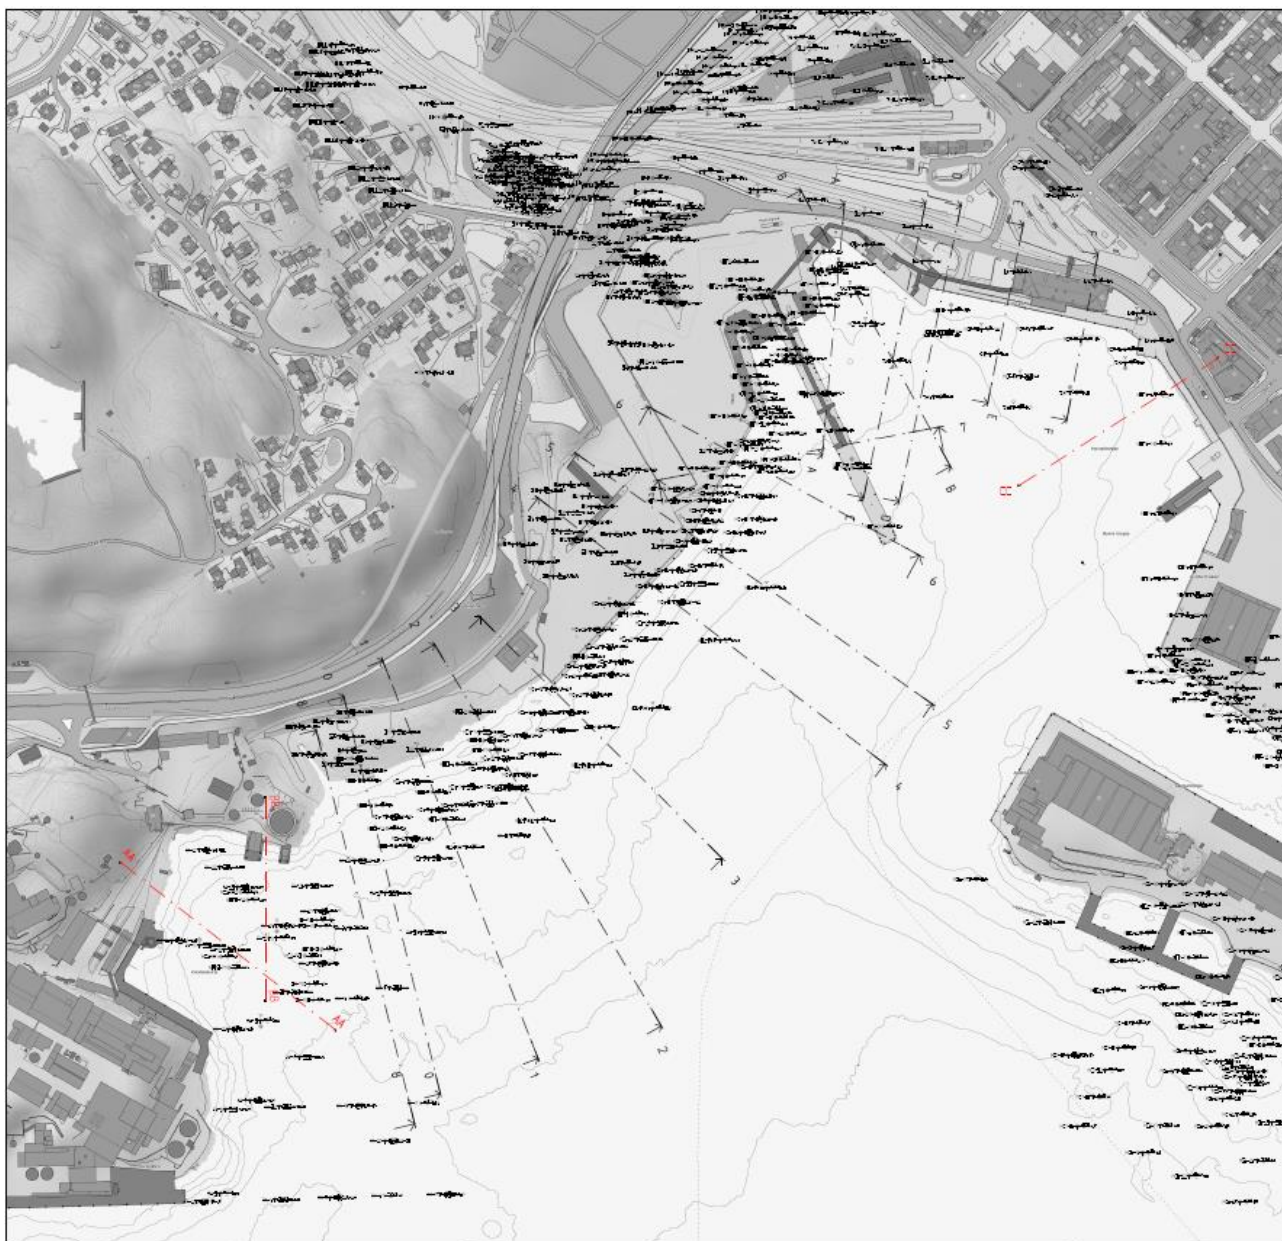
Figur 17 Beregningsprofiler AA, BB og CC vist med rød farge.

Grunnlag for designparametere er hentet fra Norconsult-rapport 52108102-RIG-R02 [3] for profil AA og BB, og fra Norconsult-rapport 5196817-RAP-V-3100-031 [19] for profil CC. Beregningsprofiler er vist i Figur 17 og på tegning 01.

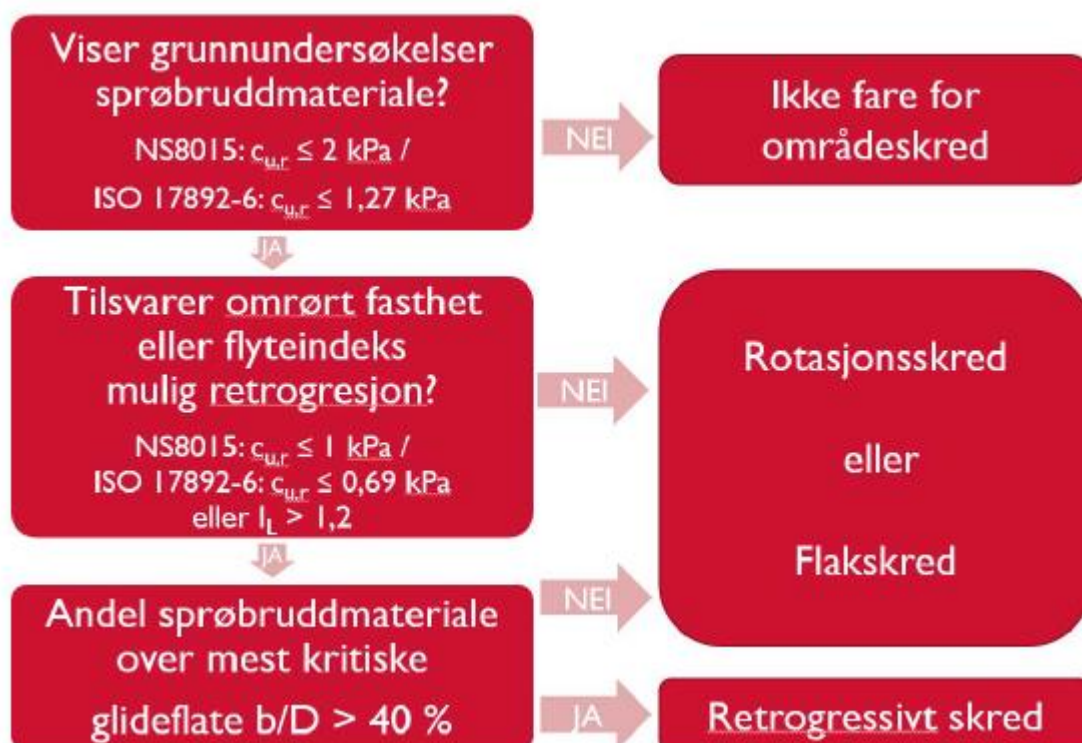
Figur 18 Flytskjema for vurdering av aktuell skredmekanisme, hentet fra NVE-veileder 1/2019, figur 4.3.

Info om grunnforhold og topografi vurderes etter følgende flytskjema vist i Figur 18.

Det er påvist kvikkleire og/eller sprøbruddmateriale i hele havneområdet, slik at det må vurderes om retrogressivt skred kan være en aktuell mekanisme. Ved vurdering av andel sprøbruddmateriale over mest kritiske glideflate for alle profilene fremkommer det at mest kritiske glideflate $b/D > 40\%$ for beregningene i de tre profilene AA, BB og CC, samt i beregninger gjort i ref. [24] og ref. [19]. Det betyr at retrogressive skred kan være aktuell skredtype i området. I henhold til veilederen skal kvikkleiresonens utstrekning L tilsvare $L = 15 \times H$ der H er skråningshøyden. For sonen «Kristiansand havn» vil dette bety en utstrekning på $15 \times 25 \text{ m} = 375 \text{ m}$ fra bunn av skråning og bakover. Området vil som sådan teoretisk sett kunne omfattes av en eventuell skredhendelse, men dette anses som svært lite sannsynlig pga. helningen på sjøbunnen, slik det er beskrevet i ref. [25]. I henhold til figur 9 i ref. [25] er kritisk helning for udrenert brudd i en normalkonsolidert leire på sjøbunnen $11-15^\circ$. Et skred vil mest sannsynlig ikke bli retrogressivt innenfor hele sonen om man følger dette helningskravet, men for steder der sprøbruddmateriale strekker seg inn på land er avgrensningen uansett tilsvarende $L = 15 \times H$. Sonens utstrekning er flere steder avgrenset av oppstikkende berg.
