## **Søknadsbrev**

### **Søknad om konsesjon for midlertidige tiltak i vassdrag**

Bane NOR ønsker å gjennomføre midlertidige utfyllinger i Otta i Sel kommune i Innlandet fylke ifm. stabilisering av Otta jernbanebru, og søker herved om følgende tillatelser:

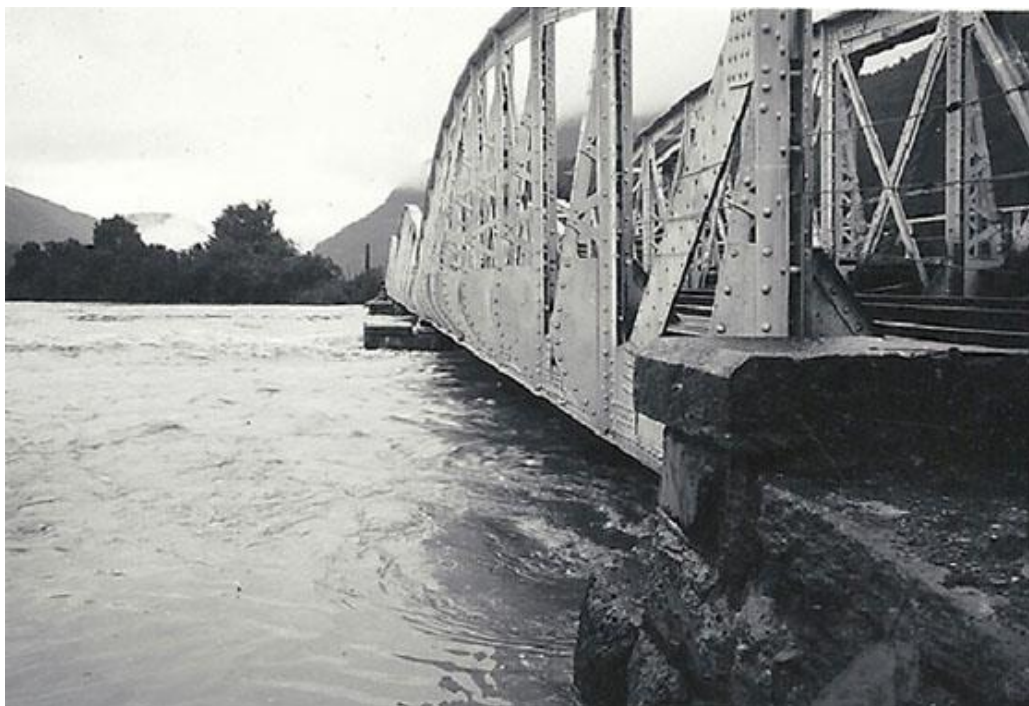
Figur 1-6. Historisk bilde av Otta jernbanebru under flommen i 1938 [3].

Ottavassdraget er dominert av vårflokker på grunn av snøsmelting i fjellet. De store flommene forekommer vanligvis i perioden mai – september, og det er blitt utført vannføringsmålinger i Otta ved Lalm siden 1907. Den største flommen registrert var i 1938 (Figur 1-5, rød pil) og denne er beregnet til å være en 200 års flom. Otta jernbanebru klarte seg under denne flommen til tross for ekstrem høy vannføring (Figur 1-6). Til sammenligning viser oransje pil i Figur 1-5 nivået på regnflommen i oktober 2018.
