► Detaljplan for miljø og landskap

Dam Nedre Eggevatn

Rehabilitering

Oppdragsnr.: 52205585 Dokumentnr.: LAR-R01 Versjon: J02 Dato: 2023-11-21

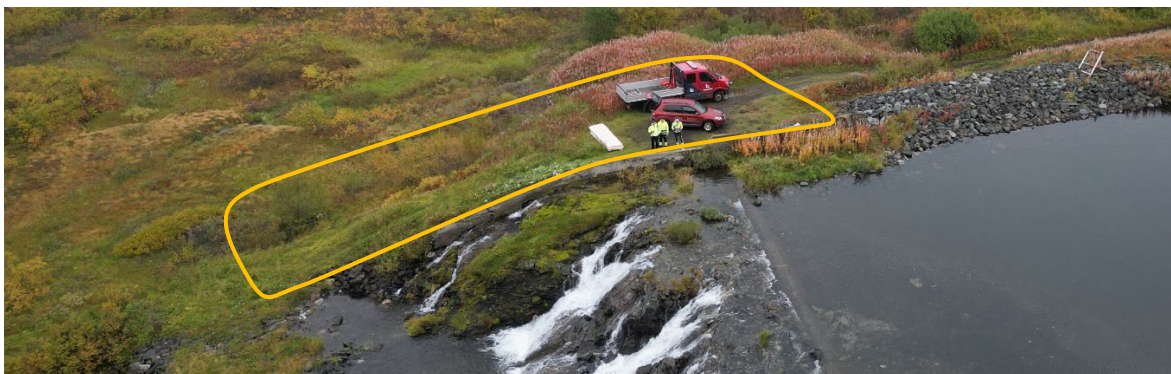
Figur 4.1 Riggområde vest for dammen markert i orange. Markering inkluderer eventuell utstrekning av skråninger.

Det er planlagt to riggområder for arbeidene: en ved dammen som arbeidsrigg/ maskinlagring og en ved båtutsettet som brakkerigg. Riggene ved dammen er 550 m² og brakkeriggen er ca. 90 m².

Deler av riggområdet ved dammen fungerer som parkering i dag. Det er ønskelig å utvide arealet mot vest for å gi plass til anleggsmaskiner/utstyr og samtidig ha plass til å arbeide på ledemuren. På dronebilder ser det ut som arealene består av vegetert steinfylling og natur. Når disse arealene skal tas i bruk må først topp- og undergrunnsjord skaves av, dette er spesielt viktig der det ikke er steinfylling. Deretter klargjøres riggområdet ved bruk av fiberduk og stedlige masser fra gammel fyllingsdam så langt det lar seg gjør for å unngå unødvendig tilkjøring av masser.

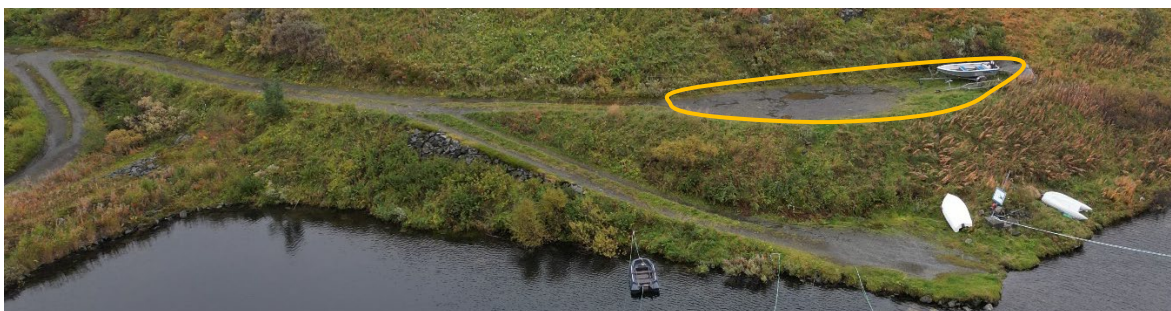
Figur 4.2 Område for brakkerigg markert i orange. Båtutsett ses nede ved vannkanten.

Området for brakkerigg fungerer som snuplass/parkering i dag. Ved anleggsslutt skal parkering og båtutsett slås sammen til én ny permanent snuplass. Brakkeriggen etableres enten på dagens parkering eller på ny permanent snuplass.

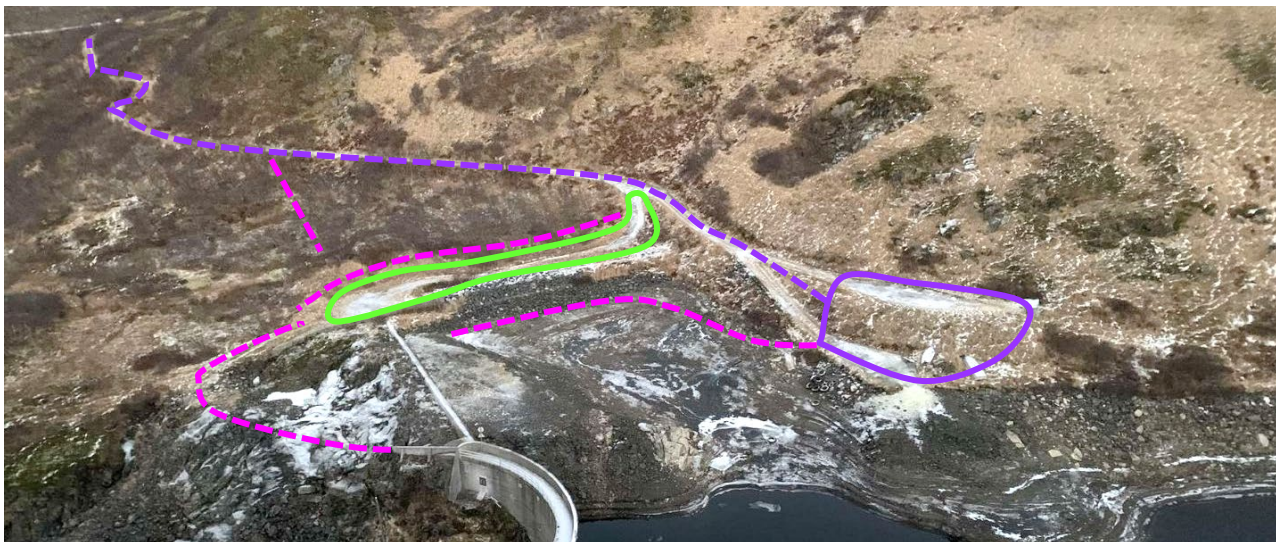
Figur 4.3 Veier: Lilla= Permanent vei. Rosa= Midlertidig vei/faring. Grønn= Eksisterende traktorvei erstattes av drenerende masser tildekt av jord.

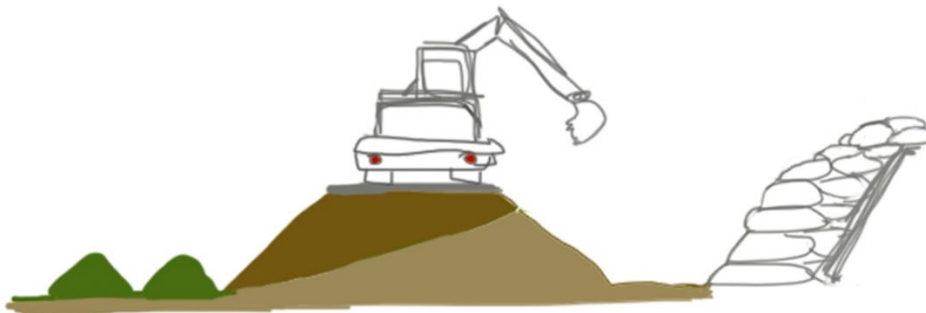
Figur 4.6 Anleggsfase: Topp- og undergrunnsjord skavet av, traktorvei gravd bort og masser fra den brukt i anleggsvei.

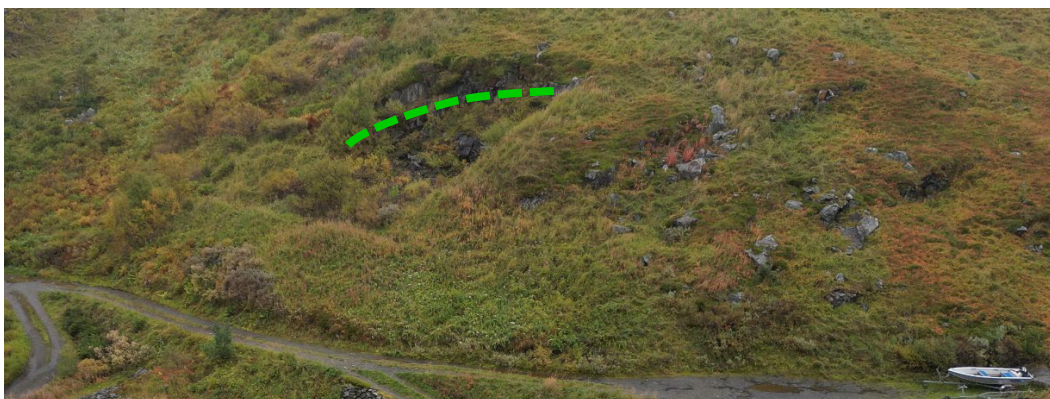
Figur 4.8 Steinbruddet slik det ser ut per 28.09.2023. Grønn strek indikerer hvor massene bør plasseres.

Steinbruddet i knausen øst for fyllingsdammen kan ses på kart datert tilbake til 1979. Trolig ble det åpnet i forbindelse med bygging av dammen i 1950. På bilder ser det ut som vegetasjon har etablert seg godt, derfor er det et lite synlig inngrep i dag. Hvis det blir et overskudd av masser i prosjektet kan disse legges i det gamle steinbruddet. Det forventes at overskuddsmassene kommer fra eksisterende dam og masser brukt i midlertidige anleggsområder. Overskuddsmassene bør legges inn mot bruddets bakvegg (Figur 4.8). Blir det aktuelt skal entreprenør i samråd med miljøfaglig person hos byggherre finne egnet faring for arbeidene.

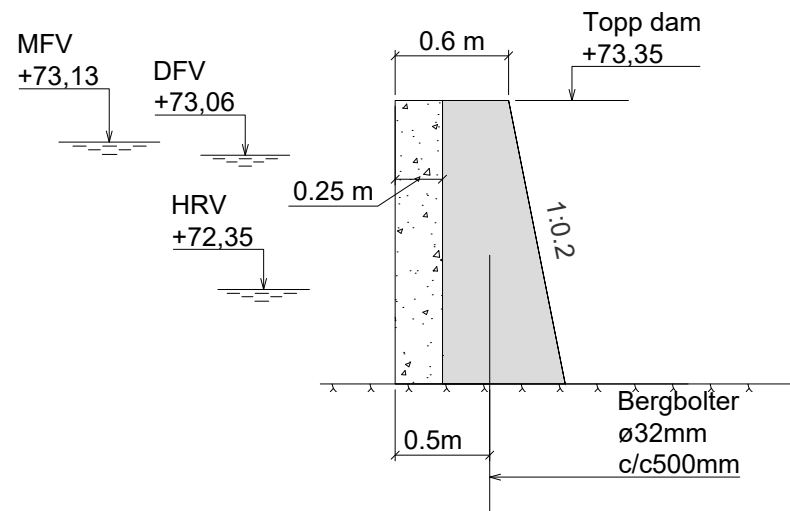
SNITT B-B PÅSTØP LEDEMUR
1:20

Dam Nedre Eggevatn
Påbygging av ledemur
Tverrsnitt
