Dato: 9.12.2019
Dokumentnr: 114284n1
Prosjekt: 112777
Utarbeidet av: Geir Solheim
Kontrollert av: Olav Frydenberg

Holmestrand, Eikelund Områdestabilitet. Geoteknisk vurdering for regulering

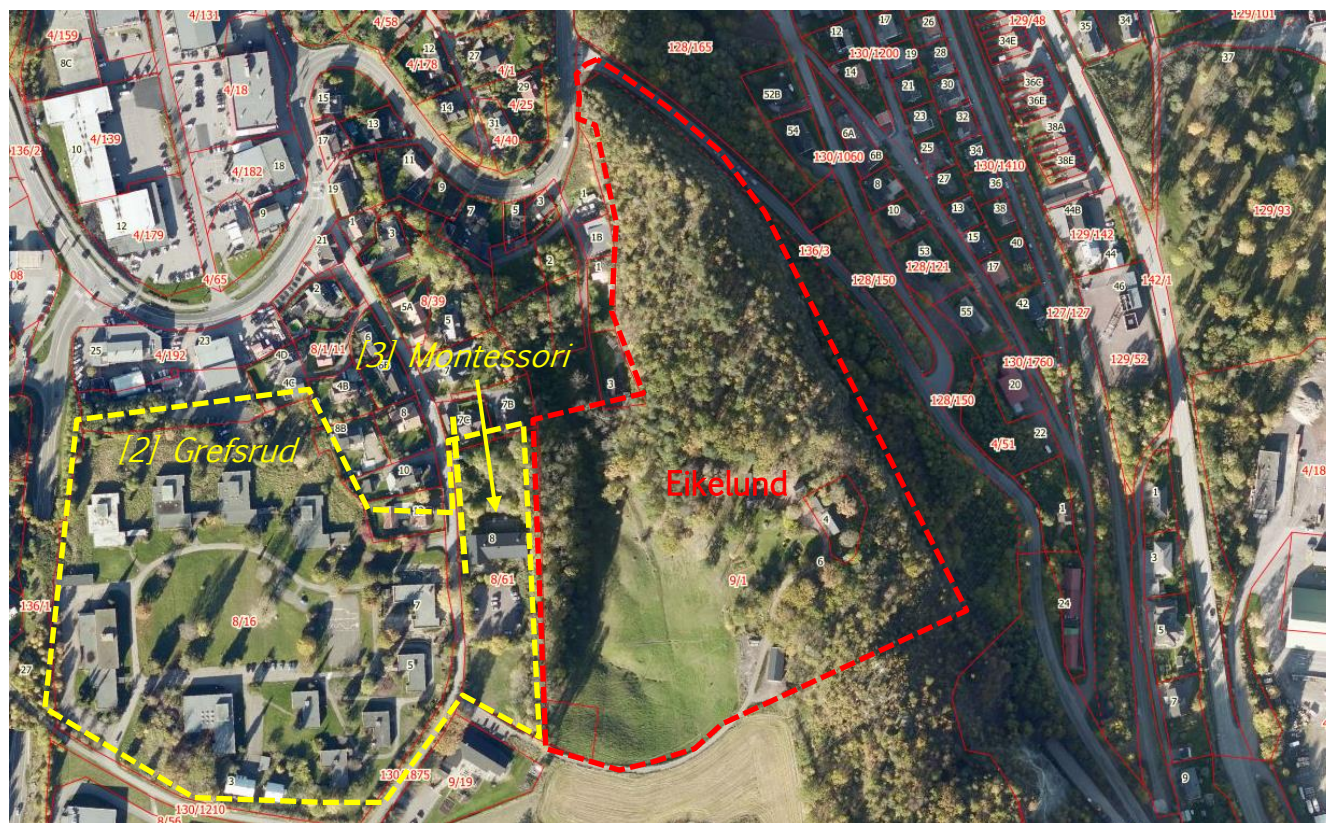
Figur 2: Flyfoto Eikelund. Aktuelt område er tilnærmet avmerket med rødt.

Vest for tomta stiger terrengtet bratt opp ca. 15 m med helning 1:2. På toppen av skråningen ligger Holmestrand Internasjonale Montessori. Øst for reguleringsområdet faller terrengtet bratt ned fjellskrenten mot Botneveien. Oversiktsbilde over området hentet fra 1881.no sin kartløsning er vist under. Området for de geotekniske rapportene [2] og [3] er skissemessig vist med gult.

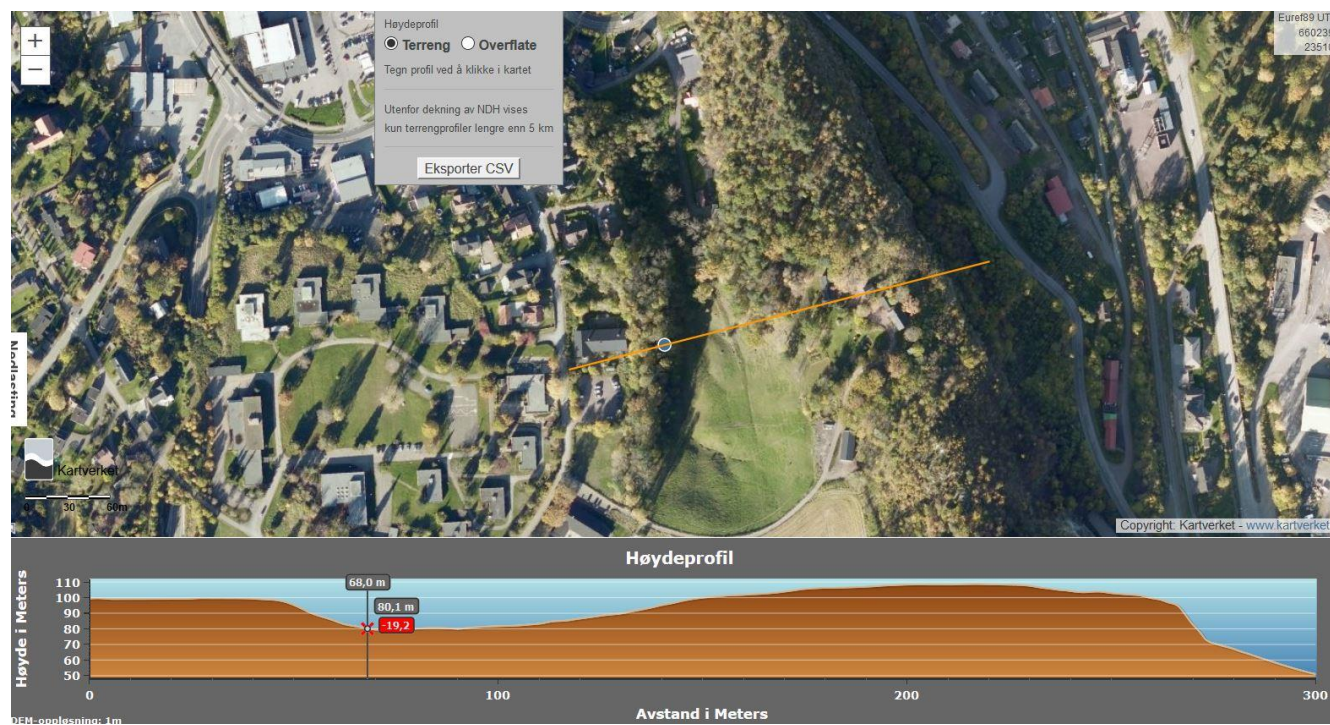
Terrenget øst-vest faller bratt ned 1:2 i en 20 m høy skråning ned mot jordet. Deretter stiger terrenget ca 1:4 opp mot fjellåsen i øst. Snitt øst-vest er vist på fig.6.

Figur 6: Terringsnitt øst-vest (www.hoydedata.no)

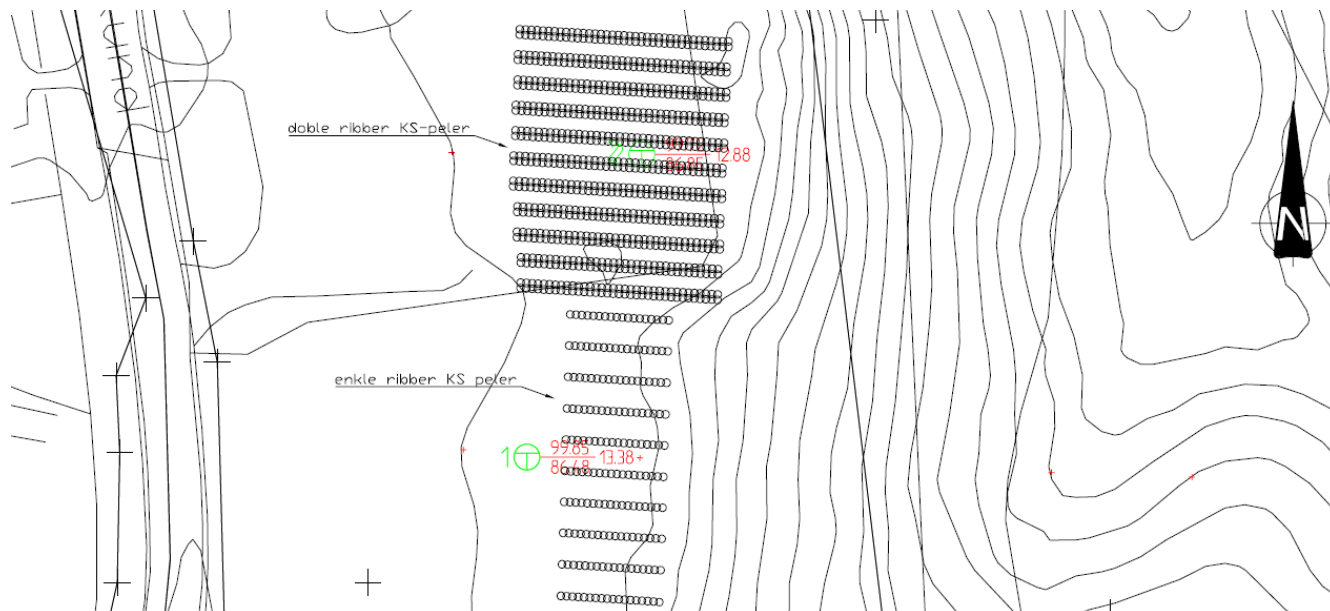
Rambøll Norge AS prosjekterer nytt bygg for Montessori på toppen av skråningen i vest. I den forbindelse er det planlagt å sikre resterende del av skråningen med stabilisering med kalk/semest [4]. Kalk/semeststabiliseringen begrenser potensielt løsneområde for skred mot sydvest.

Figur 13: Kalk/semeststabilisering av skråningen mot Montessori skolen

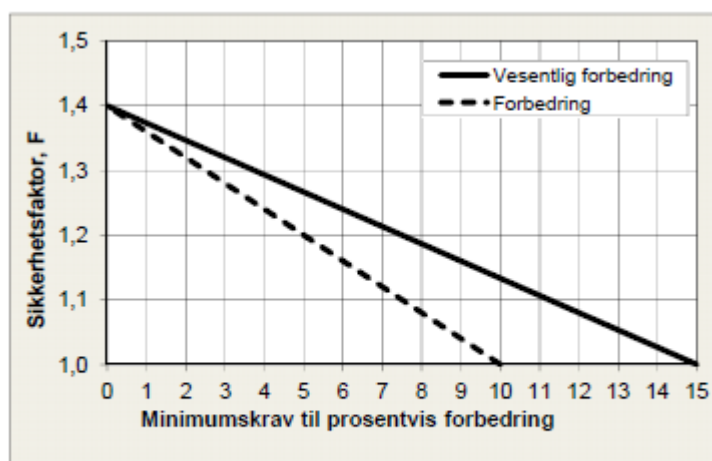
Figur 5.1 Krav til prosentvis forbedring ved topografiske endringer eller bruk av lette masser.

Figur 17: «Figur 5.1» ref. [6].

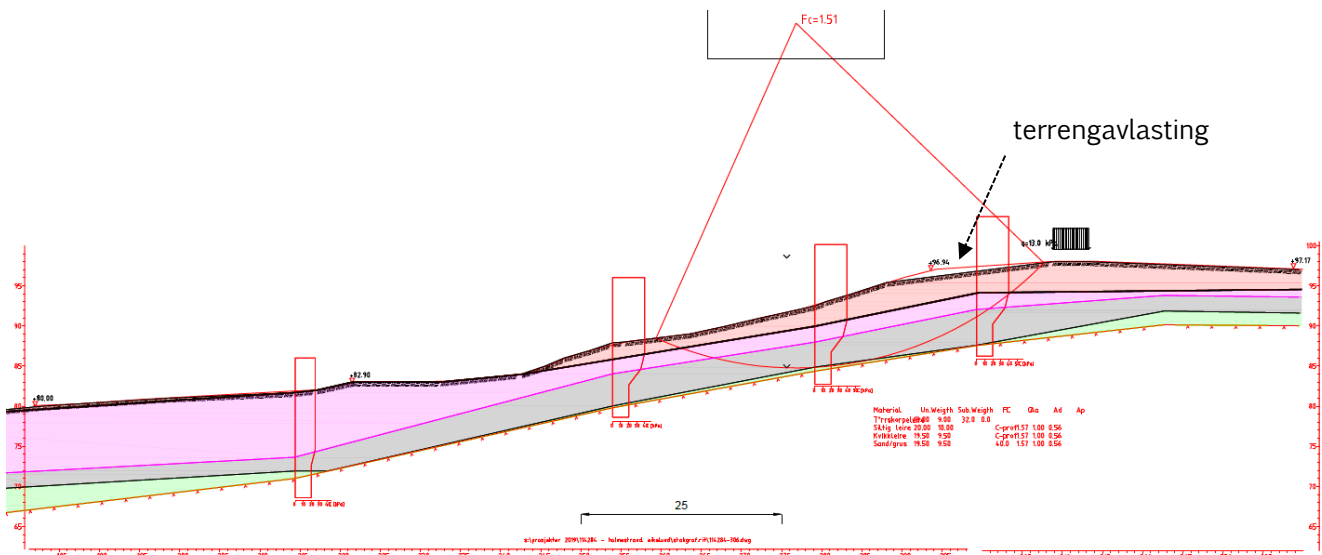
Da beregningsmessig sikkerhet er lavere enn $F_c = 1,4$, må det gjøres tiltak for å forbedre sikkerheten. Forbedring av sikkerheten foreslås utført ved inntil 1 m terrengavlasting av skråningstopp nord for veien og fram til dagens skråningskant som vist på fig.21. Dette gir en prosentvis forbedring på ca 19%.

Figur 21: Avlasting inntil 1 m av skråningstopp

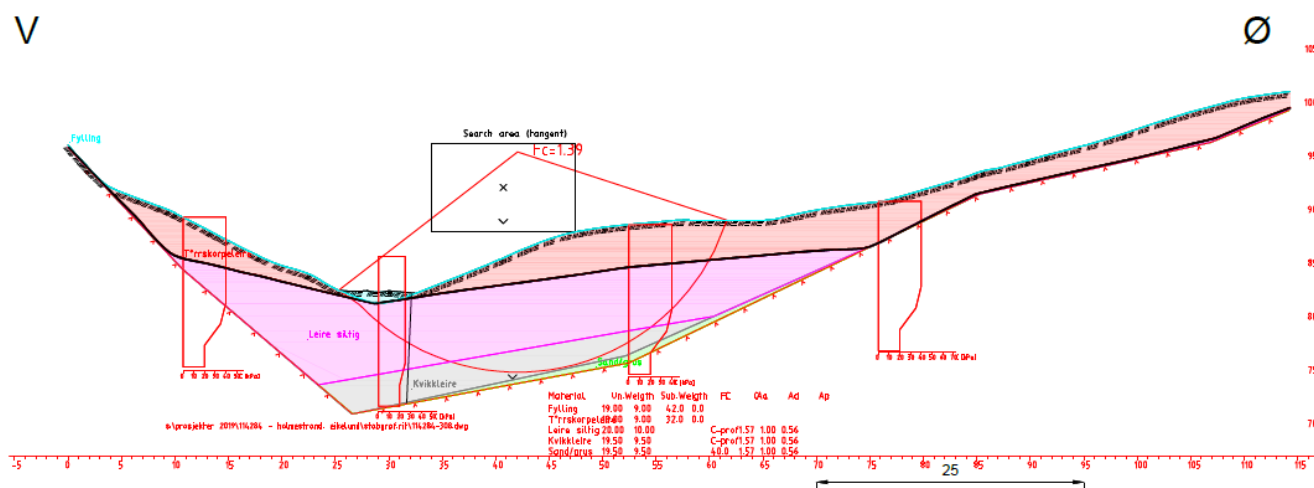
For å forbedre sikkerheten mot brudd på tvers av dalen, må terrenget fylles opp ca 1 m i det området hvor bekken er lukket og som vist på fig.22. Lenger nord i dalen er sikkerheten mot brudd bedre (profil D-D), og ikke kritisk.

Figur 22: Oppfylling 1 m i bunnen av dalen.

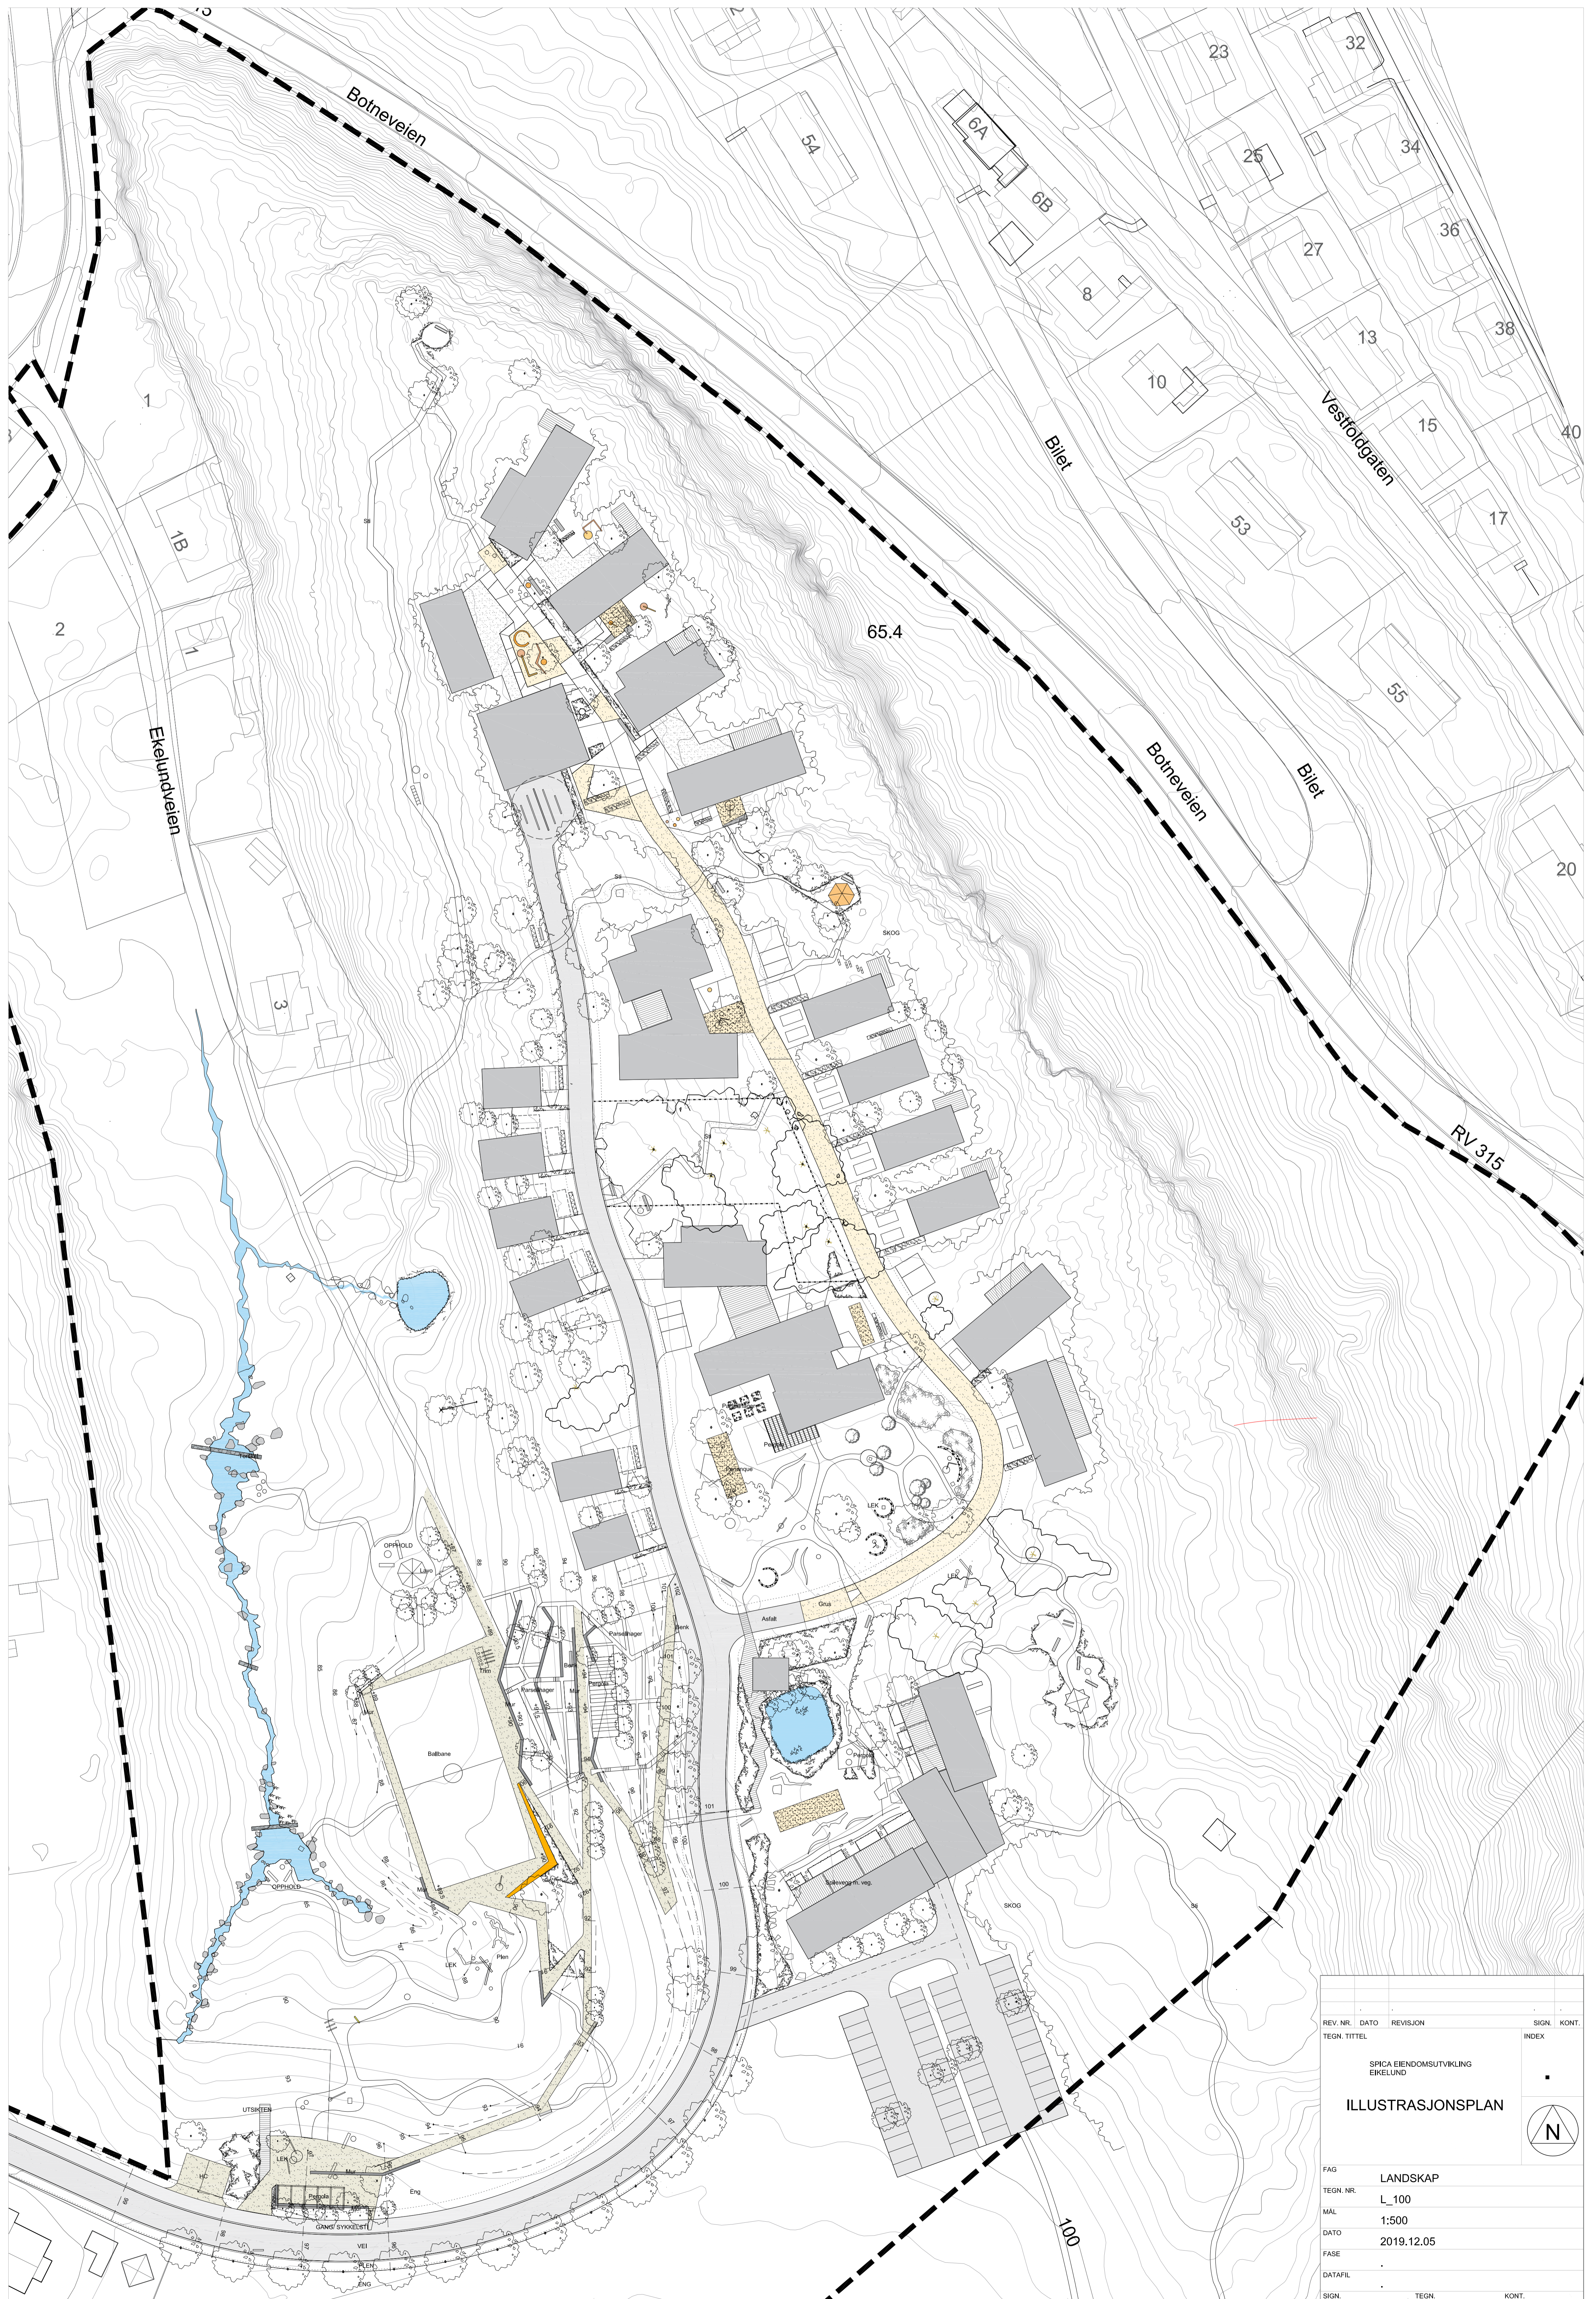
REV. NR.	DATE	REVISJON	SIGN.	KONT.
TEGN. TITTEL				INDEX
SPICA EIENDOMSUTVIKLING EKEKELUND				
ILLUSTRASJONSPLAN				
FAG	LANDSKAP			
TEGN. NR.	L_100			
MÅL	1:500			
DATE	2019.12.05			
FASE				
DATAFIL				
SIGN.	TEGN.	KS	KONT.	GG
