JULI 2022  
HALDEN KOMMUNE

# TISTEDAL ØST

OMRÅDESTABILITETSVURDERING IHT. NVE VEIELEDER 1/2019

A242363-RAP-RIG-001

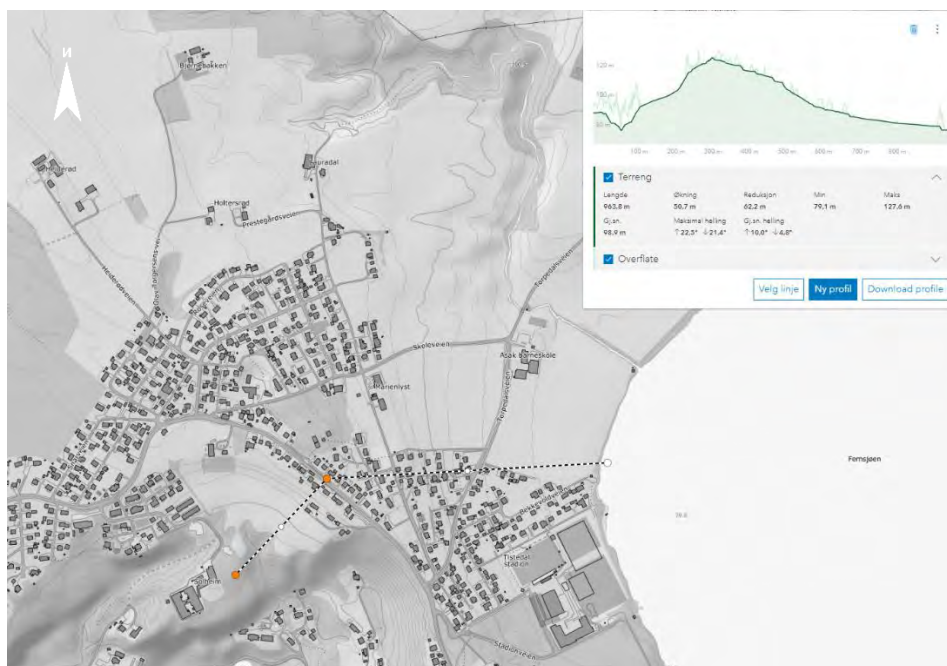
Figur 4-3 Terreng i snitt B-B (fra høydedata.no). Terrenghelling er 1:10 fra toppen av skråningen ned mot Torpedalsveien.

Bratthetskart fra NVE Atlas samt plassering av snitt A-A og snitt B-B er vist på Figur 4-1. Området rundt Asak bekk er utpreget ravineterreng. Sør for Asak bekk, der faresonen Tistedal øst ligger, er terrenget jevnt hellende ned mot Femsjøen. Høydeforskjell er ca. 50 m og helning 1:14 og 1:10 for hhv. snitt A-A og B-B. Terrengprofil for snitt A-A og snitt B-B ses på Figur 4-2 og Figur 4-3.

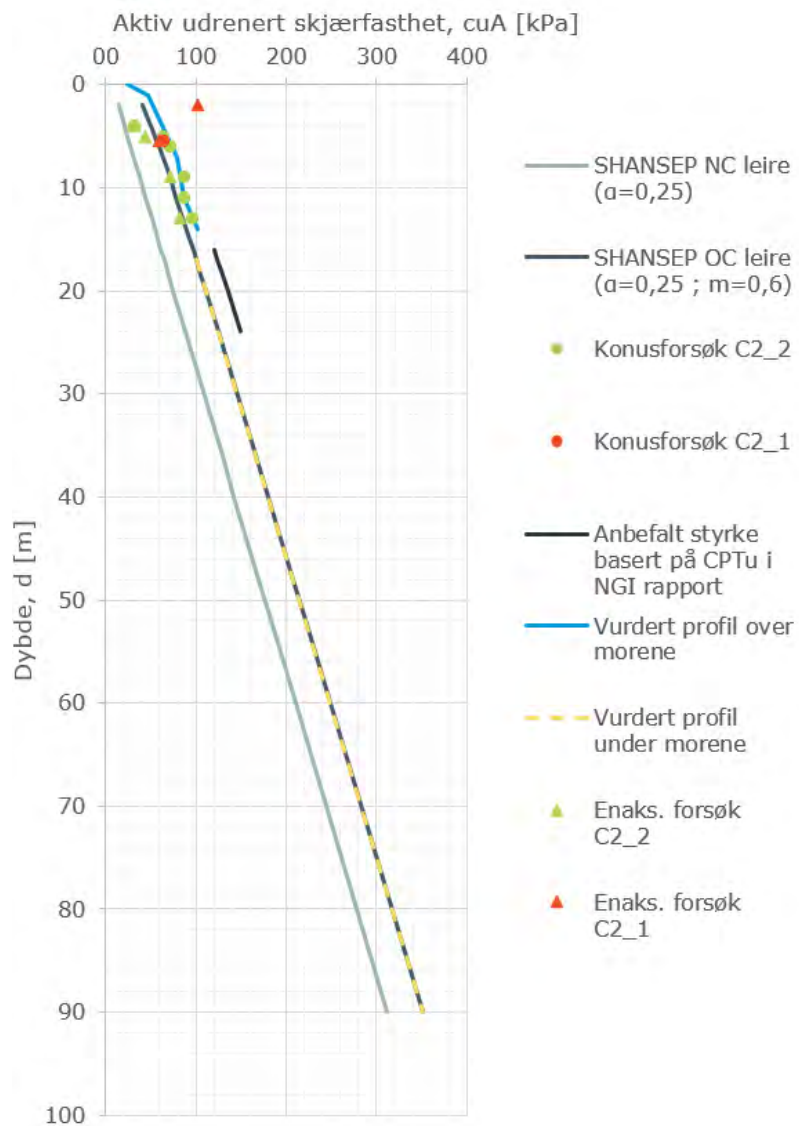
Figur 7-2 Vurdert  $c_{uA}$ -profil markert med blå og gul stiptet strek for lag hhv. over og under morene.
