Oppdragsnavn **Hydraulisk effekter av planlagte avbøtende tiltak ved Randklev bru**

Prosjekt nr. **1350057292**

Kunde **Bane Nor**

Fra **Rambøll AS**

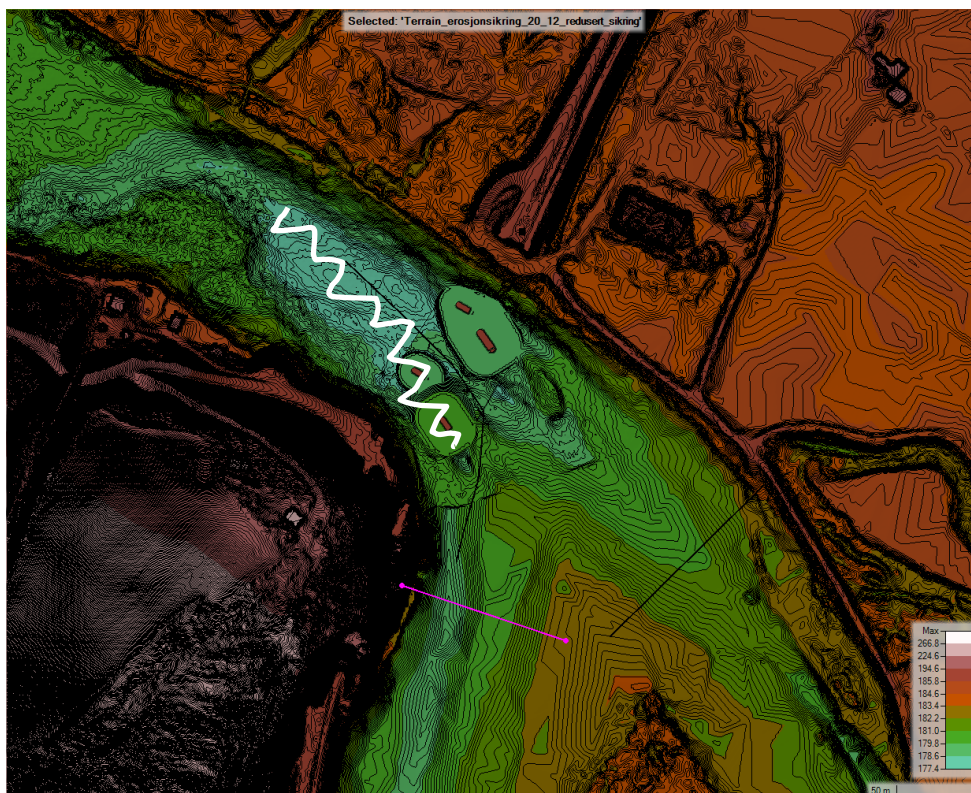
Figur 2 Kart over bunnen av elva. Strek som viser dypål og hvordan vannet ledes vestover. Kontur for hver 10 cm.

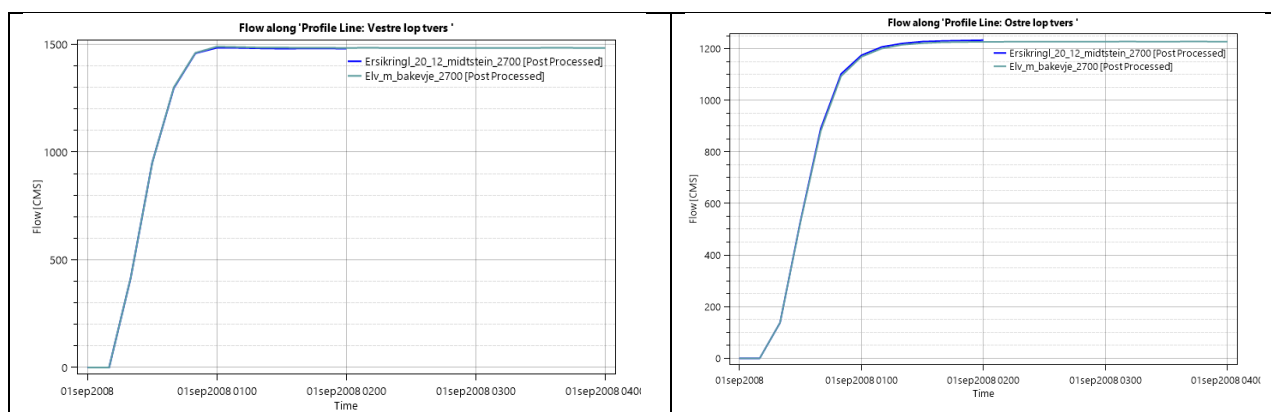
**Figur 5 Kurver som viser vannføring i de to ulike løpene ved vannføring på 2700 m³/s, vist for både med og uten øy og bakevje.**

At vannet svinger vestover til vestre løp, gjelder for alle vannføringer, men en større og større del vil strømme rett fram dess høyere vannføringen blir. For eksempel ved middelflom på 1320 m³/s fordeler vannet seg i de to løp som vist i figur 4 der det går 460 m³/s i østre løp og 820 m³/s i vestre løp og for 2700 m³/s viser figur 5 at det går 1500 m³/s i vestre og 1200 m³/s i østre. Figur 5 viser fordelinga for

både med og uten etablering av øy og bakevje og viser at det er ingen endring i fordelingen av vann i østre og vestre løp før og etter etablering av tiltaket.

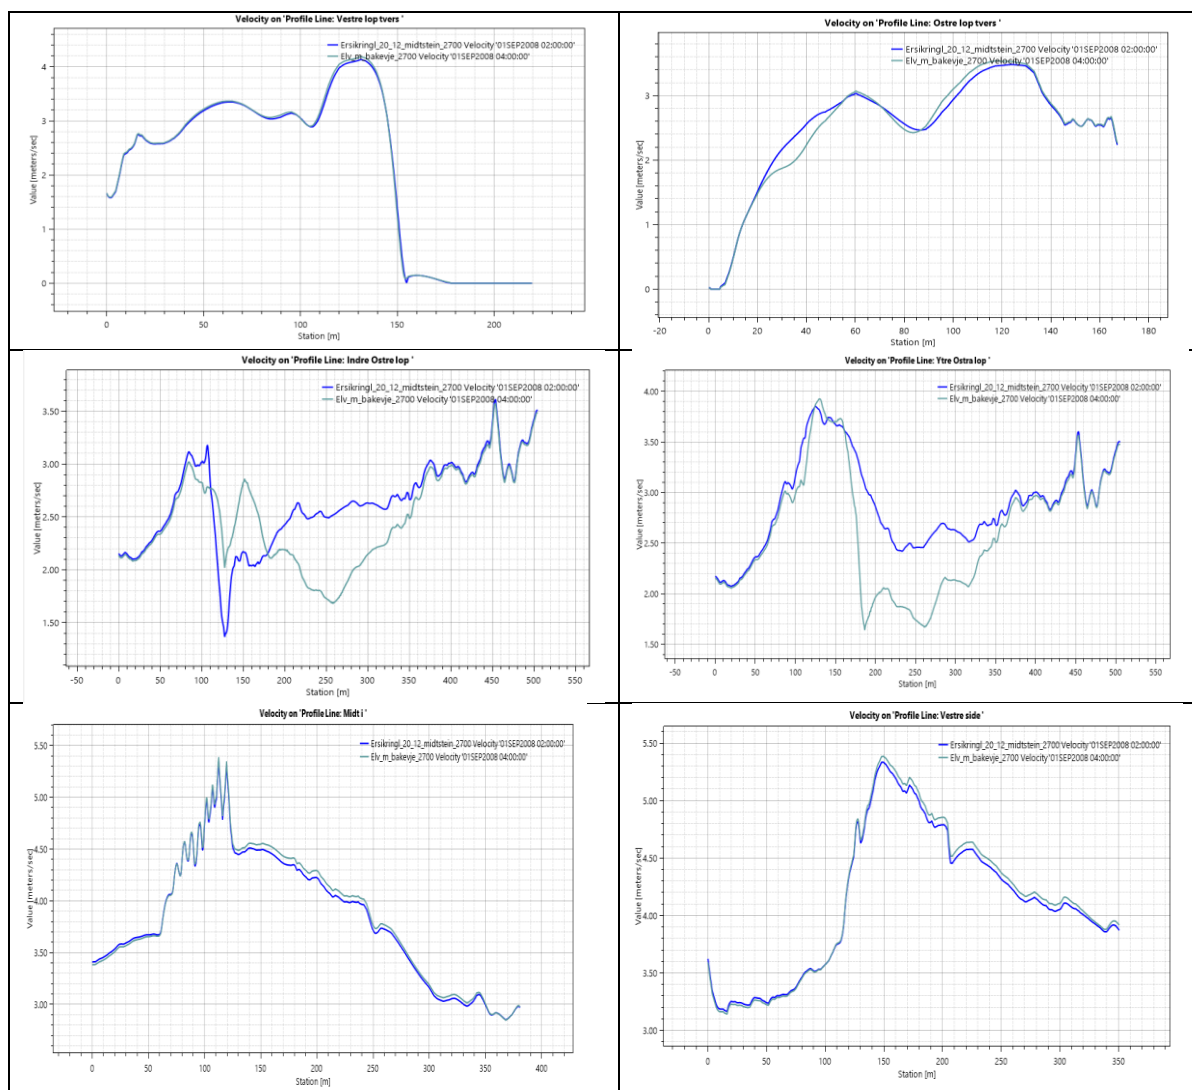
**Figur 7** Figurer som viser hvordan hastigheten endrer seg med og uten bygging av bakevje med øy. Figurene viser endringer for hastigheten langs de svarte linjene i figur 6.

Det er kjørt simuleringer for ulike vannføringer for å undersøke hvilke endringer i vannhastigheter som bygging av bakevja med øya vil forårsake. Figur 6 viser med svarte streker hvor de ulike hastighetsprofil i figur 7 er hentet fra. Figurene viser at det er nær ingen endring av vannhastigheten utenom akkurat på innsiden og yttersiden av øya som vist i de to midterste figurene. Her vil vannhastigheten nær øya bli lavere etter tiltaket som er naturlig da vannhastigheten avtar inn mot land på grunn av økt friksjon fra elvebredden.

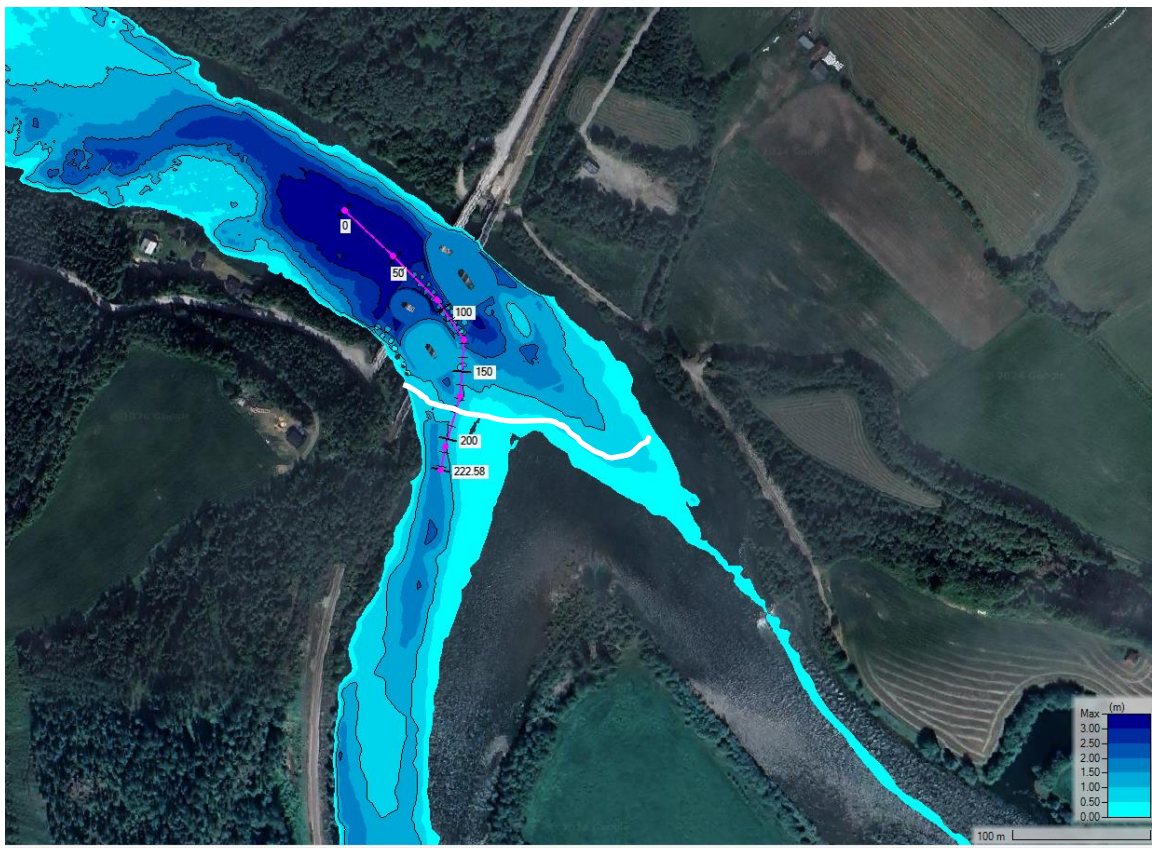
**Figur 9** Kart som viser vanddyb ved en vannføring lik  $50 \text{ m}^3/\text{s}$  i elva. Det se tydelig et mørkeblått parti oppstrøms bruene. Hvit strek viser de grunne partiene som stuver opp vatnet.

Dette fenomen gjenkjennes ved Randklev der det er en terskel/grunne nedenfor for jernbanebrua som bestemmer vannstanden oppover elva forbi utløpet av Våla og videre oppover, se figur 9 som viser vanddyppet ved 50 m<sup>3</sup>/s i elva. Her viser kartet at vanddybden ved brufundamentene er 1 til 2 m.

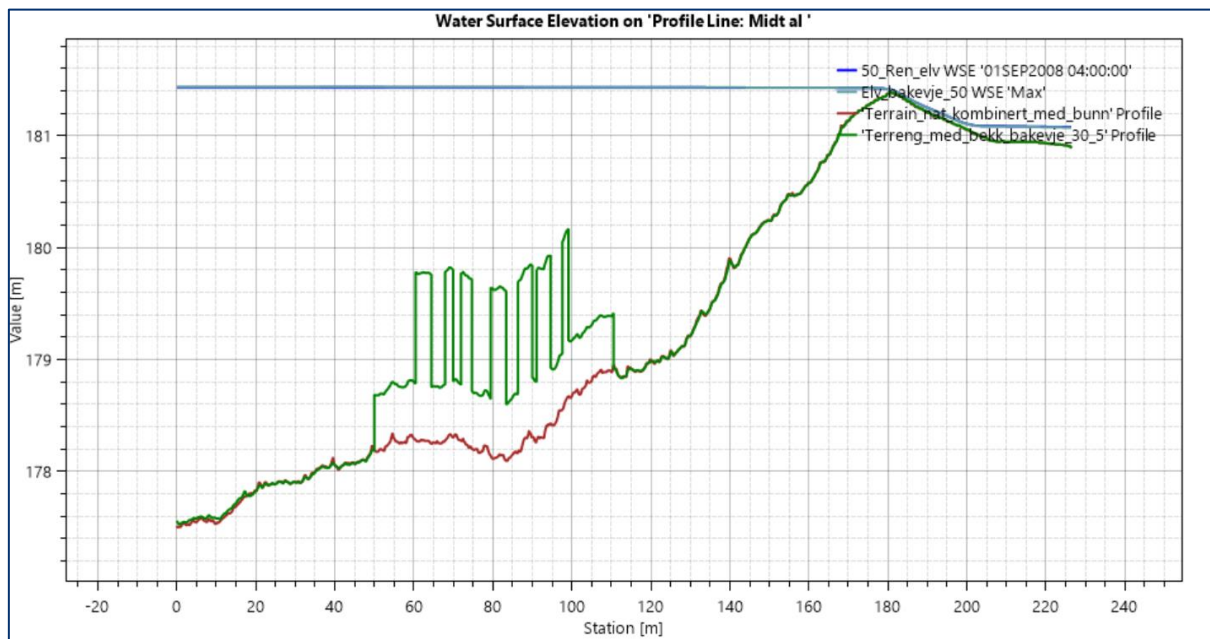
**Figur 10** Figur som viser vannstanden langs rosa strek i figur 4 med og uten tiltak. Det grunne og oppstuvende partiet nedenfor synes tydelig

Figur 10 og 11 viser hvordan sikringslaget rundt bruene blir liggende i et basseng der det alltid står vann og som gjør at endringer i elvebunnen i disse områdene har liten påvirkning på vannstanden der og oppover.

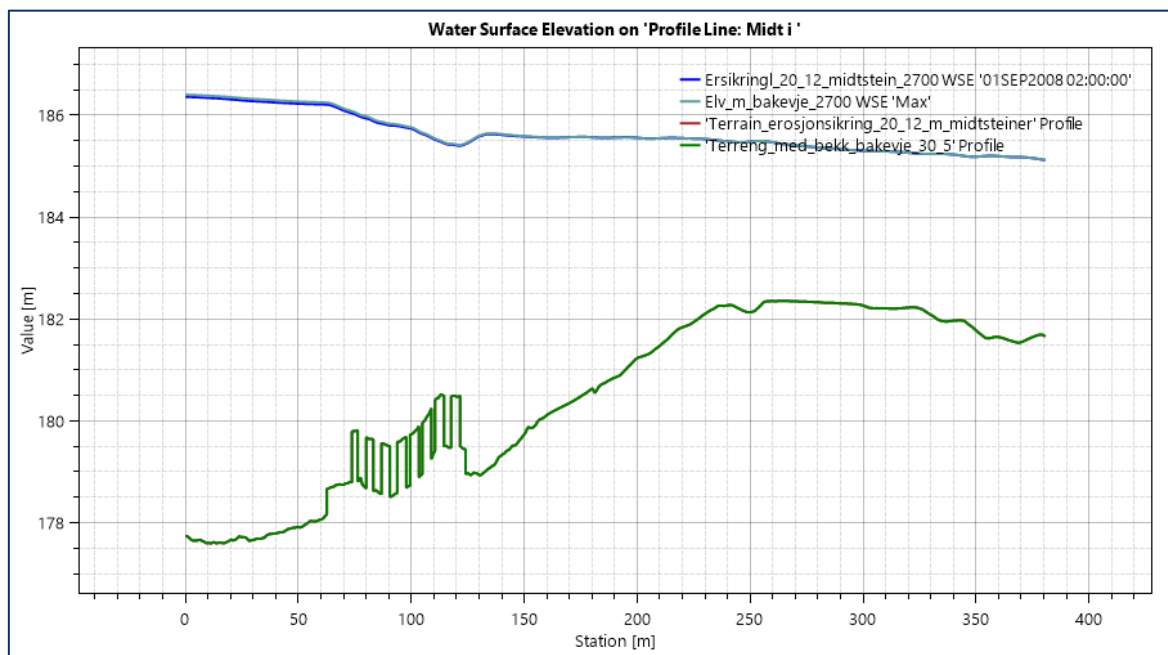
**Figur 11 Vannstand langs kurve merket «Midt i» i figur 6 for både med og uten øy og bakevje**
