# Sande områderegulering kvikkleire

VURDERING AV OMRÅDESTABILITET I  
FORBINDELSE MED OMRÅDEREGULERING  
SANDE

DOK.NR. 20200685-01-R  
REV.NR. 3 / 2021-04-16

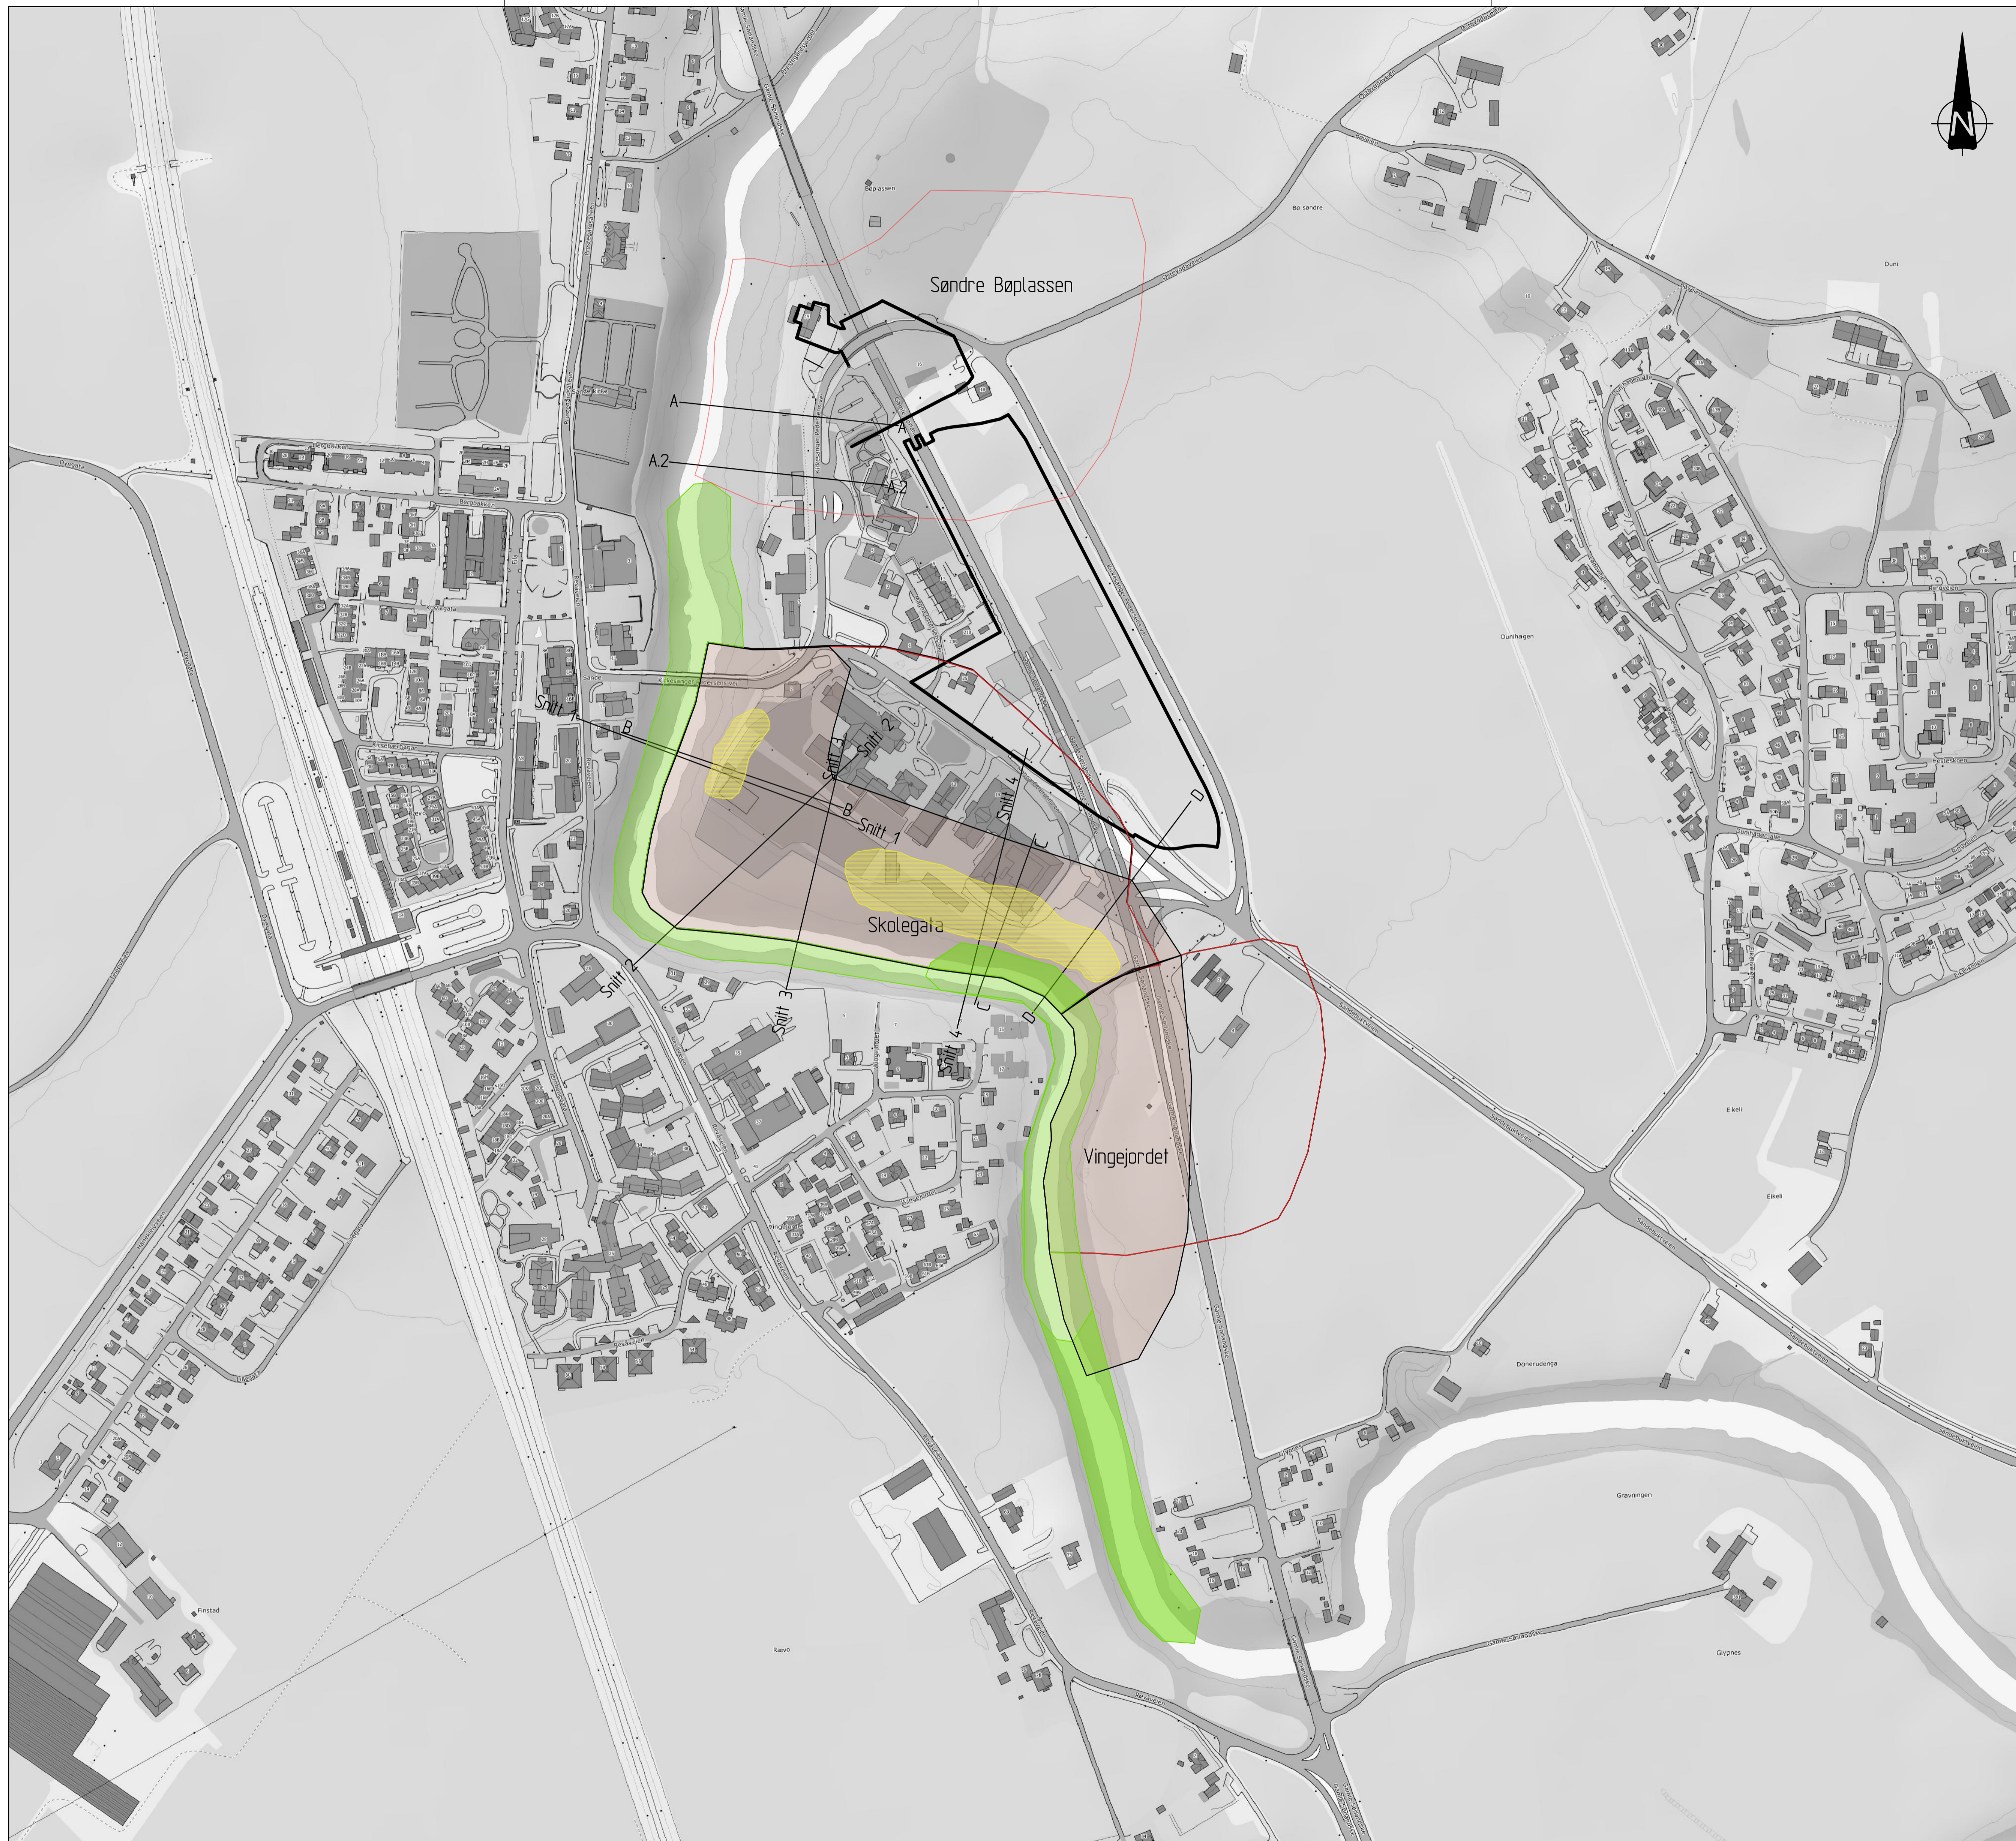
Tegningstittel: Omriss av tiltak	Tegningsnr.: 002	Rev.: 02
-------------------------------------	---------------------	-------------

- Kvikkleiresoner - løsneområder (fra nord: Søndre Bøplassen, Skolegata, Vingejordet)
- Kvikkleiresoner - utløpsområder (fra nord: Søndre Bøplassen, Skolegata, Vingejordet)
- Planlagte byggeprosjekter
- Områder som må avlastes

Tegning nr. 001	Oversiktstegning (borpunkter, profiler og omriss av planlagt utbygging)
Tegning nr. 002	Oversikt med foreslåtte tiltak/terrenginngrep
Tegning nr. 003	Tolkning av kvikkleireforekomst i borpunkt

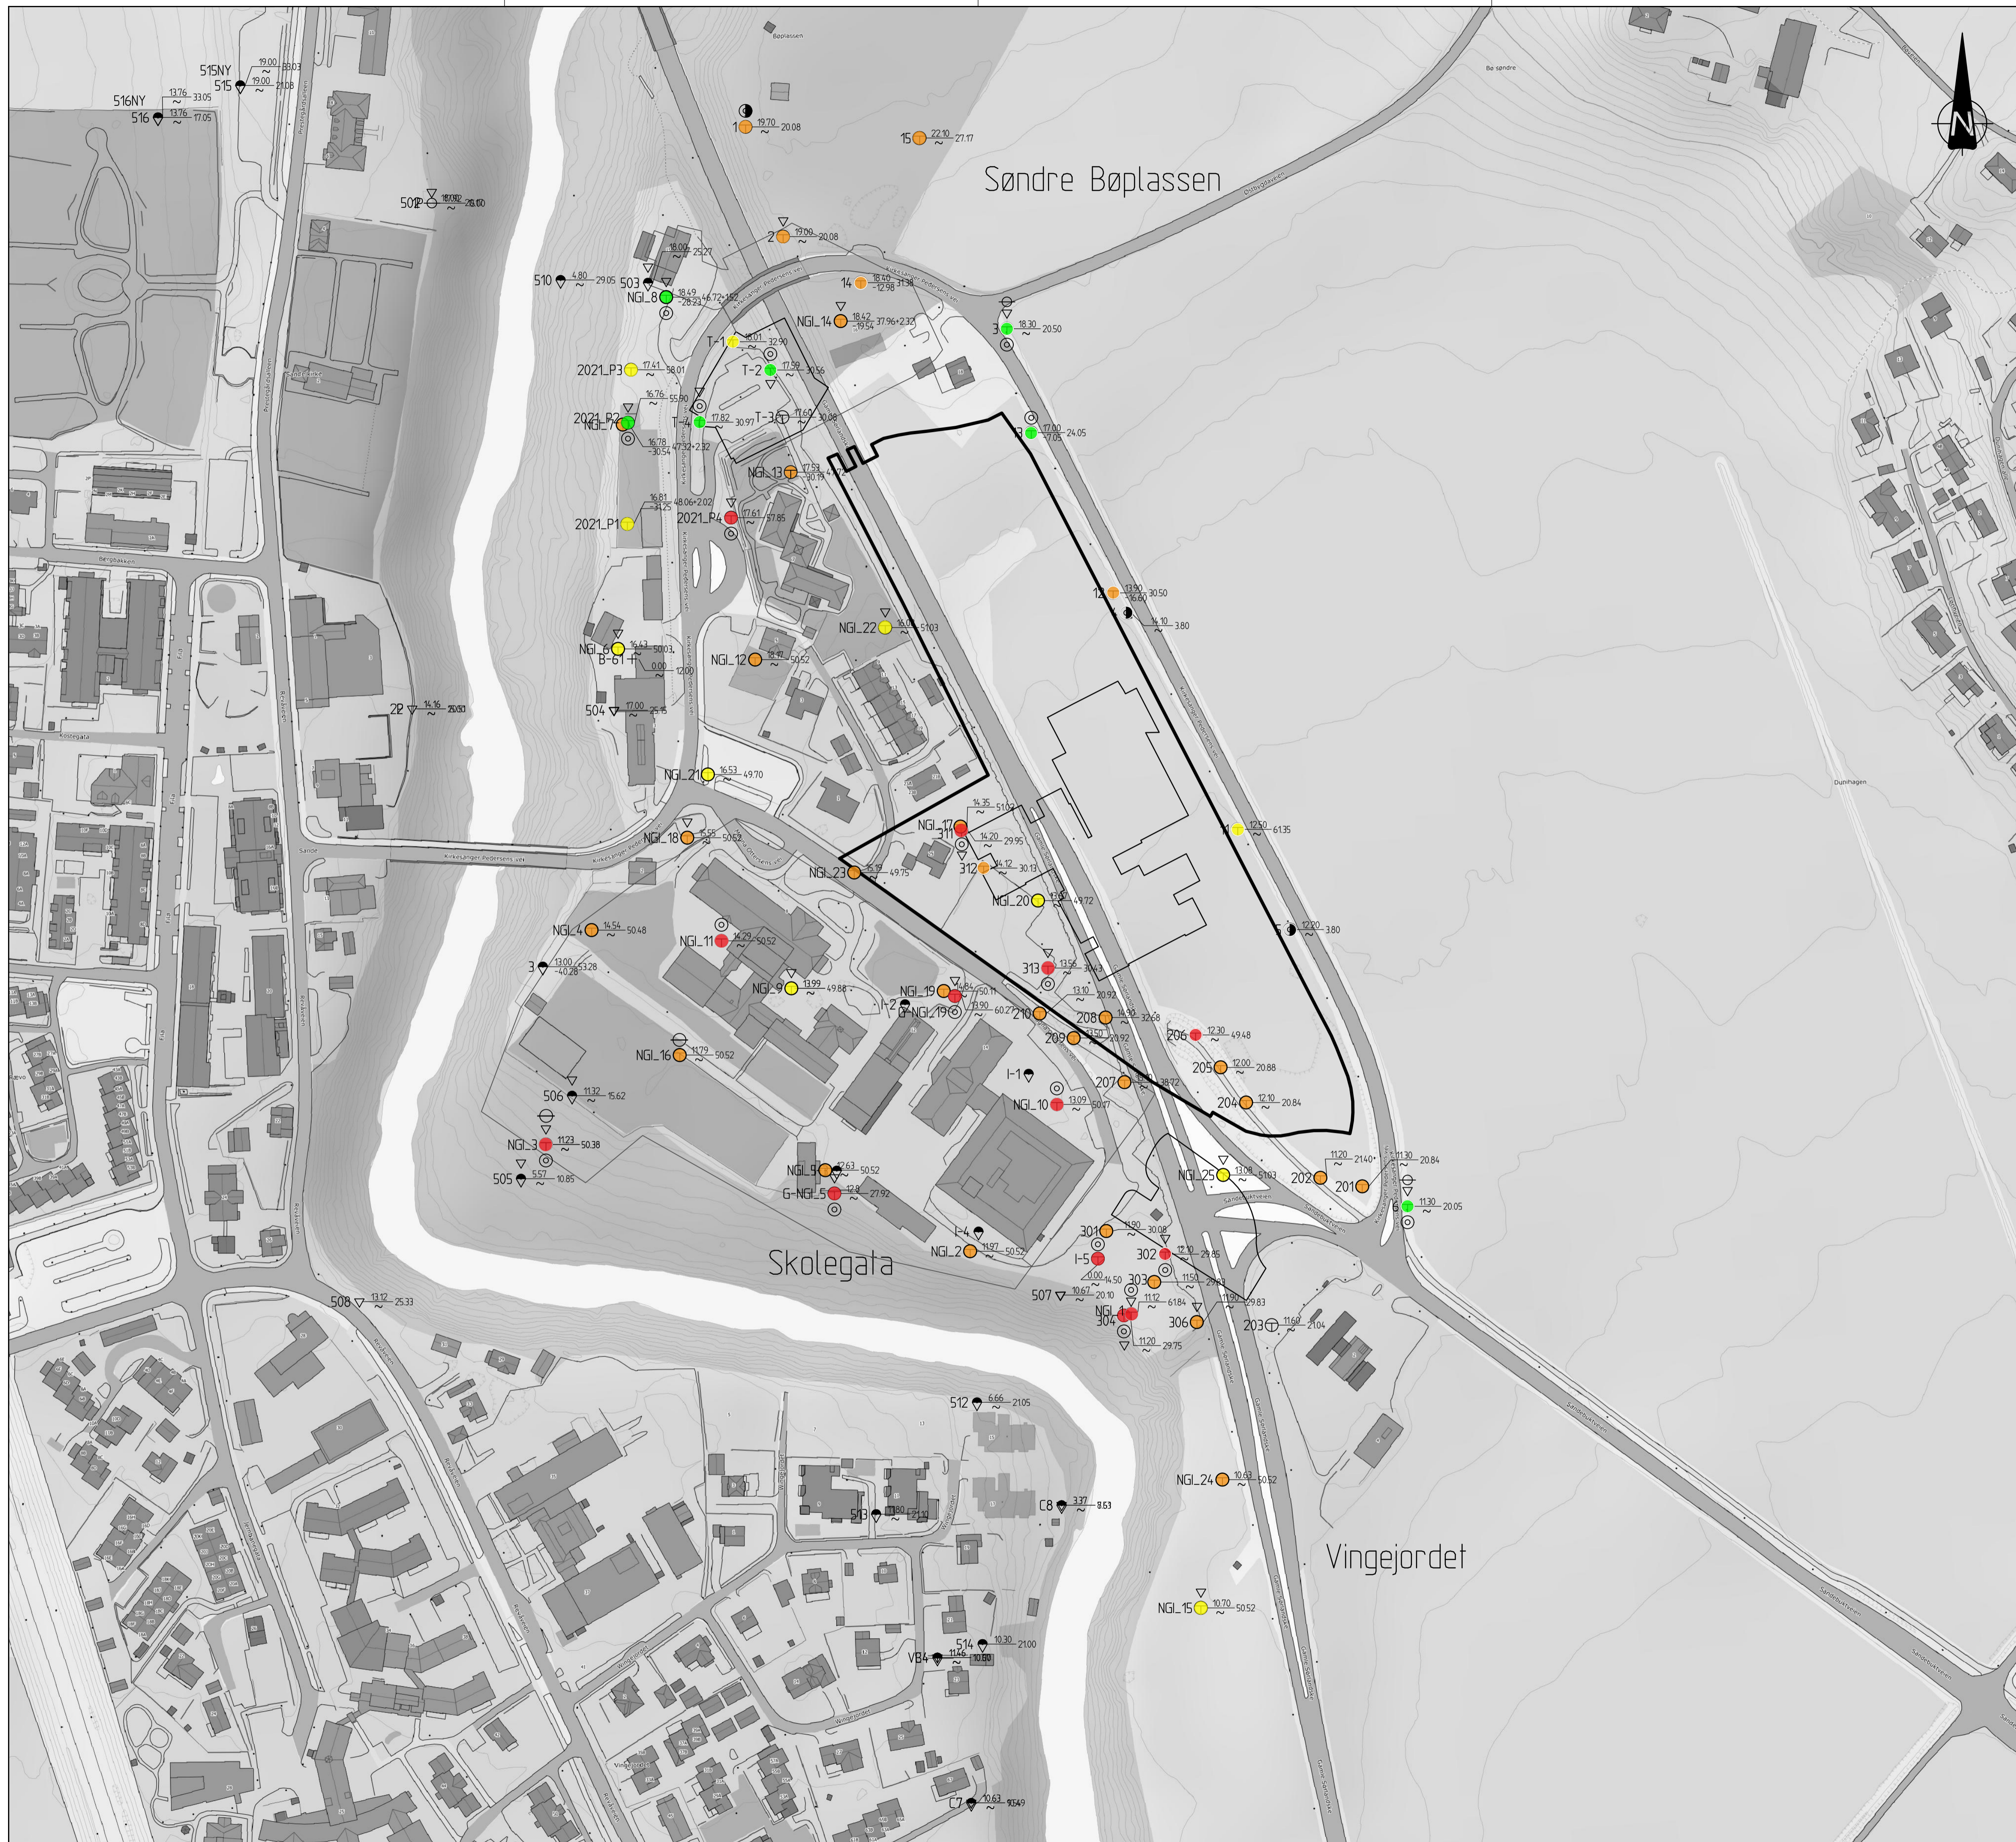
-Røde polygoner markerer kvikkleiresonene (fra nord til sør) Bøplassen Sør, Skolegata og Vingejordet.  
 -Blå polygoner markerer byggene i de ulike byggeprosjektene og området for boligbygging i Skolegata-sonen.  
 -Sorte polygoner markerer plangrensene for skoleutbyggingen og Meny-utbyggingen og omriss av boligutbygging.

Tegning 001 viser alle grunnundersøkelser som er utført i området. Basert på utførte grunnundersøkelser og opptegnede profiler er det gjort en revurdering av kvikkleiras utbredelse i de tre kvikkleiresonene. Tegning 003 viser alle grunnundersøkelser utført i området med tolkning av kvikkleireforekomst. Det er nedenfor vist fem profiler (Figur 4, Figur 5, Figur 6, Figur 7 og Figur 8), som sammen med Figur 3, er bakgrunn for løseområdets geometri for sone Søndre Bøplassen, Skolegata og Vingejordet.

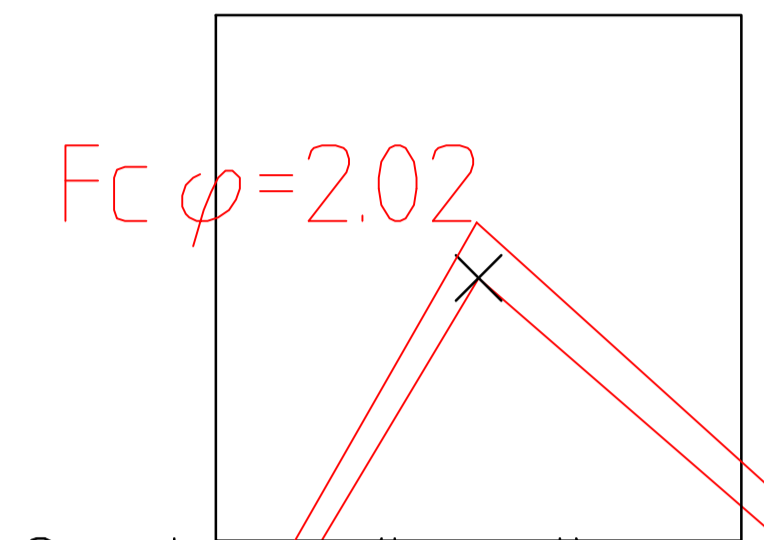
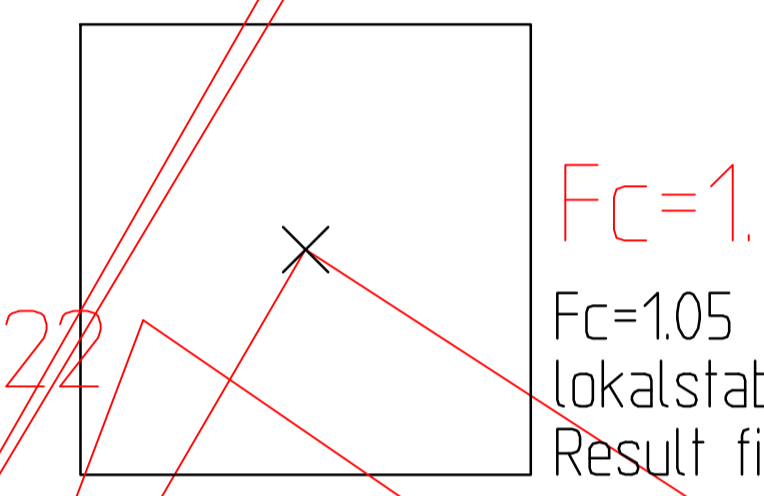
Tegningstittel:	Tegningnr:	Rev:
Profil D-D Dagens situasjon	B2	02

$F_c = 1.21$

lokalstab Brudd lenger bak mot varmesentral

$F_c = 1.05$

lokalstab skraningsfront

$F_c \varphi = 1.22$

SuA-profil tolket fra 302 og 304 (se vedlegg A)  
Shansep-SuA-profil med tidligere overlaging på kote +19 moh

Planlagt varmesentral er vurdert i (nytt) profil D-D. Profilet ligger øst i kvikkleiresone *Skolegata*. Omriss av planlagt varmesentral er vist på tegning 001.

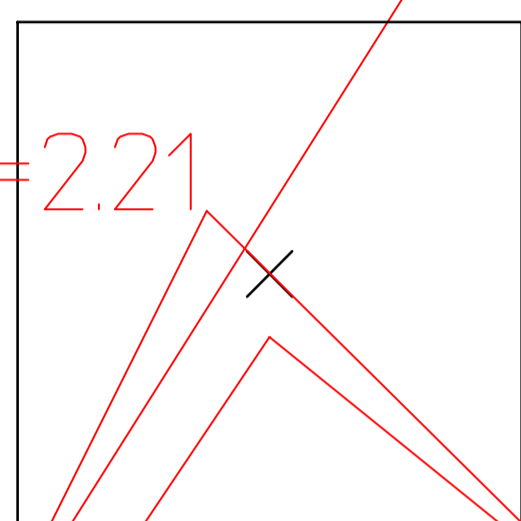
Rev	Tegningstittel	Tegningsnr	Rev
02	Profil D-D Tiltak, avlastning	C2	02

$F_c=1.40$

$F_c=1.40$   
 global\_brudd mot varmesentral\_lokalstab bak  
 Result file : g:\geoarkiv\20200685\stabgraf.rit\profil d - lpi - tiltak\_mms og sgo.R3

$F_c \varphi = 2.21$

$F_c=1.71$

$F_c=1.71$   
 lokal\_skraningskant\_foran  
 Result file : g:\geoarkiv\20200685\stabgraf.rit\profil d - lpi - tiltak\_mms og sgo.R4

SuA-profil tolket fra 302 og 304, men med reduserte effektivspenning etter avlastning (se vedlegg A)

Shansep SuA profil med tidligere overlagering på kote +19 moh

SuA-profil tolket fra 302 og 304 (uten reduserte effektivspenning etter avlastning), se vedlegg A

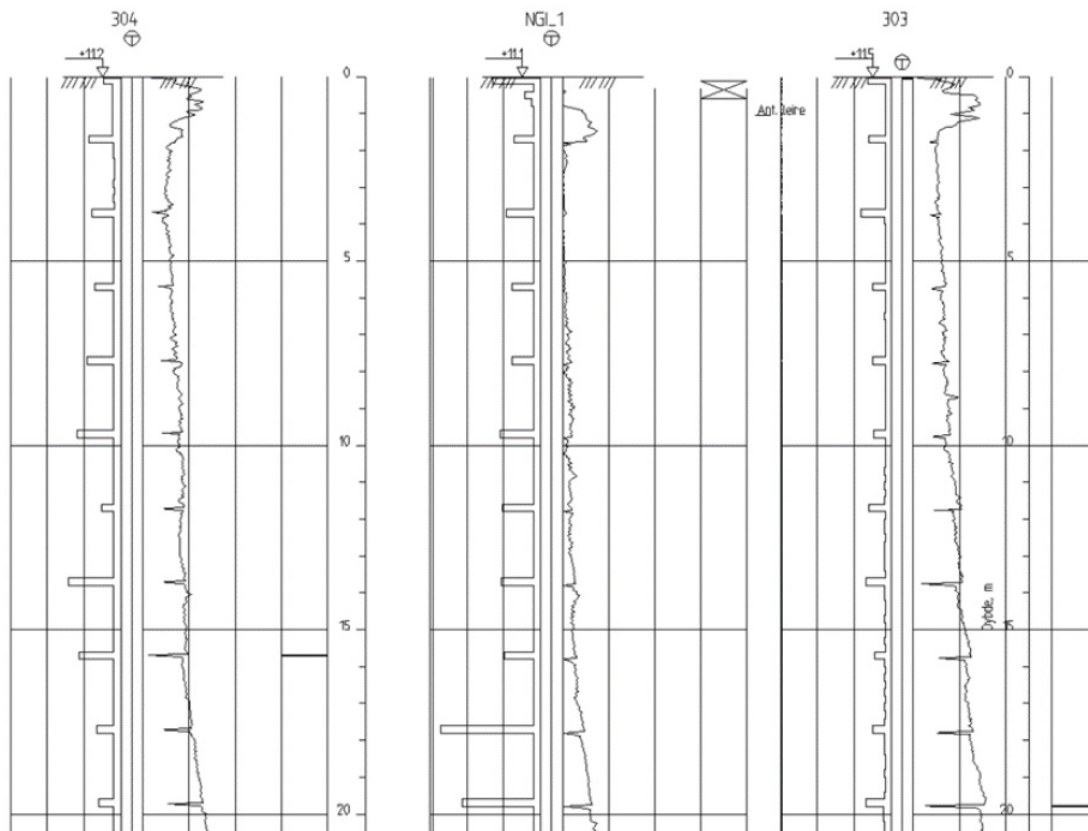
Figur 1. Viser totalsonderinger til 20 m dybde utklipp fra Geosuite. Fra venstre 304, NGL\_1, og 303.

NGI\_1 viser lite samsvar med totalsonderingene i nærheten, og har blitt tolket som kvikkleirelag i rapporten og viser tegn på instrumentfeil. Punkt NGL\_1 er typisk for hoveddelen av totalsonderingene listet opp under kontrollpunkt 3.5 over.

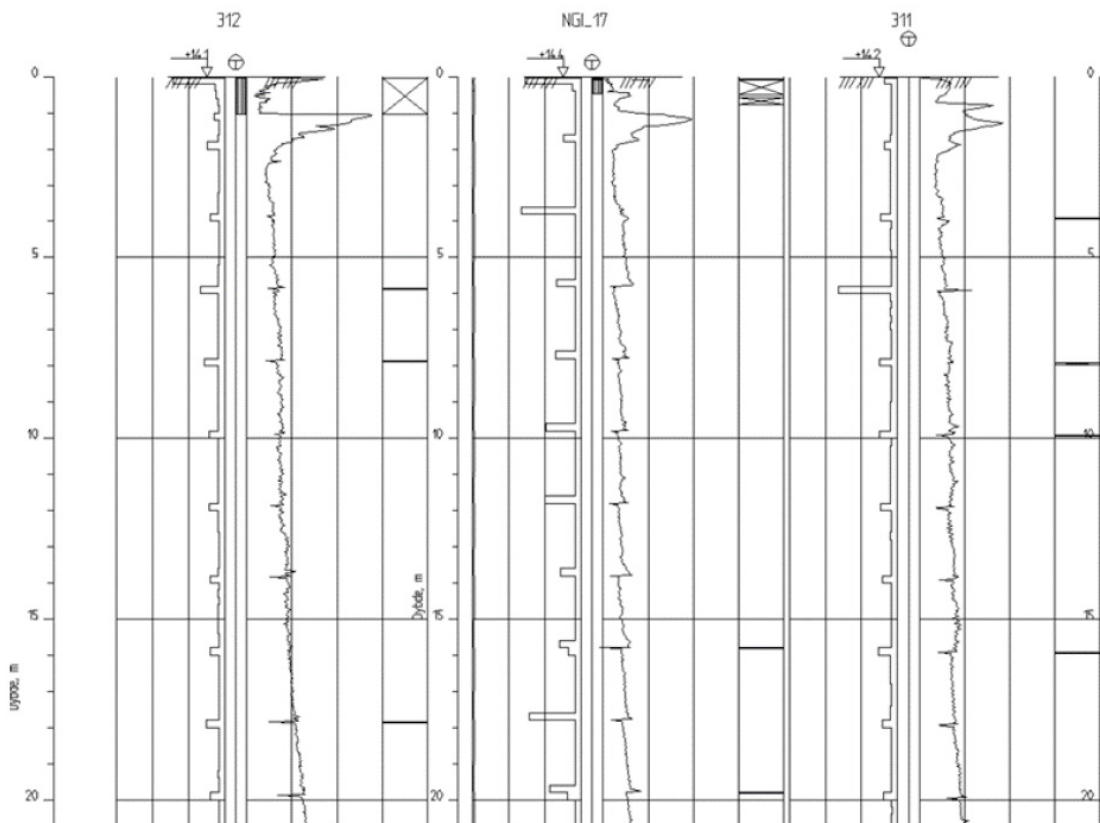
Figur 2. Viser totalsonderinger til 20 m dybde utklipp fra Geosuite. Fra venstre 312, NGL\_17, og 311.

Punkt NGL\_17 viser noe mer samsvar med totalsonderingen rundt, men har tendens til litt «juletre» ved hvert stangskifte (2m) som kan tyde på spenning/friksjon ved bunn av hvert stangskifte.

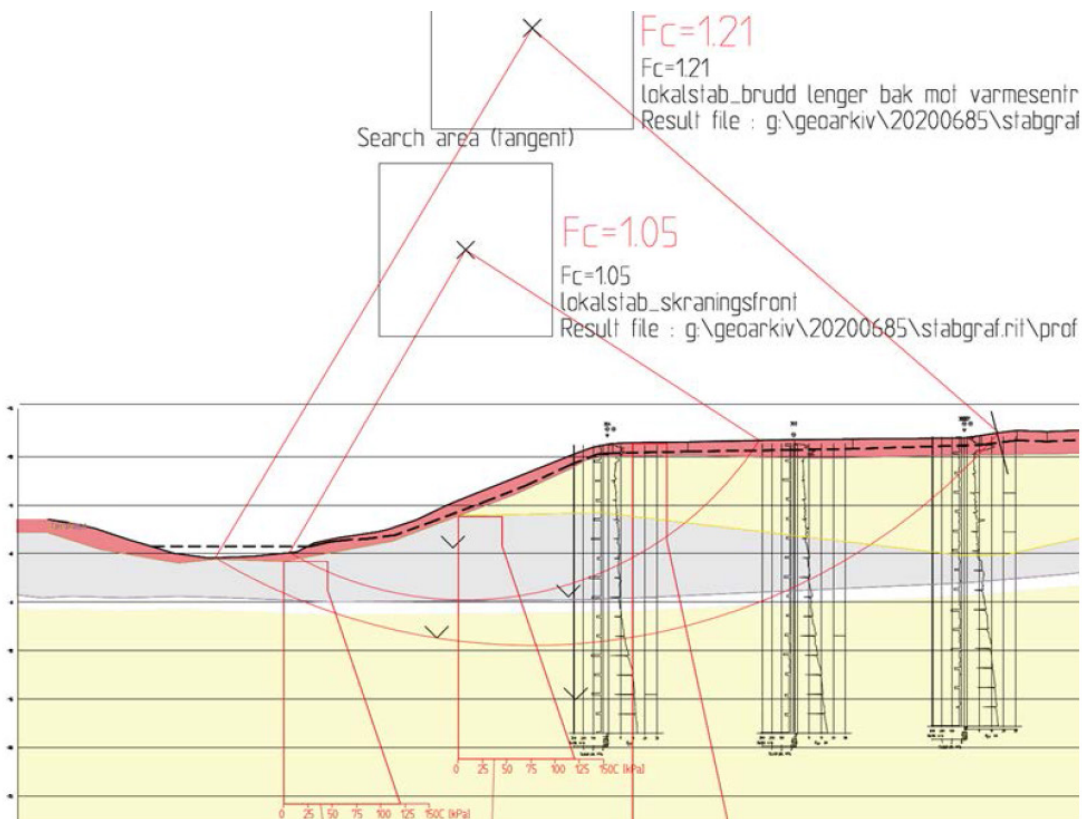
Figur 4 Snitt D-D denne rapporten (kvikkleire grått, lag 3)

Nedenfor er snittene vist for C-C og D-D (figur 3 og 4).

NGI: Det er nok samme avsetning her (marin avsetning). Hvorvidt leira har blitt såpass utvasket til å bli kvikkleire avhenger av lokale grunnvannsforhold. Kvikkleire og sprøbrudmateriale er som nevnt ovenfor en definisjonssak som henger på sensitivitet og omrørt fasthet. Den samme avsetning kan ha varierende grad av utvasking og dermed sensitivitet.
