► Vurdering av konsekvenser for naturmiljø og allmenne interesser

Nedlegging av dammer i Røgdenvassdraget

Oppdragsnr.: 5183766 Dokumentnr.: Versjon: E02 Dato: 2023-02-22

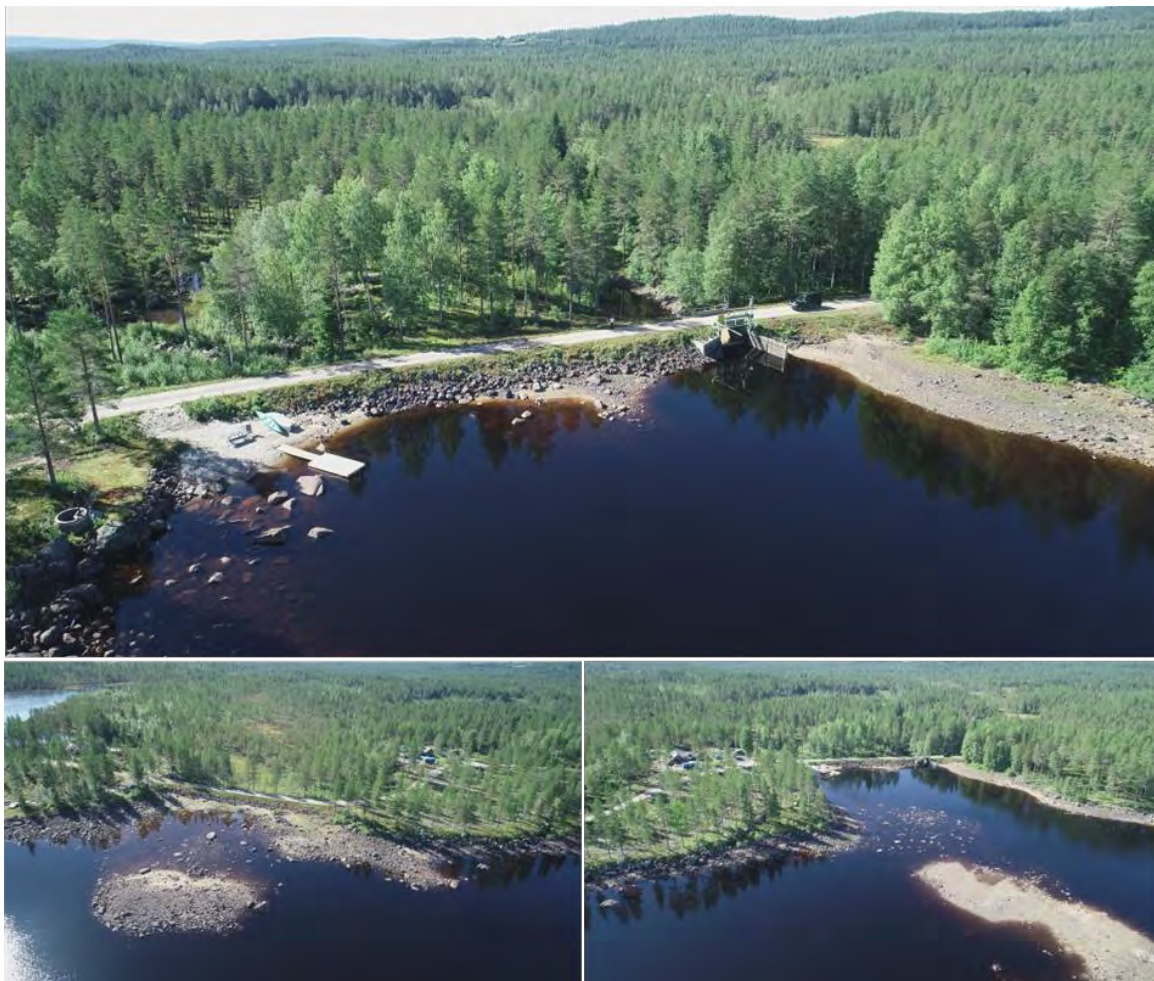
Figur 2-1: Bildene viser en vannstand i Nordre Røgden på ca. 368,55 moh. Bildene ble tatt på befaring den 22.08.22.

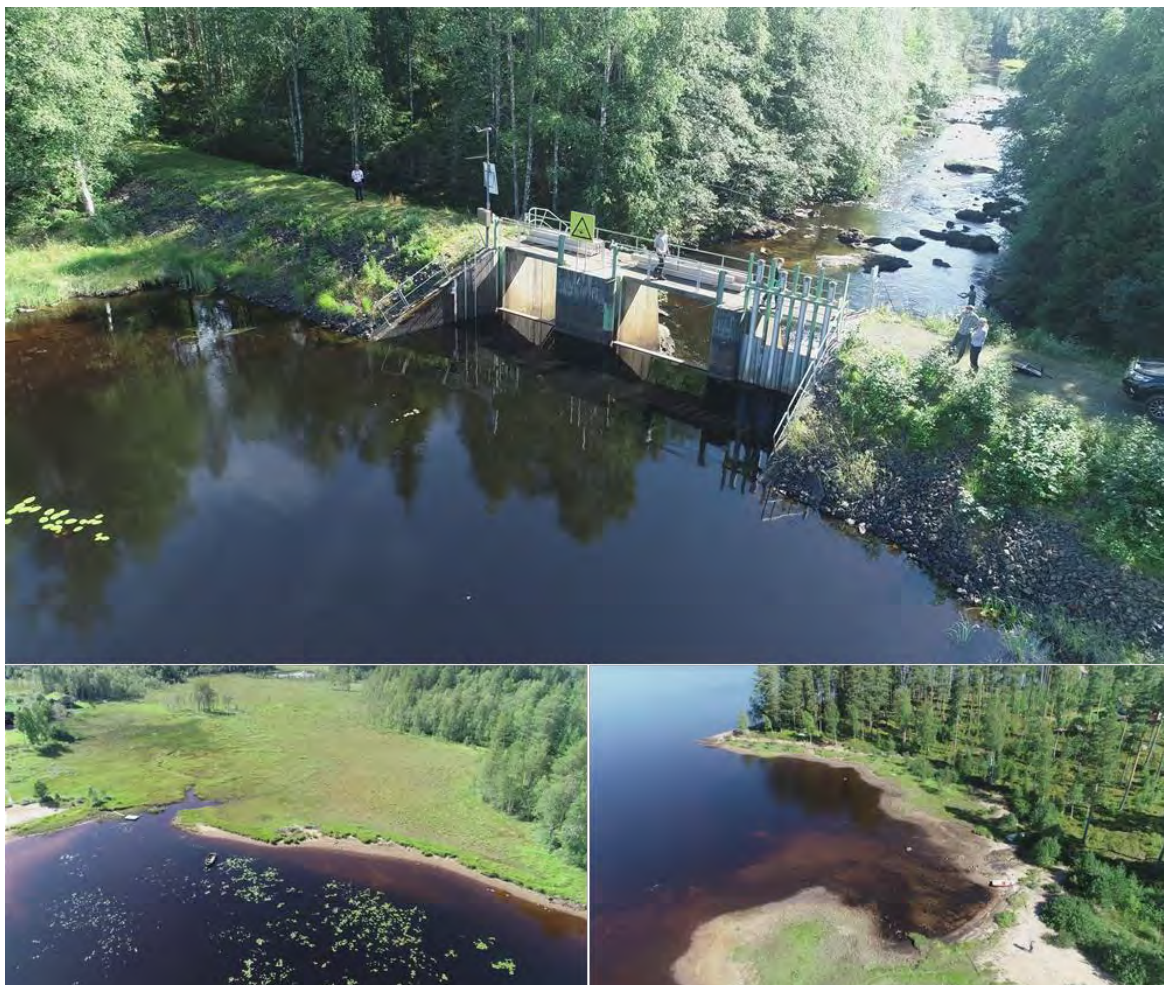
Figur 2-2: Bildene viser en vannstand i Mellom Røgden på ca. 330,05 moh. Bildene ble tatt på befaring den 22.08.22.

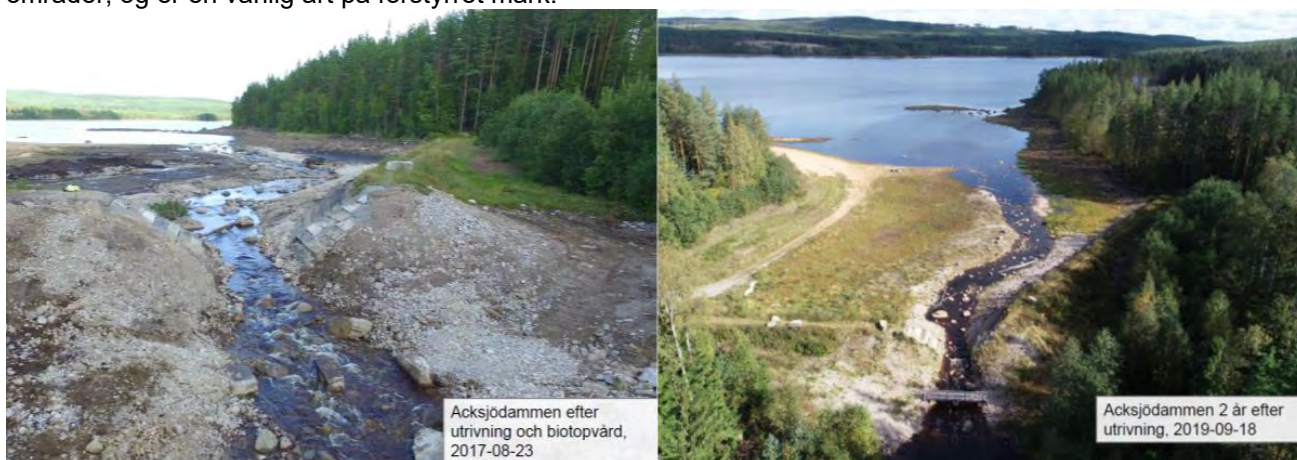
Figur 3-1: Bildene viser eksempel med damrivning fra Acksjönsdammen i Sverige. Det øverste bildet viser blottlagt bunnsubstrat etter nedtapping. Bildet til høyre viser dekning og fremvekst av vegetasjonen 2 år senere. Foto: Norconsult Sverige

Acksjön, Värmland – Etter to sesonger så man etablering av et vegetasjonsdekke og fremvekst av busker der bunnforholdene besto av gytje og dy. Allerede noen uker etter nedtapping var det spiring i det nylig blottlagte bunnsubstratet vist i Figur 3-1. På partier med større steiner og grus uten vekstmasser tok etableringen lenger tid. Det ble ikke foretatt tiltak for å fremskynde vegetasjonen i strandkanten.

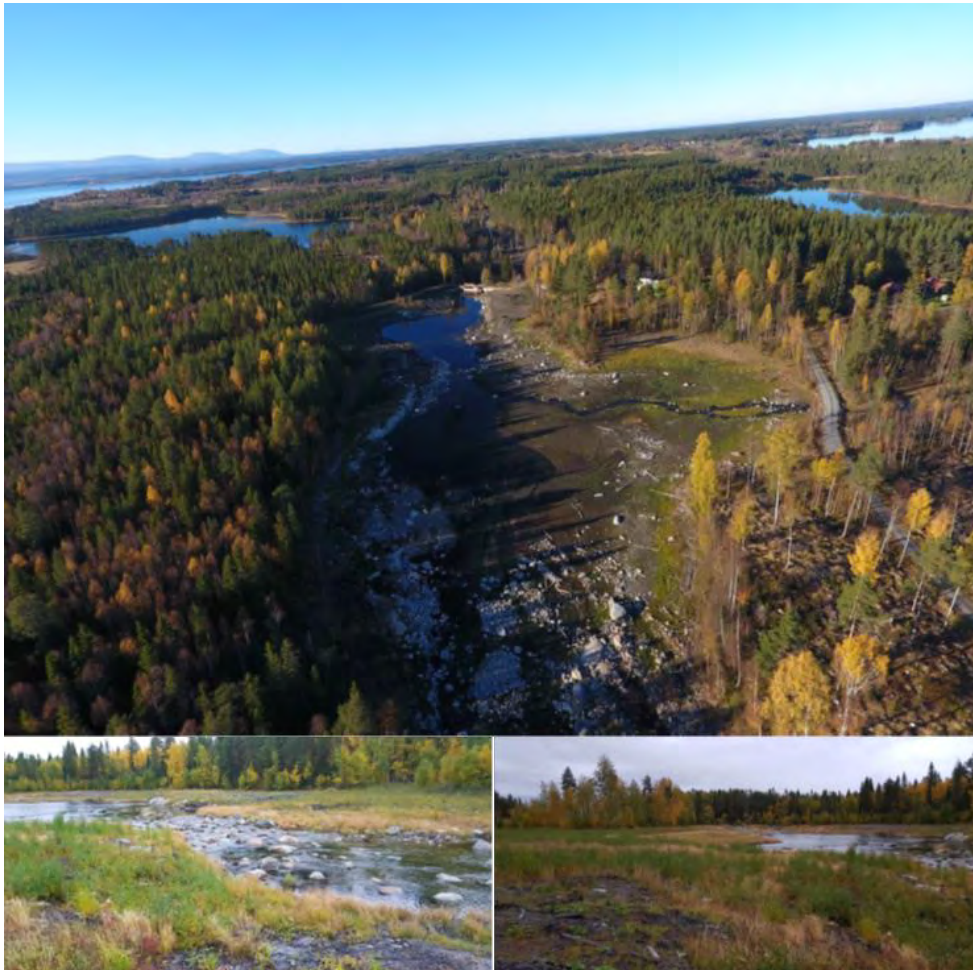
Figur 3-2: Øverste bildet fra Åvjandammen viser fremspring av vegetasjon på blottlagte løsmasser i kanstsonen i samme sesong som nedtapping. De nederste bildene er tatt i 2020, 4 år etter nedtapping. Vegetasjonen inneholder nå fremvekst av løvtrær og gressarter. Foto: Norconsult Sverige.

Ävjandammen, Jämtland – Bilder tatt i oktober, samme sesong som nedtapping av dammen viser fremspring av vekster på blottlagte løsmasser (øverst i Figur 3-2). Etter fire år er områdene dekket av småvekster av løvtrær med blant annet bjørk (nederst i Figur 3-2). Hestehov sees spredt på fortsatt åpne områder, og er en vanlig art på forstyrret mark.
