# **Golfstubben 2–4, Oslo**

## **250038 Notat RIG01**

### **Sikkerhet mot naturpåkjenninger og innledende geotekniske vurderinger**

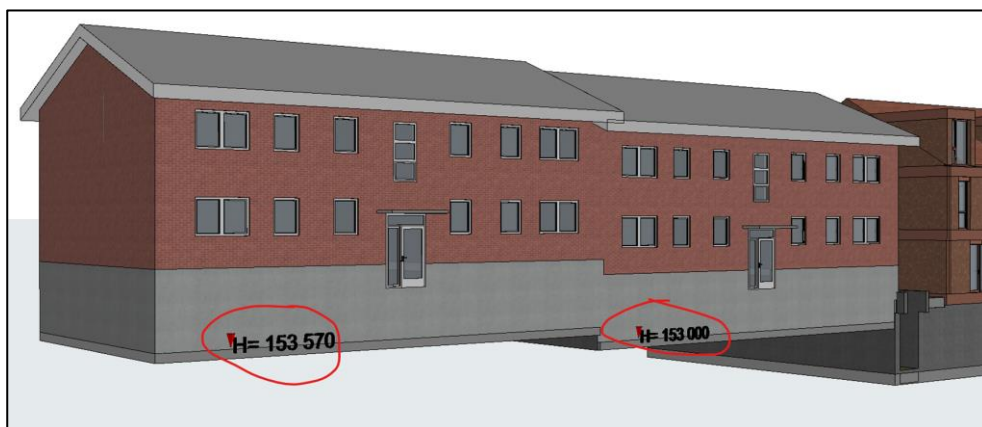
Figur 4.1 Kotenivå eksisterende bygg Golfstubben 2–4. Planlagt bygg til høyre

Det er opplyst at eksisterende bygg ved Golfstubben 2–4 har kjeller et halvplan ned fra inngangsplanet. Ok. kjellergulv for eksisterende bebyggelse er på kote +153,57 og +153, se figur 4.1. Basert på byggetegninger for eksisterende bygg virker uk. fundament å ligge ca. 0,5–0,7 meter under ok. gulv (10 cm betong over 25 cm kult over 30 cm fundament skissert på byggetegninger), se figur 4.2. Det tilsvarer kote +152,3–153,1.
