Oppdragsgiver: Rogaland Fylkeskommune  
Oppdragsnavn: Bussveien Havnegata - Høgevollsveien  
Oppdragsnummer: 635996-31  
Dokumentkode: 635996-31-RIG-NOT-001  
Utarbeidet av: Mari Thu Randulff  
Oppdragsleder: Martin Mitchell  
Dato: 21.11.2025  
Tilgjengelighet: Åpent

## BVHH - Notat områdestabilitet

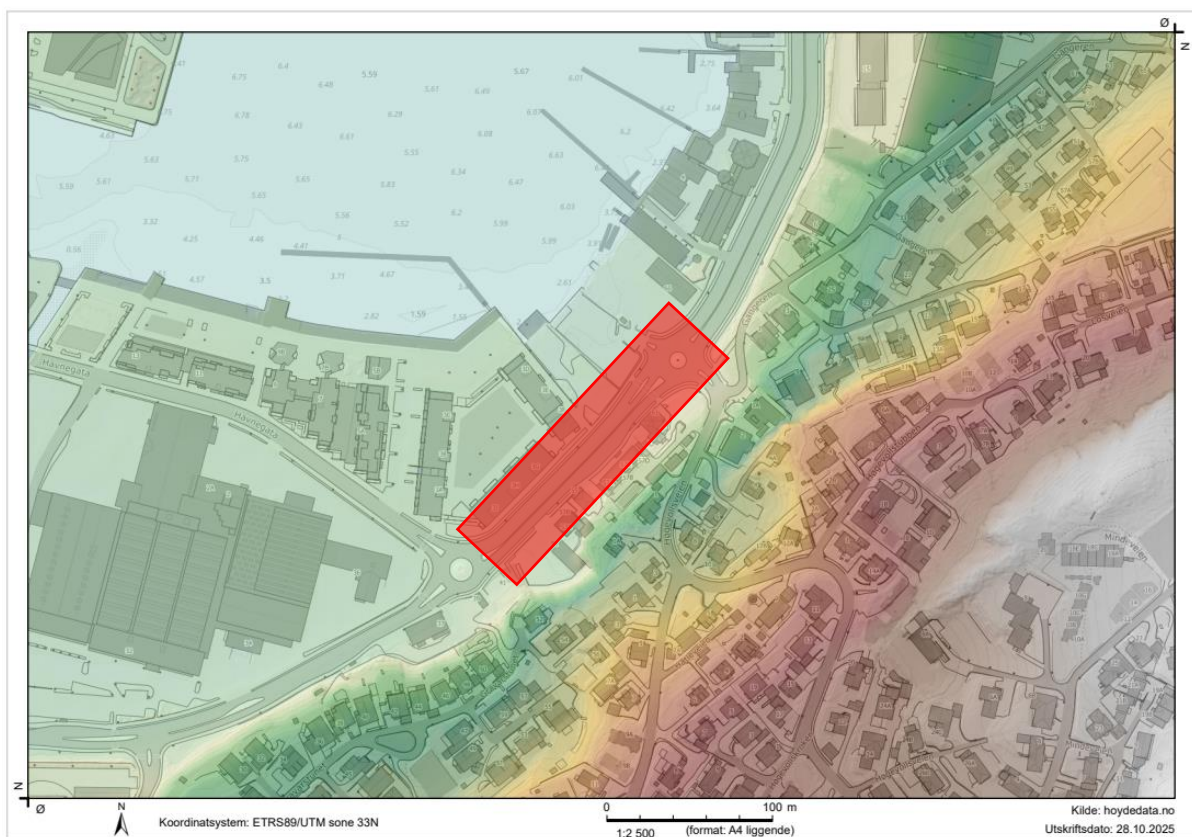
Figur 2-1: Terrenget innenfor planområdet markert med rødt. Grønn til rød farge indikerer stigende terreng. Kilde: hoyedata.no.

Terrenget innenfor planområdet ligger på ca. kt. +1,5 til kt. 2,5. Terrenget generelt i området faller fra Skjeraberget mot sørøst til Vågen i Gandsfjorden mot nordvest (Figur 2-1).
