Dato: 04.02.2025  
Dokumentnr.: 118569n1rev1  
Prosjektnr.: 114993  
Utarbeidet av: Jon Adsersen Gulbrandsen  
Kontrollert av: Geir Solheim

## **Drammen. Åssiden, områderegulering Travbanen - Bergskaug** **Utredning områdestabilitet**

Foreliggende notat oppsummerer utredning av områdestabiliteten for prosjektet.

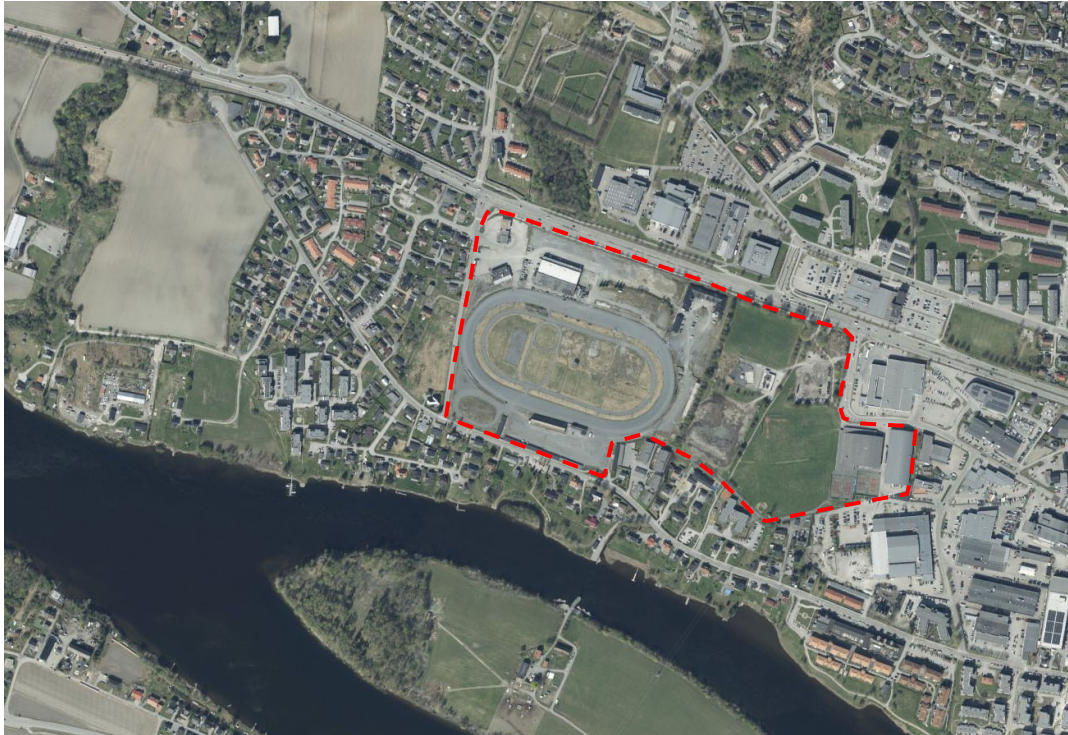
Figur 3 viser flyfoto av området, der utbyggingsområdet er markert omtrentlig med rød stiplet linje.

Figur 3. Flyfoto fra <https://www.norgebilder.no/> (datert 2024).

Terrenget i området faller generelt fra Buskerudveien og ned mot Drammenselva med skråningshelning varierende mellom ca. 1:10 til 1:20. Fra Buskerudveien og videre mot nord ligger terrenget generelt tilnærmet flatt. Nord for planområdet og Rosenkrantzgata faller terrenget ned en bekkeravine.
