Tiltaksplan

20058 - Sikringstiltak mot kvikkleireskred i
kvikkleiresone 1073 Tronstad og 1637
Korsgata, Leksvik

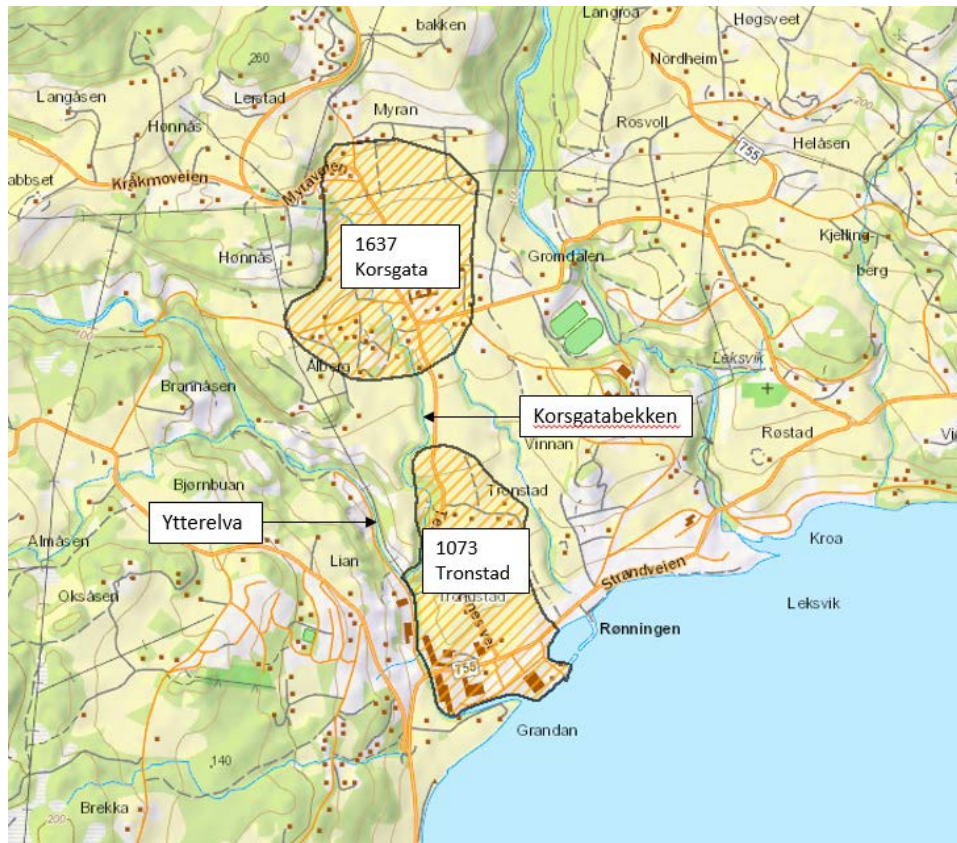
Figur 1: Oversikt over tiltaksområdet i Leksvik.

Korsgatabekken er en sidebekk til Ytterelva i Leksvik. Bekken har sitt utspring fra Luråsen, om lag 325 m.o.h, og munner ut i Ytterelva like oppstrøms Grandan Industriområde. På vei mot utløpet går bekken gjennom to kvikkleiresoner klassifisert til «middels» faregrad og «meget alvorlig» skadekonsekvens: 1637 Korsgata og 1073 Tronstad (Figur 1).

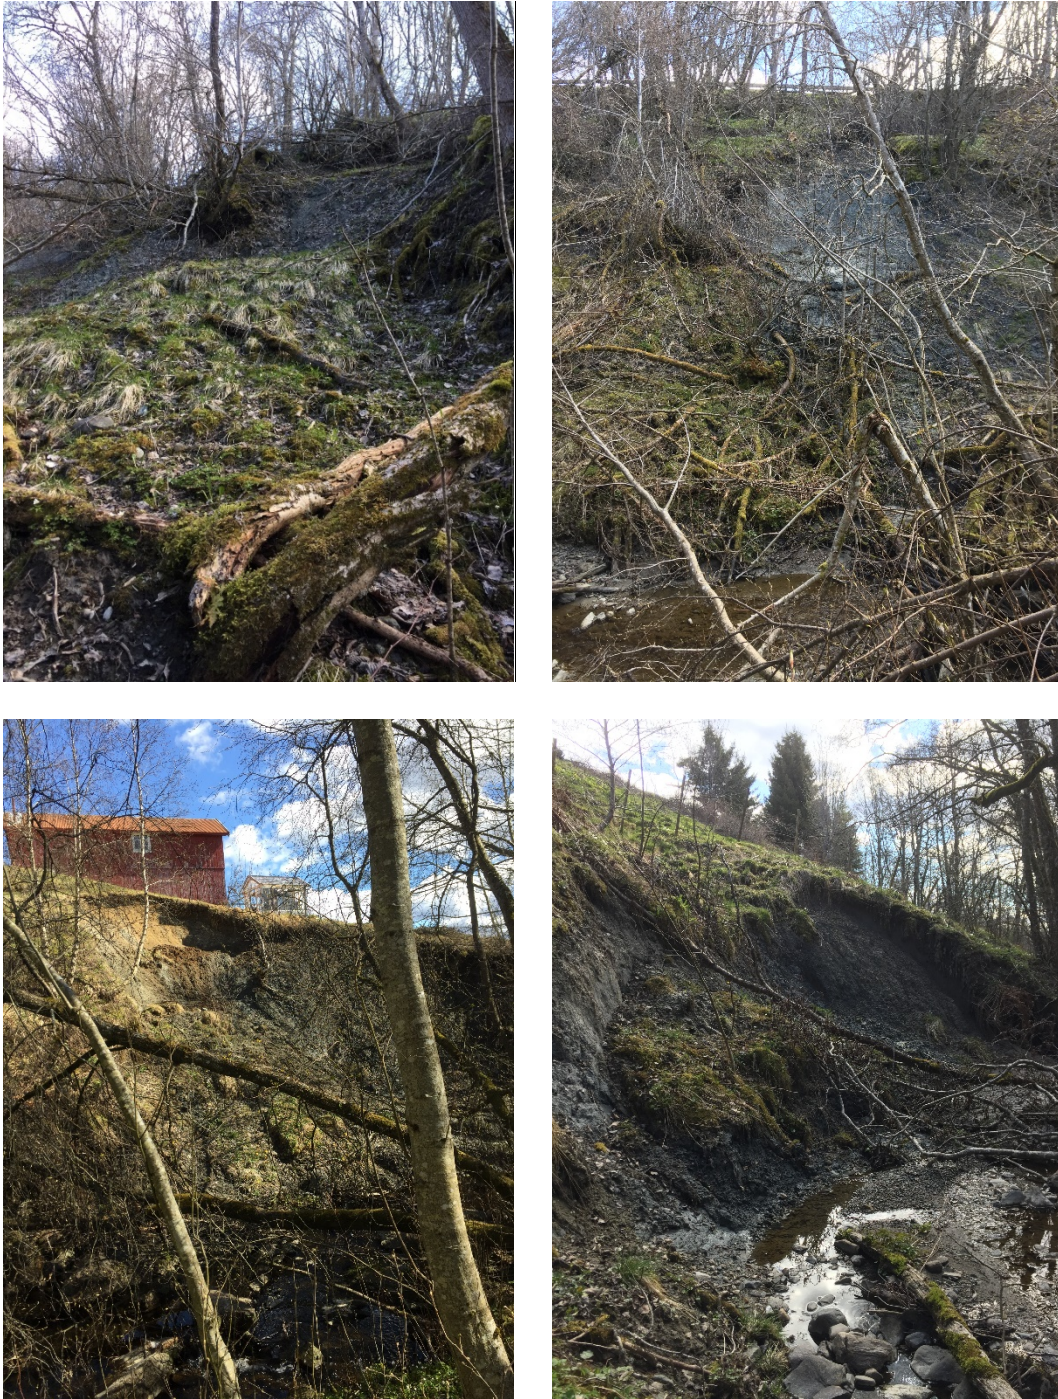
Figur 4: Kraftig erosjon og flere utglidninger i Korsgatabekken

NVE har imidlertid gjort en kartlegging av erosjonsforholdene i Korsgatabekken, som viser aktiv erosjon over strekninger av bekken som berører kvikkleiresonene, i tillegg til flere utglidninger fra de høye og bratte skråningene (Figur 4). Flere av utglidningene starter nært innpå eksisterende bebyggelse og infrastruktur. Massene i området er lett eroderbare og bekken er relativt bratt. Lite demping i feltet gjør at den raskt får stor vannføring med stor hastighetsenergi og erosjonspotensiale. Etter NVEs vurdering er det dermed behov for erosjonssikring i Korsgatabekken slik at en hindrer initialutglidninger som kan medføre bakovergrepene kvikkleireskred.

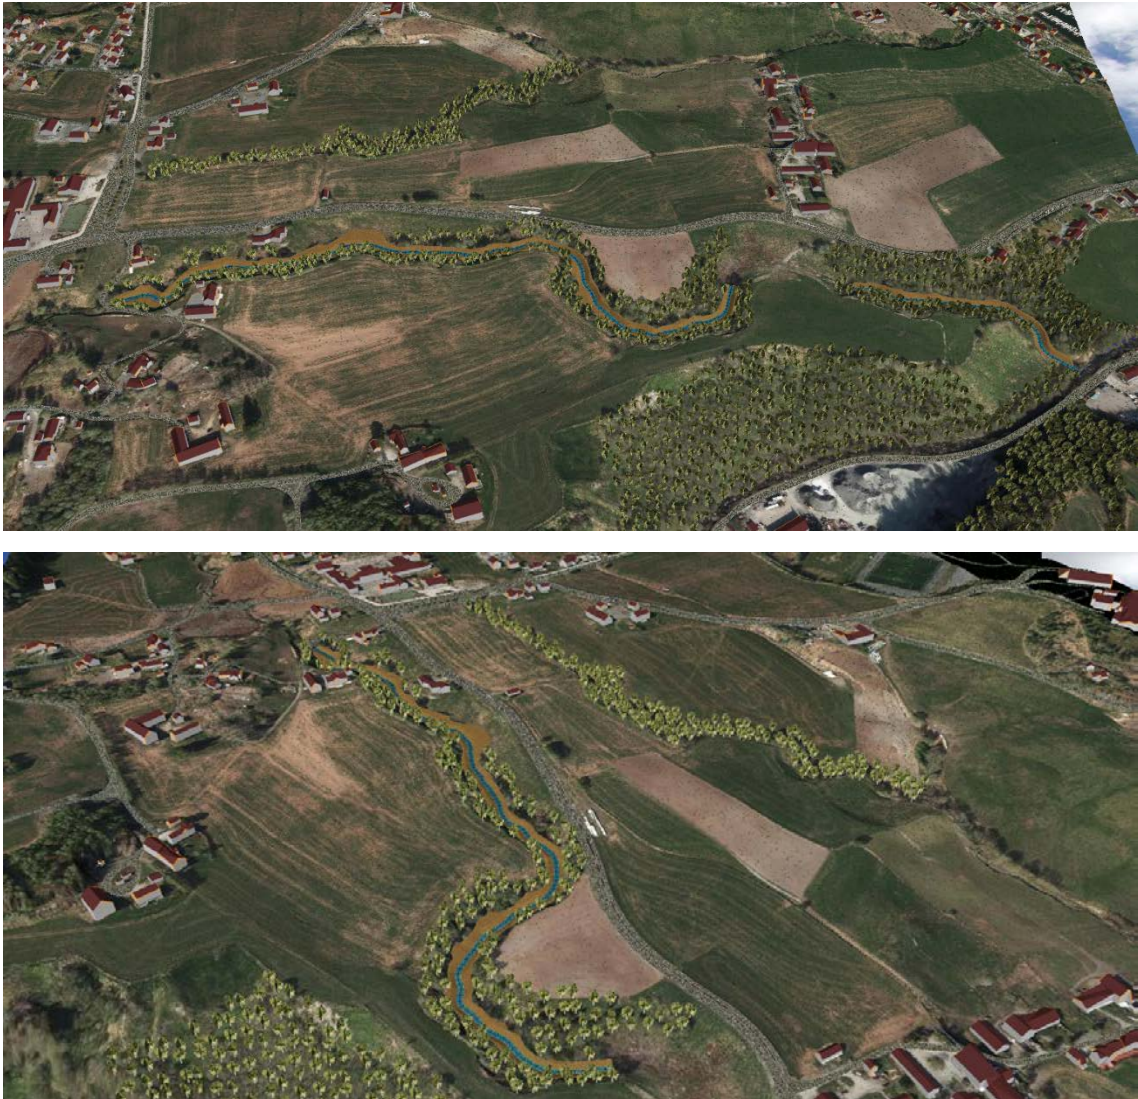
Figur 6: 3D-modell av sikringstiltaket i Korsgatabekken.

Sikringstiltaket i Korskatabekken og Ytterelva er prosjektert i prosjekteringsverktøyet Gemini Terrain 13. Som utgangspunkt for prosjekteringen benyttes en terrengmodell basert på laserscannede høydedata fra Kartverket. Alle tiltak er prosjektert i 2D/3D og kan leveres som filer til maskinstyring for anleggsmaskiner (Figur 6). I tillegg utarbeides tradisjonelle lengde- og tverrprofil.

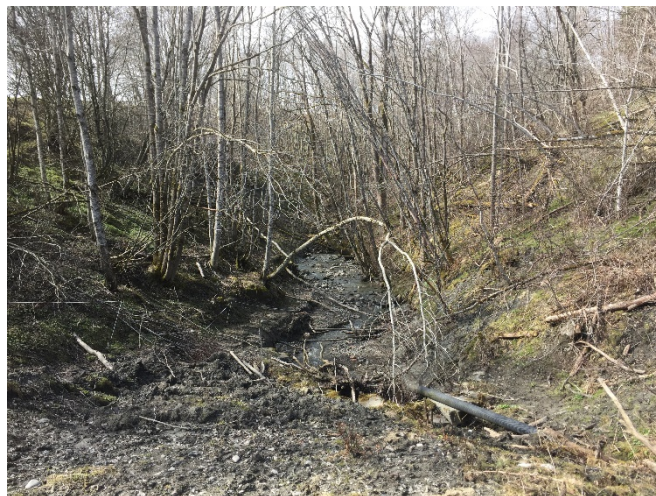
Figur 7: Korsgatabekken går i en lengre kulvert mellom P730-P870. Erosjonssikringen vil gradvis gå over i eksisterende terreng høyde ved kulvertens innløp og utløp.

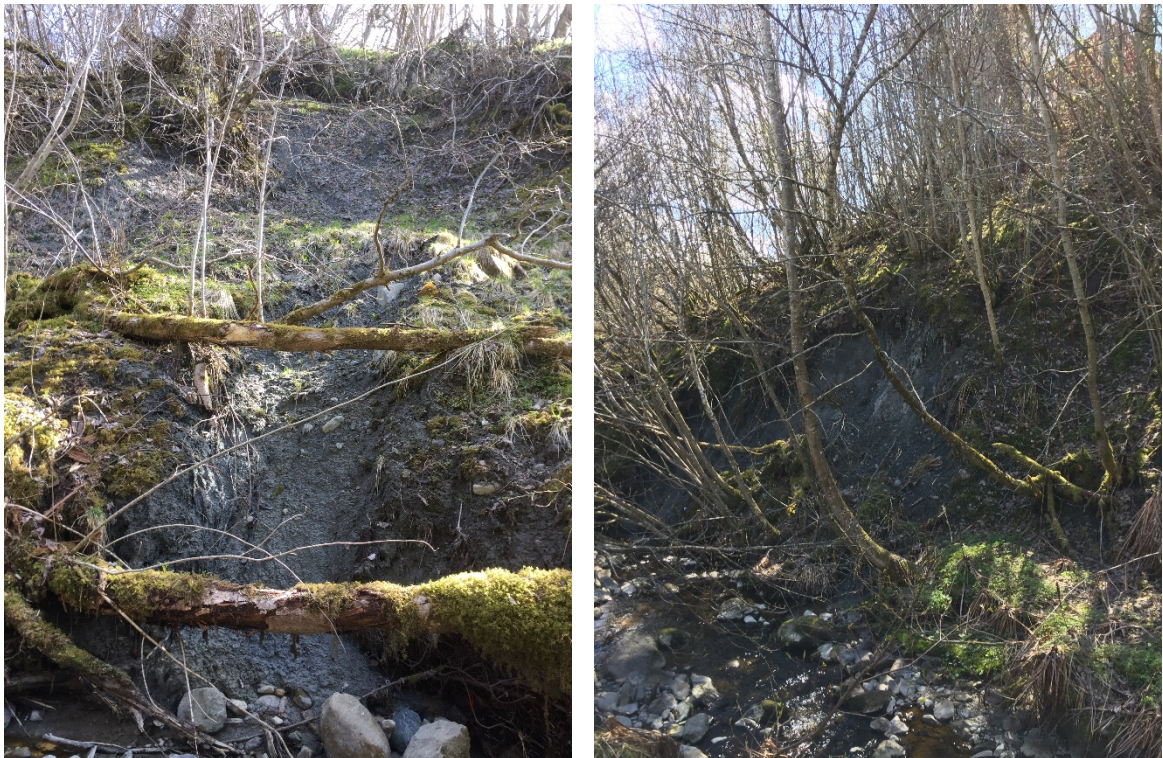
Figur 9: Erosjon og utglidninger i Korsgatabekken.

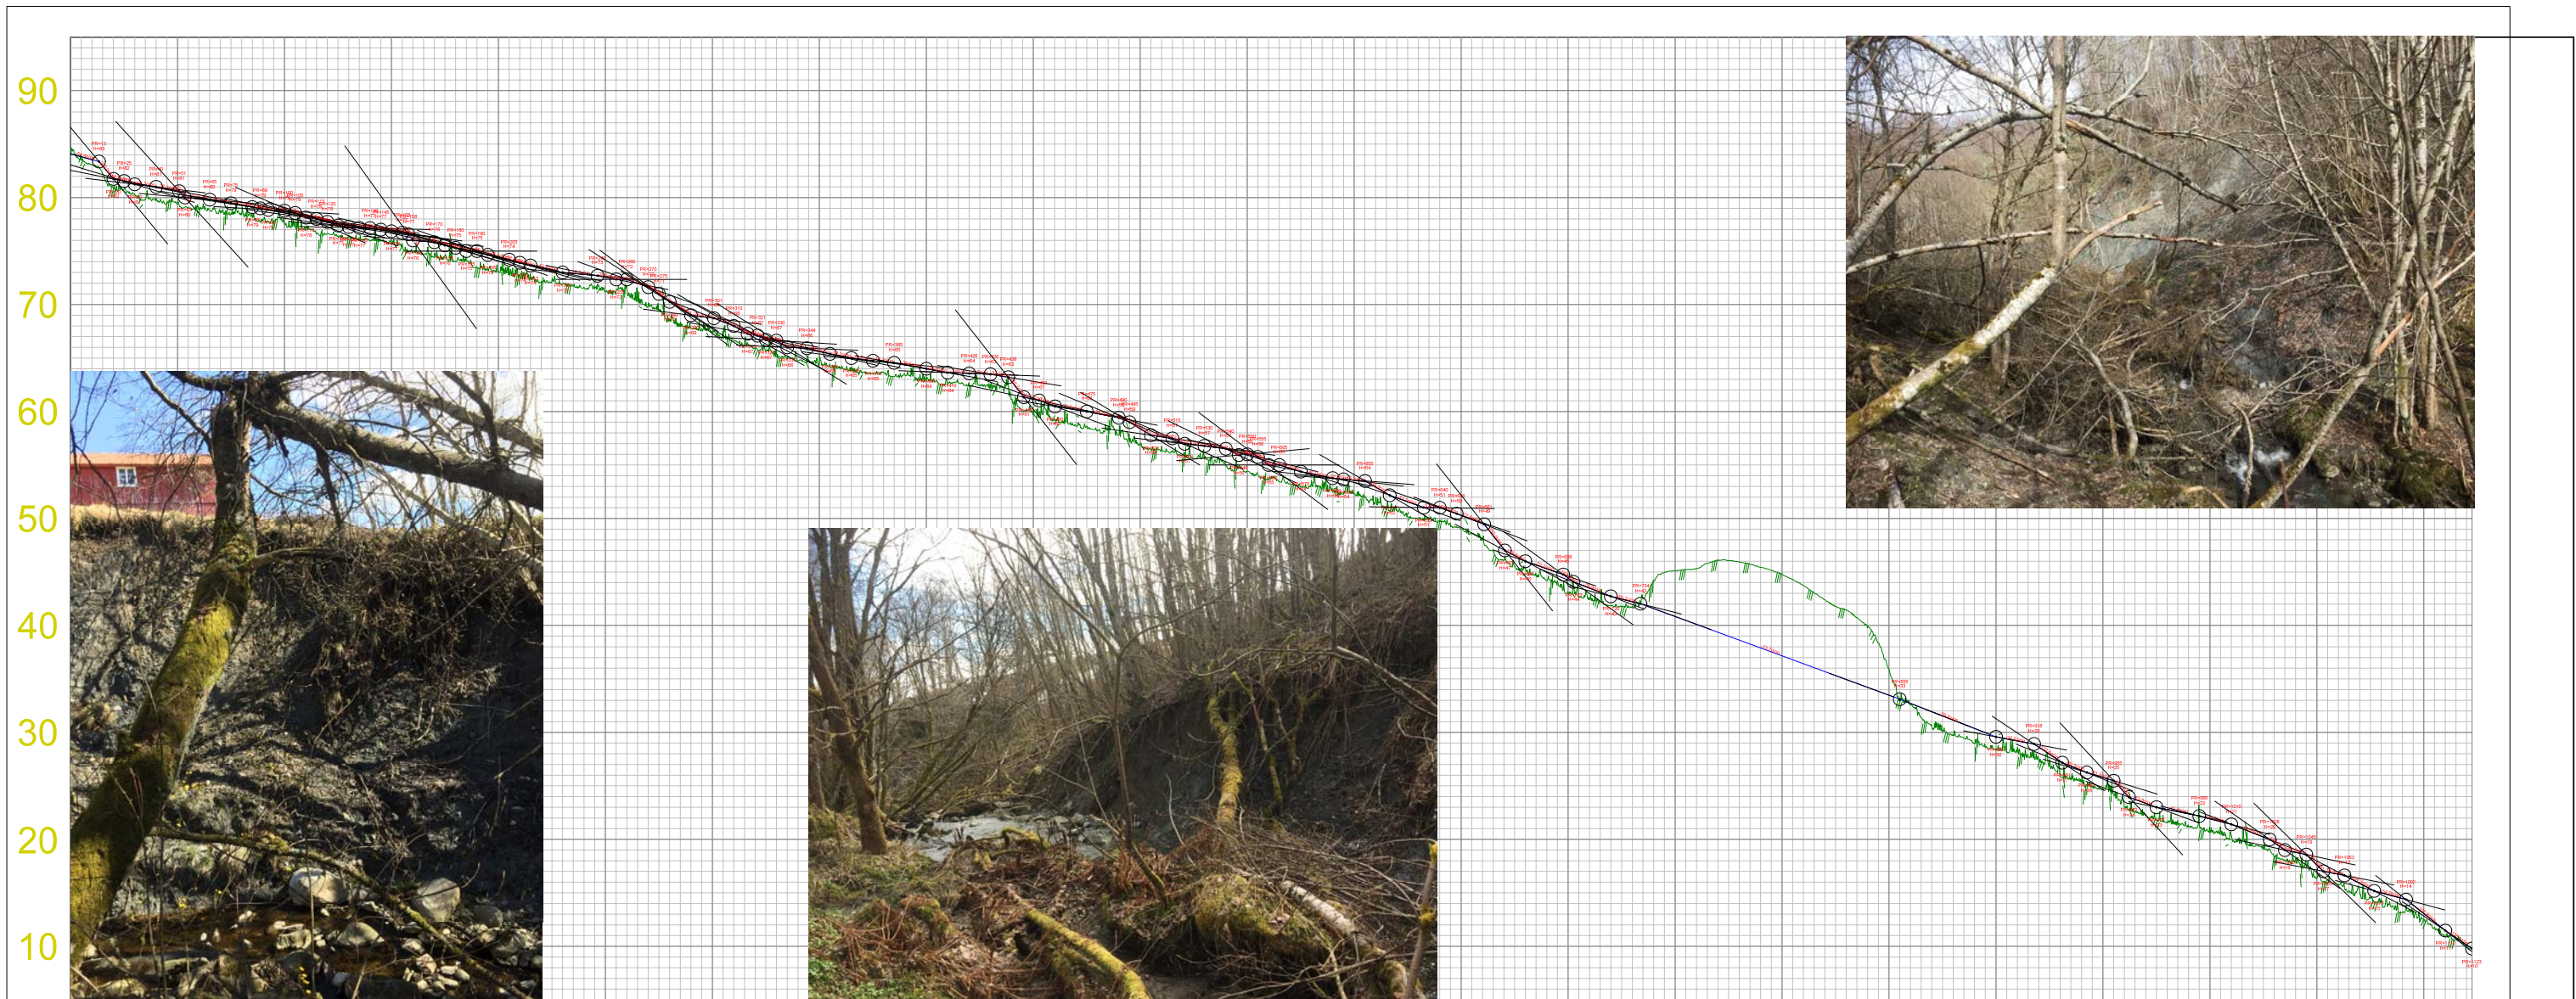
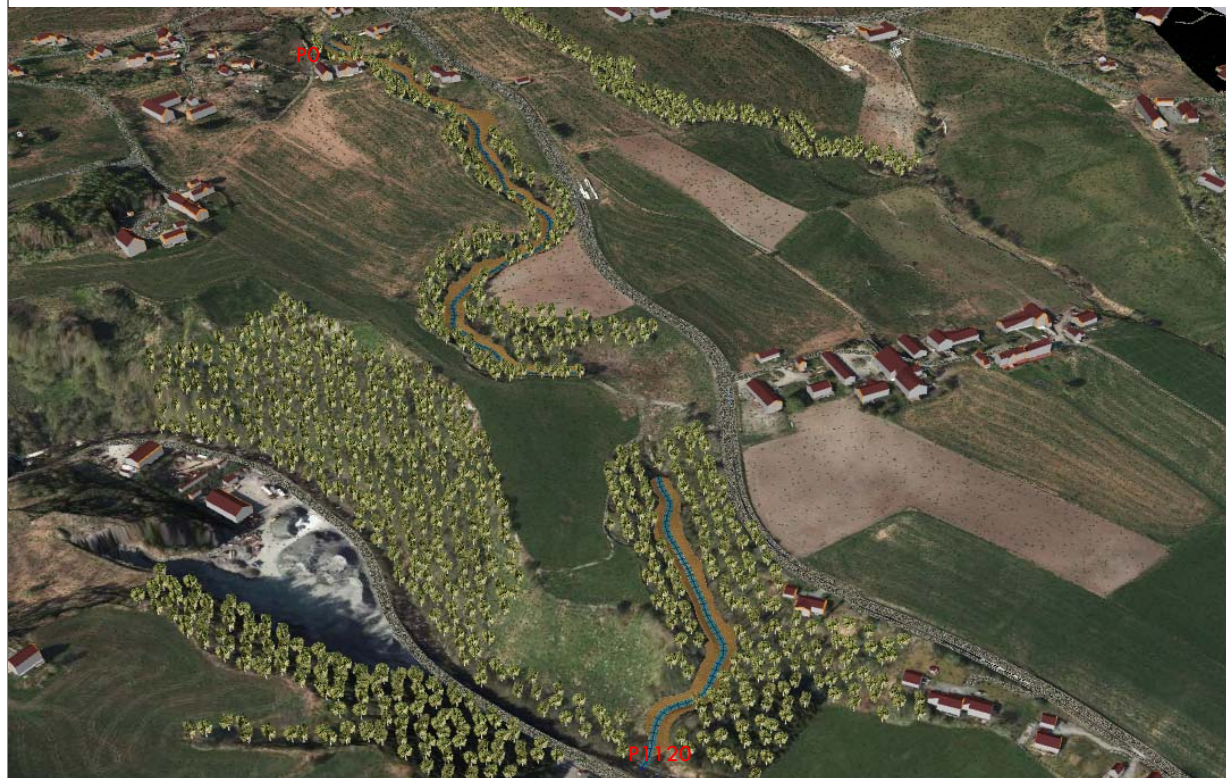
Dato:	05.06.2018	Konstr./tegnet:	Ida Eggen		Godkjent:
Prosjektnr.:	20058			Målestokk:	1:3000, 1:600
Anleggsnr.:	13037				
Lengdeprofil Korsgatabekken A3					201
Kommune:	Indre Fosen	Vassdragsstr.:	131.5Z	Vedlegg: C1	
Fylke:	Trøndelag

- Vedlegg A: Oversiktskart: Kvikkleiresone 1073 Tronstad og 1637 Korsgata – 1:7000 – Tegningsnr. 901
- Vedlegg B: Plankart: Oversikt over planlagte sikringstiltak – 1:3000 – Tegningsnr. 902
- Vedlegg C: 1 - Lengdeprofil Korsgatabekken – 1:3000, 1:600 – Tegningsnr. 201
2 – Lengdeprofil Ytterelva – 1:500, 1:100 – Tegningsnr. 202
- Vedlegg D: 1 - Tverrprofiler Korsgatabekken – 1:300 – Tegningsnr. 301
2 – Tverrprofiler Ytterelva – 1:300 – Tegningsnr. 302
- Vedlegg E: Faregradskart: Kvikkleiresone 1073 Tronstad og 1637 Korsgata
Risikokart: Kvikkleiresone 1073 Tronstad og 1637 Korsgata
- Vedlegg F: Lavvannskart og flomberegning – NEVINA, NVE
Kontroll av dimensjonerende profil

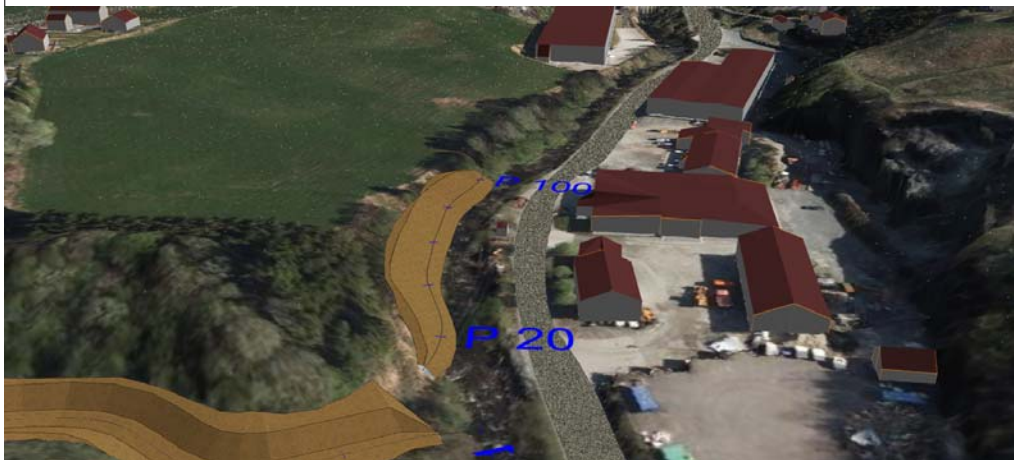
Revident:				 
Dato:	Konstr./tegnet:	Godkjent:		
12.09.2018	Ida Eggen	Mads Johnsen		
Prosjektnr.: 20058	Målestokk:			
Anleggsnr.: 13037	1:500, 1:100			
Lengdeprofil Ytterelva A4				202
Kommune: Inde Fosen	Vassdragsnr.:		Vedlegg:	
Fylke: Trøndelag	131.5Z		C2

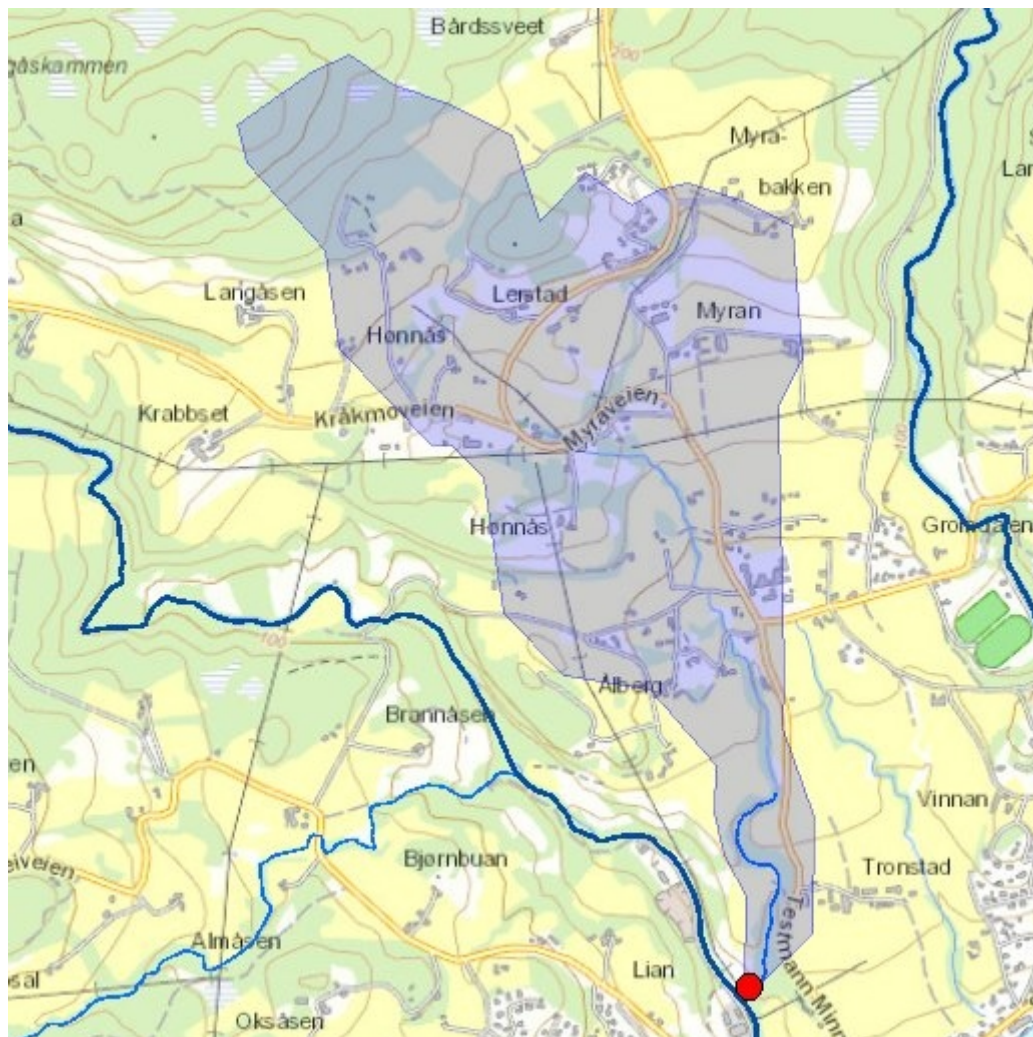
Lavvannskart

Vassdragsnr.: 131.5Z
 Kommune: Indre Fosen
 Fylke: Trøndelag
 Vassdrag: Ytterelva

Areal (A)	1,5 km ²
Effektiv sjø (S _{eff})	0,0 %
Elvelengde (E _L)	0,6 km
Elvegradient (E _G)	73,8 m/km
Elvegradient ₁₀₈₅ (G ₁₀₈₅)	74,8 m/km
Feltlengde(F _L)	2,6 km
H _{min}	16 moh.
H ₁₀	83 moh.
H ₂₀	101 moh.
H ₃₀	119 moh.
H ₄₀	142 moh.
H ₅₀	161 moh.
H ₆₀	178 moh.
H ₇₀	197 moh.
H ₈₀	218 moh.
H ₉₀	239 moh.
H _{max}	325 moh.
Bre	0,0 %
Dyrket mark	55,2 %
Myr	0,3 %
Sjø	0,0 %
Skog	27,4 %
Snau fjell	0,0 %
Urban	0,0 %

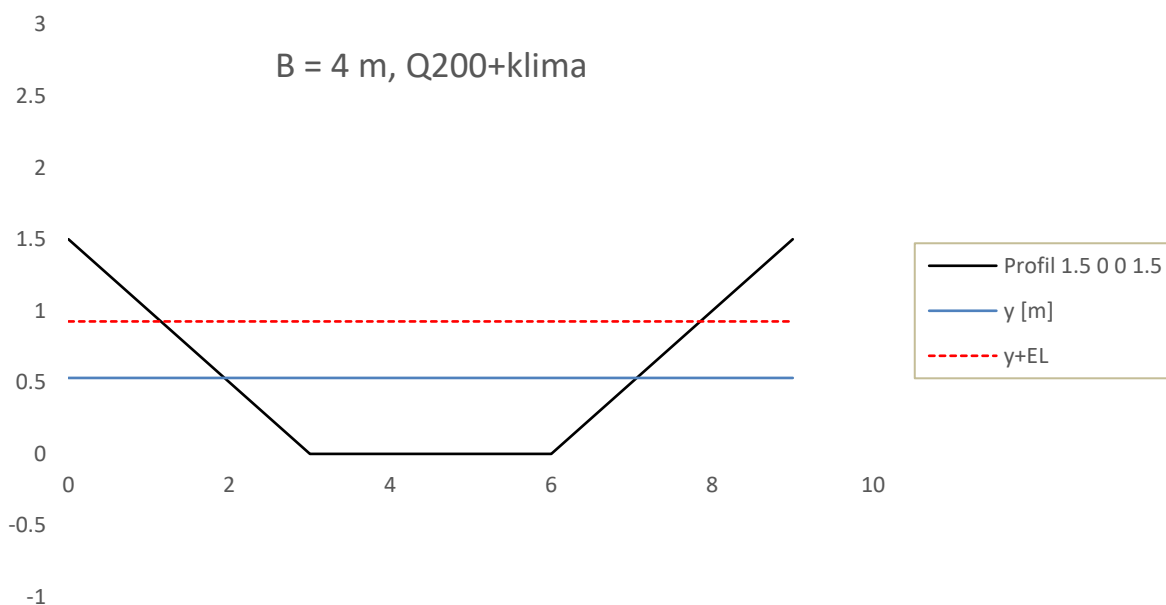
Profilen dimensjoneres med gjennomsnittlig bunnbredde mellom 3-4 m. Med 3 m bunnbredde blir dimensjonerende vannstand 0.5 m, med en dimensjonerende vannhastighet på 2.8 m/s. Energilinja ligger $v^2/(2g) = 0.4 \text{ m}$ høyere. Nødvendig høyde på elvebreddene blir da 0.9 m, dvs. minimum 1.5 m. Bekken er prosjektert med bredder på inntil 2 m høyde.
