# Stabilitetsnotat G-04

## Landfallbakken Vellingbekken

10224893-NOT-RIG-04 Stabilitetsnotat Landfallbakken Vellingbekken

Sweco Norge AS 967032271  
 Prosjekt Landfallbakken – Vellingbekken - RIG  
 Prosjektnummer 10224893  
 Kunde Lier kommune  
 Opprettet av Niklas Burau  
 Sidemannskontrollert av Øivind Martin Hasle  
 Dato 09.06.2023  
 Dokumentreferanse 10224893\_not-rig-04-stabilitetsnotat\_landfallbakken\_vellingbekken\_rev01

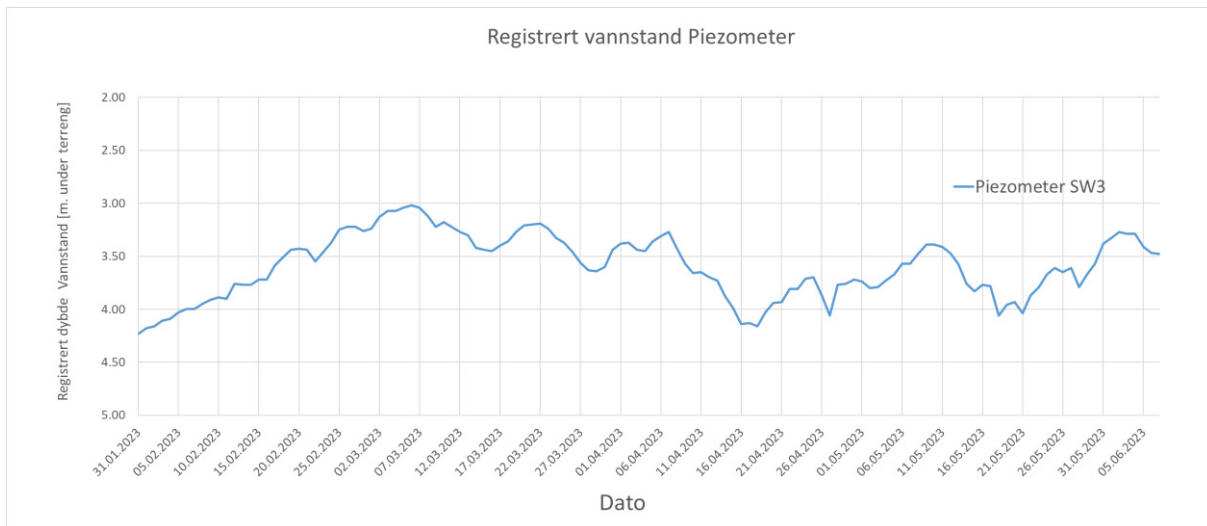
Figur 4: Resultater fra elektrisk piezometer i borpunkt SW3. Registrert grunnvannstand varierer mellom ca. 3 m og 4,2 m under terreng.

Grunnvannstand er tolket fra elektrisk piezometer som ble installert den 30.01.2023 ved borpunkt SW3, vannstands nivå bekk samt resultater fra CPTU. Registrert vannstand fra installasjonstidspunkt frem til 07.06.2023 vises i Figur 4.

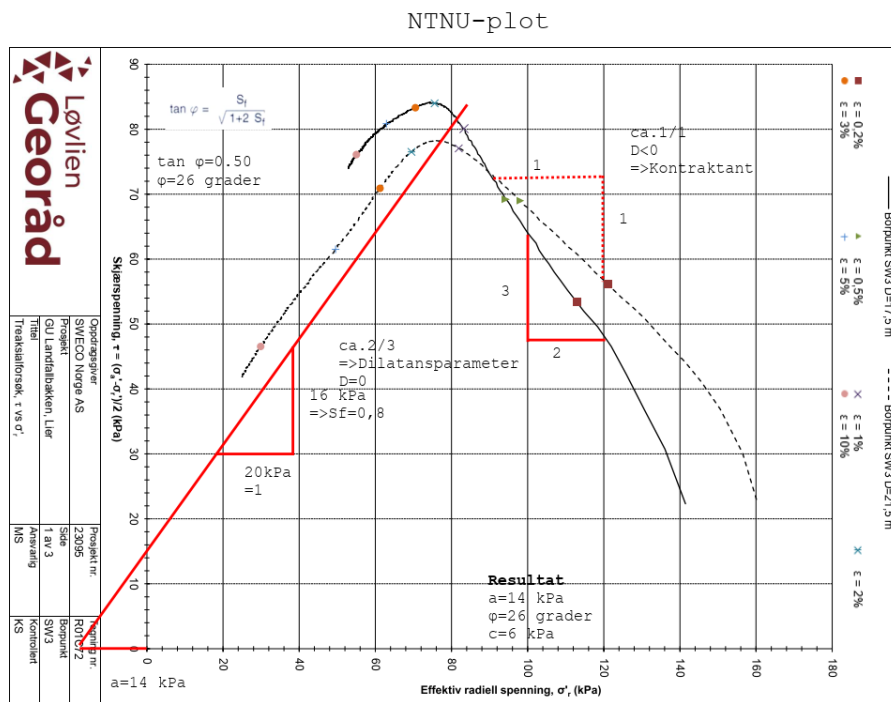
Figur 5: Tolkning av materialparametere fra treksforsøk fra borpunkt SW3 på kvikkleire, dybder 17,5m og 21,5m. Tolkningen er utført i NTNU-plot. Se vedlegg for samtlige tolkninger.

Figur 5 viser typisk tolkning av materialparametere fra treaksforsøk. Samtlige tolkninger vises i vedlegg 1.

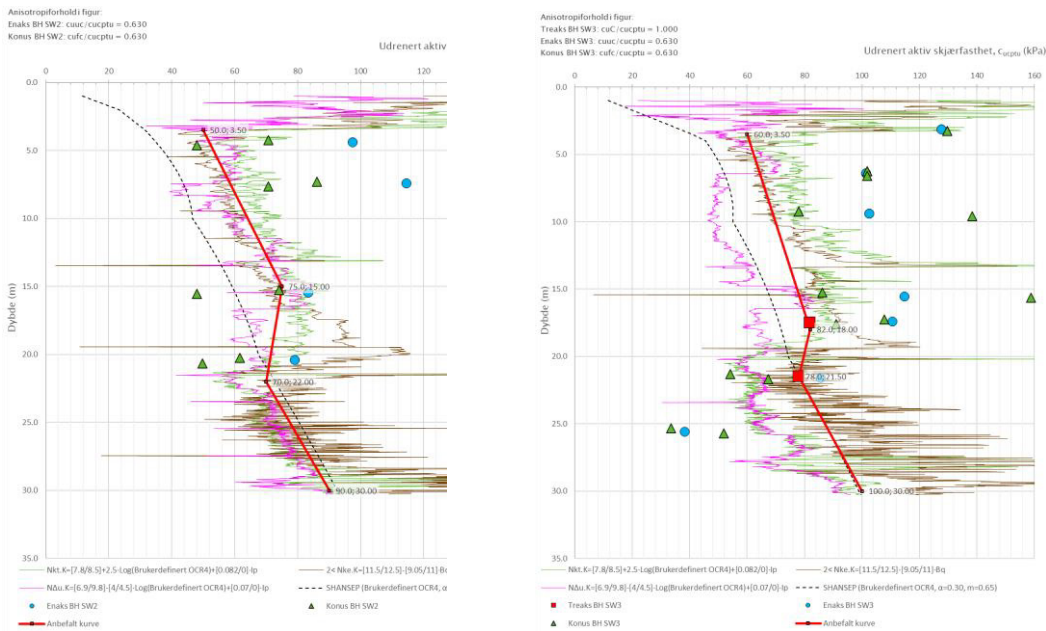
Figur 6: Typisk tolkning av su-design-profil ut fra CPTU, eksempelvis fra borpunkt SW2 (til venstre) og SW3 (til høyre). Tolkete su-profiler er vurdert til å ligge ca. på Nkt-kurven henholdsvis med Shansep-profil ( $\alpha=0,3$ ;  $m=0,65$ ) som nedre grense. Samtlige tolkninger vises i vedlegg 2.

Sua-design profil er tolket ut fra CPTU-sonderinger, se typisk tolkning i Figur 6. Su-profiler er tolket etter NIFS rapport 77/2014. [6] Det er lagt mest vekt på tolkning etter  $N_{kt}$ -kurven, siden poretrykkmåling ligger delvis utenfor anvendelsesklasse 1. Samtlige su-design profiler vises i vedlegg 2.

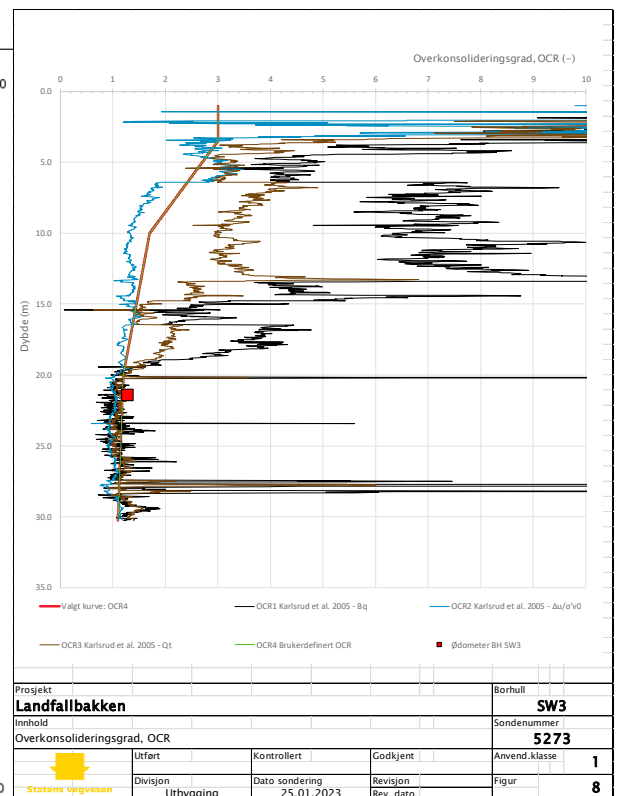
Figur 7: Til venstre: OCR tolket fra ødometerforsøk i borpunkt SW3, dybde 21,4 m. OCR ligger på ca. 1,2 til 1,3.

Til høyre: Tolket OCR-profil for CPTU-sondering som viser god overenstemmelse med tolkning fra ødometer.

OCR er tolket på grunnlag av CPTU-sonderinger samt ødometerforsøkene, se Figur 7 for tolkning av ødometerforsøk fra borpunkt SW3.

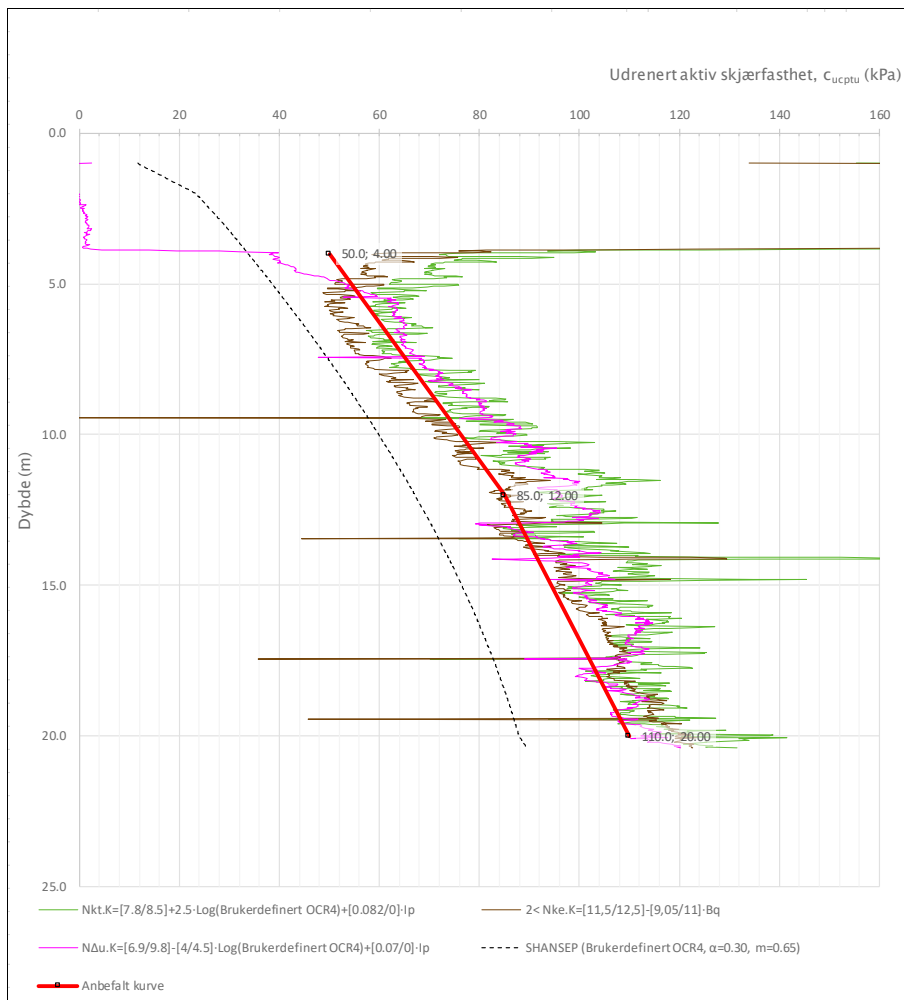
Prosjekt				Borhull	
<b>Landfallbakken</b>				<b>SW20</b>	
Innhold				Sondenummer	
Tolkning av udrenerert aktiv skjærfasthet				<b>5273</b>	
	Utført	Kontrollert	Godkjent	Anvend.klasse	<b>3</b>
	Divisjon	Dato sondering	Revisjon	Figur	<b>5</b>
Statens vegvesen	Utbygging	20.02.2023	Rev. dato

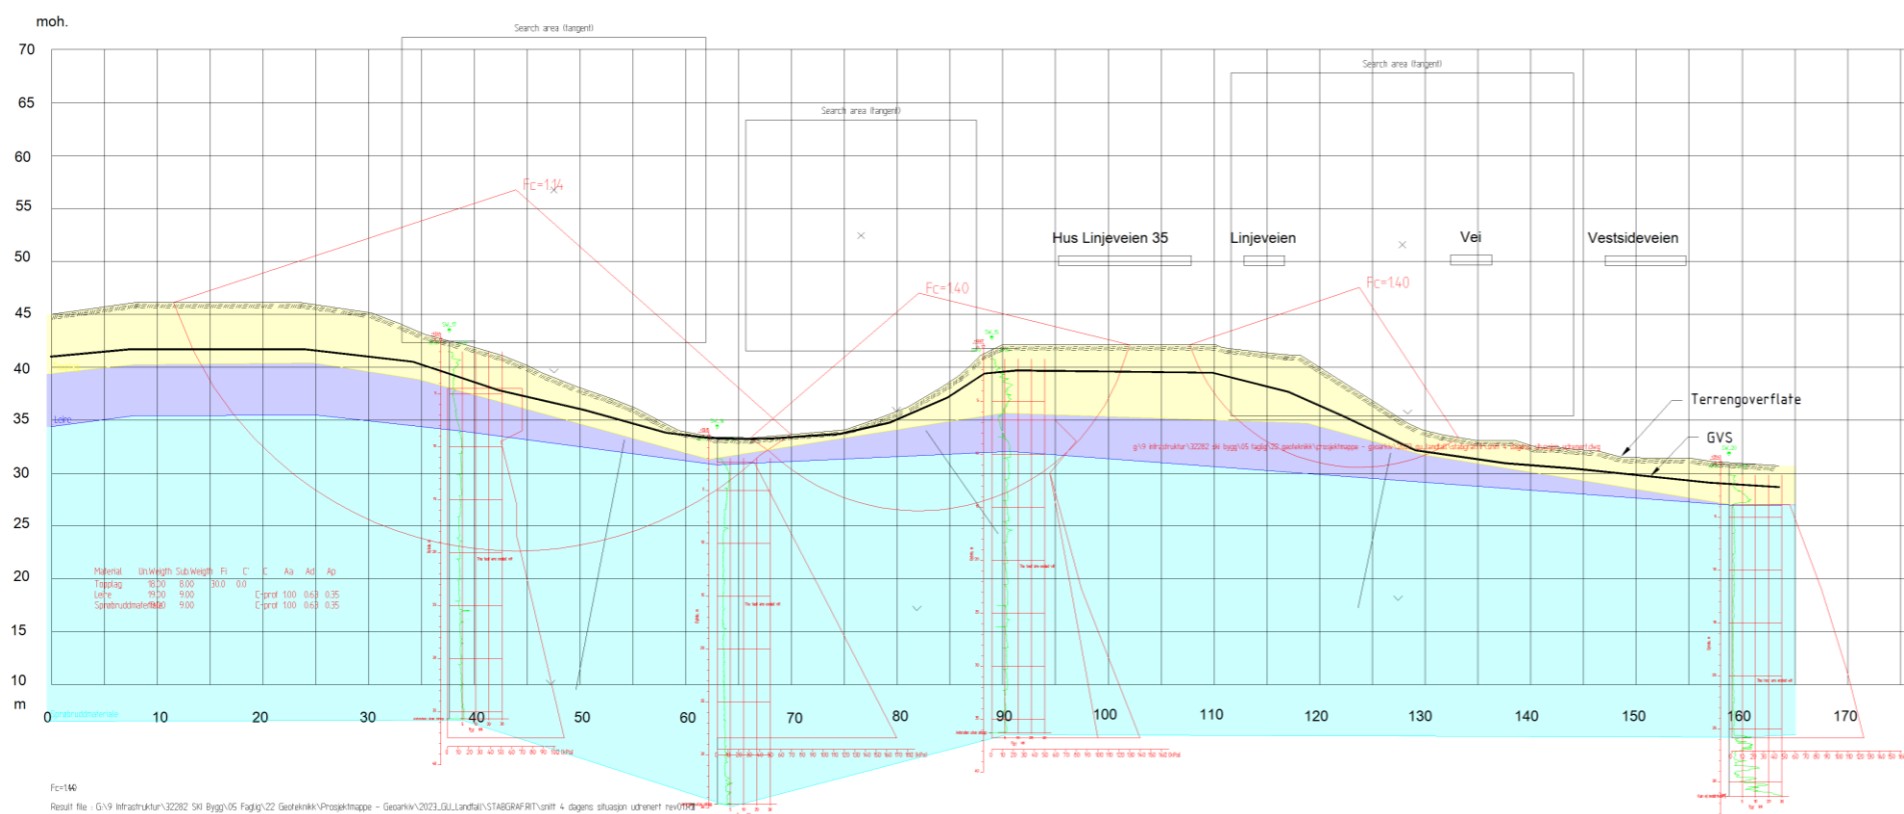
### Snitt 4, dagens situasjon, udrenert
