NOTAT RIG 001

OPPDRAAG	Innmelding og revisjon av kvikkleiresoner for Tønsberg kommune	DOKUMENTKODE	10229390-01-RIG-NOT-001
EMNE	Faresone Husøy havn	TILGJENGELIGHET	Åpen
OPPDRAAGSGIVER	Tønsberg kommune	OPPDRAAGSLEDER	Pernille Rognlien
KONTAKTPERSON	Lars Ove Gidske	SAKSBEHANDLER	Pernille Rognlien
KOPI		ANSVARLIG ENHET	10101020 Geoteknikk B&E

Faresone Husøy havn

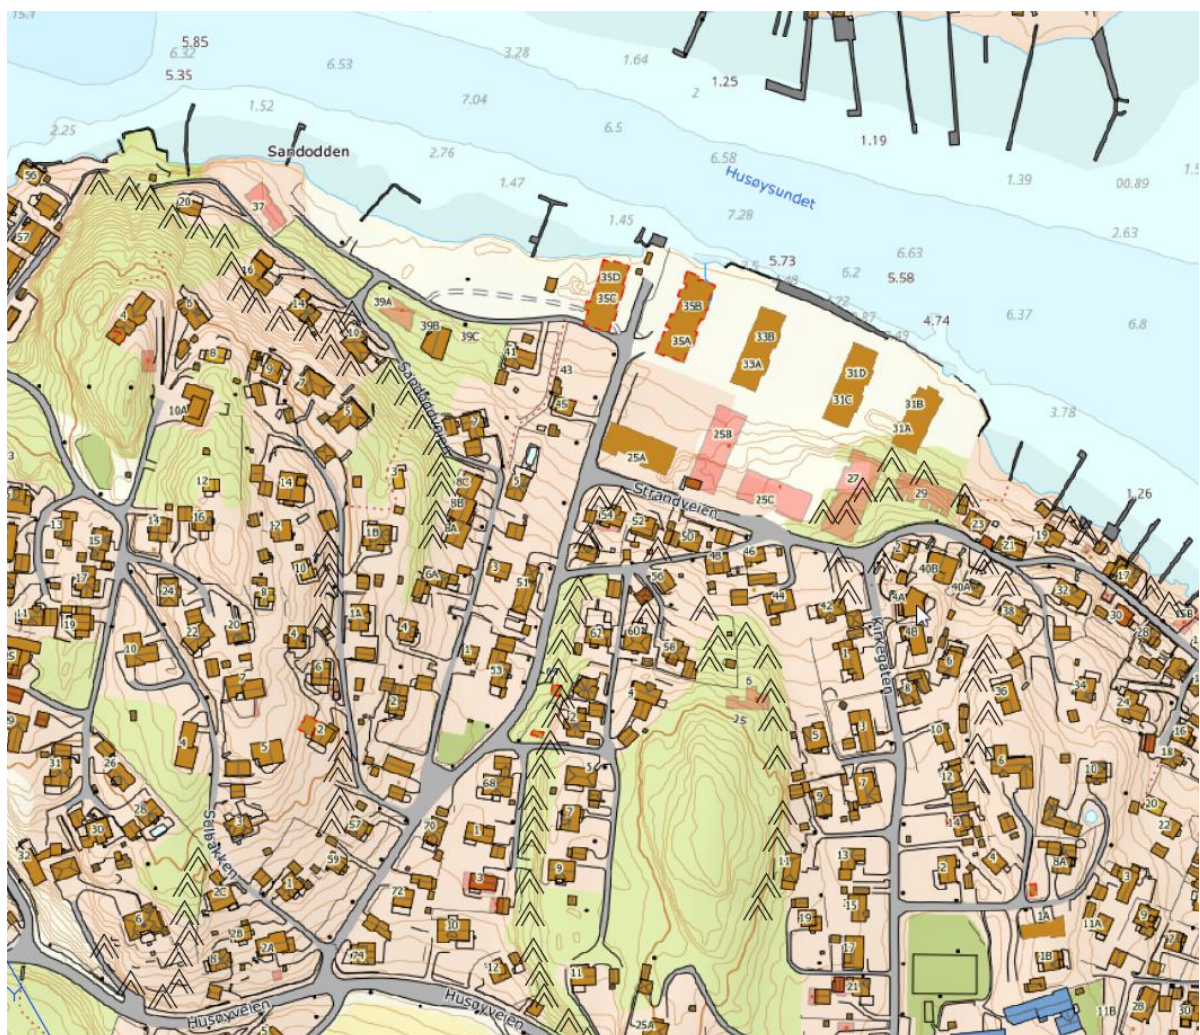
Figur 3-2: Oversiktskart med registrert berg i dagen og dybder i Husøysundet.

Tidligere avgrenset faresone vist i Figur 2-1, har ikke hensyntatt forløpet til sjøbunn, slik at skissert faresone ikke tilfredstiller terrengkriteriet på $L = 15H$. Ny utstrekning av faresonen vil dermed gå helt ut til strandlinjen i nord, og være avgrenset av berg i dagen i sør, øst og vest, se Figur 3-2.
