Cecilienborg, detaljregulering

Vurdering av områdestabilitet

DOKUMENTKODE: 10211512-RIG-RAP-002

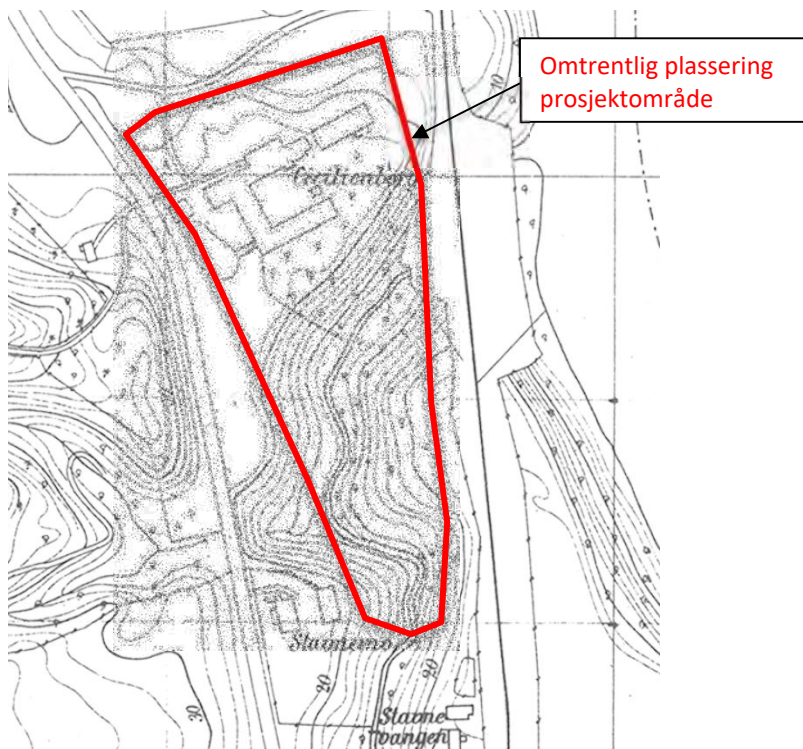
Terrenget på prosjektområdet har endret seg betydelig i løpet av 1900-tallet. I slutten av det 19. århundre var området en bekkedal som senere (antagelig i 1950-tallet) ble fylt opp med forskjellige masser, fra fyllmasser med avfall til sand og silt, i forbindelse med bygging av Stavnebanen langs Nidelva. Originalt terreng var på ca. kote +21 på begge sider av bekkedalen, mens bekken i seg selv lå på ca. kote +7/8 (antatt høydesystem Trondheim lokal), se Figur 1:

Figur 1: Tidligere topografi på prosjektområdet, omtrentlig avgrensning av byggetomta markert i rød

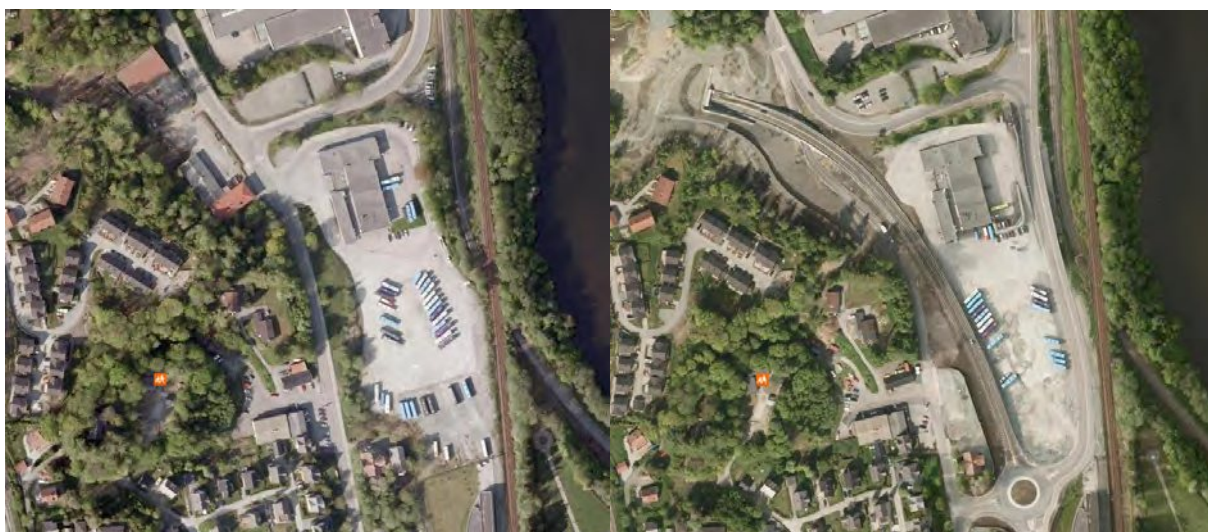
I 2009 ble Marienborgtunnelen bygd, og Fv. 706 ble bygd om til dagens situasjon, se Figur 2:

Figur 2: Flybilder over det aktuelle området, t.v. fra 2008, t.h. fra 2010

I denne forbindelsen ble det etablert en stor motfylling i foten av skråningen rett sør for tunnelen, der hvor tidligere Stavne verksted lå.

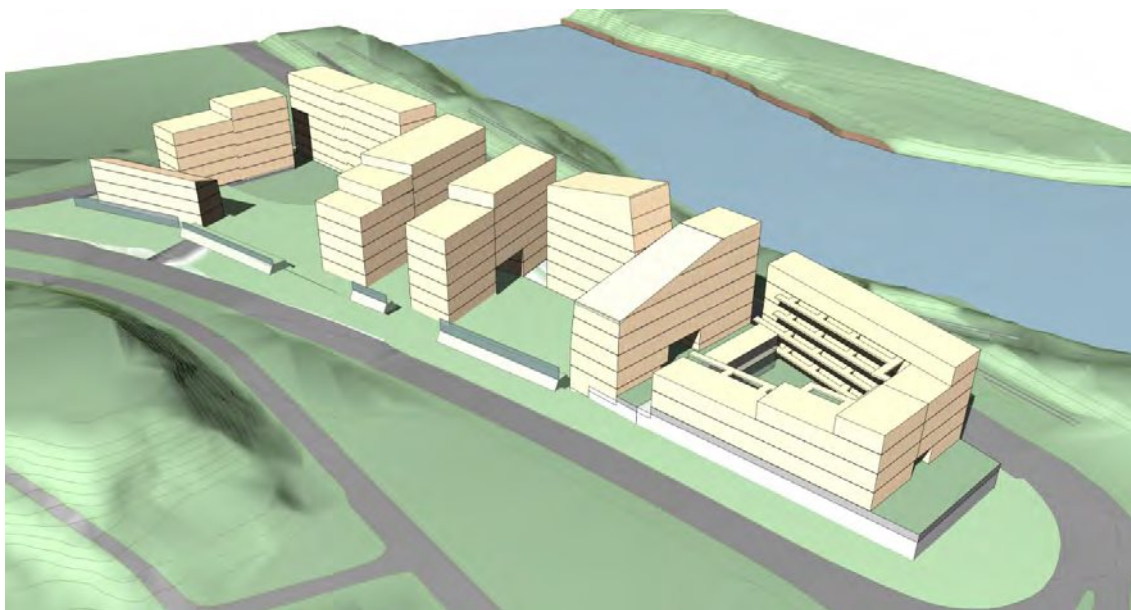
Figur 5: Illustrasjon av planlagt utbygging sett fra sør (PKA Arkitekter)

Utbyggingsplanene viser at planlagt bebyggelse består av bygg med opptil 7 etasjer over kjeller, og mindre bygg hvor de minste er på 3-4 etasjer.

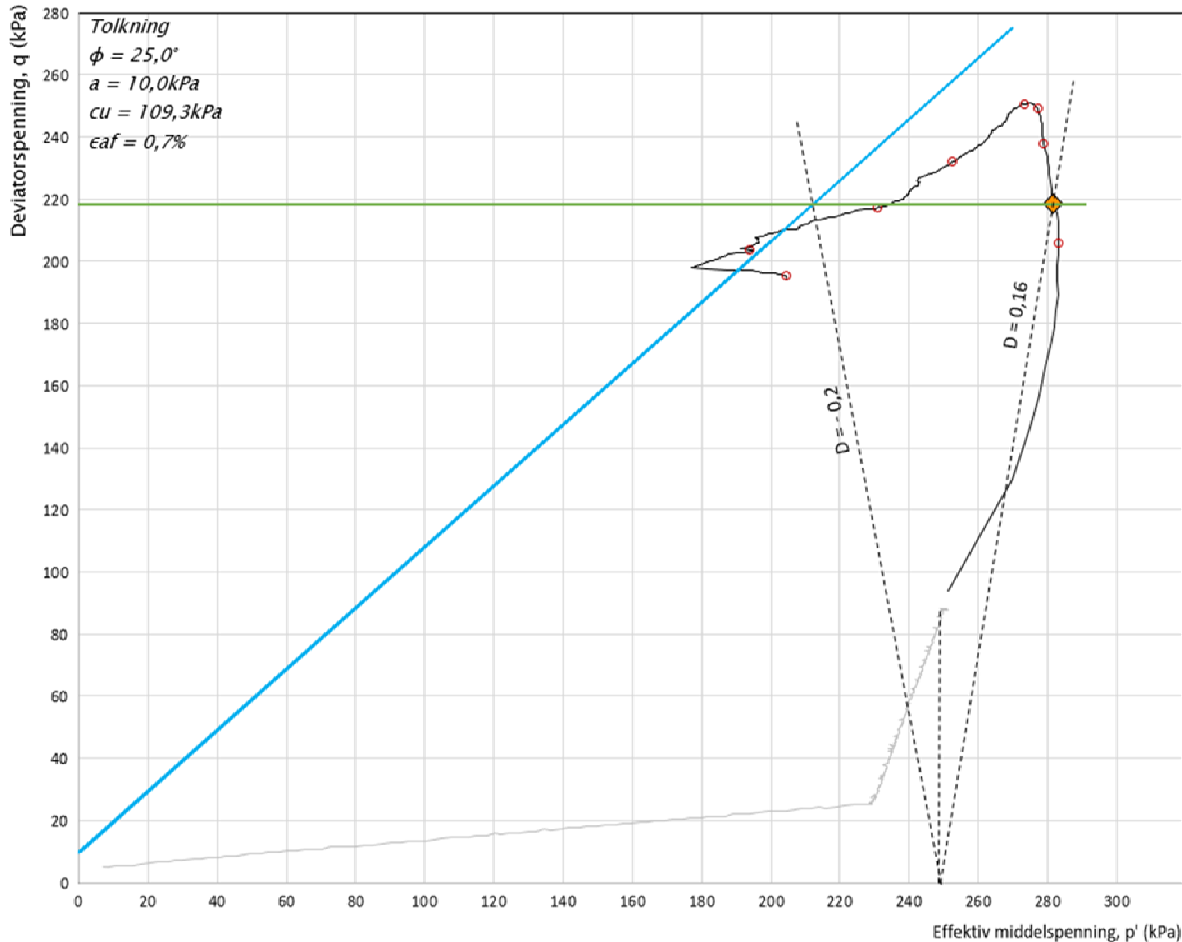
friksjonsvinkel og attraksjon ved samme nivå på deviatorspenning q , men det ble antatt at dilatansparameter $D = \Delta p / \Delta q$ var lik $-0,2$ (valget er basert på erfaringsverdier for denne type materiale). Med denne forutsetningen virker tolkningen på en friksjonsvinkel på 25° og attraksjon på 10 kPa rimelig. Se Figur 2.

Figur 2 Spenningssti i skjærfase, p' - q plott med tolkning av friksjonsvinkel og attraksjon (Bp.10, dybde 18,43 m under terreng)

Poretrykkutviklingen i forsøket utført i borpunkt 10 på dybde 18,43 m er påvirket av noe feil med måleutstyret (ref. tegning 10211512-RIG-TEG-455.4). Det er vanlig at kvikkleire viser kontraktant oppførsel, og ikke dilaterende som vist i testen ved bruddtøyning 0,65%. Det ble valgt å lese av

Generelt er mobilisert friksjonsvinkel lest av ved lavt tøyingsnivå, fra $0,5\%$ til $0,65\%$, som vurderes å være en relativt forsiktig tolkning.

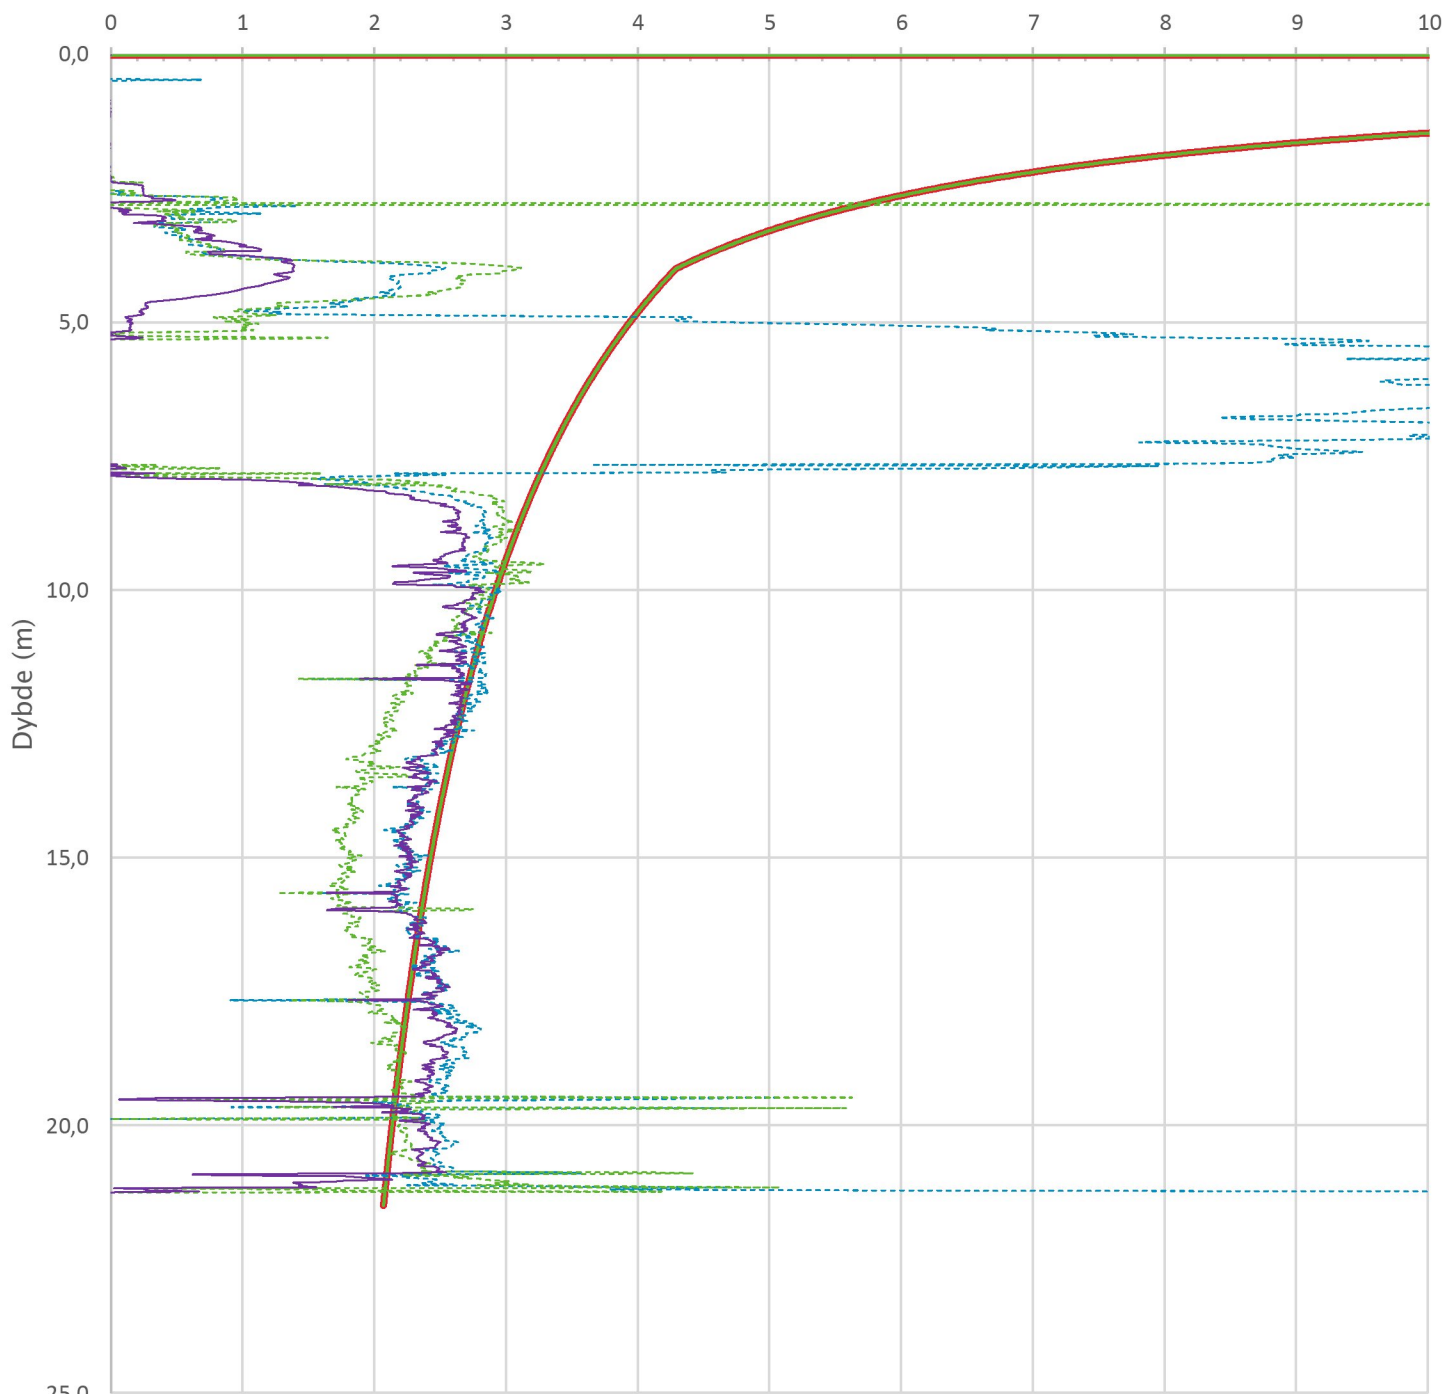
| | Utførende | Dato sondering | Revisjon | RIG-TEG 501.6 |

Overkonsolideringsgrad, OCR (-)

- Valgt kurve: OCR4
- - - OCR4 Brukerdefinert OCR via σ'_c
- - - - OCR7 σ'_c 7 Sandven 1990
- - - - OCR8 σ'_c 8 Sandven 1990
- - - - OCR9 σ'_c 9 Mayne 2011

| Innhold | | Overkonsolideringsgrad, OCR | | Sondennummer |

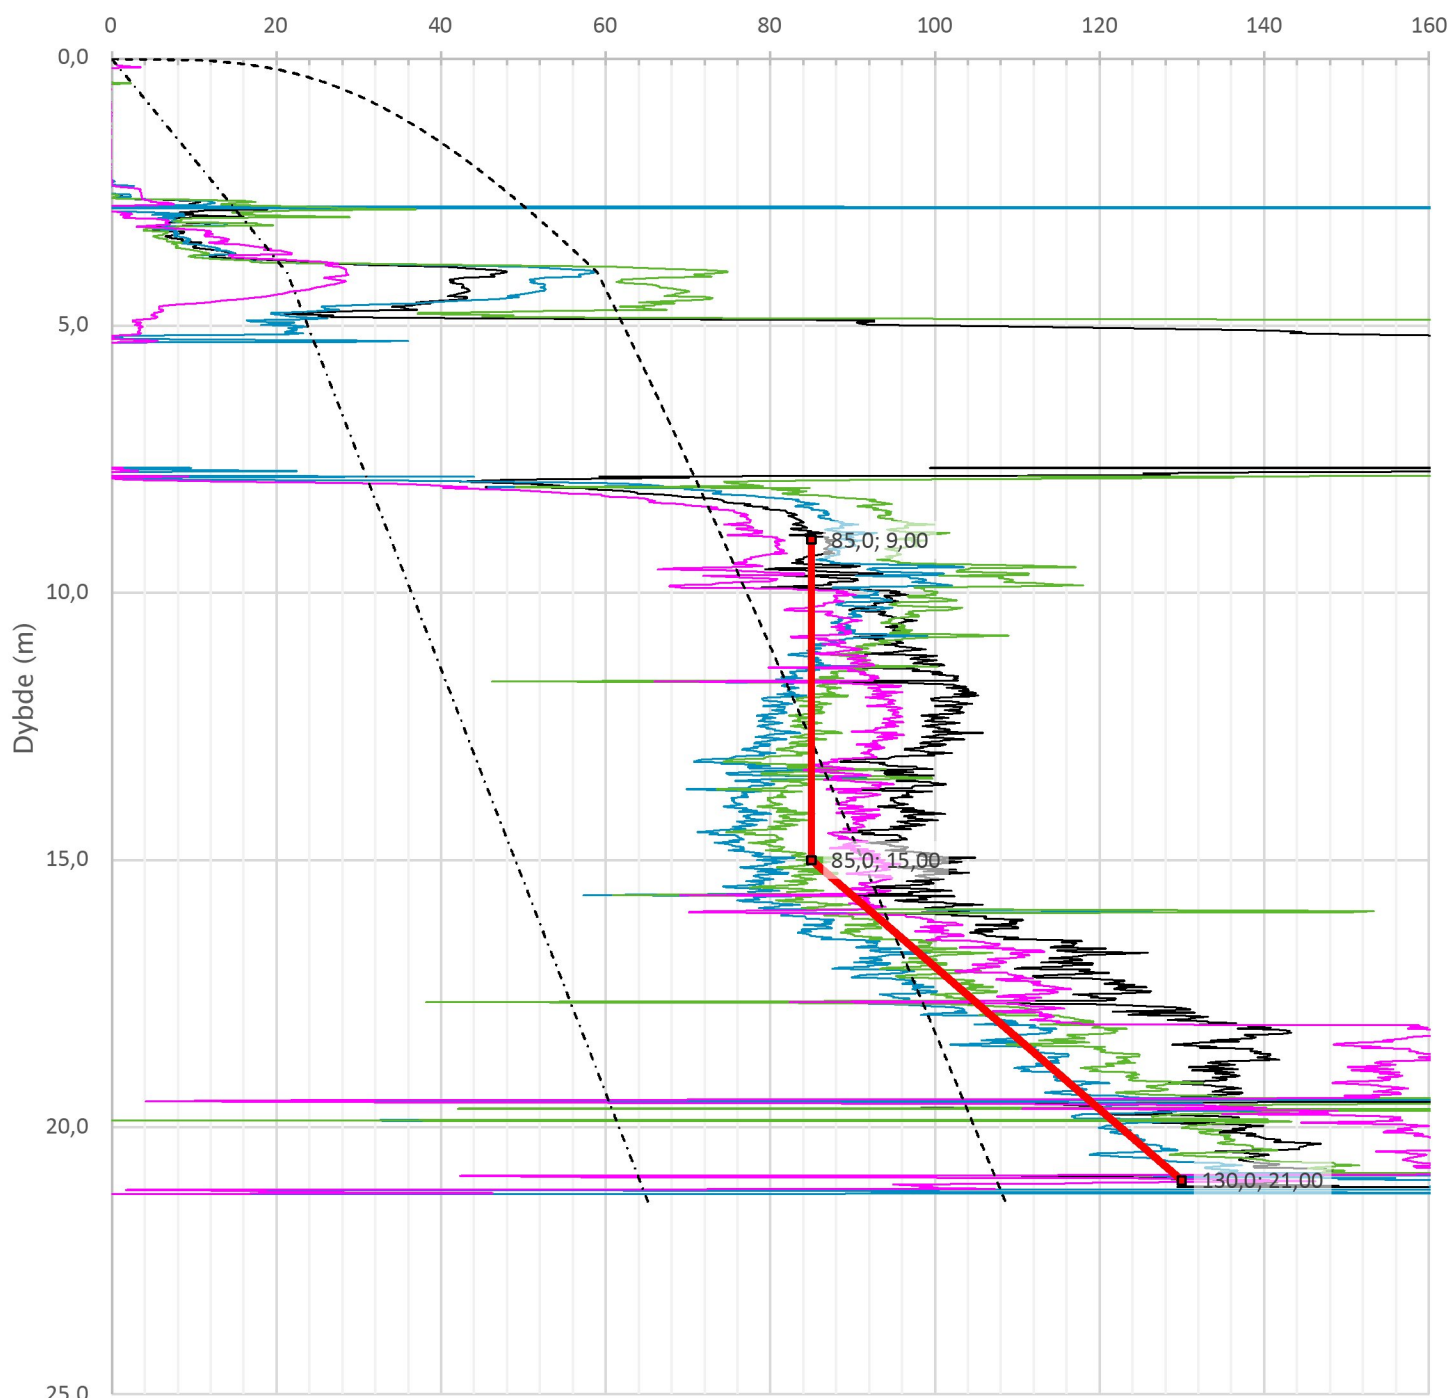
| | Utførende | Dato sondering | Revisjon | RIG-TEG 501.7 |

Udrenert aktiv skjærfasthet, c_{ucptu} (kPa)

- $8 < N_{kt.L} = 19 - 12,5 \cdot B_q$
- $N_{\Delta u.L} = 1 + 9 \cdot B_q < 10$
- $N_{kt.K} = [7,8/8,5] + 2,5 \cdot \text{Log}(\text{Brukerdefinert OCR4}) + [0,082/0] \cdot I_p$
- $N_{\Delta u.K} = [6,9/9,8] - [4/4,5] \cdot \text{Log}(\text{Brukerdefinert OCR4}) + [0,07/0] \cdot I_p$
- - - - SHANSEP (Brukerdefinert OCR4, $\alpha = 0,28$, $m = 0,70$)
- · - · - · $c_{uNC} = 0,28 \cdot \sigma'_{v0}$
- — ■ Anbefalt kurve

| Tolkning av udrenert aktiv skjærfasthet | | 4354 | | |

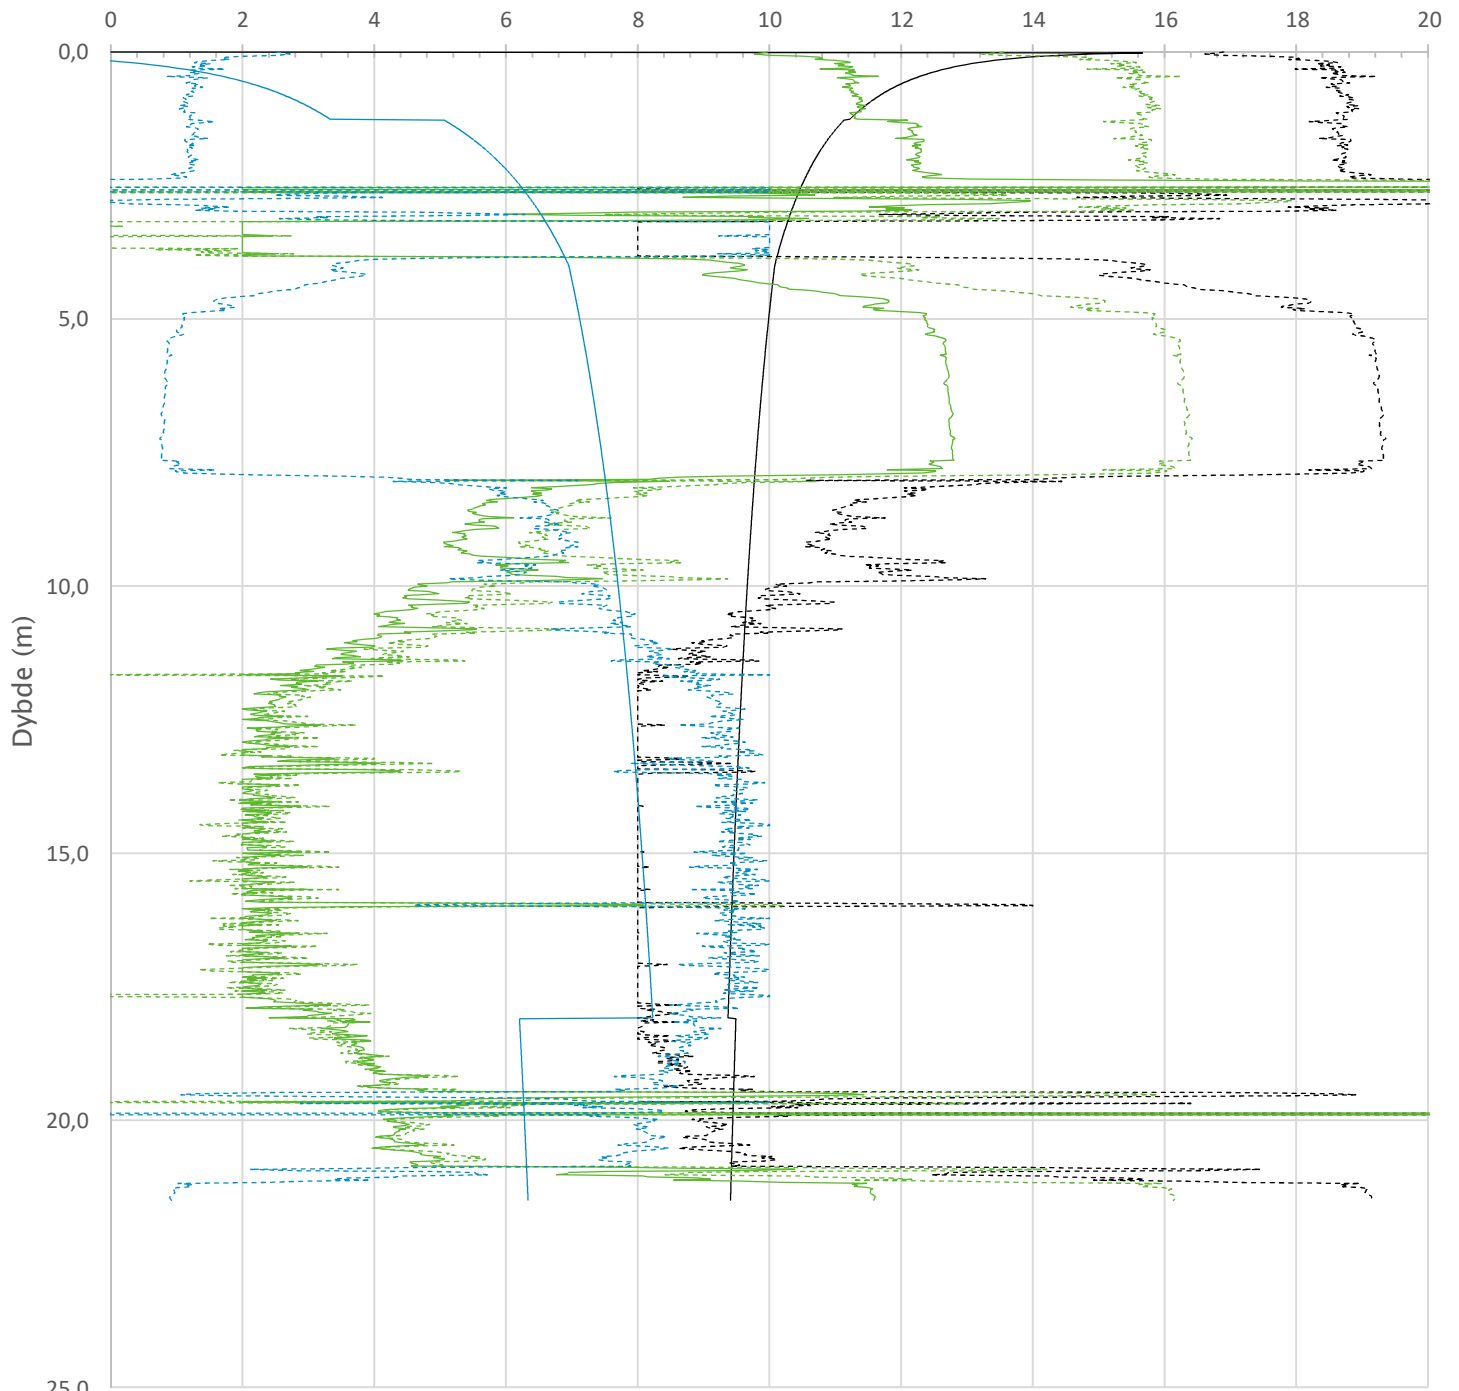
| | | | Rev. dato | 501.8 |

Bæreevnefaktorer, N (-)

$N_{kt.K} = [7,8/8,5] + 2,5 \cdot \text{Log}(\text{Brukerdefinert OCR4}) + [0,082/0] \cdot I_p$ $8 < N_{kt.L} = 19-12,5 \cdot B_q$
 $2 < N_{ke.K} = [11,5/12,5] - [9,05/11] \cdot B_q$ $N_{ke.L} = 16-14,5 \cdot B_q$
 $N_{\Delta u.K} = [6,9/9,8] - [4/4,5] \cdot \text{Log}(\text{Brukerdefinert OCR4}) + [0,07/0] \cdot I_p$ $N_{\Delta u.L} = 1+9 \cdot B_q < 10$

| Bæreevnefaktorer (N-faktorer) for beregning av udrenert skjærfasthet | | | | 4354 |

I tolkningsprosedyren viste det seg at tolkningene basert på N_{ke} -faktoren ga større variasjon og avvik fra forventede resultater, og ble derfor benyttet i mindre grad enn de andre to bæreevnefaktorer. Det ble også valgt å begrense variasjonsområdet til $N_{\Delta u}$ og N_{kt} : For $N_{\Delta u}$ ble det valgt en øvre grense på 10, mens for N_{kt} ble det valgt en nedre grense på 8.

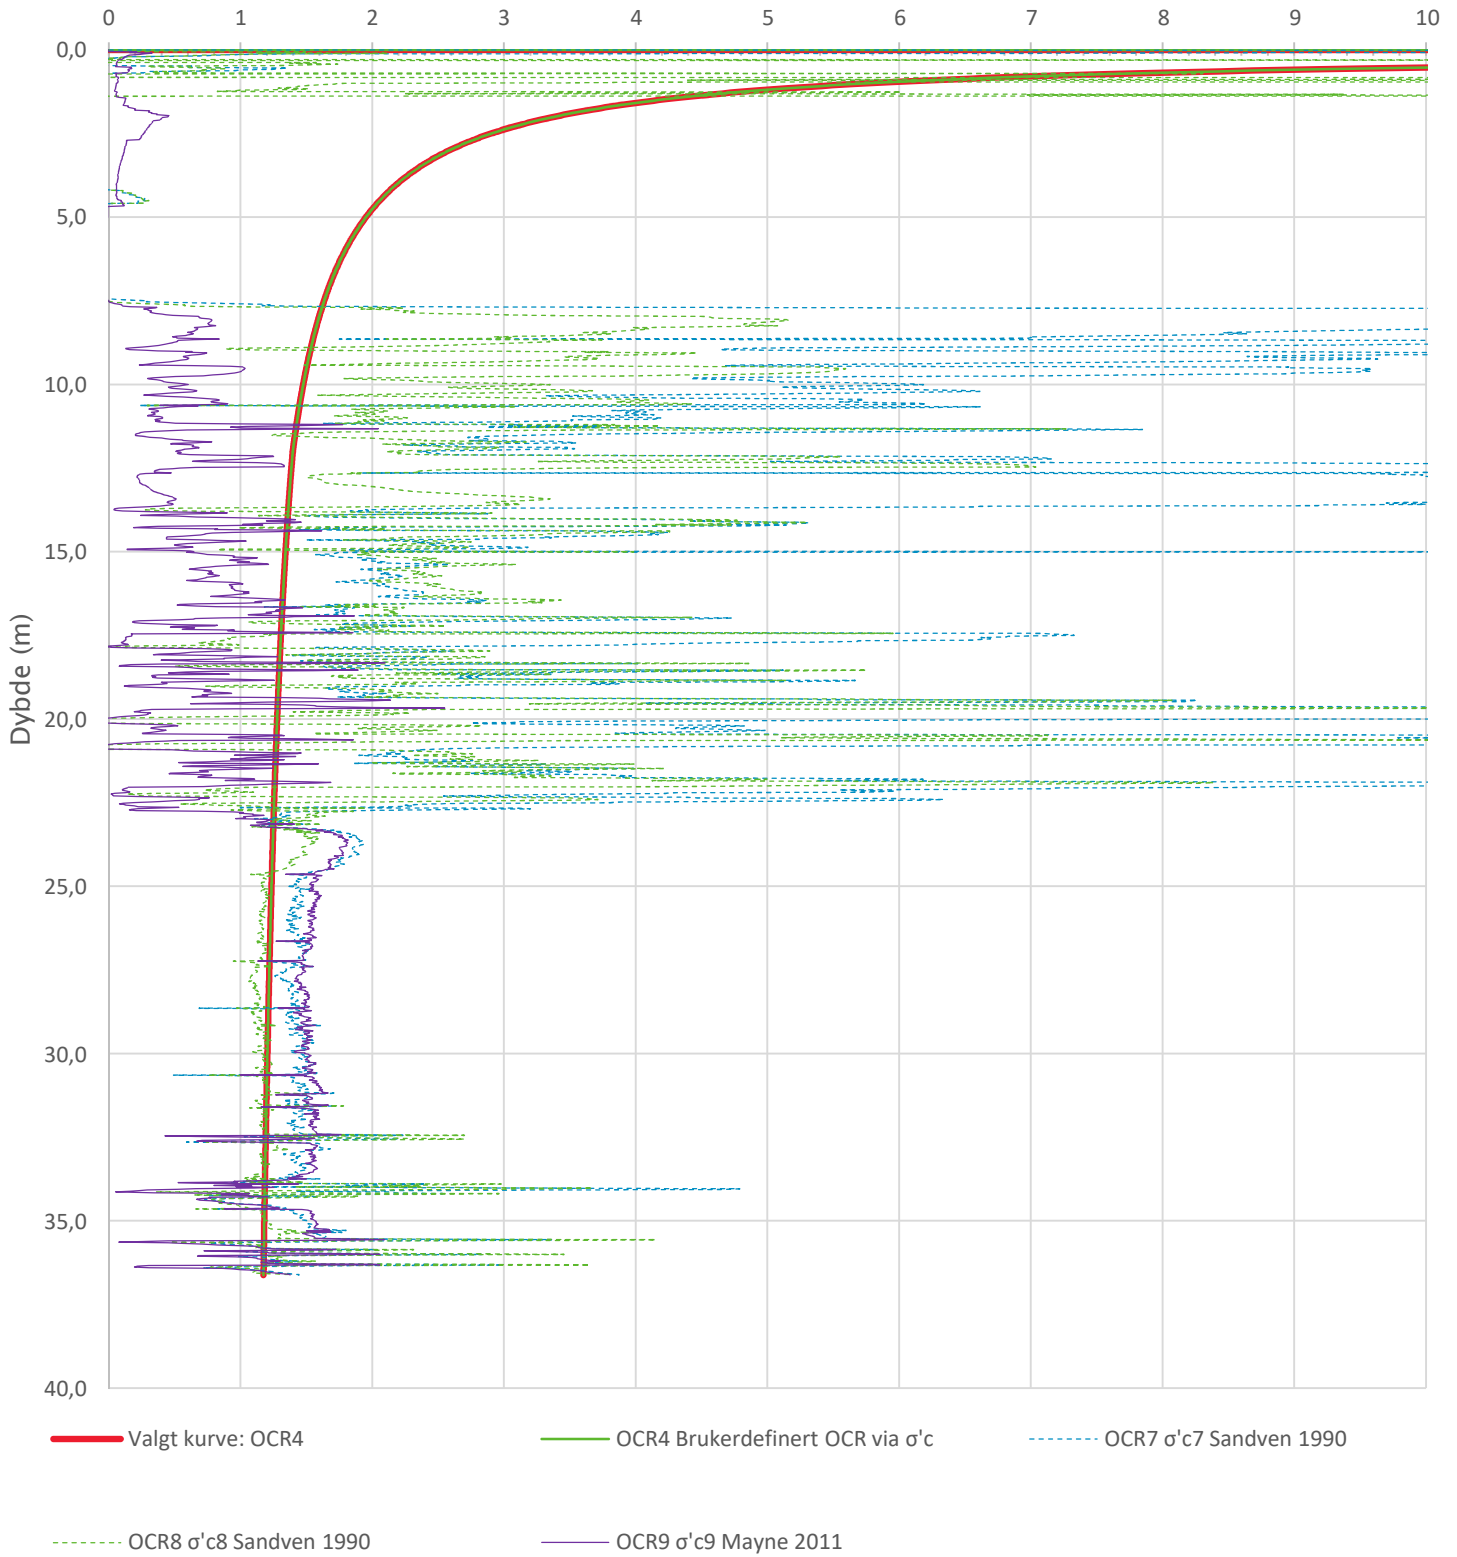
| | | | | 502.6 |

Overkonsolideringsgrad, OCR (-)

| Innhold | | Overkonsolideringsgrad, OCR | | Sondennummer |

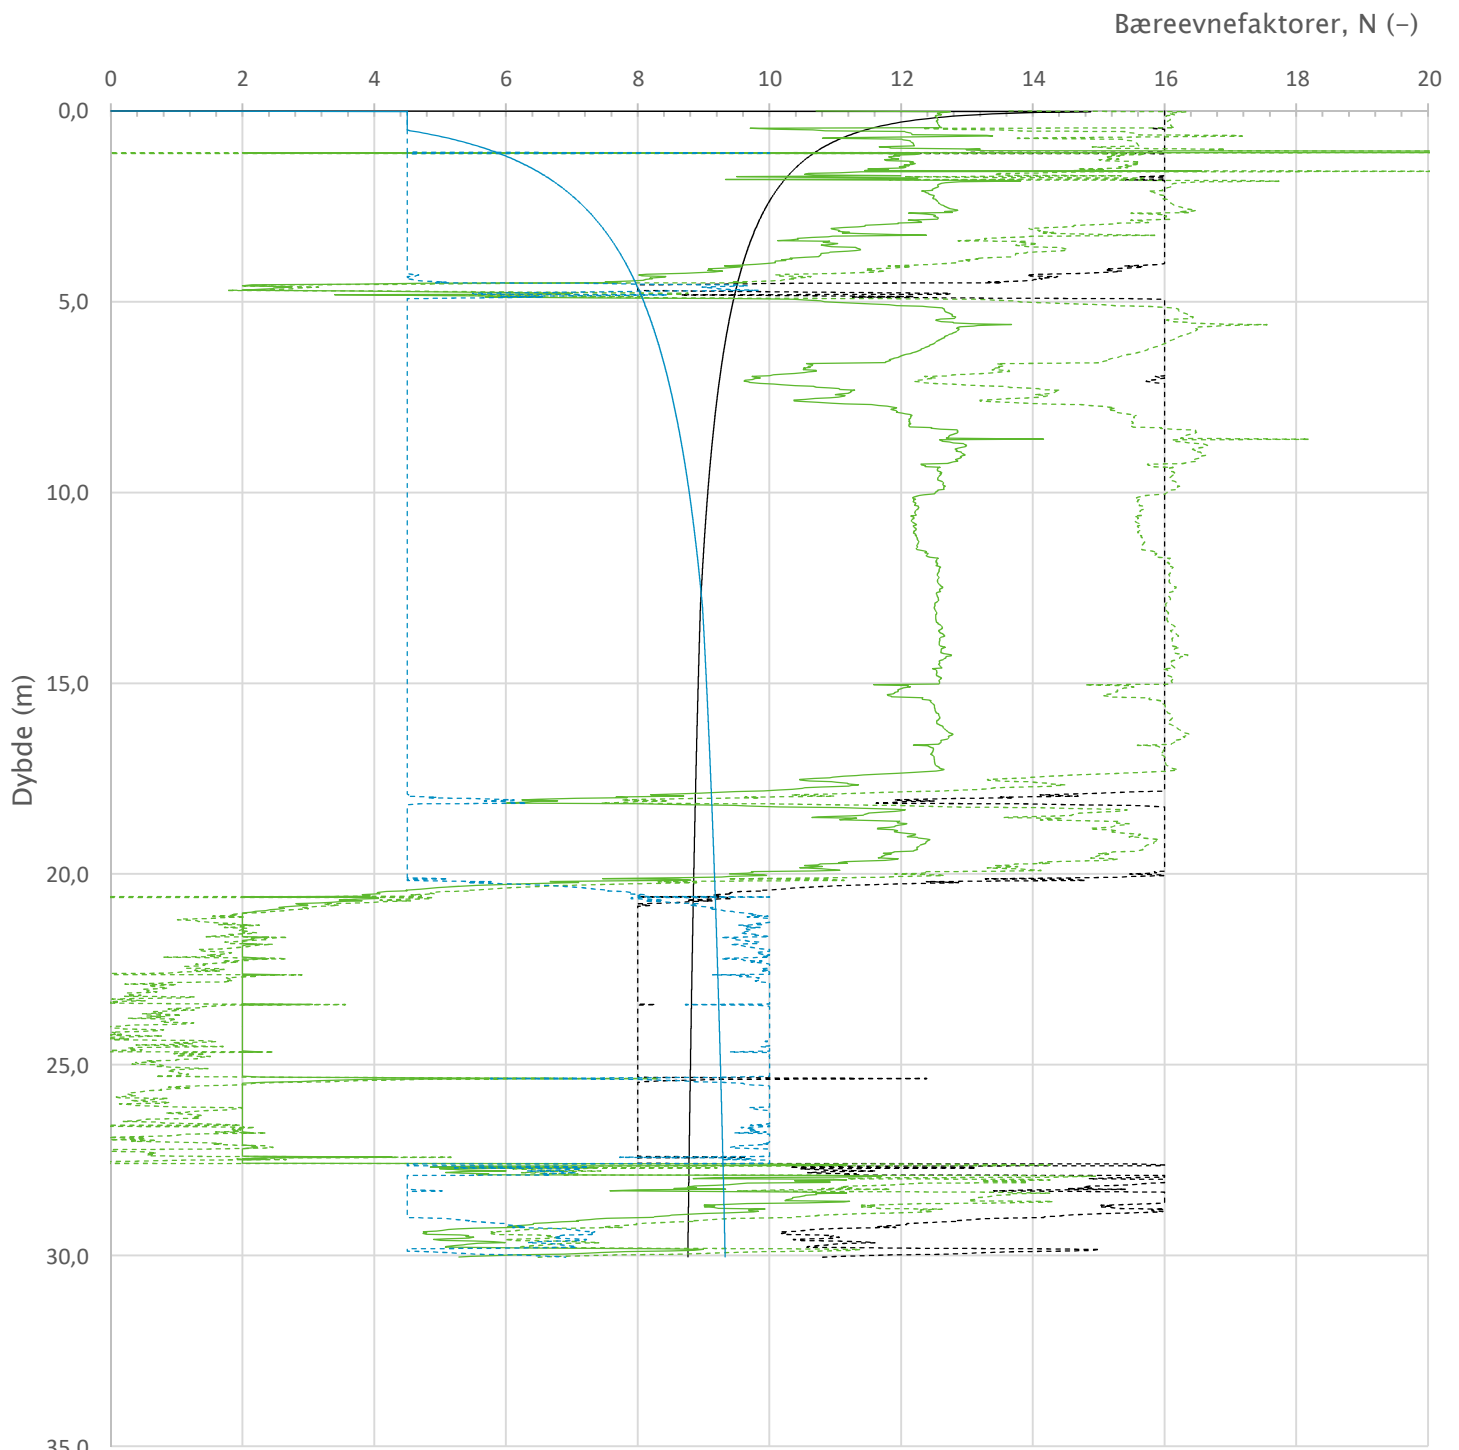
| | Utførende | Dato sondering | Revisjon | RIG-TEG 503.8 |

- $5 < N_{kt}.K = [7,8/8,5] + 2,5 \cdot \text{Log}(\text{Brukerdefinert OCR4}) + [0,082/0] \cdot I_p < 16$
- - - $8 < N_{kt}.L = 19 - 12,5 \cdot B_q < 16$
- $2 < N_{ke}.K = [11,5/12,5] - [9,05/11] \cdot B_q$
- - - $N_{ke}.L = 16 - 14,5 \cdot B_q$
- $4,5 < N_{\Delta u}.K = [6,9/9,8] - [4/4,5] \cdot \text{Log}(\text{Brukerdefinert OCR4}) + [0,07/0] \cdot I_p < 10$
- - - $4,5 < N_{\Delta u}.L = 1 + 9 \cdot B_q < 10$

| Bæreevnefaktorer (N-faktorer) for beregning av udrenert skjærfasthet | | | | 4354 |

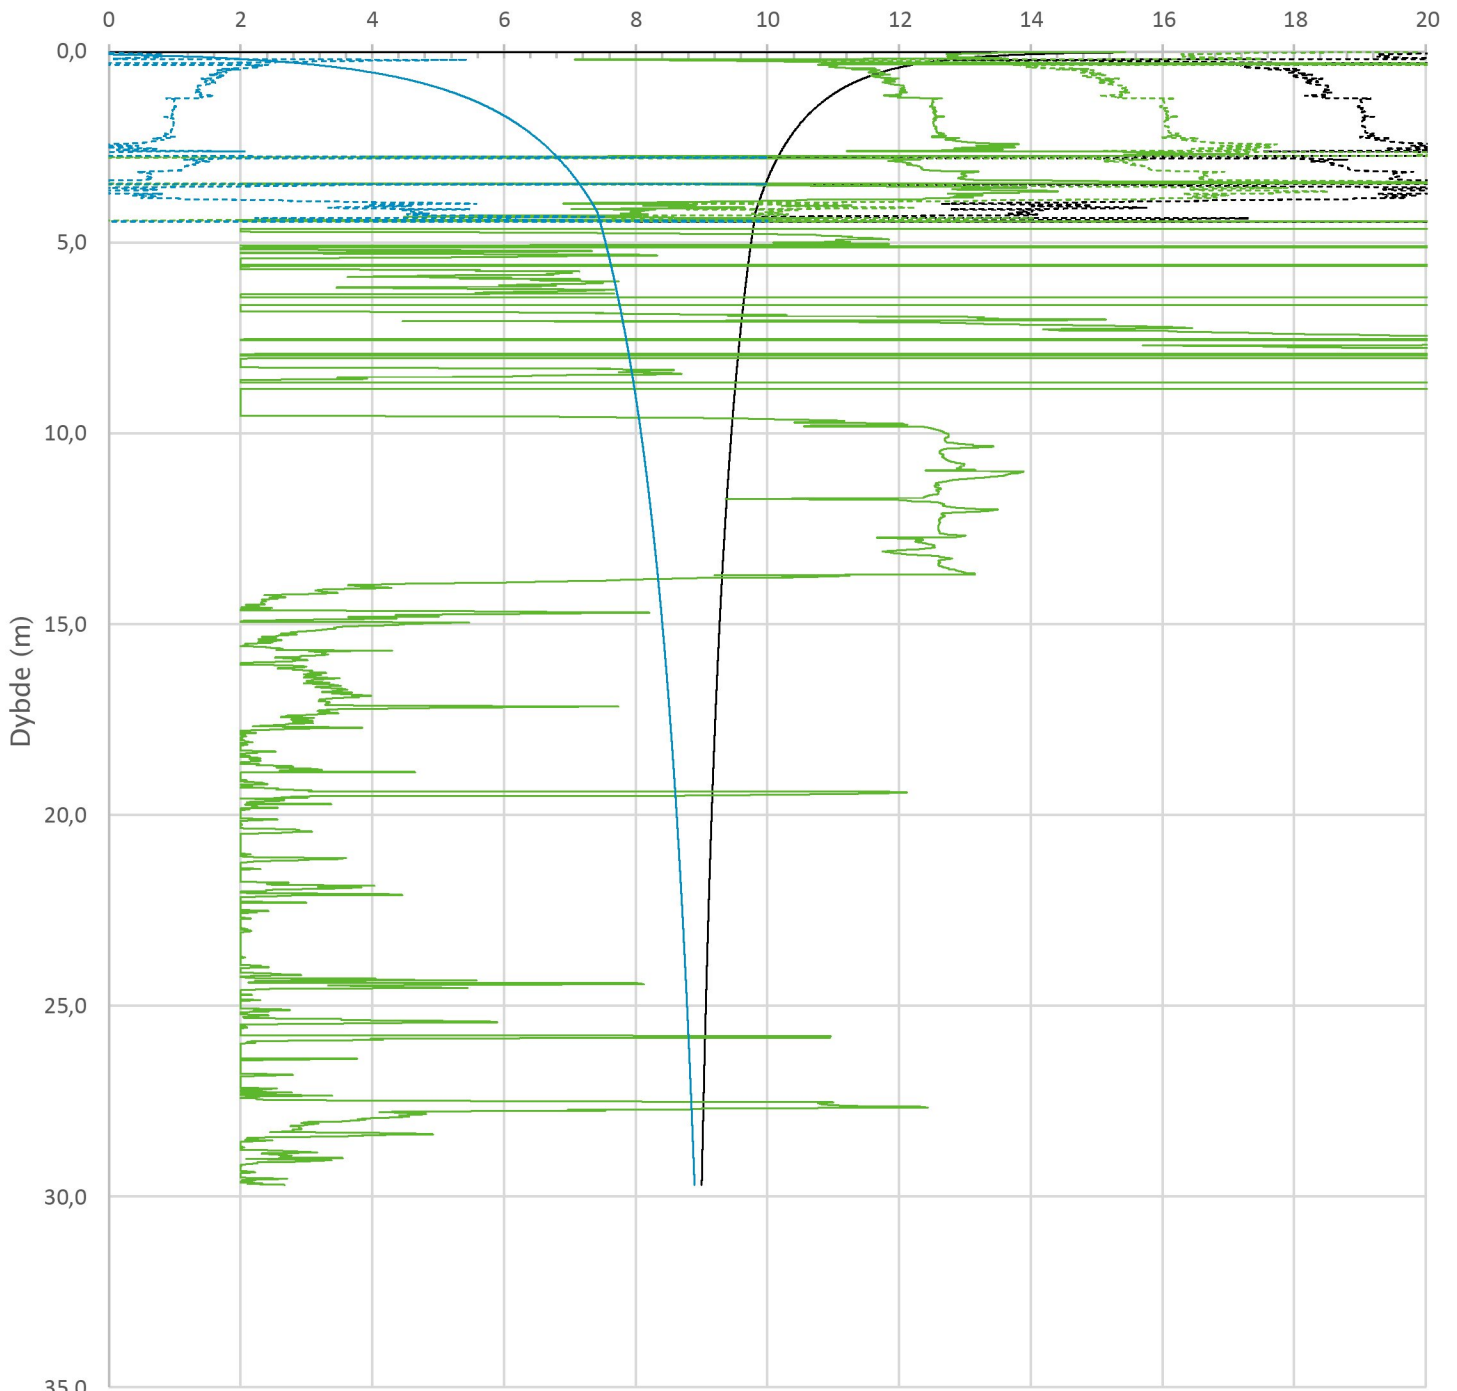
| | | | | 504.8 |

Bæreevnefaktorer, N (-)

— Nkt.K=[7,8/8,5]+2,5·Log(Brukerdefinert OCR4)+[0,082/0]·Ip - - - - - 8<Nkt.L=19-12,5·Bq
 — 2< Nke.K=[11,5/12,5]-[9,05/11]·Bq - - - - - Nke.L=16-14,5·Bq
 — NΔu.K=[6,9/9,8]-[4/4,5]·Log(Brukerdefinert OCR4)+[0,07/0]·Ip - - - - - NΔu.L=1+9·Bq<10

| Bæreevnefaktorer (N-faktorer) for beregning av udrenert skjærfasthet | | | | 4354 |
