Langberget, Nesna

Nesna Maskinstasjon AS

Geoteknisk vurdering ifm. regulering

DOKUMENTKODE: 10251619-RIG-RAP-002

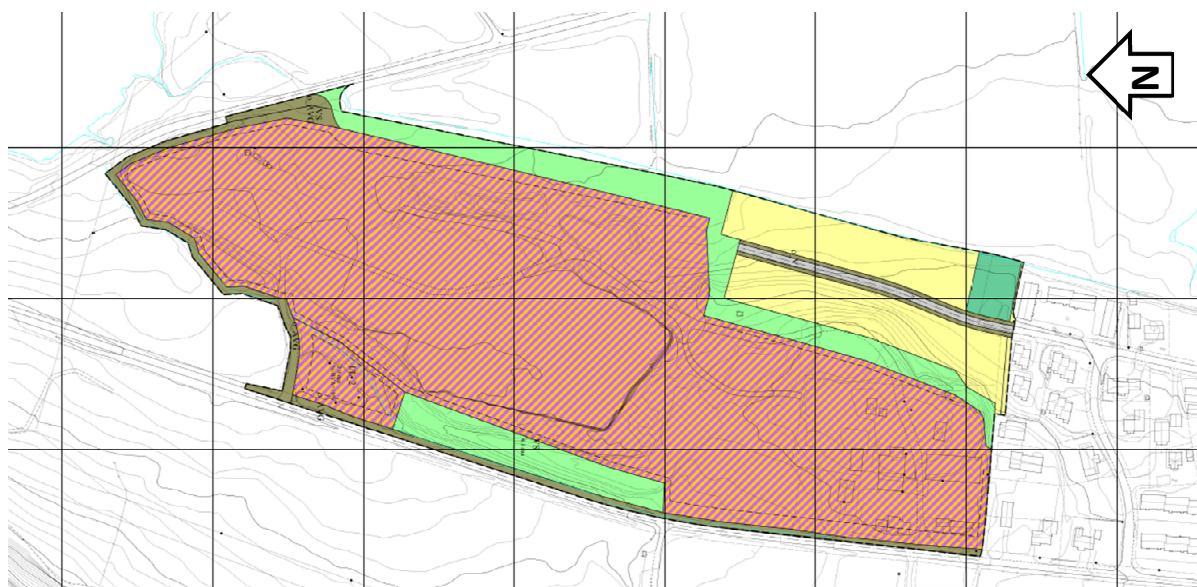
Figur 1-1: Utsnitt fra planforslag utarbeidet av Stein Hamre Arkitektkontor AS, dateret 21.03.2013. Gitt i rapportens vedlegg F.

Foreliggende rapport presenterer geoteknisk vurdering av byggbarhet mht. skredfare for regulering av «Langberget» i Nesna kommune. Planområdet skal reguleres for industri- og boligformål. Det vises til Figur 1-1.

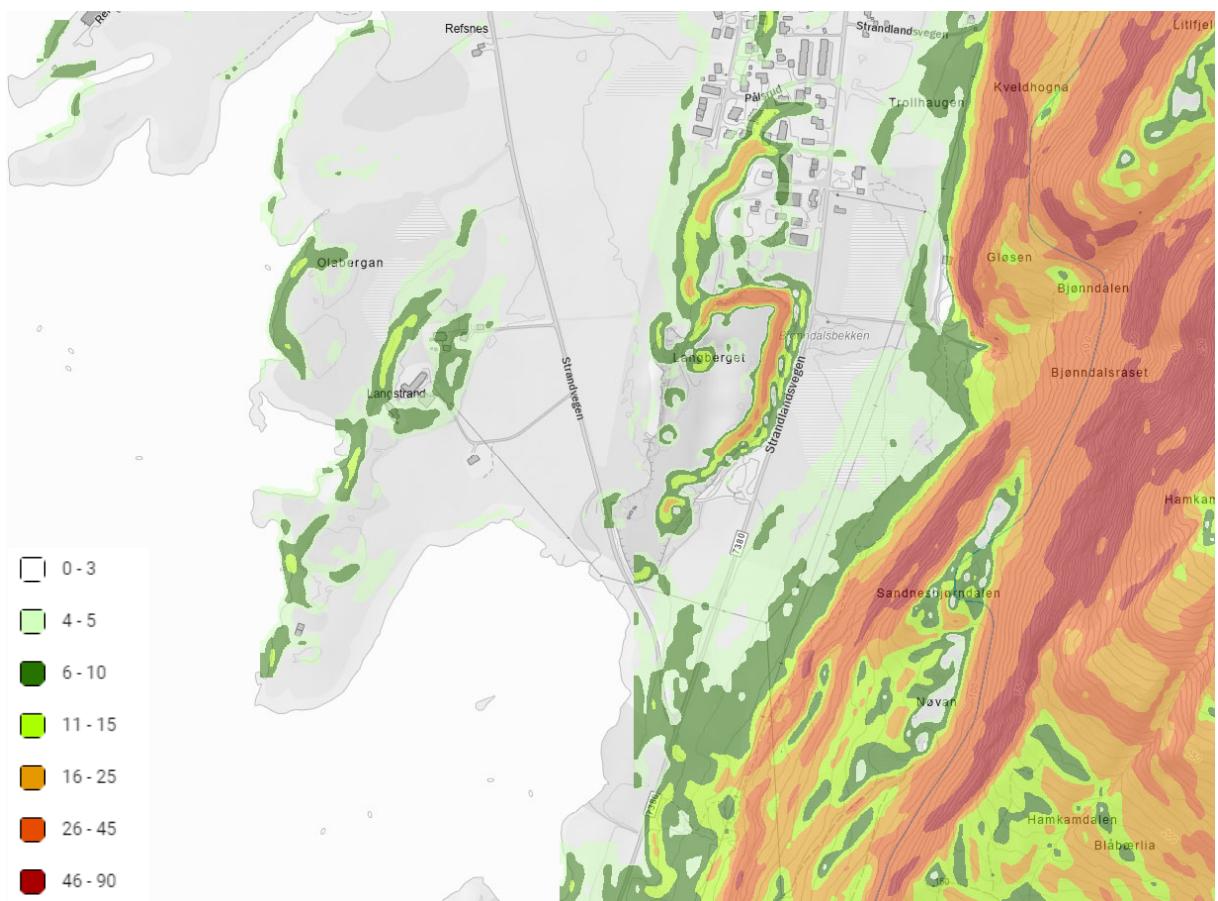
Figur 4-3: Oversiktskart som indikerer terrenghelninger i området [5].

Figur 4-3 viser oversiktskart med terrenghelninger i området, hvor de ulike fargene representerer ulike gradintervaller. Figur 4-4 viser terrenngmodell med skyggerelieff.

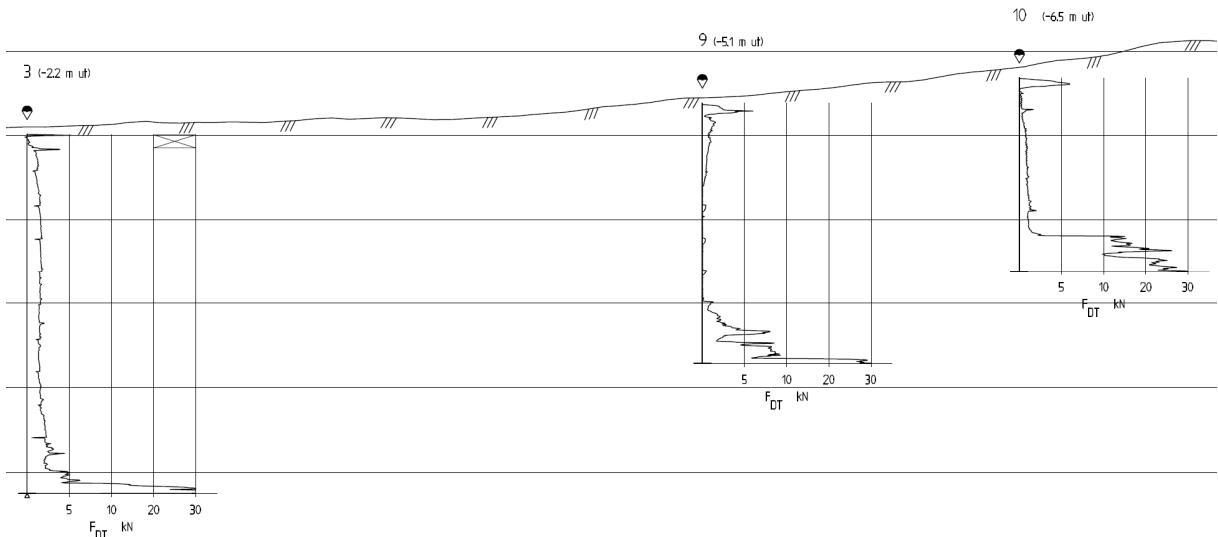
Figur 4-5: Utsnitt fra profil C - C, RIG-TEG-602 i RIG-RAP-001, i den vestre delen av området.

Figur 4-5 viser et utsnitt fra profil C – C, i den vestre delen av området. Figur 4-6 viser et utsnitt fra profil G – G, i den østre delen av området.

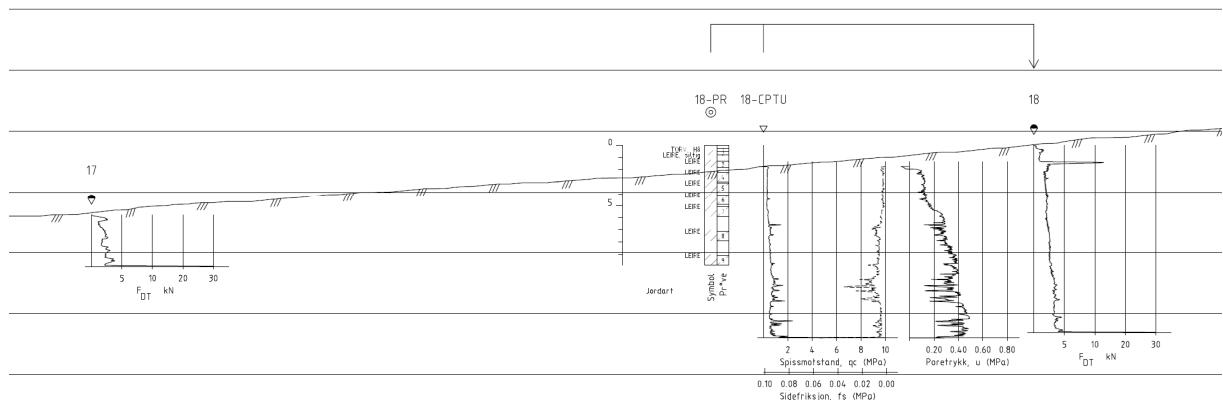
Figur 4-6: Utsnitt av profil G – G, RIG-TEG-606 i RIG-RAP-001, i den østre delen av området.

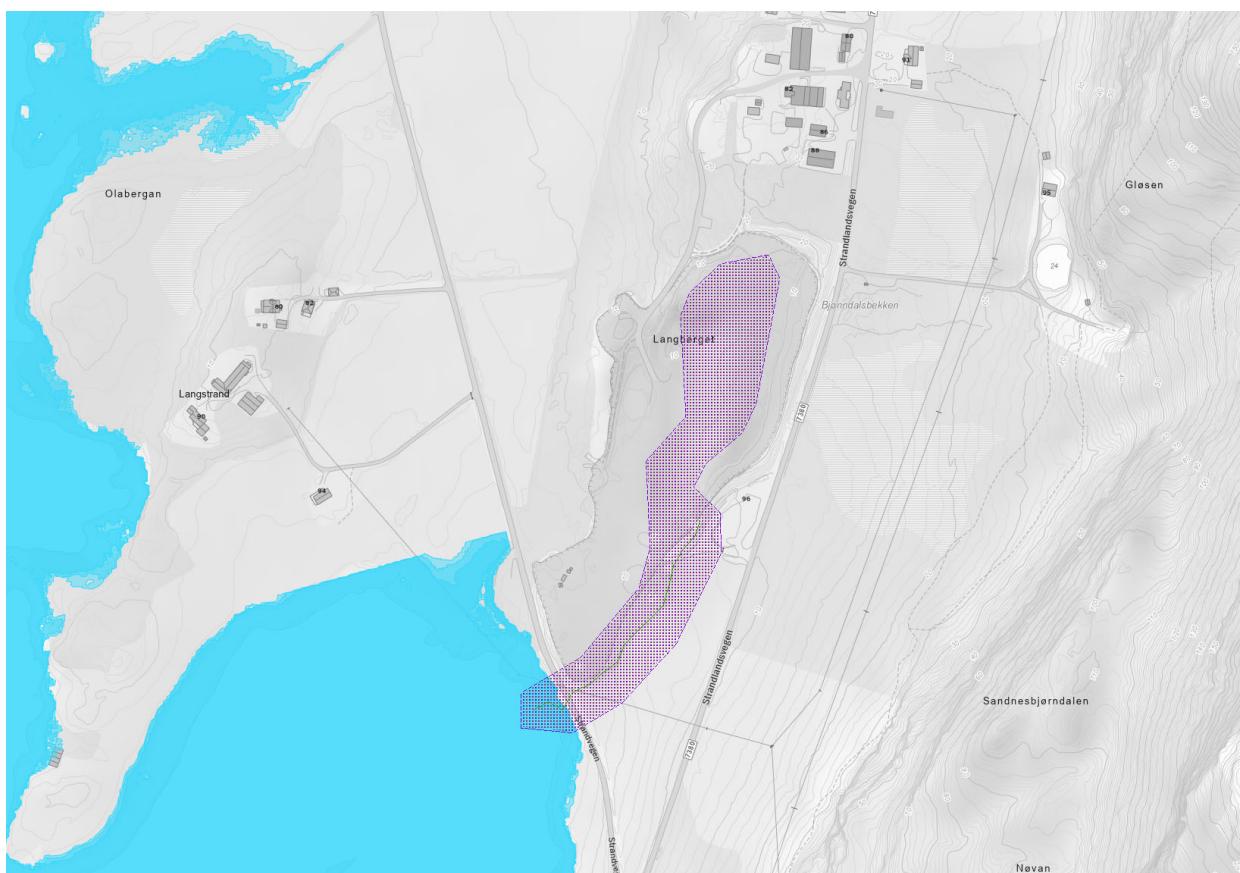
Figur 5-1: Aktsomhetskart for flom og stormflo [5].

I henhold til NVE Atlas ligger planområdet innenfor et aktsomhetsområde for flom fra Bjønndalsbekken. Det vises til Figur 5-1. Denne delen av bekken ligger i et lavbrekk i terrenget rundt kote +5,0, som ligger over dimensjonerende vannstand ved stormflo, se avsnitt Figur 5-1. Det vurderes derfor å ikke være reell flomfare.

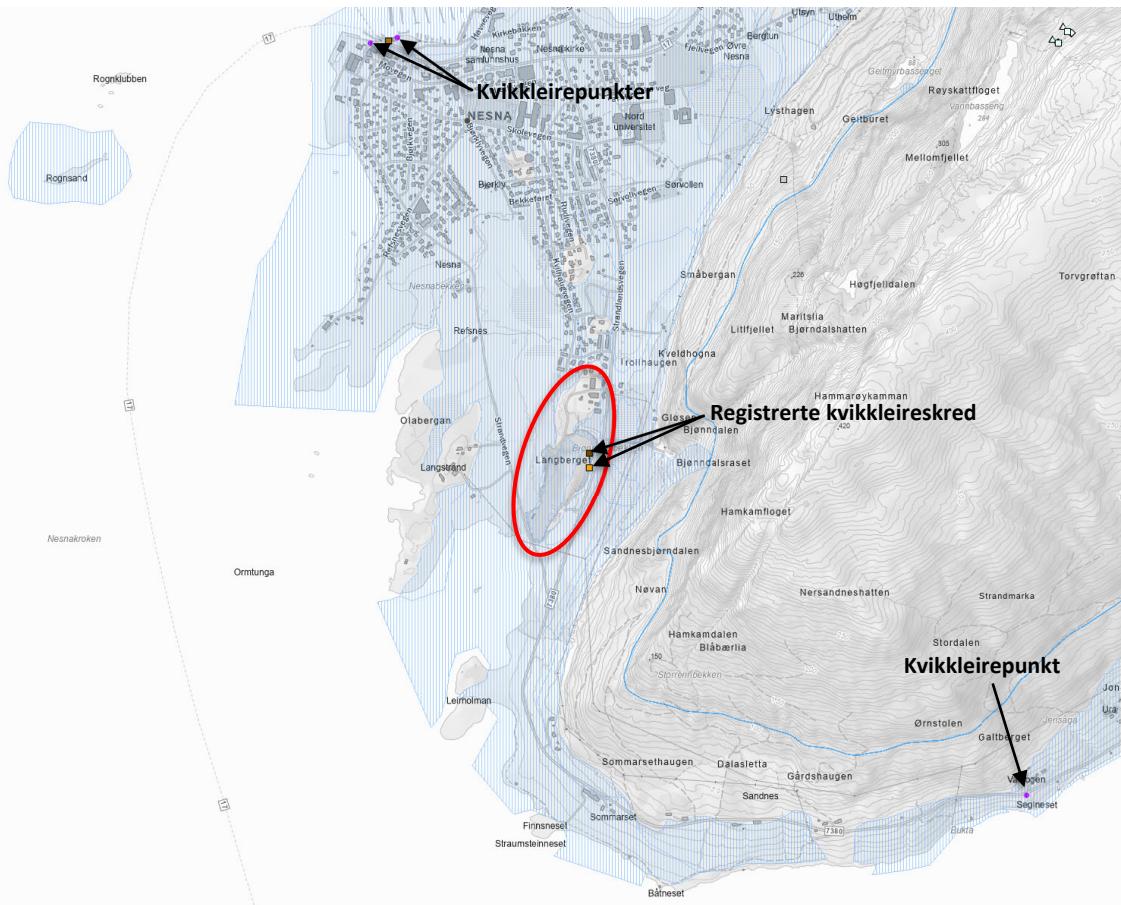
Figur 6-1: Aktsomhetskart for kvikkleire og marin leire [8]. Blå skravur indikerer mulig sammenhengende forekomster av marin leire. Statens vegvesen kvikkleirepunkter og tidligere skredhendelser er markert med pil. Planområdet er markert med rød sirkel.

Området er ikke kartlagt mht. kvikkleire [8]. Statens vegvesen har registrert kvikkleirepunkter i Nesna, hvor nærmeste ligger omtrent 1,2 km nordvest og omtrent 1,9 km sørøst for planområdet. Det er videre registrert tre kvikkleireskred i planområdet, både i 1912, 1937 og 1938. Det vises til Figur 6-1. Disse skredene er tilsynelatende omtrentlig plassert under registreringen, og ser ut til å høre hjemme lengre sør på kartet.

Det røde området i øst, Bjønndalsaset, indikerer skredmateriale. Dette området er inkludert i aktsomhetsområdet for mulig sammenhengende forekomst av marin leire. Det vises til Figur 6-1. Basert på topografien i dette området, vurderes det som lite sannsynlig at det ligger marin leire der.

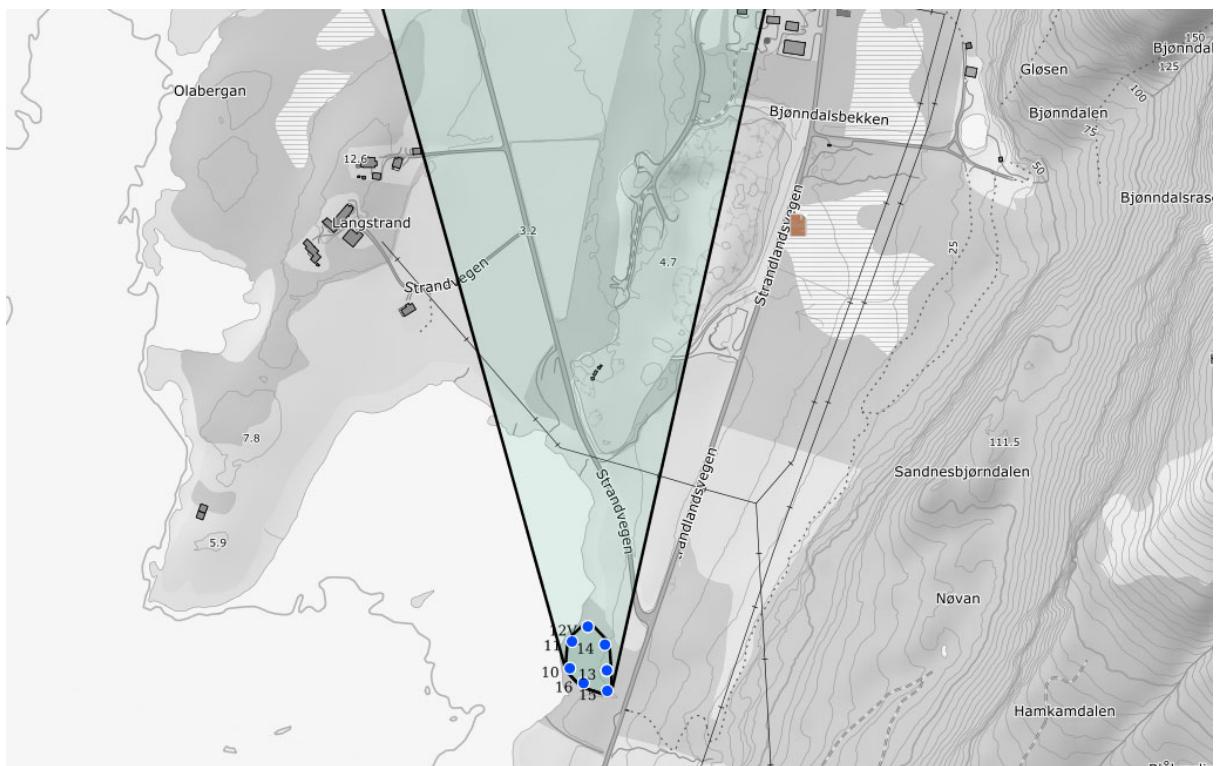
Figur 6-2: Blå punkter angir område hvor Statens vegvesen har påvist sprøbruddsmateriale, ca. 250 m sør for planområdet [9].

Statens vegvesen har påvist sprøbruddmateriale i et område ca. 250 m sør for området, som ikke er registrert som kvikkleirepunkter i NVE sine aktsomhetskart. Grunnundersøkelsene ligger ute på den nasjonale grunnundersøkelsesdatabasen NADAG [9]. Det vises til Figur 6-2. Resultatene er presentert i rapport 50067-1 [10].

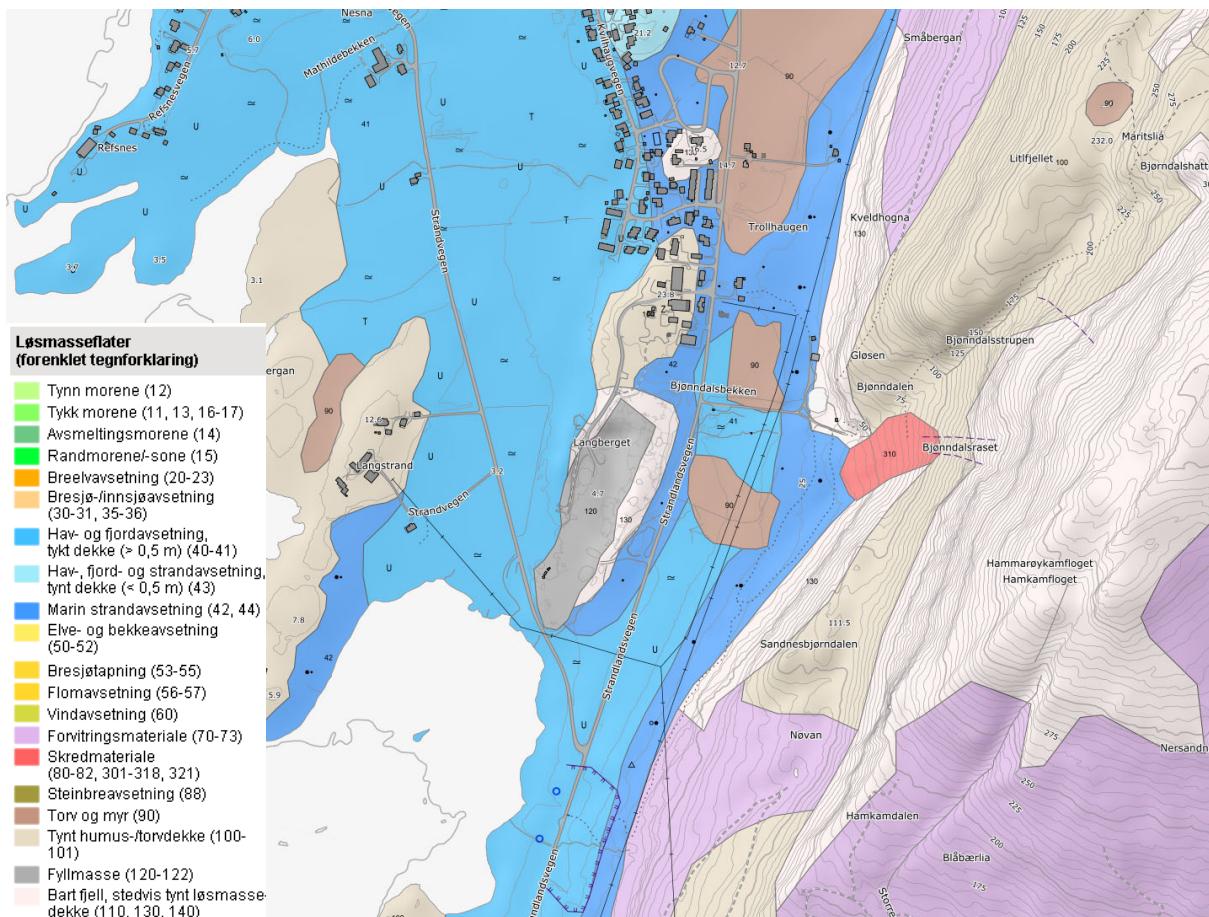
Figur 6-3: Kvartærgeologisk kart over området [11].

I områdene i øst og vest kan det forventes tykk hav- og fjordavsetning og marin strandavsetning. Brune områder indikerer myr, og det kan ikke utelukkes at det ligger marine avsetninger under myrområdene.

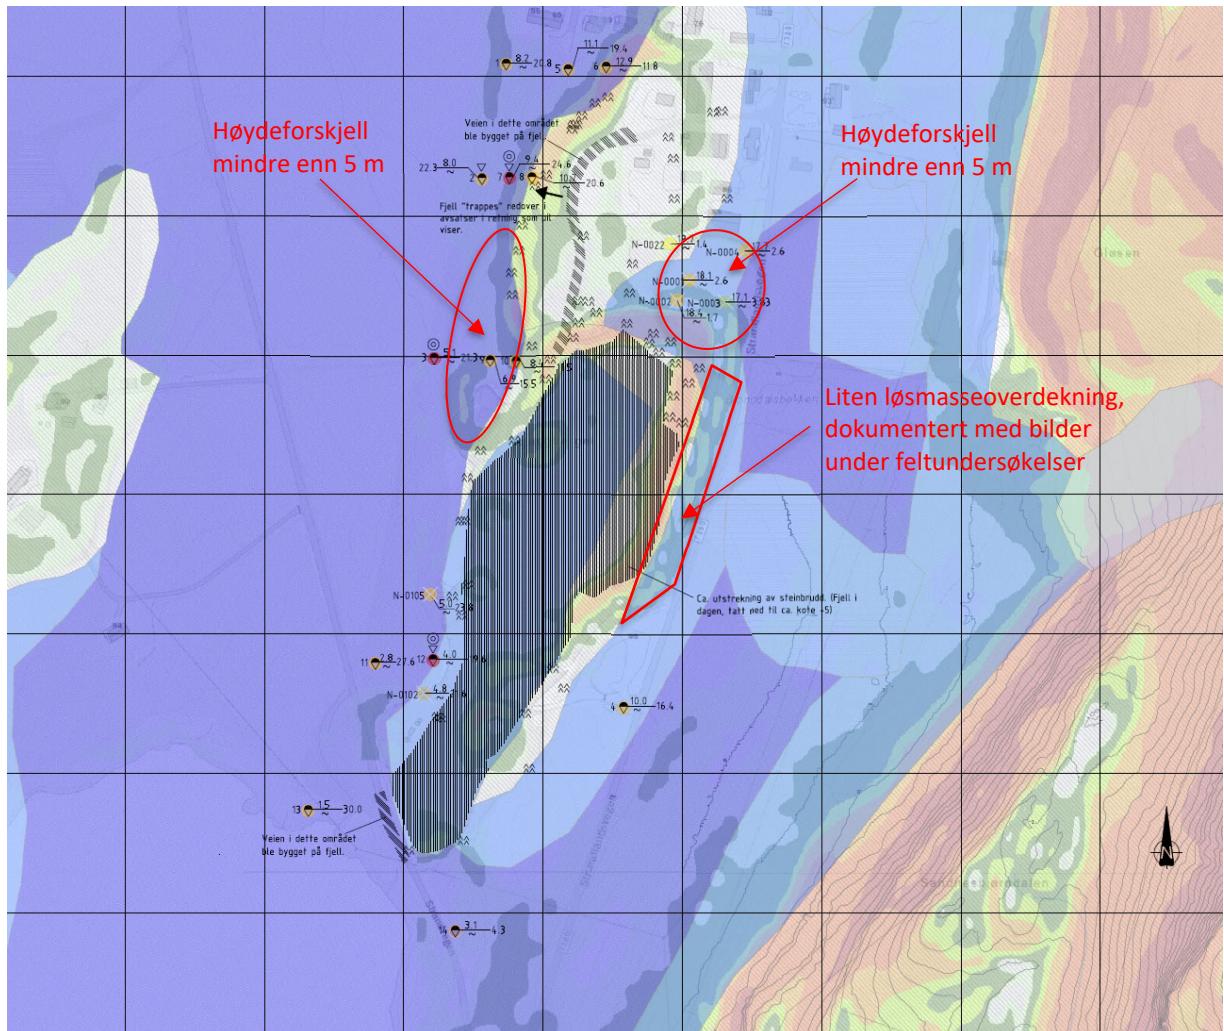
Figur 6-4: Utsnitt fra tegning RIG-TEG-003. Grunnlag for avgrensning av områder som kan være utsatt for områdeskred.

Figur 6-4 viser situasjonsplan RIG-TEG-003 med utførte grunnundersøkelser i området, innmålinger av berg i dagen, klassifisering av borpunkter og relevante opplysninger fra oppdragsgiver. Som bakgrunnskart er det lagt inn aktsomhetskart for marin leire (Figur 6-1) sammen med bratthetskart (Figur 4-3). Figuren viser at en større del av planområdet kan utelukkes som løsneområde for områdeskred.

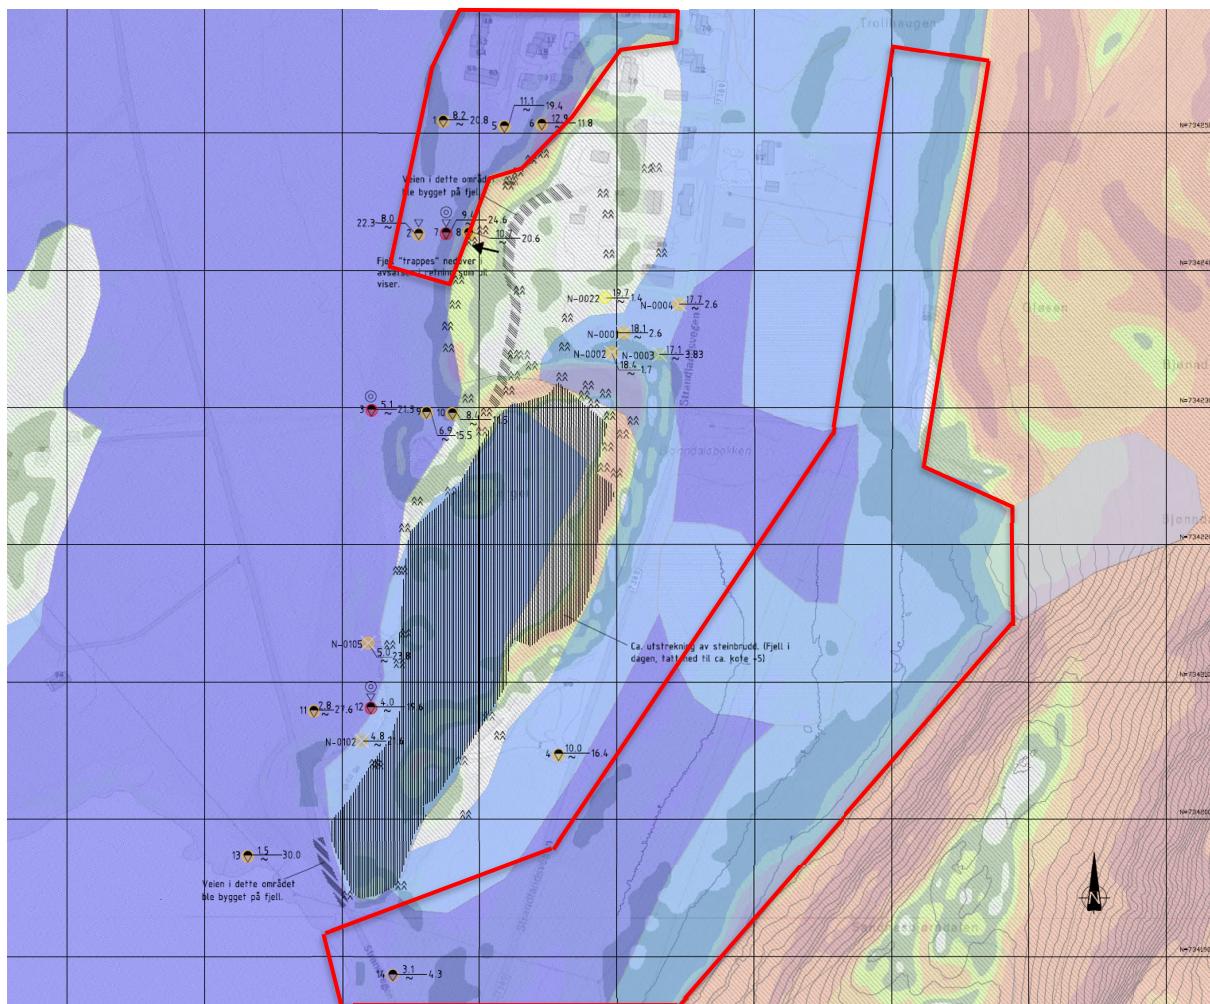
Figur 6-5: Områder med terrenge som kan inngå i løsneområder for skred, markert i rødt. Det potensielle løsneområdet i nordvest strekker seg noe lenger nord og det potensielle løsneområdet i øst avgrenses av bekki i sør.

Områder med terreng som kan inngå i løsneområde for skred som kan berøre planområdet, og som må studeres nærmere, er markert i Figur 6-5.

Området med terreng som kan inngå i løsneområde for skred i øst strekker seg i realiteten langt nord mot Nesna sentrum. Det er valgt å ikke strekke dette området lenger nord enn planområdet, da vi har manglende grunnundersøkelsesgrunnlag i nordøst, og områder lenger nord ikke er relevant for planområdet.

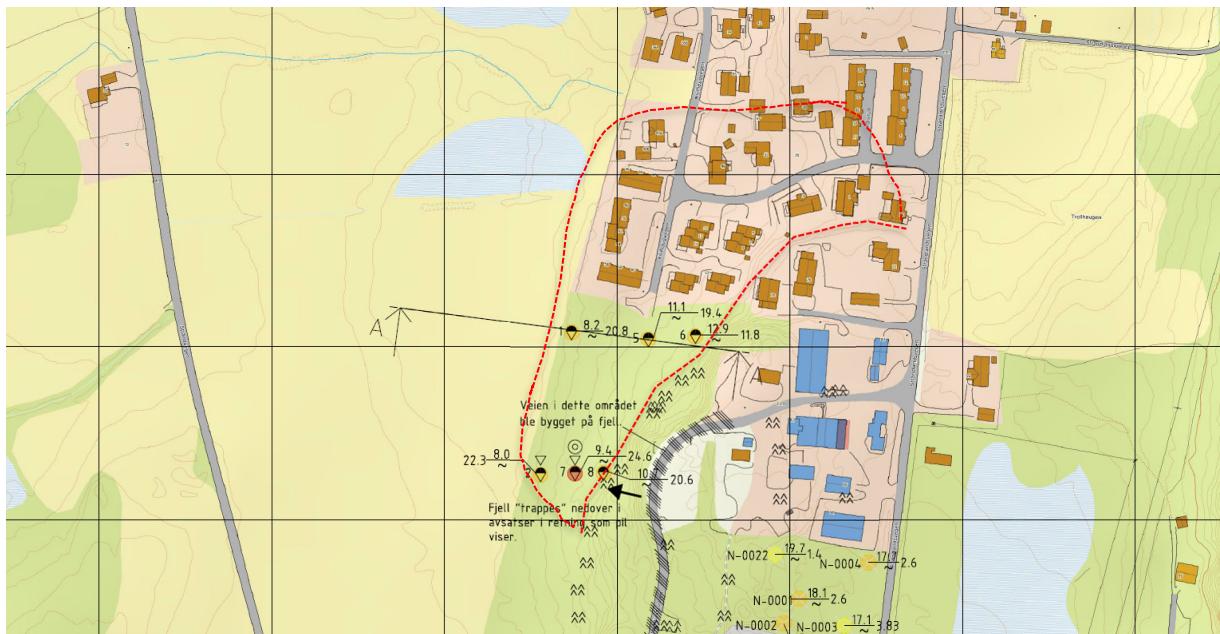
Figur 6-6: Mulig løsneområde i nord, med antatt kritisk snitt A – A.

Figur 6-6 viser antatt kritisk snitt A – A innenfor det mulige løsneområdet i nord og Figur 6-7 viser antatt kritisk snitt B – B og C – C innenfor det mulige løsneområdet i øst.

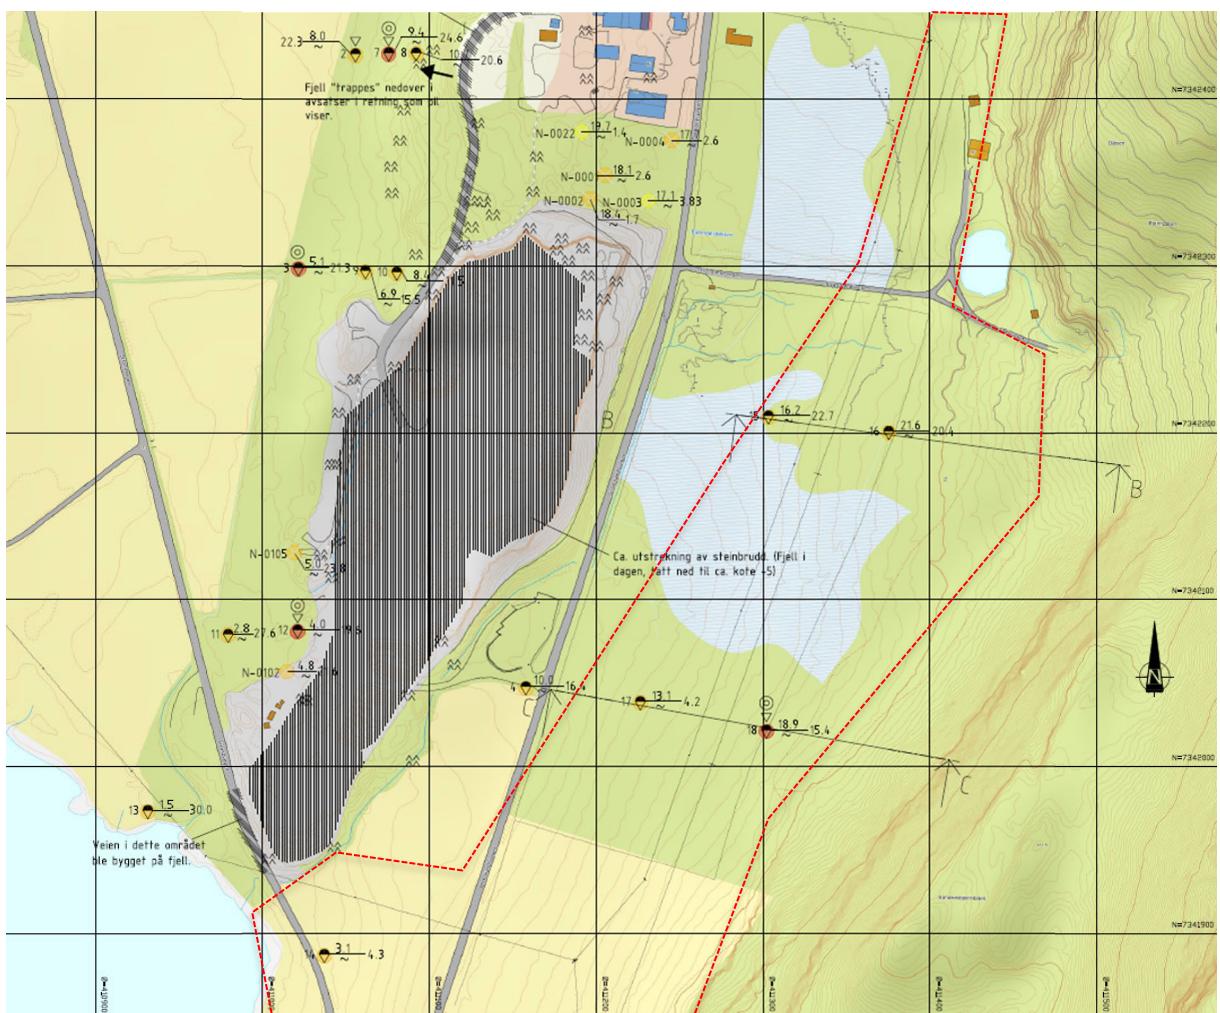
Figur 6-7: Mulig løsneområde i øst, med antatt kritisk snitt B – B og C – C. Det potensielle løsneområdet strekker seg lengre sør og avgrenses av en bekk.

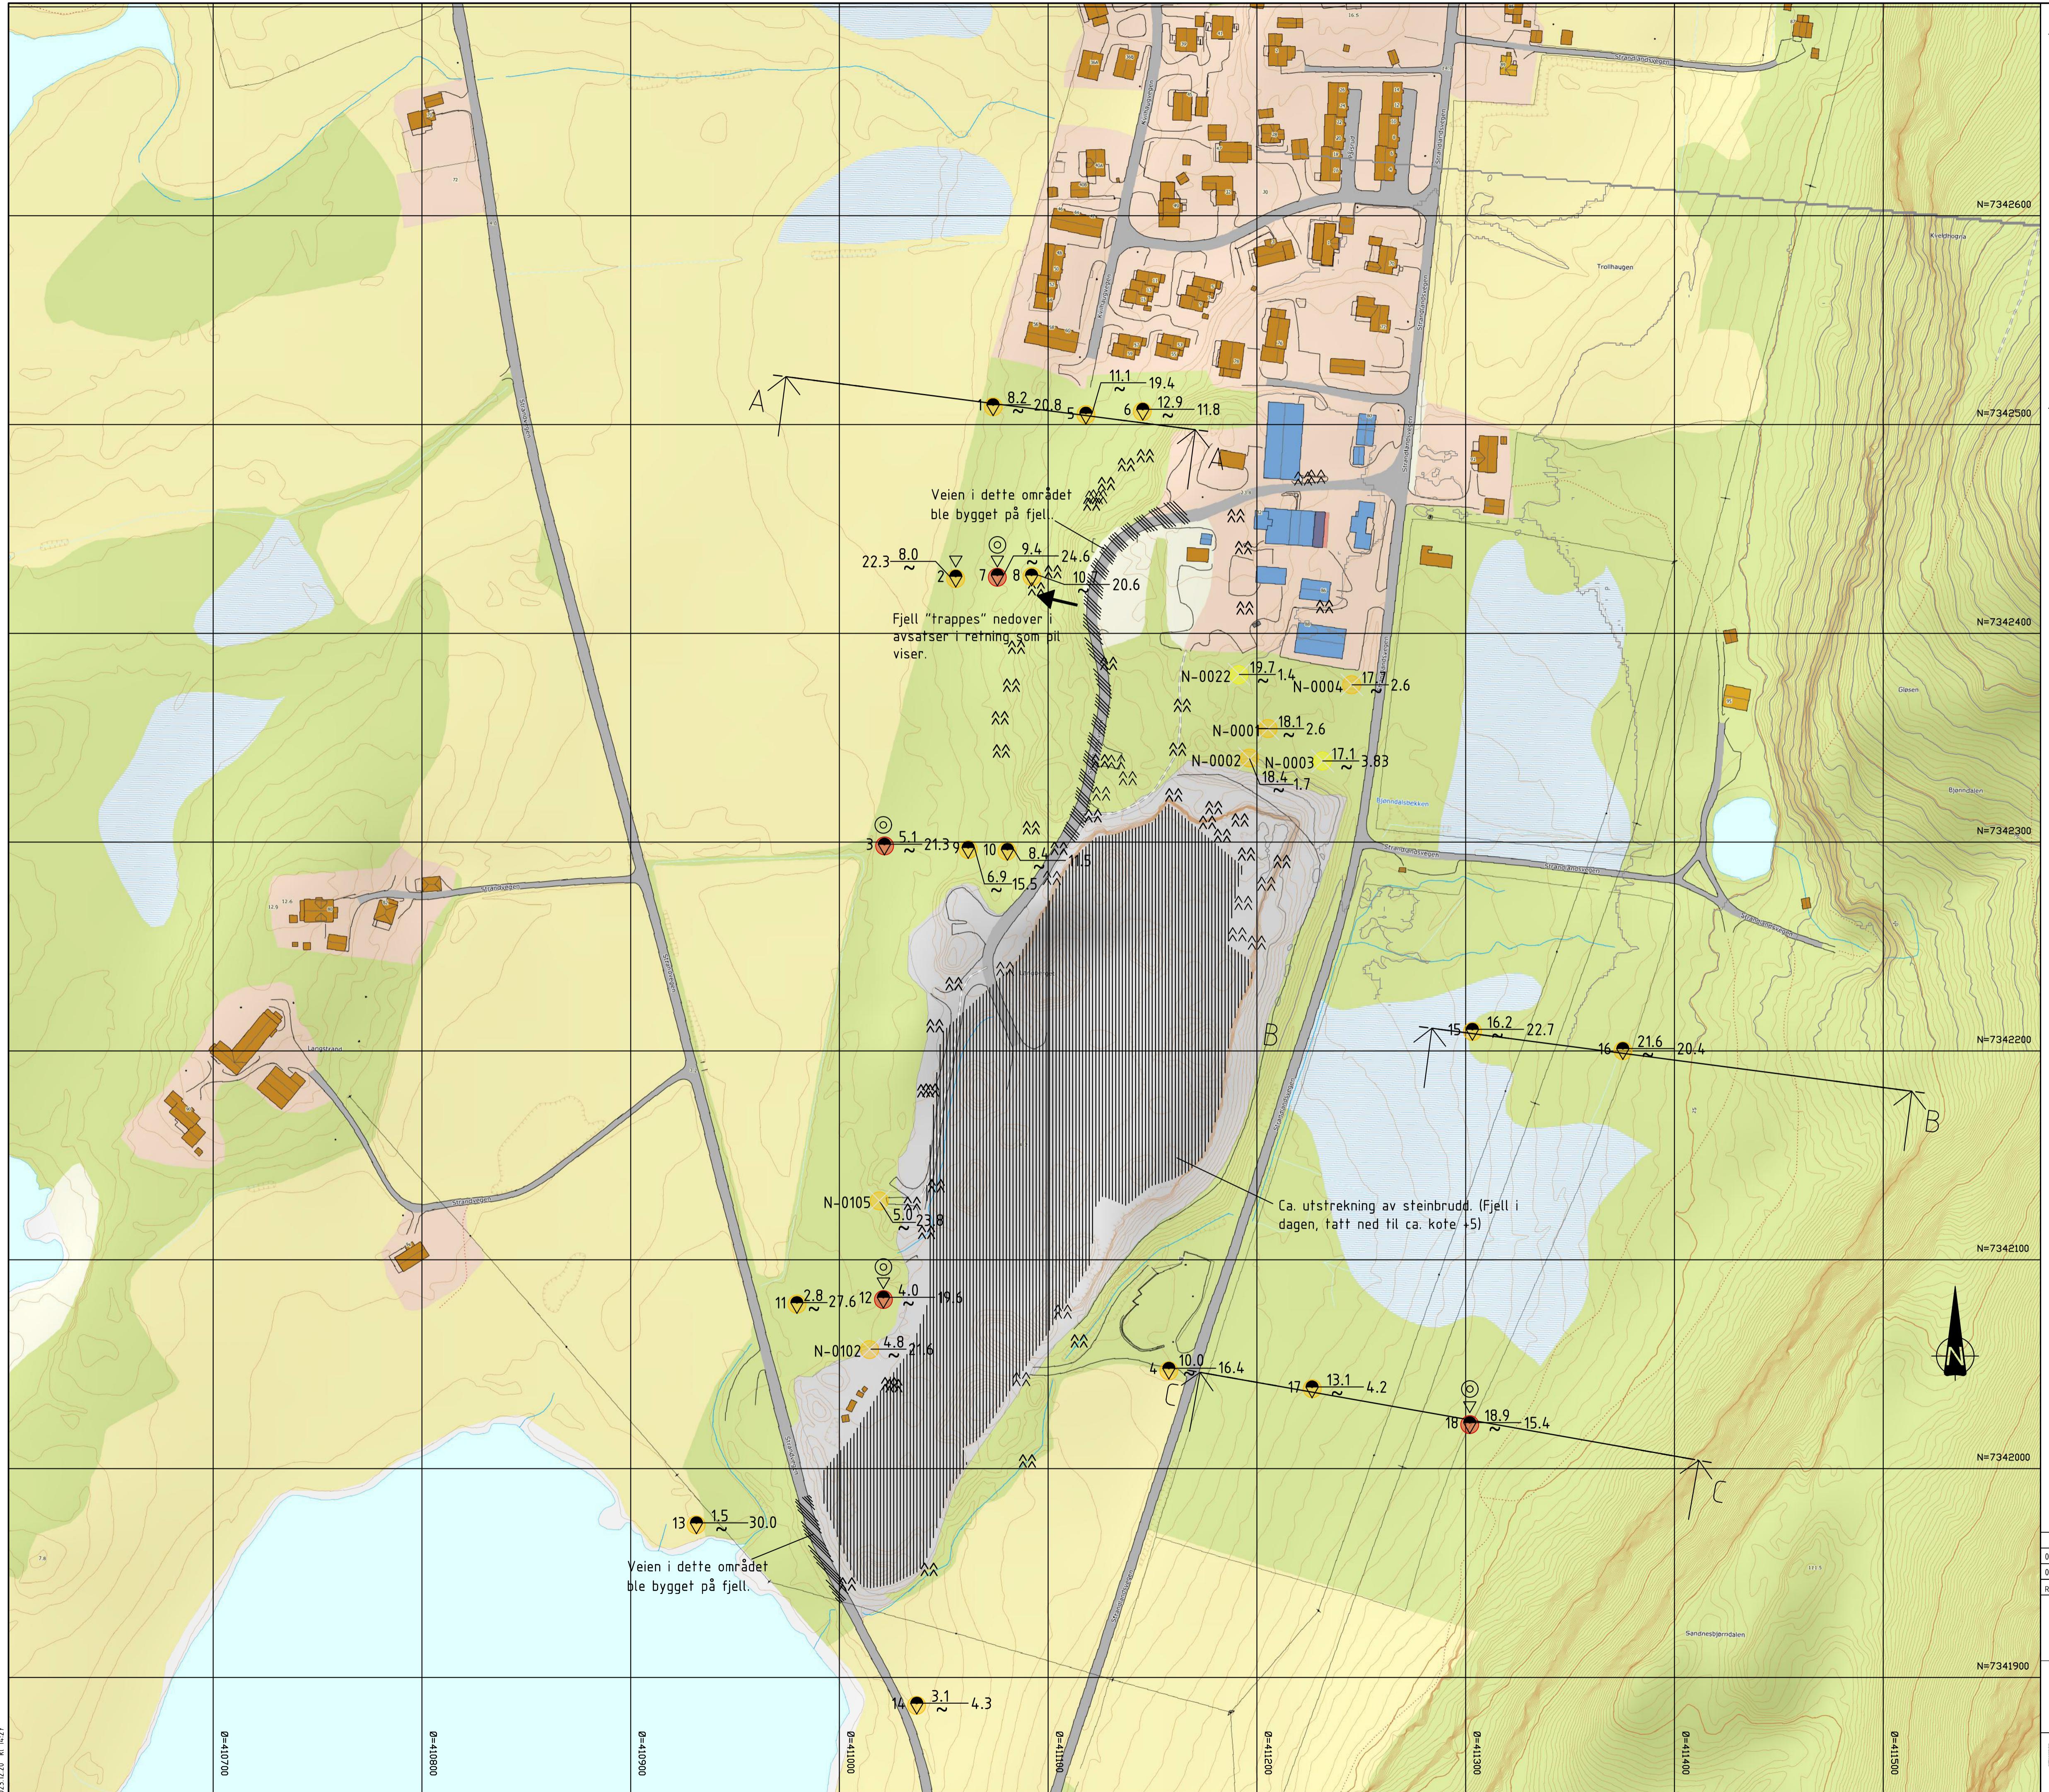
00	Med supplerende borpunkt 15 til 18 i øst	2023-12-20	HMSS	RK	HMSS
00	Uarbeidet plantegning	2023-09-13	HMSS	RK	RK
Rev.	Beskrivelse	Date	Tegn.	Kontr.	Godkj.
			Fag		Format
			RIG	A1	
			Date		
			2023-12-20		
Nesna Maskinstasjon AS					
LANGBERGET, NESNA					
Situasjonsplan					
Områdestabilitetsutredning					
Multiconsult		Status Godkjent	Konstr./Tegnet HMSS	Kontrollert RK	Godkjent HMSS
www.multiconsult.no		Oppdragsnr.	Tegningsnr.	Rev.	
10251619			10251619		
RIG-TEG-002					
01

Resultater fra grunnundersøkelsene utført i 2016 og 2023 er presentert i en felles rapport, 10251619-RIG-RAP-001. Tabell 3-1 viser grunnundersøkelser og tidligere vurderingsnotat som er benyttet som grunnlag i utredningen. Plassering av borpunkt og type undersøkelser, kommer frem av tegning RIG-TEG-002.

For mer detaljert beskrivelse av grunnforholdene vises det til datarapport 10251619-RIG-RAP-001 [2]. Situasjonsplan med klassifisering av borpunkter er vist i RIG-TEG-002, gitt som vedlegg i rapporten.

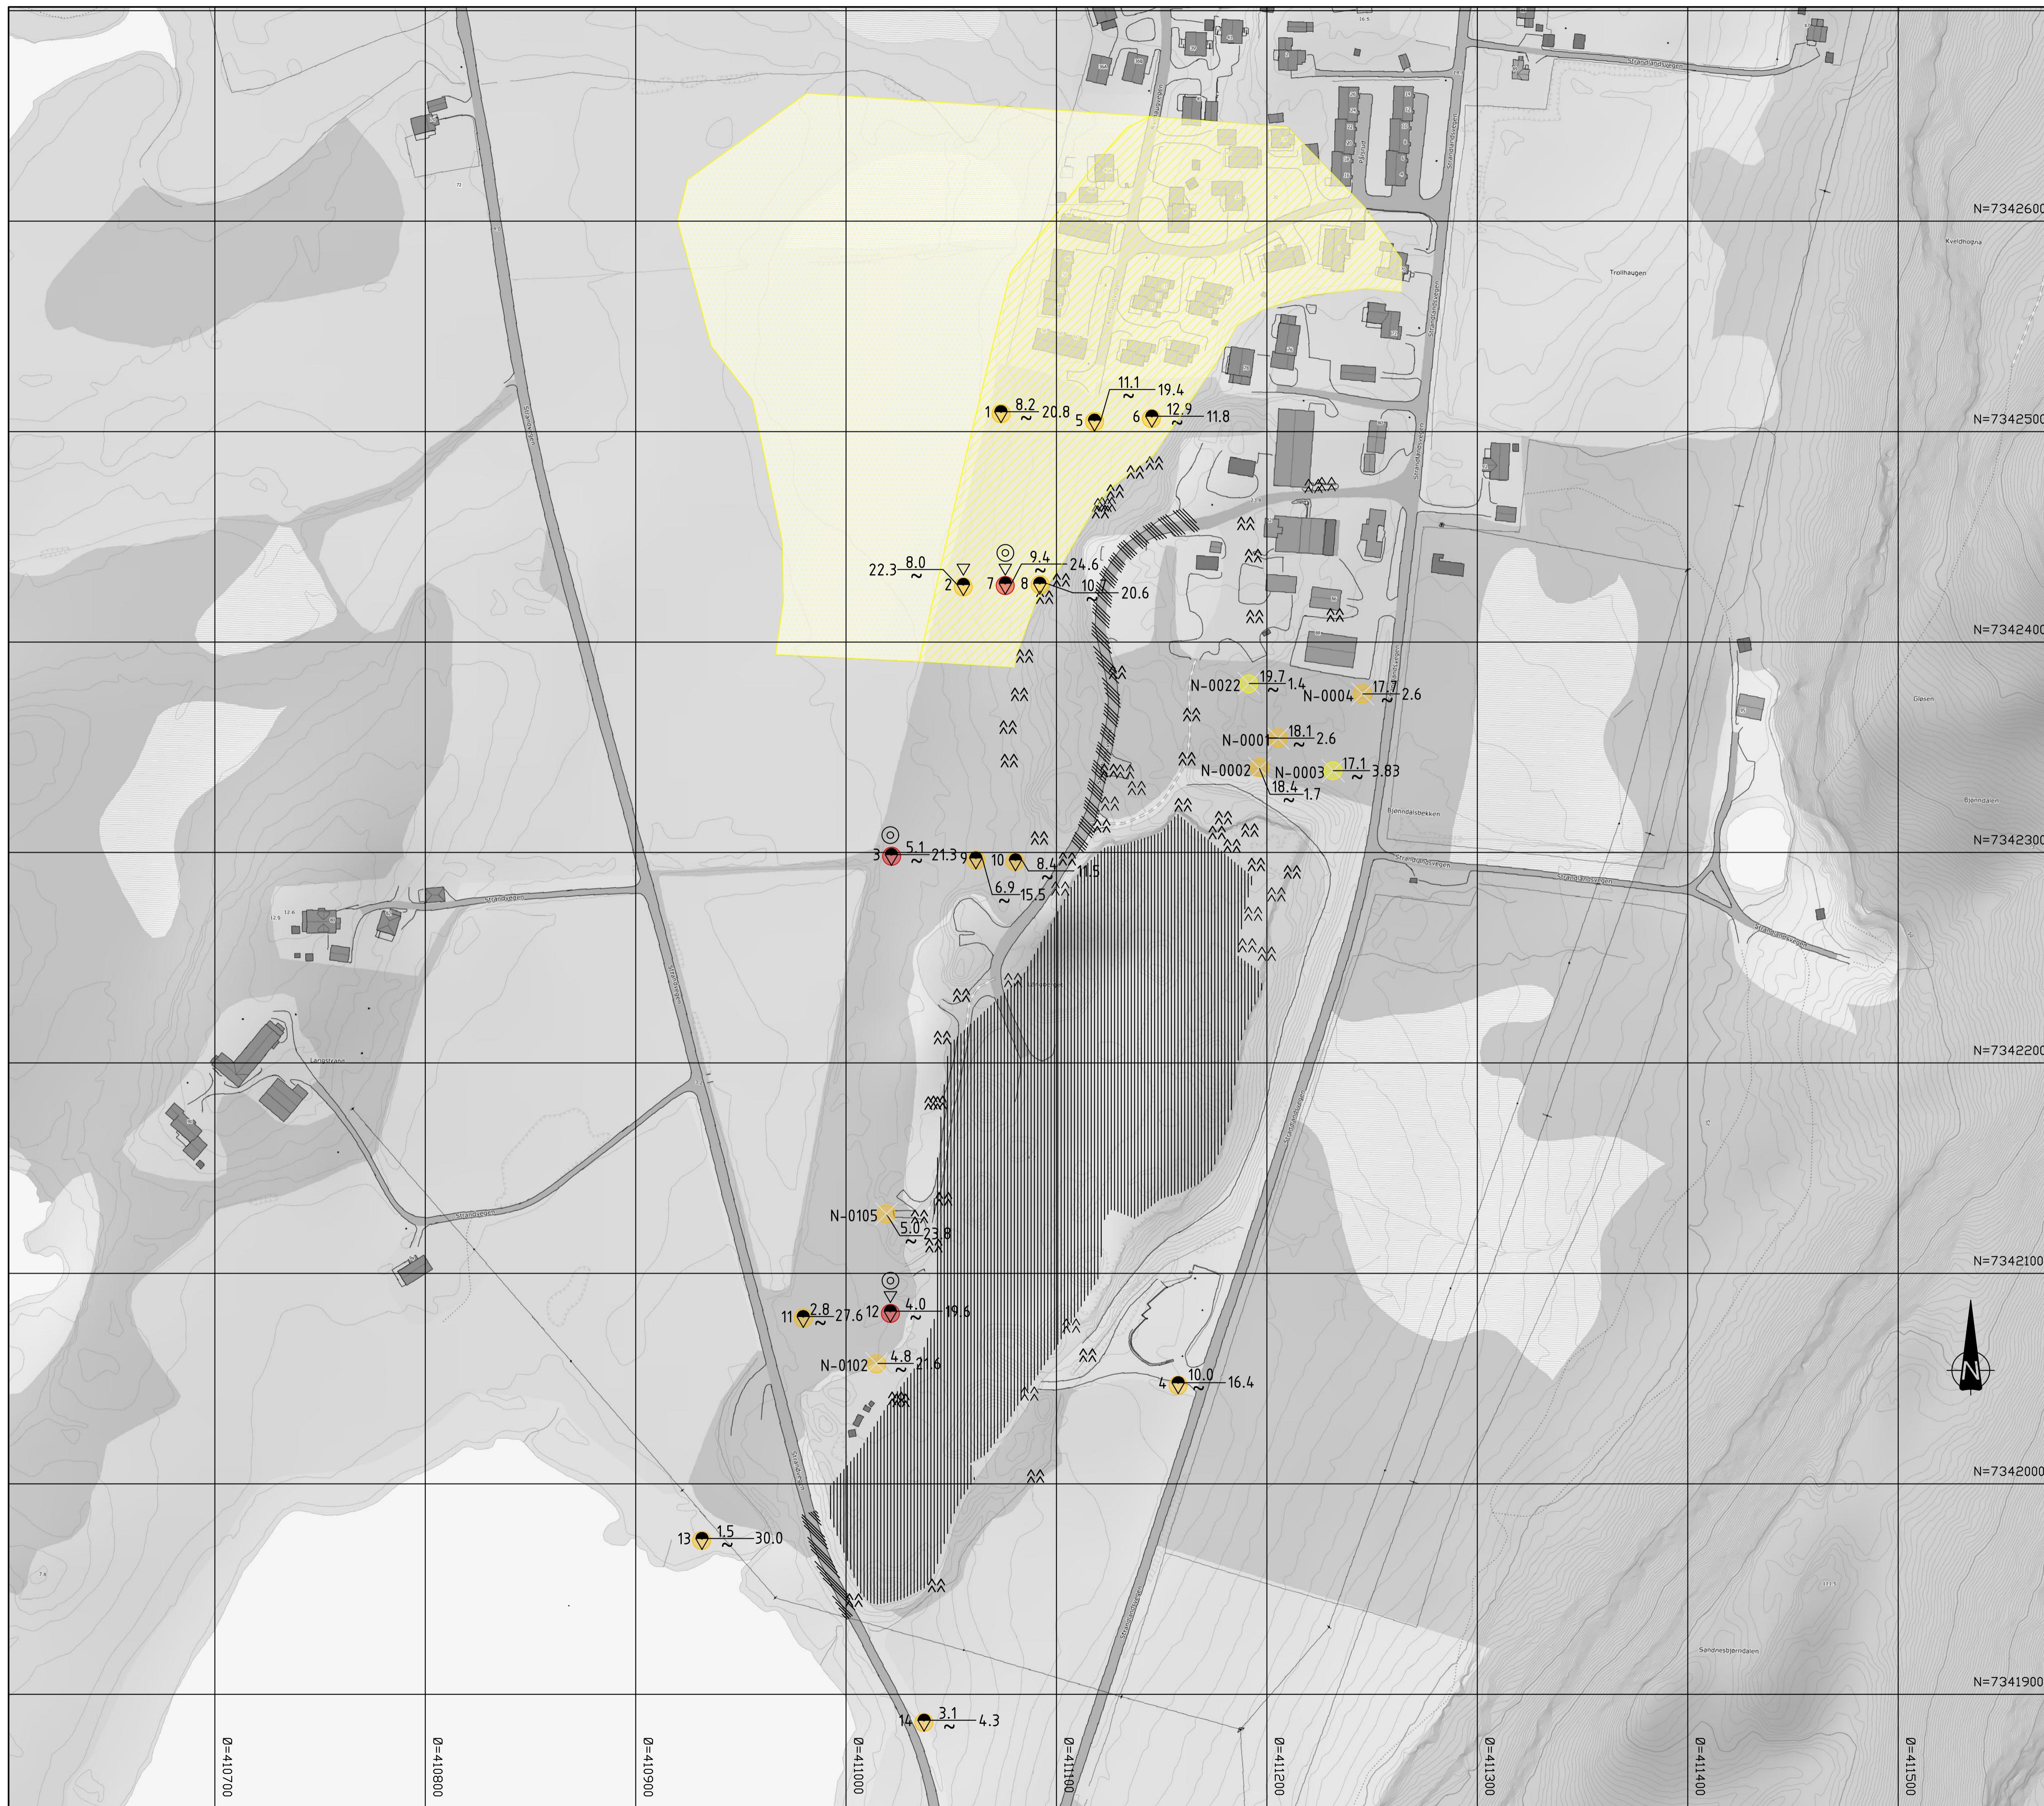
Nesna Maskinstasjon AS
LANGBERGET, NESNA
Løsne- og utløpsområdet
Kvikkleiresonen «Pålsrud»
