Langberget, Nesna

Nesna Maskinstasjon AS

Geoteknisk vurdering ifm. regulering

DOKUMENTKODE: 10251619-RIG-RAP-002

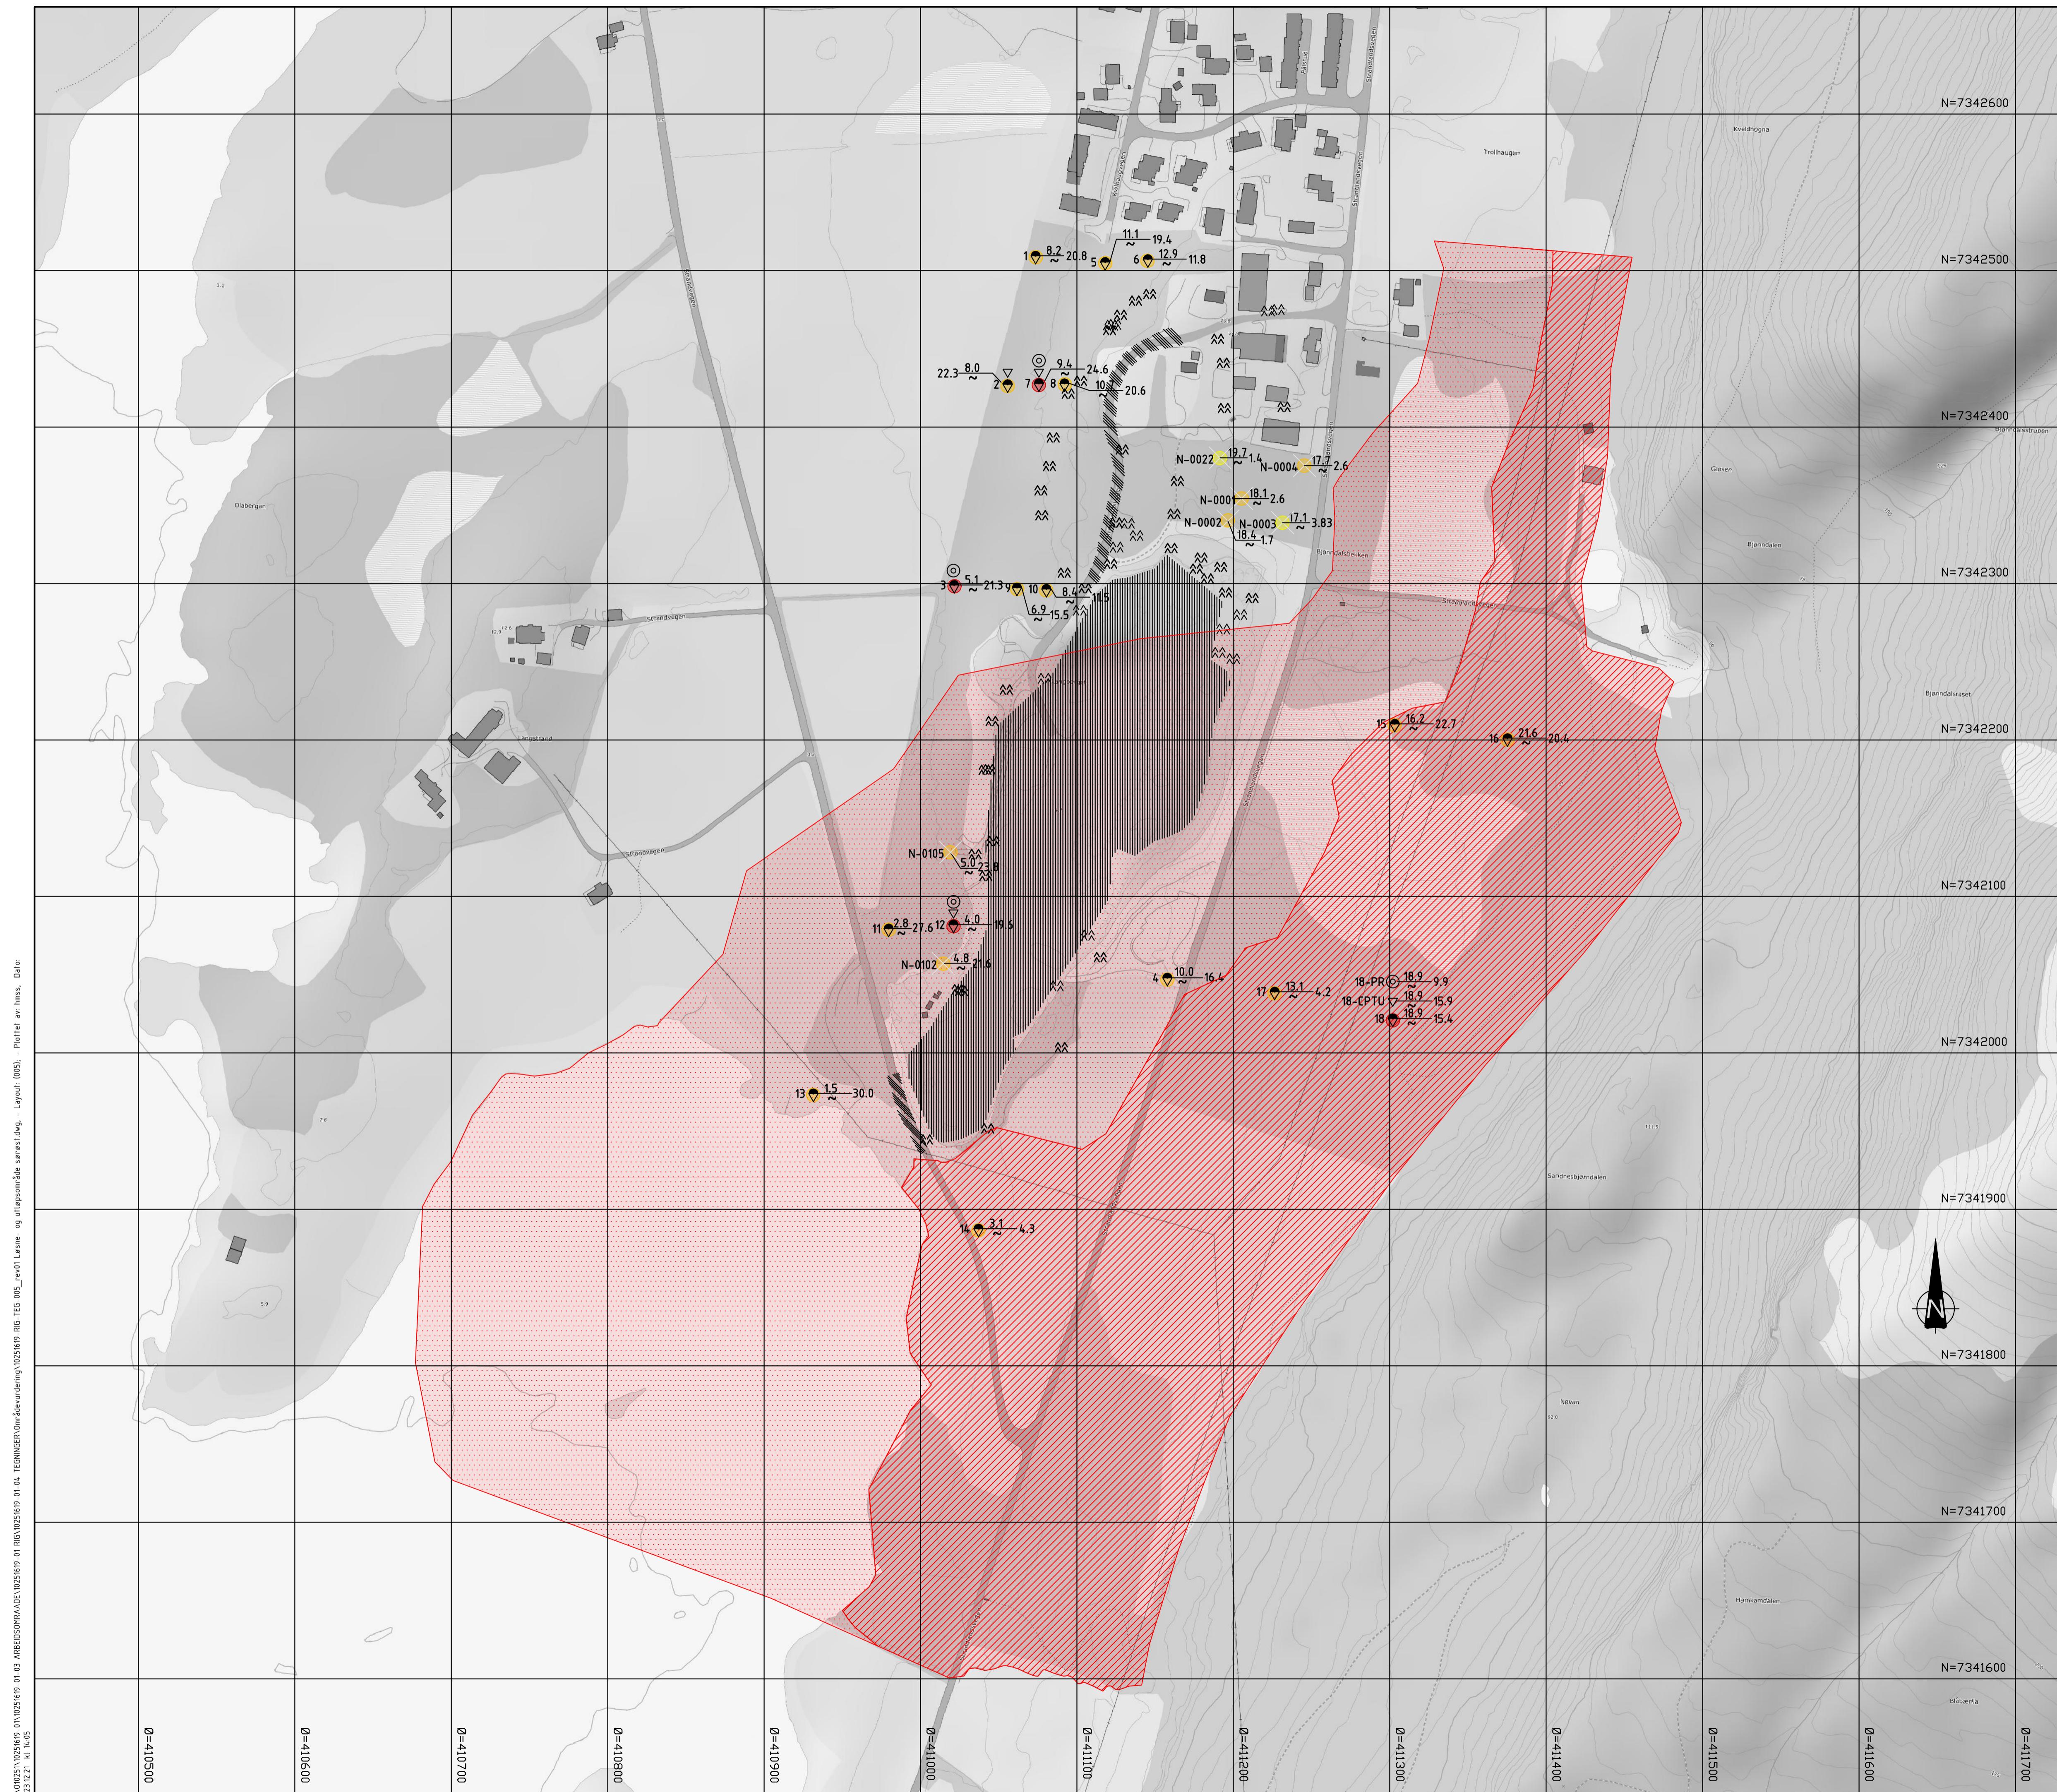
Løsne- og utløpsområde
Kvikkleiresone «Bjønndalsbekken»

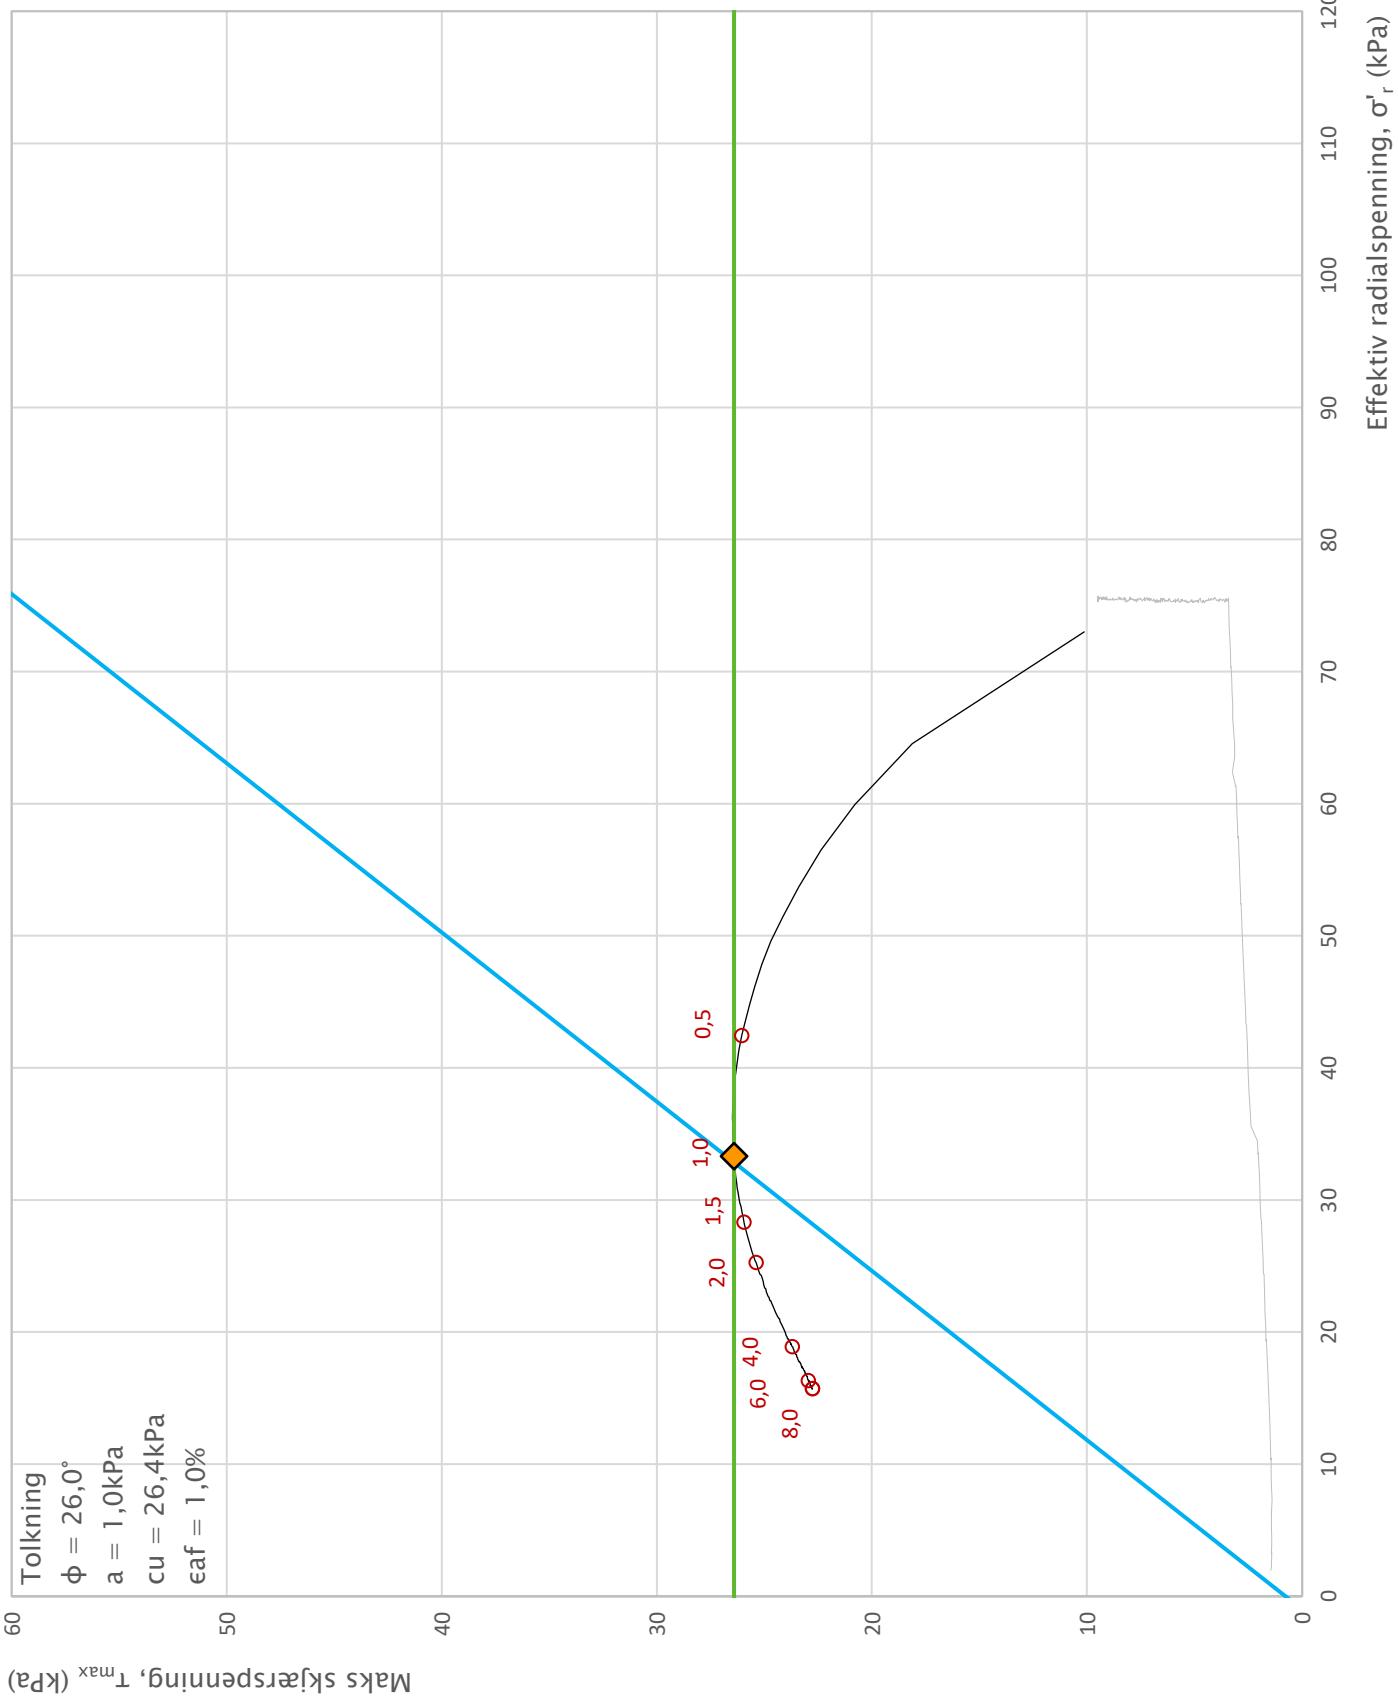
Prosjekt Langberget, Nesna	Prosjektnummer: 10251619-01. Rapportnummer: RIG-RAP-001_REV00			Borhull 7
Innhold Spenningssti i skjærfase, $\sigma' - \tau$ plott (NTNU)				Dybde (m) 9,60
Multiconsult	Utført HMSS	Kontrollert RK	Godkjent RK	Forsøkstype CAUc
Region Nord	Dato utført 31.07.2023	Revisjon 1	Rev. dato 10.09.2023	Figur 450.1

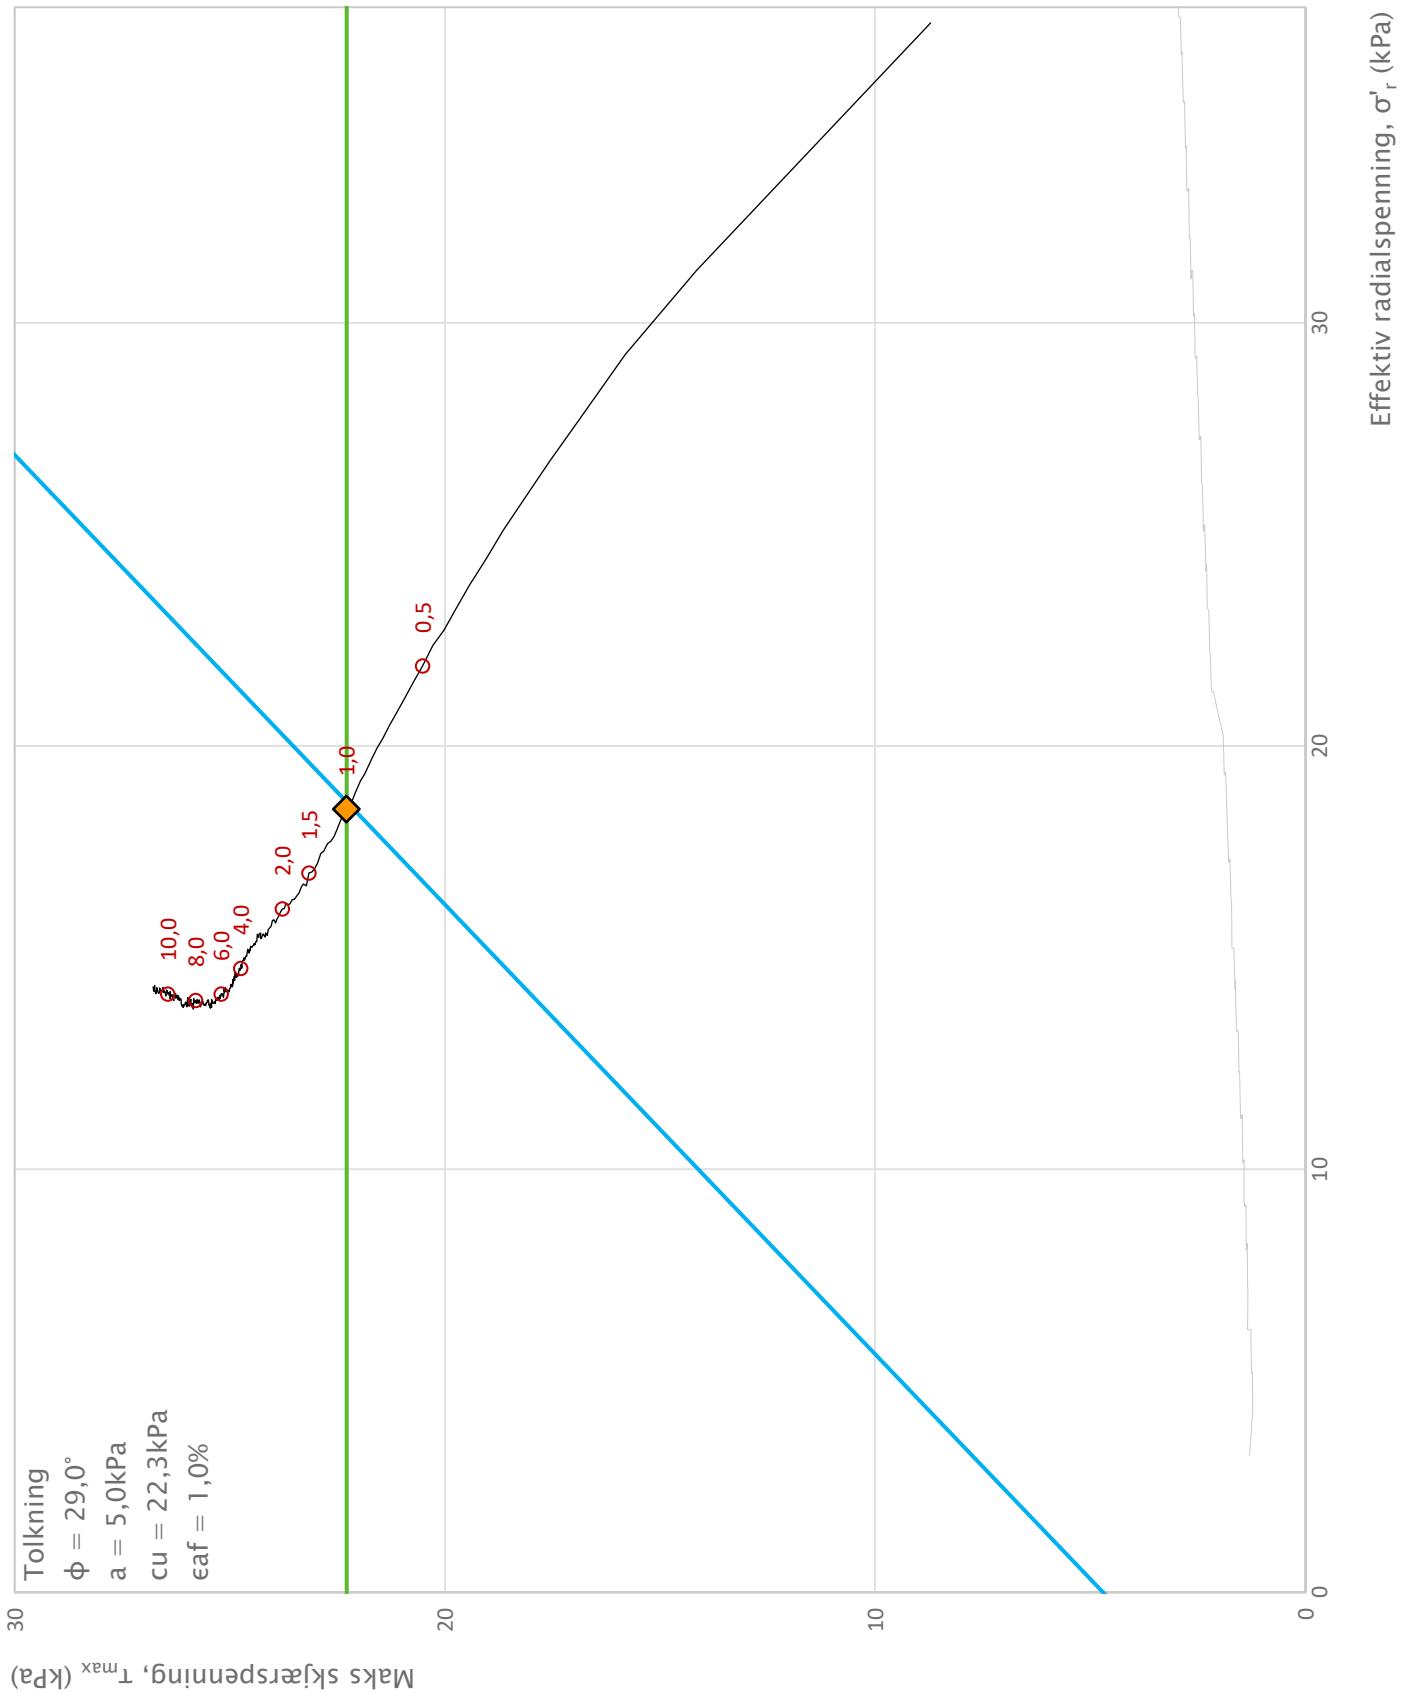
Prosjekt Langberget, Nesna	Prosjektnummer: 10251619. Rapportnummer: RIG-RAP-001			Borhull 18
Innhold Spenningssti i skjærfase, $\sigma' - \tau$ plott (NTNU)				Dybde (m) 5,55
Multiconsult	Utført HMSS	Kontrollert RK	Godkjent HMSS	Forsøkstype CAUc
Region Nord	Date utført 16.11.2023	Revisjon 1	Rev. dato 19.12.2023	Figur 451.1

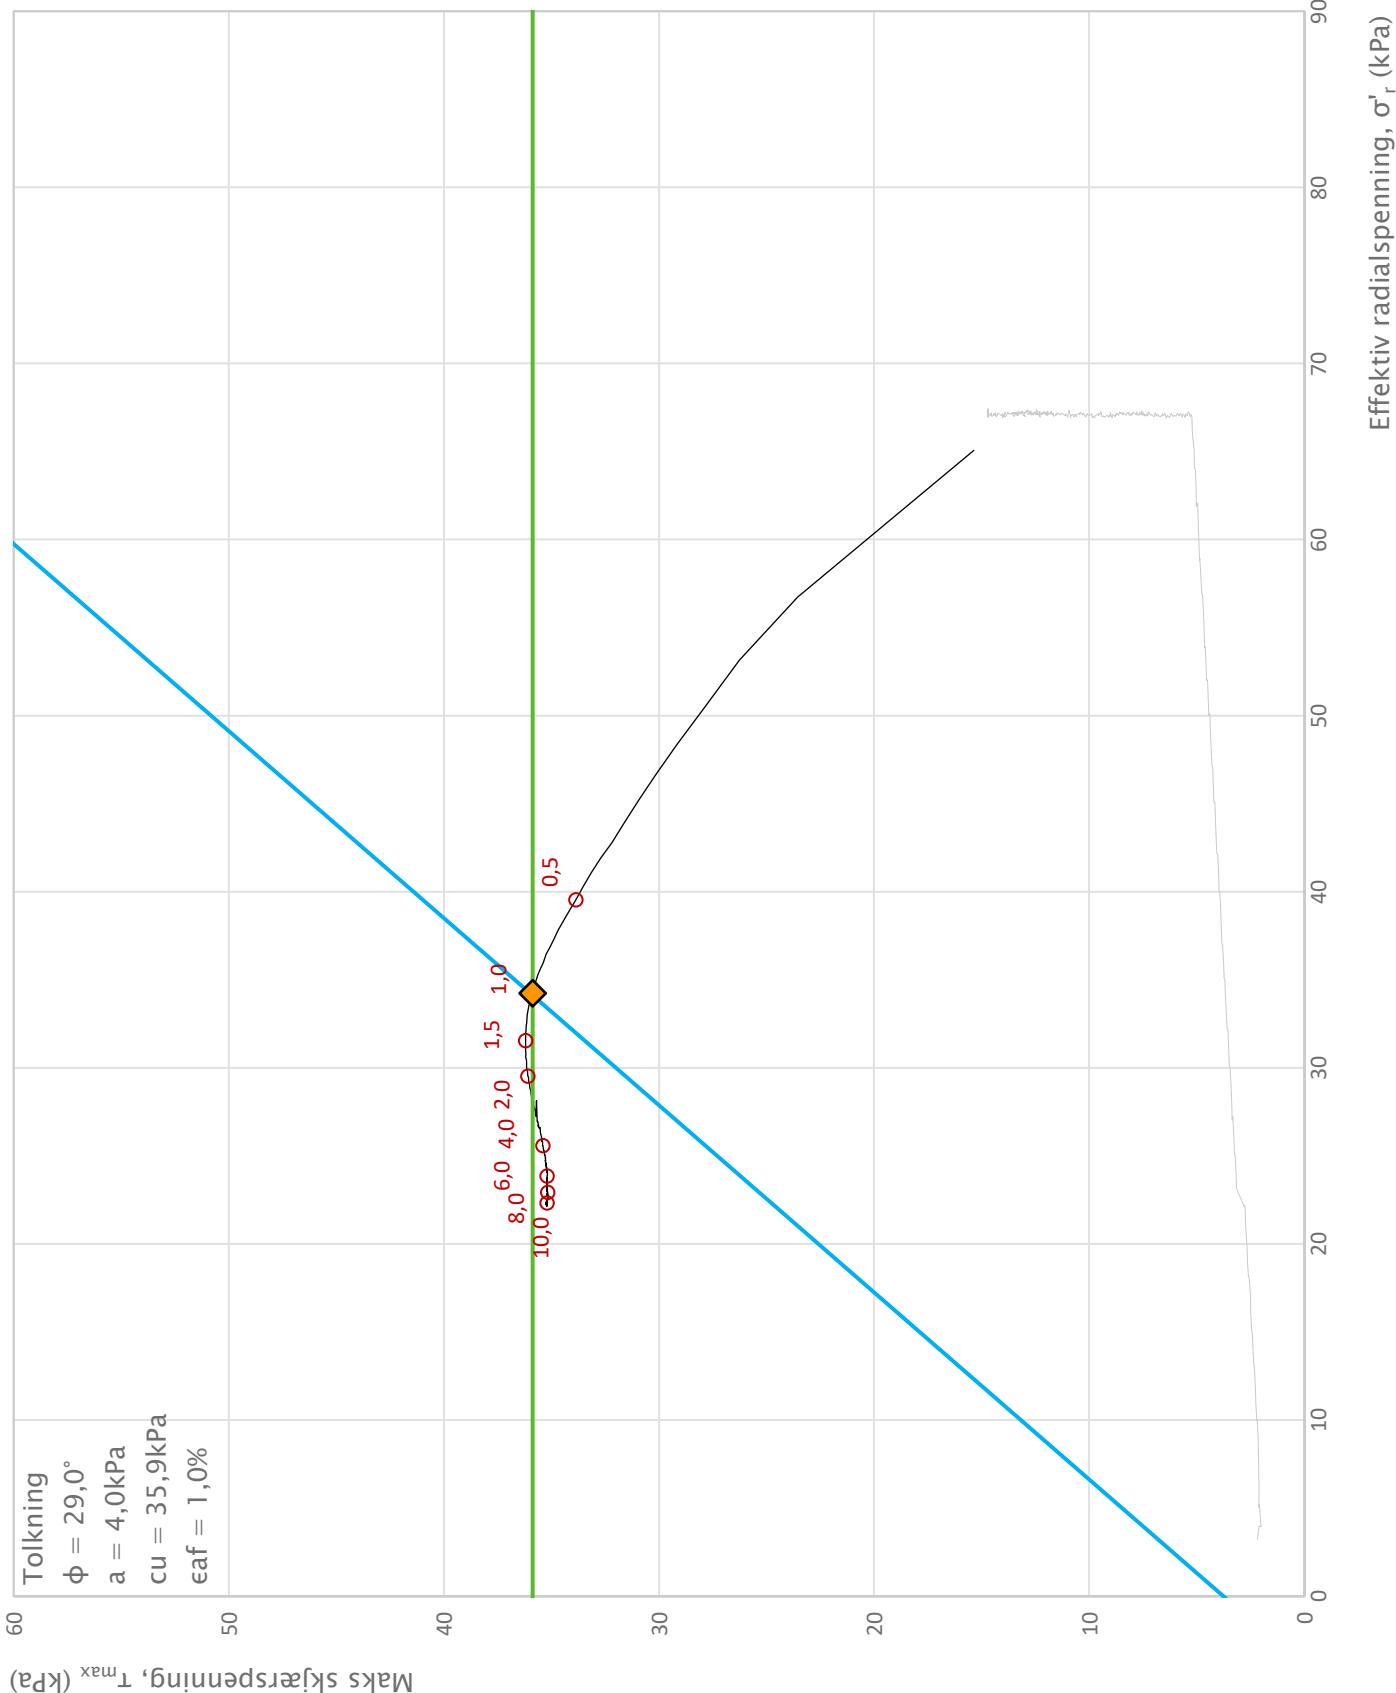
Prosjekt Langberget, Nesna	Prosjektnummer: 10251619. Rapportnummer: RIG-RAP-001			Borhull 18
Innhold Spenningssti i skjærfase, σ'_r - τ plott (NTNU)				Dybde (m) 9,40
Multiconsult	Utført HMSS	Kontrollert RK	Godkjent HMSS	Forsøkstype CAUc
Region Nord	Date utført 18.11.2023	Revisjon 1	Rev. dato 19.12.2023	Figur 452.1

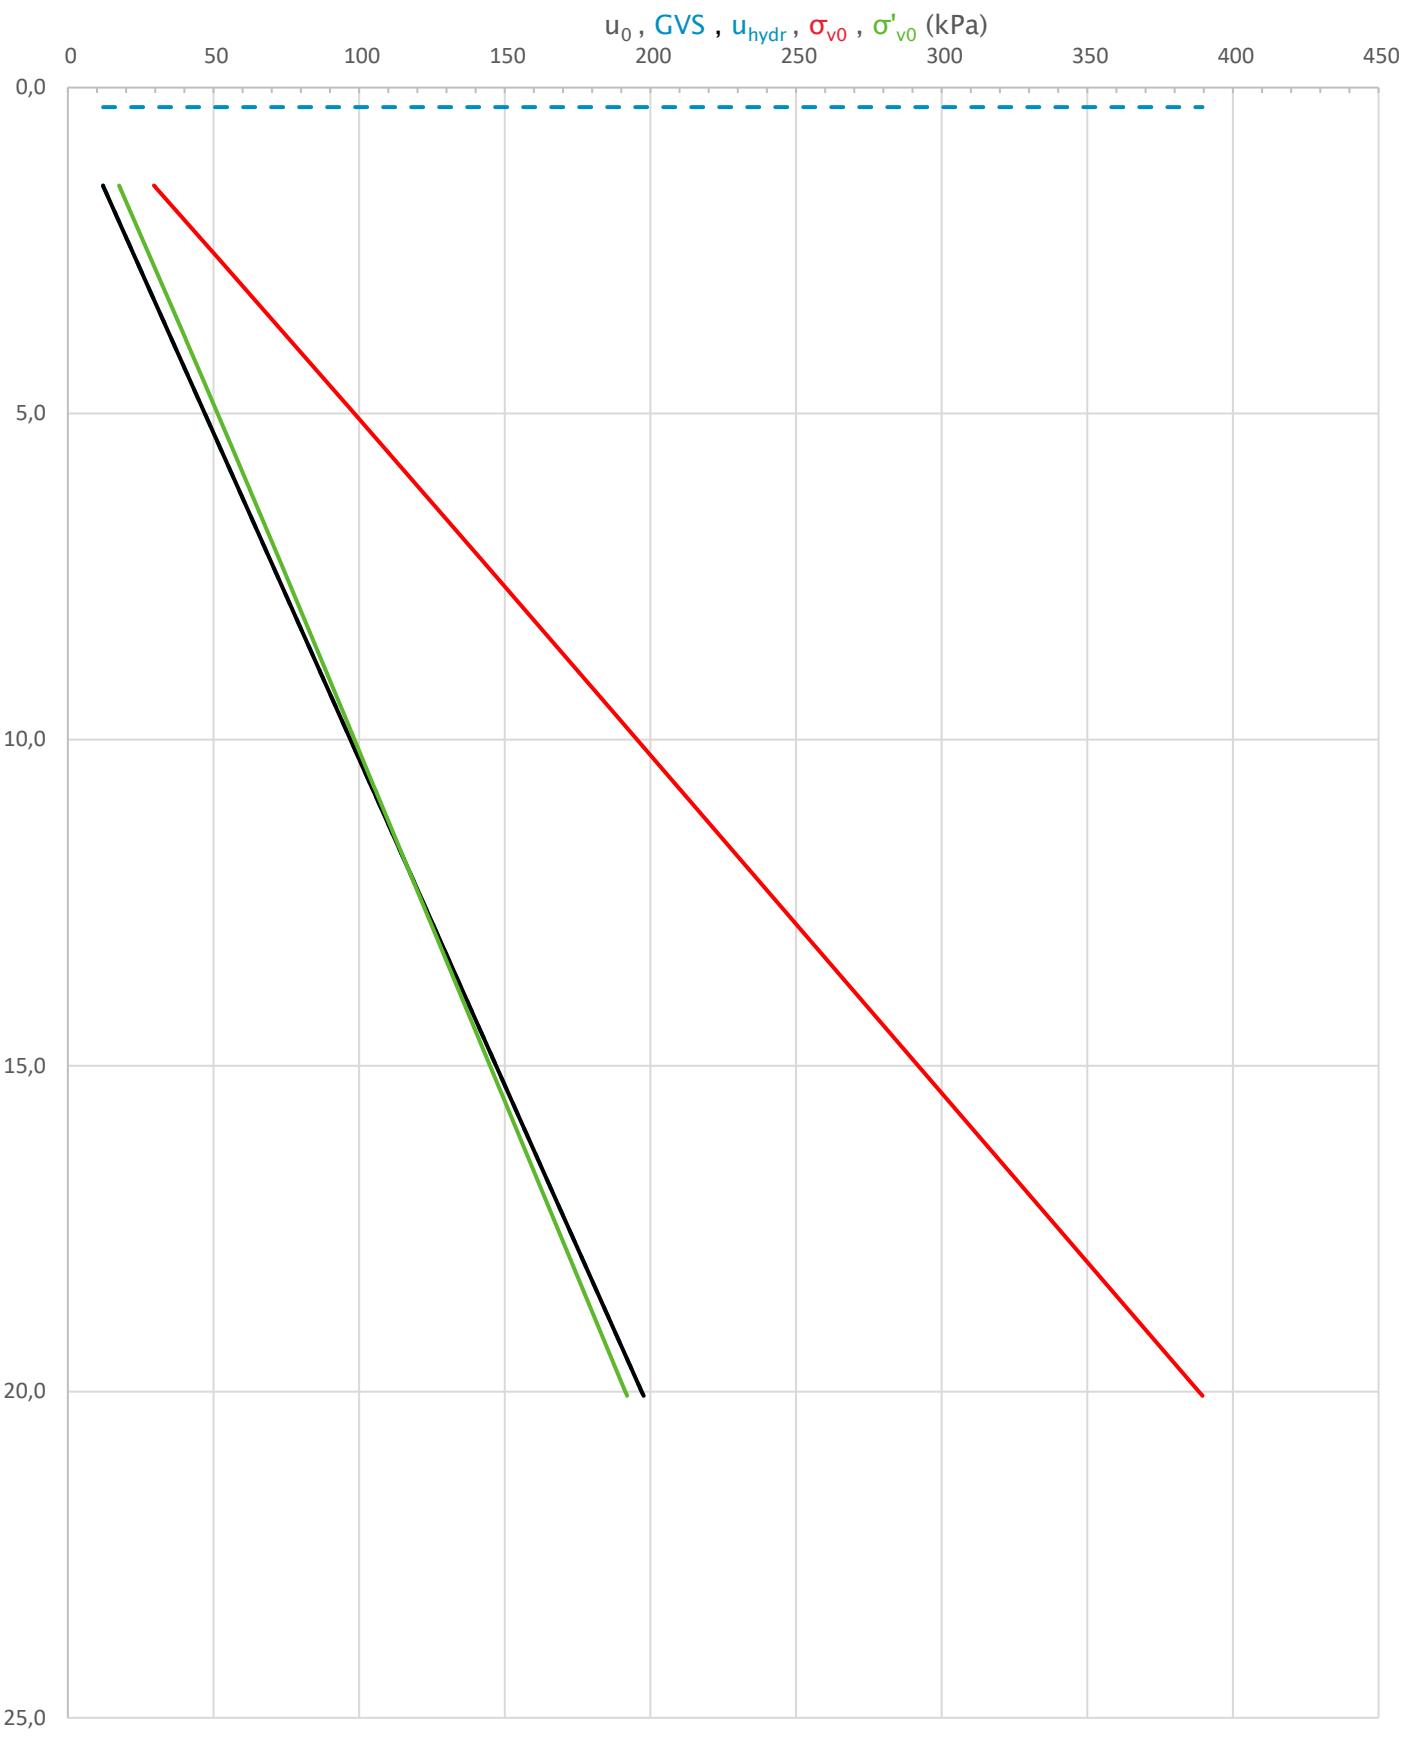
Prosjekt Langberget, Nesna	Prosjektnummer: 10251619	Rapportnummer: RIG-RAP-001	Borhull	Kote +9,4
Innhold In-situ poretrykk, total- og effektiv vertikalspenning i beregninger			Sondenummer	
Multiconsult	Utført KAE	Kontrollert RK	Godkjent RK	Anvend.klasse 1
	Utførende Multiconsult	Dato sondering 07.06.2023	Revisjon 00	Figur 501.2
			Rev. dato 08.06.2023

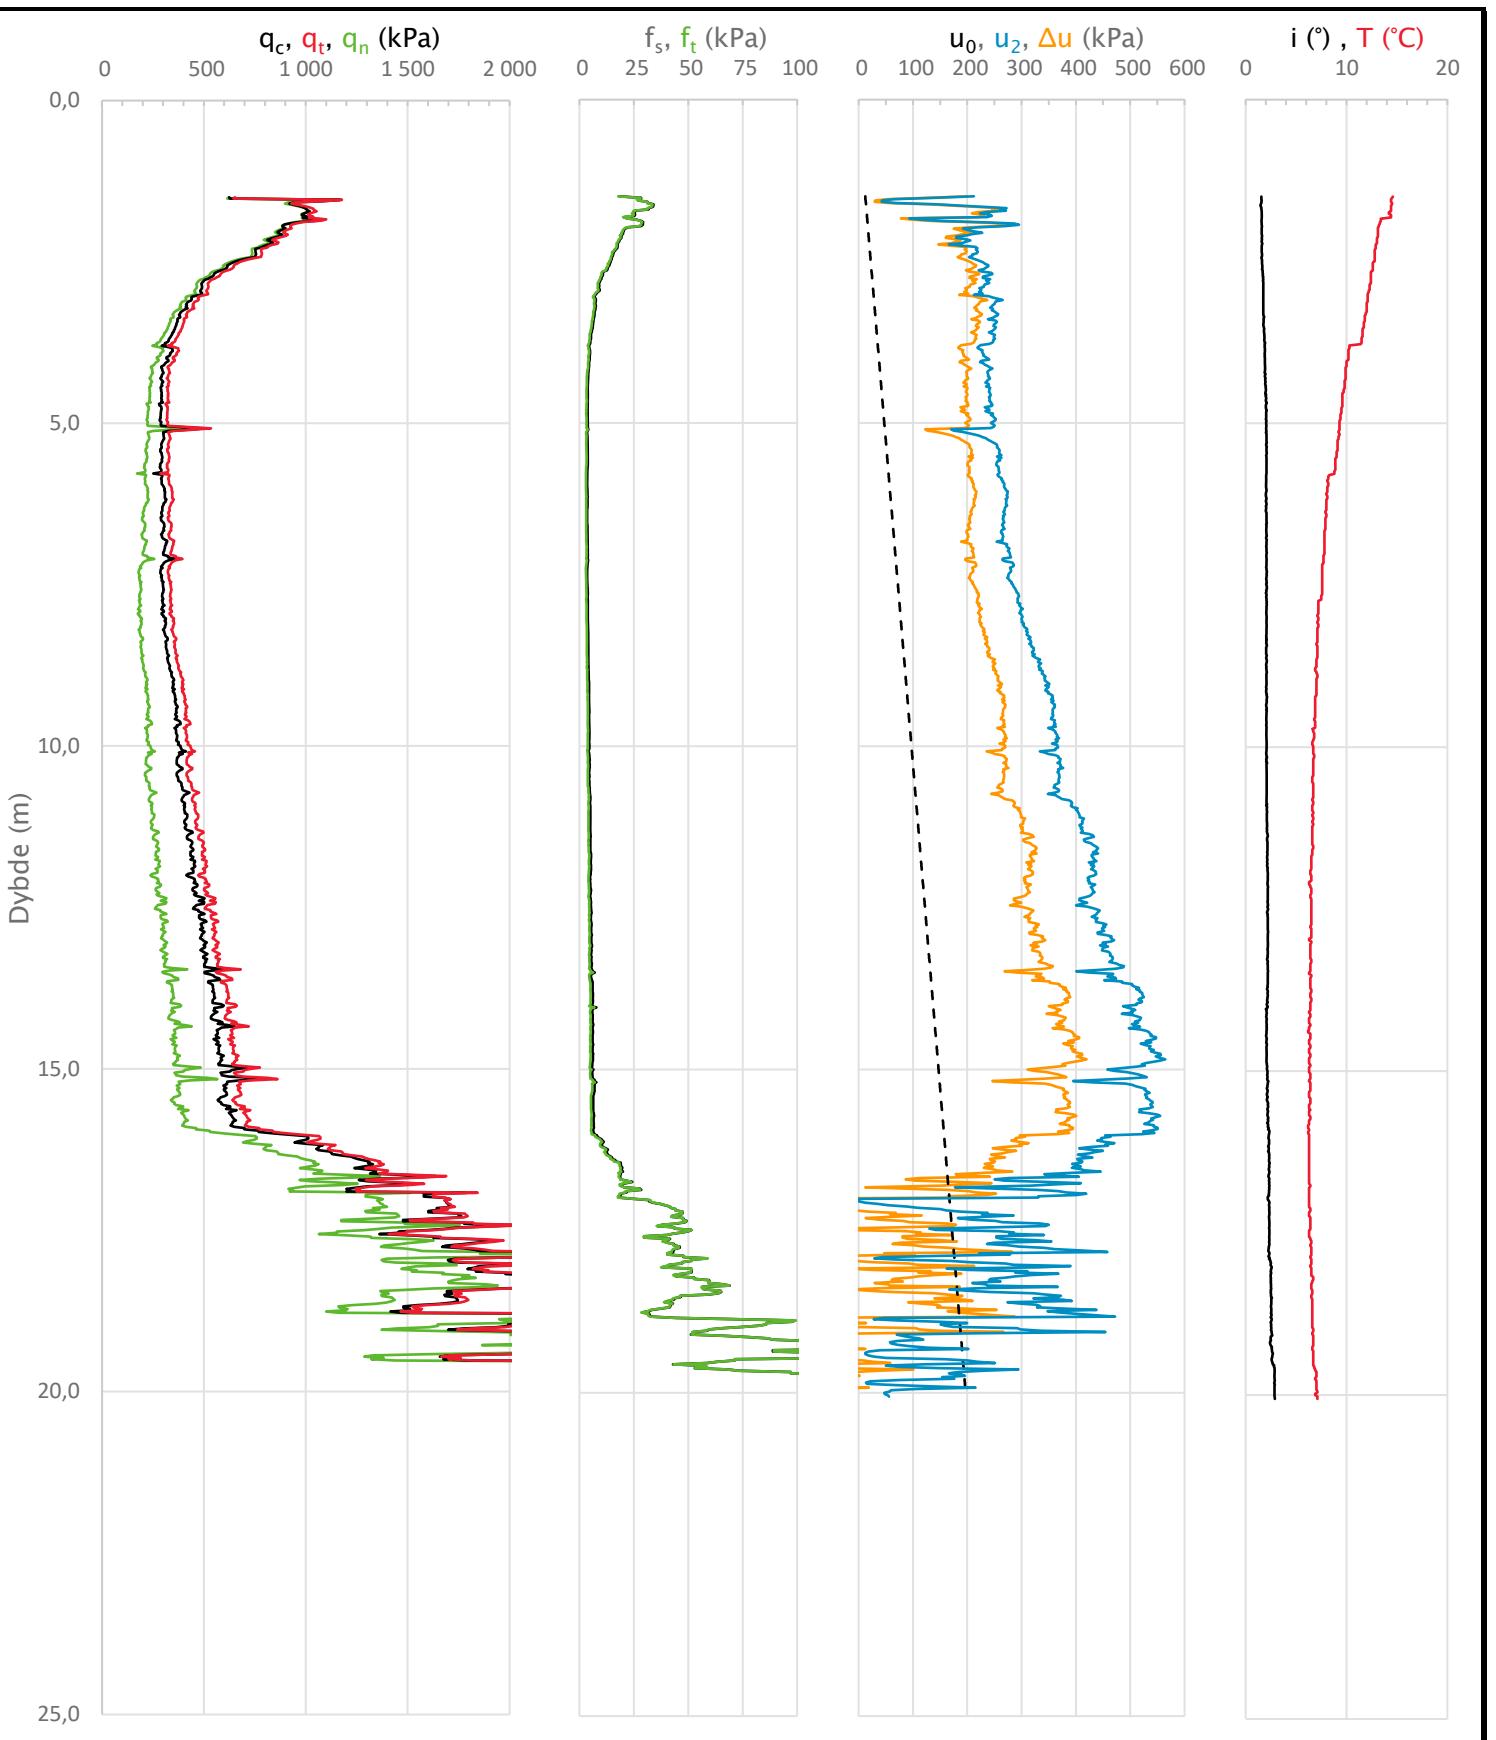
Prosjekt Langberget, Nesna	Prosjektnummer: 10251619	Rapportnummer: RIG-RAP-001	Borhull	Kote +9,4
Innhold			Sondenummer	
Måledata og korrigerte måleverdier				4639
Multiconsult	Utført HMSS	Kontrollert RK	Godkjent RK	Anvend.klasse 1
	Utførende Multiconsult	Dato sondering 07.06.2023	Revisjon 1	Figur 501.3

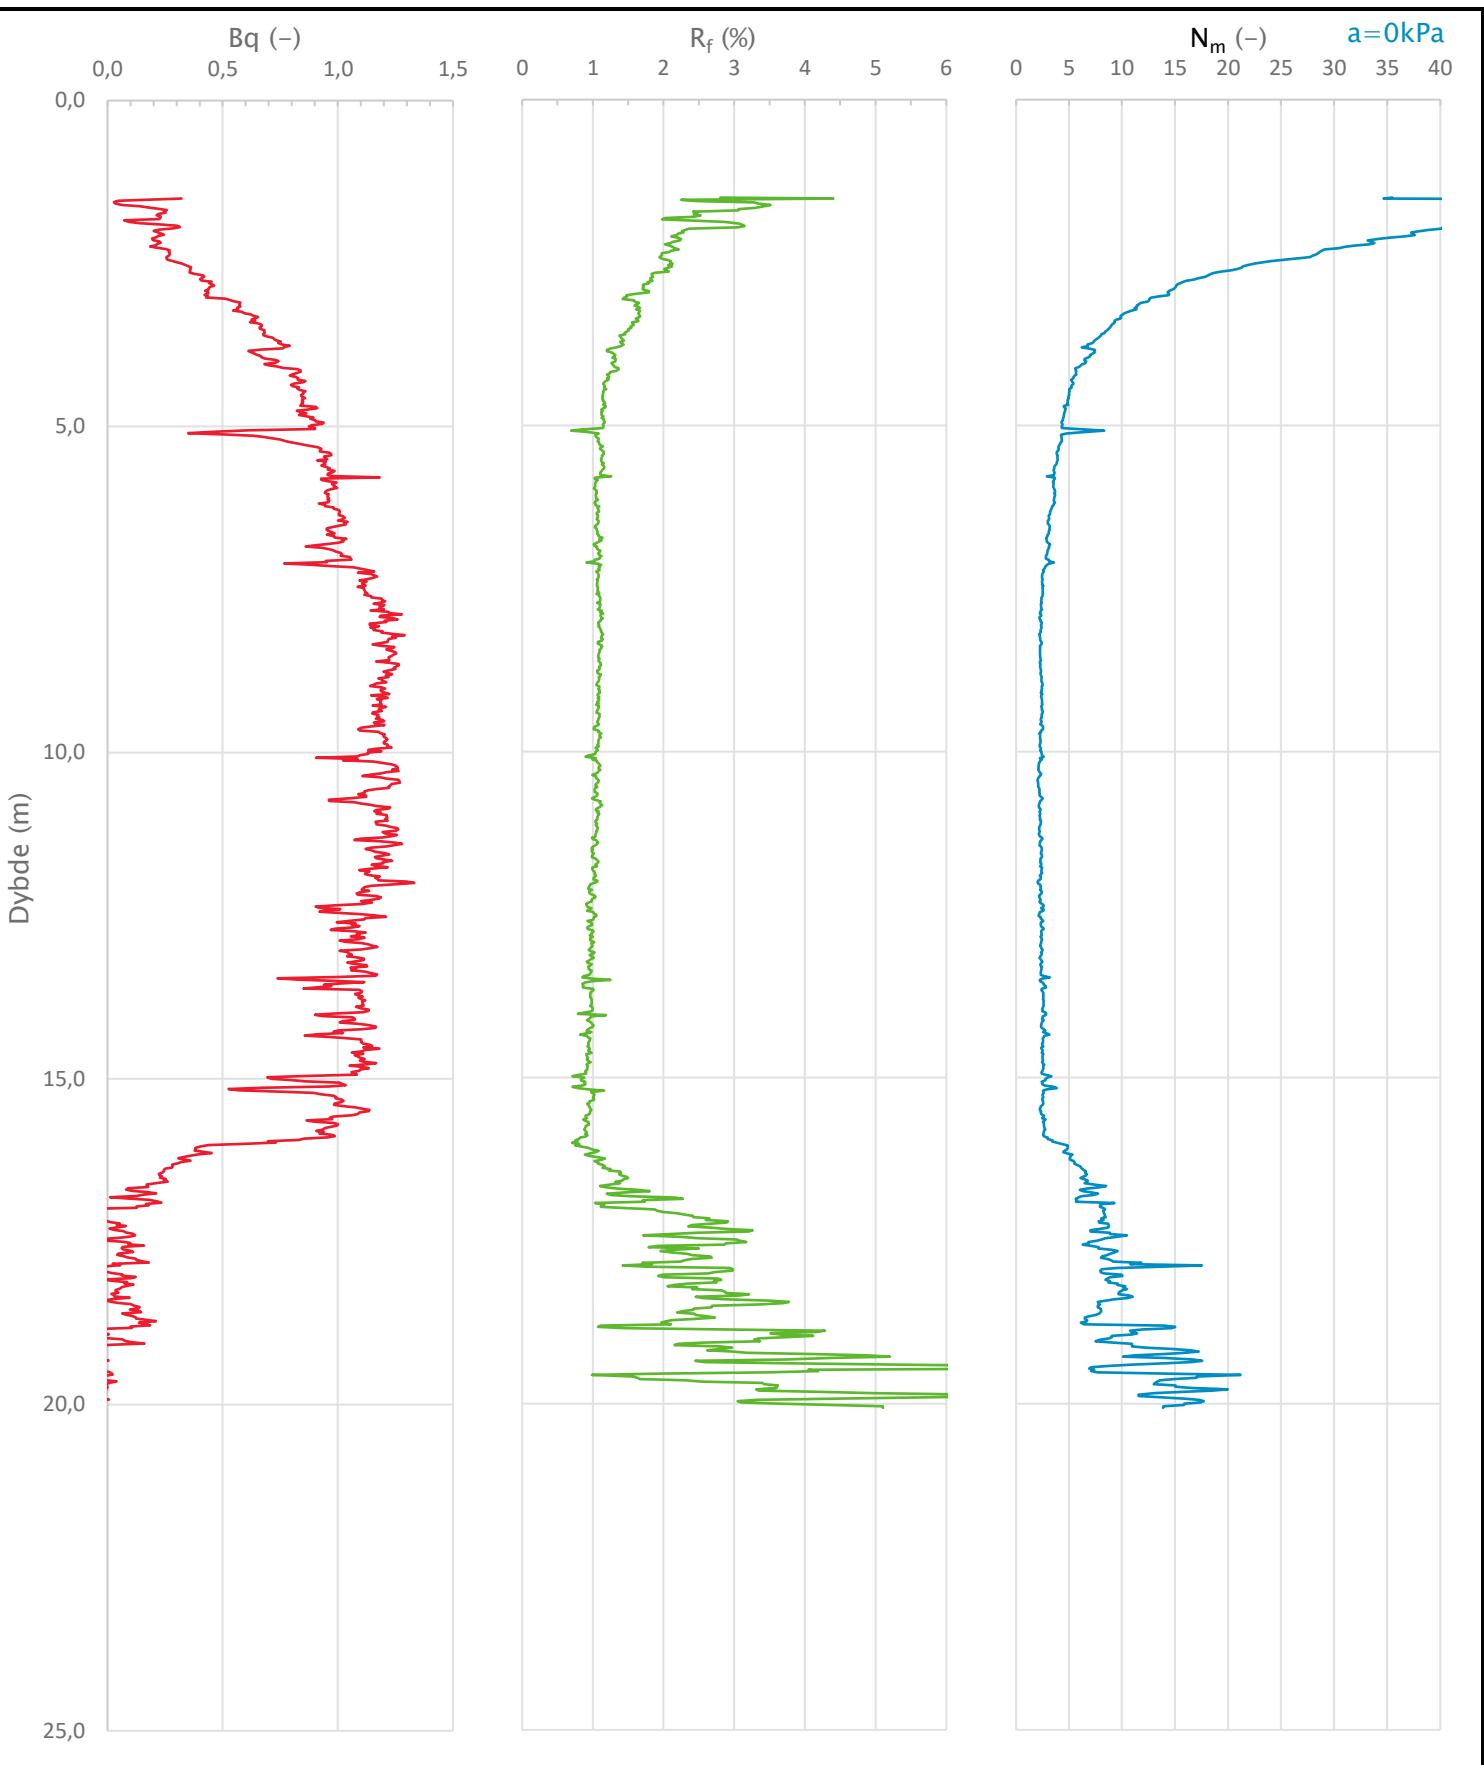
Prosjekt Langberget, Nesna	Prosjektnummer: 10251619	Rapportnummer: RIG-RAP-001	Borhull 7	Kote +9,4
Innhold Avleddede dimensjonsløse forhold			Sondenummer 4639	
Multiconsult	Utført HMSS	Kontrollert RK	Godkjent RK	Anvend.klasse 1
	Utførende Multiconsult	Dato sondering 07.06.2023	Revisjon 1	Figur 501.4

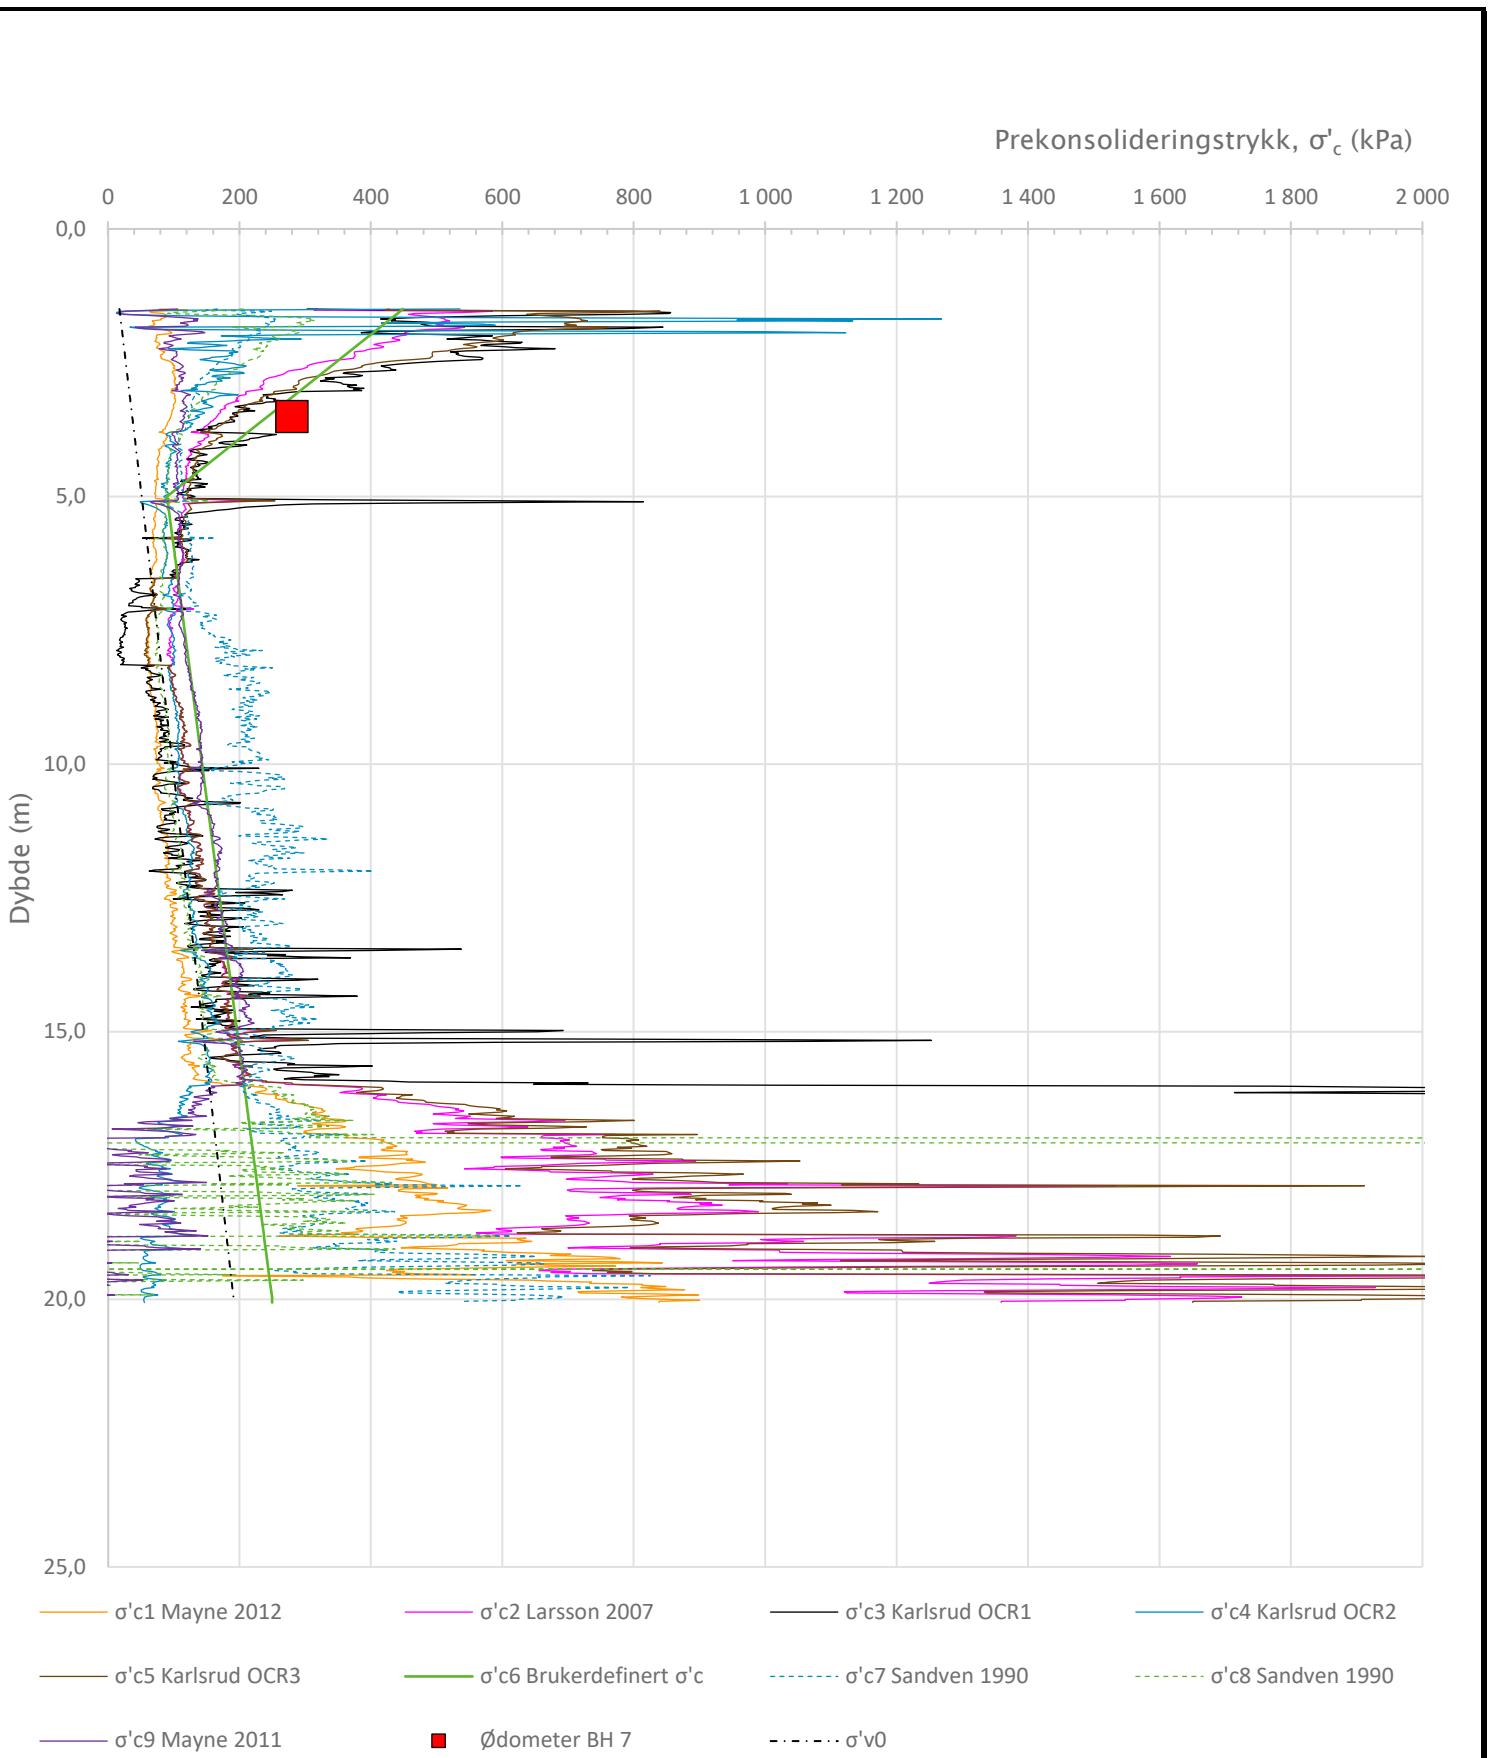
Prosjekt Langberget, Nesna	Prosjektnummer: 10251619 Rapportnummer: RIG-RAP-002	Borhull 7	Kote +9,4
Innhold	Sondenummer 4639		
Prekonsolideringstrykk, $\sigma'c$			
Multiconsult	Utført HMSS	Kontrollert RK	Godkjent RK
	Utførende Multiconsult	Dato sondering 07.06.2023	Revisjon 0 Rev. dato 10.09.2023
		Anvend.klasse 1	Figur 501.5
