Langberget, Nesna

Nesna Maskinstasjon AS

Geoteknisk vurdering ifm. regulering

DOKUMENTKODE: 10251619-RIG-RAP-002

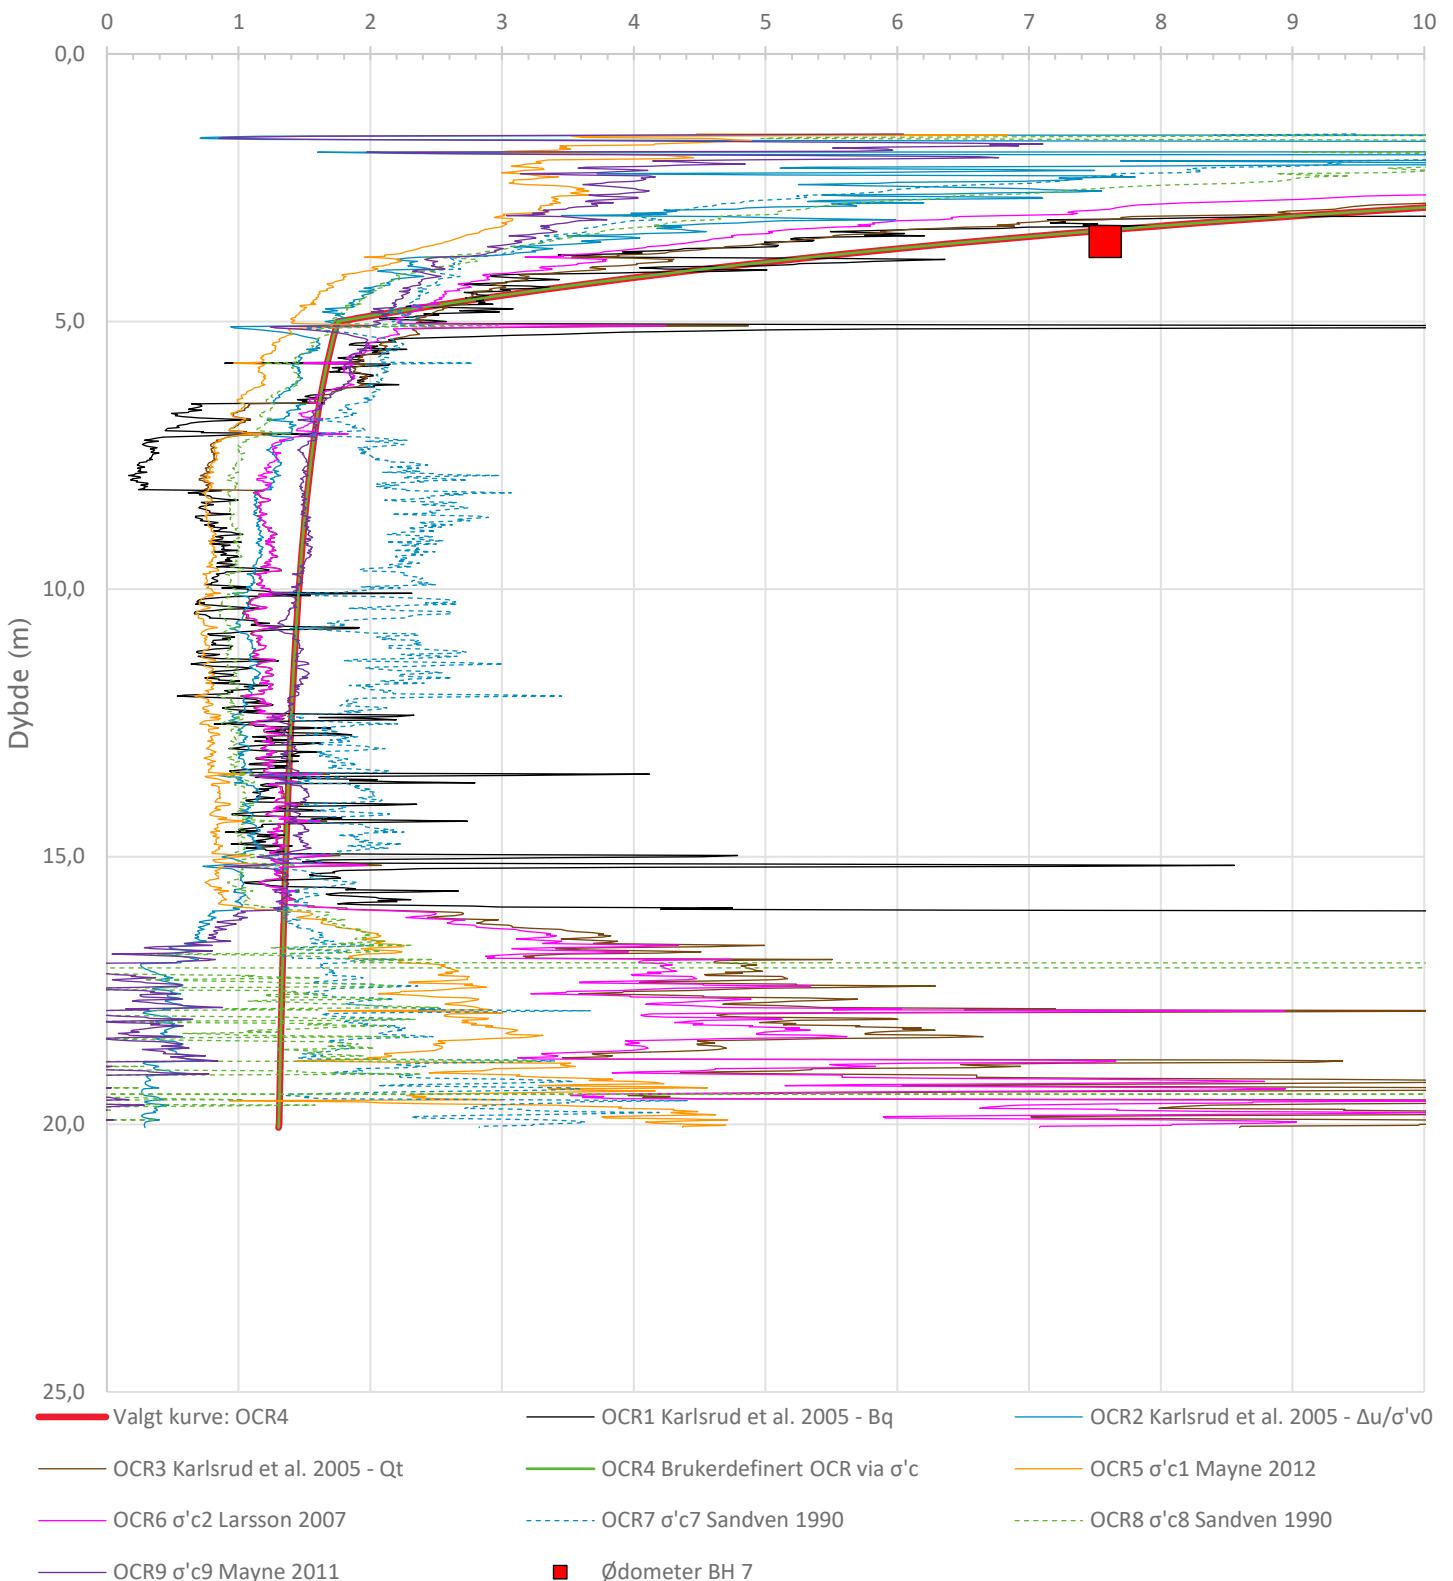
Prosjekt Langberget, Nesna	Prosjektnummer: 10251619 Rapportnummer: RIG-RAP-002	Borhull	Kote +9,4
Innhold		Sondenummer	7
Overkonsolideringsgrad, OCR			4639
Multiconsult	Utført HMSS	Kontrollert RK	Godkjent RK
	Utførende Multiconsult	Dato sondering 07.06.2023	Revisjon 0 Rev. dato 10.09.2023
			Anvend.klasse 1
			Figur 501.6

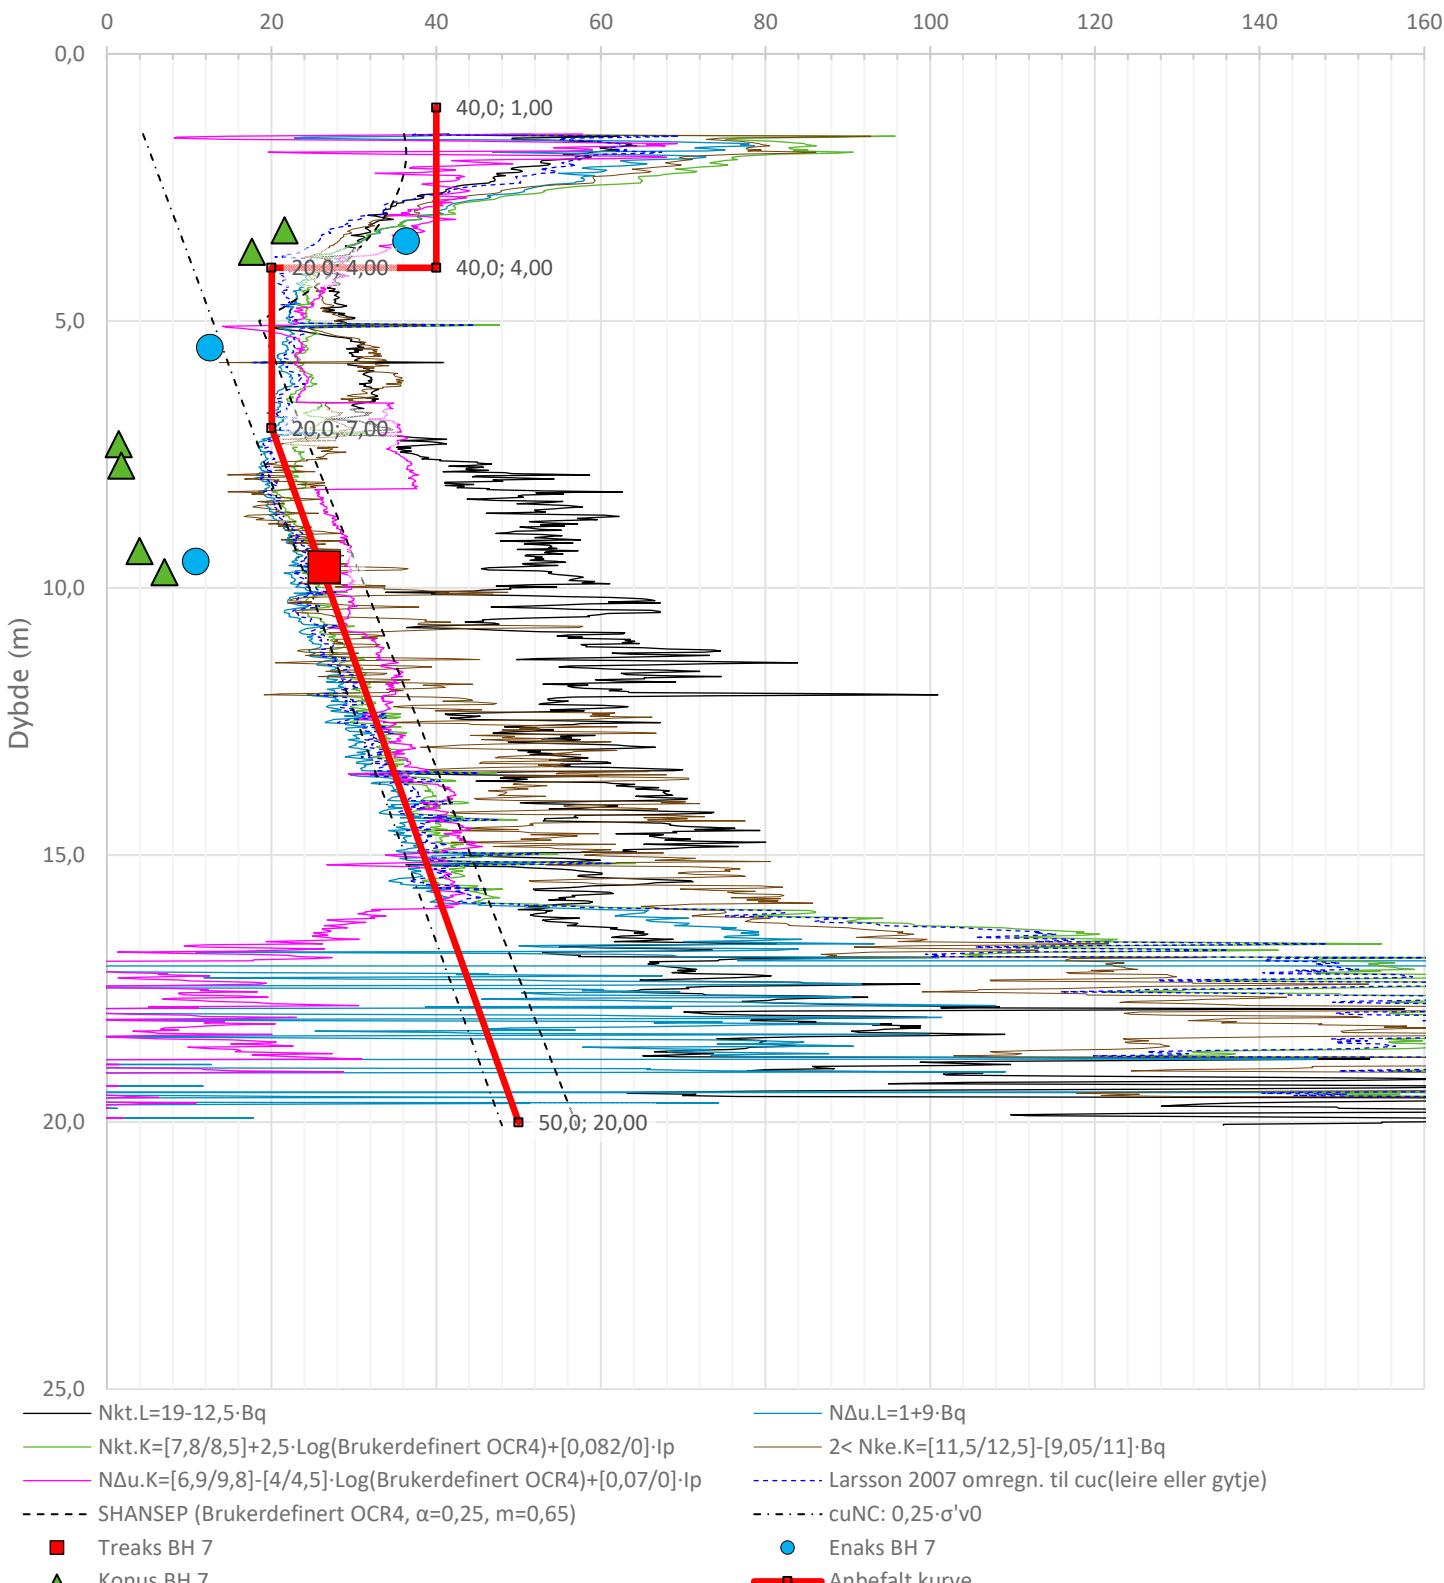
Konus BH 7: cufc/cucptu = 0,630

Prosjekt Langberget, Nesna	Prosjektnummer: 10251619 Rapportnummer: RIG-RAP-002	Borhull 7	Kote +9,4
Innhold	Sondenummer 4639		
Tolkning av udrenert aktiv skjærfasthet			
Multiconsult	Utført HMSS	Kontrollert RK	Godkjent RK
	Utførende Multiconsult	Dato sondering 07.06.2023	Revisjon 00 Rev. dato 10.09.2023
			Anvend.klasse 1
			Figur 501.7

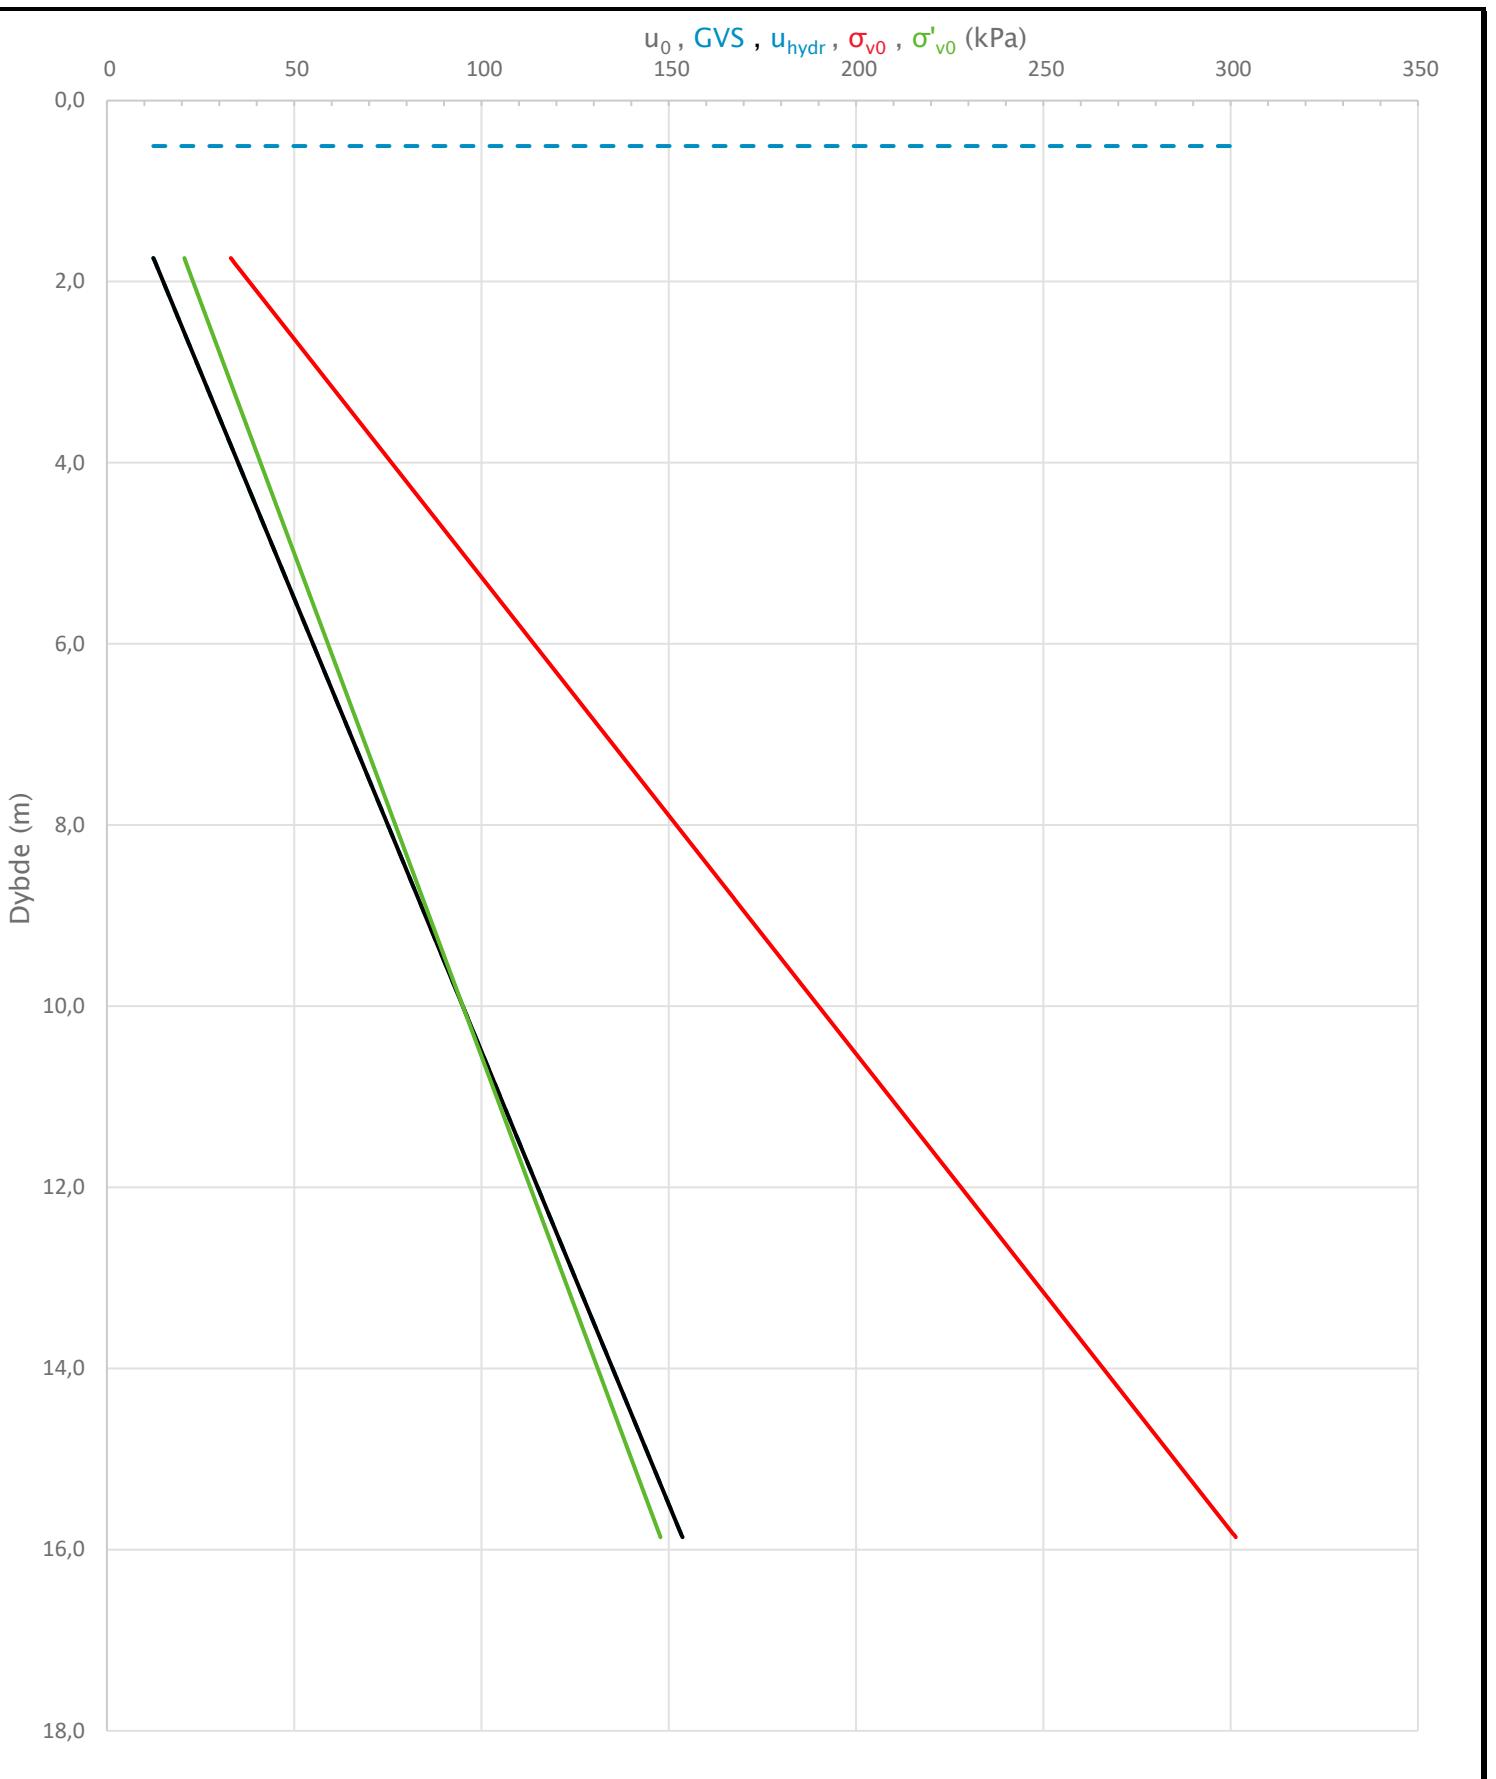
Prosjekt Langberget, Nesna	Prosjektnummer: 10251619	Rapportnummer: RIG-RAP-001	Borhull	Kote +18,9
Innhold	In-situ poretrykk, total- og effektiv vertikalspenning i beregninger	Sondenummer		
				4639
Multiconsult	Tegnet HMSS	Kontrollert RK	Godkjent HMSS	Anvend.klasse 1
	Utførende Multiconsult	Dato sondering 01.11.2023	Revisjon 0	RIG-TEG 503.2
			Rev. dato 03.11.2023

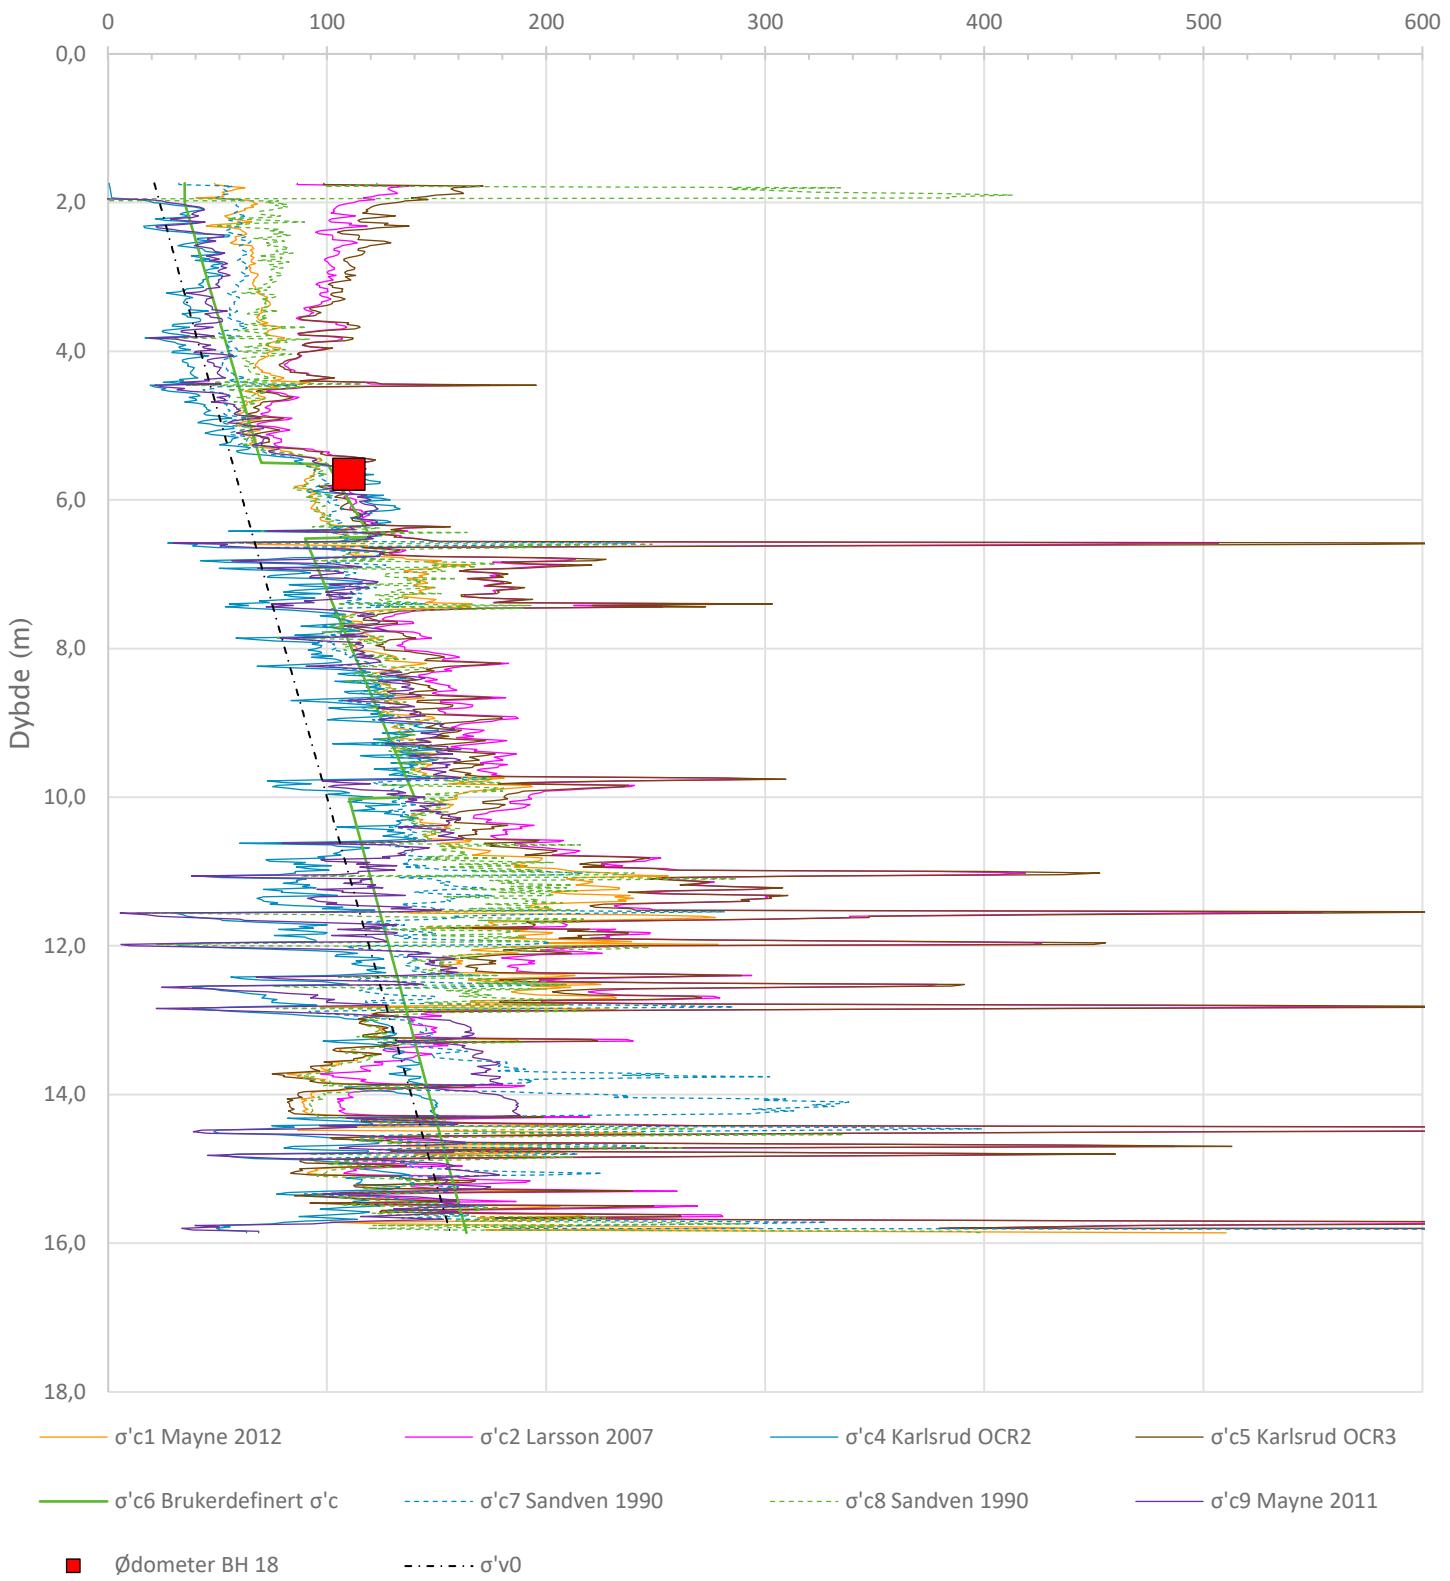
Prekonsolideringstrykk, σ'_c (kPa)

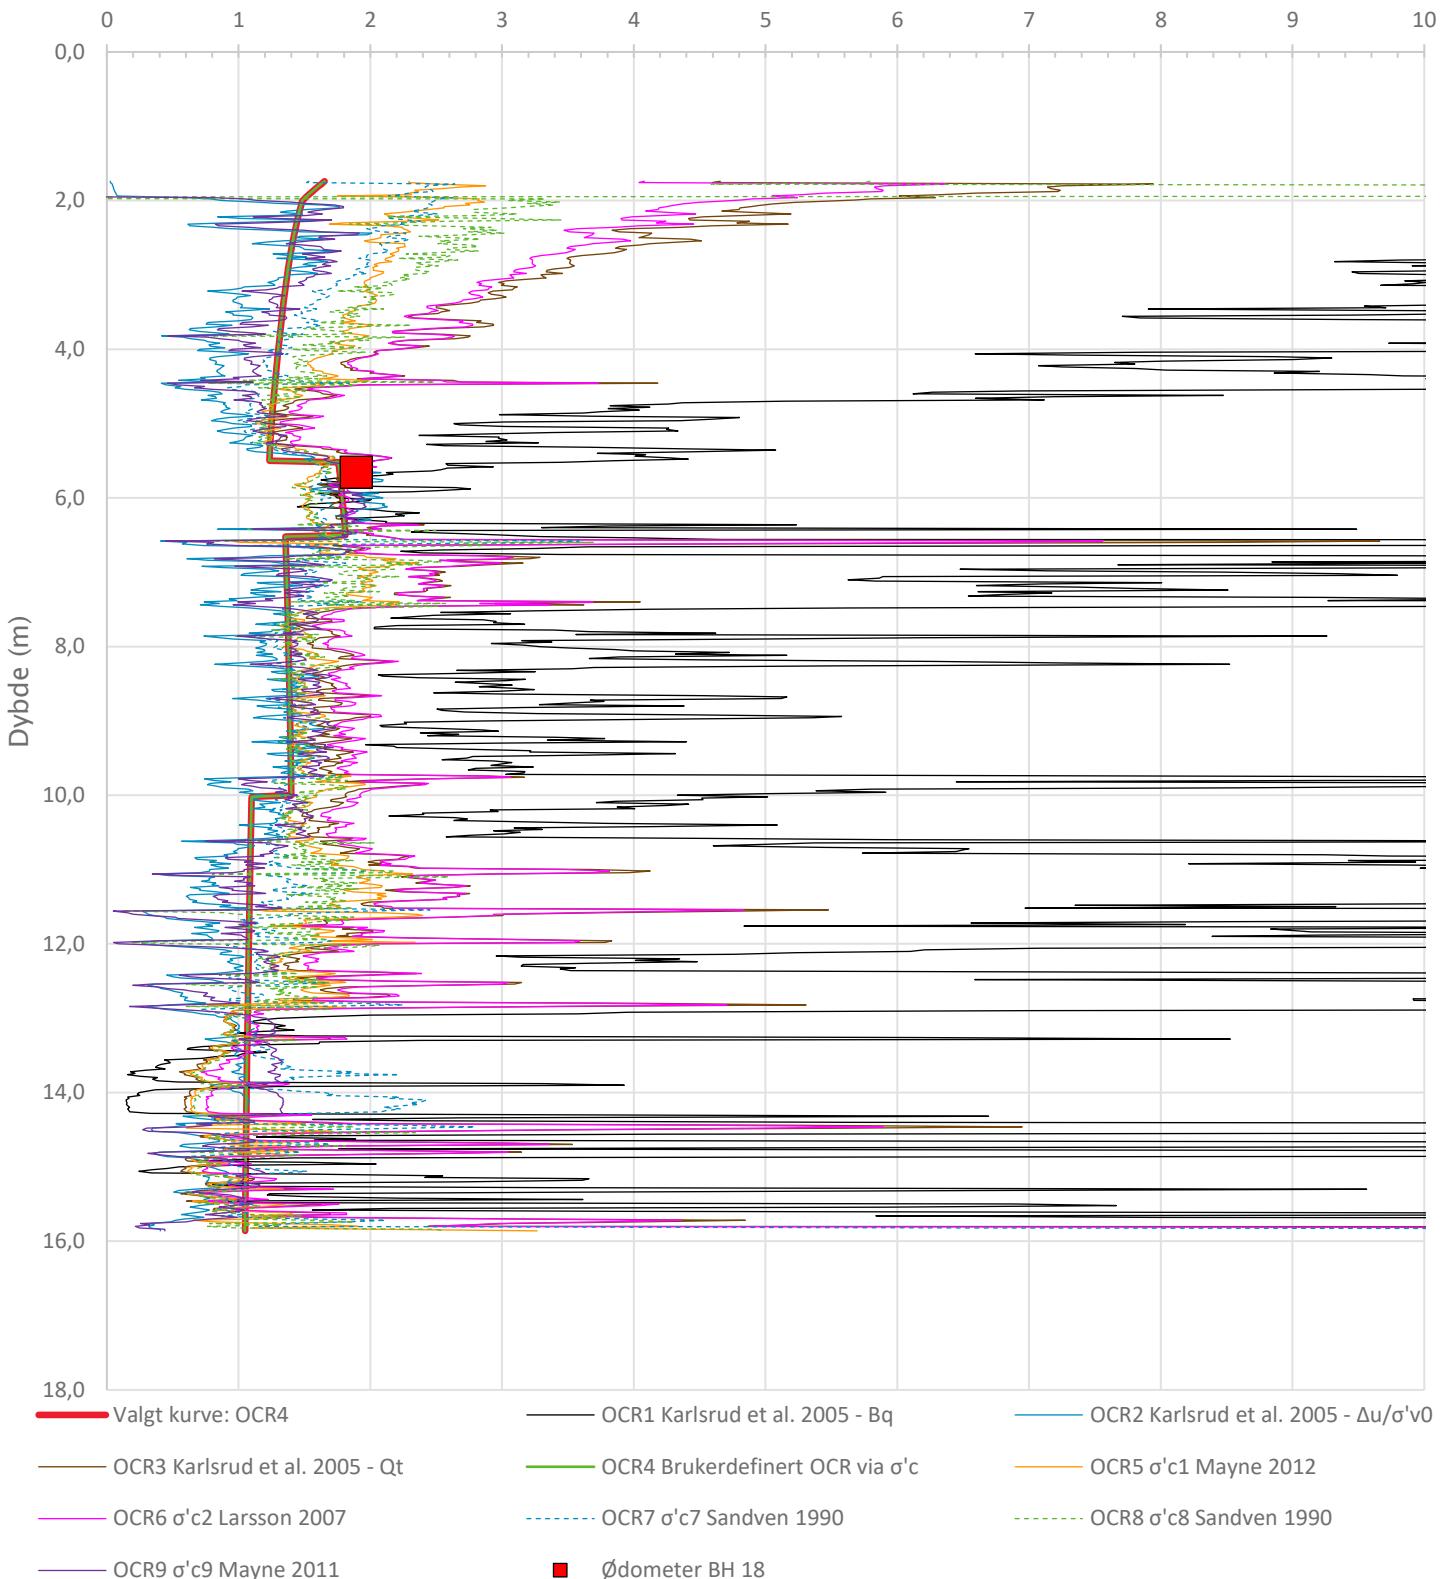
Overkonsolideringsgrad, OCR (-)

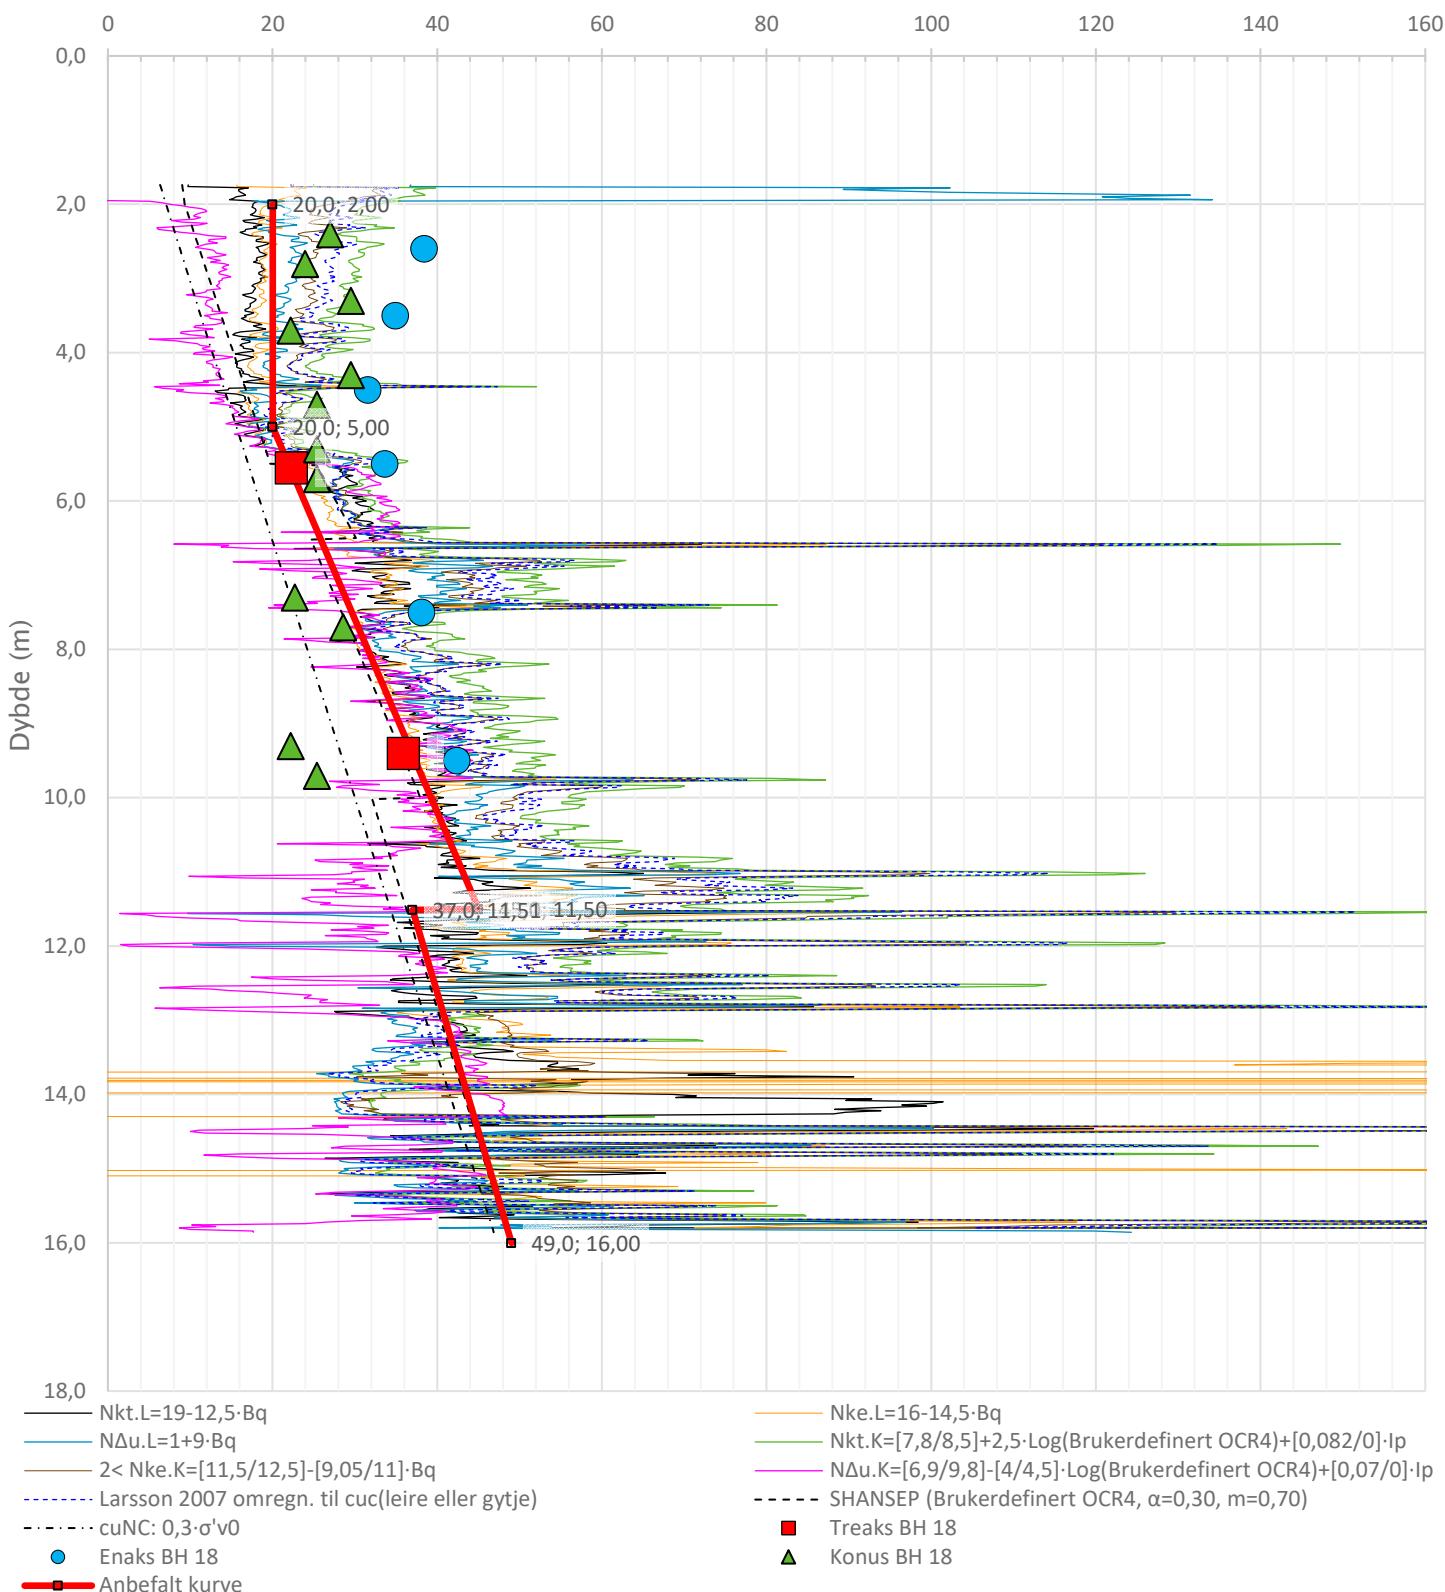
Anisotropiforhold i figur:
 Treaks BH 18: cuC/cuctu = 1,000
 Enaks BH 18: cuuc/cuctu = 0,630
 Konus BH 18: cufc/cuctu = 0,630

Udrenert aktiv skjærfasthet, c_{ucptu} (kPa)

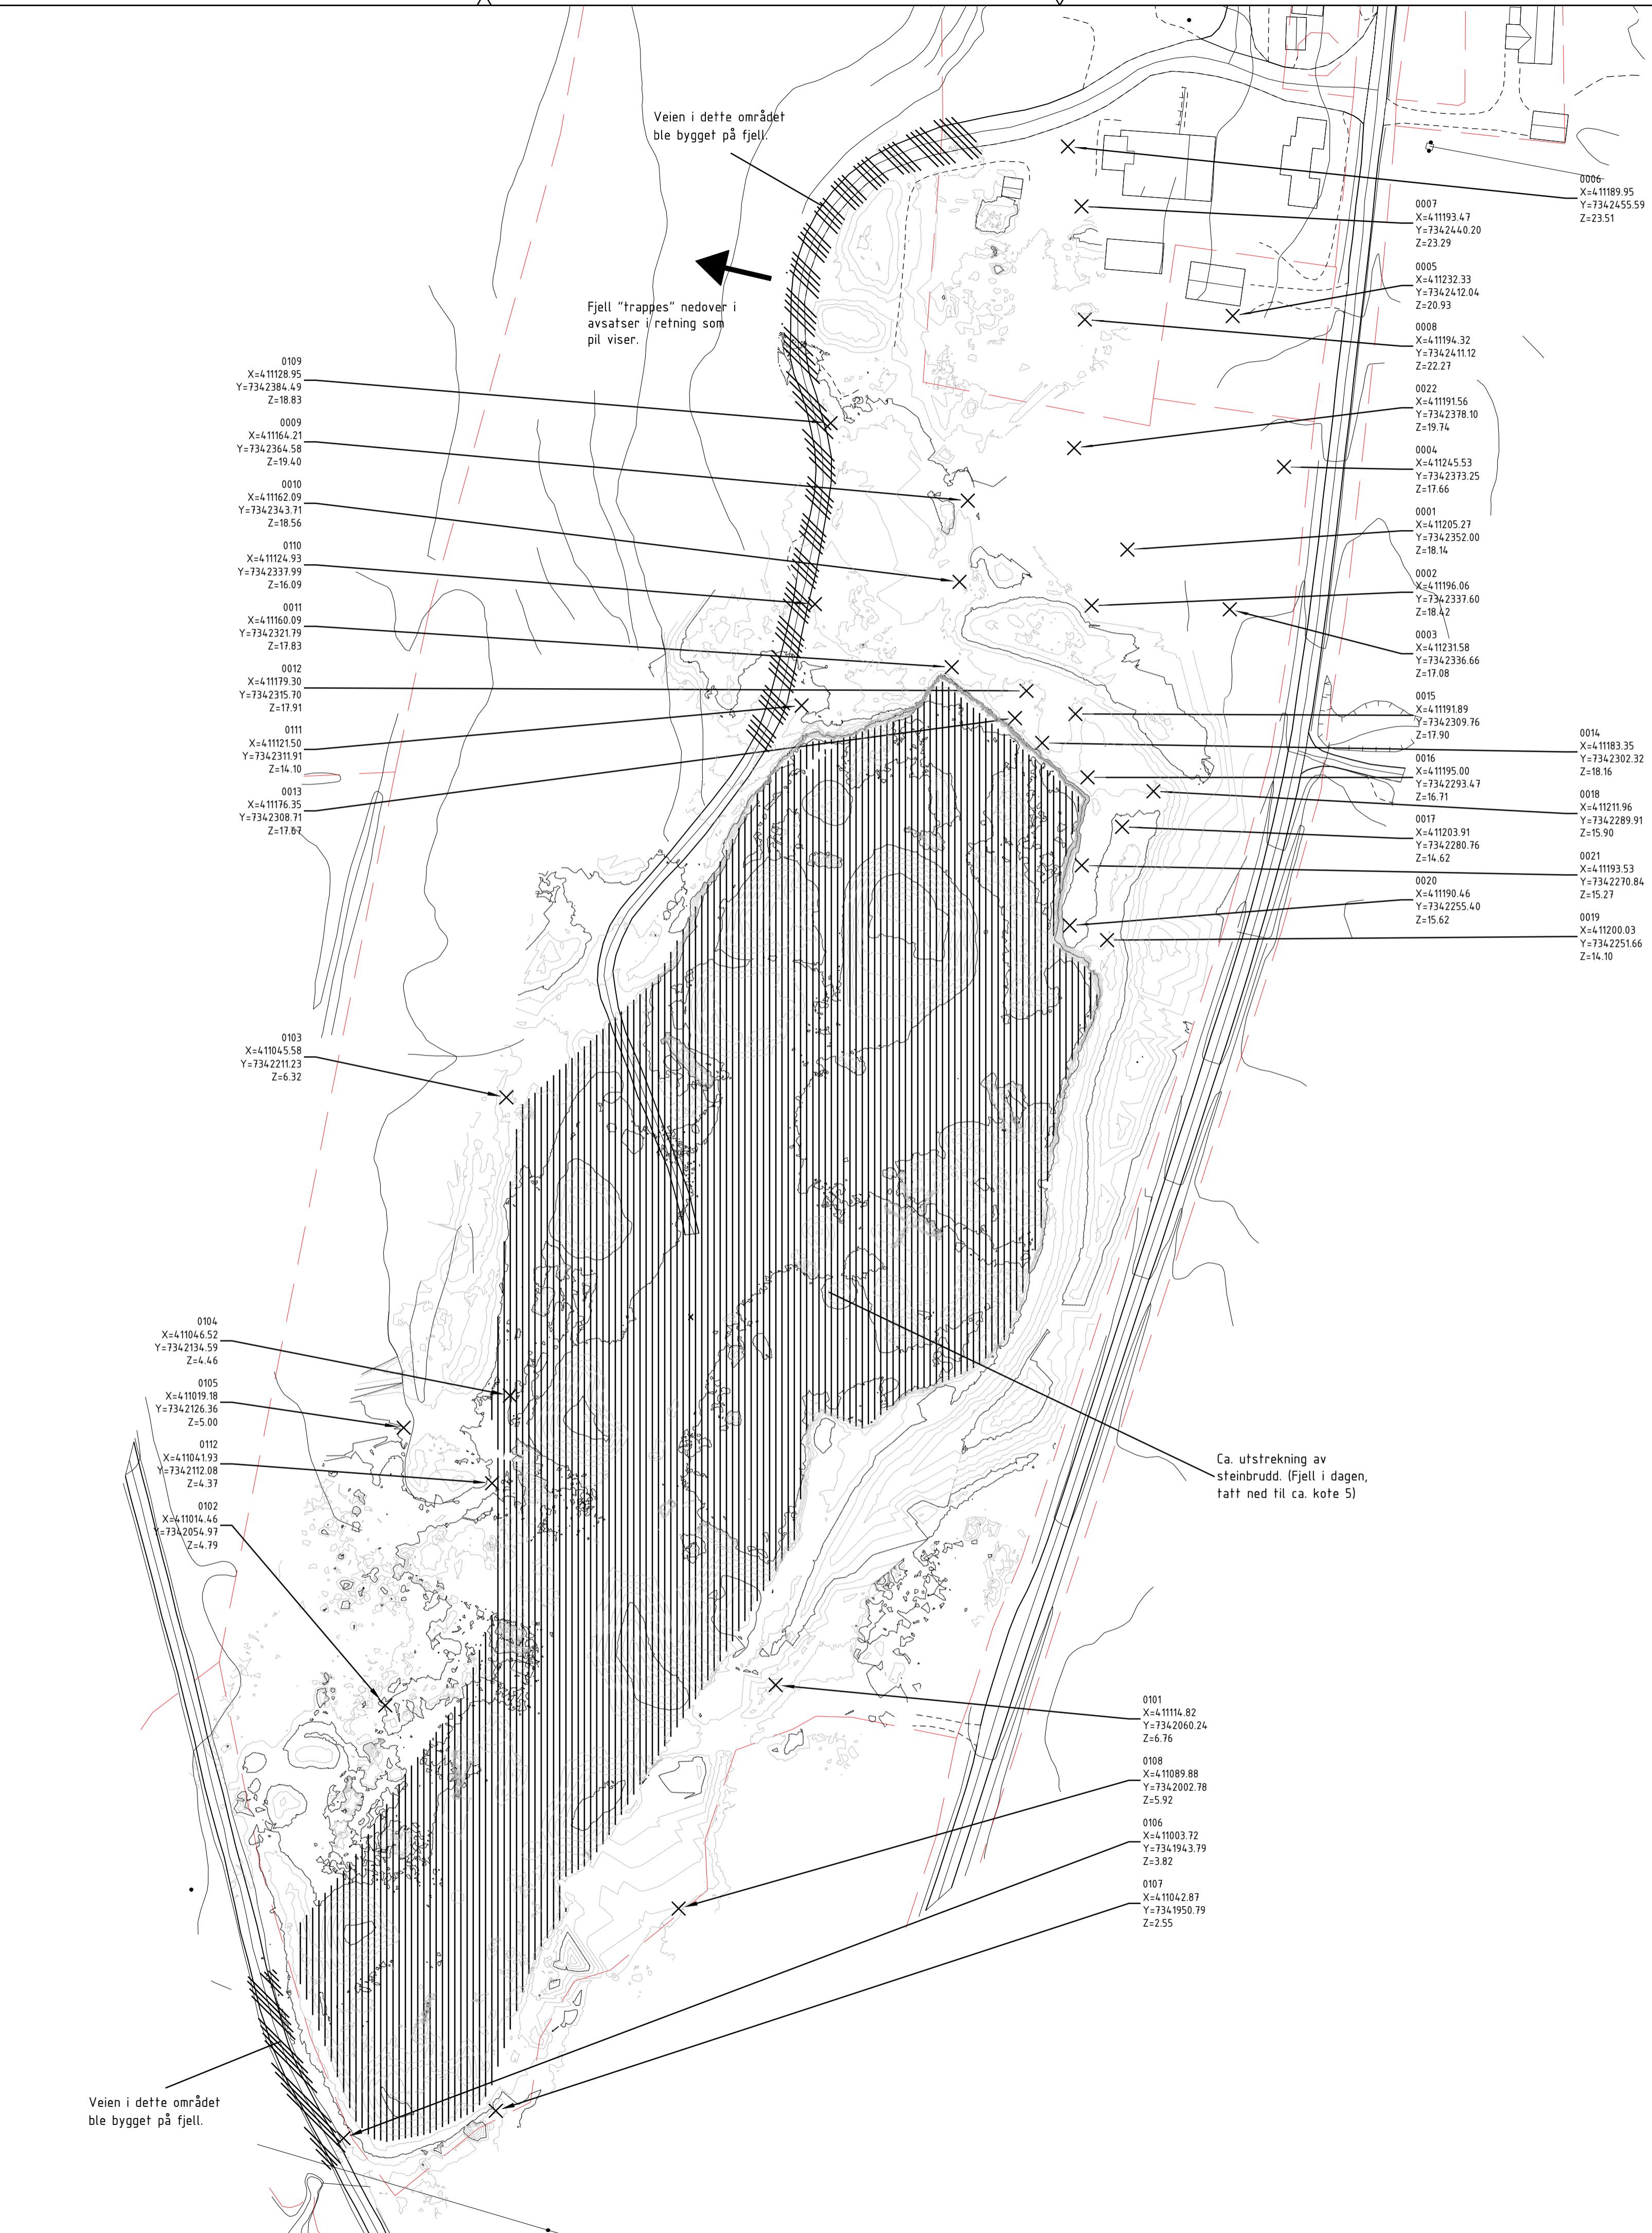
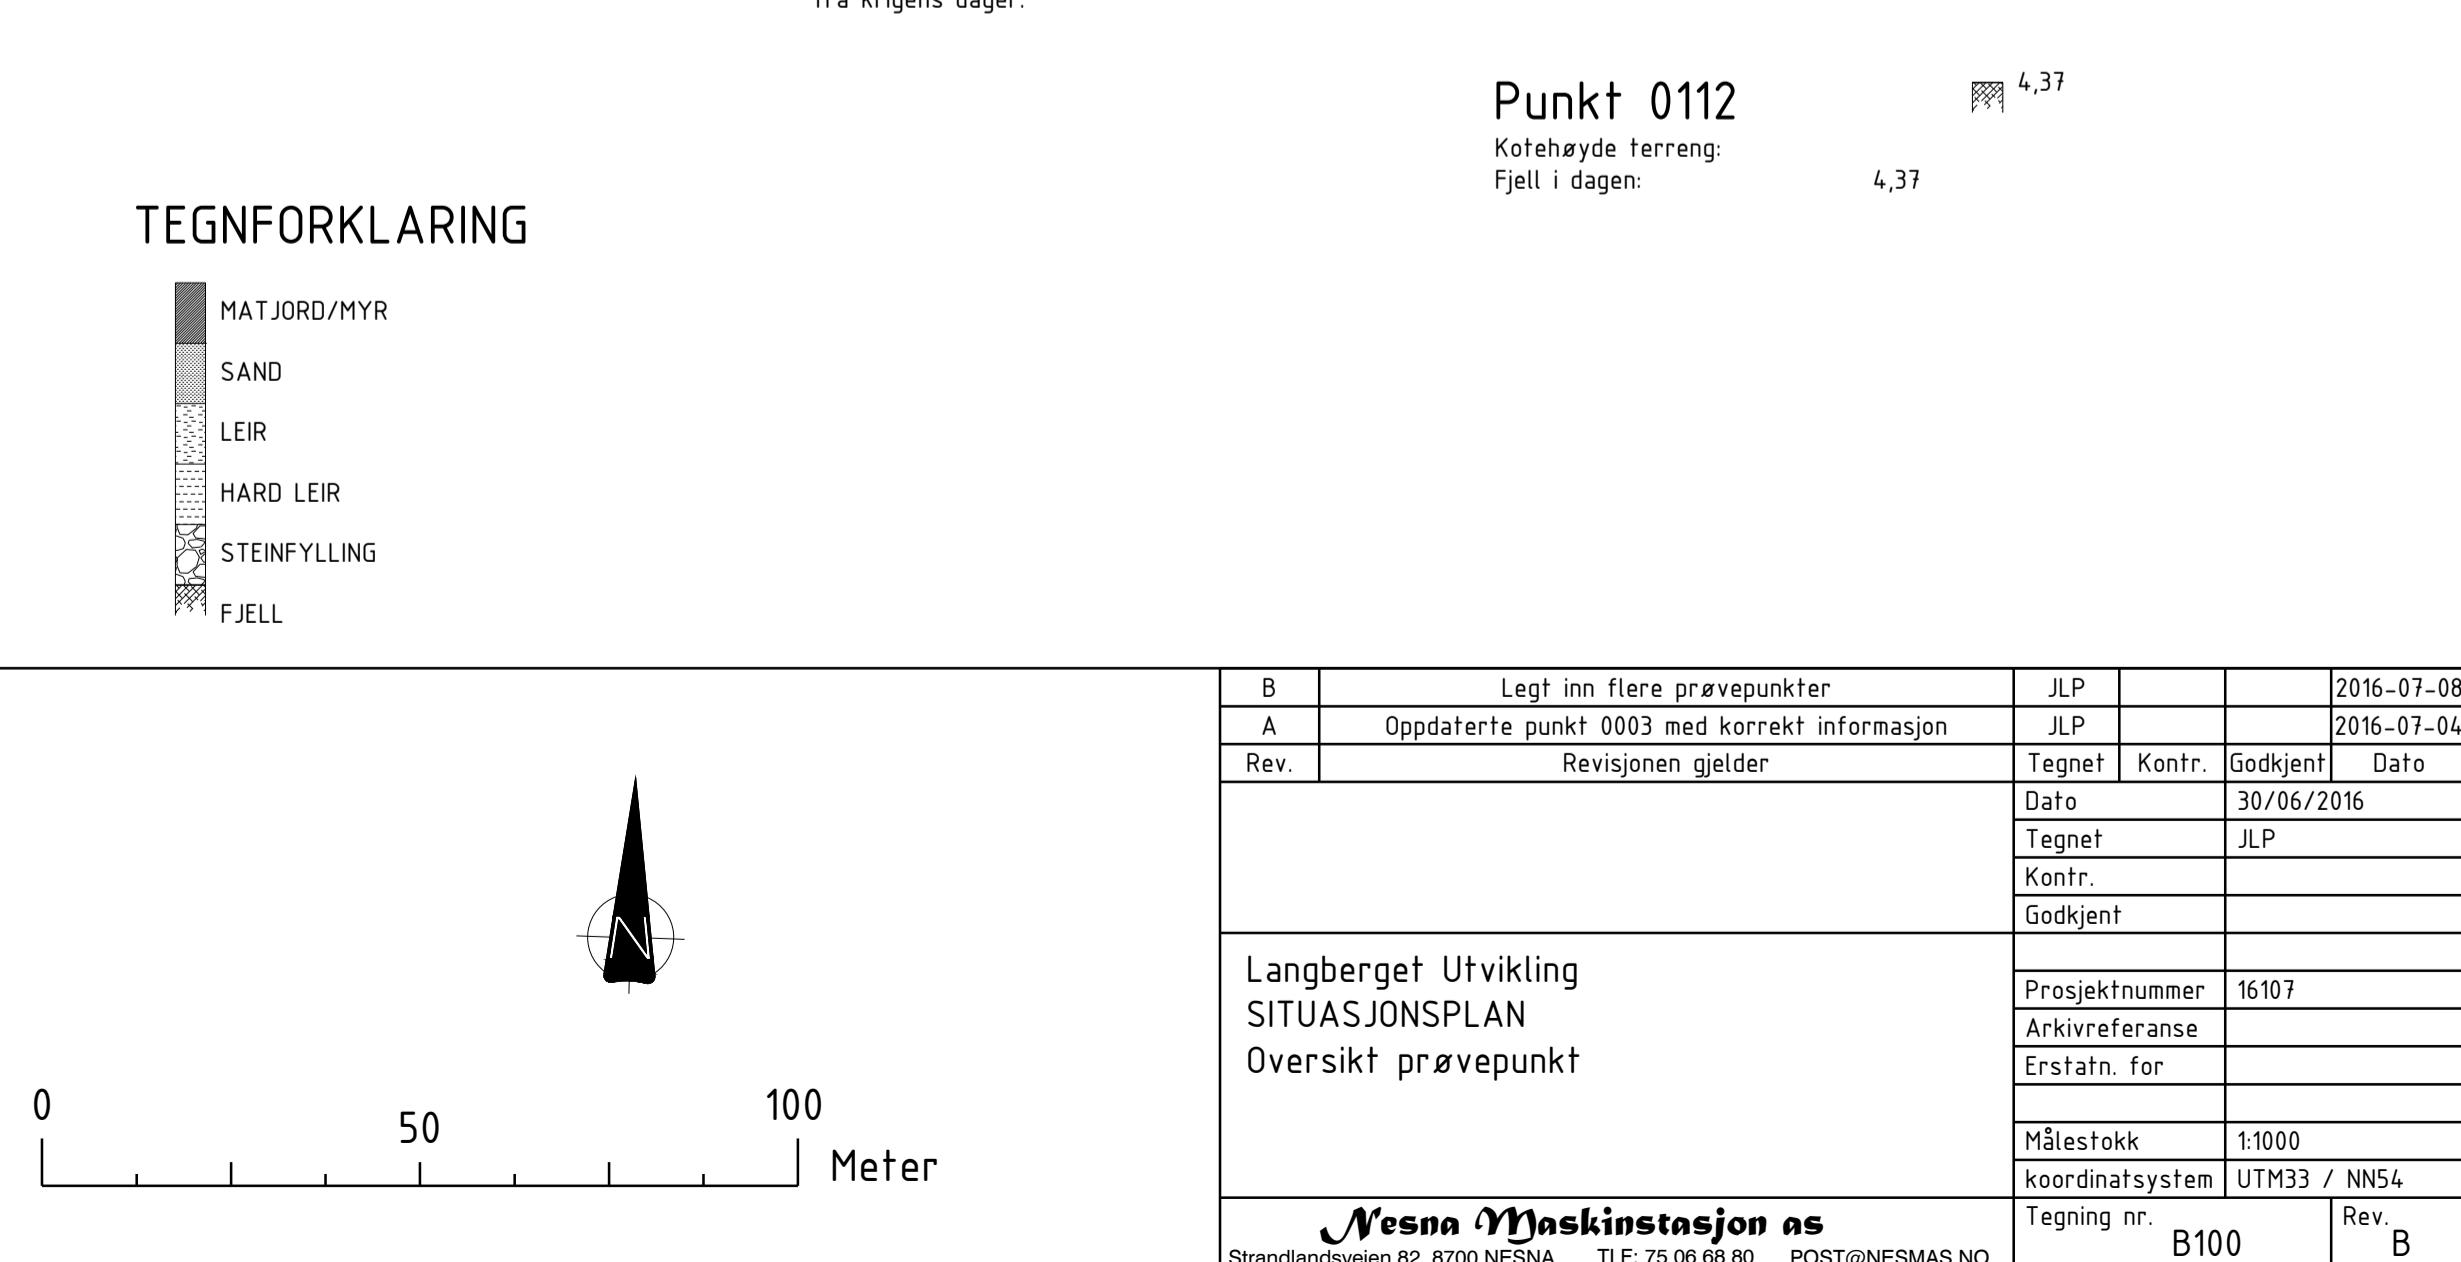
Situasjonsplan med oversikt over
prøvepunkter fra Nesna Maskinstasjon AS

Punkt 0001 Kotehøyde terregn: Myr/Jord: Sand: Leir: Fjell:	18,14 17,64 17,54 15,5 15,5	Punkt 0012 Kotehøyde terregn: Fjell i dagen: 17,91	17,91	Punkt 0101 Kotehøyde terregn: Fjell i dagen: (Bunn bekkeløp)	6,76
Punkt 0002 Kotehøyde terregn: Jord/advekkningsmasser: Sandig leir: Fjell:	18,42 17,37 16,76 16,76	Punkt 0013 Kotehøyde terregn: Fjell i dagen: 17,67	17,67	Punkt 0102 Kotehøyde terregn: Sand/grus (fylling): Jord: Leir (Hard i topp, bløt i bunn): Fjell:	4,79 4,79 3,59 2,89 -16,81
Punkt 0003 Kotehøyde terregn: Myr/Jord: Sand: Hard Leir: Fjell:	17,08 16,58 16,40 13,75 13,25	Punkt 0014 Kotehøyde terregn: Fjell i dagen: 18,16	18,16	Punkt 0103 Kotehøyde terregn: Fjell i dagen: (kant utsprengt område)	6,32
Punkt 0004 Kotehøyde terregn: Myr/Jord: Sandig leir: Leir: Fjell:	17,66 16,89 16,69 15,02 15,02	Punkt 0015 Kotehøyde terregn: Fjell i dagen: 17,90	17,90	Punkt 0104 Kotehøyde terregn: Fjell i dagen: (Muligens innenfor område som er lastet ut)	4,46

Punkt 0005 Kotehøyde terregn: Fjell i dagen: 20,93	20,93	Punkt 0016 Kotehøyde terregn: Fjell i dagen: 16,71	16,71	Punkt 0105 Kotehøyde terregn: Myr/Jord: Sandig leir: Leir: Fjell:	5,00 5,00 3,80 2,4 -18,8
Punkt 0006 Kotehøyde terregn: Fjell i dagen: 23,51	23,51	Punkt 0017 Kotehøyde terregn: Fjell i dagen: 14,62	14,62	Punkt 0106 Kotehøyde terregn: Fjell i dagen: 3,82	3,82
Punkt 0007 Kotehøyde terregn: Fjell i dagen: 23,29	23,29	Punkt 0018 Kotehøyde terregn: Fjell i dagen: 15,91	15,91	Punkt 0107 Kotehøyde terregn: Fjell i dagen: (Kant bekkeløp)	2,55
Punkt 0008 Kotehøyde terregn: Fjell i dagen: 22,27	22,27	Punkt 0019 Kotehøyde terregn: Fjell i dagen: 14,10	14,10	Punkt 0108 Kotehøyde terregn: Sand: Fjell: (Kant bekkeløp)	5,92 5,92 5,62
Punkt 0009 Kotehøyde terregn: Fjell i dagen: 19,40	19,40	Punkt 0020 Kotehøyde terregn: Fjell i dagen: 15,62	15,62	Punkt 0109 Kotehøyde terregn: Fjell i dagen: 18,83	18,83

Punkt 0010 Kotehøyde terregn: Fjell i dagen: 18,56	18,56	Punkt 0021 Kotehøyde terregn: Fjell i dagen: 15,27	15,27	Punkt 0110 Kotehøyde terregn: Fjell i dagen: 18,56	18,56
Punkt 0011 Kotehøyde terregn: Fjell i dagen: 17,83	17,83	Punkt 0022 Kotehøyde terregn: Gammel Sprengsteinsfylling: Fjell: NB: sprengsteinsfylling er fra krigs dager.	19,74 18,30 18,30	Punkt 0111 Kotehøyde terregn: Fjell i dagen: 14,10	14,10
TEGNFORKLARING					
MATJORD/MYR					
SAND					
LEIR					
HARD LEIR					
STEINFYLING					
FJELL
