## NOTAT RIG 002

OPPDRAAG	<b>Innmelding og revisjon av kvikkleiresoner for Tønsberg kommune</b>	DOKUMENTKODE	10229390-01-RIG-NOT-002
EMNE	Faresone Liabakken	TILGJENGELIGHET	Åpen
OPPDRAAGSGIVER	<b>Tønsberg kommune</b>	OPPDRAAGSLEDER	Pernille Rognlien
KONTAKTPERSON	Lars Ove Gidske	SAKSBEHANDLER	Pernille Rognlien
KOPI		ANSVARLIG ENHET	10101020 Geoteknikk B&E

## Faresone Liabakken

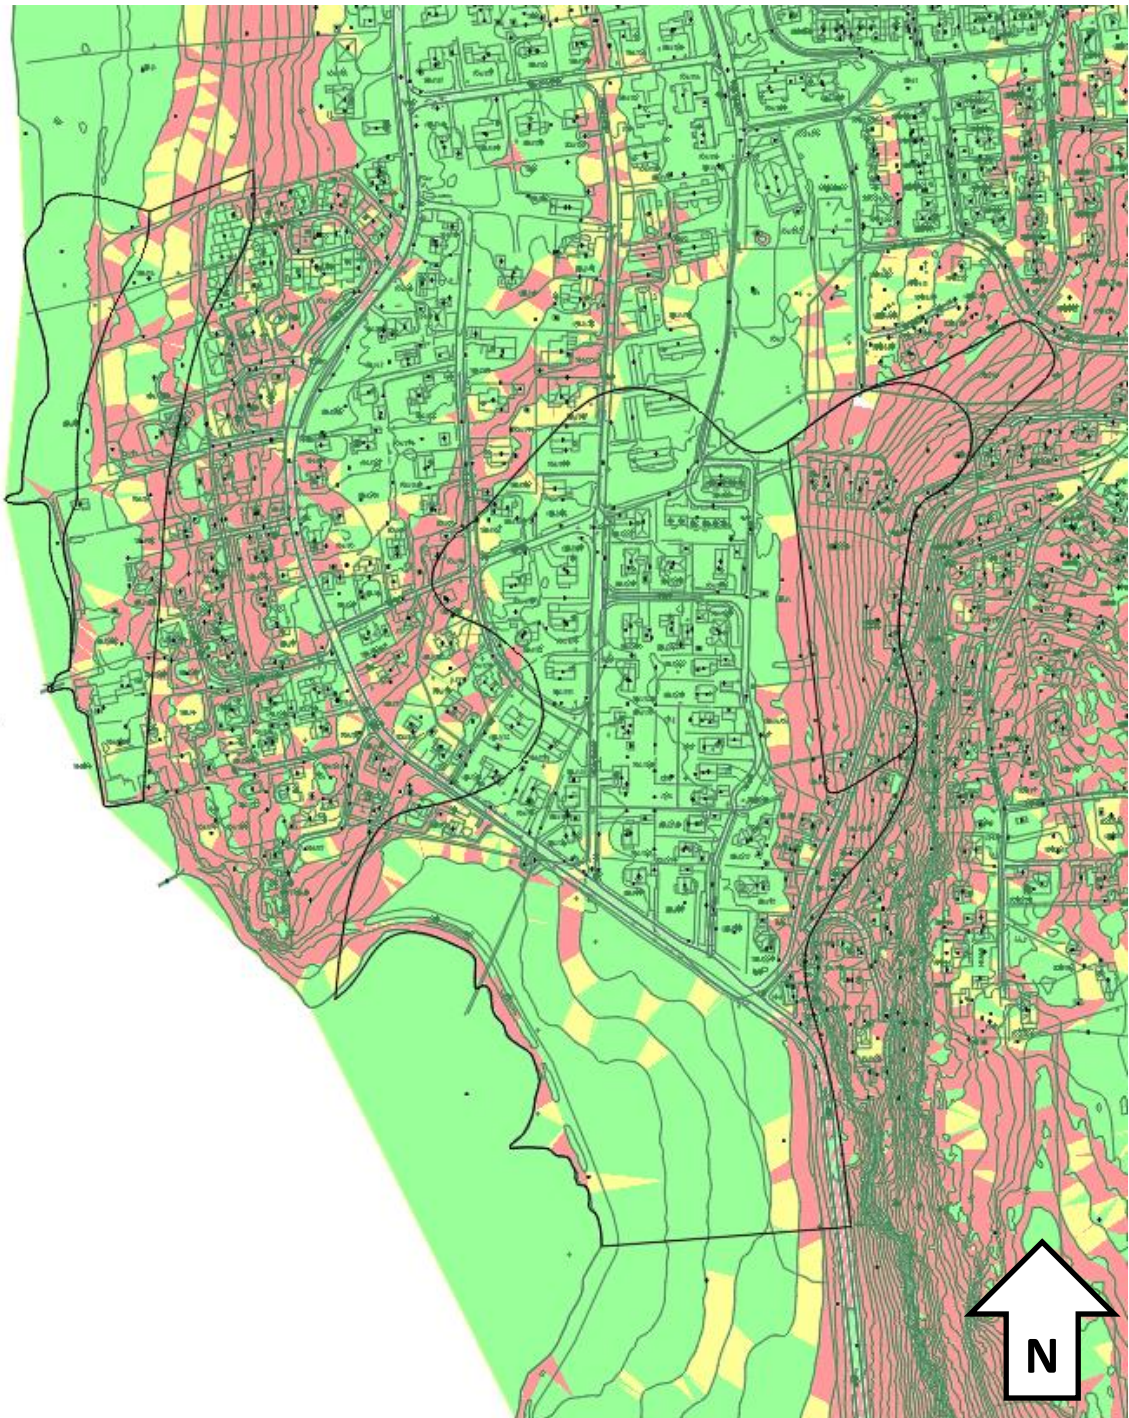
Figur 3-1: Resultat fra terrengeanalyse som indikerer terrenghelning. Grønt illustrer helning < 1:20, gult illustrer helning mellom 1:20 og 1:15. Rødt illustrer helning brattere enn 1:15. Tidligere soner er markert med sort omriss.

Det er ukjent om tidligere avgrenset faresone vist i Figur 2-1 viser kun løснеområde eller løsne- og utløpsområde sett under ett. Figur 3-1 viser utført terrenganalyse som indikerer skråningshelning. Skråninger brattere enn 1:15 er markert med rød skravur. Som terrenganalysen viser er løsneområdet, som skal tilfredsstille terrengkriteriet  $L = 15H$ , betydelig mindre enn tidligere skissert faresone, og er derfor justert. Figur 3-2 viser dybder i sjø ved Kilen/Træla og observert berg i dagen.
